<b>Rimozione Costa Concordia</b>  <b>Relazione Settimanale</b>	<b>Rev.0</b>	Pag. 1/34
---	--	--------------	-----------

<b>Redatta da:</b> Costa Crociere	<b>Luogo:</b> Isola del Giglio	<b>Data:</b> 02/11/2013
<b>Destinatari:</b> Osservatorio di monitoraggio		
<b>Titolo:</b> Rapporto settimanale per Osservatorio di monitoraggio

## Attività svolte – Isola del Giglio, 26 ottobre – 01 novembre

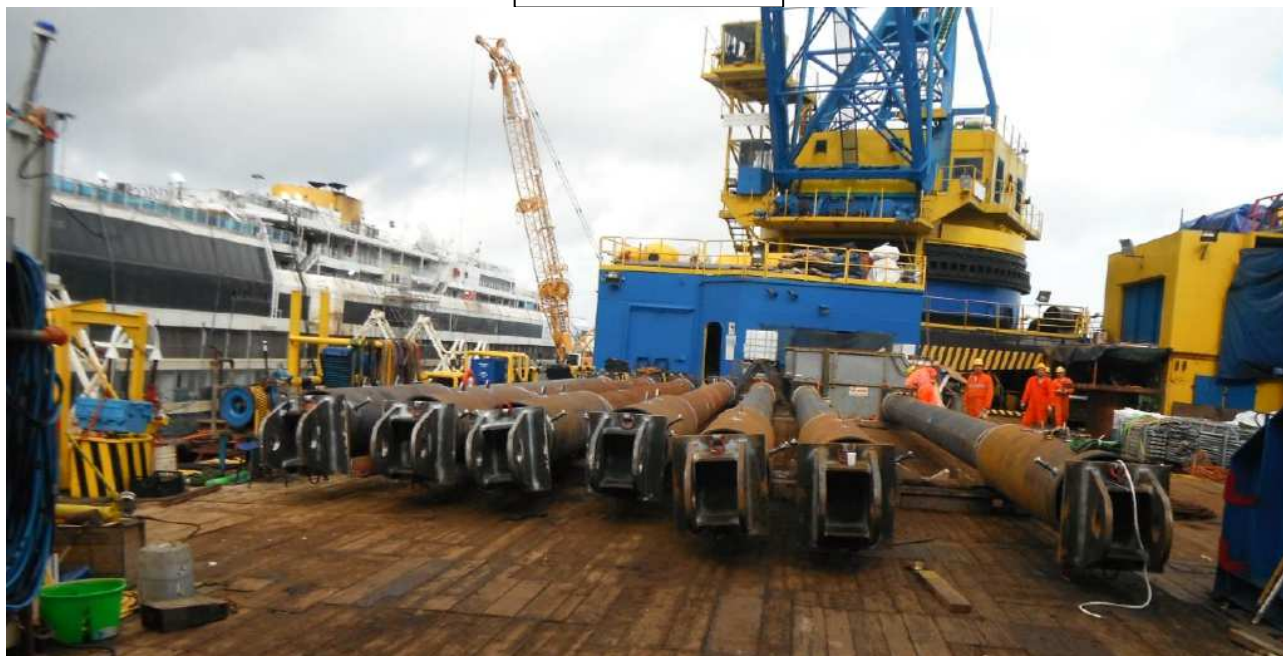
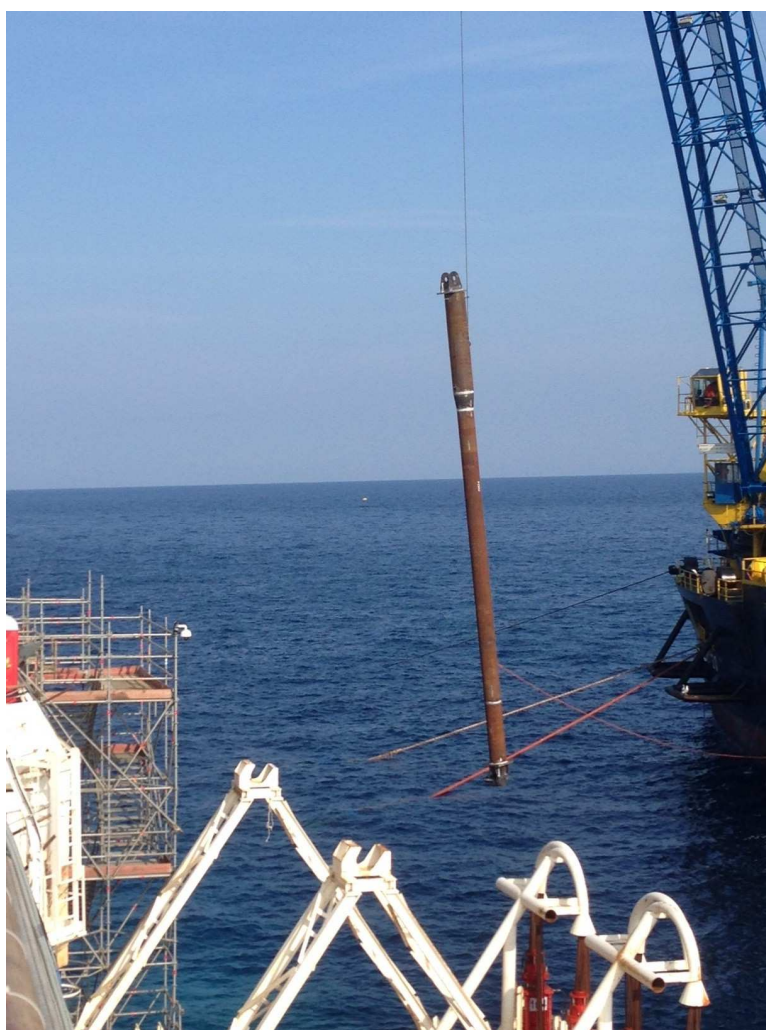
*Supporti Tubolari di collegamento tra piattaforme e cassoni*

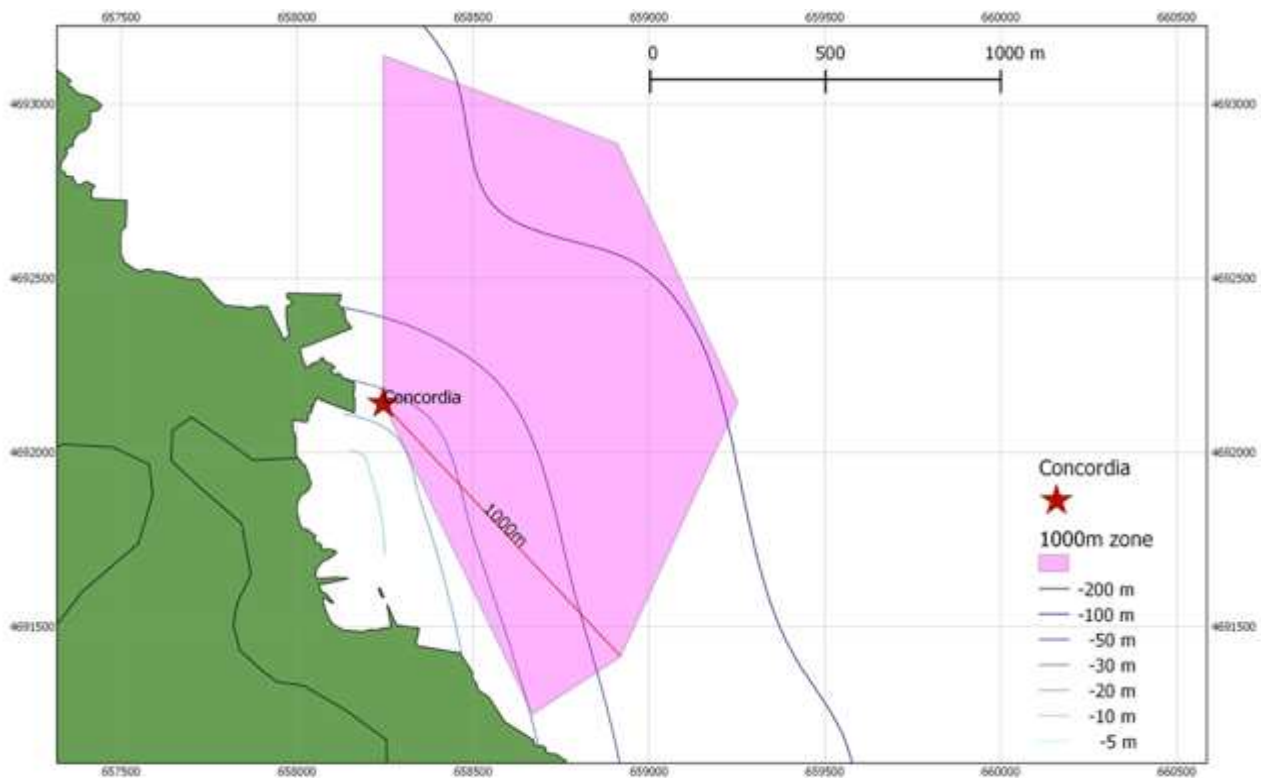
- A seguito delle registrazioni delle attrezzature man mano utilizzate dal cantiere in questi mesi (*vibratory hammer*, fresa, *impact hammer*, trivella, etc) e della tipologia di rumore prodotto (impulsivo, non impulsivo, periodico, non periodico, etc), è stata definita e applicata una zona di esclusione (o area di sicurezza) per i cetacei a 1000m di raggio intorno alla nave Concordia (Fig. 1), al fine di:
  - 1) determinare la presenza/assenza dei cetacei nell'area in prossimità del cantiere (sorgente del rumore),
  - 2) comprendere se le emissioni sonore nelle immediate vicinanze sono compatibili con le esigenze di protezione di queste specie,
  - 3) determinare lo stato acustico dell'ambiente durante il periodo di rimozione (definizione di 'paesaggi acustici' in relazione alle diverse fasi),
  - 4) attuare eventuali misure di mitigazione.

Figura 1. Zona di esclusione (area di sicurezza) per i cetacei

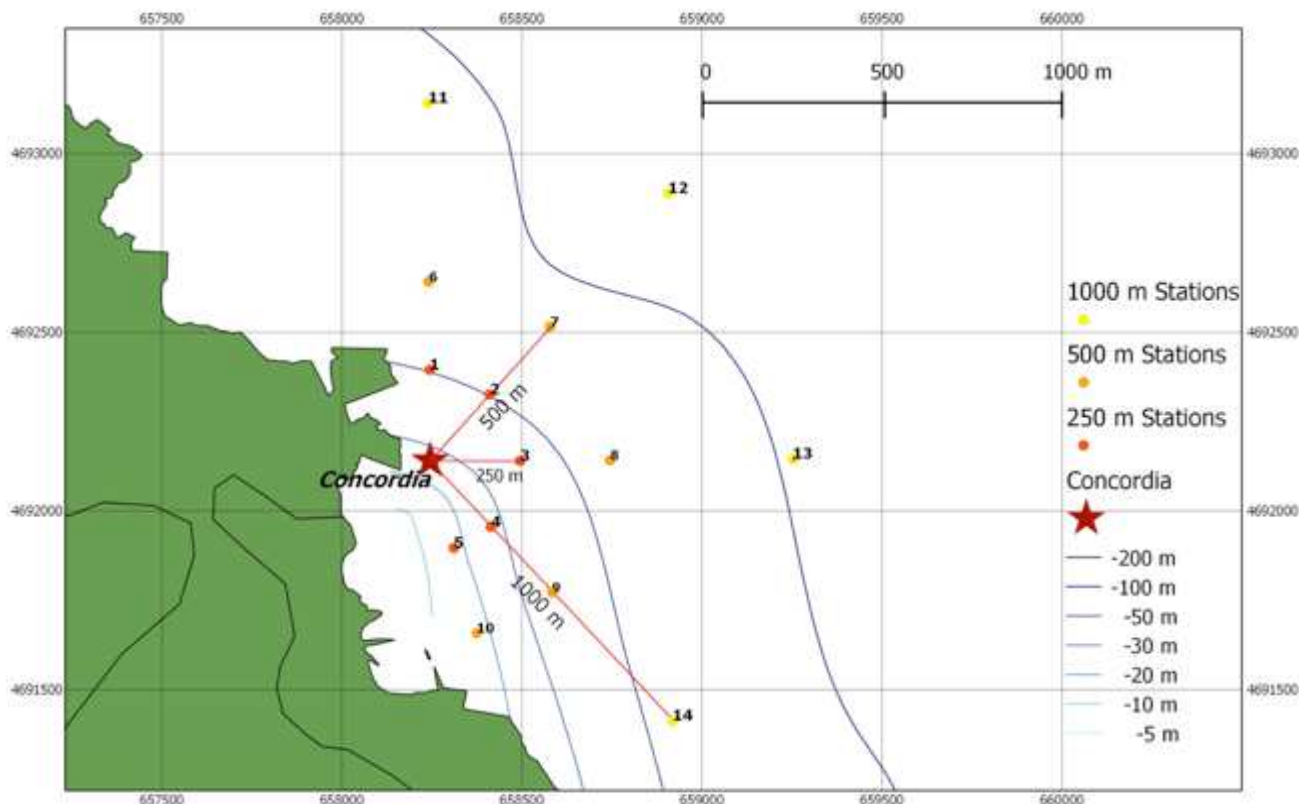
- Sono state identificate 14 stazioni di rilevamento acustico (ascolto e/o registrazione tramite idrofono Colmar GP0280 SN103 calibrato quotidianamente) poste a nel raggio di 250m, 500m e 1000m dalla nave (Fig. 2).

**Figura 2. Stazioni acustiche a 250m, 500m e 1000m dalla nave.**

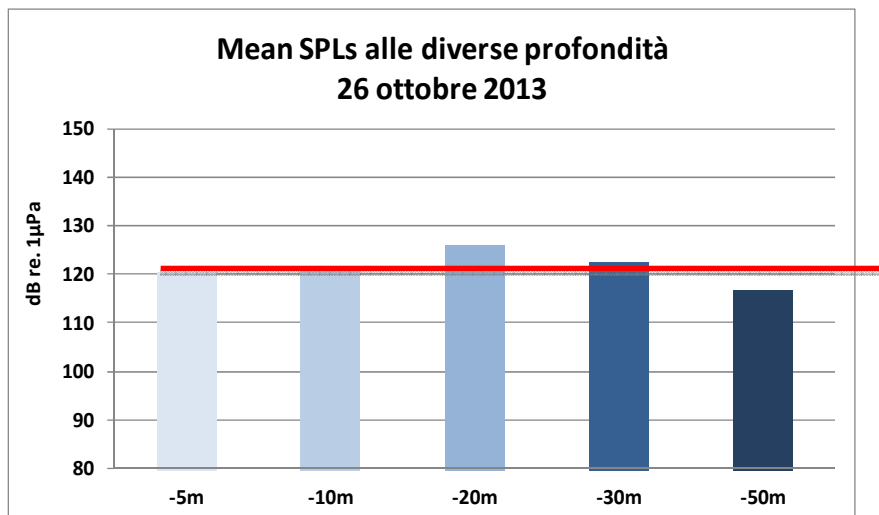
- Per quanto riguarda il **Mean sound level**, utile alla rappresentazione del rumore di fondo, il trend della settimana relativo alle 2 stazioni campionate (Tabella 1) è riportato in Figura 3. Questa settimana i valori sono generalmente entro la soglia di 120 dB (o poco superiori a 20m di profondità) nell'ambito della EZ di 1000m dalla nave.

Figura 3. Mean Sound Level: andamento dei valori registrati il 26 ottobre 2013 alle diverse profondità (per la zona di esclusione di 1000m dalla nave, la barra rossa rappresenta il valore soglia).

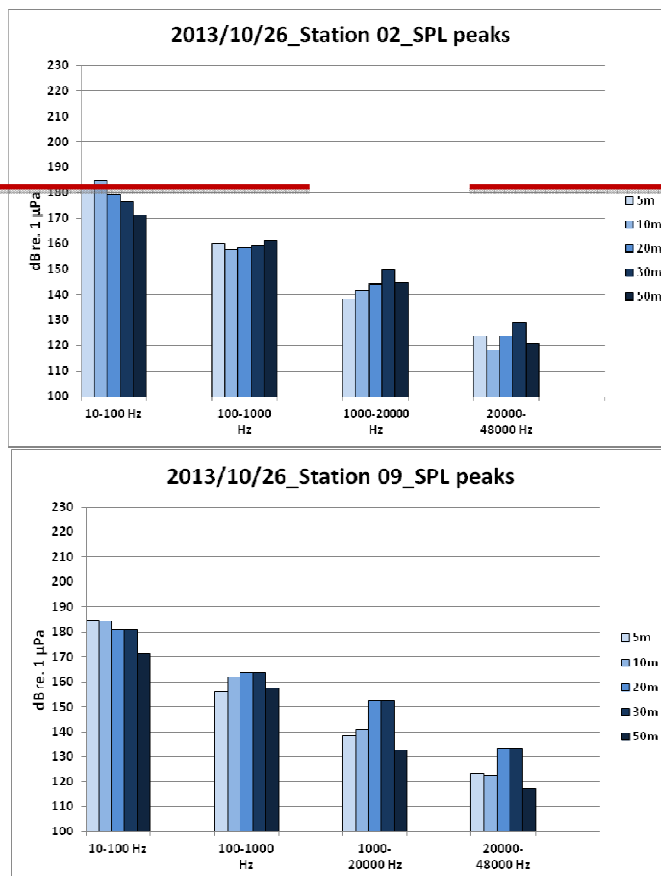
- Per quanto riguarda i valori di picco (**Peak sound level**), utili alla rappresentazione del rumore provocato dal traffico delle imbarcazioni e dall'attività di cantiere, i valori delle 2 stazioni campionate durante la settimana sono riportati in Figura 4. I valori medi settimanali sono entro i 180 dB (soglia per i danni fisici qualora vengano rilevati cetacei nella EZ, ovvero entro il raggio di 1000m dalla nave) e oltre i 160 dB (soglia per effetti comportamentali qualora vengano rilevati cetacei nella EZ, ovvero entro il raggio di 1000m dalla nave) nella banda di frequenza più bassa (10-100 Hz). La propagazione dei rumori (e quindi la loro percezione) su queste frequenze avviene per lunghe distanze (range 10-25km).

**Figura 4. Peak sound level: andamento dei valori alle varie profondità per le diverse bande di frequenza nelle 2 stazioni campionate il 26 ottobre 2013 (per la zona di esclusione di 1000m dalla nave, la barra rossa rappresenta il valore soglia per i danni fisici ai cetacei).**

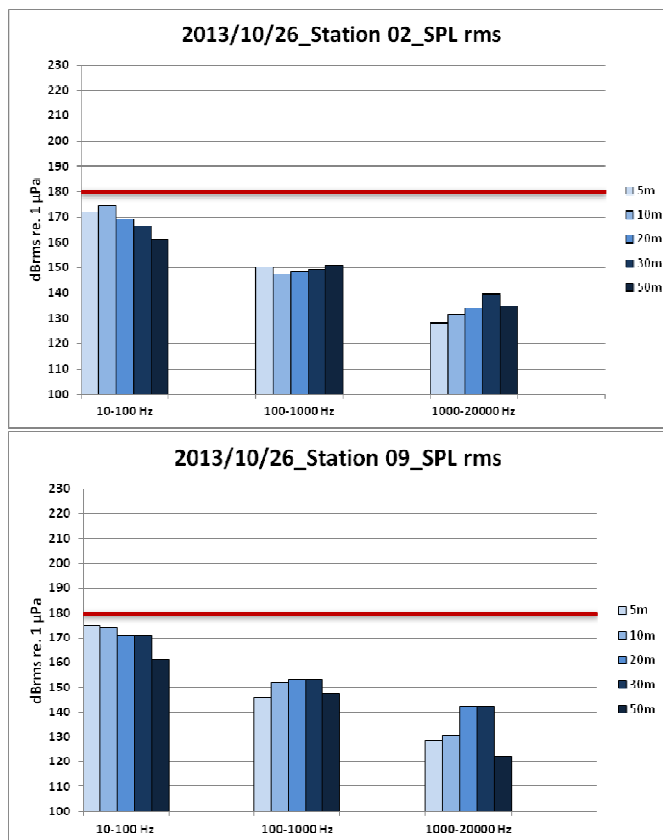
- Per quanto riguarda i valori di rms (**Root Mean Square** sound level), utili a caratterizzare lo scenario acustico in presenza di suoni impulsivi quasi-periodici come il martello, i valori delle 2 stazioni campionate durante la settimana sono riportati in Figura 5. Sono stati generalmente rilevati valori al di sotto dei 180 dB (soglia per i danni fisici qualora vengano rilevati cetacei nella EZ, ovvero entro il raggio di 1000m dalla nave) e entro i 160 dB (soglia per effetti comportamentali qualora vengano rilevati cetacei nella EZ, ovvero entro il raggio di 1000m dalla nave) nella banda di frequenza più bassa (10-100 Hz).

**Figura 5. Rms sound level: andamento dei valori alle varie profondità per le diverse bande di frequenza nelle 2 stazioni campionate il 26 ottobre 2013 (per la zona di esclusione di 1000m dalla nave, la barra rossa rappresenta il valore soglia per i danni fisici ai cetacei).**

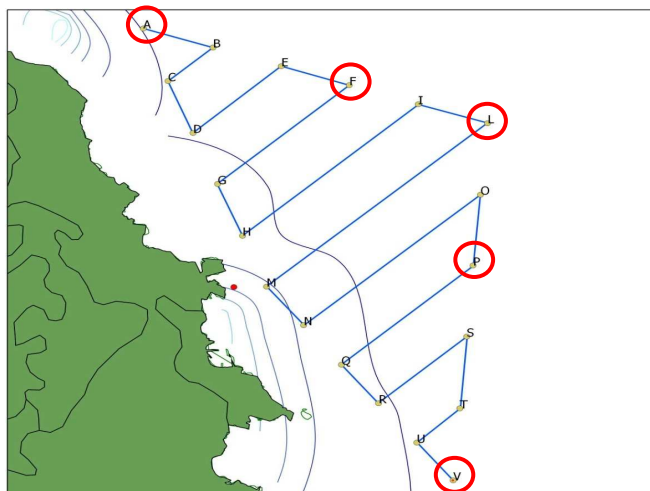
- Il metodo di acquisizione dei dati acustici prevede che durante il transetto del monitoraggio visivo a Nord (A-B-C-D-E-F-G-H-I-L), siano effettuate 2 tappe di ascolto/registrazione presso i punti A, F e/o L e durante il transetto a Sud (L-M-N-O-P-Q-R-S-T-U-V) presso i punti V e P (vedi figura 6); tuttavia, a seconda delle condizioni meteo-marine, questo schema generale può subire variazioni.

- L'idrofono è posizionato a 2 profondità, ovvero a 5 e a 30 metri, gain 20, e ciascuna registrazione ha la durata di 5 minuti.

**Figura 6. Punti di rilevazione acustica lungo il transetto del monitoraggio visivo.**

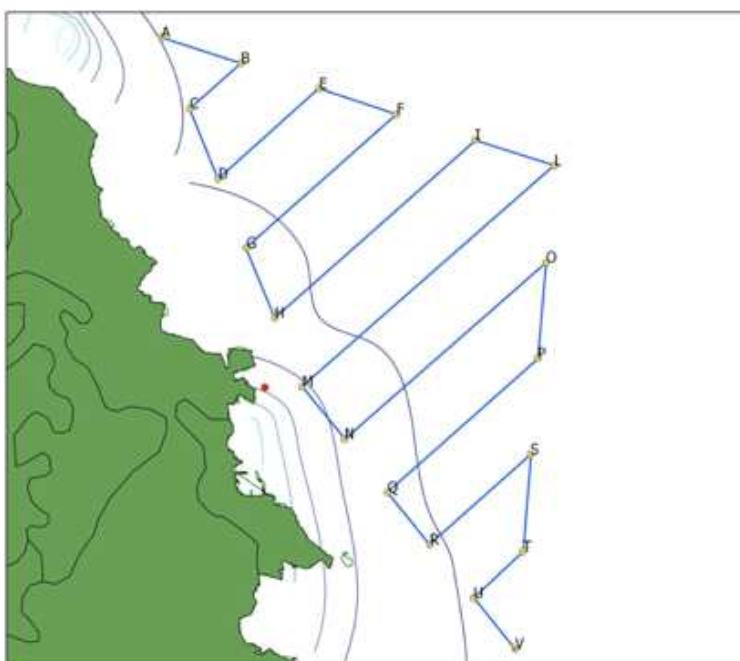
- Il piano di lavoro prevede che durante la settimana sia quotidianamente osservata in dettaglio l'area dei 500-1000m intorno alla nave e che venga monitorata (a bordo dell'imbarcazione) anche una zona buffer entro il 2500m; non sono state condotte osservazioni in caso di condizioni meteo-marine tali da non garantire il corretto svolgimento del campionamento e la sicurezza degli operatori.
- In caso del monitoraggio da barca, le rotte seguite includevano: la EZ, le stazioni acustiche da campionare e, nell'ambito del raggio dei 2500m dalla nave, il transetto lineare riportato in Figura 8.

**Figura 8. Transetti lineari seguiti durante le attività di avvistamento cetacei.**

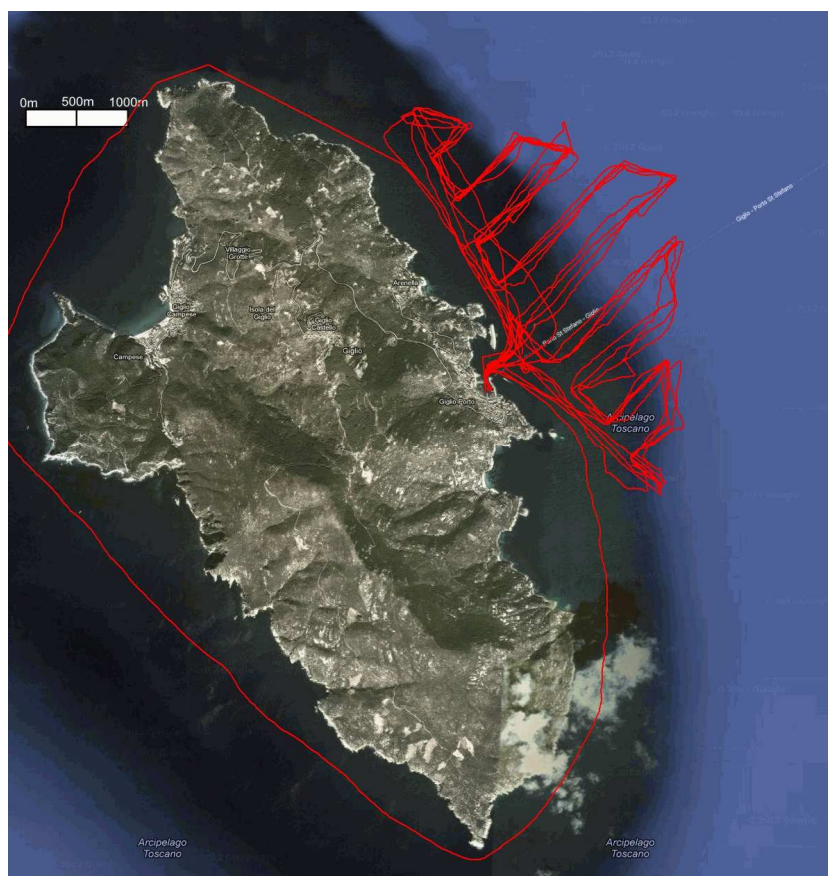
**Figura 9. Rotte seguite durante il monitoraggio visivo in barca (26.10.2013 – 01.11.2013).**
