Rimozione Costa Concordia Relazione Settimanale	Rev.0	Pag. 1/35
---	--	--------------	-----------

Redatta da: Costa Crociere	Luogo: Isola del Giglio	Data: 04/05/2013
Destinatari: Osservatorio di monitoraggio		
Titolo: Rapporto settimanale per Osservatorio di monitoraggio

Attività svolte – Isola del Giglio, 27 aprile-3 maggio

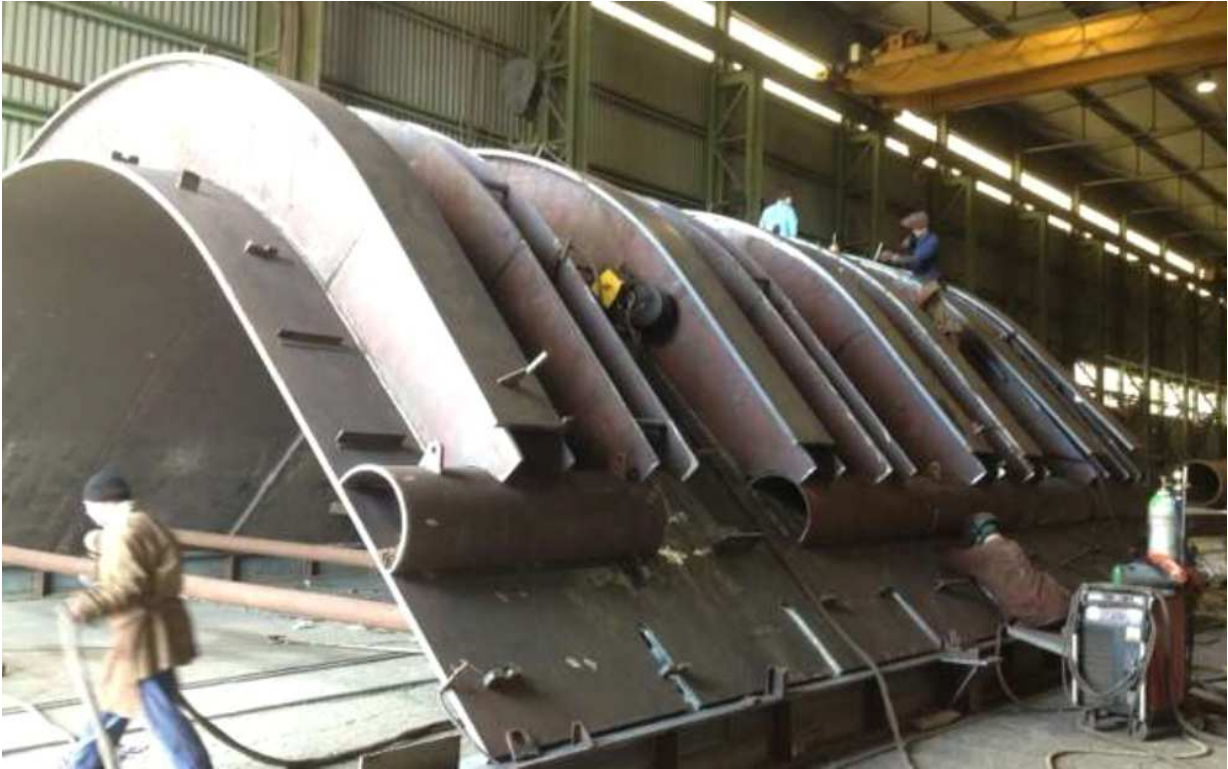
ALLEGATO 4

Gash Plate pronta per essera trasportata in area di lavoro ed installata sulla carena in prossimità della falla

La Gash Plate, che verrà installata questa settimana, non costituisce un rinforzo strutturale ed andrà a coprire l'area della falla per circa il 70%, agevolando il passaggio delle catene del sistema di ritenuta evitando ulteriori danni alla zona della falla.

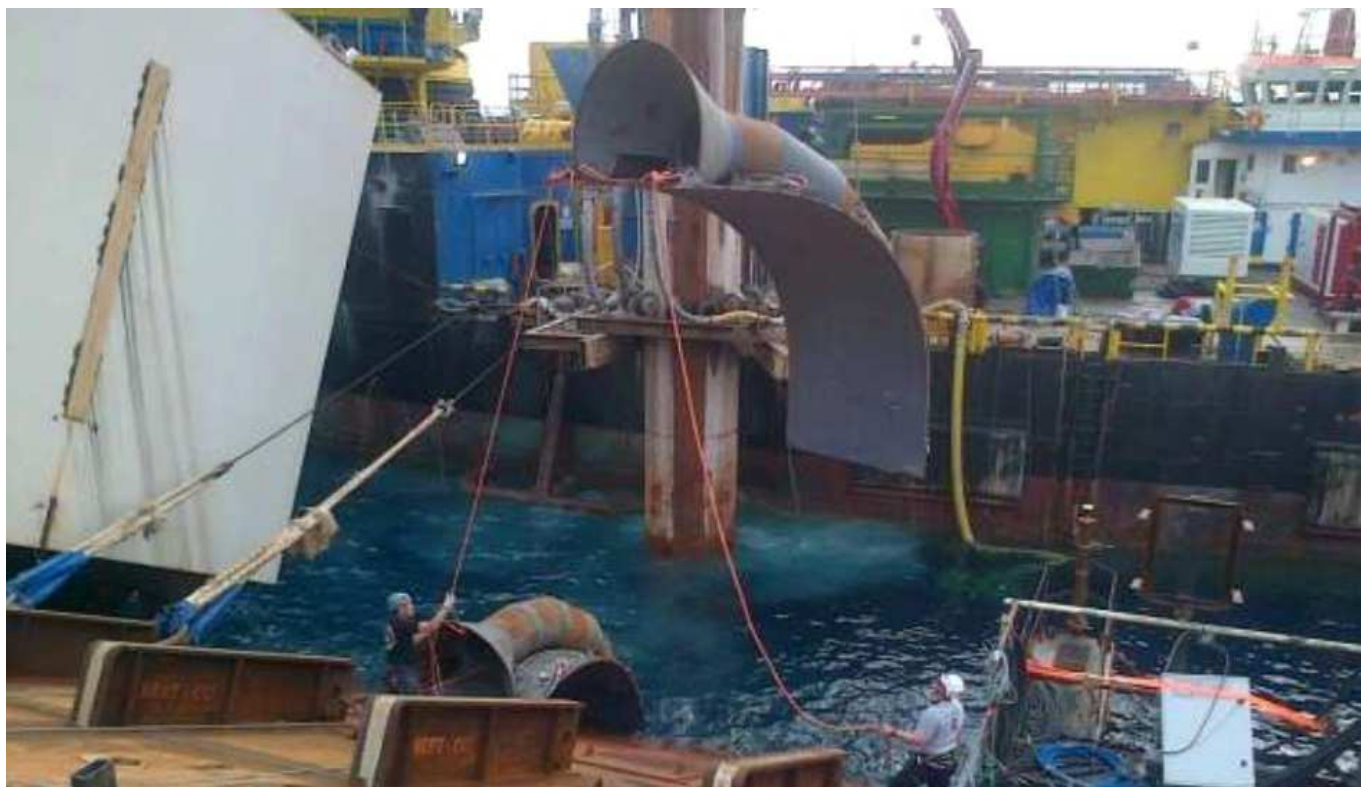
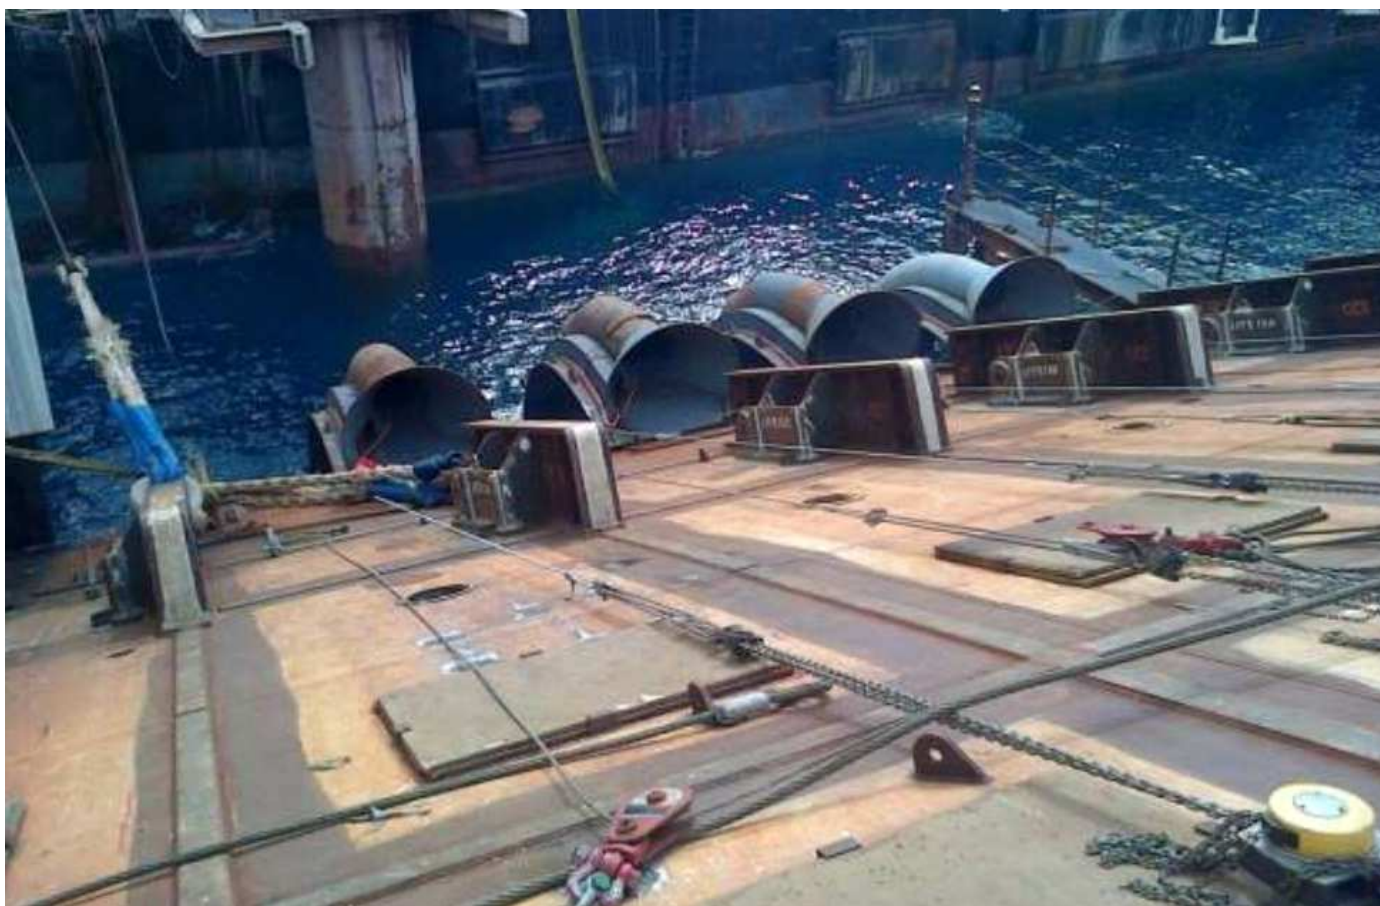
ALLEGATO 4

Installazione dei rinforzi della carena di dritta (bilge plates)

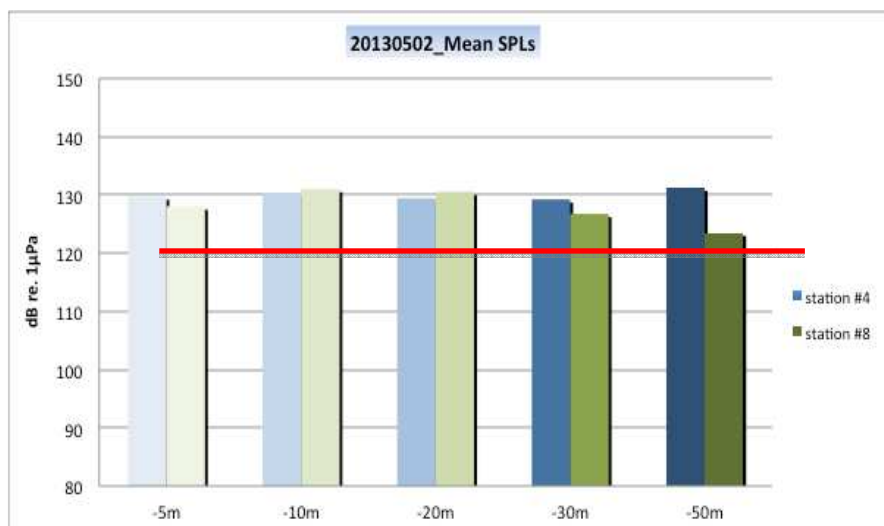
- Per quanto riguarda il **Mean sound level**, utile alla rappresentazione del rumore di fondo, i valori registrati il giorno 2 maggio (Tabella 3) sono riportati in Figura 3. I valori sono generalmente poco al di sopra della soglia di 120 dB per la EZ di 1000m dalla nave, a causa della sovrapposizione del rumore causato dal cantiere e dal notevole dinamismo e movimento dei mezzi navali di lavoro (rimorchiatori, barche a motore, etc) nonché dal passaggio dei traghetti.

Figura 3. Mean Sound Level: andamento dei valori registrati il 2 maggio alle diverse profondità (per la zona di esclusione di 1000m dalla nave, la barra rossa rappresenta il valore soglia).

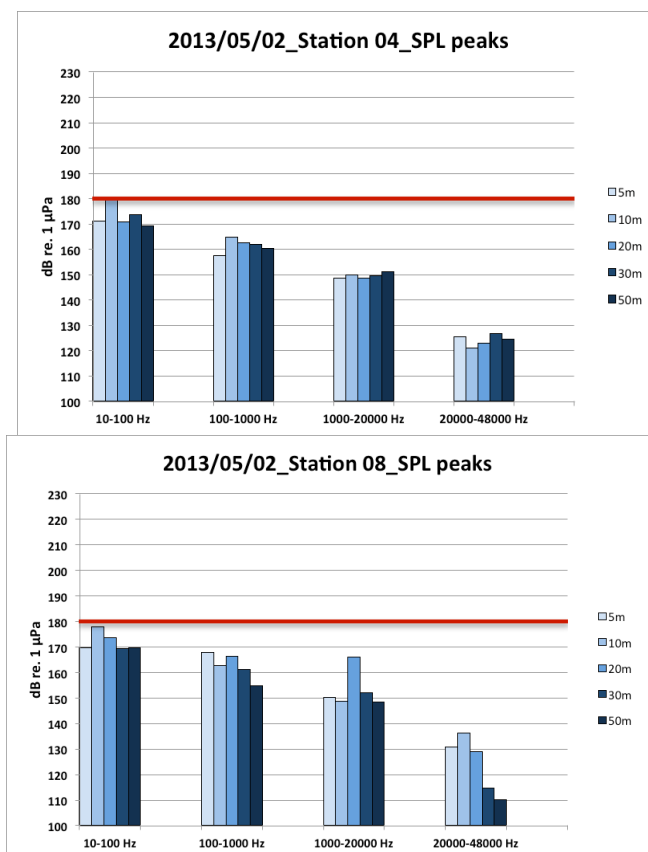
- Per quanto riguarda i valori di picco (**Peak sound level**), utili alla rappresentazione del rumore provocato dal traffico delle imbarcazioni e dall'attività di cantiere, i valori delle 2 stazioni campionate il 2 maggio sono riportati in Figura 4. I valori sono entro i 180 dB (soglia per i danni fisici qualora vengano rilevati cetacei nella EZ, ovvero entro il raggio di 1000m dalla nave) e oltre i 160 dB (soglia per effetti comportamentali qualora vengano rilevati cetacei nella EZ, ovvero entro il raggio di 1000m

dalla nave) nella banda di frequenza più bassa (10-100 Hz). La propagazione dei rumori (e quindi la loro percezione) su queste frequenze avviene per lunghe distanze (range 10-25km).

Figura 4. Peak sound level: andamento dei valori alle varie profondità per le diverse bande di frequenza nelle due stazioni campionate il 2 maggio (per la zona di esclusione di 1000m dalla nave, la barra rossa rappresenta il valore soglia per i danni fisici ai cetacei).

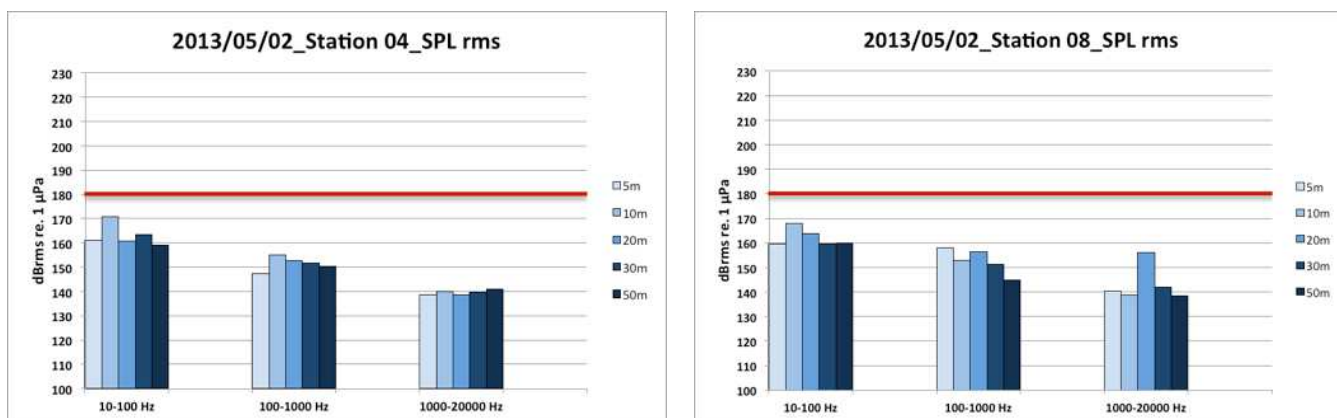
- Per quanto riguarda i valori di rms (**Root Mean Square** sound level), utili a caratterizzare lo scenario acustico in presenza di suoni impulsivi quasi - periodici come il martello, i valori delle due stazioni campionate il 2 maggio sono riportati in Figura 5. Sono stati rilevati valori al di sotto dei 180 dB (soglia per i danni fisici qualora vengano rilevati cetacei nella EZ, ovvero entro il raggio di 1000m dalla nave) e al di sopra dei 160 dB (soglia per effetti comportamentali qualora vengano rilevati cetacei nella EZ, ovvero entro il raggio di 1000m dalla nave) nella banda di frequenza più bassa (10-100 Hz).

Figura 5. Rms sound level: andamento dei valori alle varie profondità per le diverse bande di frequenza nelle due stazioni campionate il 2 maggio (per la zona di esclusione di 1000m dalla nave (la barra rossa rappresenta il valore soglia per i danni fisici ai cetacei).

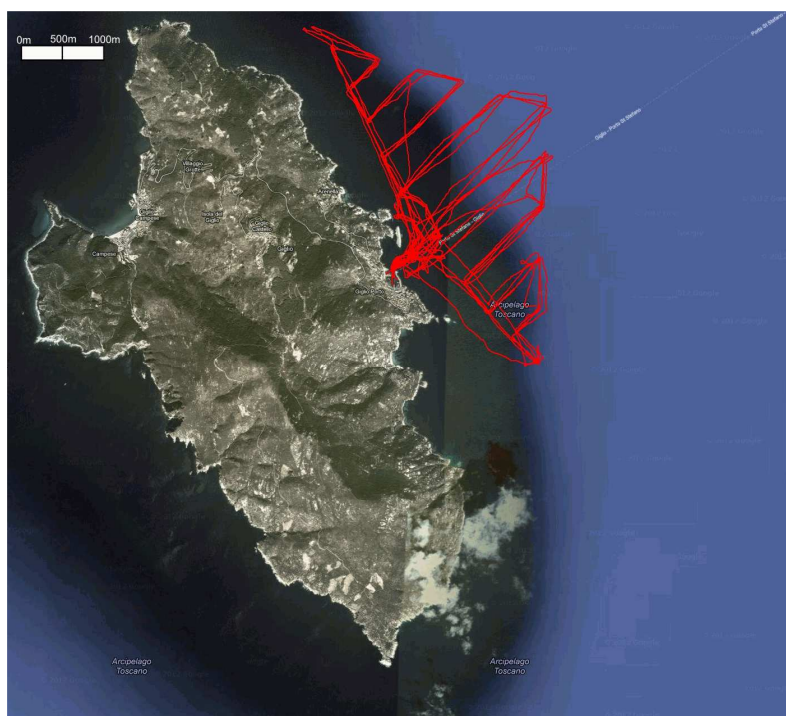
La Tabella 4 riporta la sintesi delle informazioni raccolte. Durante la settimana è stata monitorata l'intera area con periodi di osservazione in mare mattutini e pomeridiani, per **un totale di sforzo di osservazione di 1108 min e 120,36 km percorsi** (Figura 10).

Figura 10. Rotte seguite durante il monitoraggio visivo in barca (26.04.2013-03.05.2013).
