Rimozione Costa Concordia Relazione Settimanale	Rev.0	Pag. 1/40
---	--	--------------	------------------

Redatta da: Costa Crociere	Luogo: Isola del Giglio	Data: 07/09/2013
Destinatari: Osservatorio di monitoraggio		
Titolo: Rapporto settimanale per Osservatorio di monitoraggio

Attività svolte – Isola del Giglio, 31 agosto–06 settembre

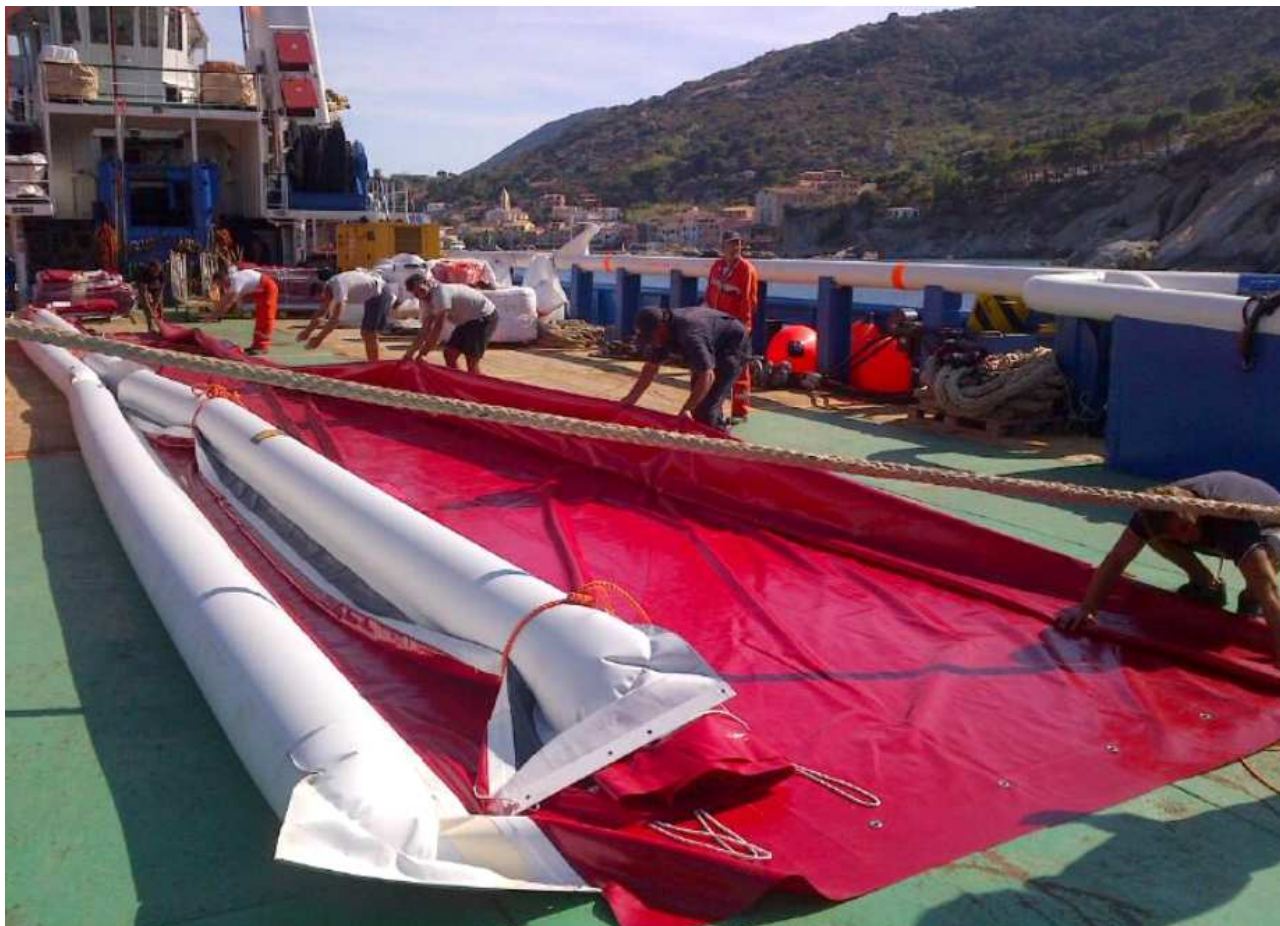
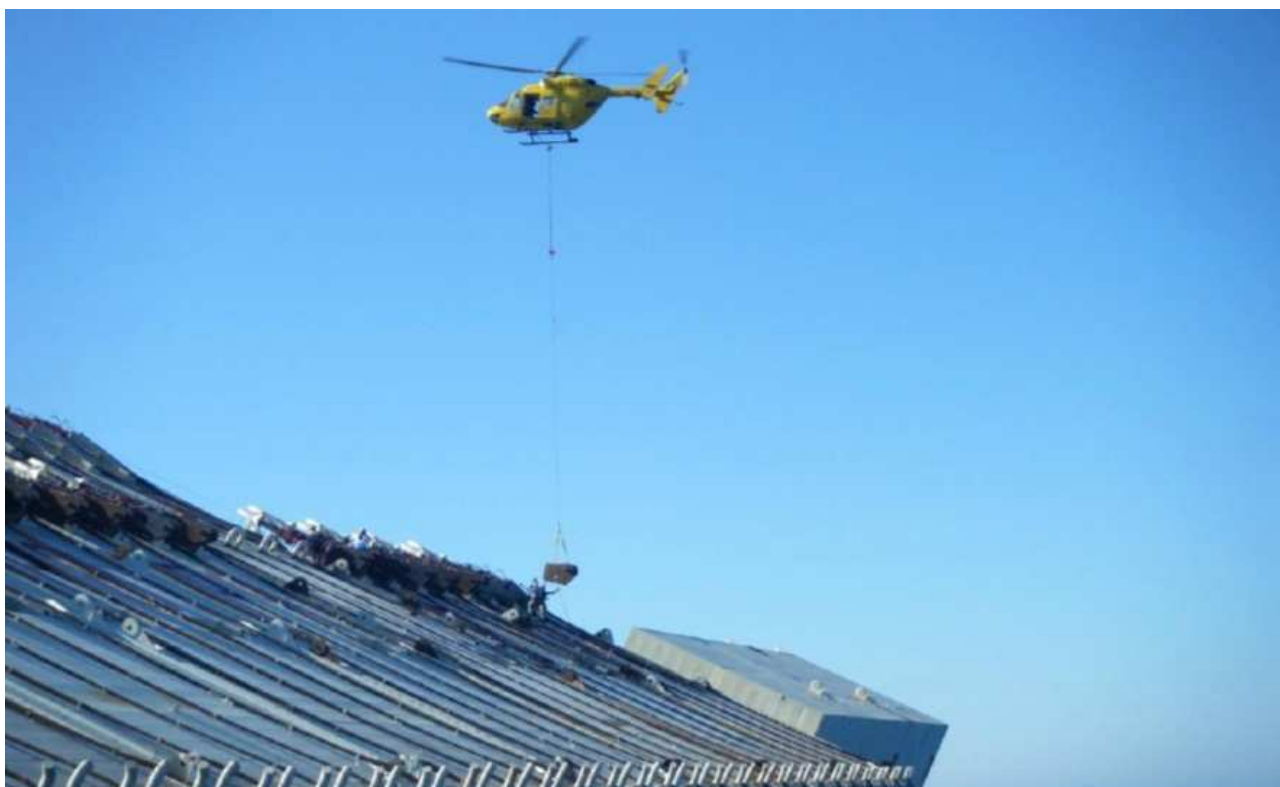
ALLEGATO 4

*Sopra: Assemblamento panne di contenimento anti-torbidità a bordo del rimorchiatore Snipe
Sotto: operazioni di trasferimento materiale tramite elicottero*

Al fine di ottimizzare le attività logistiche e le operazioni di preparazione al parbuckling, questa settimana gran parte delle attività di trasferimento materiale da e per la Costa Concordia sono state eseguite attraverso l'impiego di un apposito elicottero.

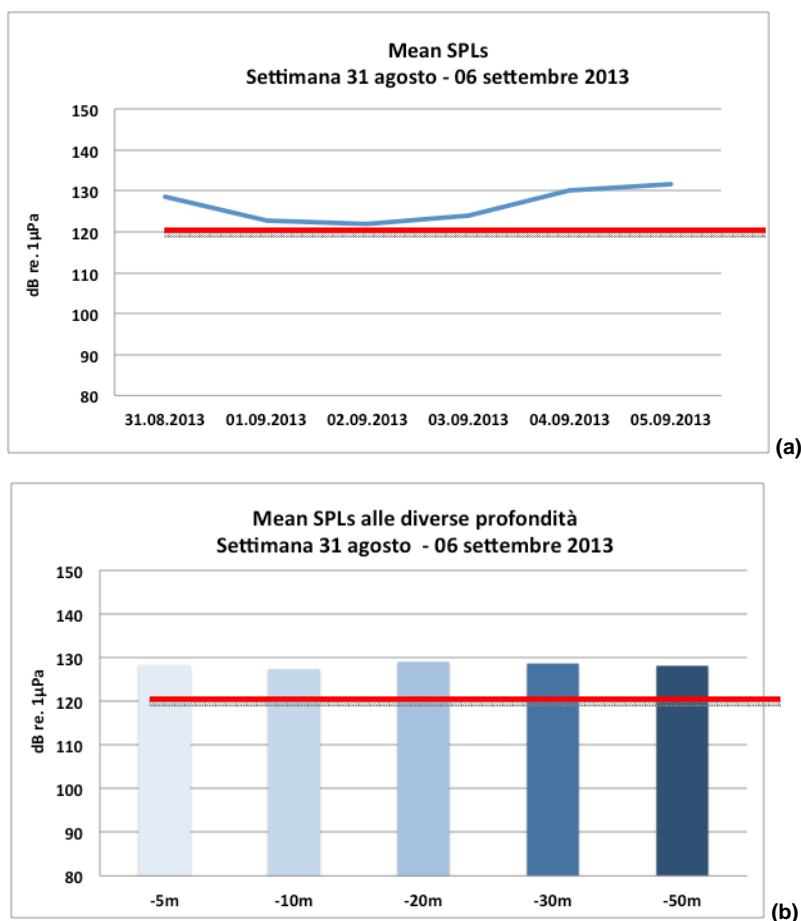
- Per quanto riguarda il **Mean sound level**, utile alla rappresentazione del rumore di fondo, il trend della settimana relativo alle 14 stazioni campionate (Tabella 1) è riportato in Figura 3. Anche questa settimana valori sono generalmente **al di sopra della soglia di 120 dB** nell'ambito della EZ di 1000m dalla nave, principalmente a causa dell'utilizzo del martello idraulico (*jackhammer*) e delle operazioni di drilling, del notevole dinamismo e movimento dei mezzi navali di lavoro (soprattutto rimorchiatori, ma anche barche a motore, etc) nonché del passaggio dei traghetti e delle numerose imbarcazioni da diporto.

Figura 3. Mean Sound Level: andamento medio dei valori registrati nella settimana (a) e alle diverse profondità (b) (per la zona di esclusione di 1000m dalla nave, la barra rossa rappresenta il valore soglia).

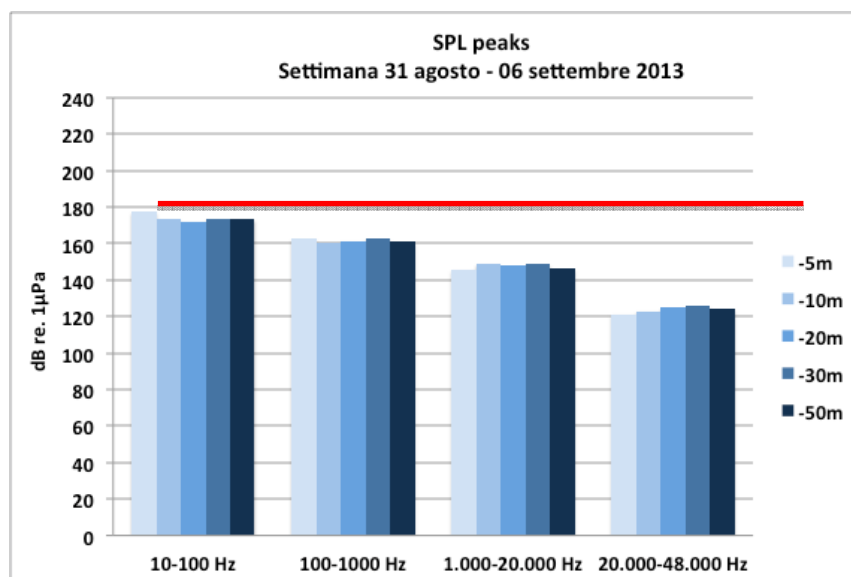
- Per quanto riguarda i valori di picco (**Peak sound level**), utili alla rappresentazione del rumore provocato dal traffico delle imbarcazioni e dall'attività di cantiere, i valori delle 14 stazioni campionate durante la settimana sono riportati in Figura 5. Pur avendo registrato picchi più elevati durante l'utilizzo del jackhammer (in particolare il giorno 6 settembre), i valori medi settimanali sono entro i 180 dB (soglia per i danni fisici qualora vengano rilevati cetacei nella EZ, ovvero entro il raggio di 1000m dalla nave) e oltre i 160 dB (soglia per effetti comportamentali qualora vengano rilevati cetacei nella EZ, ovvero entro il raggio di 1000m dalla nave) nella banda di frequenza più bassa (10-100 Hz). La propagazione dei rumori (e quindi la loro percezione) su queste frequenze avviene per lunghe distanze (range 10-25km).

Figura 5. Peak sound level: andamento medio dei valori alle varie profondità per le diverse bande di frequenza nelle 14 stazioni campionate (per la zona di esclusione di 1000m dalla nave, la barra rossa rappresenta il valore soglia per i danni fisici ai cetacei).

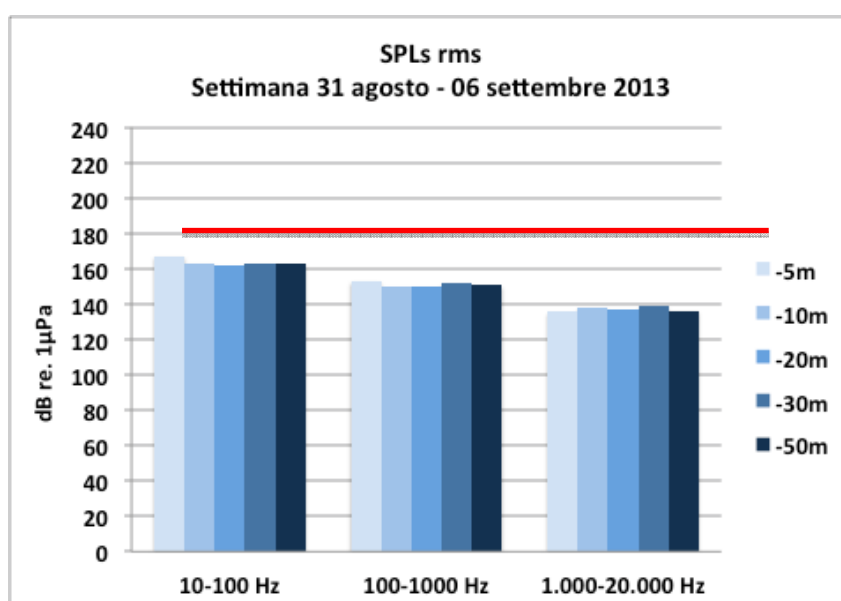
- Per quanto riguarda i valori di rms (**Root Mean Square** sound level), utili a caratterizzare lo scenario acustico in presenza di suoni impulsivi quasi-periodici come il martello, i valori delle 14 stazioni campionate durante la settimana sono riportati in Figura 6. Sono stati generalmente rilevati valori al di sotto dei 180 dB (soglia per i danni fisici qualora vengano rilevati cetacei nella EZ, ovvero entro il raggio di 1000m dalla nave), tranne il giorno 6 settembre 2013, e entro i 160 dB (soglia per effetti comportamentali qualora vengano rilevati cetacei nella EZ, ovvero entro il raggio di 1000m dalla nave) nella banda di frequenza più bassa (10-100 Hz).

Figura 6. Rms sound level: andamento medio dei valori alle varie profondità per le diverse bande di frequenza nelle 14 stazioni campionate (per la zona di esclusione di 1000m dalla nave, la barra rossa rappresenta il valore soglia per i danni fisici ai cetacei).
