Rimozione Costa Concordia Relazione Settimanale	Rev.0	Pag. 1/38
---	--	--------------	-----------

Redatta da: Costa Crociere	Luogo: Isola del Giglio	Data: 11/05/2013
Destinatari: Osservatorio di monitoraggio		
Titolo: Rapporto settimanale per Osservatorio di monitoraggio

Attività svolte – Isola del Giglio, 04-10 maggio

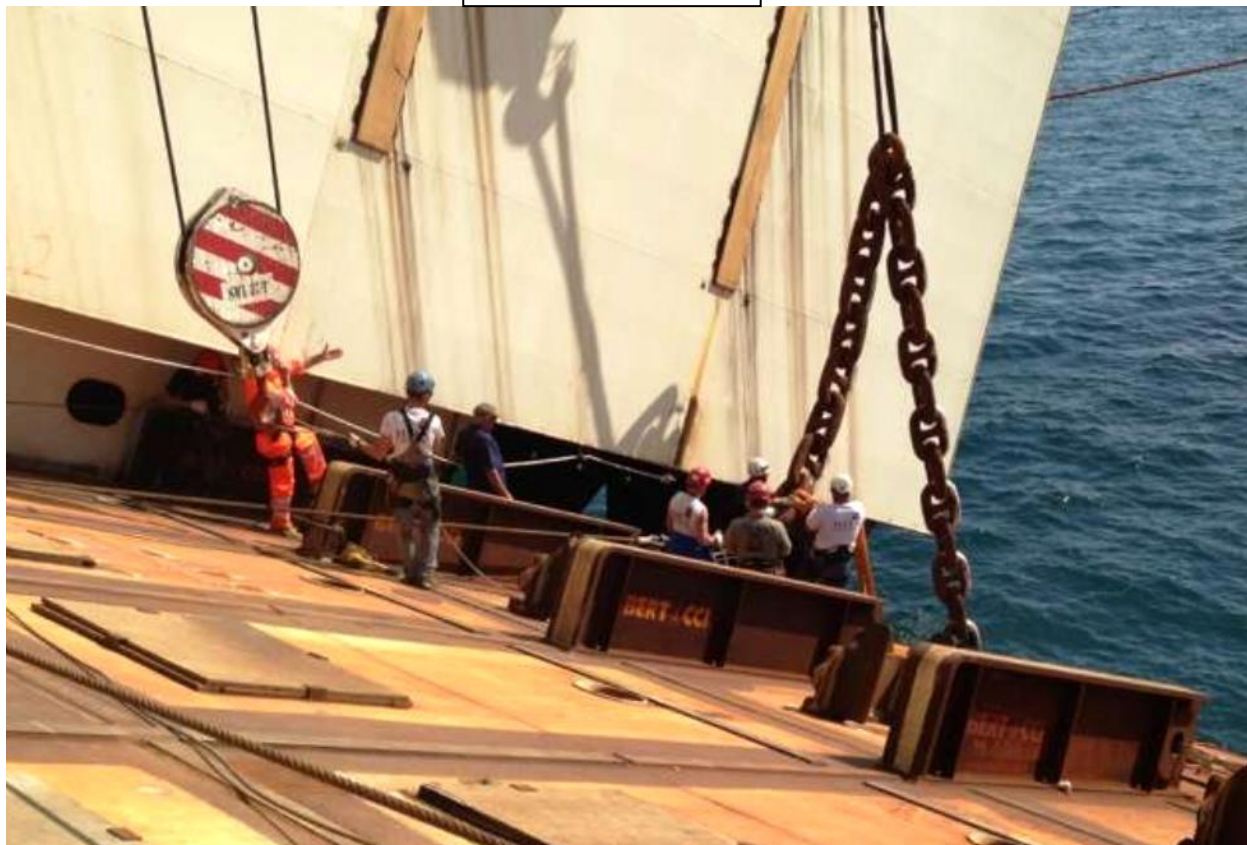
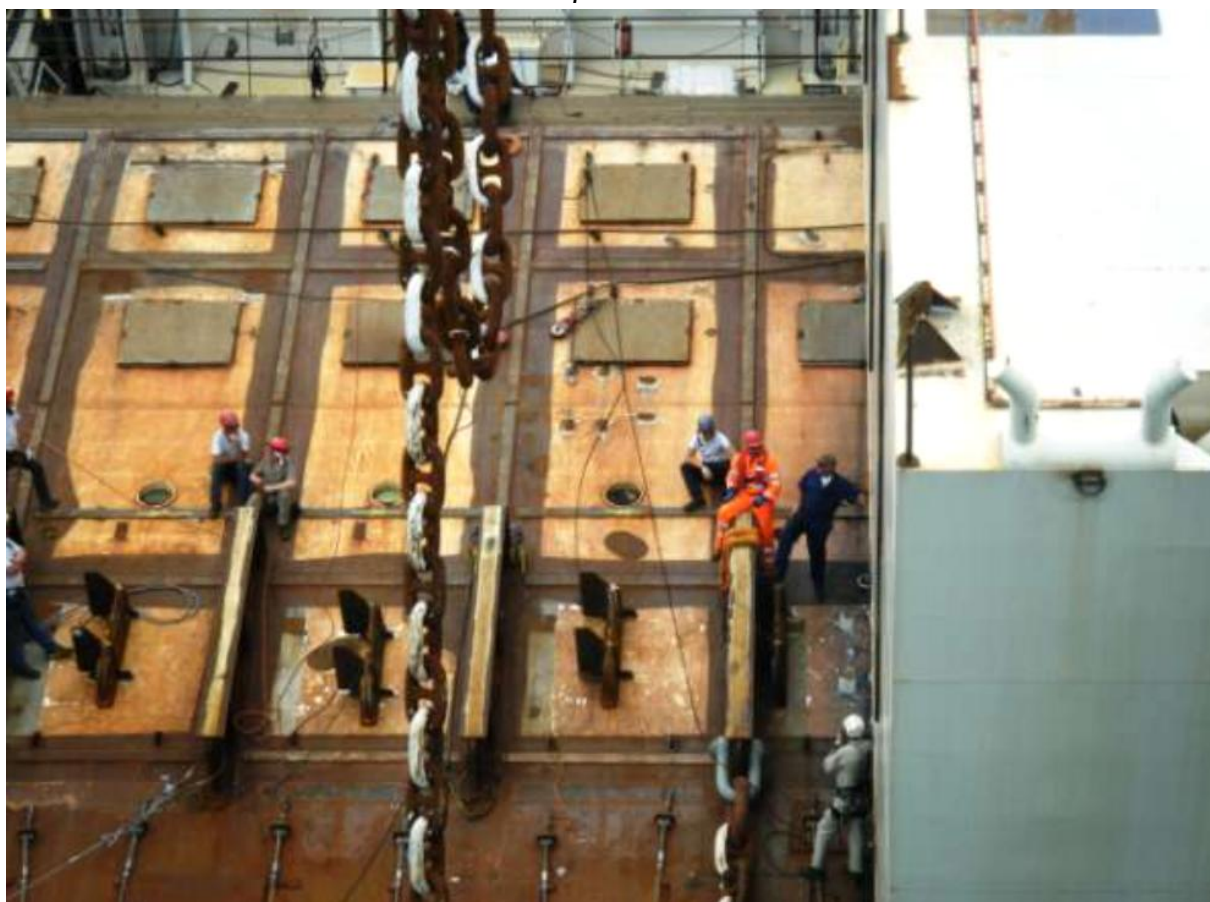
Installazione catene per il sistema di ritenuta

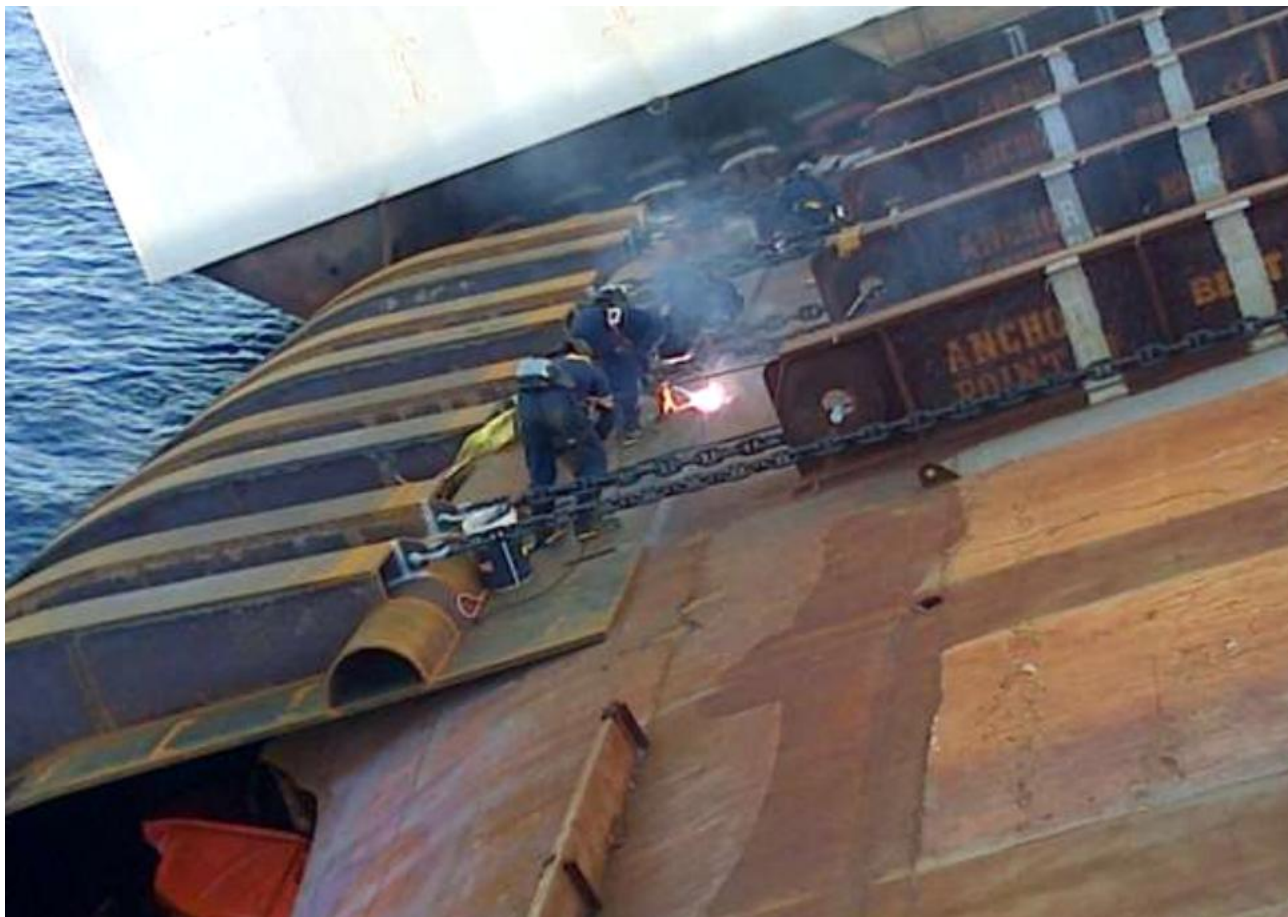
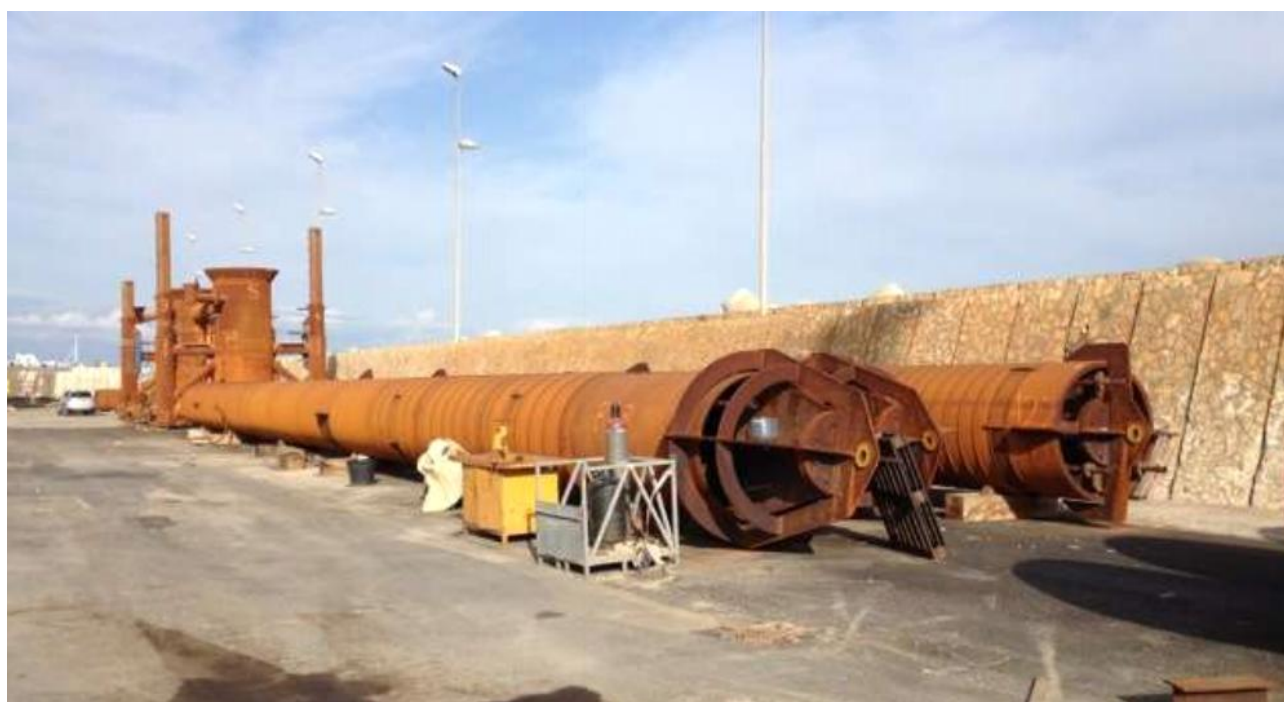
Sopra: Operazioni di saldatura della Gash Plate installata sulla falla per agevolare il passaggio delle catene
Sotto: Pali DH10 e DH12 a Piombino pronti per essere trasportati in area di lavoro

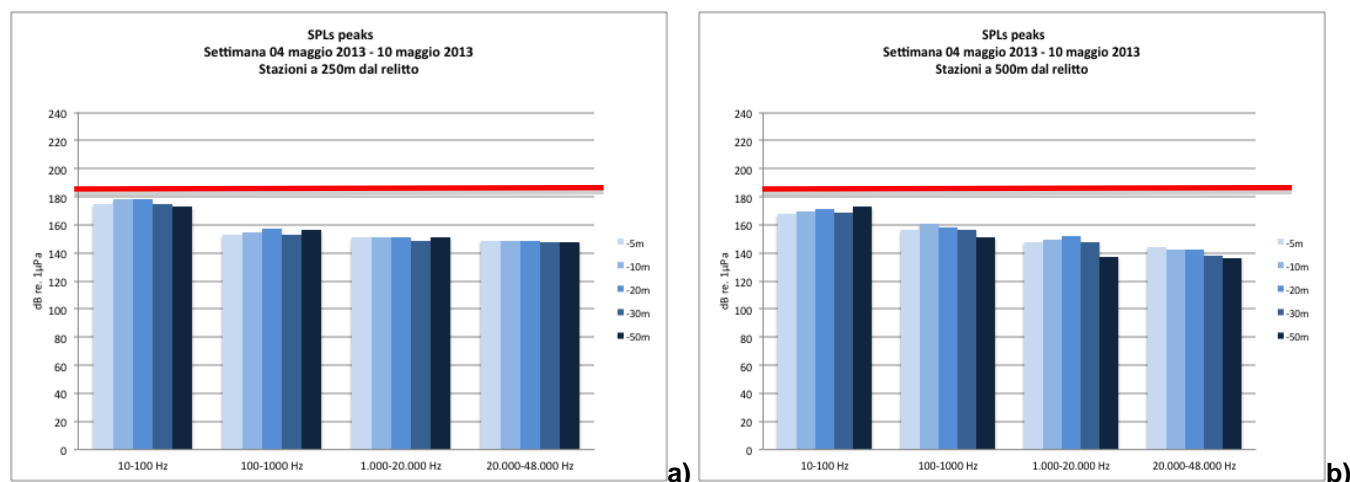
- Per quanto riguarda i valori di picco (**Peak sound level**), utili alla rappresentazione del rumore provocato dal traffico delle imbarcazioni e dall'attività di cantiere, i valori delle 8 stazioni campionate durante la settimana sono riportati in Figura 4. I valori sono entro i 180 dB (soglia per i danni fisici qualora vengano rilevati cetacei nella EZ, ovvero entro il raggio di 1000m dalla nave) e oltre i 160 dB (soglia per effetti comportamentali qualora vengano rilevati cetacei nella EZ, ovvero entro il raggio di 1000m dalla nave) nella banda di frequenza più bassa (10-100 Hz). La propagazione dei rumori (e quindi la loro percezione) su queste frequenze avviene per lunghe distanze (range 10 – 25 km).

Figura 4. Peak sound level: andamento medio dei valori alle varie profondità per le diverse bande di frequenza nelle 8 stazioni campionate (per la zona di esclusione di 1000m dalla nave, la barra rossa rappresenta il valore soglia per i danni fisici ai cetacei); stazioni a 250m (a) e a 500m (b) dal relitto.

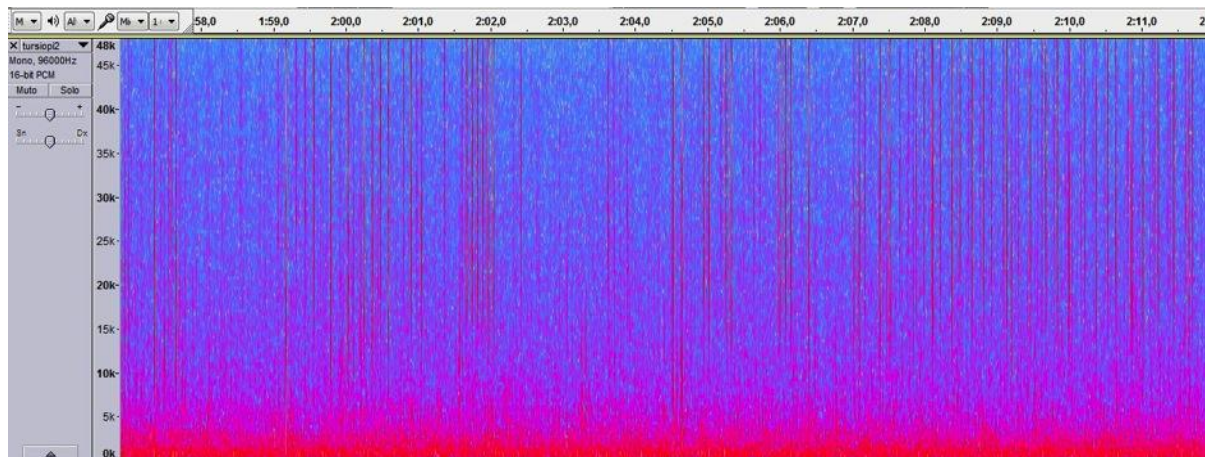
- I segnali acquisiti (Figura 7) sono *click*, ovvero suoni di tipo impulsivo (segnali sonar o *click*) hanno durata variabile tra qualche microsecondo e alcune decine di microsecondi, larga banda passante (circa 150 kHz, tipicamente da 20 a 170 kHz), Source Level variabile tra 140 e 220 dB re 1mPa/1m.

Figura 7. Click registrati il giorno 09.05.2013.

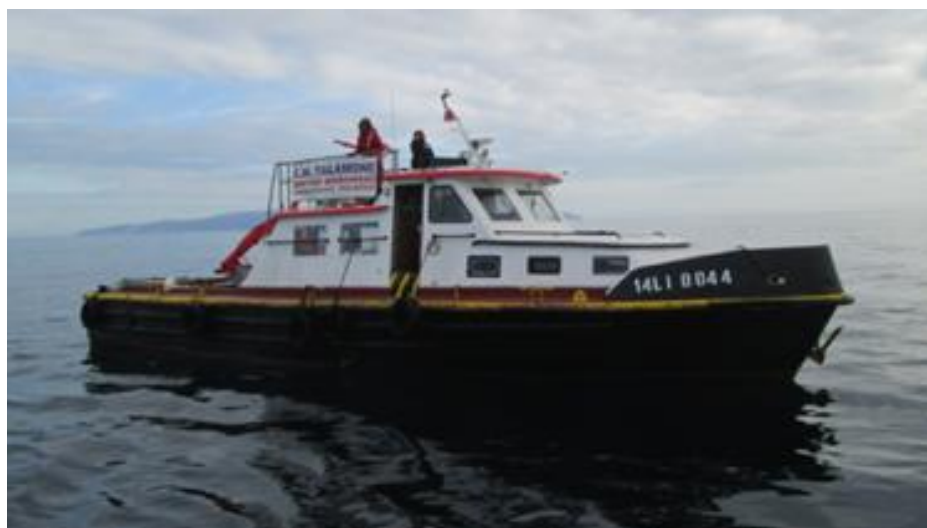
Figura 8. Piattaforma 'Cerboli' utilizzata per le attività di avvistamento cetacei.

- Il monitoraggio visivo della presenza dei cetacei nell'area è generalmente effettuato a occhio nudo da MMO qualificati e certificati a bordo di una imbarcazione dedicata, utilizzando binocoli e apposite schede di avvistamento.
- Questa settimana è stata utilizzata l'imbarcazione 'Cerboli' (Figura 8).
- Per effettuare il monitoraggio quando lo stato del mare non consente l'uscita della barca è stata opportunamente individuata una postazione fissa (Figura 9), situata a una altitudine di 74m slm.
- Questa settimana **il monitoraggio è stato condotto sia in mare che a terra** (Tabella 4).

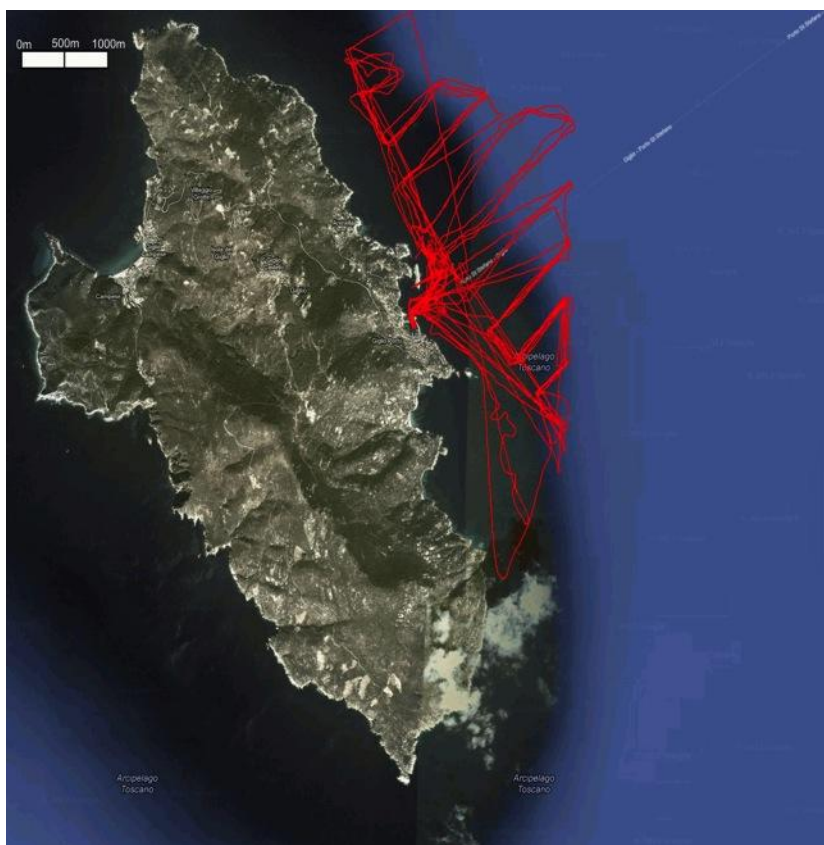
Figura 11. Rotte seguite durante il monitoraggio visivo in barca (04.05.2013-10.05.2013).

La Tabella 4 riporta la sintesi delle informazioni raccolte. Durante la settimana è stata monitorata l'intera area con periodi di osservazione in mare mattutini e pomeridiani, per **un totale di sforzo di osservazione di 1543 min e 140,61 km percorsi** (Figura 11).

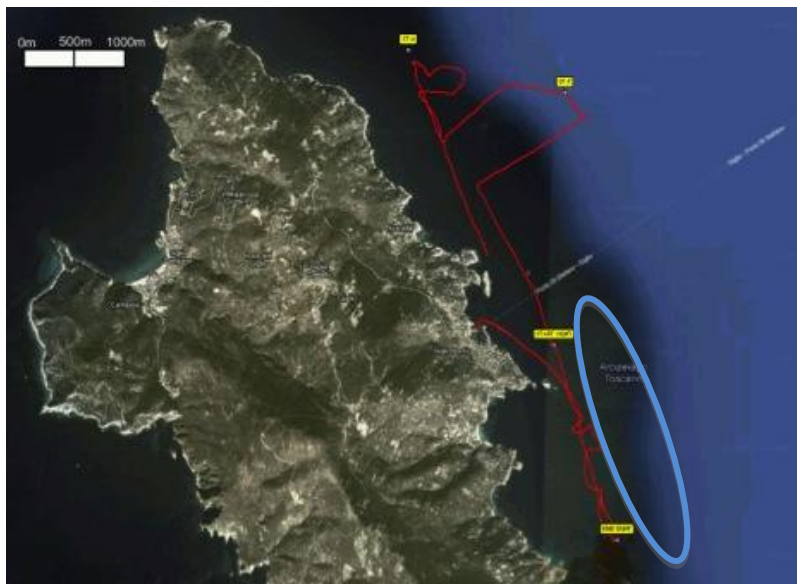
Figura 12. Rotte seguite durante l'avvistamento di *Tursiops truncatus* del 09.05.2013

E' stato effettuato un avvistamento di tursiope (circa 10 esemplari) all'esterno della zona di esclusione il giorno 9 maggio alle 17:15 (Tabella 5; Figure 12 e 13)

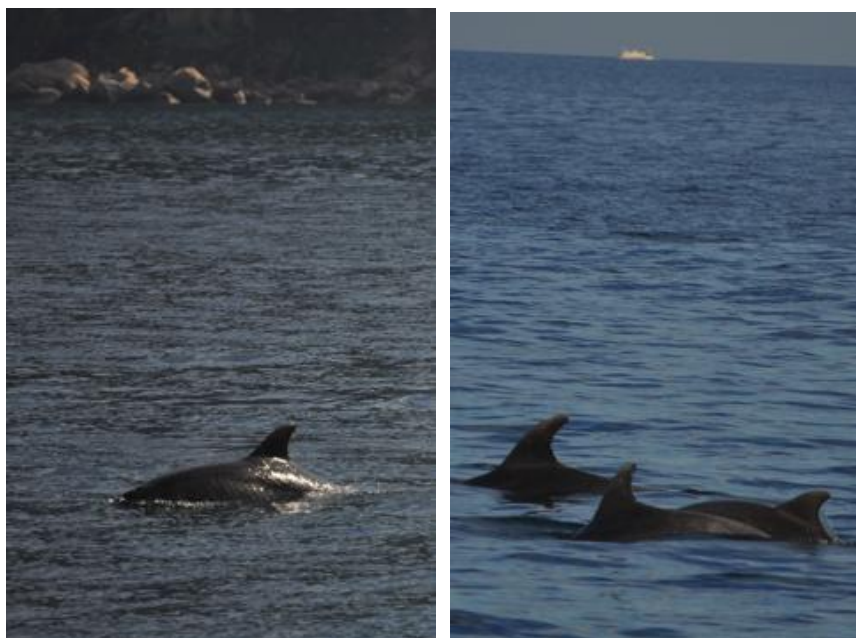
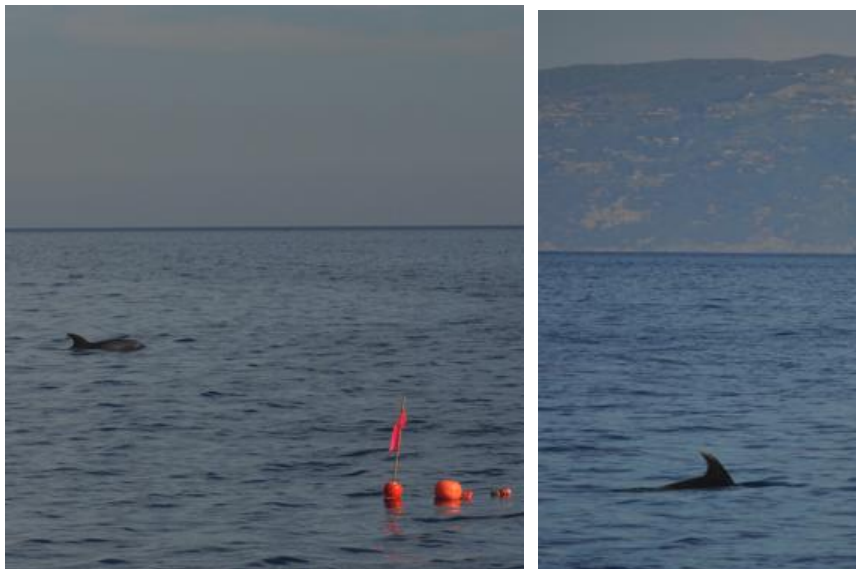
Figura 13. Esempolari di *Tursiops truncatus* avvistati il giorno 09.05.2013.

- Il gruppo (circa 10 esemplari, di cui 2 giovani) era impegnato in attività di alimentazione, condotte anche in prossimità di attrezzi da pesca (Figura 13).
