ALLEGATO 3

**Analisi del sistema insediativo relativo al territorio del Parco
Nazionale delle Foreste Casentinesi**

Dicembre 2001

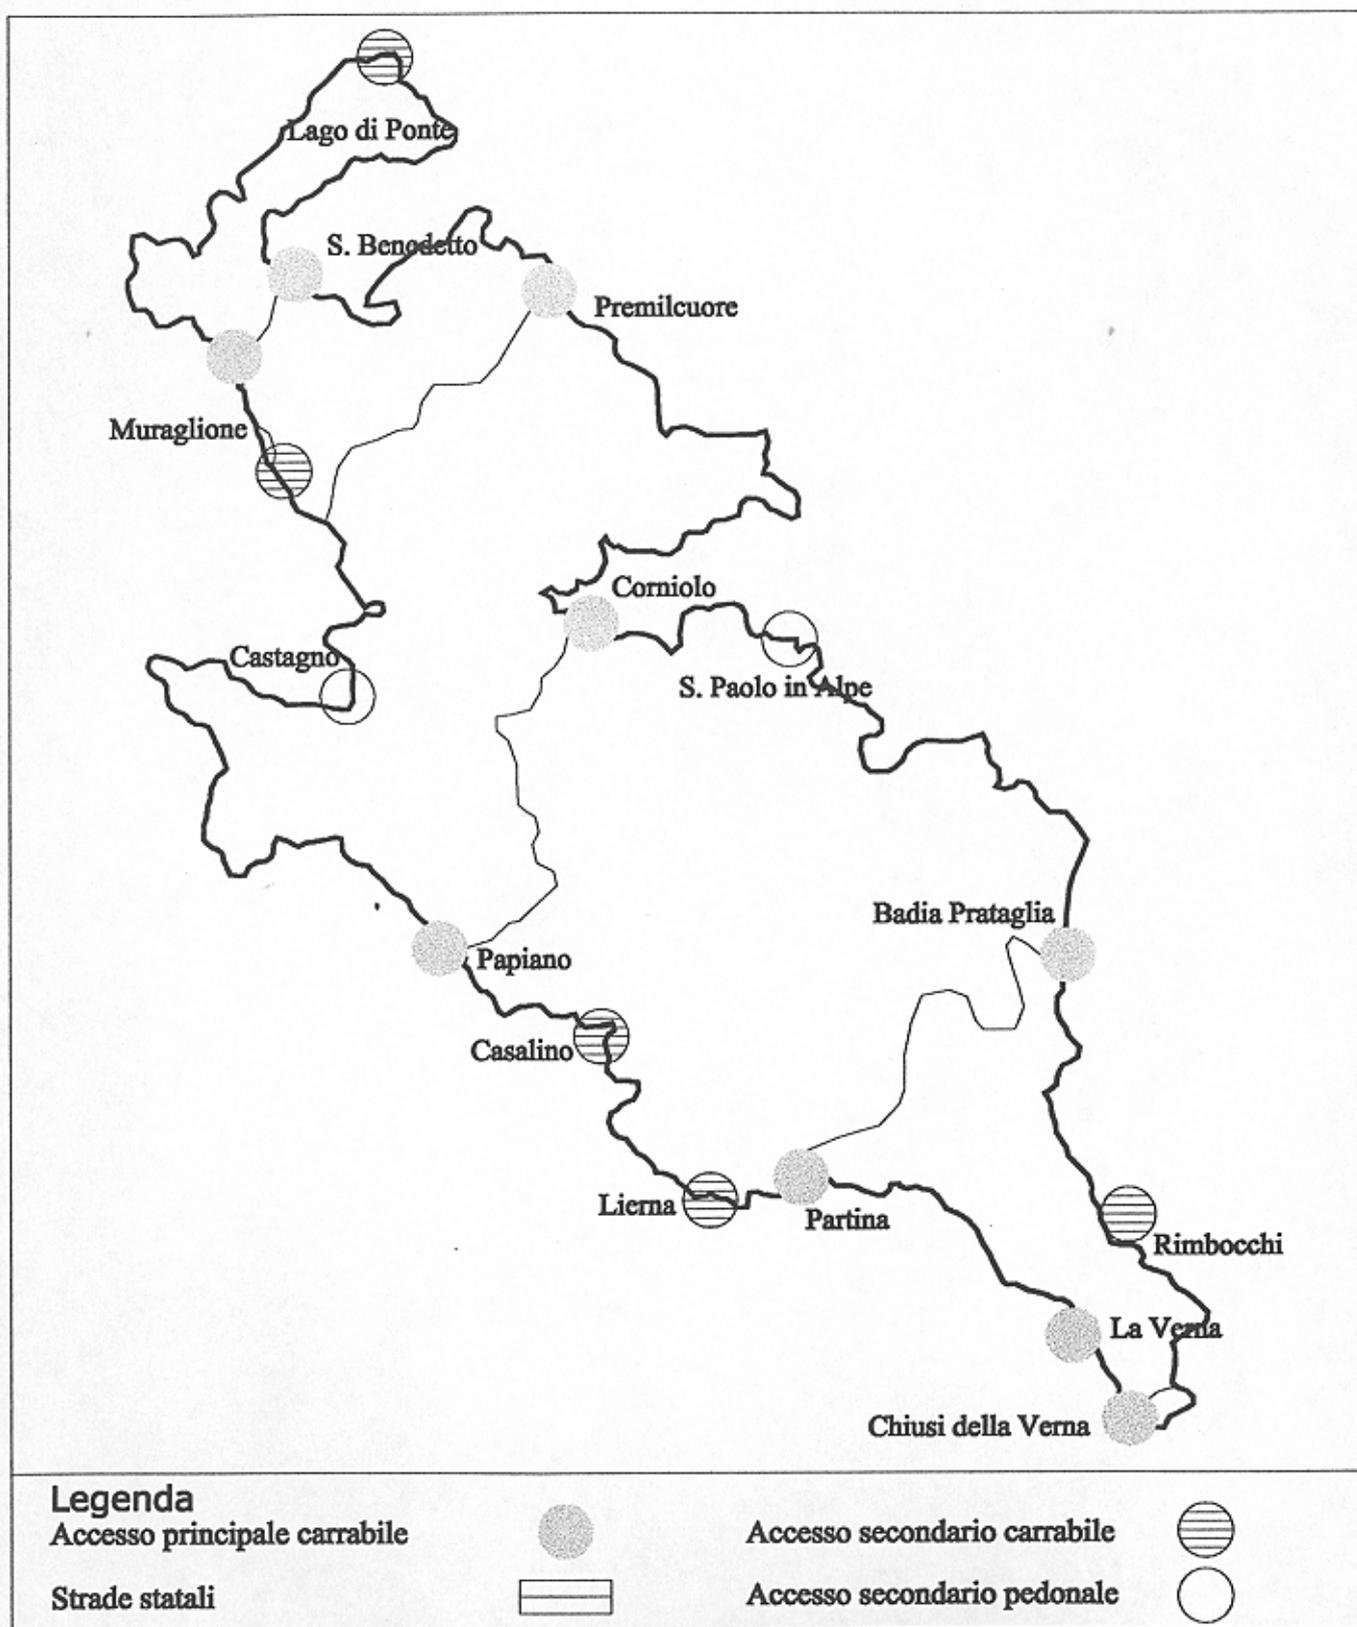
Tavola : Localizzazione degli accessi al Parco

Nella tavola che segue sono evidenziati gli accessi al parco secondo una classificazione in accessi principali e secondari relativa alla tipologia stradale ed alla relativa maggiore o minore affluenza attraverso queste vie.

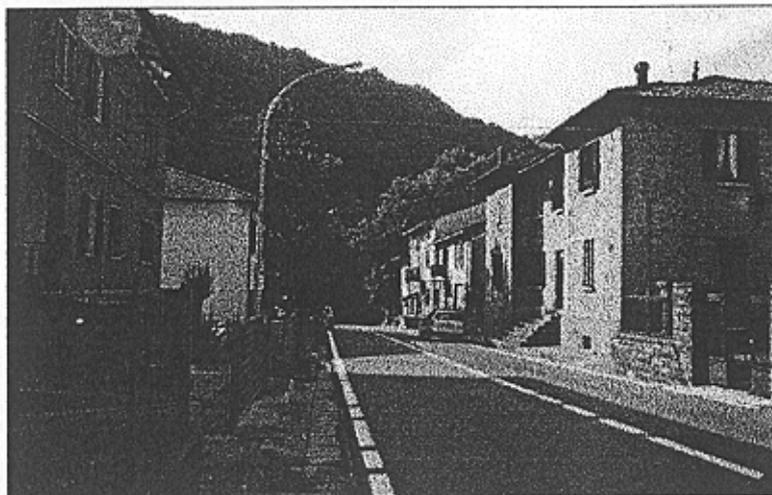
Pianta schematica

Corniolo: insediamento sviluppato lungo la direttrice stradale

n. corsie	2
Pavimentazione	asfalto
Possibilità di sosta	lungo carreggiate laterali
Canalotte	si

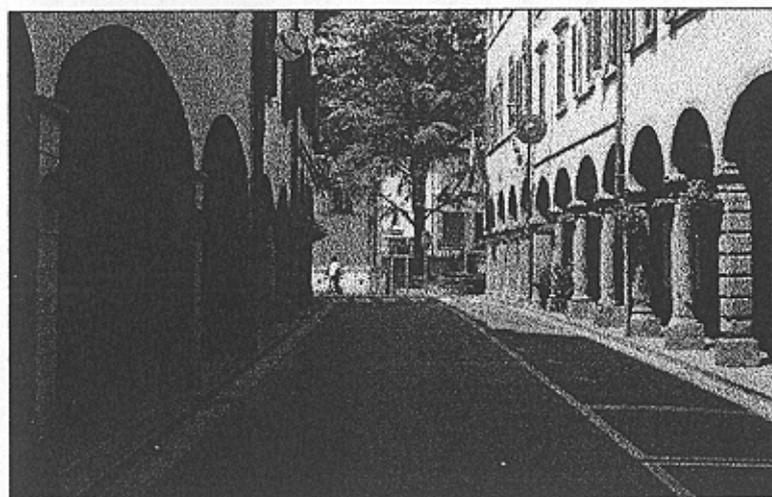
Pianta schematica

Strada con portici su entrambi i fronti, a Pratovecchio.

n. corsie	2
Pavimentazione	asfalto
Possibilità di sosta	lungo carreggiata laterale
Canalotte	si

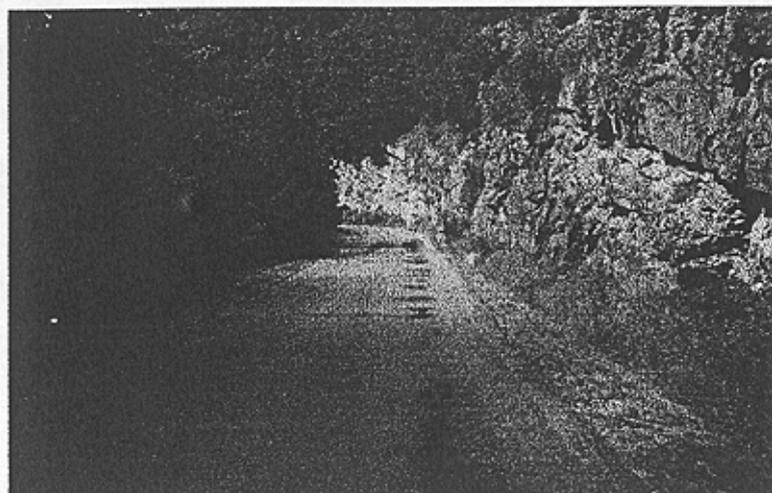
Pianta schematica

Sezione stradale con massi: strada per Fiumicello.

n. corsie	1
Pavimentazione	asfalto
Possibilità di sosta	lungo carreggiata laterale
Canalette	no

Gli esempi di strade extraurbane ad una sola corsia riguardano: una sezione stradale lungo la via per Fiumicello che presenta da un lato una scarpata con massi, dall'altro un'altra scarpata con alberature, e pavimentazione ad asfalto; un altro tratto lungo la strada Fiumicello-Valbonella, stavolta pavimentato a brecciolino, che ha da un lato una scarpata e dall'altro un pendio meno scosceso con alberature sparse; una sezione

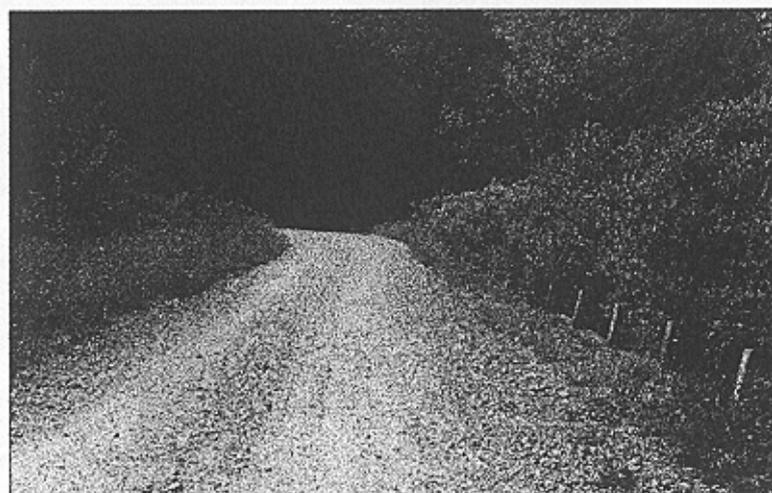
Pianta schematica

Strada Fiumicello-Valbonella.

n. corsie	1
Pavimentazione	brecciolino
Possibilità di sosta	lungo carreggiata laterale
Canalette	no

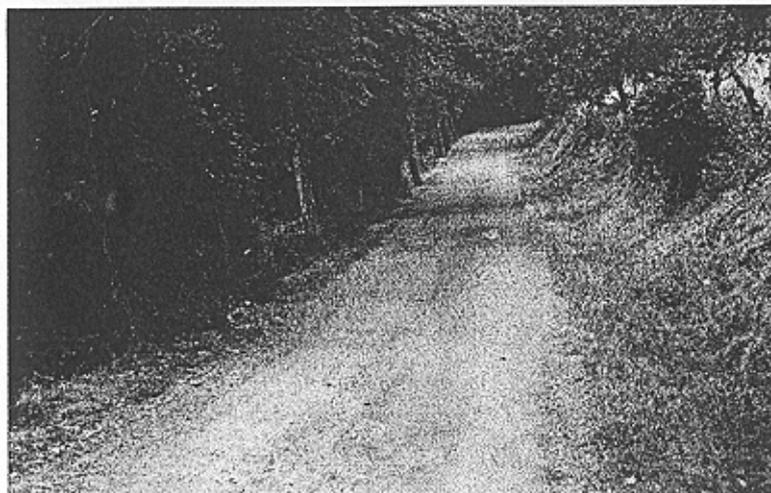
Pianta schematica

Sezione stradale con piccole aree di sosta laterali: da Castagno a Fic del Borbotto.

n. corsie	1
Pavimentazione	asfalto
Possibilità di sosta	lungo carreggiata laterale
Canalette	no

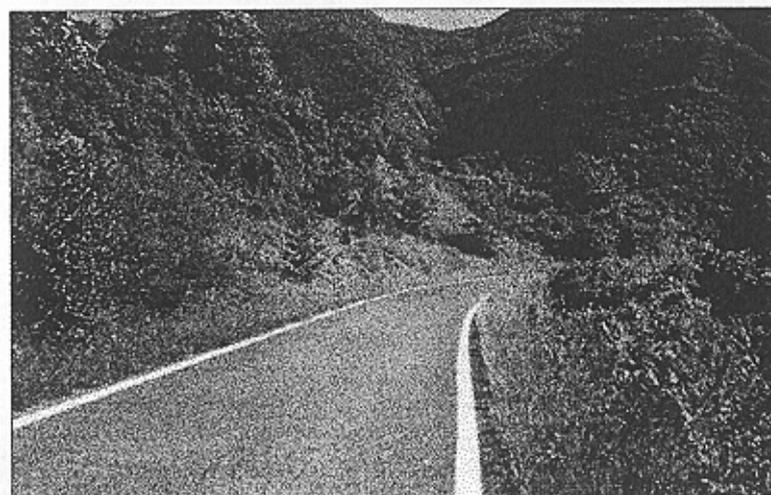
Pianta schematica

Strada Valagnesi-Pratovecchio.

n. corsie	1
Pavimentazione	asfalto
Possibilità di sosta	lungo carreggiata laterale
Canalette	no

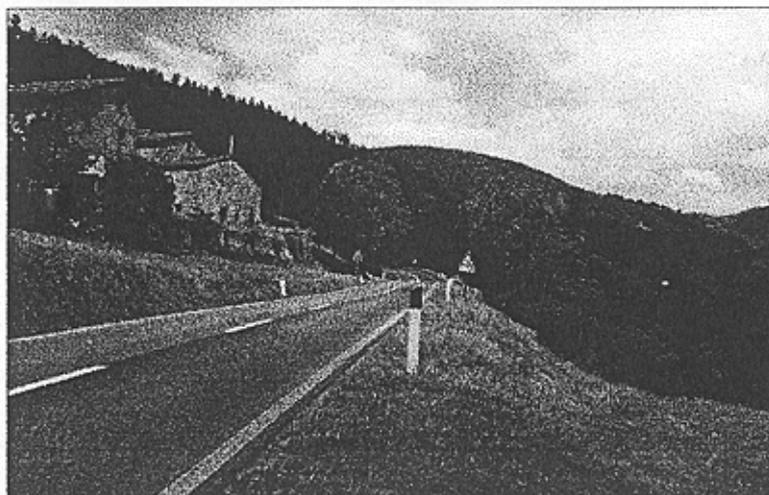
Pianta schematica

Sezione stradale tipo con edilizia su un fronte lungo la strada Stia - Campigna.

n. corsie	2
Pavimentazione	asfalto
Possibilità di sosta	lungo carreggiata laterale
Canalette	no

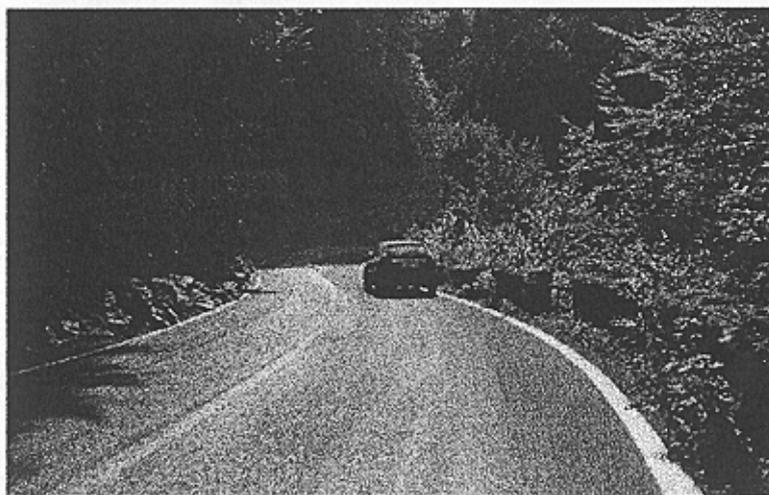
Pianta schematica

Sezione stradale tipo con muretto in pietra.

n. corsie	2
Pavimentazione	asfalto
Possibilità di sosta	lungo carreggiata laterale
Canalette	no

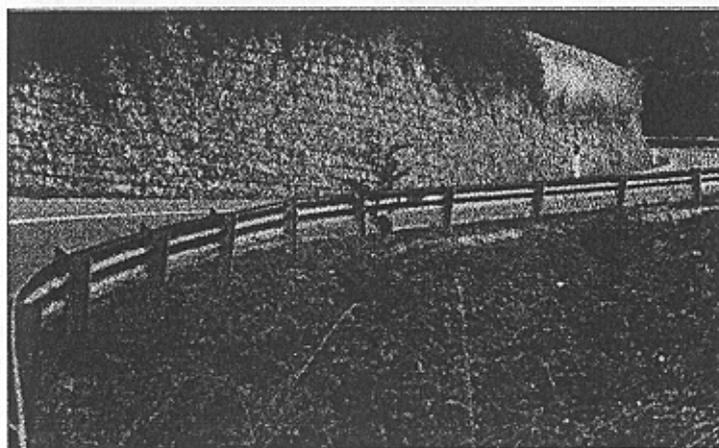
Profilo e sezione

Guard-rail in lamiera.

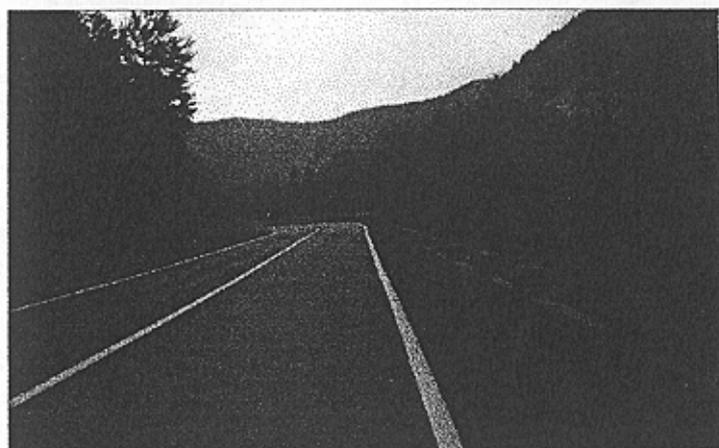
Profilo e sezione

Guard-rail in c.a. (ss.9).

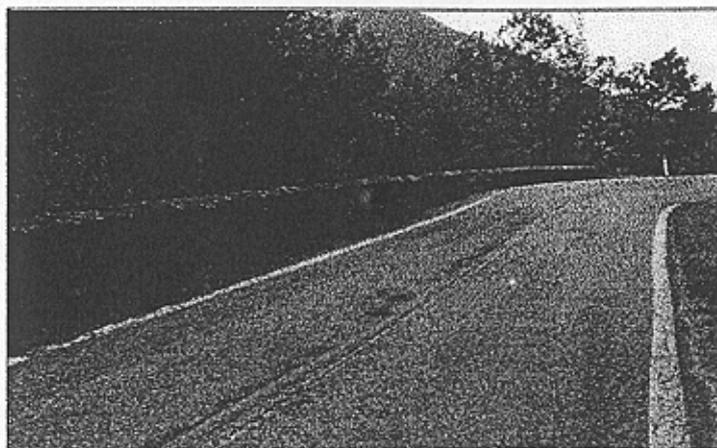
Prospetto e sezione

Sezione stradale con muro continuo in pietra squadrata.

Per quanto riguarda le strutture di protezione delle scarpate lungo le strade, se ne sono presi in considerazione vari esempi, realizzati coi materiali più diversi: con muro di sostegno gradonato, con muro continuo irrobustito e caratterizzato da un sostegno ad archi, con semplici reti "paracadute" per i massi, con un muro di sostegno a scarpa in pietrame, con un muro di contenimento gradonato in calcestruzzo armato a faccia vista, fino al muro continuo, sormontato da barriere di lamiera, e coadiuvato da un reticolo paramassi lungo la scarpata retrostante. Naturalmente, le diverse soluzioni, come evidenziato anche nelle schematiche analisi grafiche, hanno valenze estetiche molto differenti, soprattutto dal punto di vista dell'inserimento nel paesaggio naturale.

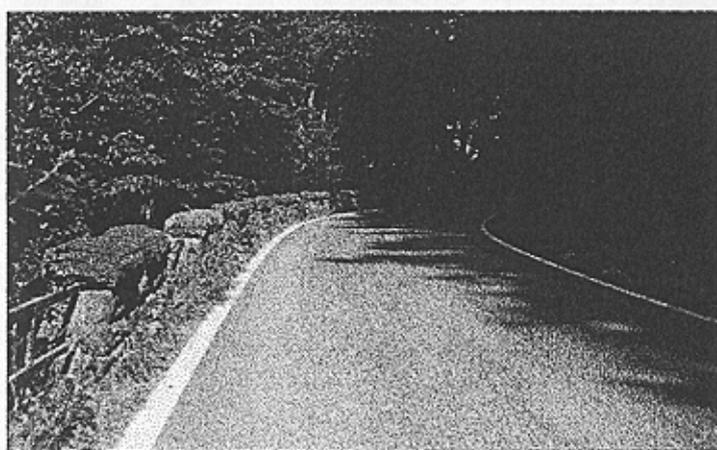
Prospetto e sezione

Sezione stradale con muretti in pietra squadrata.

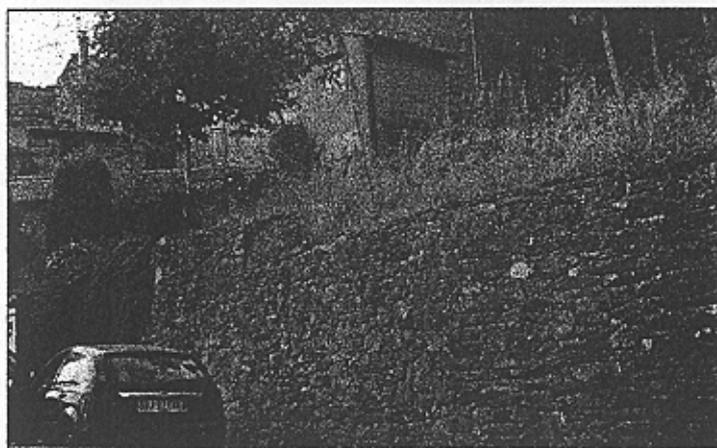
Prospetto e sezione

Sezione stradale con muro continuo in pietrame.

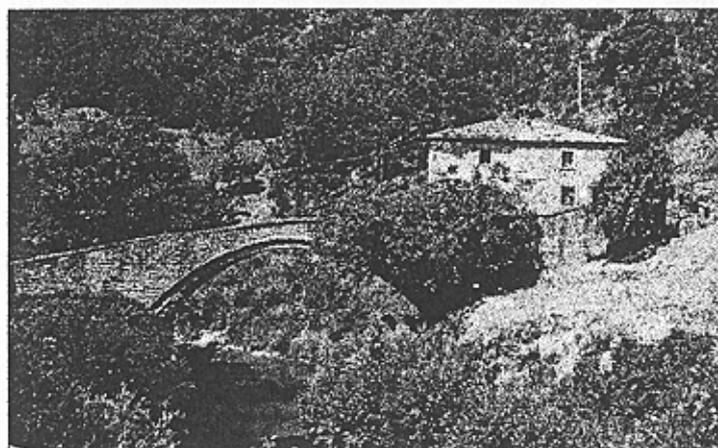
Pianta schematica

Ridracoli - ponte in muratura a campata unica.

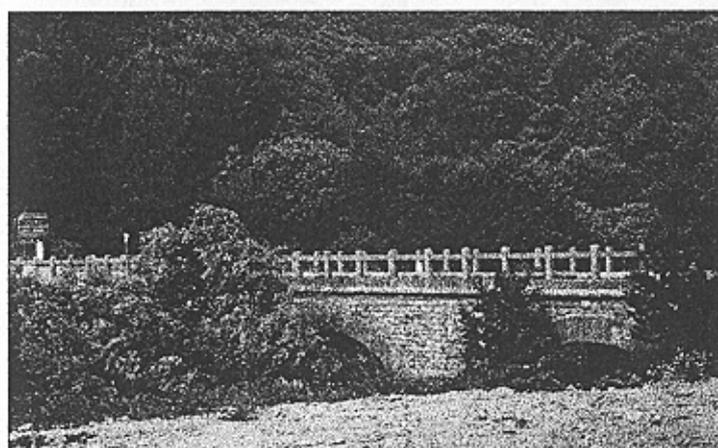
Sezione schematica

Ponte in muratura a doppia campata
Confine regionale.

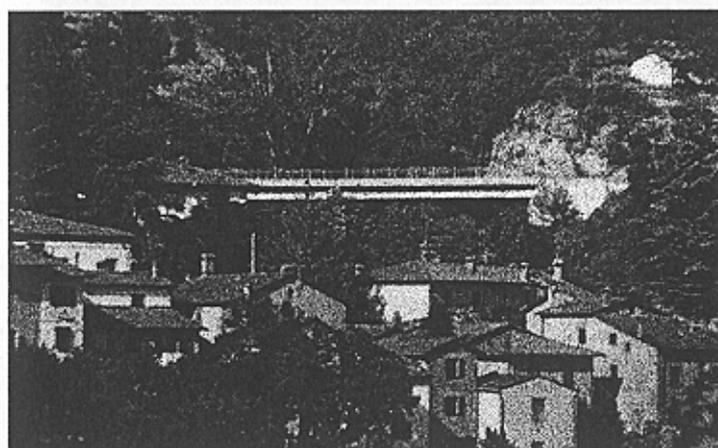
Sezione schematica

Maggiona: ponte in c.a. a campata unica.

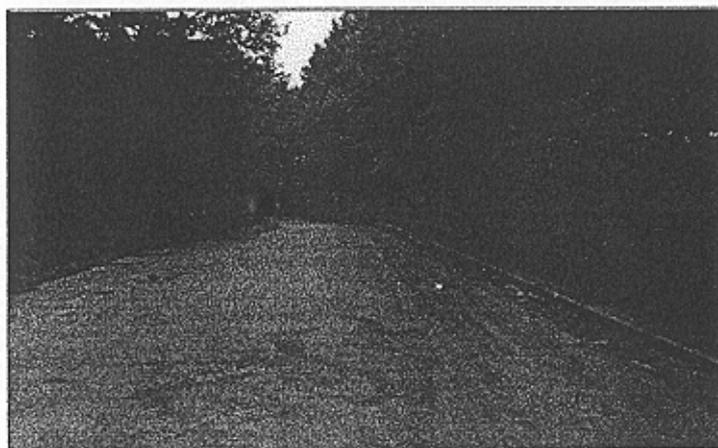
Pianta schematica

Sezione stradale con muro di contenimento gradonato.

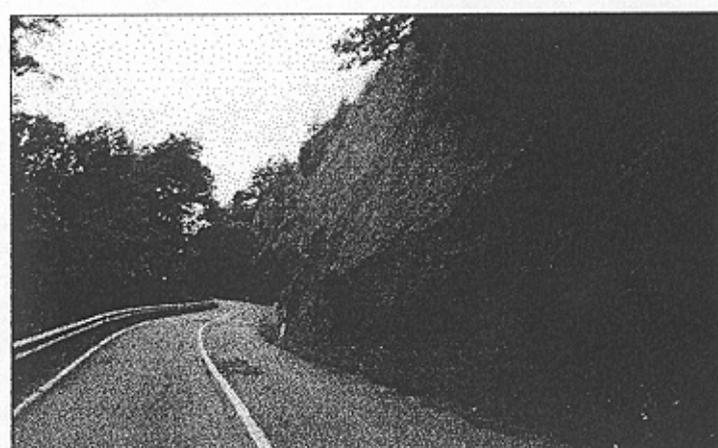
Pianta schematica

Reti paracadute massi.

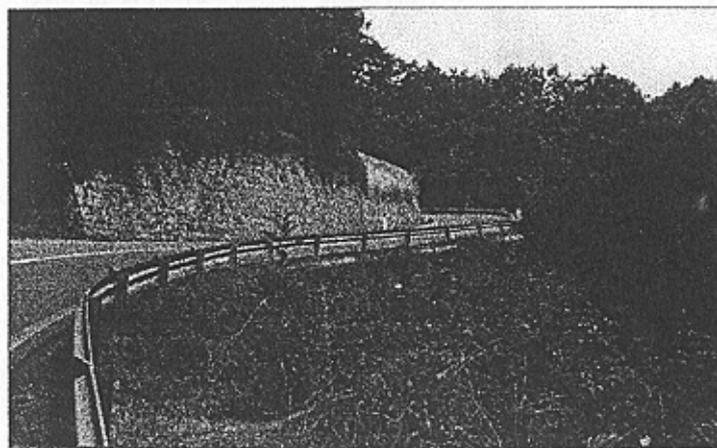
Pianta schematica

Sezione stradale con muro di sostegno.

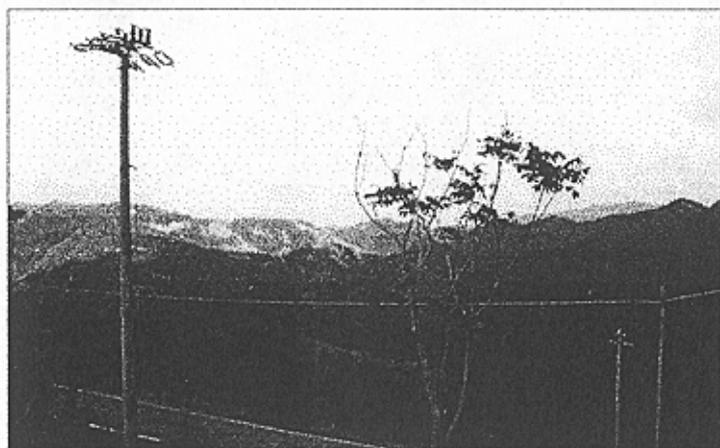
Profilo schematico

Palo in cemento armato con sezionatore.

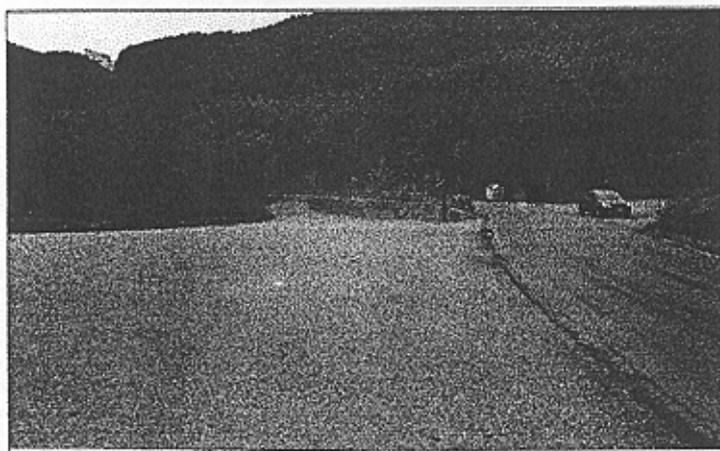
Parcheggio non asfaltato per circa 60 auto nei pressi de "La Burraia".

Aree di sosta e parcheggi: le aree di sosta sono a volte costituite da semplici allargamenti della sede stradale, atti a consentire, appunto, la sosta dei veicoli senza intralciare la carreggiata.

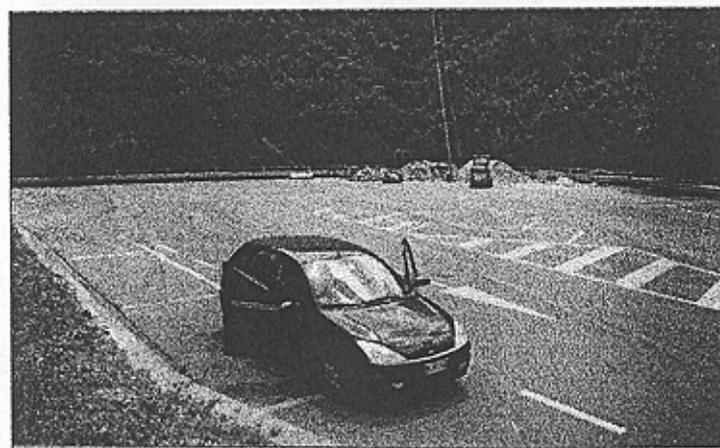
Parcheggio asfaltato con segnaletica (diga di Ridracoli).

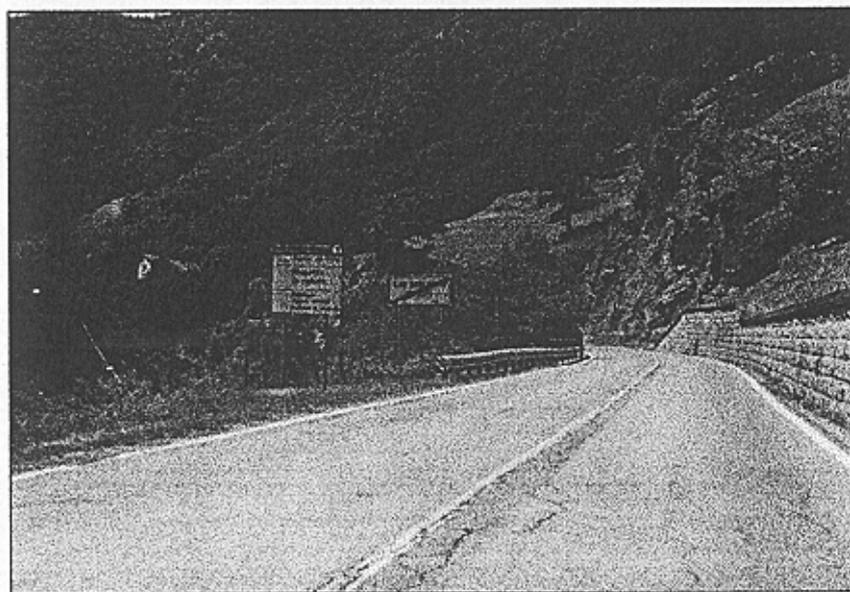
Pianta schematica

Cartello di accesso al Parco Nazionale delle Foreste Casentinesi.
Ingresso nel PNFC: ss. 71 - S.Benedetto in Alpe
