Università degli Studi di Firenze
Dipartimento di Ingegneria Civile ed Ambientale

Studio dei bacini minori del F. Magra a seguito dell'evento alluvionale del 25/10/2011 e definizione delle azioni e degli interventi di messa in sicurezza.

Relazione Tecnica Finale

PARTE PRIMA - Aspetti Metodologici

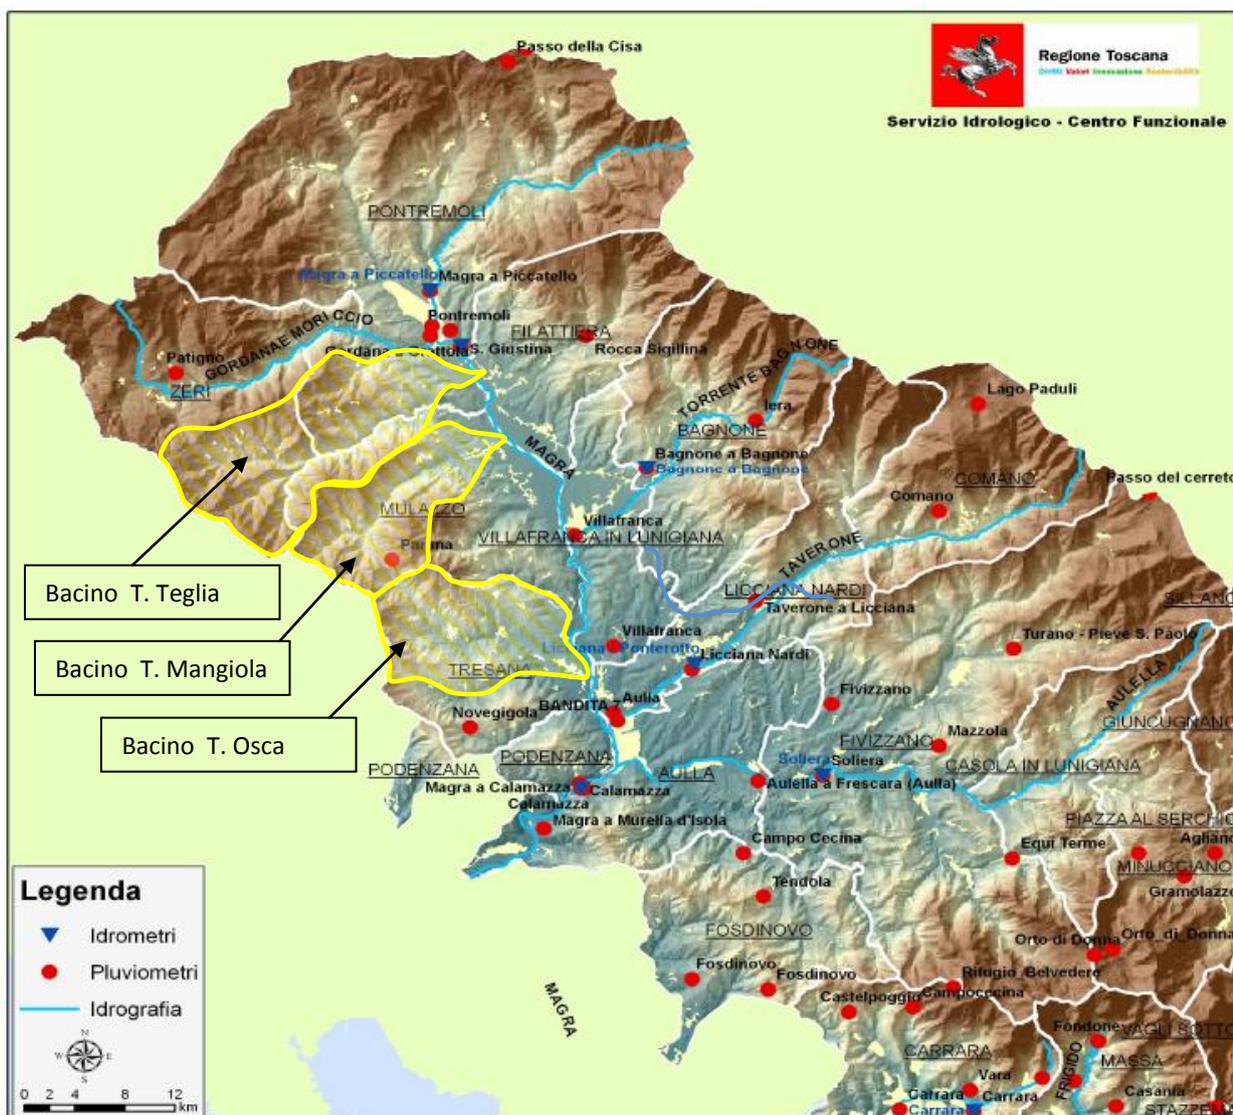
Figura 1 - Alta Valle del Magra: ubicazione dei bacini idrografici considerati nel presente studio e ubicazione dei pluviometri e idrometri (planimetria tratta da [1])

La costruzione del quadro conoscitivo comprende una prima fase di acquisizione e analisi preliminare del materiale disponibile e una successiva fase di raccolta di dati integrativi necessari al suo completamento. L'ambito spaziale di riferimento è quello già richiamato dei bacini montani afferenti ai Torrenti Teglia, Mangiola e Osca, la cui ubicazione è riportata nella corografia generale della Figura 1.

Le stazioni pluviometriche ricadenti nel territorio dell’alta Lunigiana sono riportate nella planimetria di Figura 1. Per ciascuna delle suddette stazioni, nella Tabella 3 [1], sono elencate le altezze di pioggia registrate durante l’evento del 25 ottobre 2011 per intervalli di 1, 3, 6, 12 e 24 ore, insieme ai corrispondenti tempi di ritorno stimati sulla base delle elaborazioni statistiche condotte dal Centro Funzionale della Regione Toscana.

Dalla Figura 1 si può osservare che solo la stazione di Parana ricade in posizione più o meno baricentrica rispetto ai bacini idrografici considerati, mentre le stazioni di Pontremoli, Villafranca, Novegigola e Patigno hanno una posizione marginale.

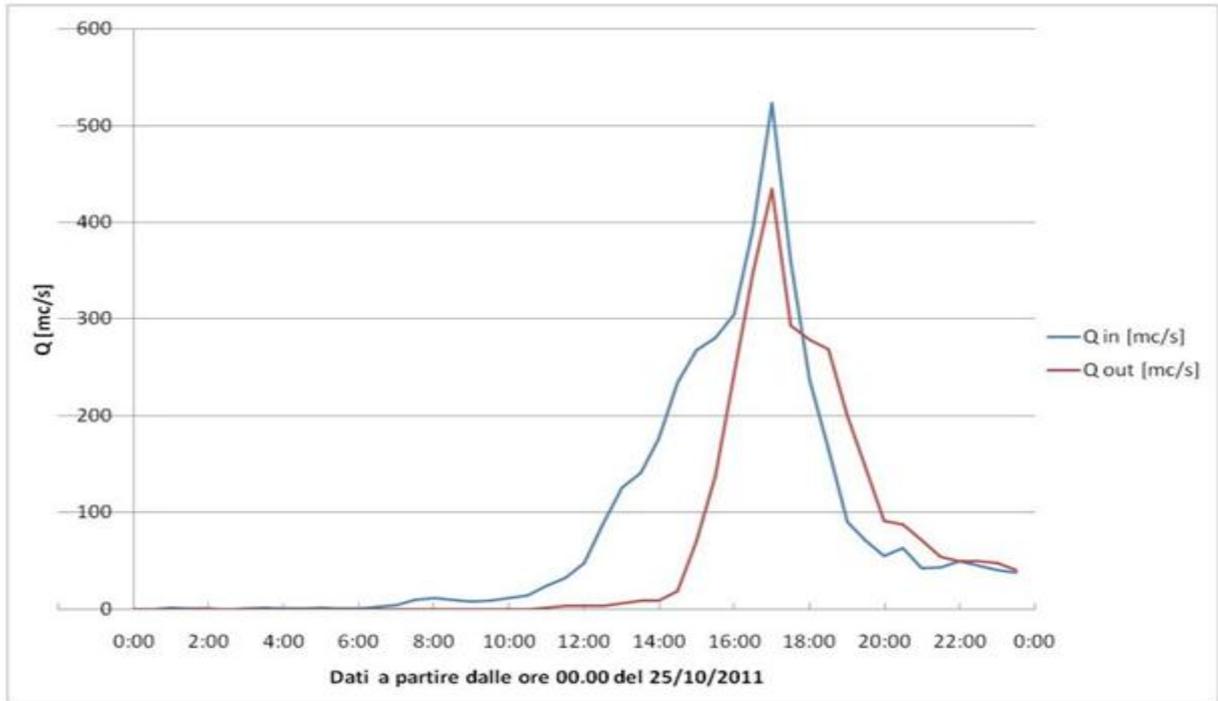
Figura 2 - Diga di Rocchetta: idrogrammi di piena in ingresso e in uscita del giorno 25/10/2011

Idrogeologico. E' stato inoltre possibile reperire i dati di portata registrati durante l'evento alla Diga di Rocchetta sul Fiume Teglia. E' stata infine acquisita una consistente documentazione video e fotografica direttamente da privati.

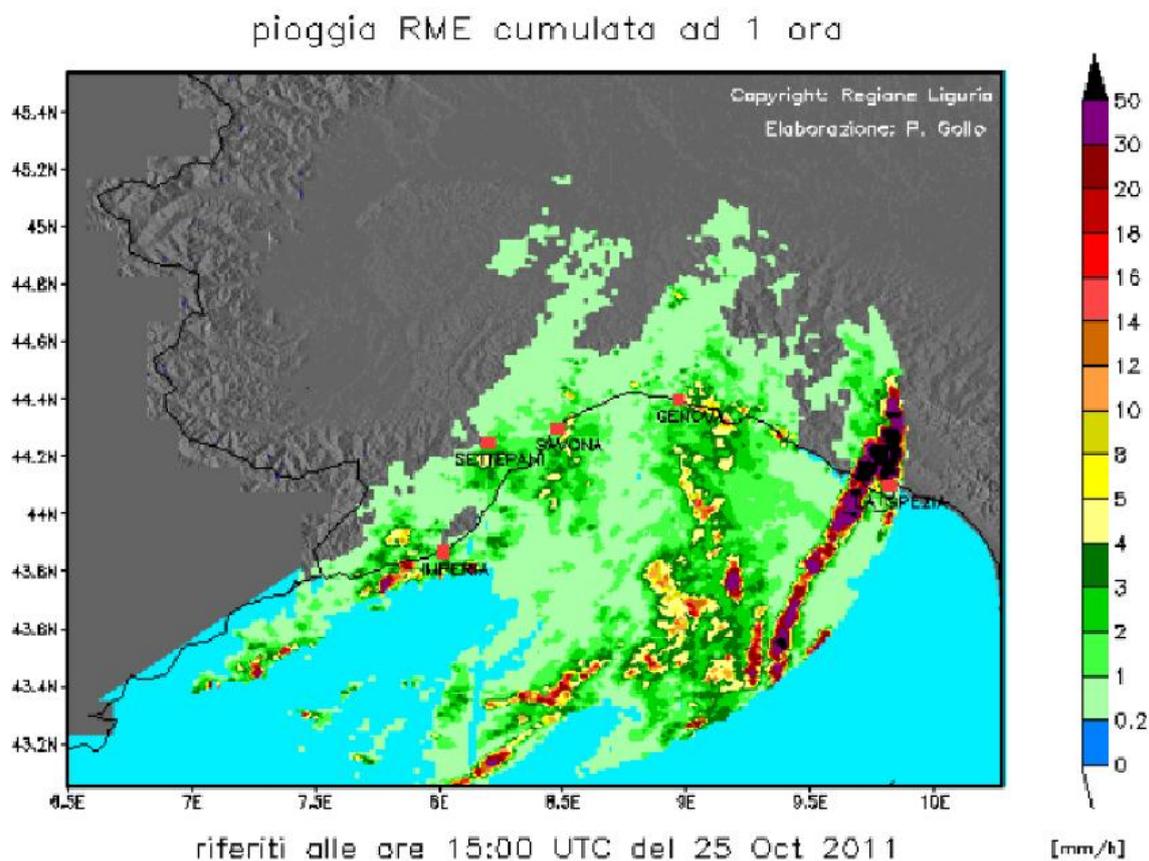
Figura 3 - Mappa delle precipitazioni cumulate sull'ora elaborata dal servizio idrologico della Regione Liguria [2].

Sono state acquisite le elaborazioni dei dati di pioggia effettuate dal Centro Funzionale della Regione Toscana e dal Servizio Idrologico della Regione Liguria. In particolare quest'ultimo Ufficio ha elaborato la mappa del campo di precipitazione cumulata ad un'ora, come rappresentato nella Figura 3, dalla quale si può osservare una concentrazione di piogge ad elevata intensità disposte lungo la direttrice La Spezia – Pontremoli.

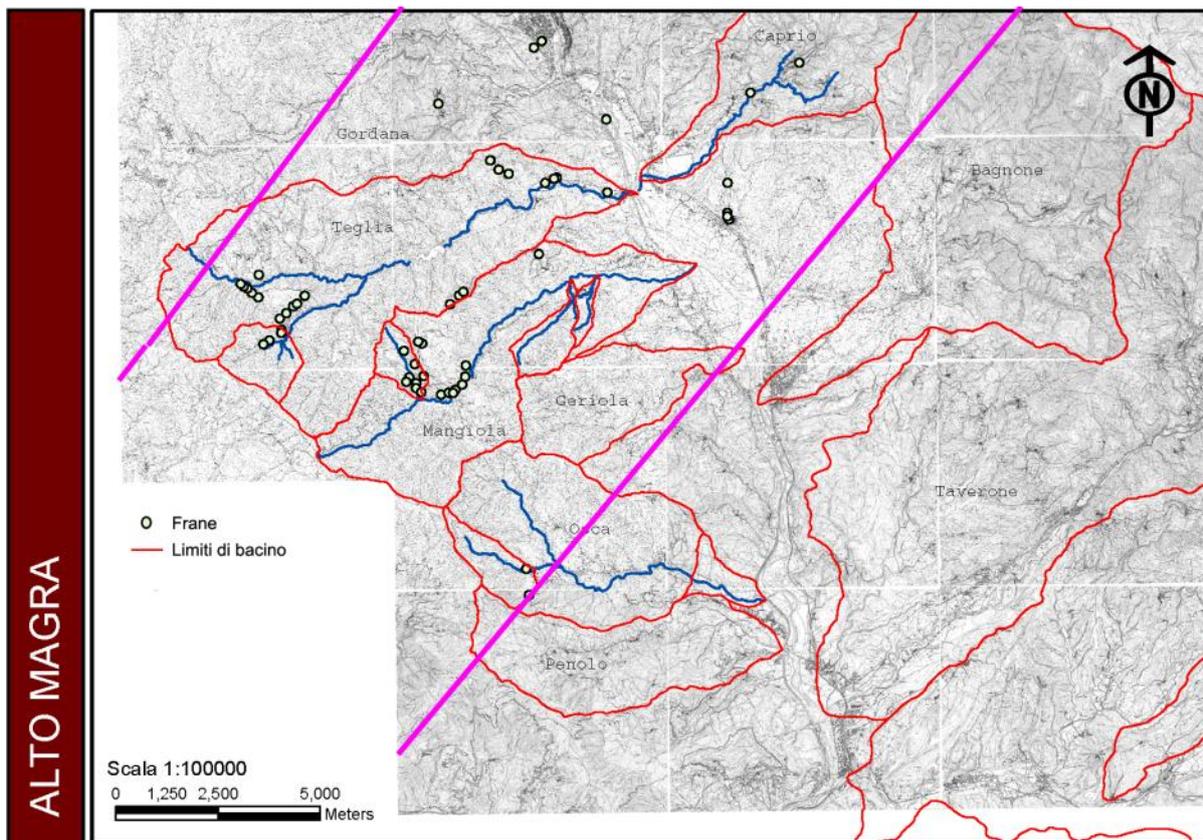
Figura 4 – Mappatura dei dissesti elaborata dagli Uffici del Genio Civile della Regione Toscana (le linee color magenta rappresentano i limiti approssimativi della parte più intensa della perturbazione).

E' stata poi acquisita la mappatura dei dissesti predisposta dagli Uffici del Genio Civile della Regione Toscana, come rappresentata nella Figura 4. Ogni dissesto è stato censito mediante una scheda descrittiva e attraverso la georeferenziazione.

Si può osservare come gli effetti delle precipitazioni al suolo siano evidenziati dalla densità dei dissesti che si concentrano principalmente nei bacini del Torrente Teglia, del Torrente Mangiola e, in misura assai minore, del Torrente Osca.

Sulla base delle informazioni desumibili dal campo di precipitazione e dalla mappatura dei dissesti, nella stessa Figura 4 è stata tracciata con linee color magenta una delimitazione indicativa dell'area dell'Alta Valle del Magra che è risultata maggiormente colpita dall'evento alluvionale del 25 ottobre 2011.

Si può osservare che, mentre i bacini idrografici del Torrente Teglia e del Torrente Mangiola ricadono all'interno della suddetta area, il bacino del Torrente Osca è interessato solo parzialmente.

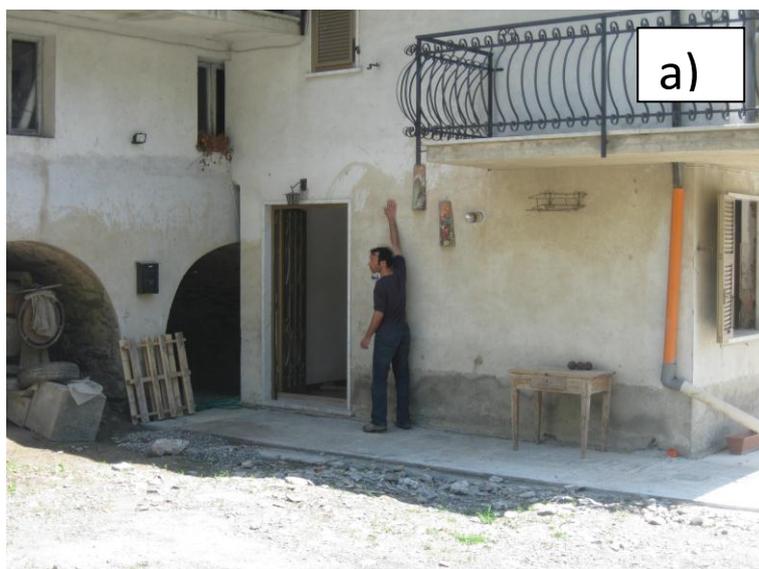
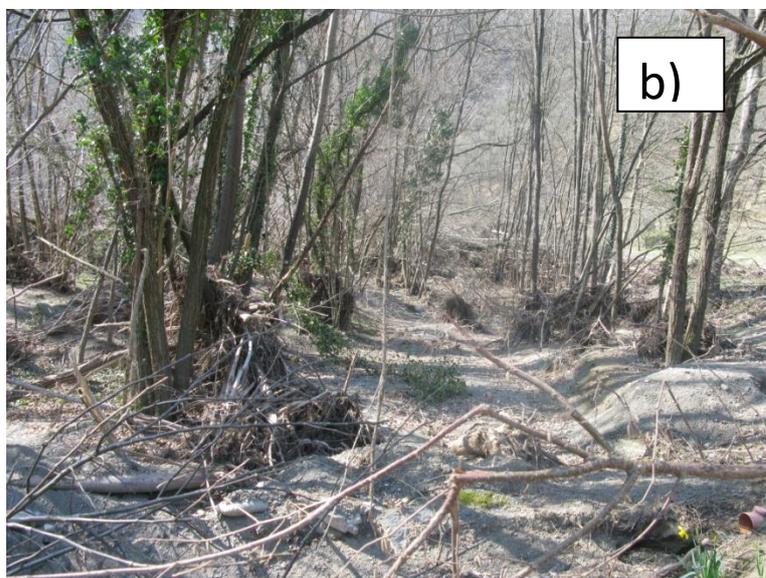
Figura 5 - Individuazione delle tracce di piena

Considerata la totale assenza di misure e dati idrometrici, il rilievo delle tracce di piena costituisce un utile riferimento per rendere maggiormente affidabile la stima delle portate al colmo e la validità della modellistica adottata. A tal fine, durante le attività di ricognizione sono stati individuati e documentati i siti ove le tracce dei livelli idrici di piena apparivano sufficientemente riconoscibili. Ciò è stato abbastanza agevole in corrispondenza di edifici e manufatti (v. foto di Figura 5a), mentre è risultato molto più incerto in presenza della sola vegetazione (v. foto di Figura 5b).

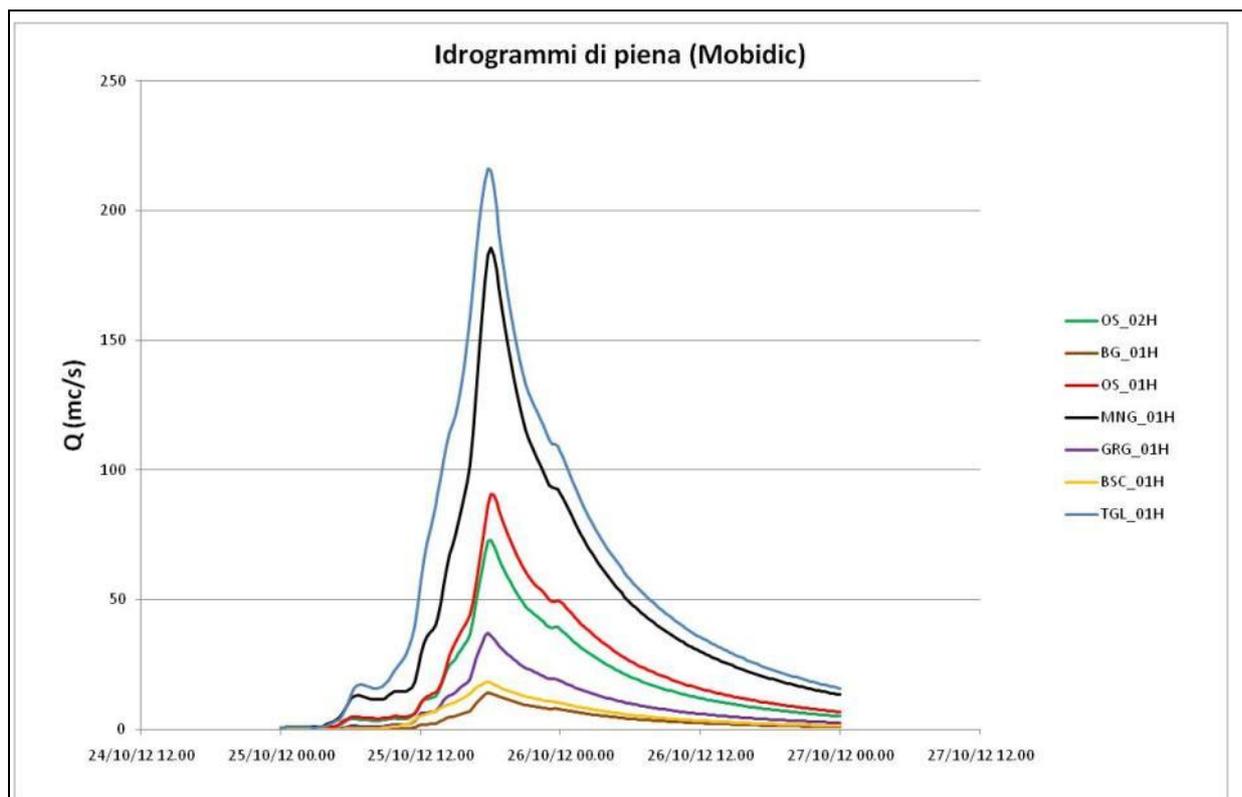
Figura 6 - Evento del 25/10/2011. Idrogrammi di piena per i corsi d'acqua considerati elaborati mediante Mobidic

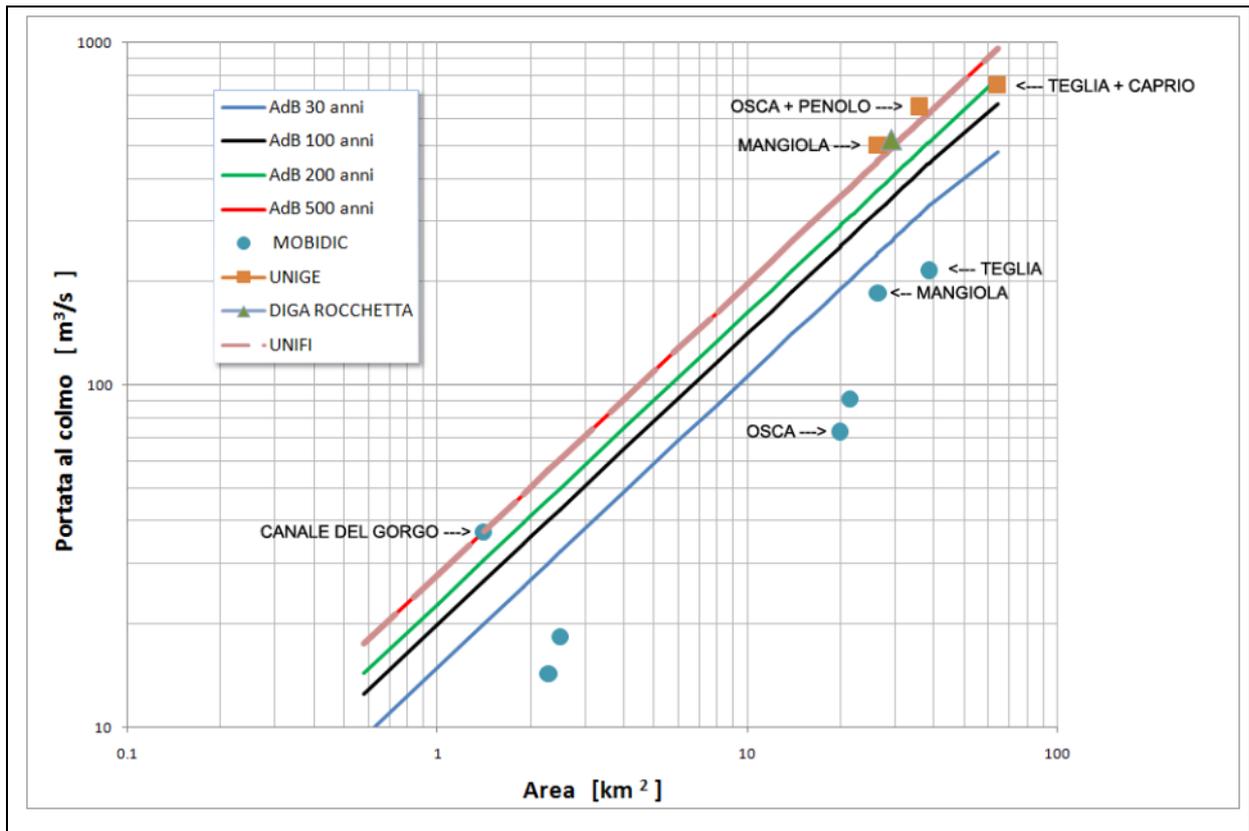
Figura 7 - Portate di piena per i corsi d'acqua minori del bacino del Fiume Magra

Un primo confronto è stato effettuato tra i valori forniti da Mobidic e le formule dell'Autorità di Bacino. Nella Figura 7 sono riportati i valori al colmo in funzione delle aree dei bacini, in particolare, a tratto continuo, l'andamento delle relazioni adottate dall'Autorità di Bacino e con cerchi pieni i valori delle portate al colmo stimati dal Centro Funzionale per l'evento del 25/10/2011.

Si può osservare che, se si esclude la stima effettuata per il Canale del Frantoio (o del Gorgo, area bacino = 1.41 Km², Q = 37.12 m³/s), tutti i valori delle portate al colmo calcolate con Mobidic, risultano ampiamente inferiori ai valori di portata trentennale ricavati in base alle formule dell'Autorità di Bacino.

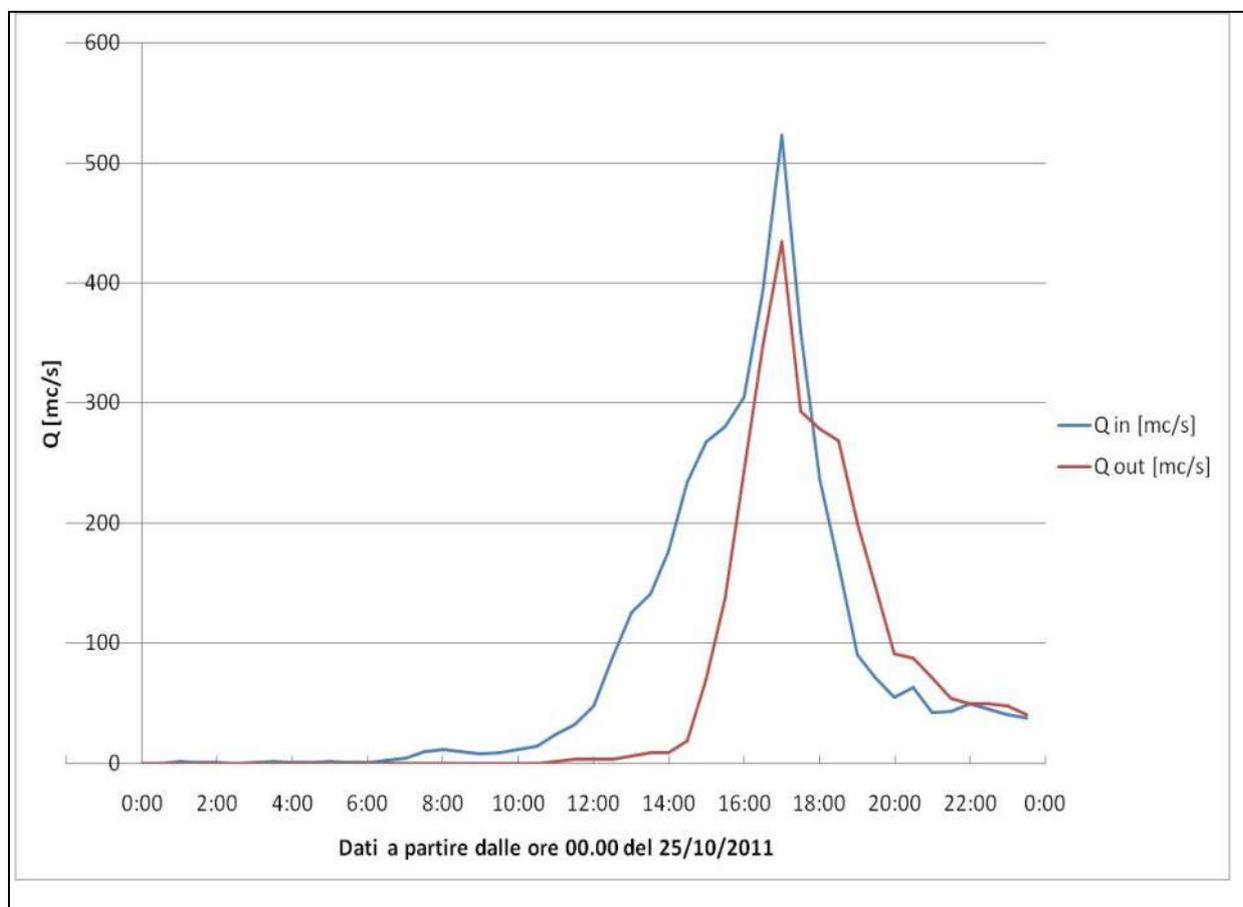
Figura 8 - Diga di Rocchetta. Idrogrammi in ingresso e in uscita per l'evento del 25/10/2011

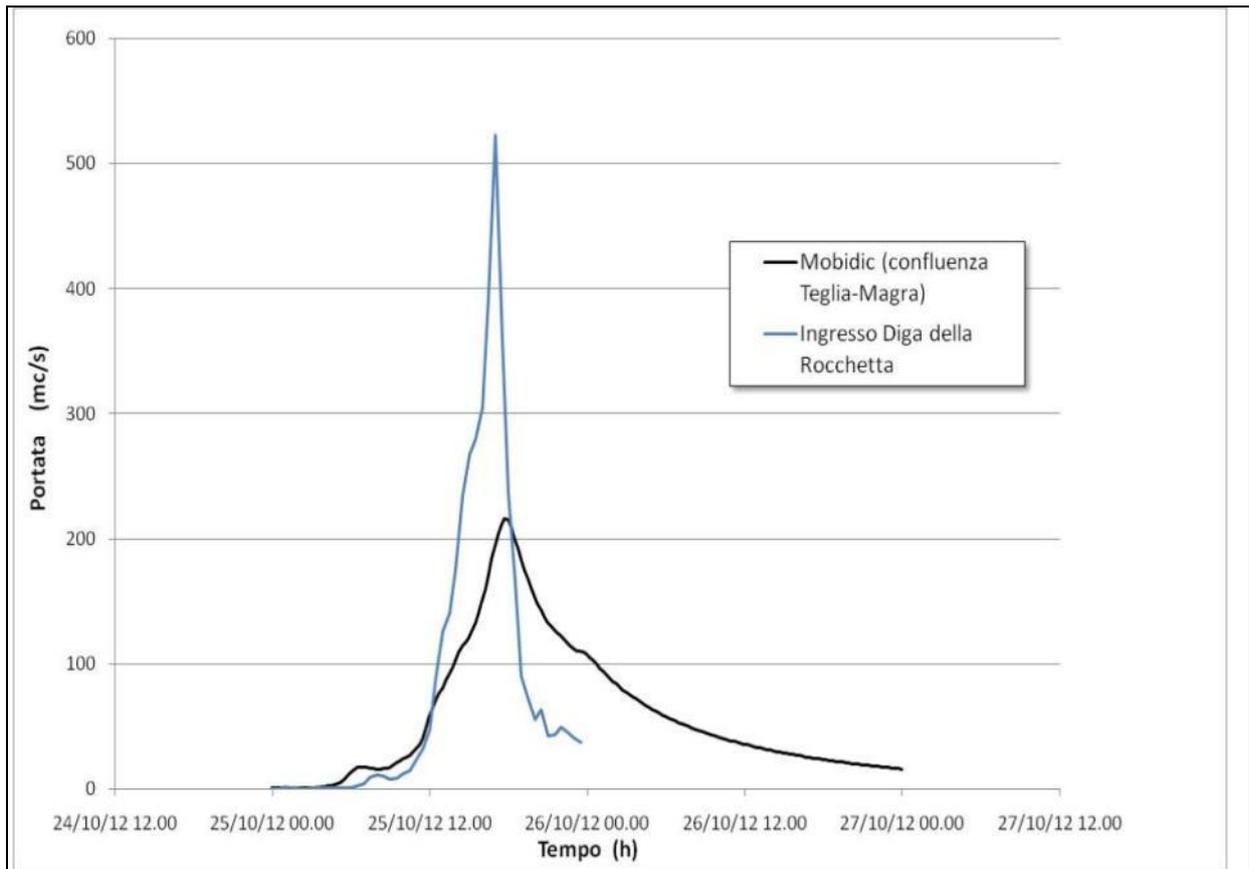
Figura 9 - Evento di piena del 25/10/201: confronto tra l'idrogramma simulato con Mobidic (CF) e l'idrogramma in ingresso alla Diga della Rocchetta.

In Figura 9 si riporta il confronto tra l'idrogramma fornito dal Centro Funzionale per il Torrente Teglia (Mobidic) alla confluenza con il Fiume Magra (Bacino sotteso = 38.7 km²) e l'idrogramma in ingresso alla Diga della Rocchetta (Bacino sotteso = 29 km²). Pur prescindendo dalla differenza tra le aree dei bacini, si osserva come la notevole sottostima della portata al colmo dell'idrogramma simulato con Mobidic rispetto al valore al colmo dell'idrogramma in ingresso alla Diga, sia essenzialmente dovuto ad una diversa allocazione dei volumi di deflusso che, nel caso della modellazione Mobidic, tendono a distribuirsi su tempi molto più lunghi rispetto a quelli che caratterizzano l'idrogramma rilevato alla diga della Rocchetta.

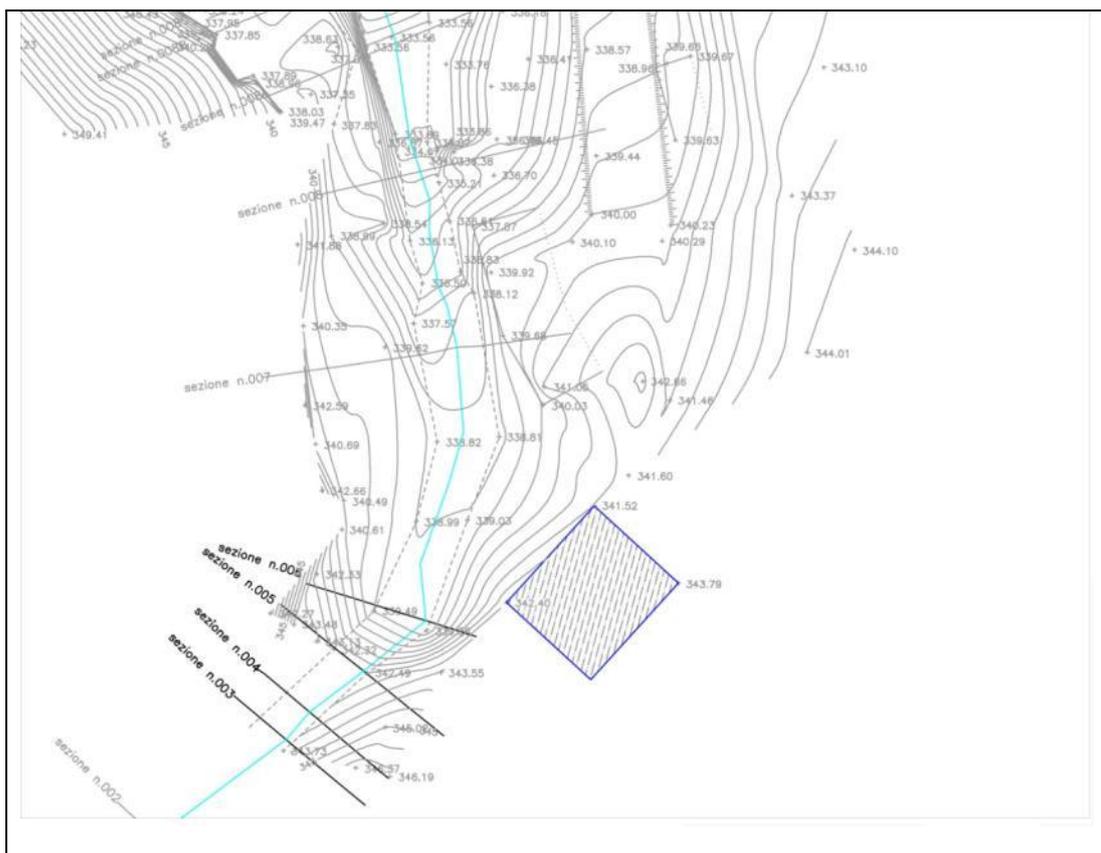
Figura 10 - Fosso del Frantoio: planimetria dell'area sovrastante la piazza (da rilievo dell' Ufficio Tecnico del Genio Civile Area Vasta FI,PO,PT,AR).

Il fabbricato di Figura 10 contornato in blu rappresenta una vecchia opera di presa (cfr. anche le successive Figure 11 e 12), posta in destra idrografica a monte del ponte della strada che collega Mulazzo a Montereggio. È stato possibile rilevare una traccia di piena in corrispondenza di detto fabbricato, come indicato in Figura 11, la quale riporta la foto del Fosso ripresa da valle del fabbricato.

Utilizzando il rilievo di Figura 10 è stata ricavata, seppur approssimativamente, la quota della traccia di piena (corrispondente a circa 343.8 m slm).

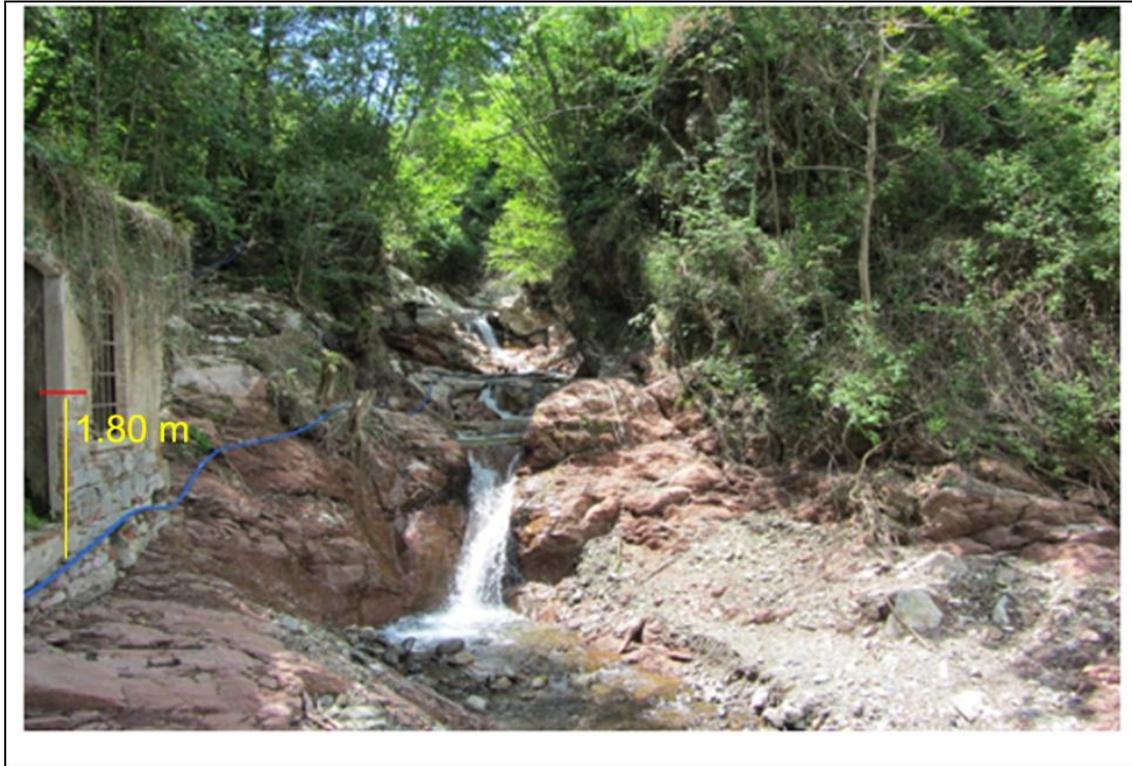
Figura 11 - Fosso del Frantoio ripreso da valle dell'opera di presa. In blu la traccia approssimativa della curva di livello del rilievo di Figura 11.

Tale quota corrisponde ad una altezza d'acqua di circa 4.66 m sulla sezione n. 06 del rilievo, che si trova alla base della cascata in primo piano in Figura 11 e che corrisponde con buona approssimazione alla sezione d'alveo in corrispondenza dell'opera di presa (Fig. 10). Il rilievo della sezione n. 06 è riportato in Figura 12.

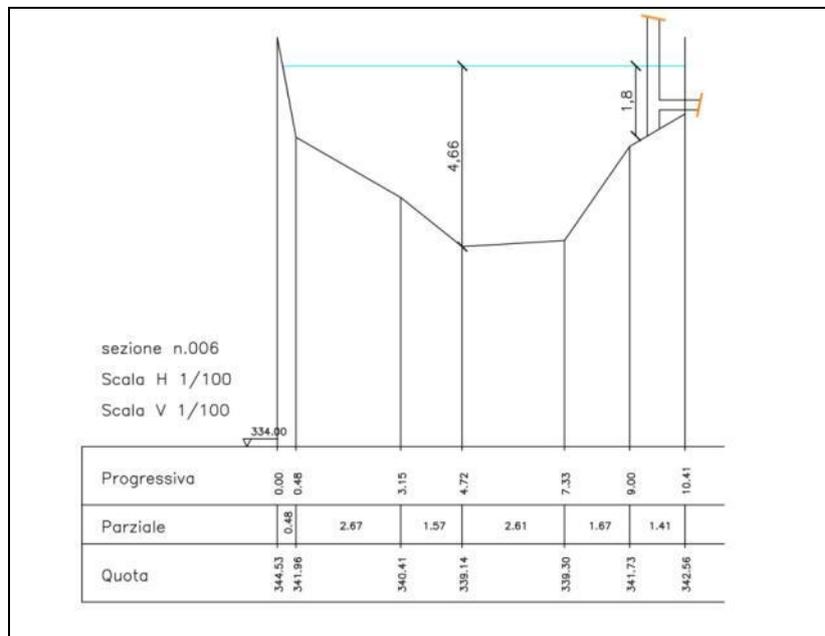
Figura 12 - Fosso del Frantoio: sezione n.06 con indicazione della traccia di piena rilevata (da rilievo Ufficio Tecnico Genio Civile Area Vasta FI,PO,PT,AR)

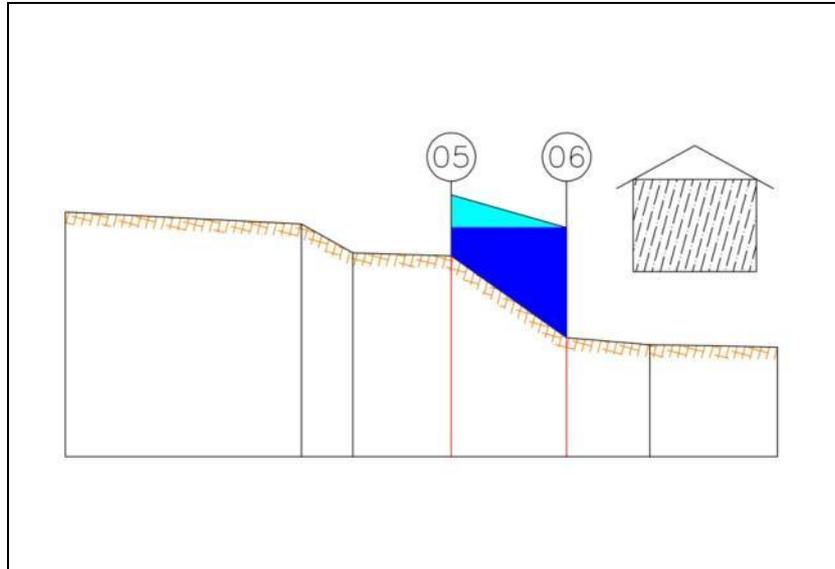
Figura 13 - Fosso del Frantoio: profilo longitudinale in prossimità dell'opera di presa
(da rilievo dell'Ufficio Tecnico del Genio Civile Area Vasta FI,PO,PT,AR)

In Figura 13 è riportato il profilo longitudinale del Fosso del Frantoio in prossimità dell'opera di presa: la distanza tra la sezione n. 06 e la sezione n. 05, situata in corrispondenza della soglia della cascata di Figura 11, è pari a circa 5 m.

Proiettando orizzontalmente il livello di piena relativo alla sezione n. 06, si ottiene un'altezza d'acqua h , pari a 1.20 m circa sulla sezione n. 05 (limite tra l'area colorata in blu e l'area colorata in ciano in Figura 13).

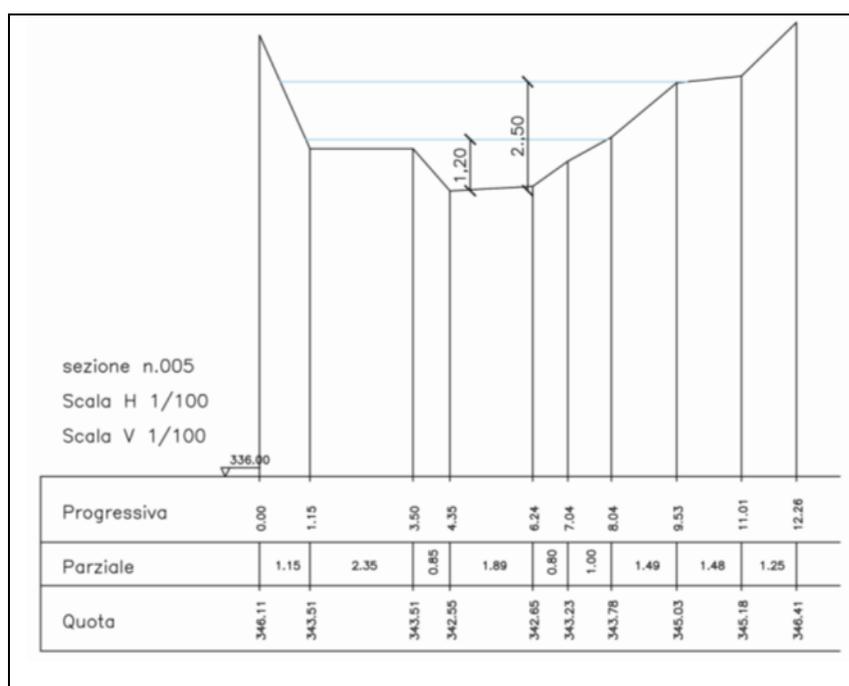
Figura 14 - Fosso del Frantoio: sezione n.05 con indicazione dei livelli idrici ipotizzati (da rilievo dell'Ufficio Tecnico Genio Civile Area Vasta FI,PO,PT,AR)

h [m]	Ω [m ²]	W [m]	Q [m ³ /s]
1.20	4.10	6.90	10.9
1.50	6.43	7.46	20.6
1.75	8.34	7.86	29.6
2.00	10.36	8.27	39.9
2.25	12.48	8.68	51.6
2.50	14.70	9.30	63.7

La Figura 14 riporta il rilievo della sezione n. 05 con l'indicazione dei livelli idraulici di Tabella 14.
