Studio dei bacini minori del F. Magra a seguito dell'evento alluvionale del 25/10/2011 e definizione delle azioni e degli interventi di messa in sicurezza.

Relazione Tecnica Finale

PARTE QUARTA - Il bacino del Torrente Osca

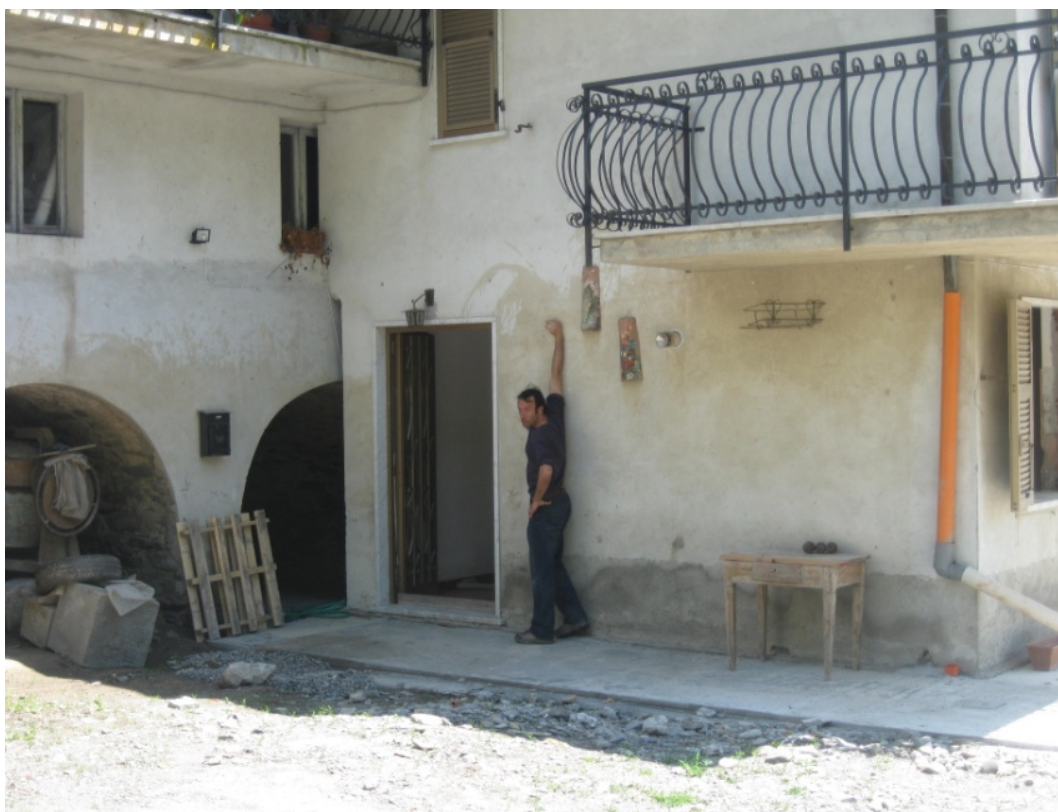
Figura 1. 1 - Traccia di piena sul torrente Osca tratto Montale, sezione n.6 [A]

Nel tratto del torrente Osca di Montale la traccia che si è ritenuta affidabile è quella rilevata sul muro dalla casa posta in sinistra idraulica nella sezione n.5. Tuttavia, la traccia ottenuta tramite il rilievo topografico non è risultata coerente con i riscontri fotografici e i sopralluoghi in campo; ciò è presumibilmente dovuto al fatto che il rilievo topografico è stato effettuato alcuni mesi dopo i sopralluoghi, quando le murature dell'edificio erano già state oggetto dei lavori di ripristino, cancellando così le tracce dell'alluvione.

Pertanto, la quota della traccia di piena ottenuta dal rilievo topografico è stata corretta di 0.8 metri per ottenere coerenza con il riscontro fotografico (Figura 1. 1).

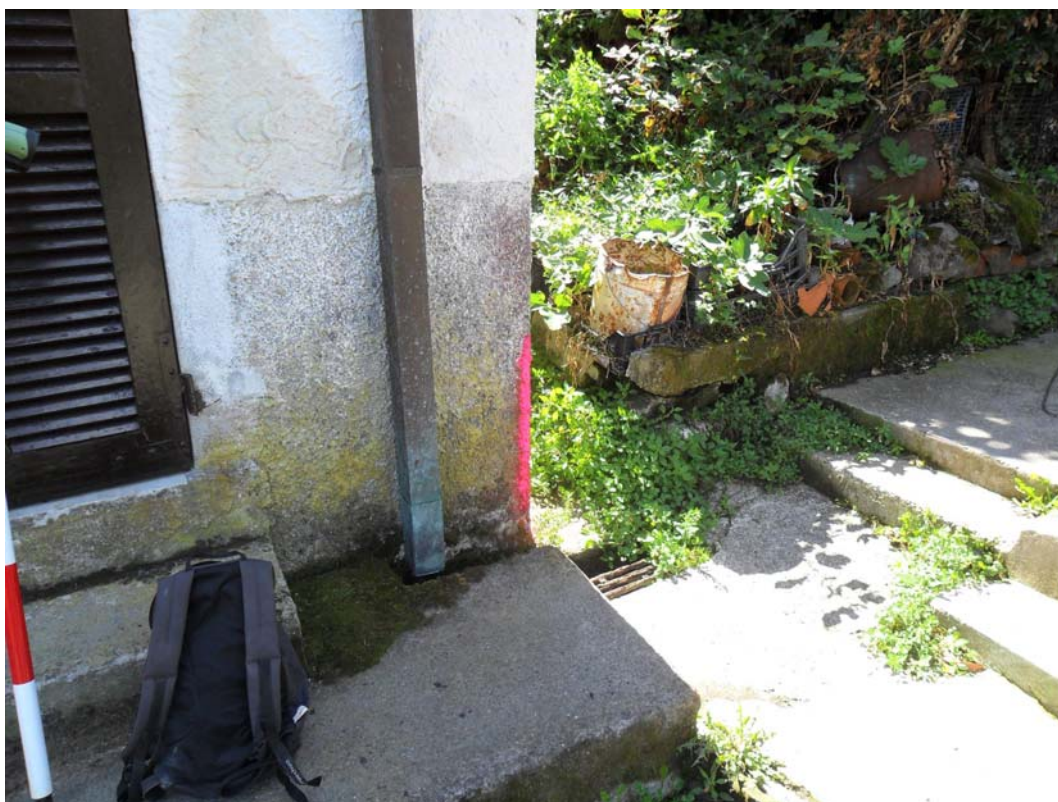
Figura 1. 2 - Traccia Torrente Osca tratto Tresana sezione n.6. [B]

Nel tratto dell'Osca in località Tresana una traccia di piena ritenuta attendibile è stata rilevata nella sezione n. 6, subito a monte del ponte dell'abitato di Tresana: tale informazione risale alla testimonianza di un abitante (Tabella 1.3). La traccia, ritenuta affidabile, è stata rilevata topograficamente in corrispondenza del muro della sua abitazione (Figura 1.2).

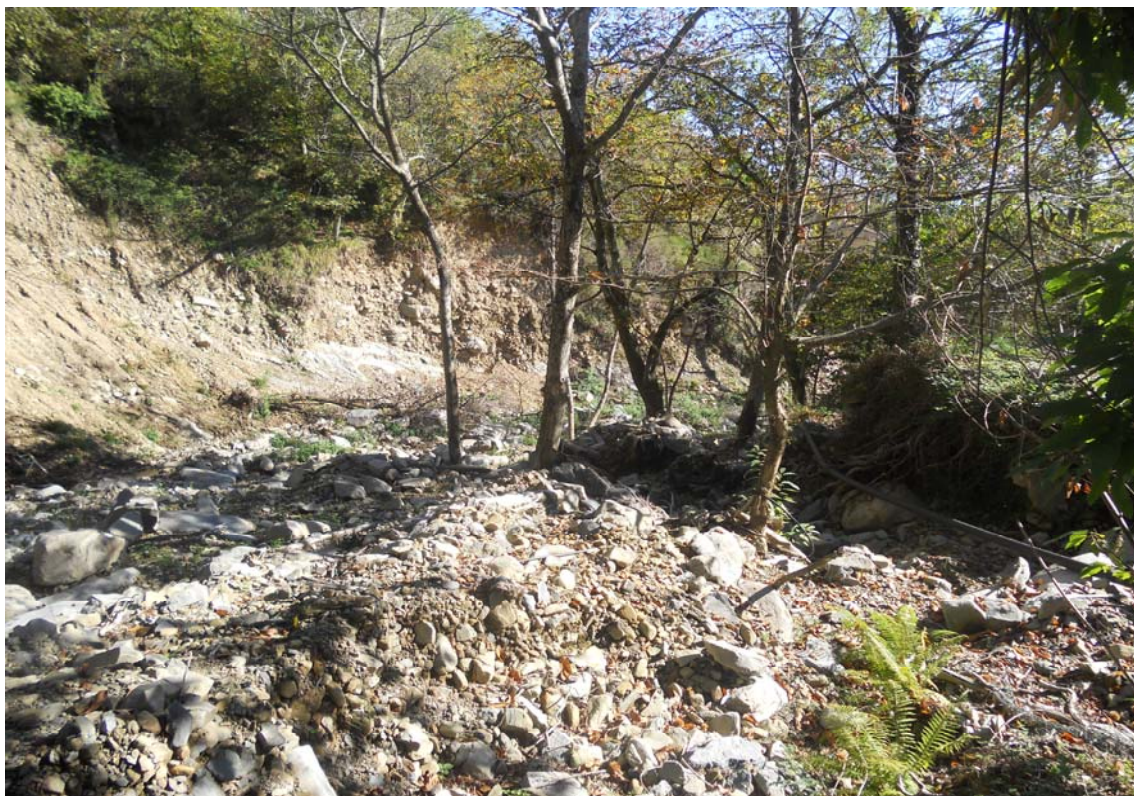
Figura 1. 9 - Canale di Borra Grande visto verso valle [C].

Nel Canale di Borra Grande (Figura 1.9) in località "Madonna del Canale", in prossimità dell'omonima chiesa, è stato osservato uno spostamento di circa 20 metri dell'alveo inciso verso la sinistra idrografica, che ha causato la frana della sponda sinistra e parte del versante, e danneggiando anche un corpo di fabbrica posto d'innanzi alla chiesa.

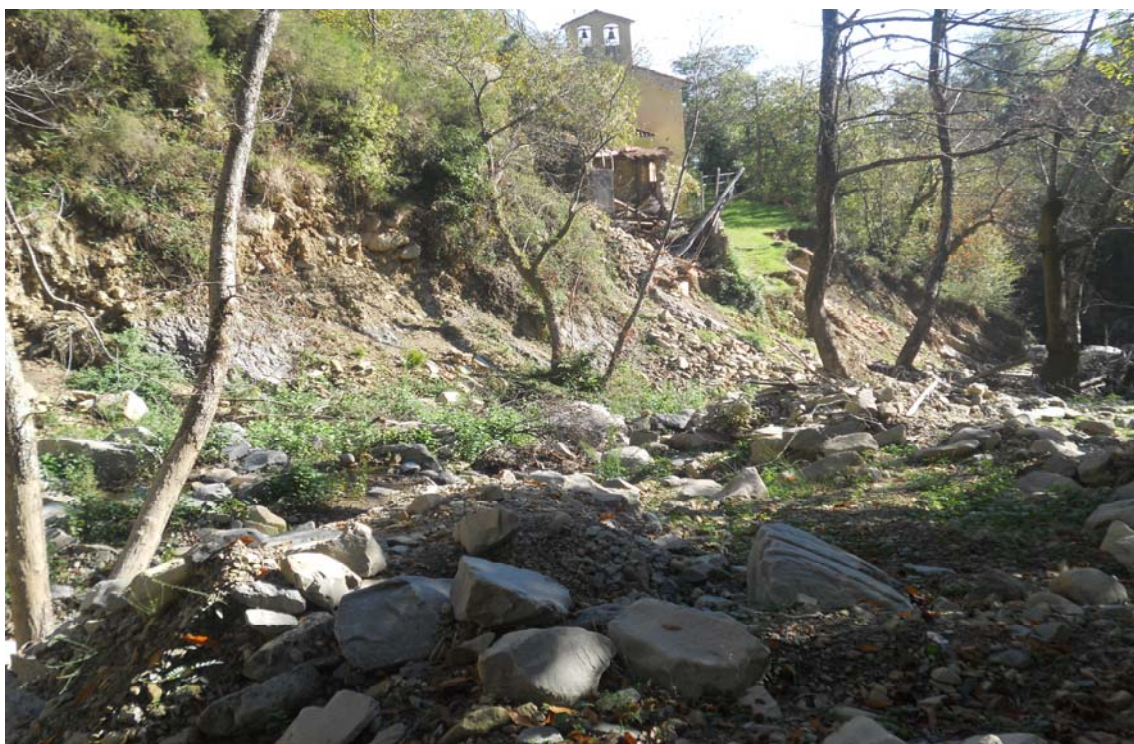
Figura 1. 10 - Erosione del versante sinistro sul Canale di Borra Grande [D].

Al momento la chiesa è inaccessibile a causa del crollo della passerella che ne permetteva il raggiungimento (Figura 1. 10).

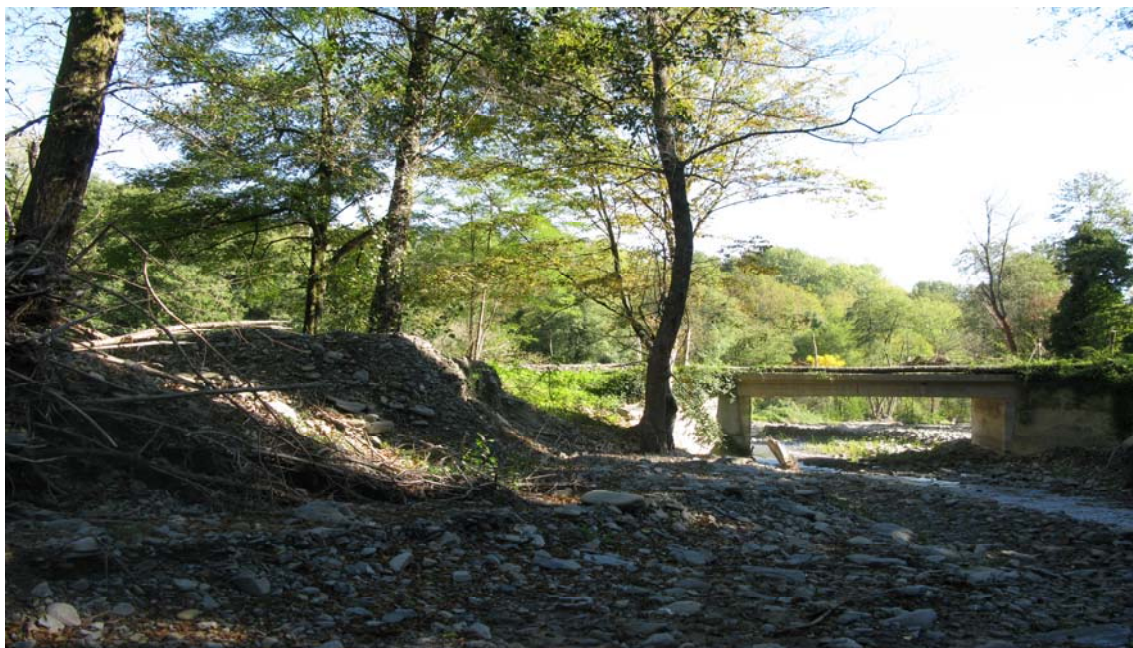
Figura 1. 11 - Ponte stradale Torrente Osca tratto Montale, sezione n. 10 [E].

Sul Torrente Osca, nel tratto in località Montale, i dissesti maggiori sono risultati legati alla grande quantità di detriti di sedimenti e vegetazione che si sono depositati a monte del ponte stradale corrispondente alla sezione n.10, ostruitosi durante l'evento del 25/10/2011 (Figura 1.11).

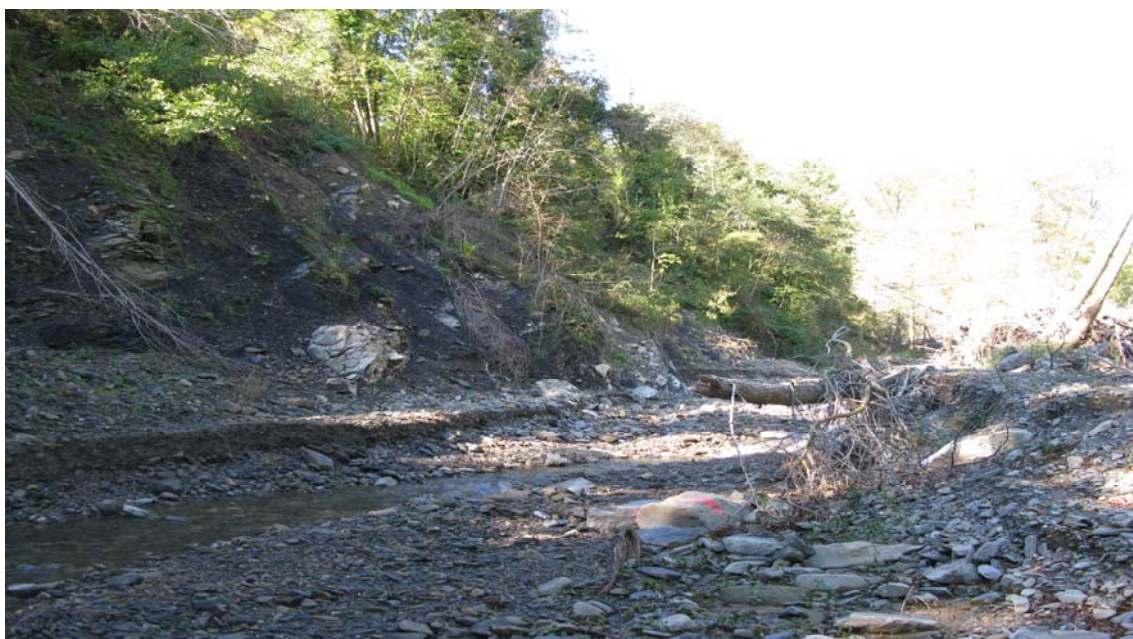
Figura 1. 12 - Situazione a monte del ponte stradale in sezione n.10 [F].

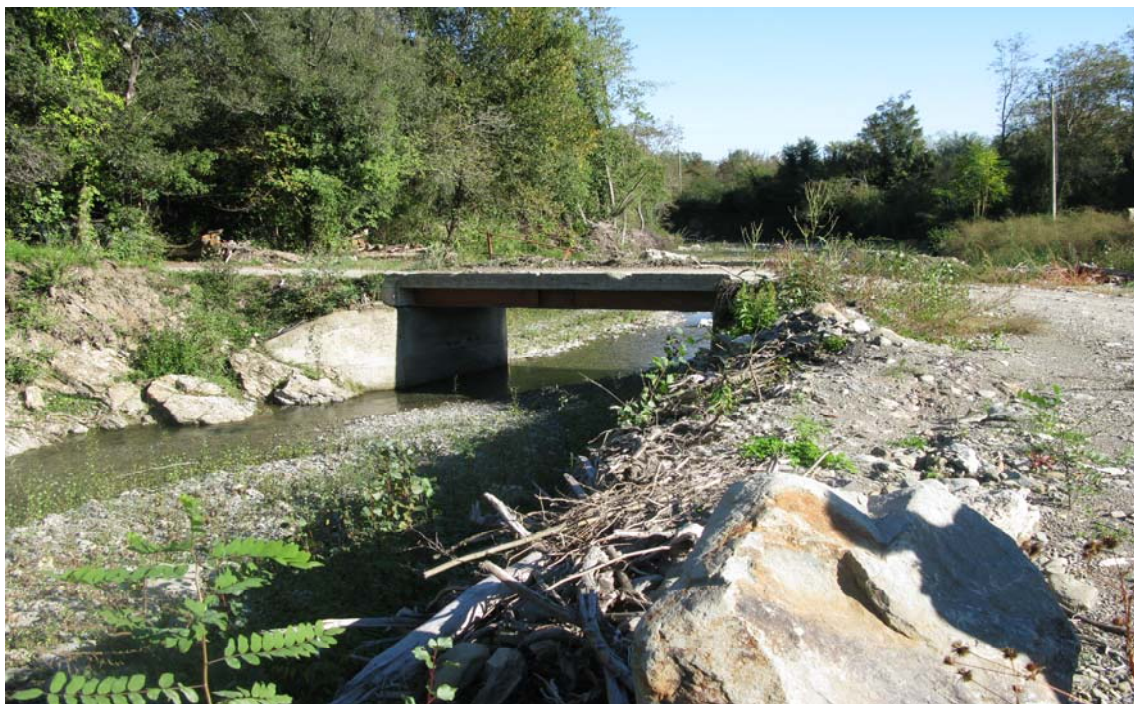
Figura 1. 13 - Ponte davanti all'allevamento ittico in località "Tresana paese", sezione n.13.

Nel tratto di valle dell'Osca da la località di Tresana fino al ponte dell'autostrada A15, i punti maggiormente impattati si trovano in corrispondenza dell'allevamento ittico in località "Tresana paese", dove è presente un passerella stradale (Figure 1.13 – 1.14), e in corrispondente della sezione n.23 ubicata circa 1 Km a valle dell'allevamento ittico, dove è presente un ponte stradale (Figura 1.15). Durante l'evento, in seguito all'ostruzione dei ponti si è verificato l'aggiramento delle strutture da parte della corrente con conseguente l'erosione delle sponde in destra e in sinistra idrografica.

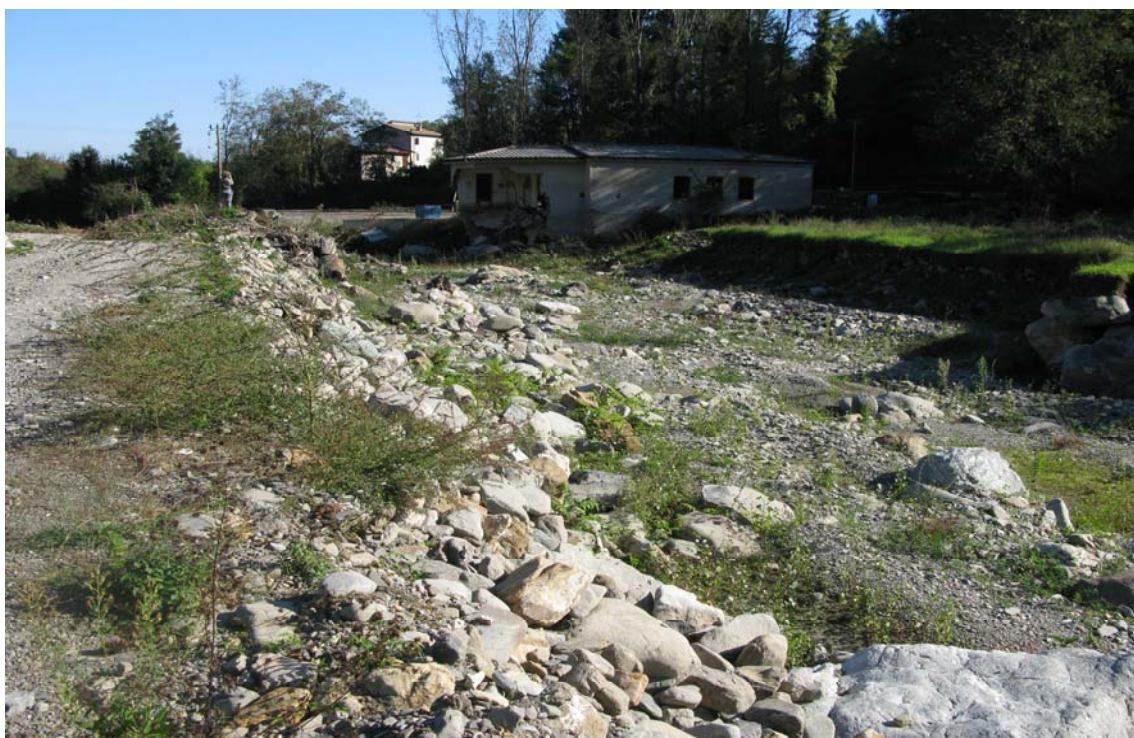
Figura 1. 14 - Situazione in destra idrografica della sezione n.13, visibili anche una parte dei danni subiti dalla struttura dell'allevamento ittico.

Facilmente riconoscibile è l'allevamento ittico in località "Il Giardino" (sezione n.13) che ha riportato danni strutturali a seguito dell'evento del 25/10/2011.

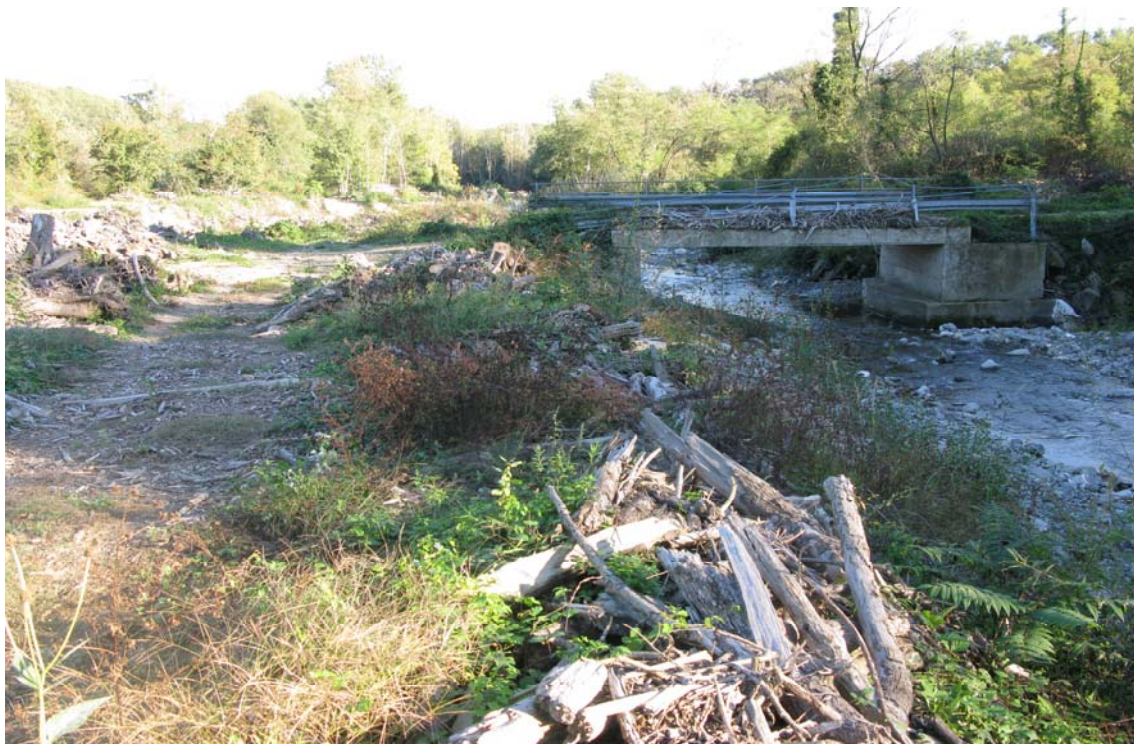
Figura 1. 15 - Ponte stradale in sezione n.23.

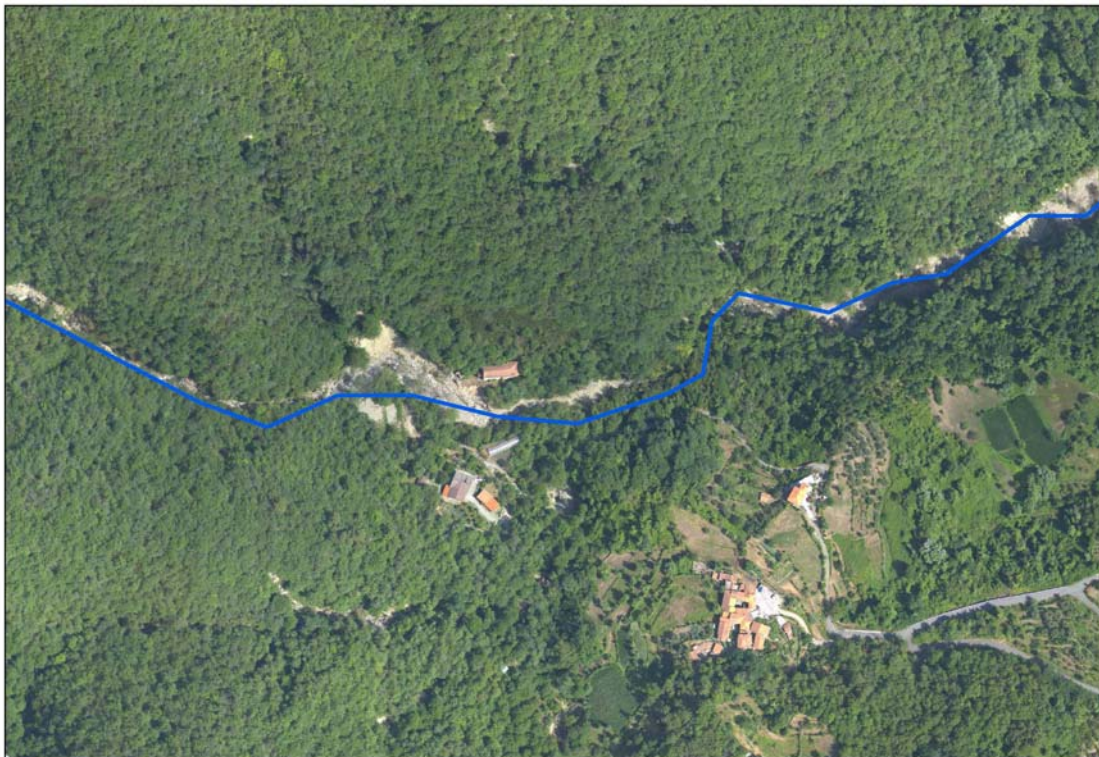
Figura 1. 17 - Canale di Borra Grande da Ortofoto 2012

La ricostruzione dello stato ante-evento del Canale di Borra Grande è stata effettuata qualitativamente dal punto di vista dell'evoluzione plano-altimetrica del corso d'acqua negli ultimi 20 anni circa, mettendo a confronto i rilievi topografici effettuati dopo l'evento e le CTR (1995) oltre che il confronto tra le ortofoto effettuate nel 2010 (Figura 1. 16) e nel 2012 (Figura 1. 17).

Per quanto riguarda l'evoluzione a livello planimetrico si è verificato uno spostamento planimetrico dell'asse del torrente in sinistra idraulica ma soprattutto si è verificata la frana della sponda sinistra fino alla chiesa (vedi TAVOLA OSC 1.1)

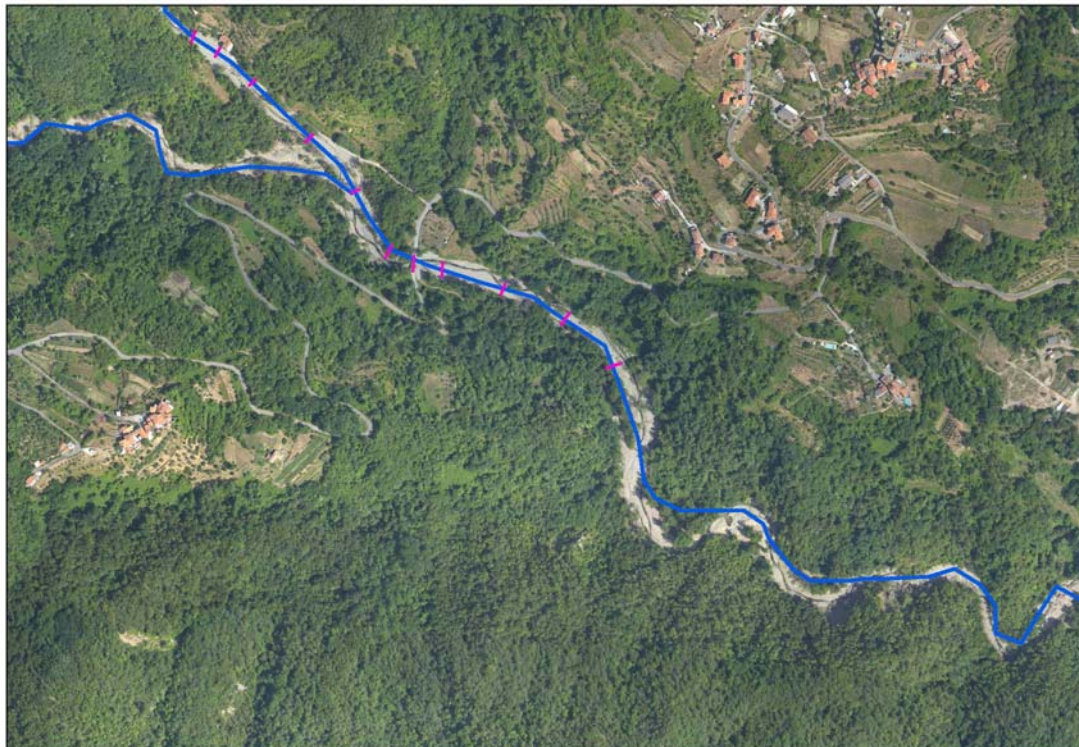
Figura 1. 18 - Torrente Osca tratto Montale da Ortofoto 2010

Figura 1. 19 - Torrente Osca tratto Montale da Ortofoto 2012

La ricostruzione dello stato ante-evento del torrente Osca nel tratto Montale è stata effettuata qualitativamente dal punto di vista dell'evoluzione plano-altimetrica del corso d'acqua negli ultimi 20 anni circa, mettendo a confronto i rilievi topografici effettuati dopo l'evento e le CTR (1995) oltre che il confronto tra le ortofoto effettuate nel 2010 e nel 2012 (Figure 1.18 e 1.19).

A livello planimetrico, il corso d'acqua non ha deviato sensibilmente la sua direzione a parte a sud del ponte a monte dell'abitato di Montale, sezione n.10 (TAVOLA OSC 1.2) La zona che ha presentato uno dei maggiori dissesti è tra la confluenza del Canale di Borra Grande e la sezione n.10.

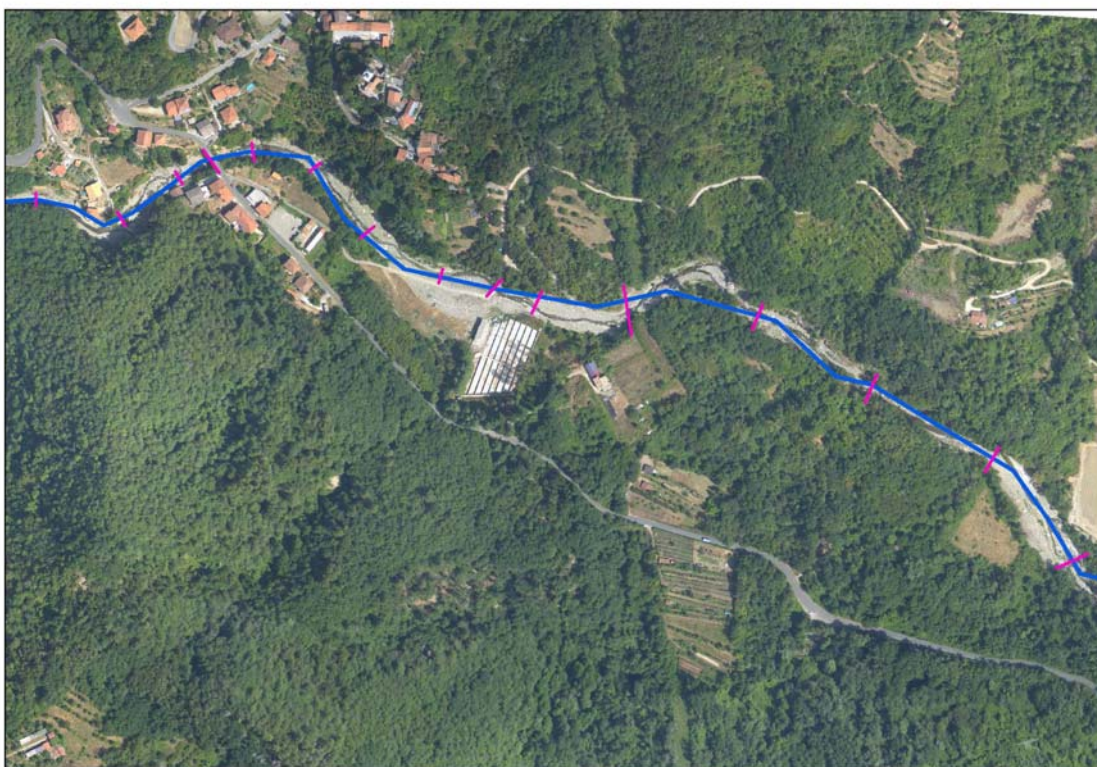
Figura 1. 20 - Primo tratto Torrente Osca tratto Tresana da Ortofoto 2010

Figura 1. 21 - Ortofoto 2012 primo tratto Torrente Osca tratto Tresana

Figura 1. 22 - Secondo tratto Torrente Osca, tratto Tresana da Ortofoto 2010

Figura 1. 23 - Secondo tratto Torrente Osca, tratto Tresana da Ortofoto 2012

Nel tratto in località Tresana (Figure 1.20 – 1.23) non si riscontrano particolari deviazioni del corso d'acqua originario ma sono evidenti i dissesti causati dalle ostruzioni dei ponti in sezione n.13 e in sezione n.23 (TAVOLA OSC 1.3) e la conseguente erosione rispettivamente in destra e in sinistra idraulica.
