Studio dei bacini minori del F. Magra a seguito dell'evento alluvionale del 25/10/2011 e definizione delle azioni e degli interventi di messa in sicurezza.

Relazione Tecnica Finale

PARTE SECONDA - Il bacino del Torrente Teglia

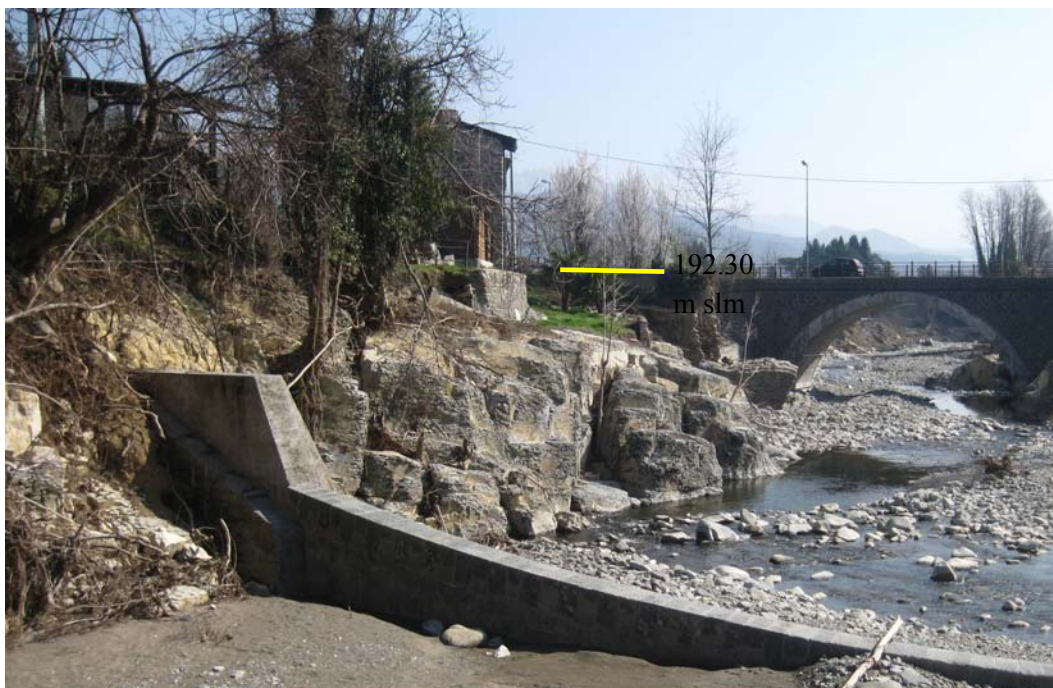
Figura 1. 1 Indicazione della traccia di piena rilevata a Ponte Teglia (Sezione 24): il livello ha raggiunto la quota del parapetto della finestra indicata nella foto. **(FOTO 1 in planimetria TGL 1.1)**

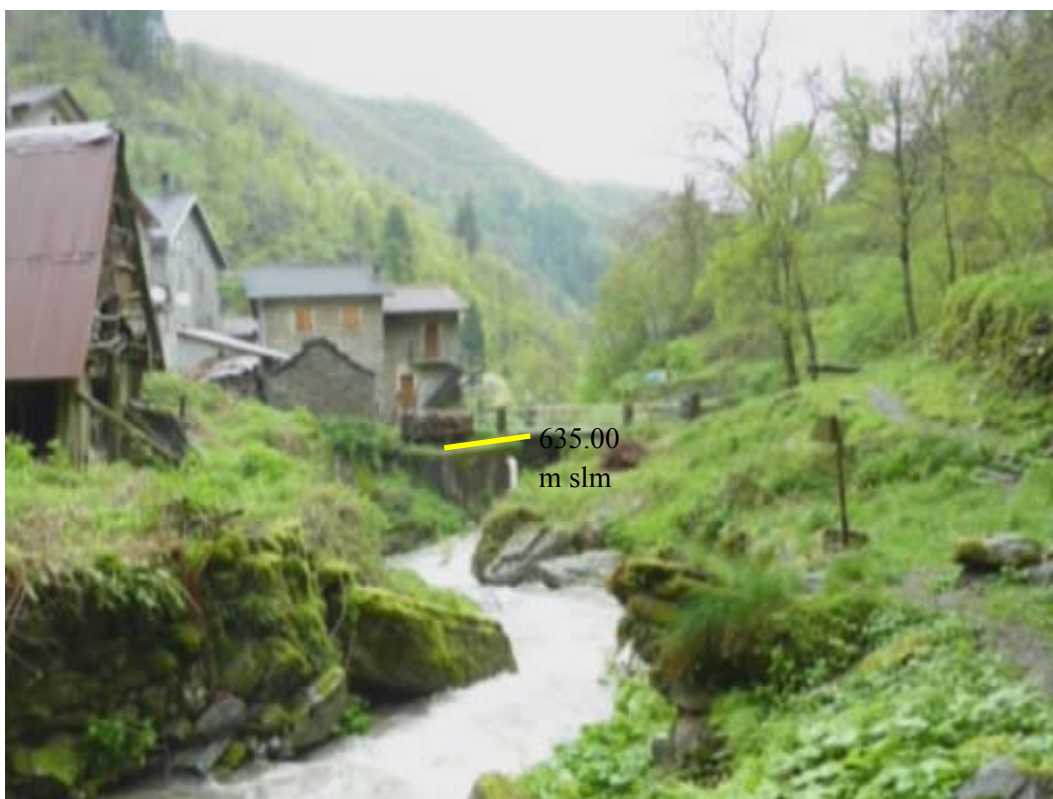
Figura 1. 2 Traccia tra sezione 5 e sezione 6 **(FOTO 1 in planimetria TGL 1.2)**

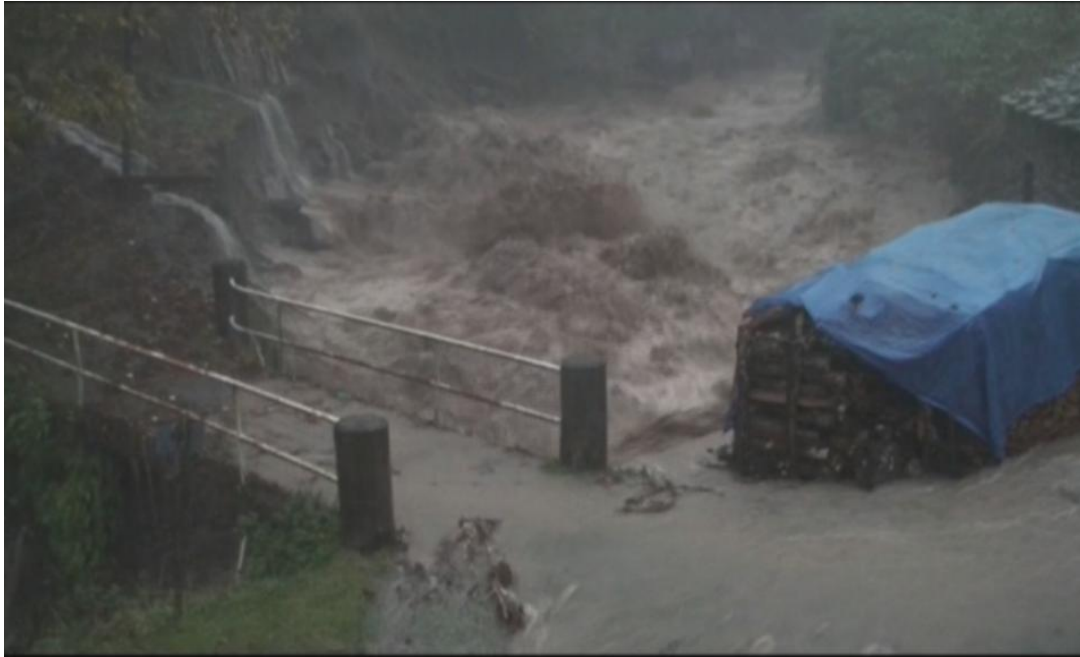
Figura 1. 3 Traccia tra sezione 5 e sezione 6 (evento del 25 ottobre 2011) (FOTO 2 in planimetria TGL 1.2)

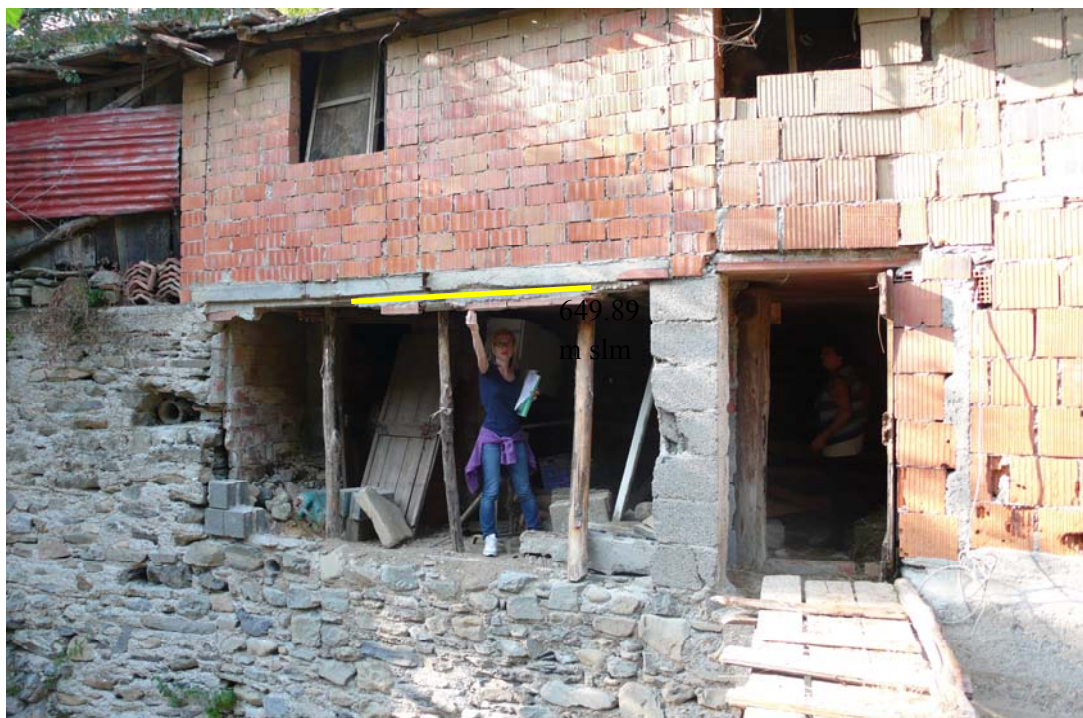
Figura 1. 4 Traccia tra sezione 10 e sezione 11 (FOTO 3 in planimetria TGL 1.2)

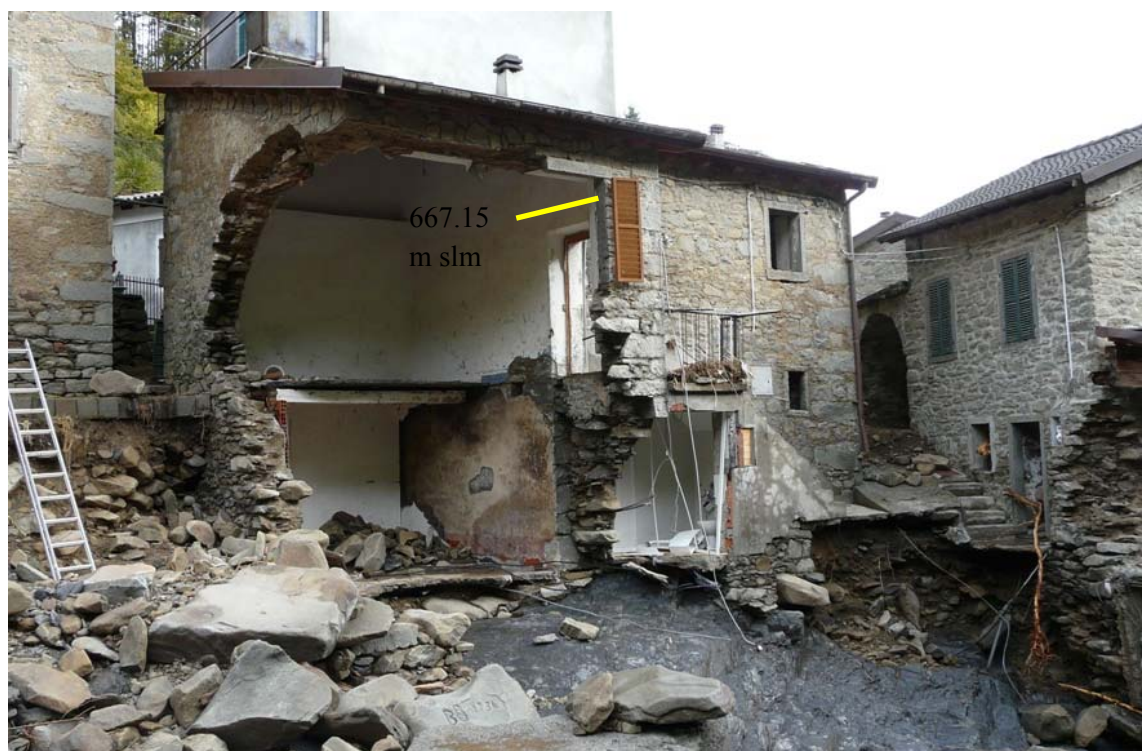
Figura 1. 6 Traccia alla sezione 15 (FOTO 5 in planimetria TGL 1.2)

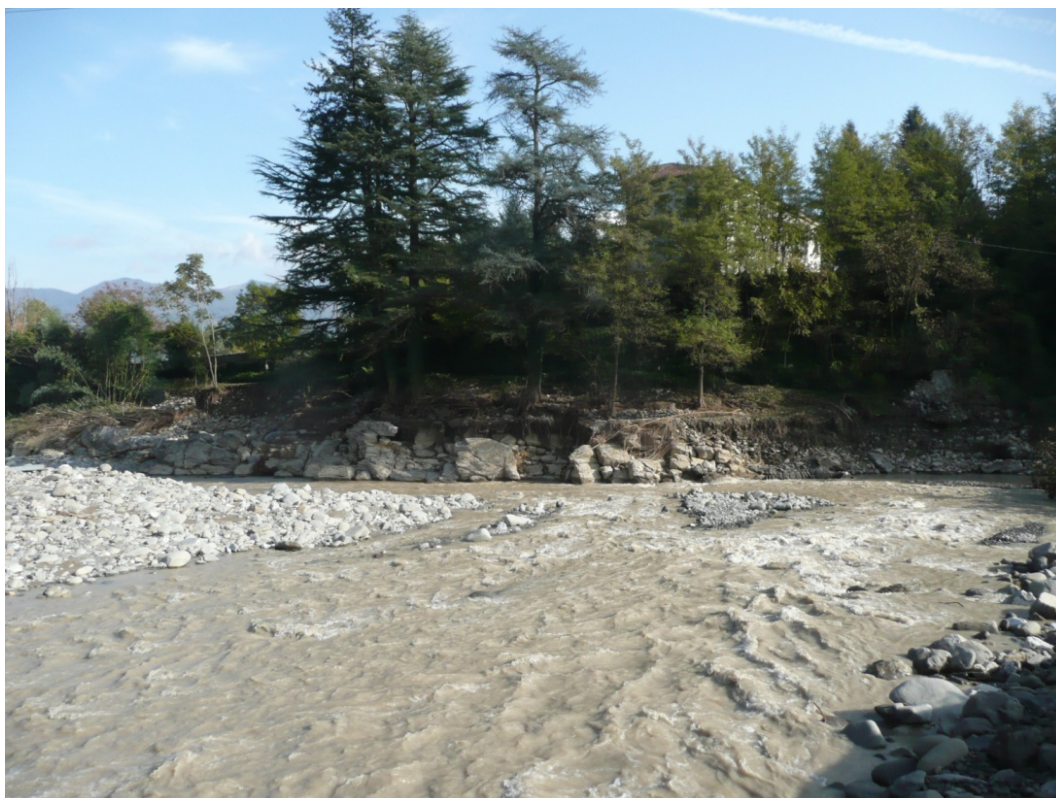
A valle di Ponte Teglia, in corrispondenza di Villa Pavesi, è presente un esteso fenomeno erosivo che interessa la sponda in destra idraulica; procedendo verso valle è stata osservata erosione del versante in sinistra, con il conseguente crollo di una parte della SP 31.

Figura 1. 15 Villa Pavesi: erosione in destra idraulica (FOTO 2 in planimetria TGL 1.1)

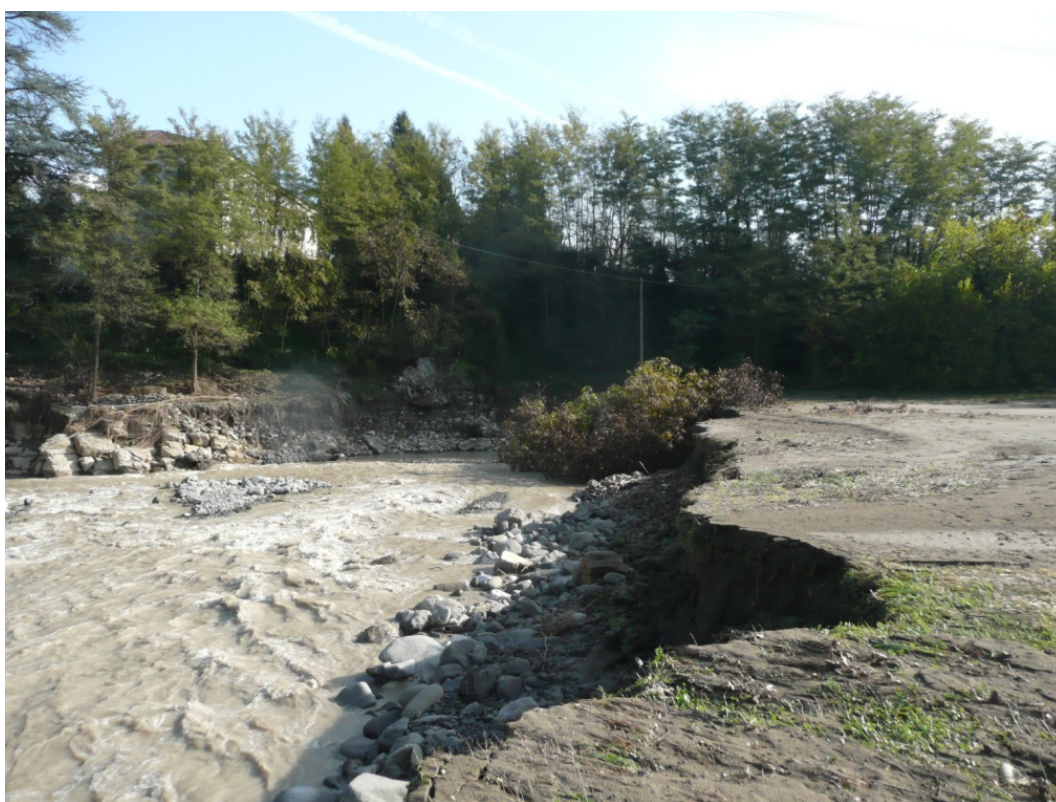
Figura 1. 16 Villa Pavesi: erosione in destra idraulica (FOTO 3 in planimetria TGL 1.1)

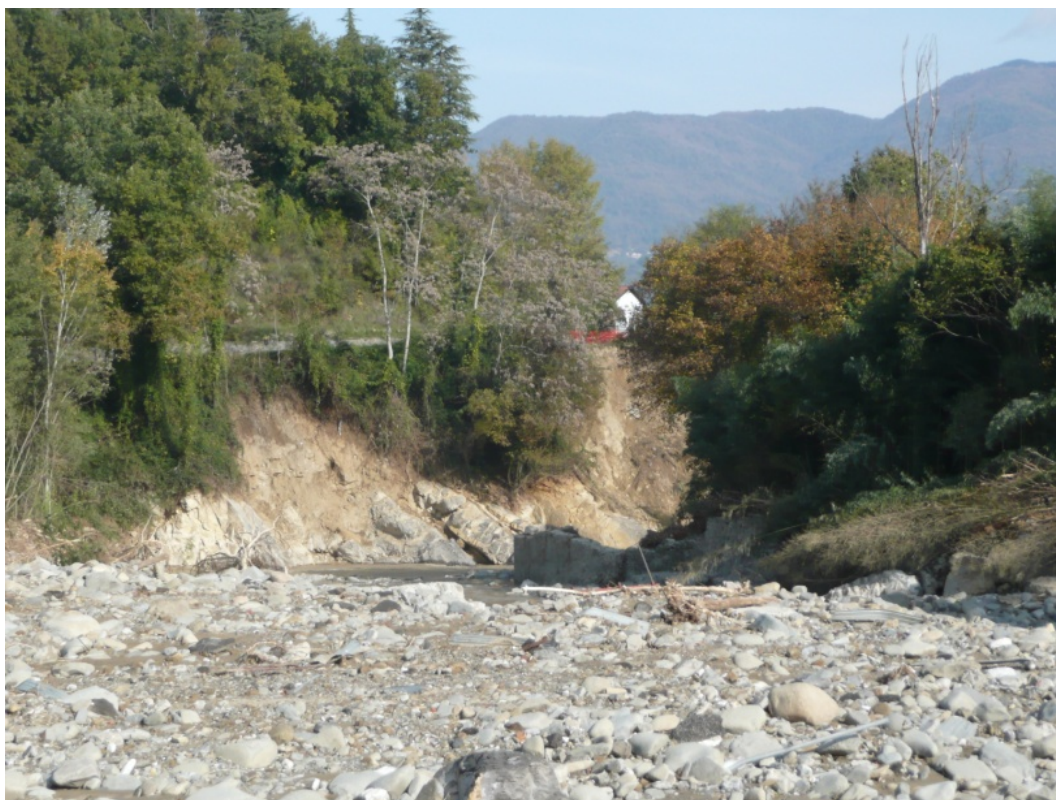
Figura 1. 17 Villa Pavese: erosione in sinistra idraulica e crollo di una parte della SP 31 (FOTO 4 in planimetria TGL 1.1)

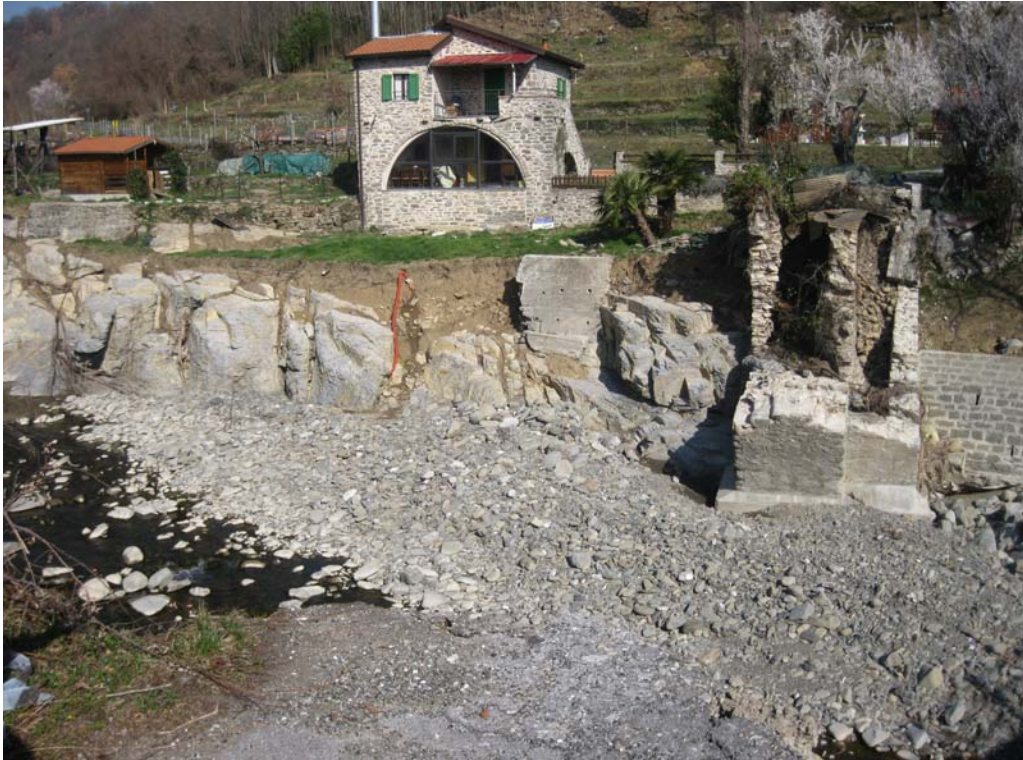
In corrispondenza di Ponte Teglia, il livello di massima piena ha raggiunto il piano terra dell'abitazione collocata in sinistra del ponte, come risulta da testimonianze dei residenti. Si sono osservati fenomeni erosivi localizzati, presumibilmente indotti da cambi direzionali della corrente.

*Figura 1. 19 Ponte Teglia: ponte crollato e erosione localizzata in sinistra idraulica
(FOTO 5 in planimetria TGL 1.1)*

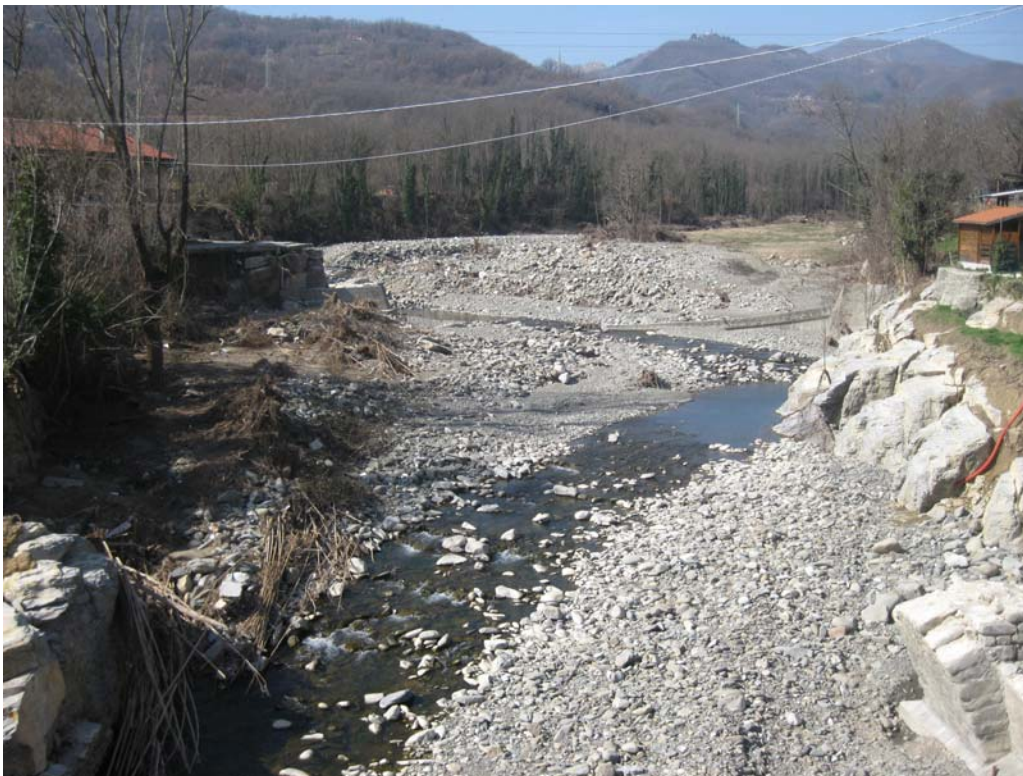
A monte del ponte è presente un salto di fondo, sovrastato da un deposito di materiale solido di circa 4 metri formatosi a seguito dell'evento alluvionale. I vari dissesti sono visibili nelle Figure 1.19 – 1.21.

Figura 1. 20 Ponte Teglia: fenomeni erosivi localizzati in sinistra idraulica e deposito in alveo a monte del salto di fondo. (FOTO 6 in planimetria TGL 1.1)

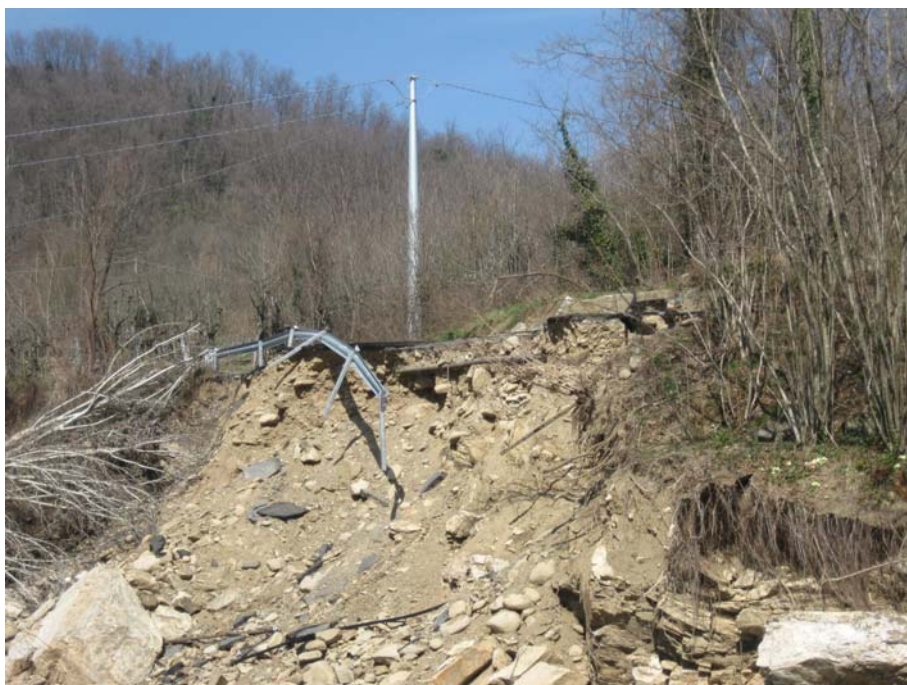
Risalendo il torrente verso monte fino alla località di Serola, in sinistra idraulica, è stato osservato il cedimento del versante e della SP 31 che collega Ponte Teglia con Serola e con Pontremoli (Figura 1.23).

Figura 1. 23 Cedimento della SP 31 presso la località di Serola (FOTO 8 in planimetria TGL 1.1)

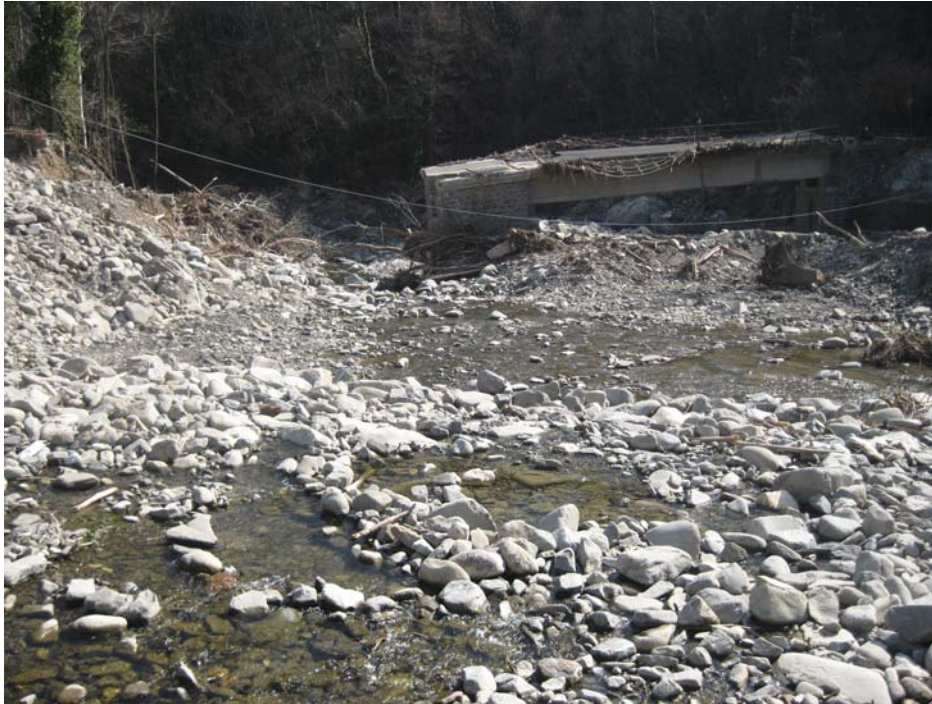
Sempre in prossimità della località di Serola, è crollato il ponte sulla SP 31 (Figura 1.24) che collegava Castagnetoli con Serola, interrompendo così il collegamento stradale tra i due centri abitati.

Figura 1. 24 Ponte sulla SP 31 crollato a seguito dell'evento (FOTO 9 in planimetria TGL 1.1)

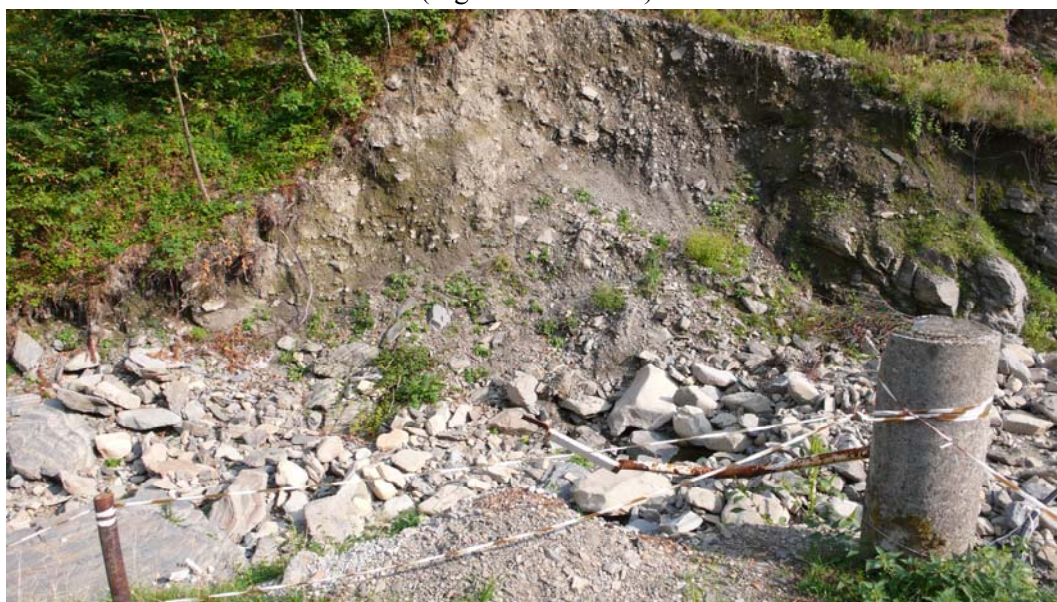
Partendo da valle dell'abitato di Bosco di Rossano, l'evento di piena ha prodotto una evidente erosione in destra idraulica ed il crollo del ponte che collegava l'abitato di Bosco di Rossano al versante coltivato posto in destra idraulica del torrente stesso (Figure 1.26 e 1.27).

Figura 1. 26 Erosione in destra idraulica (FOTO 6 in planimetria TGL 1.2)

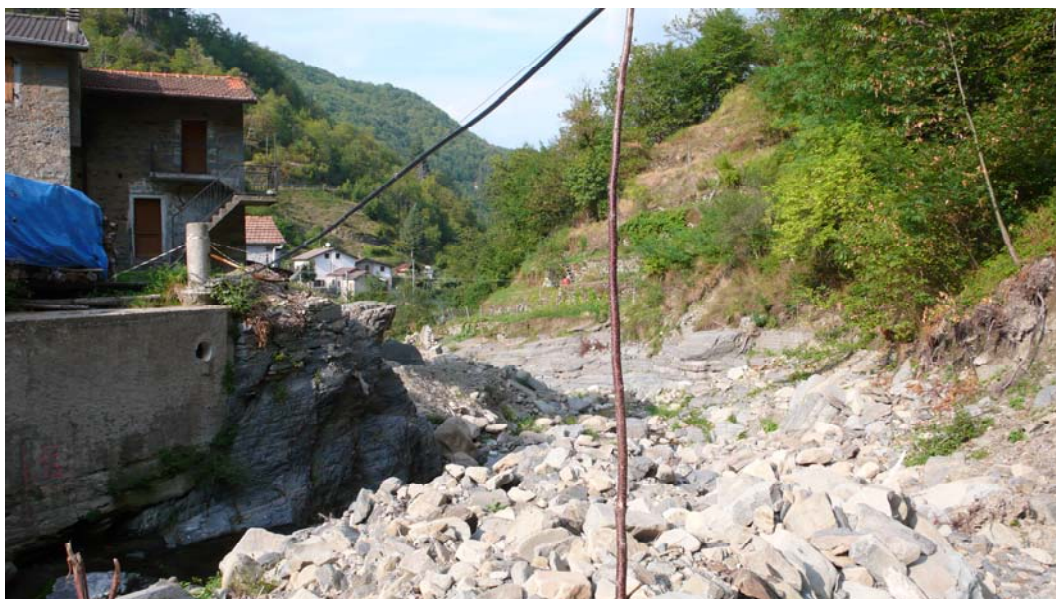
Figura 1. 27 Alveo in prossimità del ponte crollato sul Canale del Bosco (FOTO 7 in planimetria TGL 1.2)

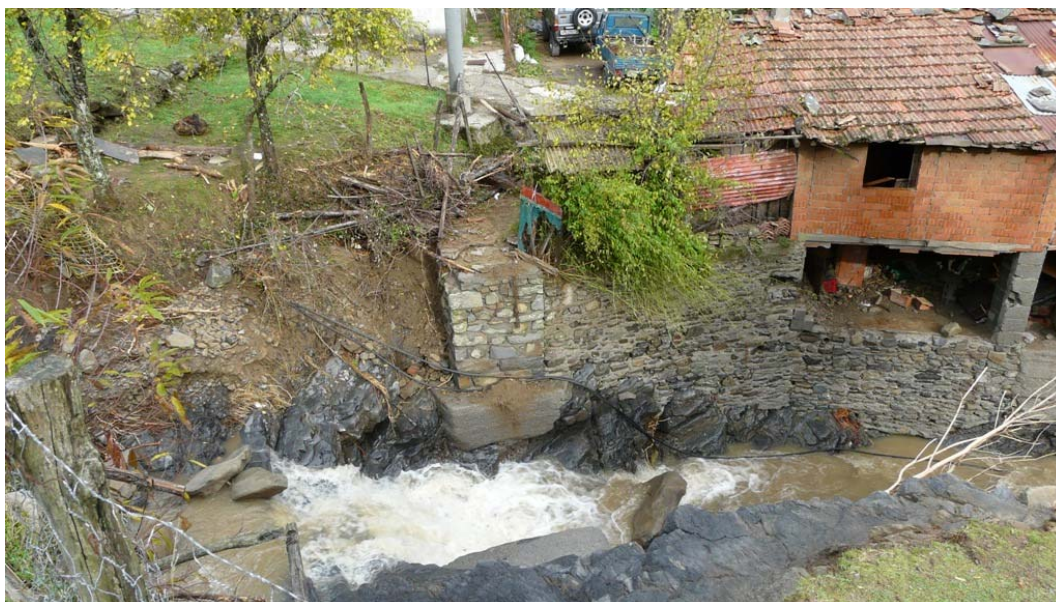
Poco più a monte della confluenza del Canale del Bosco con il Fosso Madornale l'evento alluvionale ha prodotto il crollo del ponte (Figura 1.28) di attraversamento del torrente utilizzato dagli abitanti per raggiungere gli orti e le stalle situate sulla sponda opposta. Attualmente è presente una passerella in legno provvisoria (Figura 1.29).

Figura 1. 28 Ponte crollato sul Canale del Bosco (FOTO 8 in planimetria TGL 1.2)

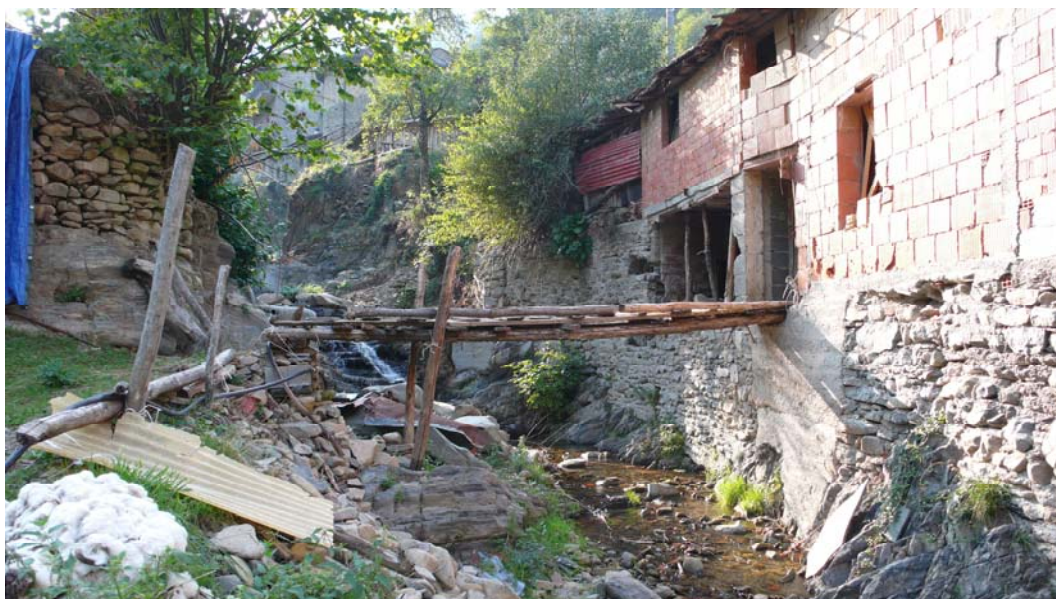
Figura 1. 29 Passerella provvisoria attualmente presente per consentire l'attraversamento del torrente
(FOTO 9 in planimetria TGL 1.2)

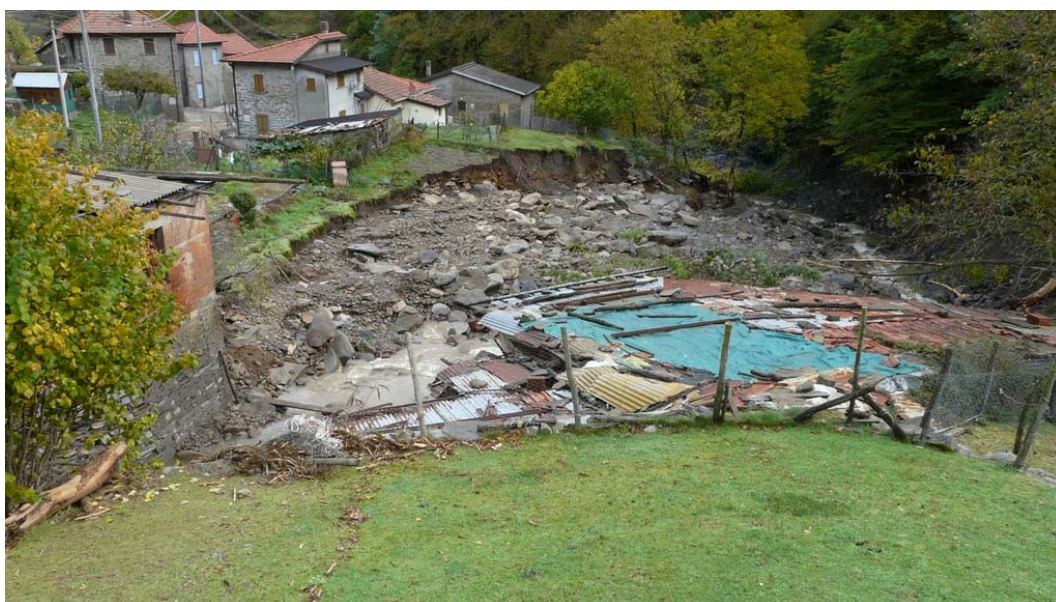
In corrispondenza della confluenza con il Fosso Madornale, in sinistra idrografica è presente un'erosione di sponda di notevole entità ed un deposito di materiale trasportato dalla piena (Figura 1.30).

Figura 1. 30 Erosione in sinistra idraulica e deposito di grandi dimensioni **(FOTO 10 in planimetria TGL 1.2)**

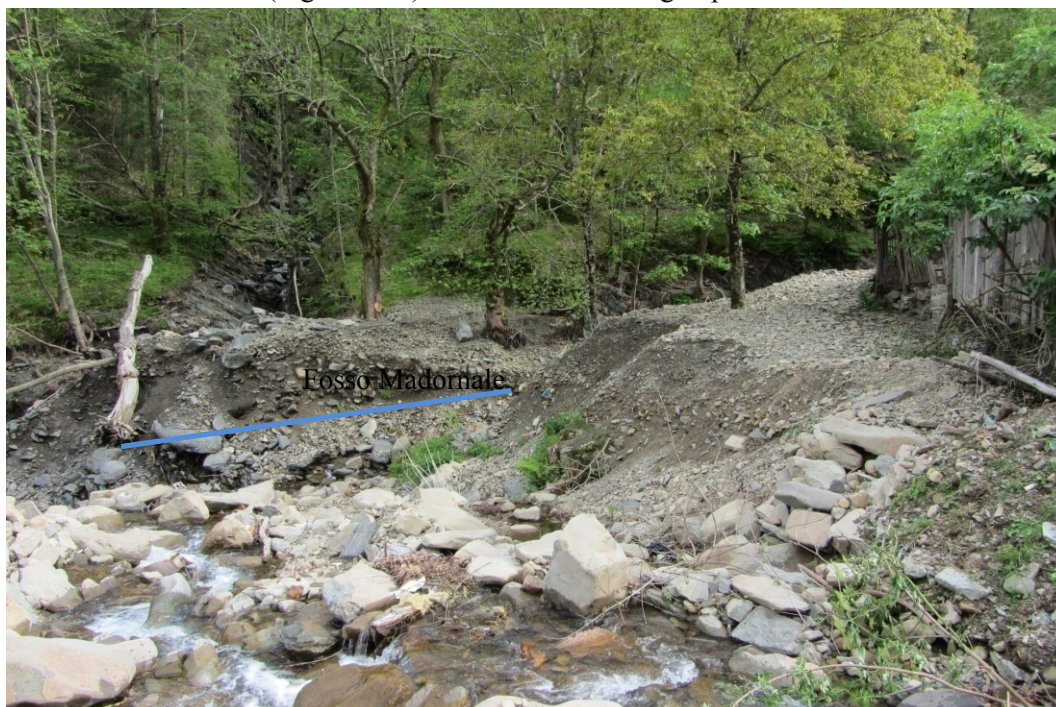
Sul Fosso Madornale, a monte della confluenza con il Canale del Bosco, la corrente ha prodotto una zona di erosione in destra idraulica (Figura 1.31) e la rottura della briglia presente sul fosso stesso.

Figura 1. 31 Fosso Madornale a monte della confluenza con il Canale del Bosco (FOTO 11 in planimetria TGL 1.2)

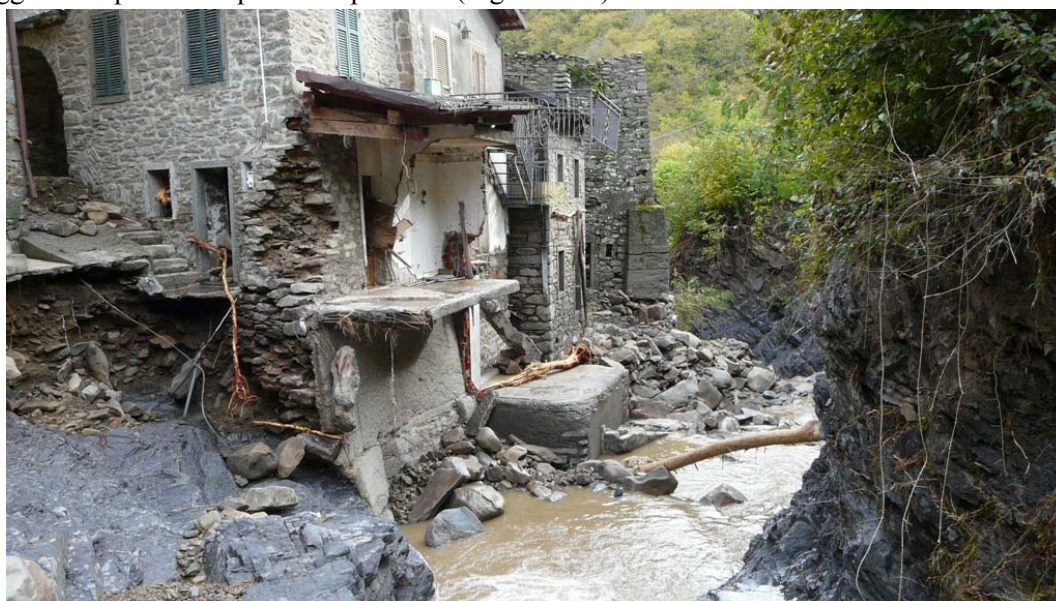
Nella parte del paese di Bosco di Rossano in cui il torrente scorre adiacente ai fabbricati, la piena ha prodotto la distruzione di alcuni fabbricati che si trovano adiacenti al corso d'acqua (Figura 1.32 – 1.33) ed ha aggirato la passerella pedonale presente (Figura 1.34).

Figura 1. 32 Distruzione di fabbricati adiacenti al torrente (FOTO 12 in planimetria TGL 1.2)

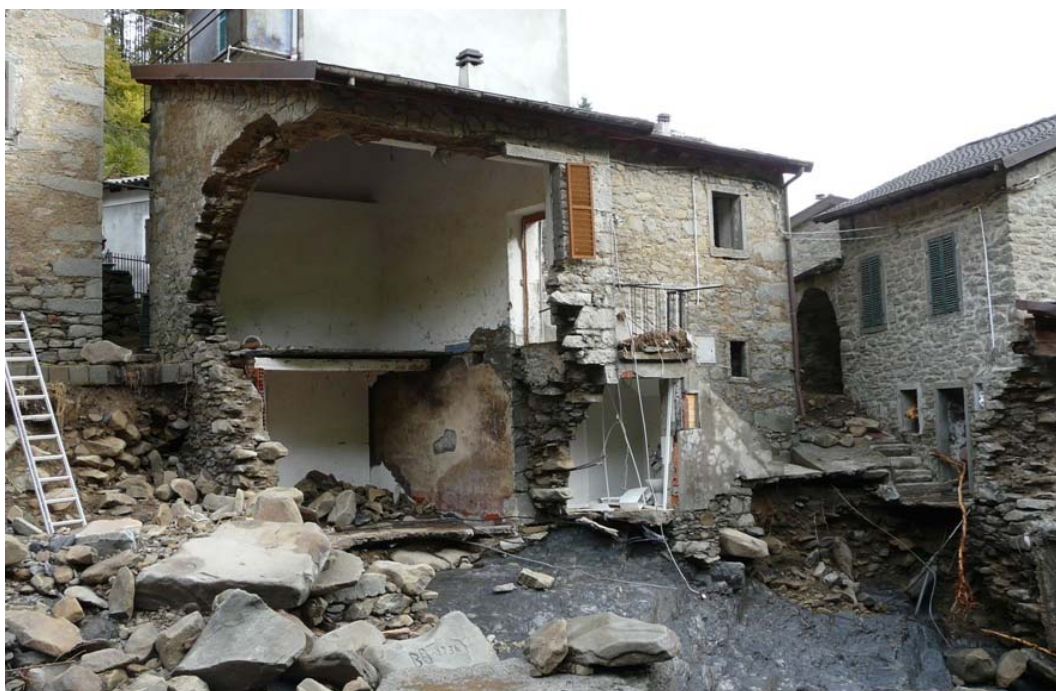
Figura 1. 33 Distruzione di fabbricati adiacenti al torrente (FOTO 5 in planimetria TGL 1.2)

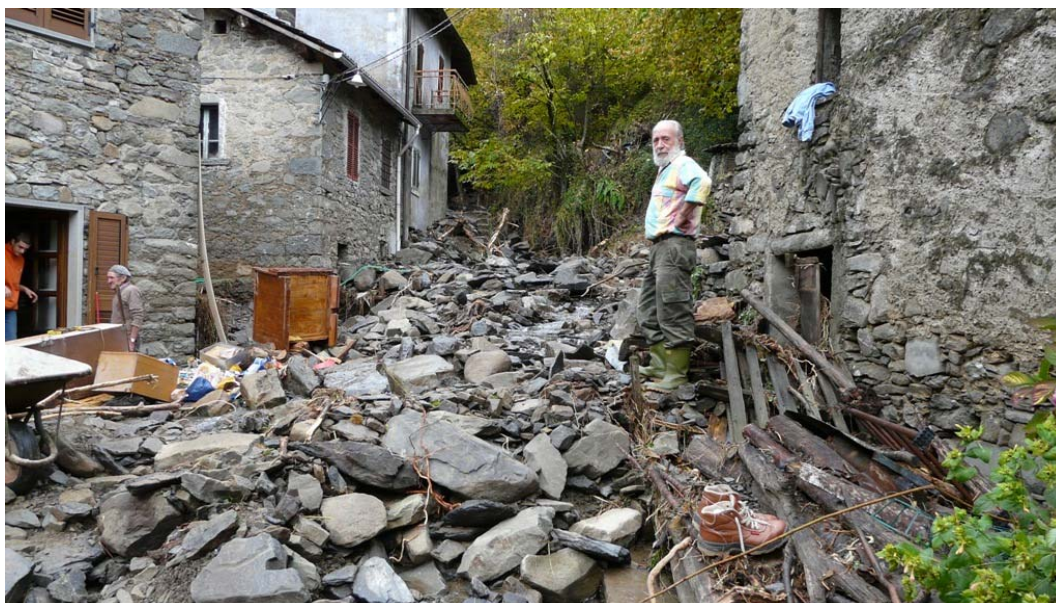
In corrispondenza del Fosso La Canala, affluente in sinistra del Canale del Bosco, si è verificata un'erosione del versante con un conseguente trasporto del materiale eroso e deposito nella strada comunale che interseca il fosso stesso (Figure 1.35 -1.36). Alla data di effettuazione dei sopralluoghi di campo i sedimenti erano stati rimossi e il fosso era stato incanalato all'interno di uno scatolare per poter ripristinare la piazzetta e la strada comunale che lo attraversano (Figure 1.37 -1.38).

Figura 1. 35 Materiale depositato dal Fosso La Canala (foto per cortesia di Marco Scarfidi – ottobre 2011) (FOTO 14 in planimetria TGL 1.2)

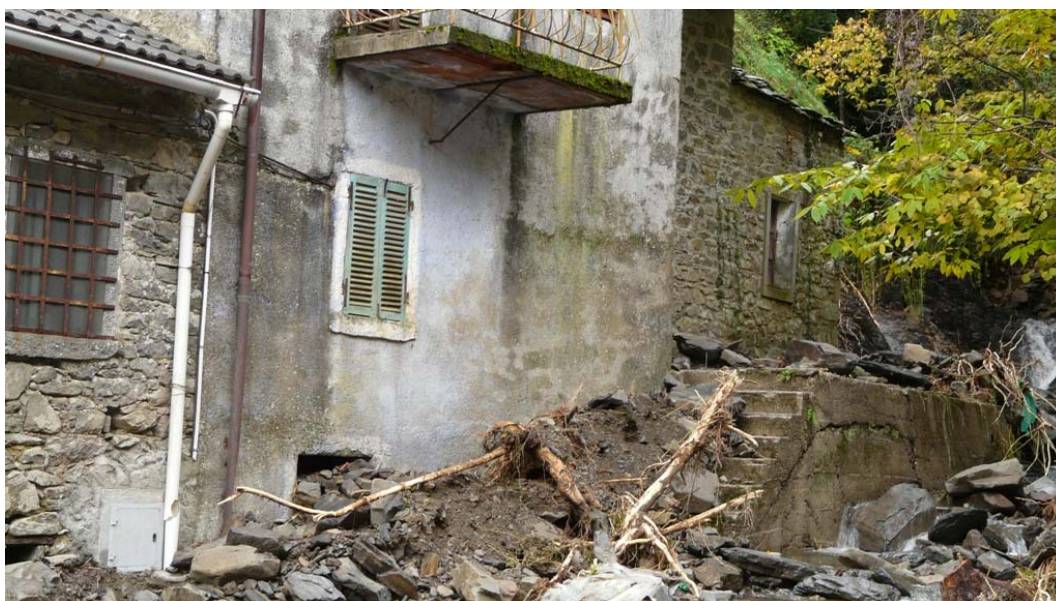
Figura 1. 36 Materiale depositato dal Fosso La Canala (foto per cortesia di Marco Scarfidi – ottobre 2011) (FOTO 15 in planimetria TGL 1.2)

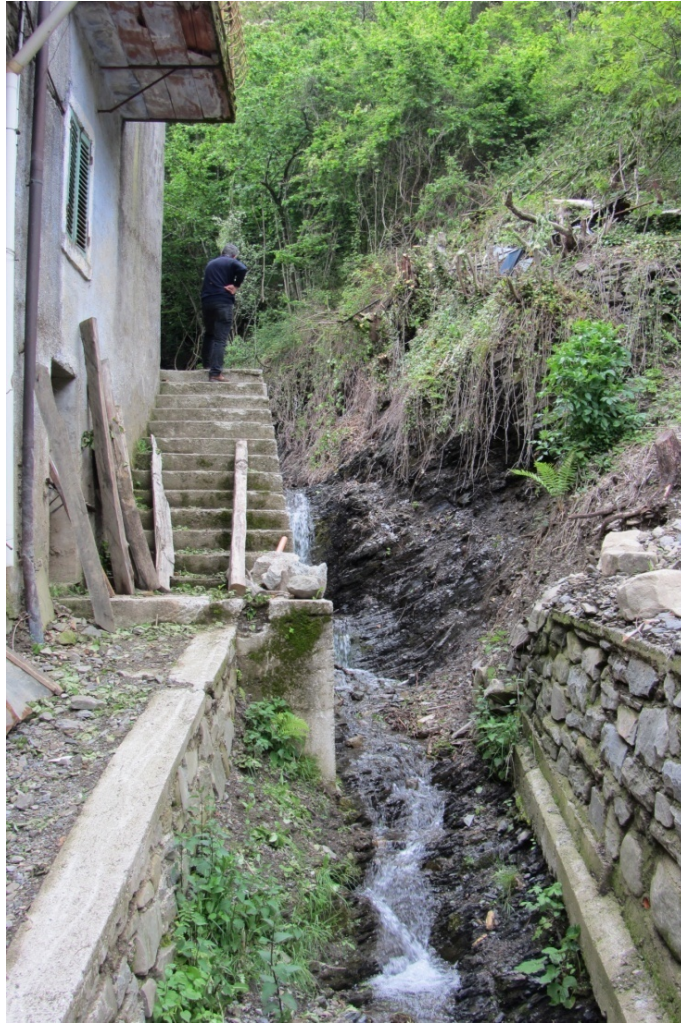
Figura 1. 37 Fosso La Canala (FOTO 16 in planimetria TGL 1.2)

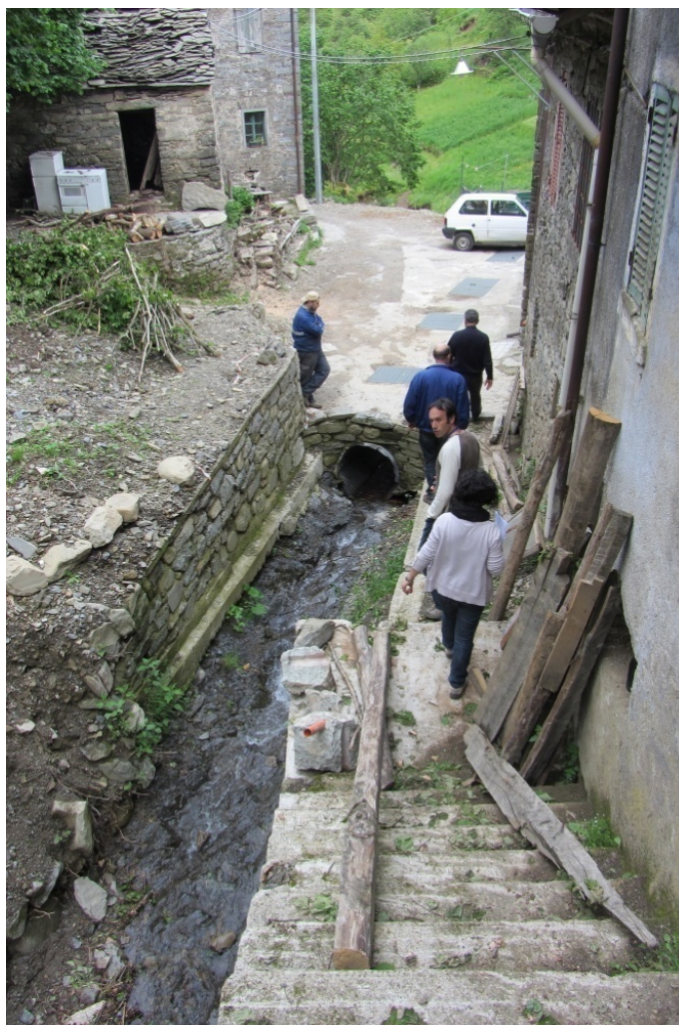
Figura 1. 38 Tombamento del Fosso La Canala (FOTO 17 in planimetria TGL 1.2)

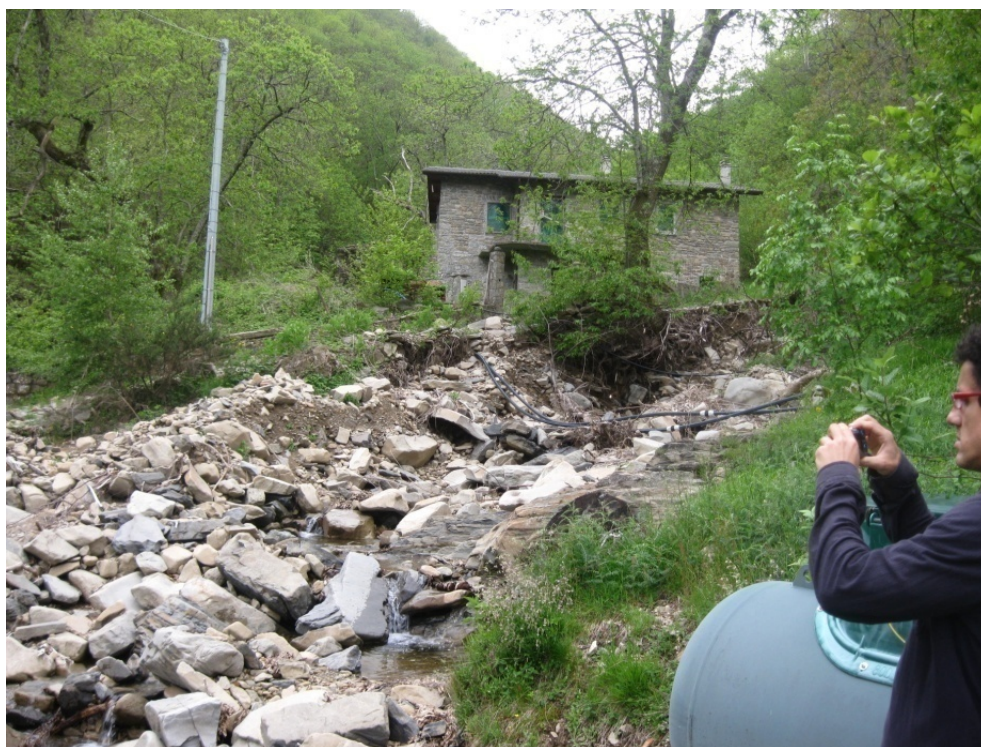
Figura 1. 40 Trasporto di materiale solido ad opera dell'affluente in sinistra idraulica del Canale del Bosco (FOTO 19 in planimetria TGL 1.2)

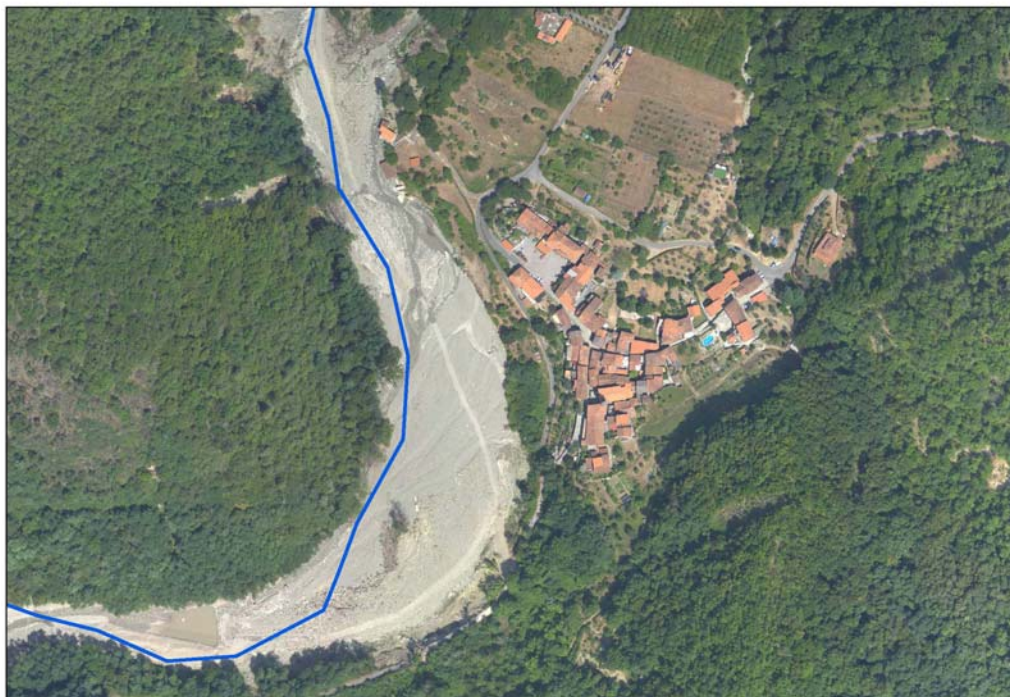
Figura 1. 42- T. Teglia: Sez. 3-6 (ortofoto 2010) (FOTO 11 in planimetria TGL 1.1)

Figura 1. 43- T. Teglia: Sez. 3-6 (ortofoto 2012) (FOTO 11 in planimetria TGL 1.1)

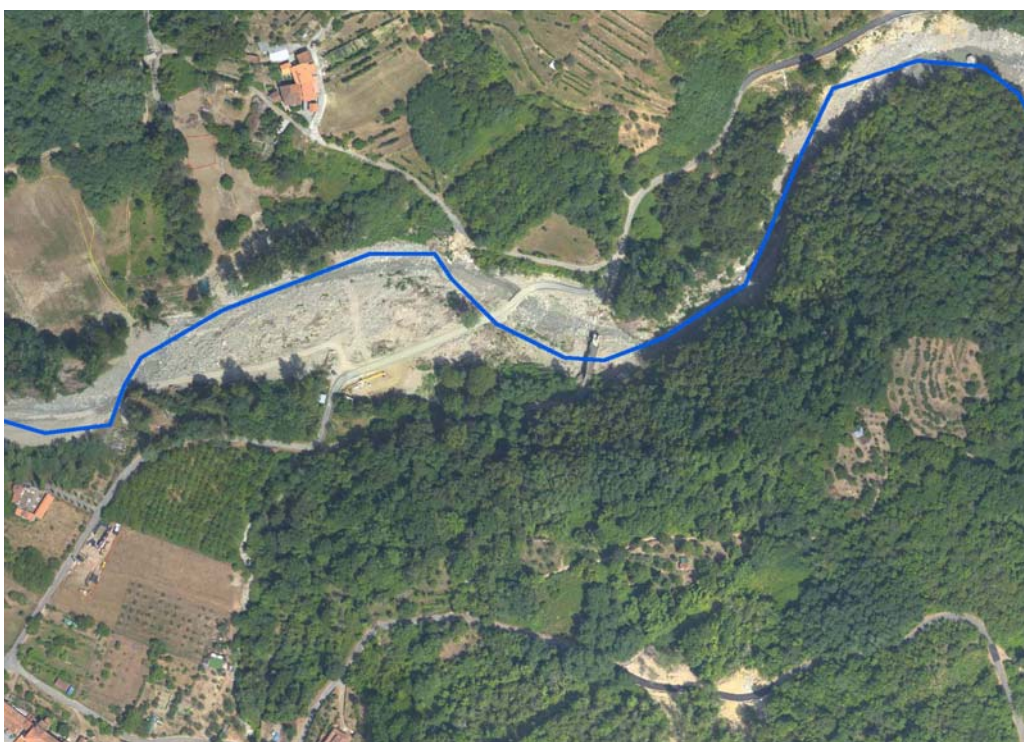
Figura 1. 44- T. Teglia: Sez. 10-11 (ortofoto 2010) (FOTO 12 in planimetria TGL 1.1)

Figura 1. 45- T. Teglia: Sez. 10-11 (ortofoto 2012) (FOTO 12 in planimetria TGL 1.1)

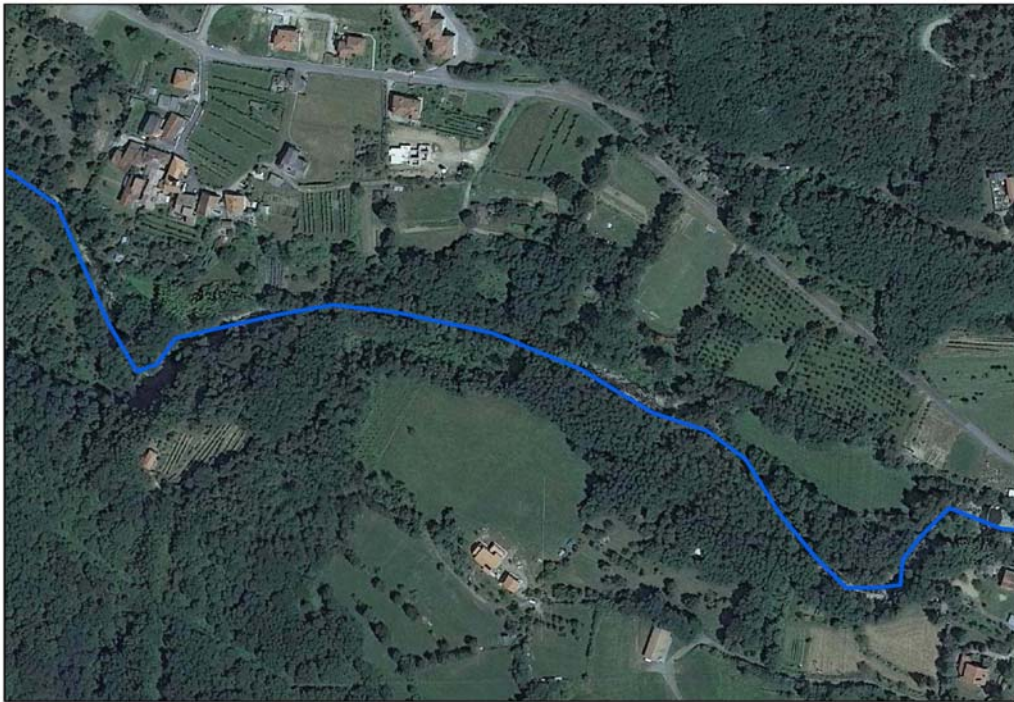
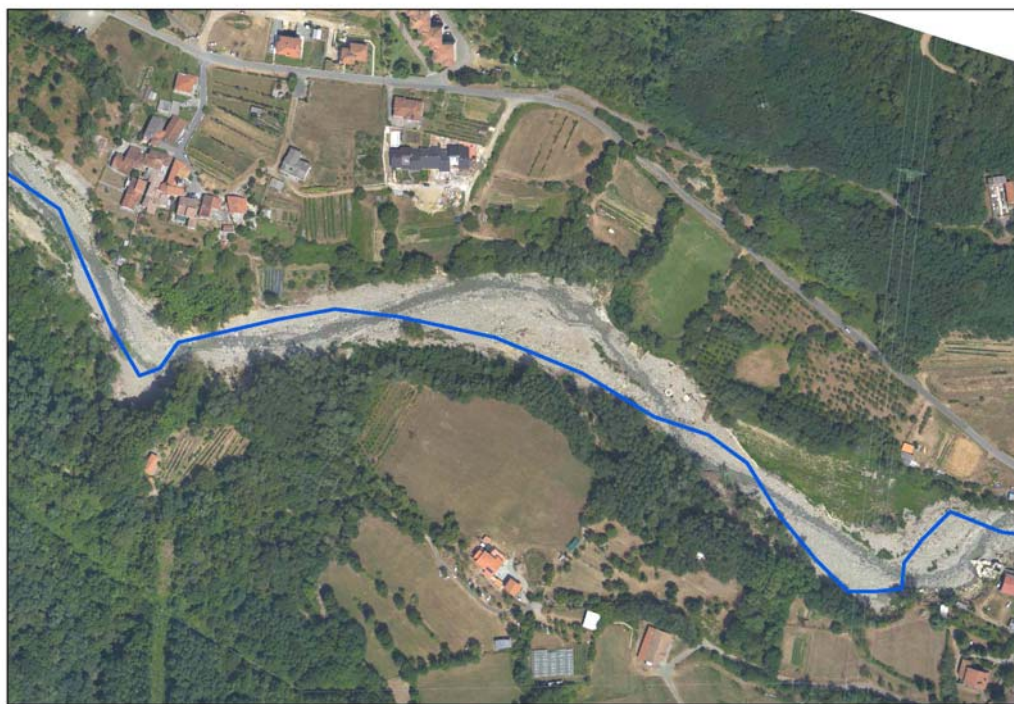
Figura 1. 46- T. Teglia: Sez. 21 (ortofoto 2010) (FOTO 13 in planimetria TGL 1.1)

Figura 1. 47- T. Teglia: Sez. 21 (ortofoto 2012) (FOTO 13 in planimetria TGL 1.1)
