Studio dei bacini minori del F. Magra a seguito dell'evento alluvionale del 25/10/2011 e definizione delle azioni e degli interventi di messa in sicurezza.

Relazione Tecnica Finale

PARTE SECONDA - Il bacino del Torrente Teglia

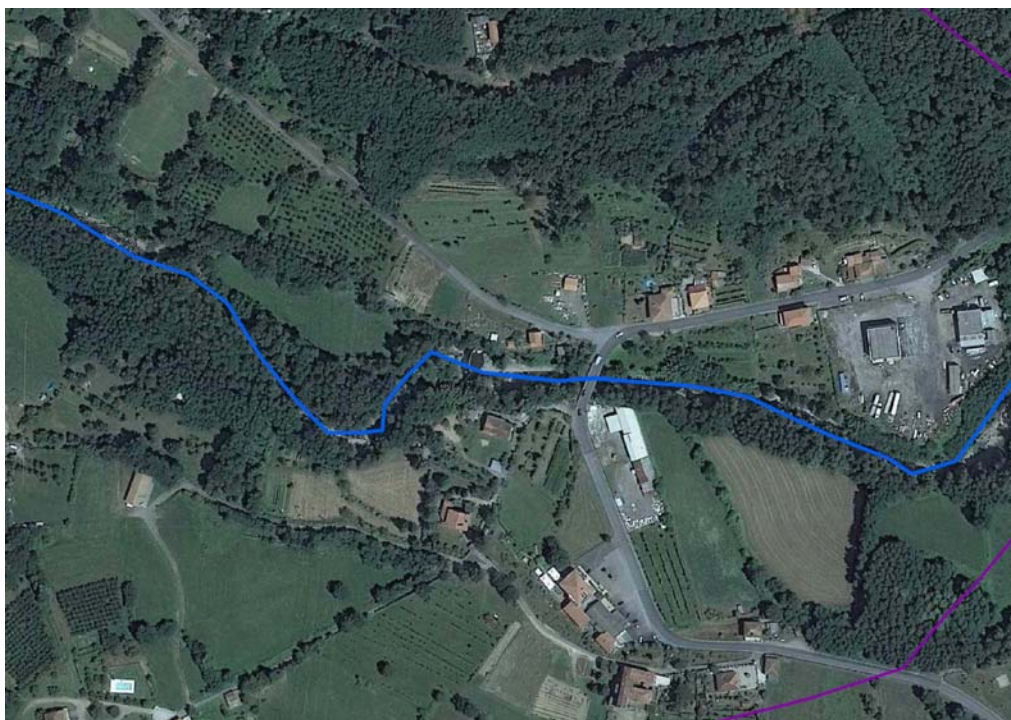
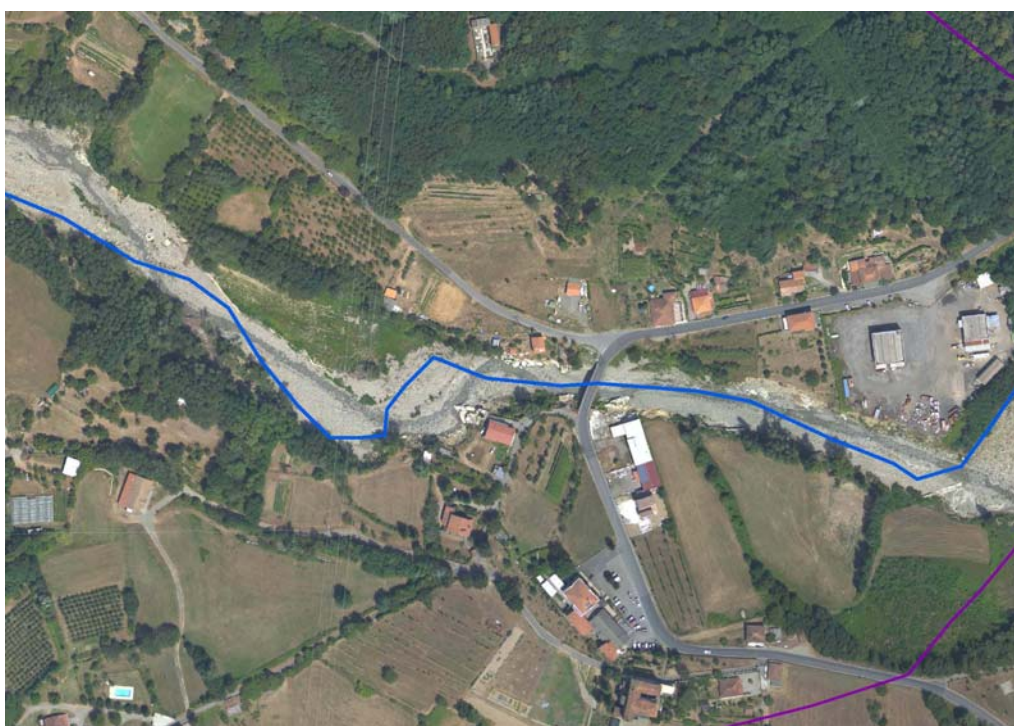
Figura 1. 48- T. Teglia: Sez. 23-24 (ortofoto 2010) (FOTO 14 in planimetria TGL 1.1)

Figura 1. 49- T. Teglia: Sez. 23-24 (ortofoto 2012) (FOTO 14 in planimetria TGL 1.1)

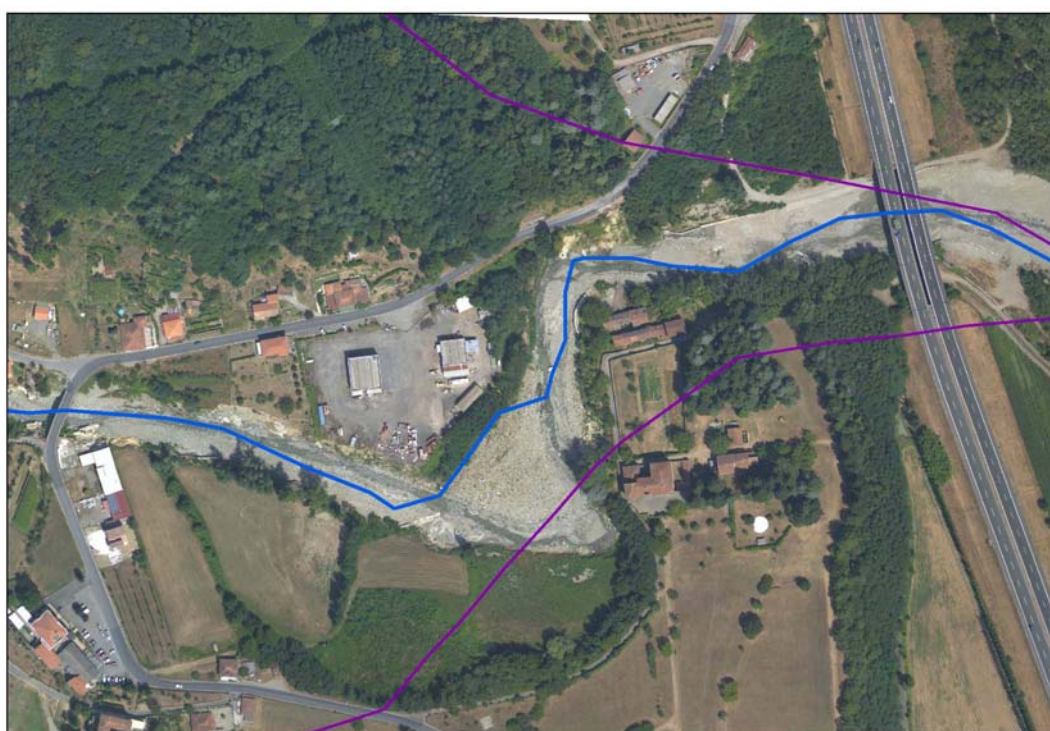
Figura 1. 50- T. Teglia: Sez. 28-29 (ortofoto 2010) (FOTO 15 in planimetria TGL 1.1)

Figura 1. 51- T. Teglia: Sez. 28-29 (ortofoto 2012) (FOTO 15 in planimetria TGL 1.1)

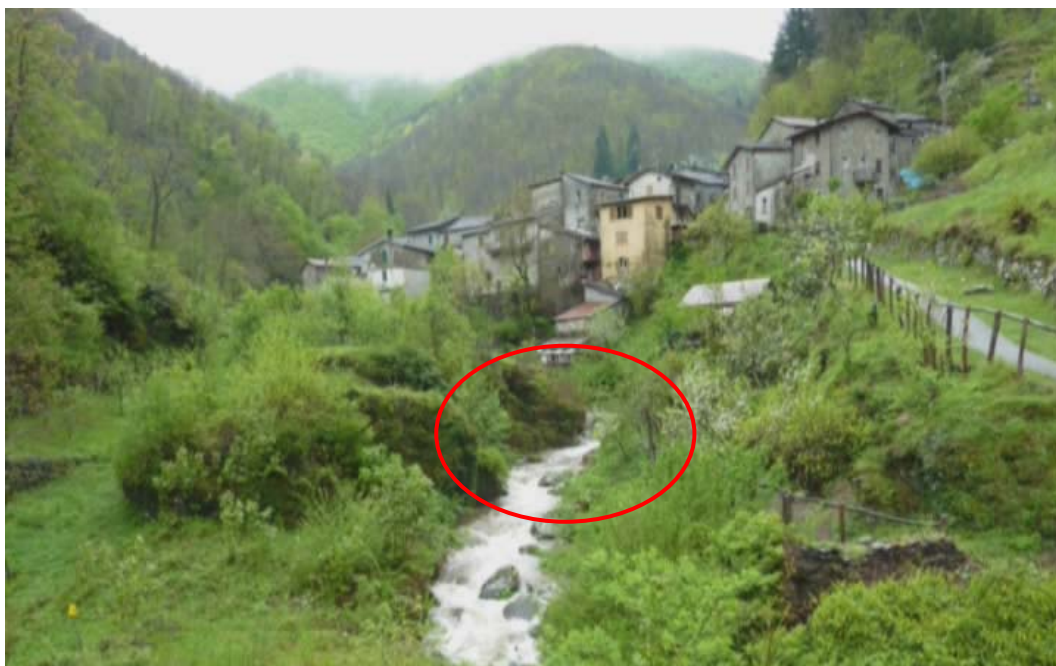
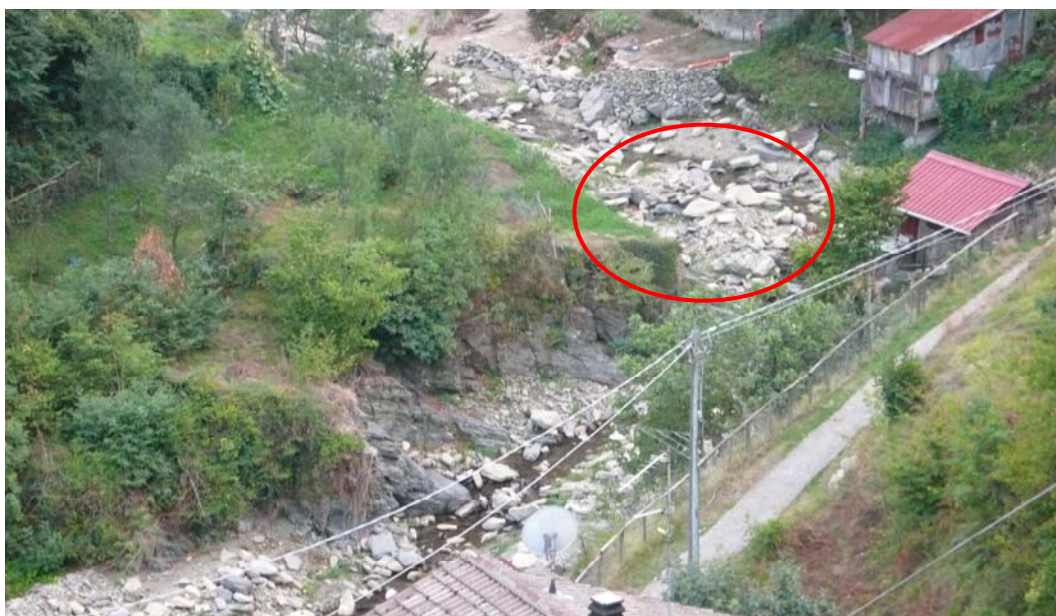
Figura 1. 57 Canale del Bosco prima dell'evento alluvionale (FOTO 23 in planimetria TGL 1.2)

Figura 1. 58 Canale del Bosco dopo l'evento alluvionale (FOTO 23 in planimetria TGL 1.2)

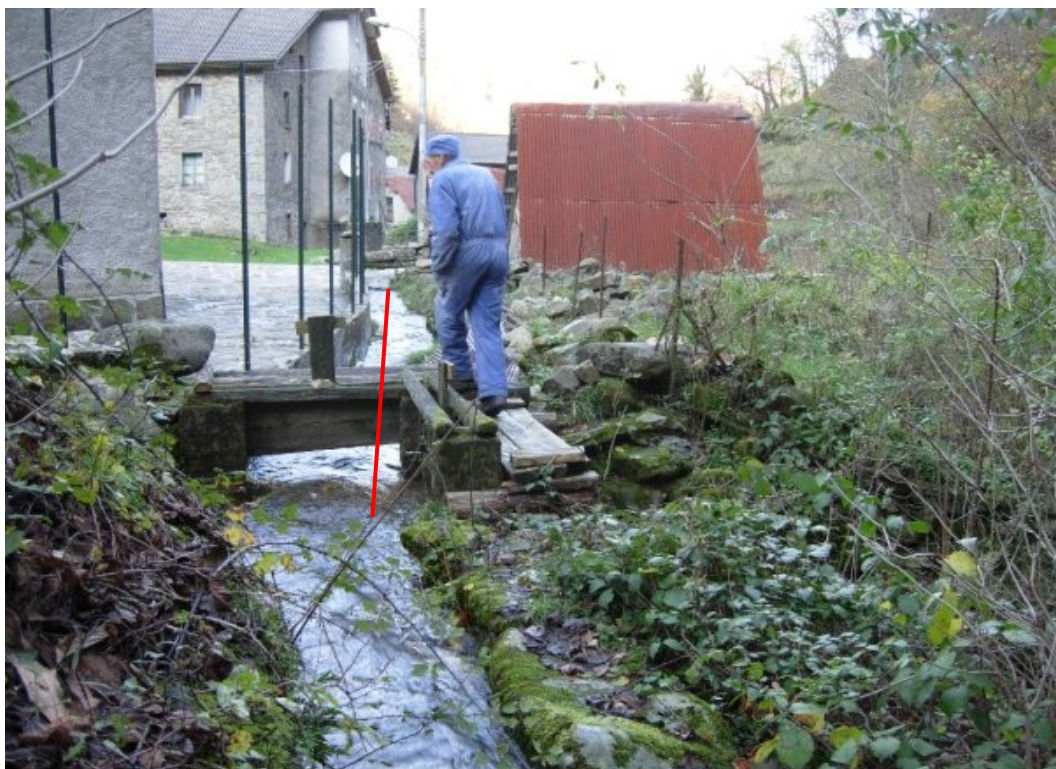
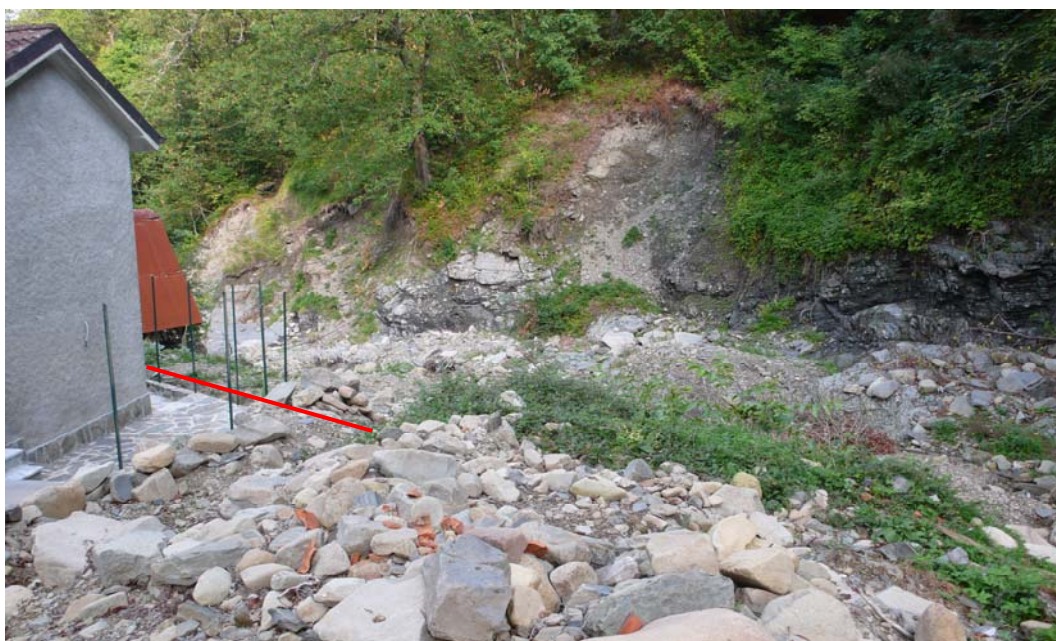
Figura 1. 59 Canaletta di derivazione dal Canale del Bosco ante-evento (**FOTO 24 in planimetria TGL 1.2**)

Figura 1. 60 Canaletta di derivazione dal Canale del Bosco post-evento (**FOTO 24 in planimetria TGL 1.2**)

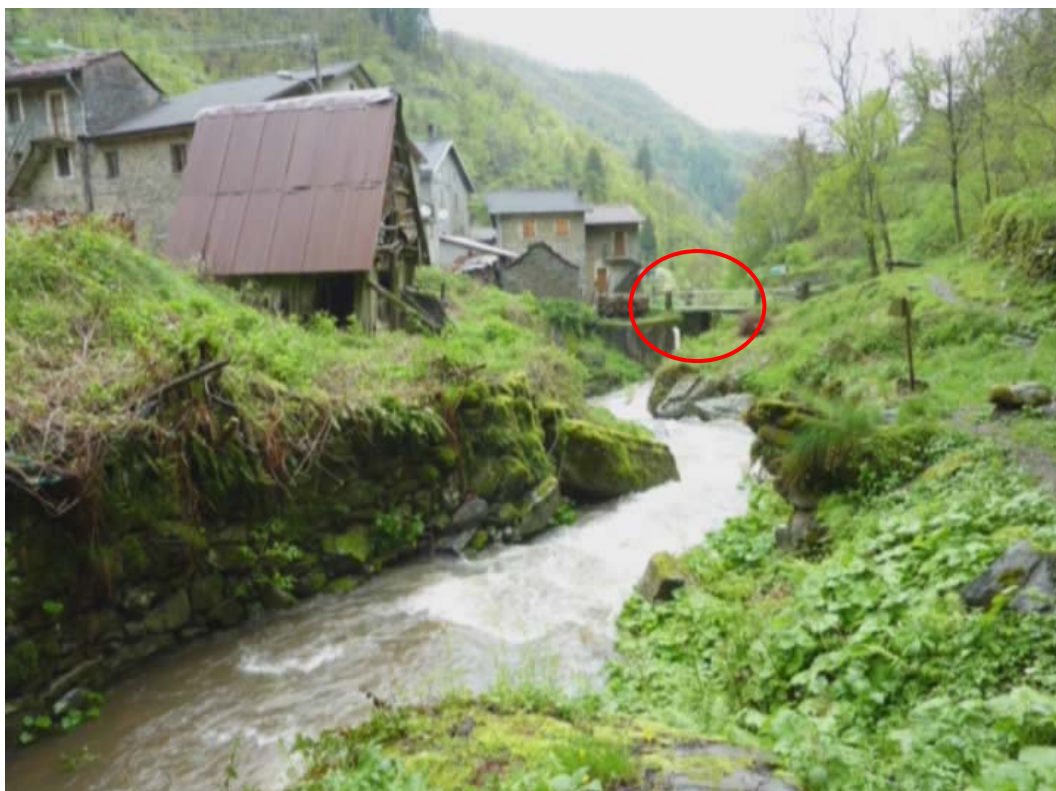
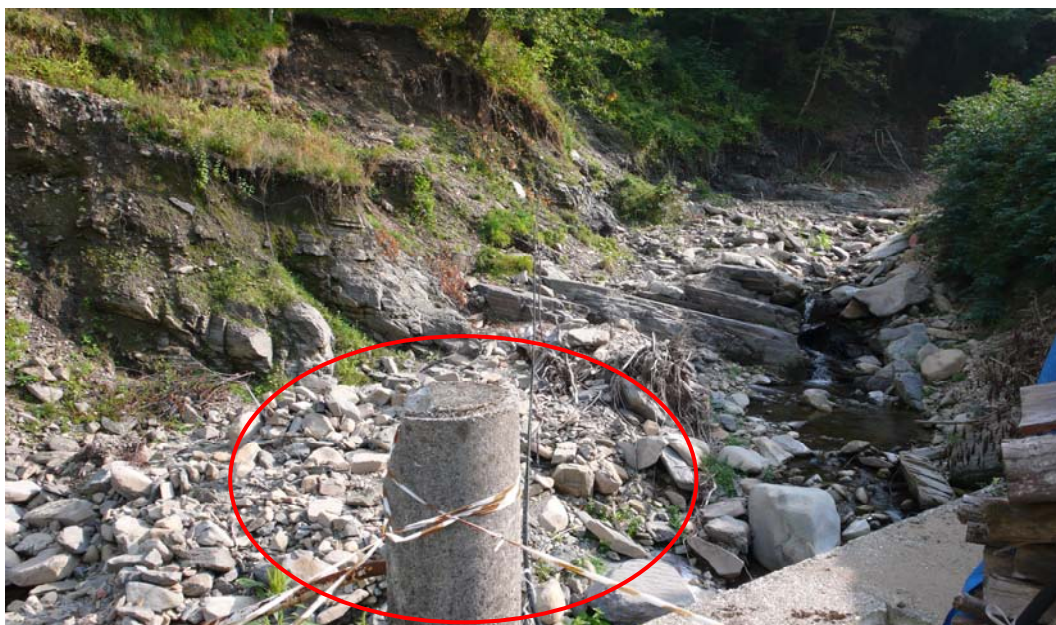
Figura 1. 61 Ponte sul Canale del Bosco (tra sezione 5 e sezione 6) prima dell'evento alluvionale (foto verso valle)
(FOTO 1 in planimetria TGL 1.2)

Figura 1. 62 Ponte sul Canale del Bosco (tra sezione 5 e sezione 6) dopo l'evento alluvionale (foto verso monte)
(FOTO 25 in planimetria TGL 1.2)

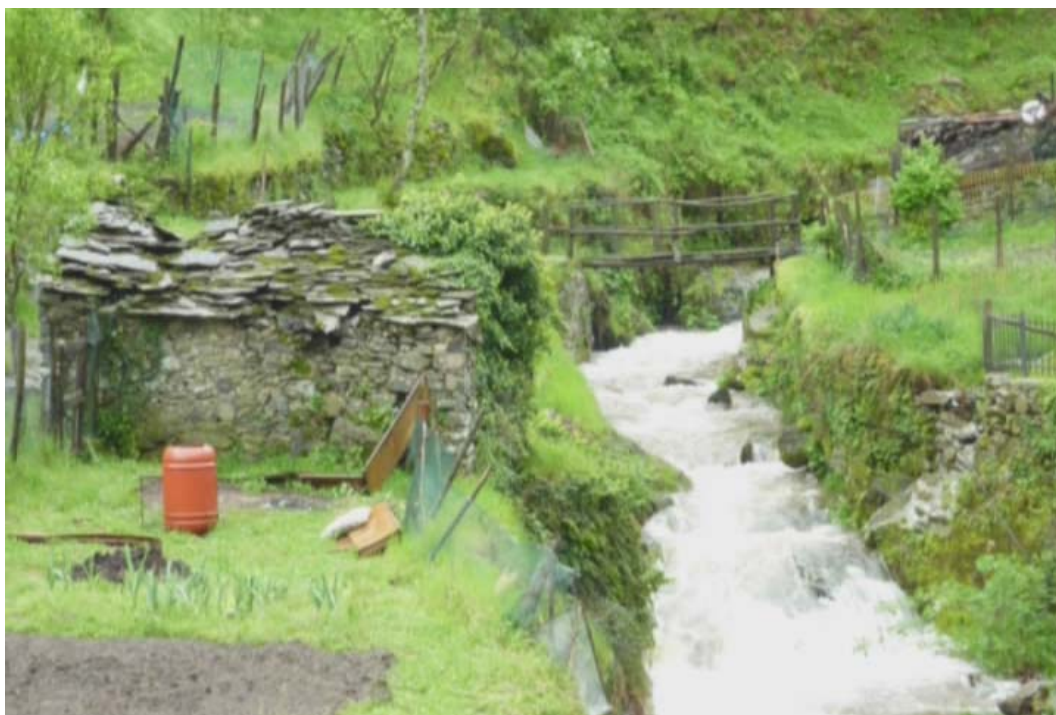
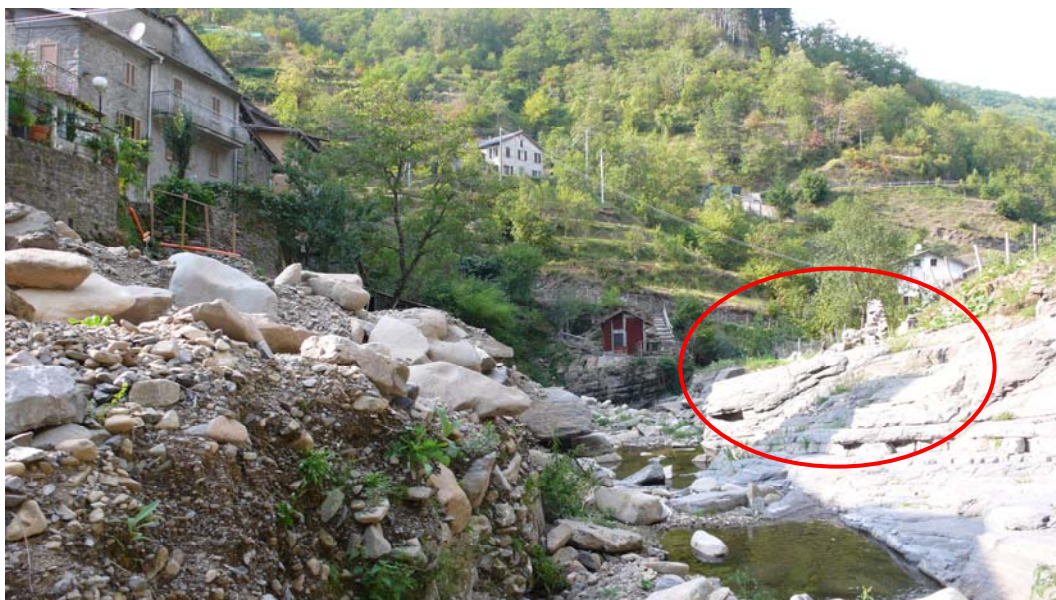
Figura 1. 63 Passerella e mulino in destra idraulica (tra sezione 4 e sezione 5) a valle del ponte crollato prima dell'evento alluvionale (foto da valle) **(FOTO 26 in planimetria TGL 1.2)**

Figura 1. 64 Passerella distrutta e resti del mulino in destra idraulica sul Canale del Bosco (tra sezione 4 e sezione 5) dopo l'evento alluvionale (foto da monte) **(FOTO 27 in planimetria TGL 1.2)**

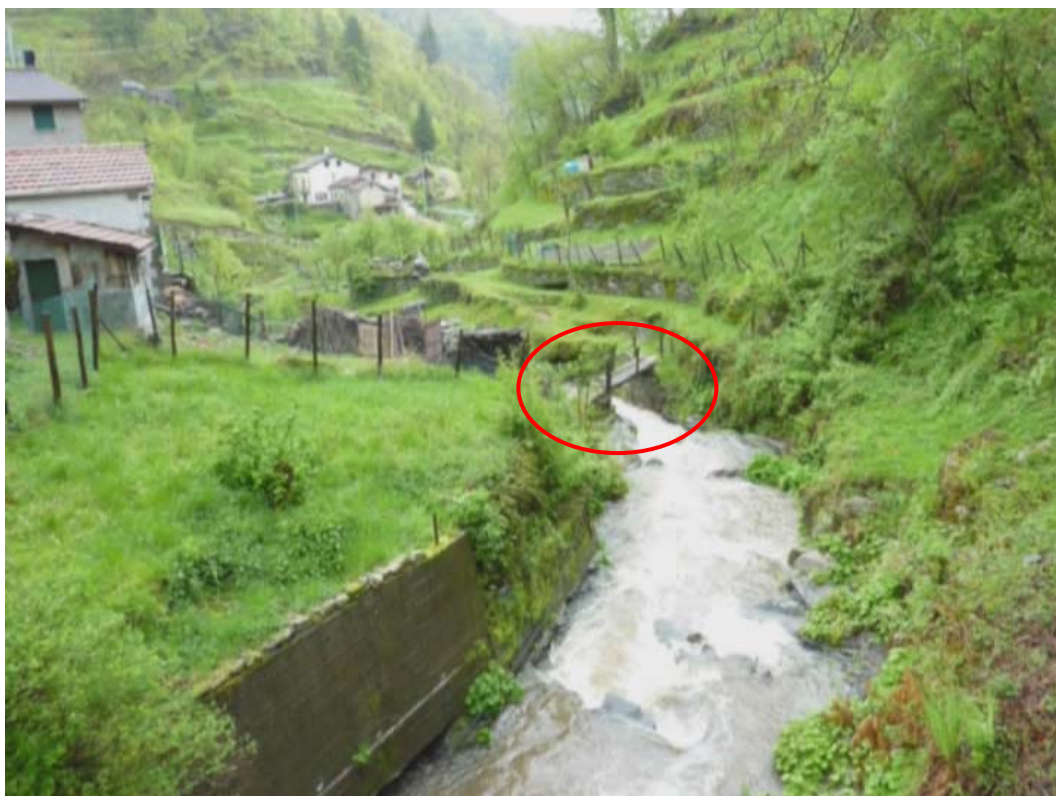
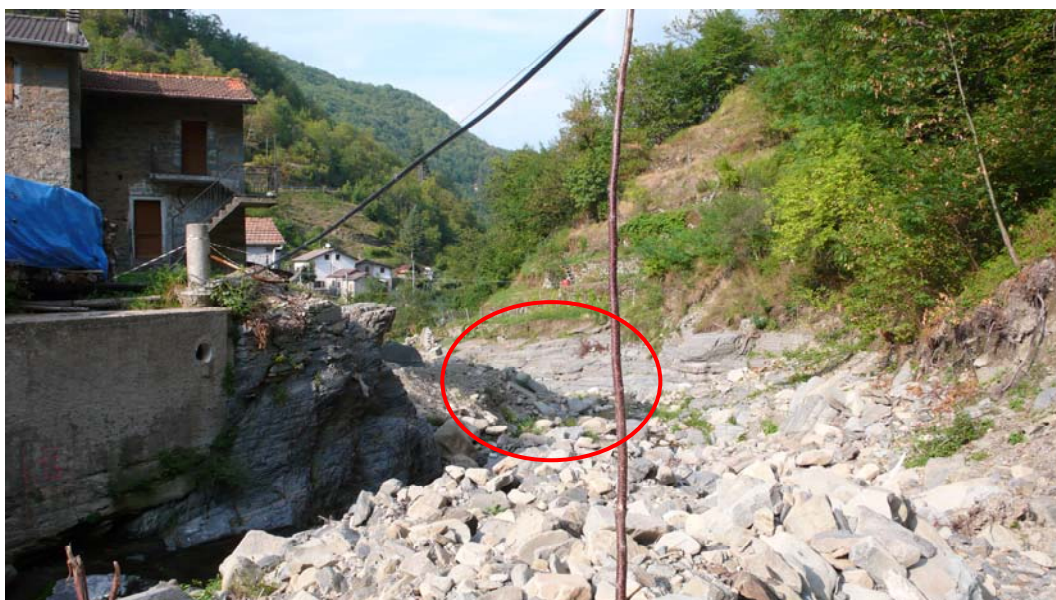
*Figura 1. 65 Vista del Canale del Bosco dal ponte (tra sezione 5 e sezione 6) verso valle prima dell'evento alluvionale
(FOTO 28 in planimetria TGL 1.2)*

*Figura 1. 66 Vista del Canale del Bosco dal ponte (tra sezione 5 e sezione 6) verso valle dopo l'evento alluvionale
(FOTO 28 in planimetria TGL 1.2)*

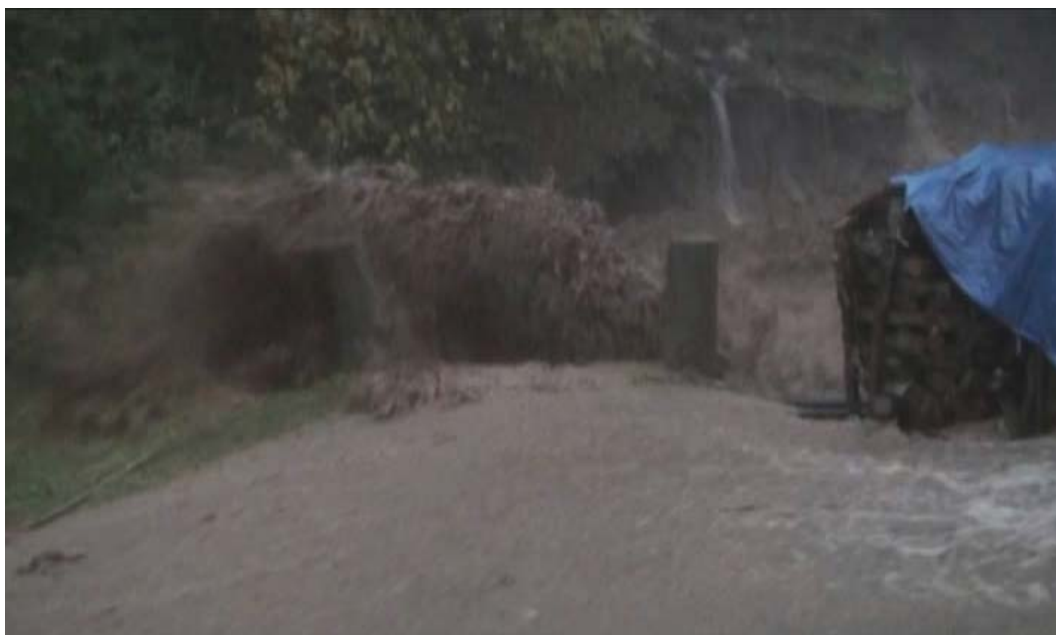
Figura 1. 67 Crollo del ponte (tra sezz. 5 e 6) durante l'evento alluvionale (FOTO 29 in planimetria TGL 1.2)

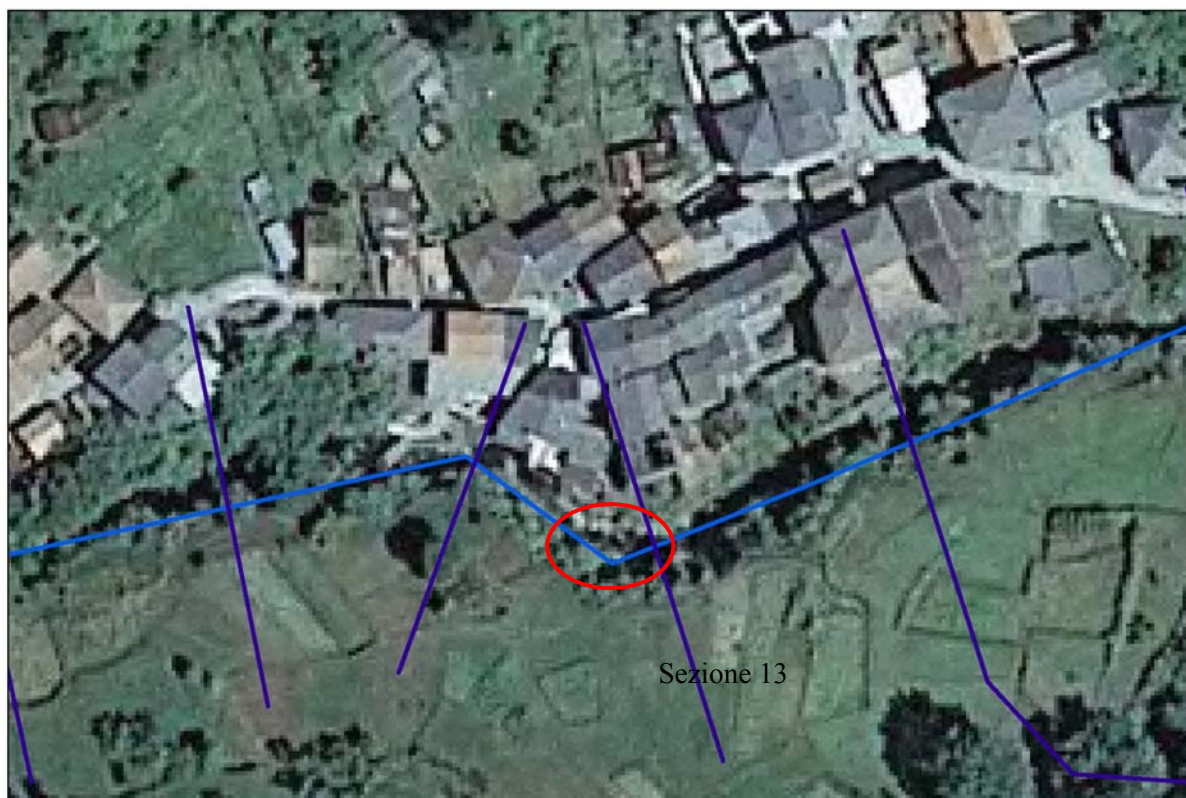
Figura 2. 4 - Canale del Bosco: ubicazione della presunta ostruzione d'alveo (FOTO 20 in planimetria TGL 1.2)

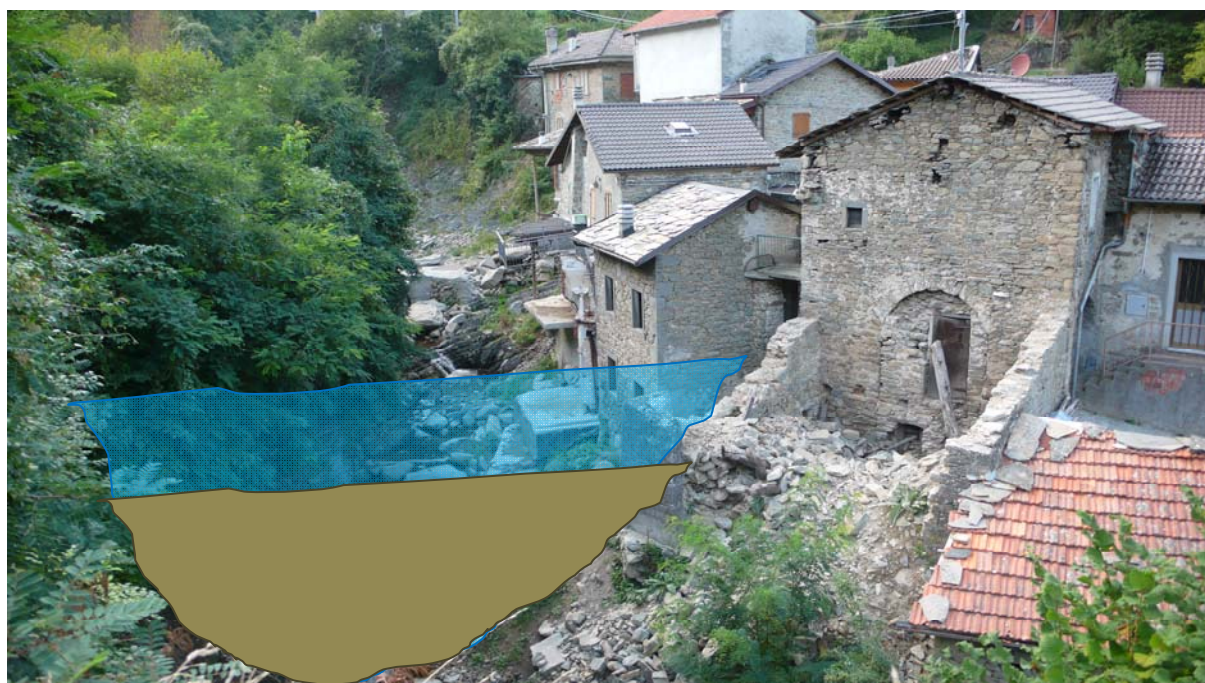
Figura 2. 5- Canale del Bosco: sezione in cui è stata ipotizzata l'ostruzione (FOTO 30 in planimetria TGL 1.2)

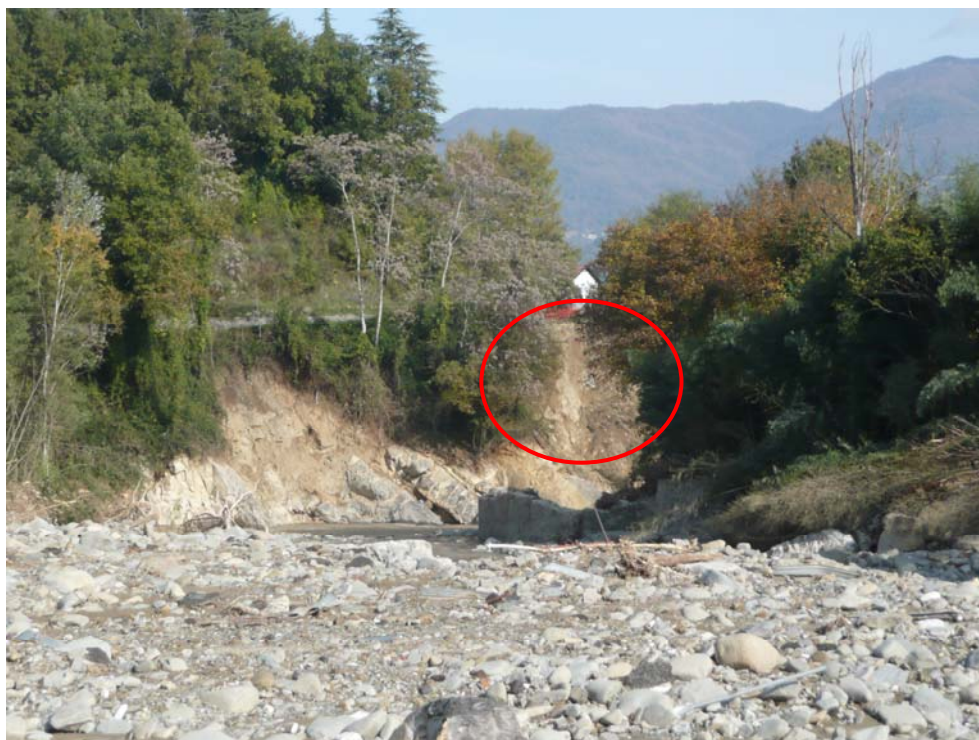
*Figura 3. 1 – T. Teglia: erosione di sponda in sinistra idraulica a monte della sezione 29 ed a valle della sezione 28
(FOTO 4 in planimetria TGL 1.1)*
