### **ACCORDO DI COLLABORAZIONE SCIENTIFICA**

Studio dei bacini minori del F. Magra a seguito dell'evento alluvionale del 25/10/2011 e definizione delle azioni e degli interventi di messa in sicurezza.

## **Relazione Tecnica Finale**

### **PARTE TERZA - Il bacino del Torrente Mangiola**

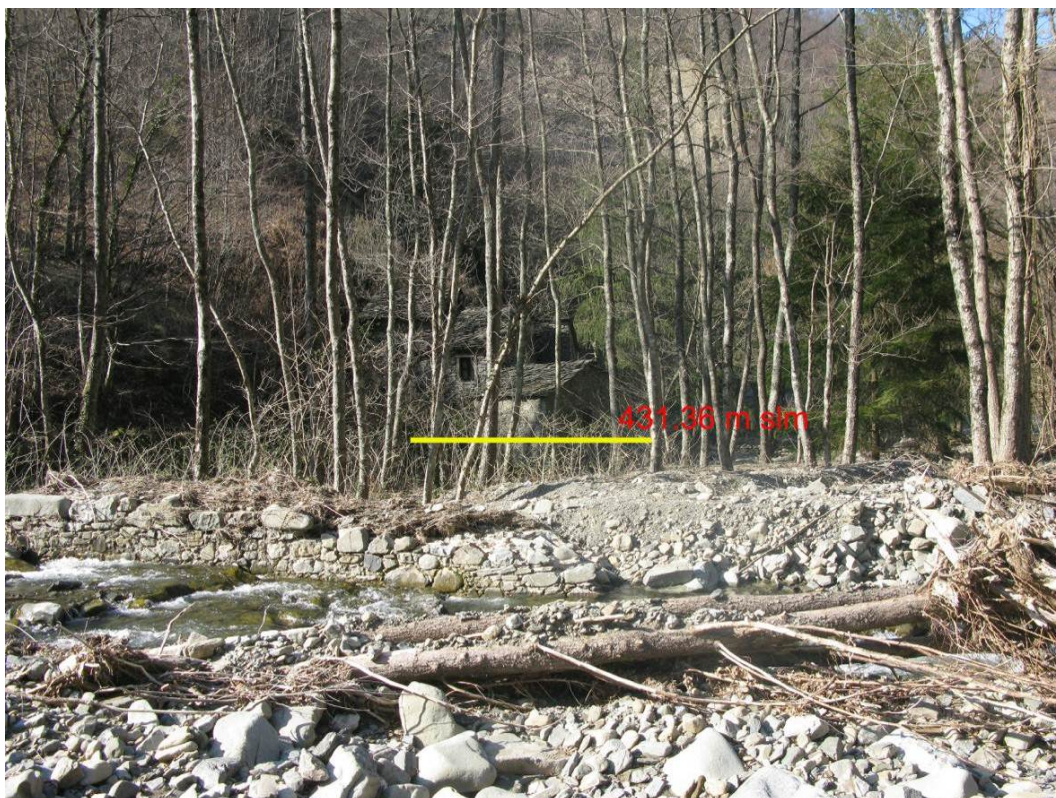
*Figura 1.1 - Indicazione della traccia di piena T1, rilevata sul torrente Mangiola in prossimità dell'abitato di Montereaggio (Sezione 56): il livello ha sommerso il fabbricato, che aveva presumibilmente la funzione di mulino, per circa 1.50 m.*

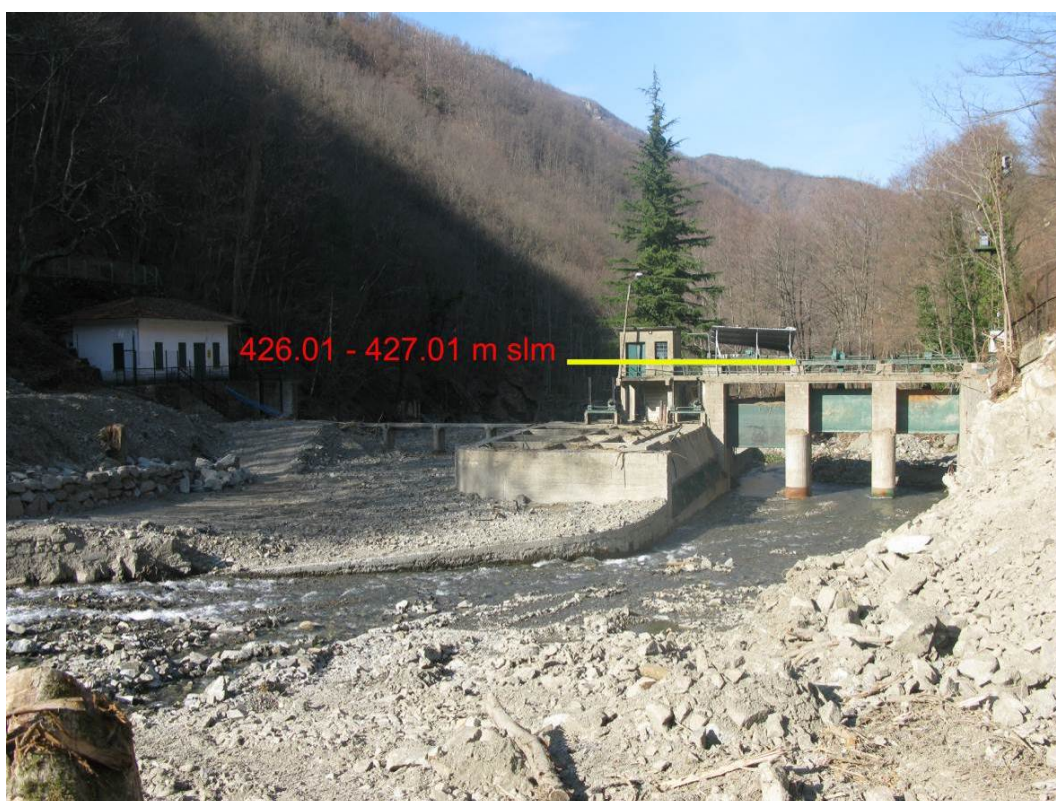
*Figura 1.2 - Indicazione della traccia di piena T2, rilevata sul torrente Mangiola a valle dell'abitato di Montereaggio (Sezione 52A): il livello ha sommerso il volume in sommità all'opera di derivazione per un'altezza stimata variabile tra pochi centimetri ed 1 metro.*

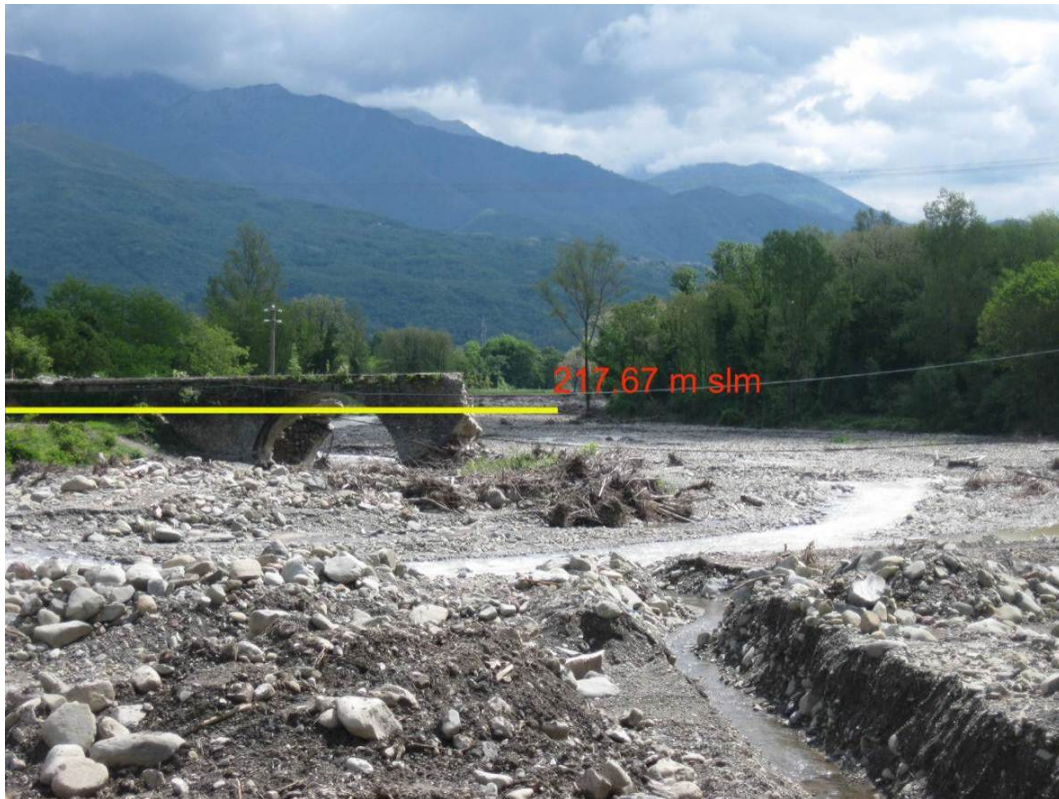
*Figura 1.3- Indicazione della traccia di piena T3, rilevata sul torrente Mangiola in corrispondenza del ponte sulla viabilità per l'abitato di Mulazzo (Sezione 15): il livello ha sommerso l'area golenale in sinistra idraulica per circa 50 cm.*

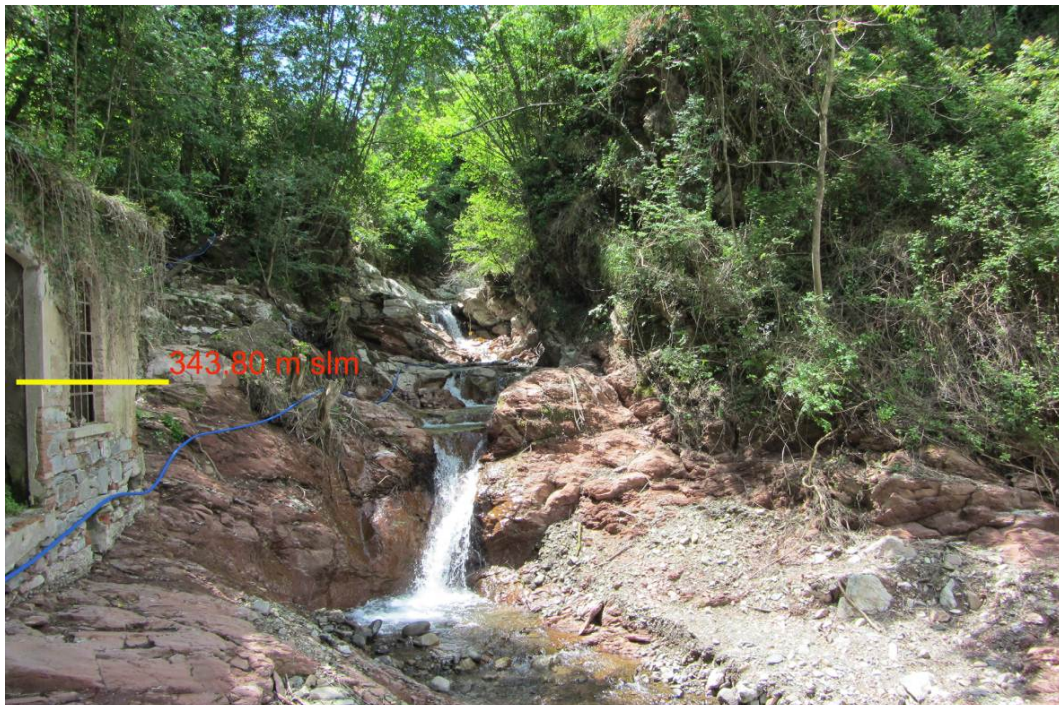
*Figura 1.4- Indicazione della traccia di piena T4, rilevata sul Fosso del Frantoio, poco a monte di Piazza XXV Settembre, Mulazzo: il livello ha sommerso il fabbricato, che aveva presumibilmente la funzione di opera di presa, per circa 1.80 m.*

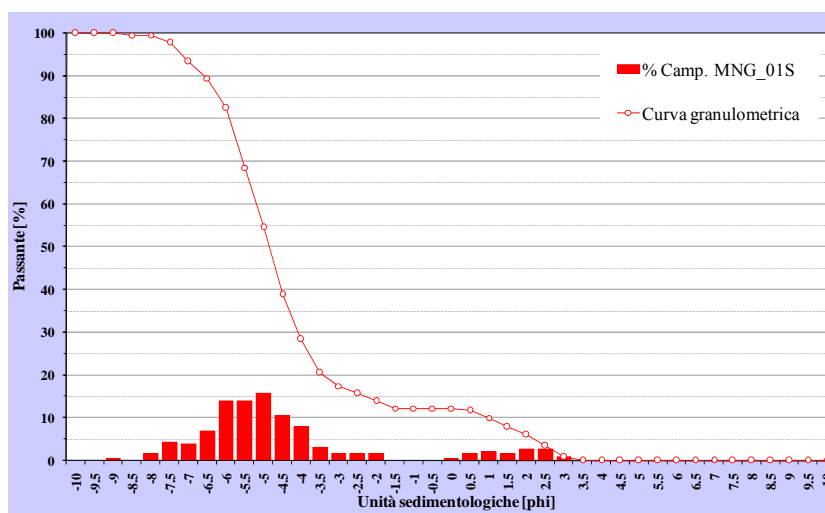
Figura 1.5 – Curva granulometrica relativa al rilievo MNG\_01S

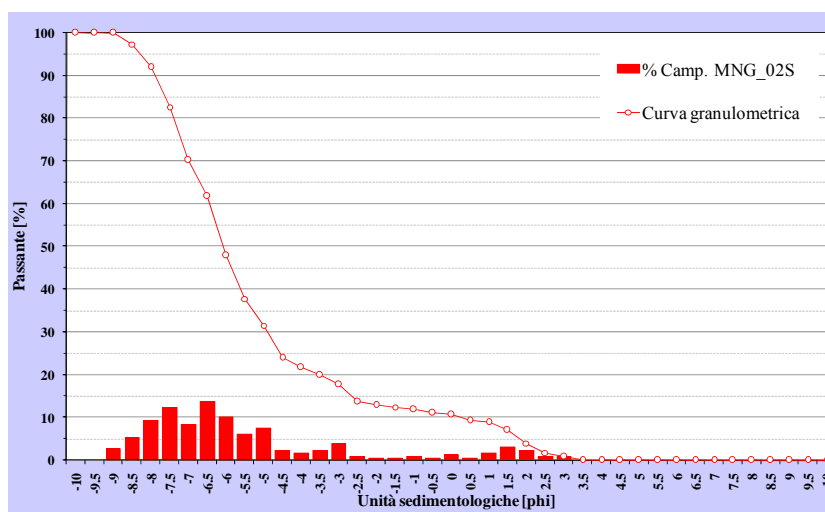
Figura 1.6 - Curva granulometrica relativa al rilievo MNG\_02S

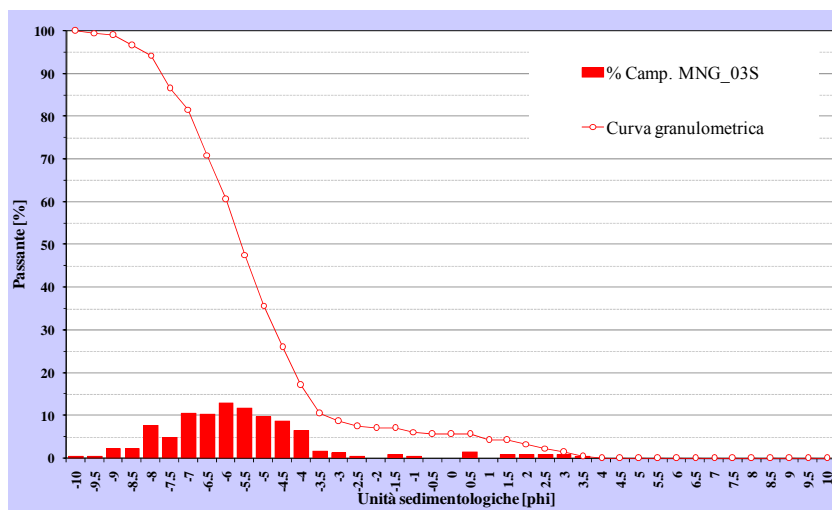
Figura 1.7 - Curva granulometrica relativa al rilievo MNG\_03S

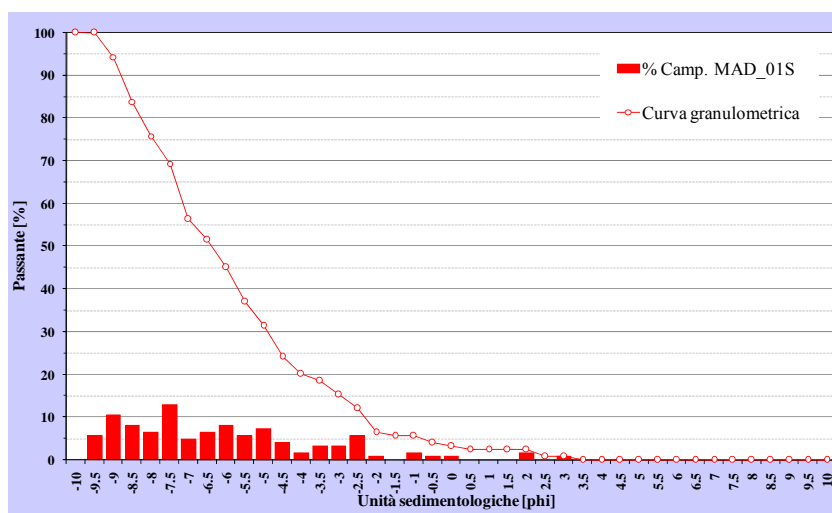
Figura 1.8 - Curva granulometrica relativa al rilievo MAD\_01S

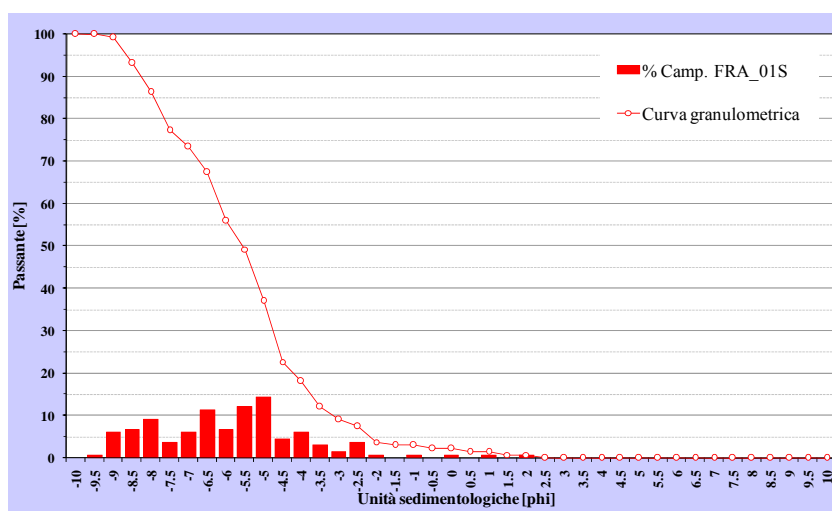
Figura 1.9 - Curva granulometrica relativa al rilievo FRA\_01S

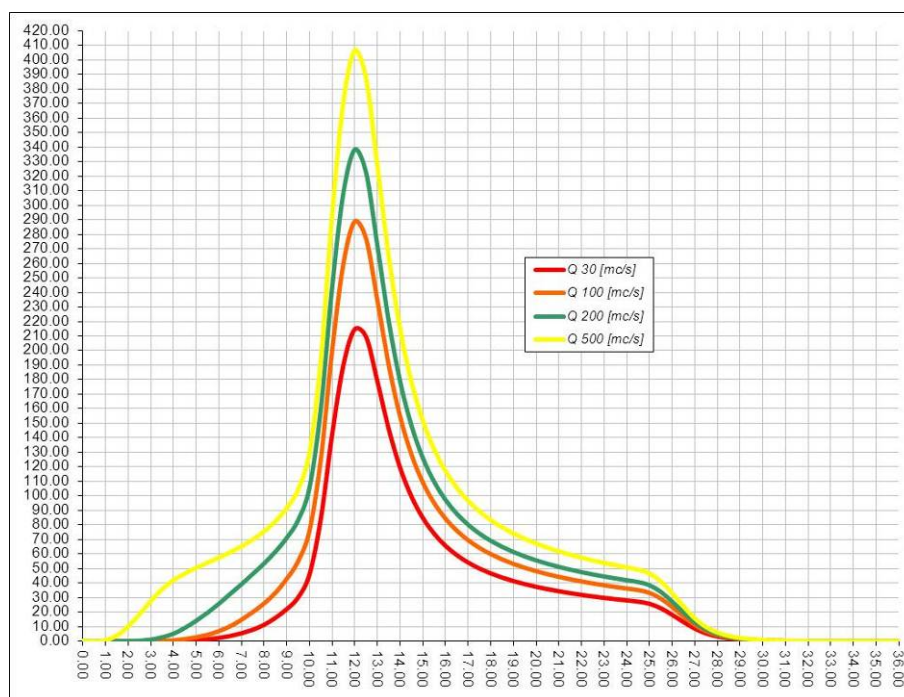
*Figura 1.10 – Idrogrammi alla sezione idrologica MNG\_01H per vari tempi di ritorno. I tempi in ascissa sono espressi in ore. Le portate in ordinata sono espresse in mc/s.*

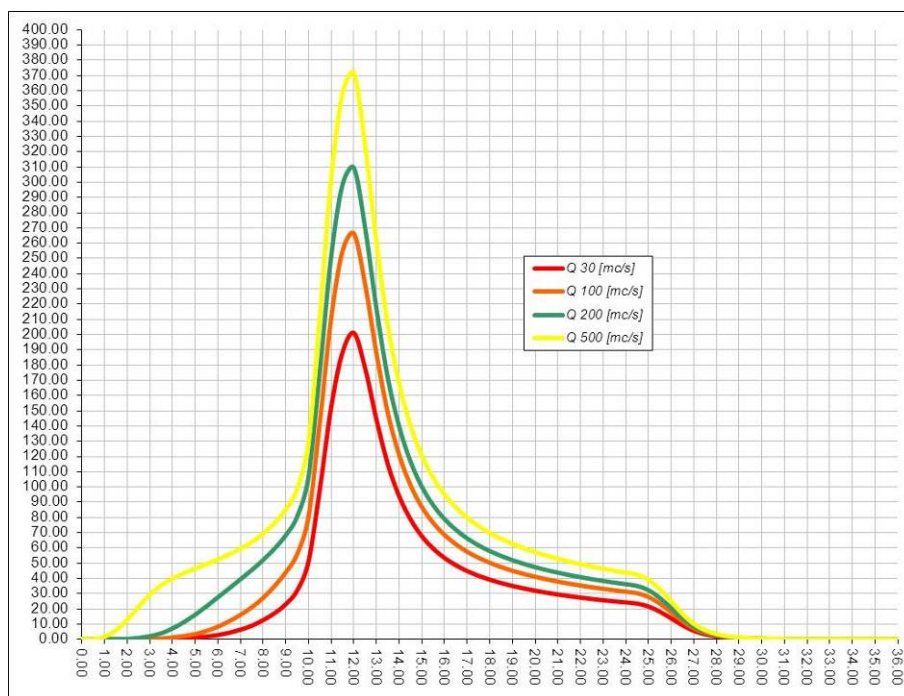
Figura 1.11 - Idrogrammi alla sezione idrologica MNG\_02H per vari tempi di ritorno. I tempi in ascissa sono espressi in ore. Le portate in ordinata sono espresse in mc/s.

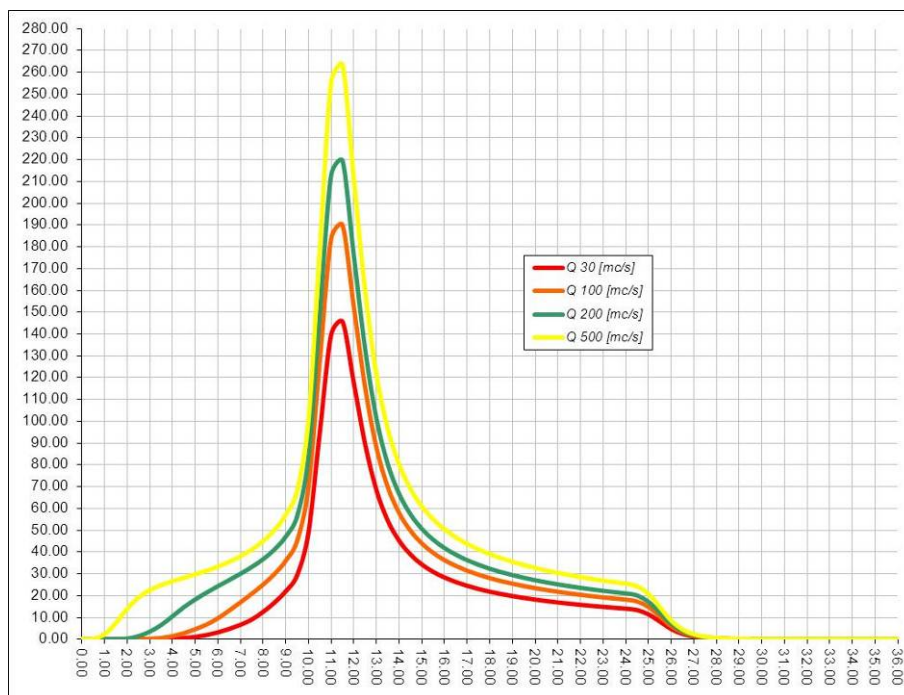
Figura 1.12 - Idrogrammi alla sezione idrologica MNG\_03H per vari tempi di ritorno. I tempi in ascissa sono espressi in ore. Le portate in ordinata sono espresse in mc/s.

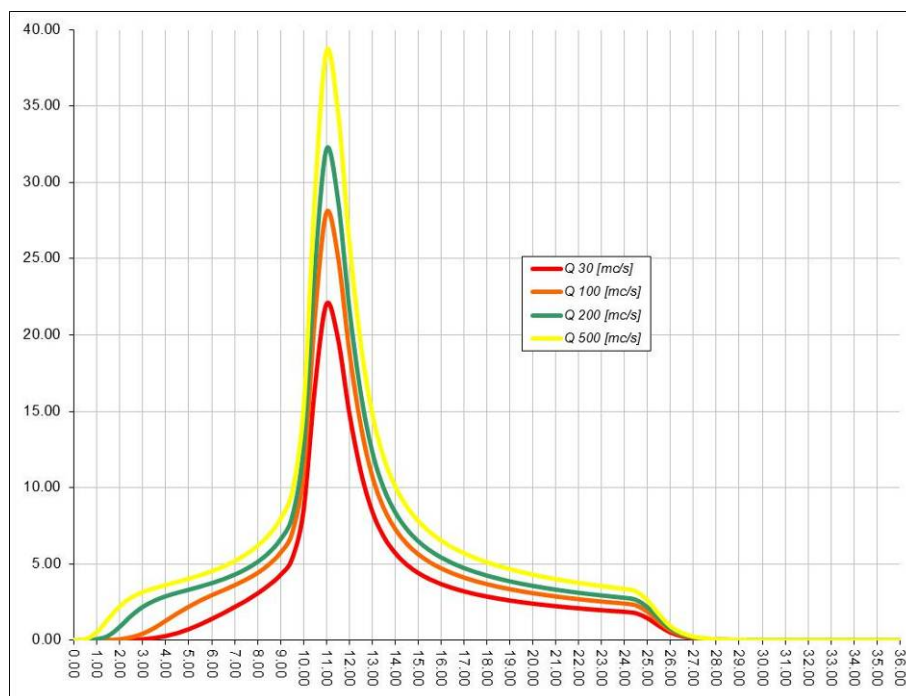
Figura 1.13 - Idrogrammi alla sezione idrologica FRA\_01H per vari tempi di ritorno. I tempi in ascissa sono espressi in ore. Le portate in ordinata sono espresse in mc/s.

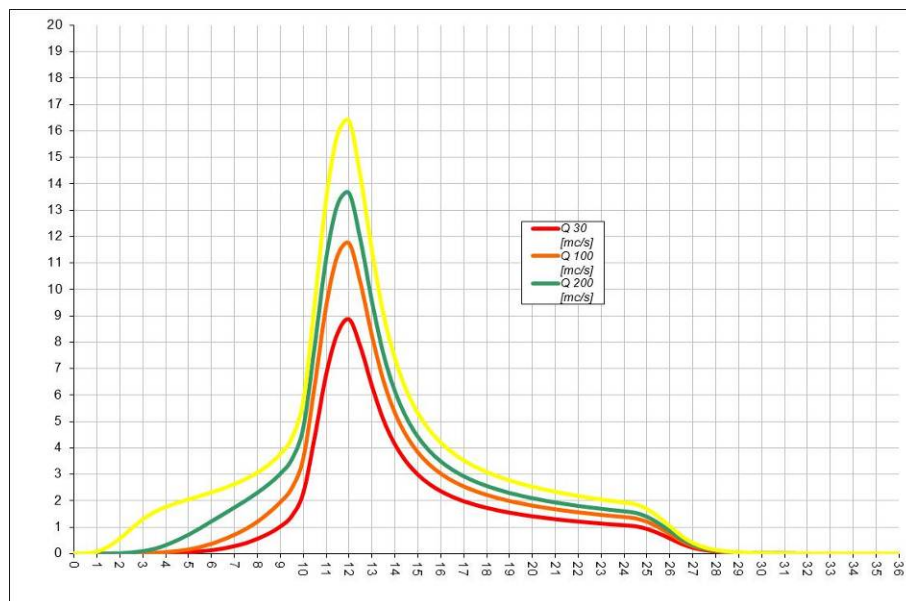
Figura 1.14 - Idrogrammi alla sezione idrologica MAD\_01H per vari tempi di ritorno. I tempi in ascissa sono espressi in ore. Le portate in ordinata sono espresse in mc/s.

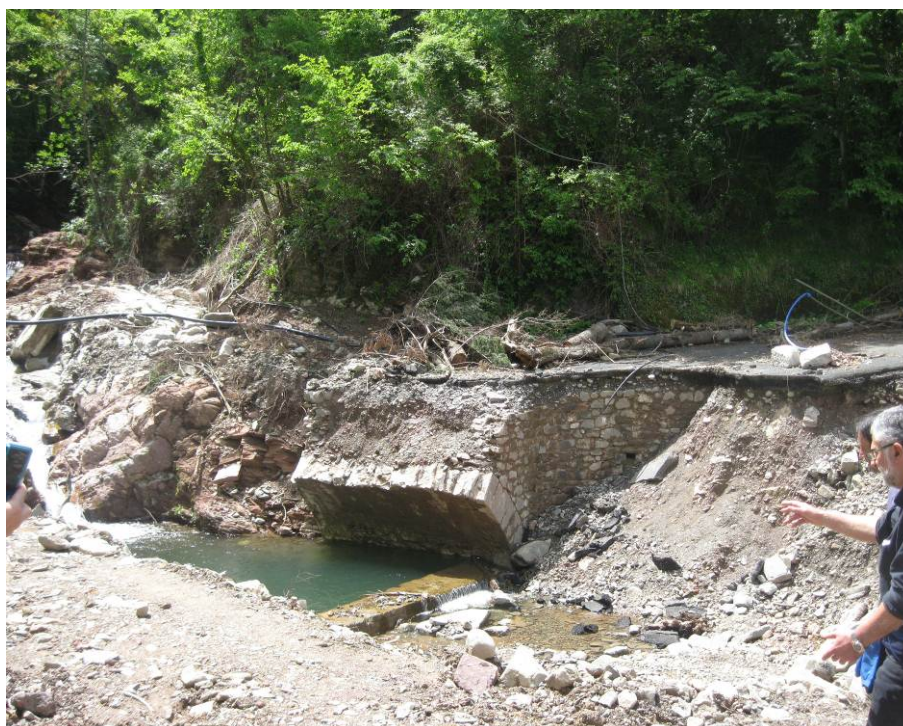
Si è verificato il crollo del ponte della Strada Provinciale 32 che collega gli abitati di Mulazzo e Montereccio, provocando di fatto l'interruzione della stessa (Figura 1.15).

*Figura 1.15 – (A) Crollo del ponte sulla SP 32.*

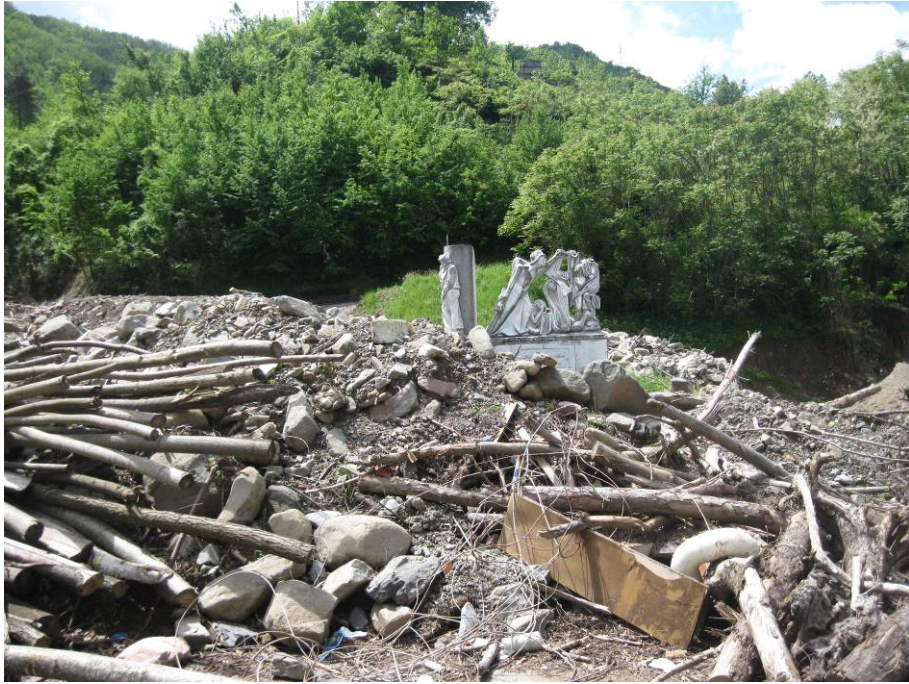
Il materiale detritico proveniente dalle frane verificatesi sui versanti della parte alta del bacino del Fosso del Frantoio, unito a quello d'alveo trasportato dalla corrente, in gran parte si è depositato in corrispondenza di Piazza XXV settembre (Figura 1.16).

*Figura 1.16 – (B) Deposito di materiale d'alveo in Piazza XXV settembre*

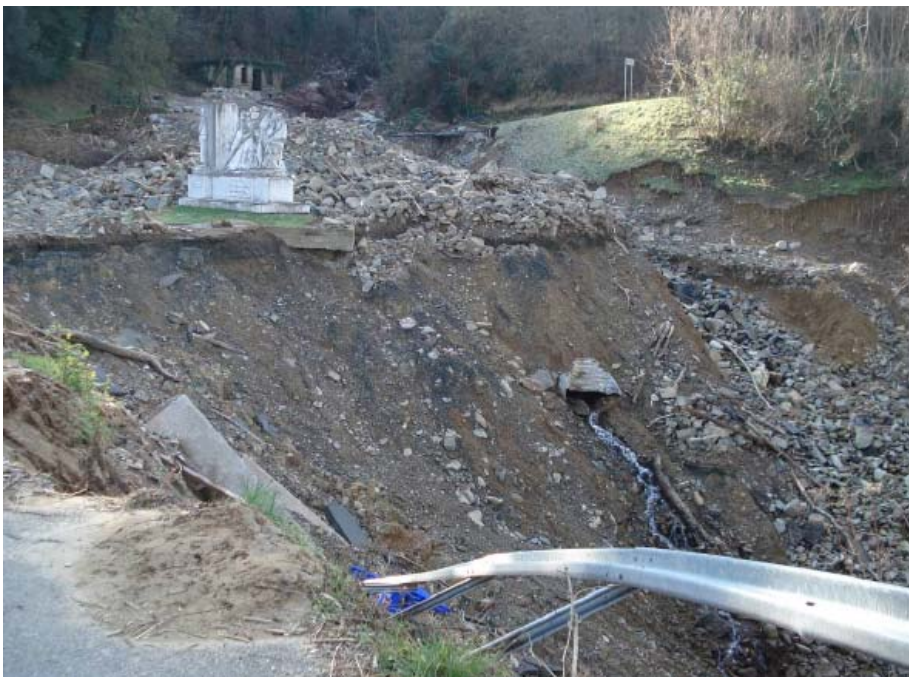
Nei giorni successivi all'evento si è verificata una frana in destra idraulica che ha provocato un cedimento nella piazza XXV Settembre e della viabilità diretta verso il centro storico dell'abitato (Figura 1.17 e Figura 1.18).

*Figura 1.17 – (C) Erosione e cedimento a valle di Piazza XXV settembre*

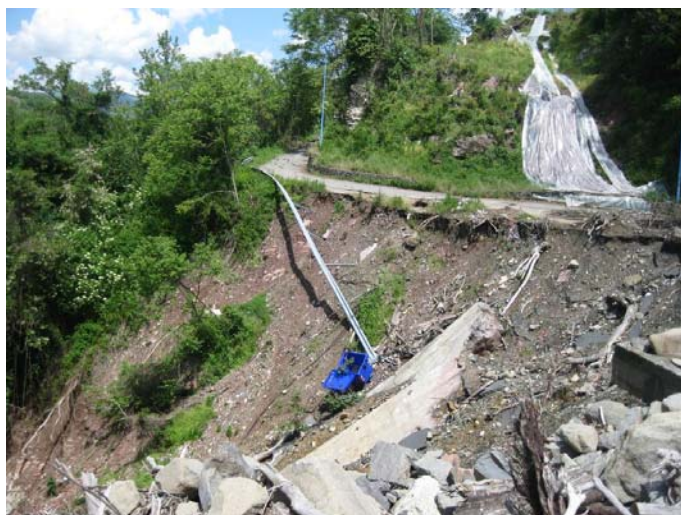
*Figura 1.18 – (D) Erosione di versante e cedimento in Via Pirro Orlandini*

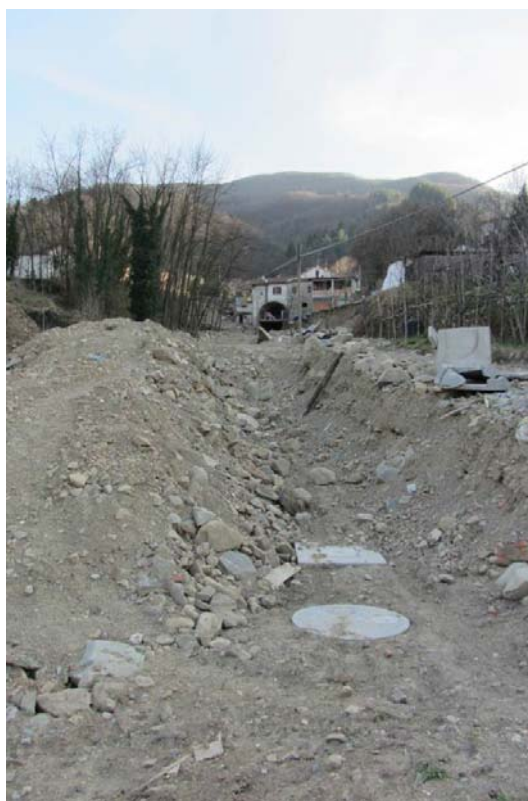
Risalendo il Fosso della Madonna dalla confluenza con il Torrente Mangiola verso monte, si riscontra una forte erosione d'alveo (Figura 1.19), mentre l'abitazione che vi sorge nel mezzo è stata inondata da acqua e sedimenti (Figura 1.20).

*Figura 1.19 – (E1) Erosione d'alveo*

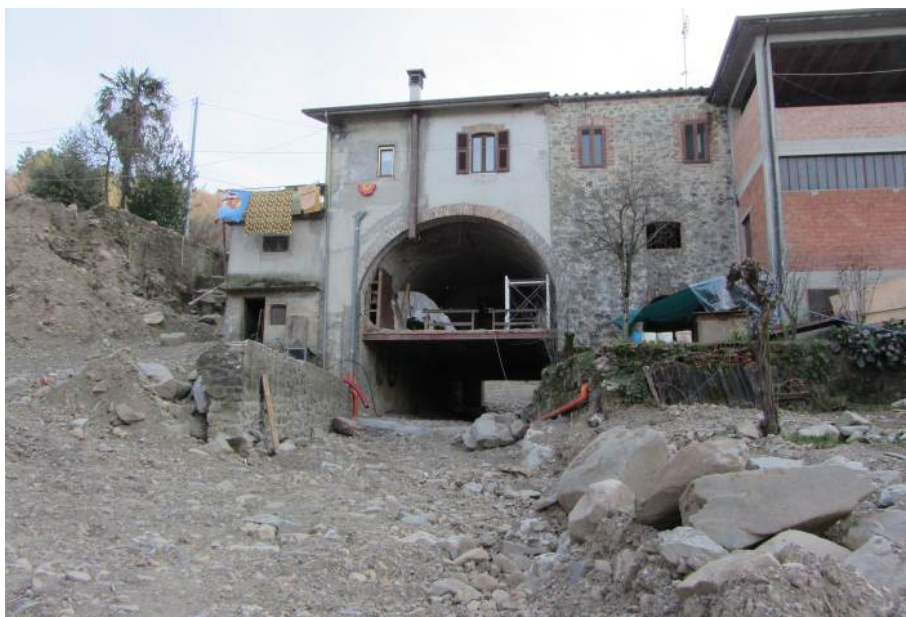
*Figura 1.20 – (E2) Abitazione edificata in alveo. Il piano terra è stato sovralluvionato durante l'evento.*

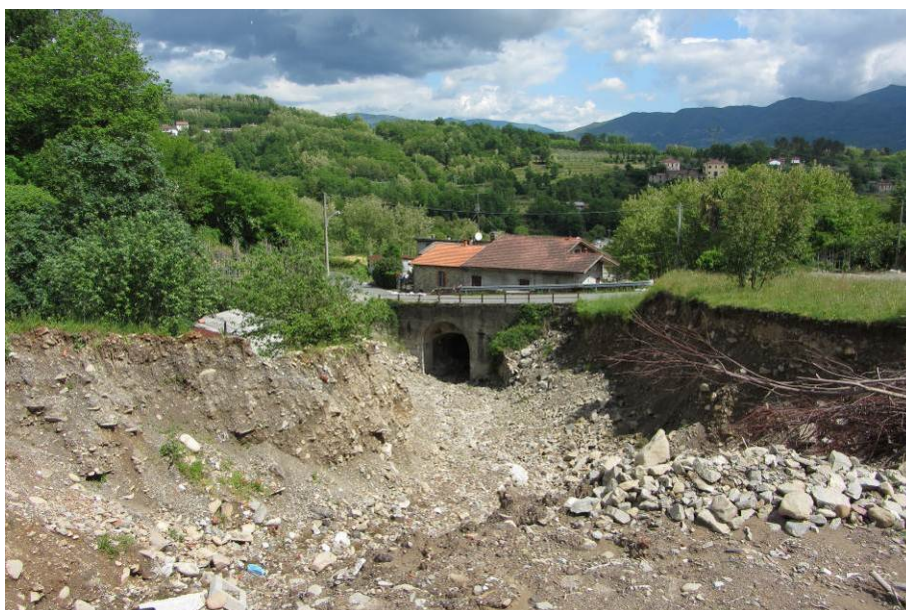
La parziale occlusione dell'arco dell'abitazione (che era presumibilmente un antico mulino) ha accentuato il fenomeno di rigurgito della corrente a monte (Figura 1.21) con il probabile conseguente innesco di un risalto idraulico a carattere fortemente erosivo.

*Figura 1.21 – (E3) Forte erosione a monte dell'abitazione edificata in alveo*

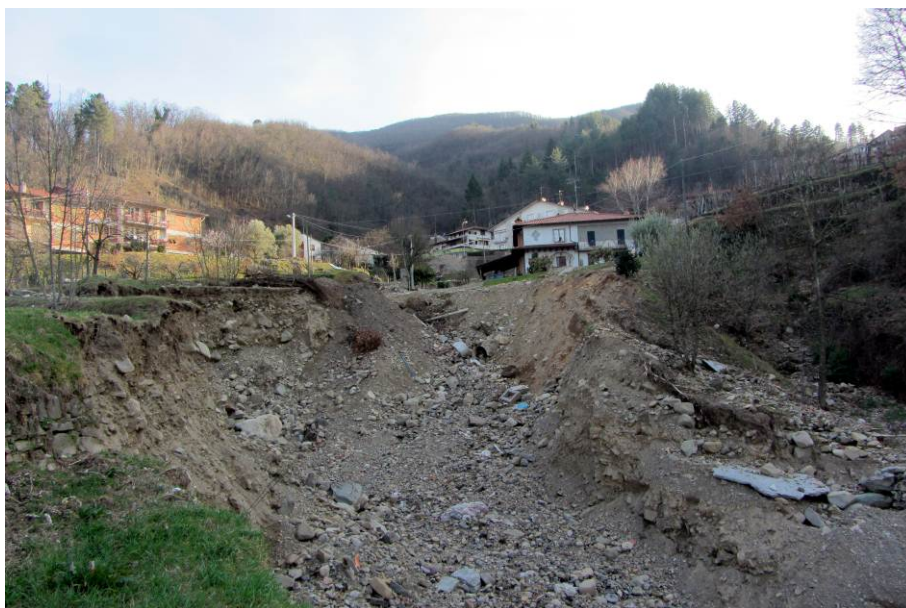
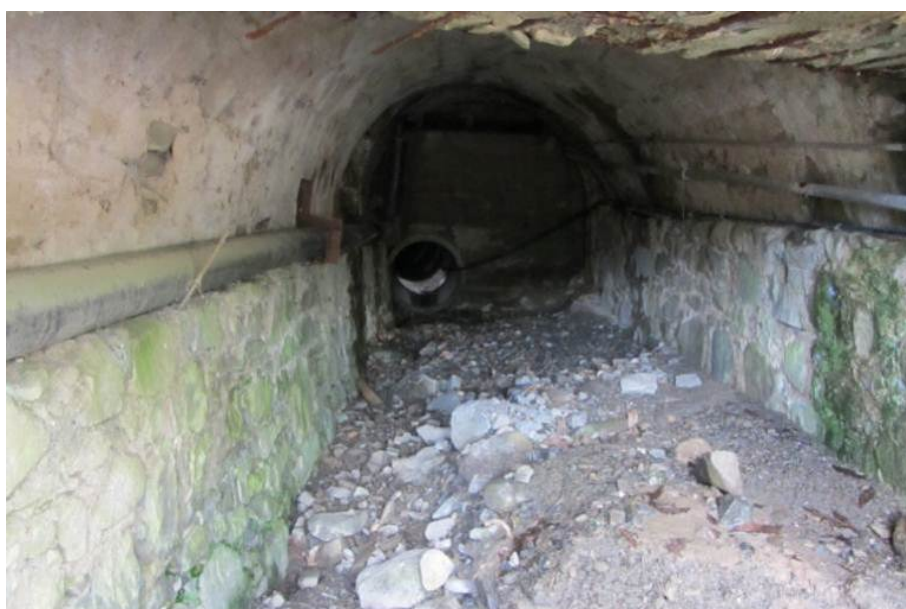
Nel tratto che va dall'abitazione di cui sopra verso monte si sono verificati notevoli dissesti a carattere prevalentemente erosivo (Figura 1.22), causati dalla presenza di numerosi tombamenti (scatolari o elementi in CLS a sezione circolare) le cui dimensioni, in molti casi inferiori al metro, sono risultate insufficienti al deflusso della portata di piena. La loro occlusione ad opera di acqua e sedimenti ne ha causato la rottura e la conseguente esondazione.

*Figura 1.22- (F) Erosione in alveo e particolare di un sottoattraversamento della SP 32.*

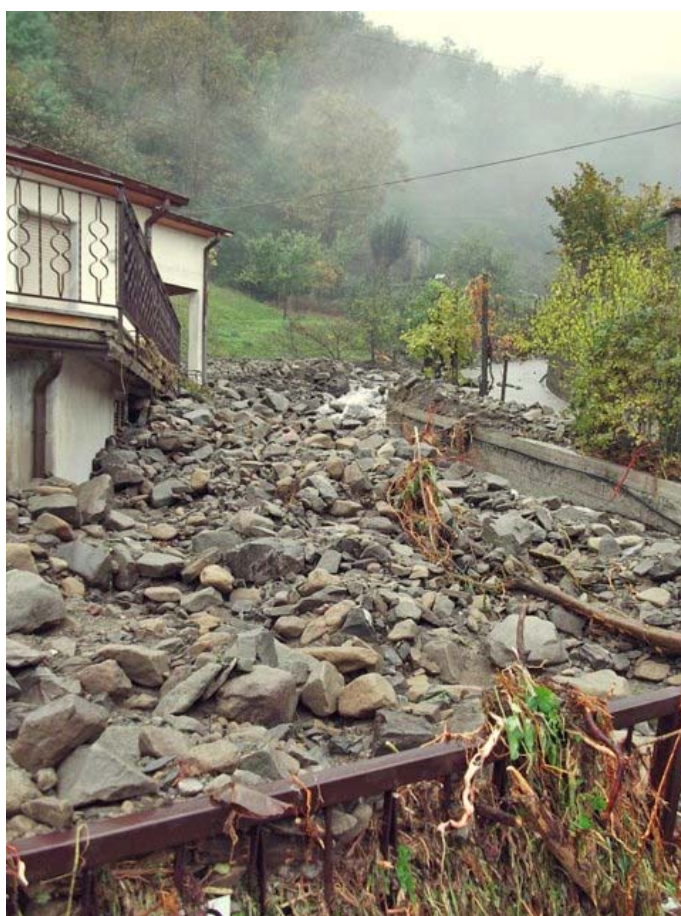
*Figura 1.23 - (G) Deposito di materiale detritico*

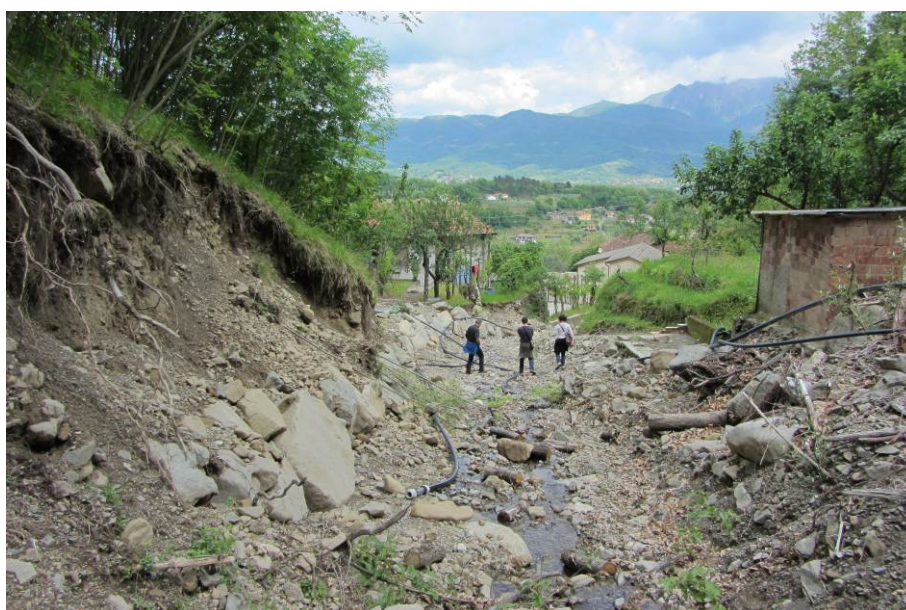
Nel tratto di monte del Fosso della Madonna i dissesti principali sono costituiti da erosioni di sponda (Figura 1.24) e depositi in alveo dei notevoli quantitativi di materiale trasportato dalla corrente (Figura 1.25).

*Figura 1.24 – (H) Erosione di sponda nella parte alta del Fosso della Madonna*

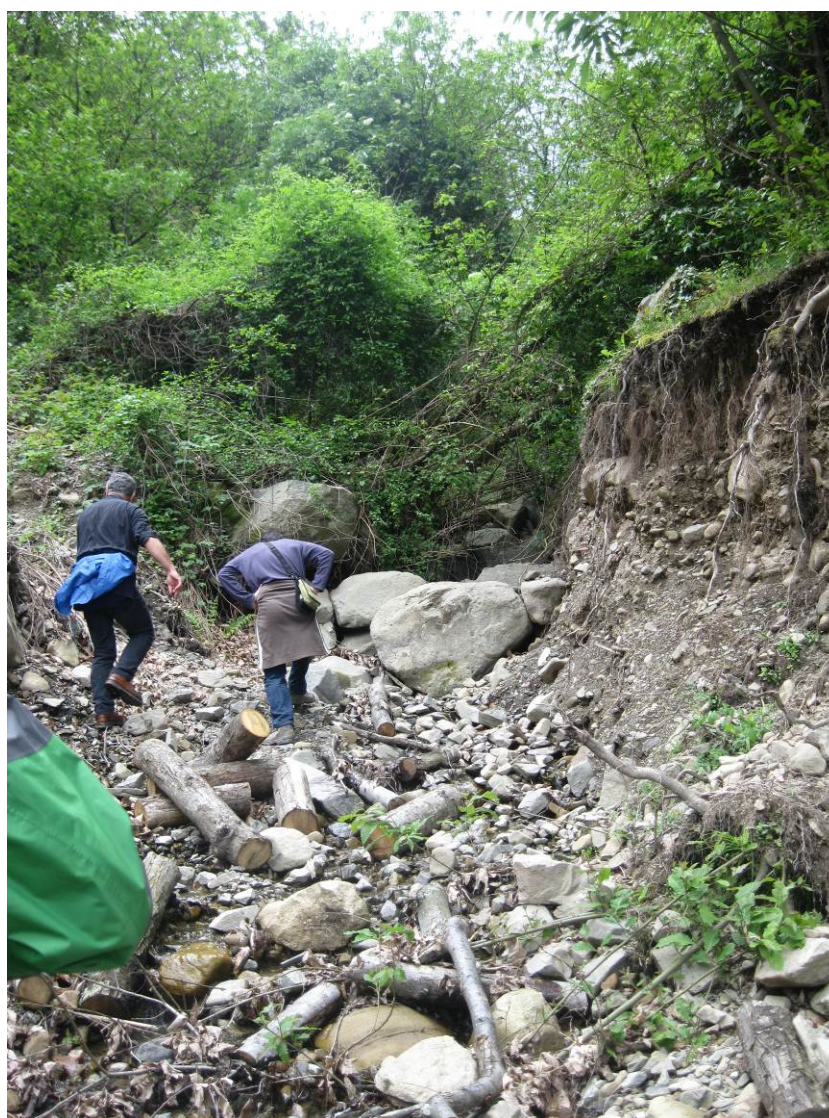
*Figura 1.25- (I) Erosione di sponda e deposito materiale in alveo nella parte alta del Fosso della Madonna*

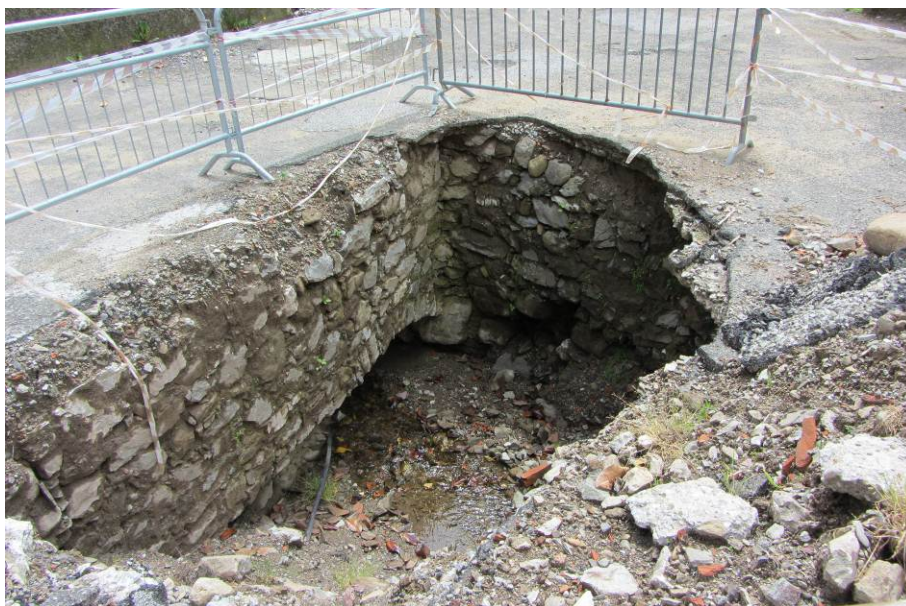
Nel tratto che va dalla chiesa di San Rocco (Mulazzo) alla confluenza con il Fosso della Madonna, si è verificata la rottura di alcuni sottoattraversamenti (Figura 1.26) con conseguente esondazione di acqua che, sommata al flusso del Fosso del Frantoio proveniente da monte e riversatosi nelle strade (si veda il capitolo 2.1), ha causato l'erosione del terreno con inondazione delle abitazioni poste in sinistra idraulica (Figura 1.27 e Figura 1.28).

*Figura 1.26 – (L) Rottura di un sottoattraversamento del Fosso di San Rocco*

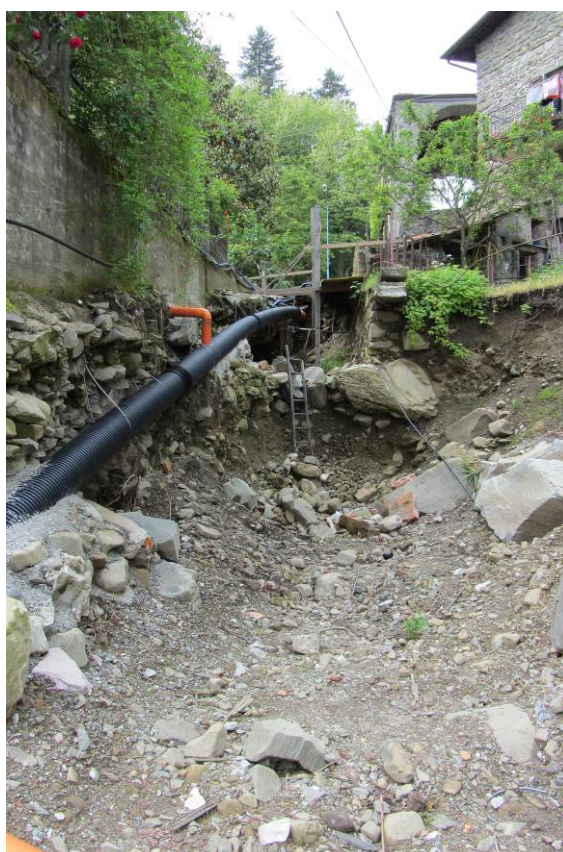
*Figura 1.27 – (M) Fosso di San Rocco: erosione ed inondazione di abitazioni in sinistra idraulica a valle della chiesa di San Rocco*

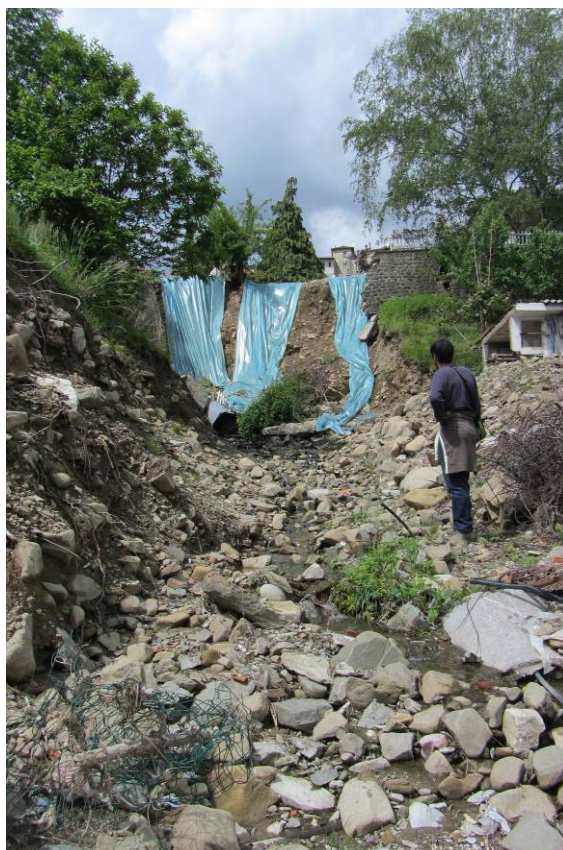
*Figura 1.28 – (N) Fosso di San Rocco: erosione ed inondazione di abitazioni in sinistra idraulica a valle della confluenza con il Fosso della Madonna*

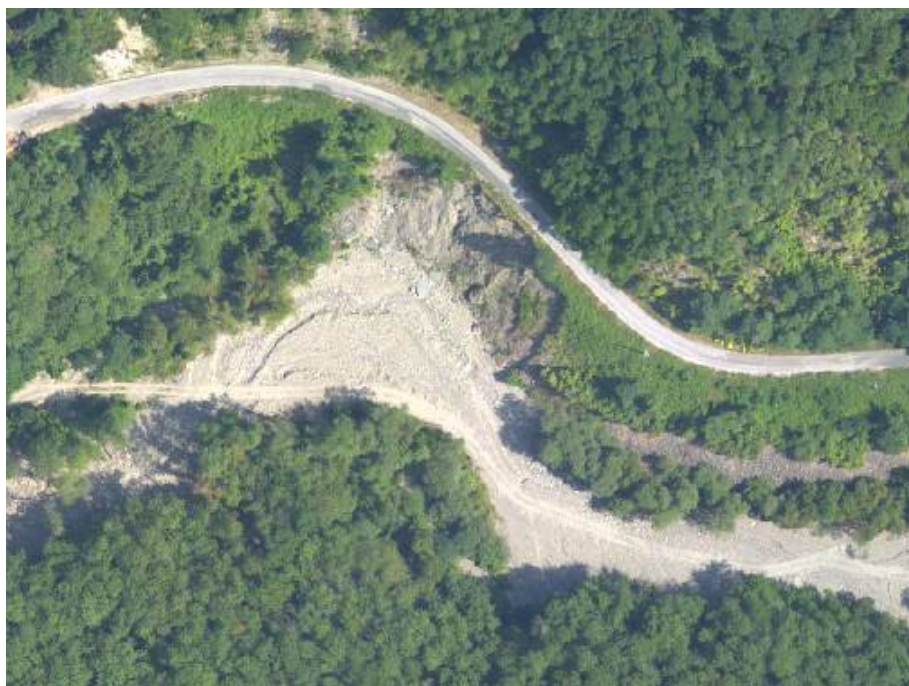
Con riferimento alle tavole da MNG 1.1 a MNG 1.4, e risalendo il corso d'acqua da valle, si evidenzia nella sezione n. 71 una curvatura del corso del torrente, probabilmente responsabile dell'erosione della sponda in sinistra idraulica (Figura 1.29), con un conseguente dissesto del terreno che si è fermato a pochi metri del ciglio stradale.

*Figura 1.29 – (O) Erosione in curva presso la sezione n. 71 con pericoloso avanzamento verso la SP 69*

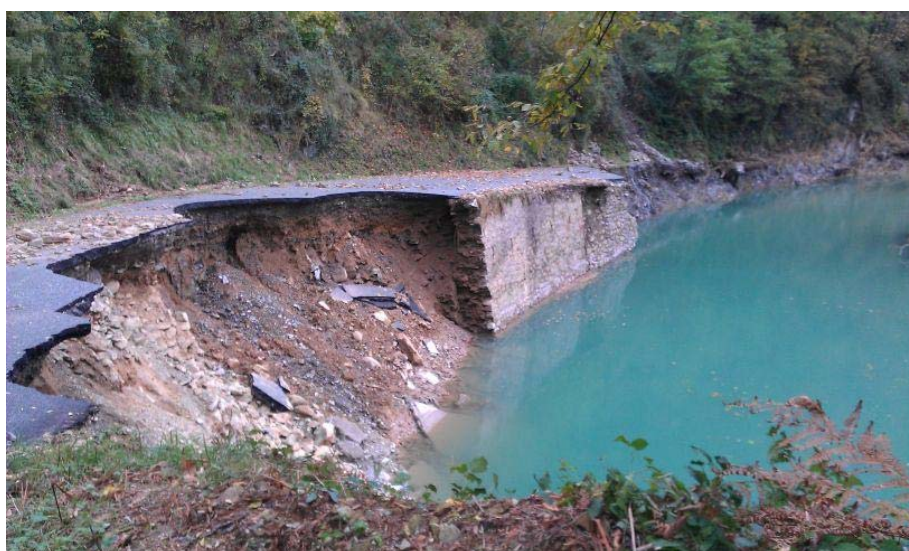
Successivamente, oltre il ponte localizzato nella sezione n. 64, l'allargamento dell'alveo ha continuato a manifestarsi giungendo ad estendersi fino a 120 metri circa in corrispondenza della sezione n. 60. In destra idraulica, presso la sezione n. 58, l'alveo si è allargato minacciando un'abitazione ed erodendo la sponda fino alla Strada Provinciale n. 32, la stessa che più avanti, in prossimità della sezione n. 56, è in parte franata, interrompendo il collegamento diretto tra gli abitati di Mulazzo e Montereale (Figura 1.30).

*Figura 1.30 – (P) Crollo della SP n. 32 per erosione spondale in destra idraulica in prossimità della sezione n.56*

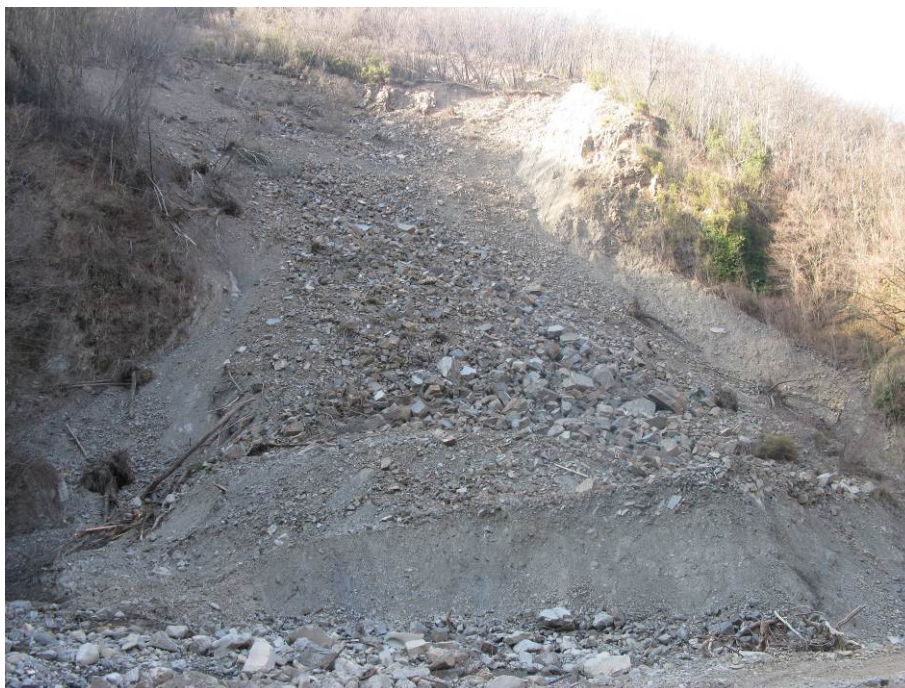
Tra le sezioni 53 e 54, la sponda in sinistra idraulica è completamente franata ed i detriti provenienti dal versante hanno occupato l'alveo ostacolando il deflusso (Figura 1.31).

*Figura 1.31 – (Q) Frana di versante in sinistra idraulica tra le sezioni n. 53 e 54.*

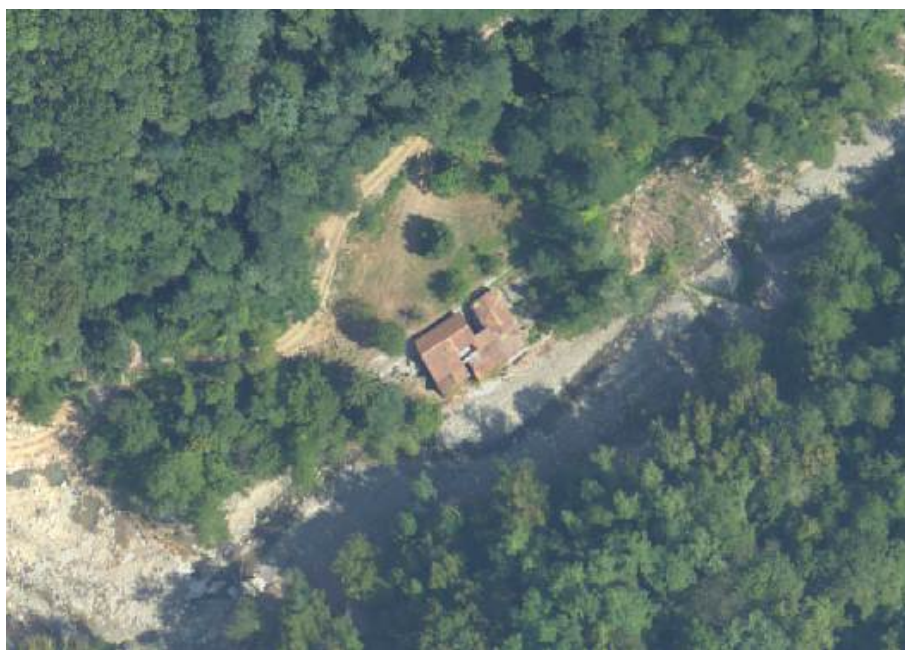
Più a valle, tra le sezioni n.25 e 26, il flusso si è progressivamente spostato in sinistra idraulica, erodendo la sponda e fermandosi a pochi metri di distanza da alcuni fabbricati (Figura 1.32)

*Figura 1.32 – (R) – Erosione in sinistra idraulica tra le sezioni n.25 e n.26*

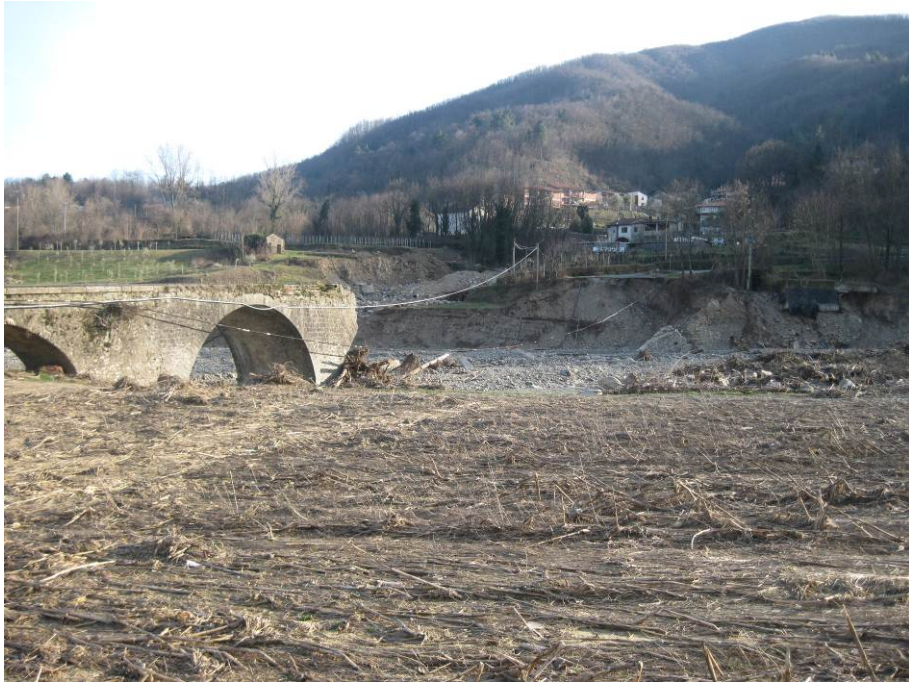
Durante l'evento, il ponte sulla viabilità di collegamento per Mulazzo (sezione n.15) non ha retto a causa del collasso della spalla destra dovuto all'erosione di sponda causando un arretramento di circa 40 metri (Figura 1.33).

*Figura 1.33 – (S) Resti del ponte sulla viabilità di collegamento per Mulazzo*

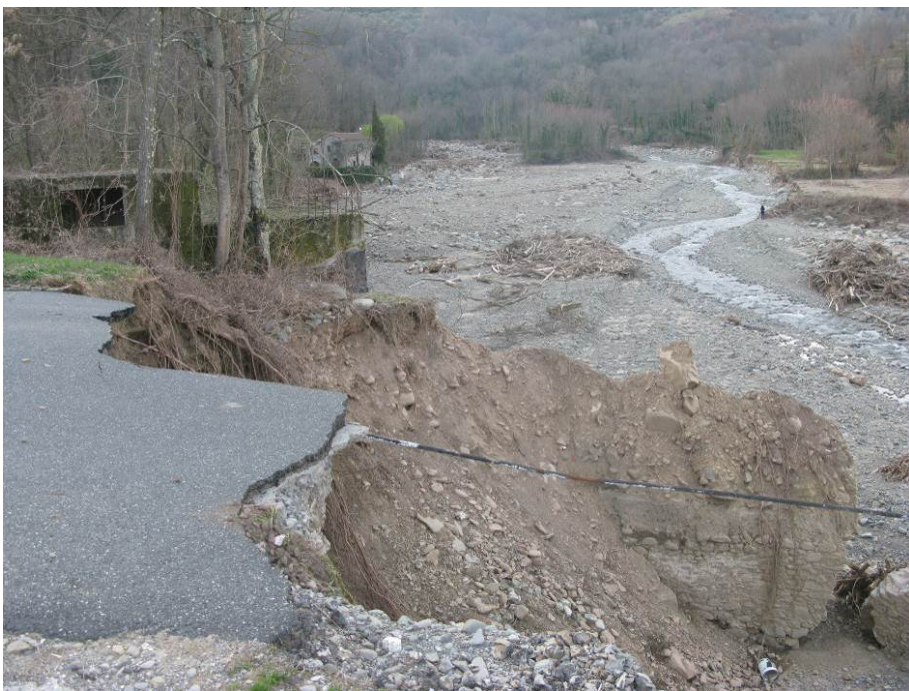
*Figura 1.34 – (T) Erosione in destra idraulica in corrispondenza dell'appoggio del ponte sulla viabilità di collegamento per Mulazzo*
