### **ACCORDO DI COLLABORAZIONE SCIENTIFICA**

Studio dei bacini minori del F. Magra a seguito dell'evento alluvionale del 25/10/2011 e definizione delle azioni e degli interventi di messa in sicurezza.

## **Relazione Tecnica Finale**

### **PARTE TERZA - Il bacino del Torrente Mangiola**

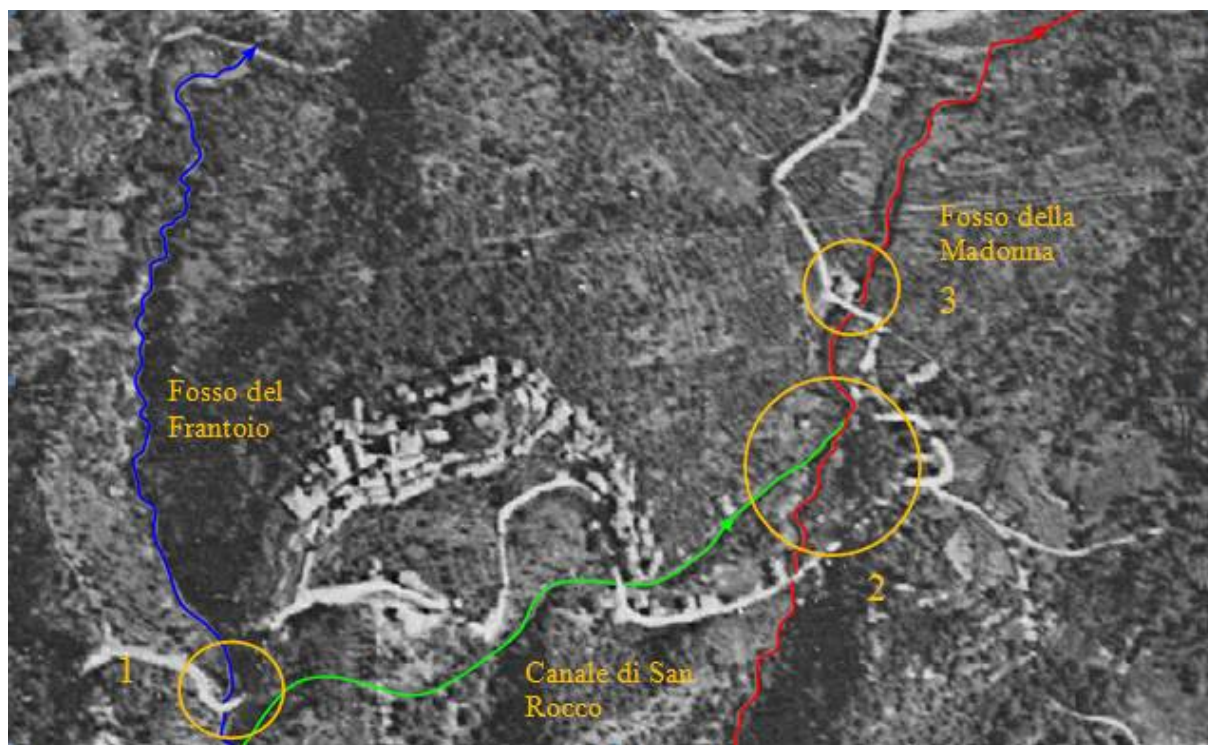
Figura 1.35 – Foto aerea di Mulazzo. Anno 1954.

Nella foto sono ancora evidenti gli alvei a cielo aperto del Fosso del Frantoio, del Canale di San Rocco e del Fosso della Madonna. Le foto aeree successive al 1954 evidenziano sostanziali cambiamenti dell'assetto urbanistico del paese, i quali avviano il graduale tombamento dei corsi d'acqua indicati in Figura 1.35. La foto evidenzia come Piazza XXV settembre (punto 1), successivamente interessata dall'evento del 25 ottobre 2011, non esistesse all'epoca. A monte di essa, in destra idraulica del Fosso del Frantoio, erano presenti una fontanella secolare con una nicchia ed un lavatoio (Figura 1.36), sepolte dai detriti in seguito all'alluvione dell'ottobre 2011 (Figura 1.37).

Dalla foto di Figura 1.35 e, soprattutto, dalle testimonianze degli abitanti del posto, è stato possibile ricostruire come il Fosso del Frantoio si biforcasse poco a monte della futura piazza XXV settembre dando origine al Canale di San Rocco, che si ricongiunge poco più a valle con il Fosso della Madonna.

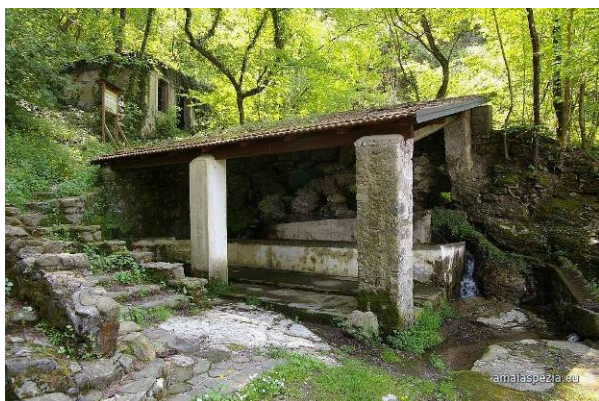
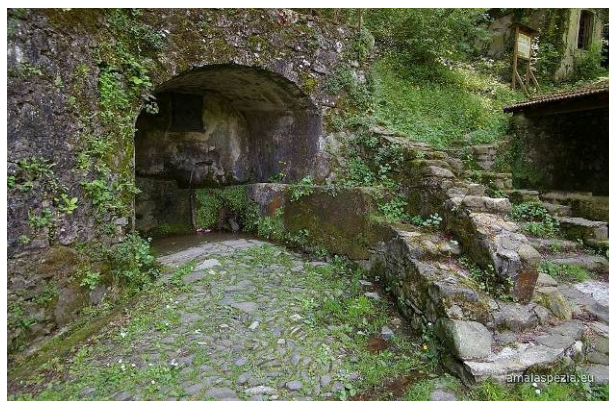
*Figura 1.36 - Fontanella e lavatoio ubicate a monte di piazza XXV settembre a Mulazzo.*

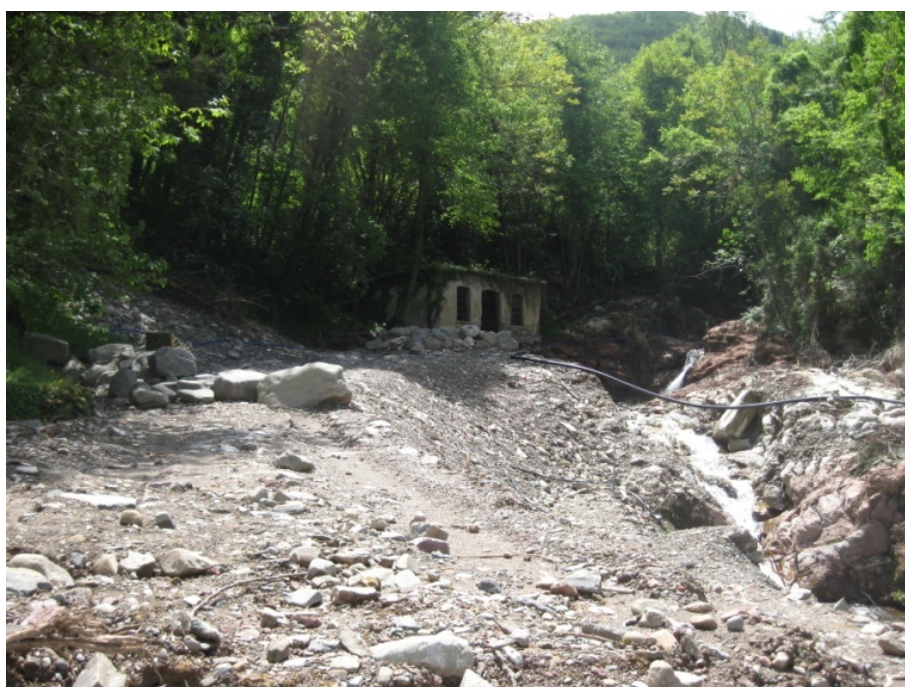
*Figura 1.37 – Area a monte di piazza XXV settembre a Mulazzo dopo l'evento del 25 ottobre 2011.*

Il fabbricato che si intravede in Figura 1.37 è l'opera di presa che, secondo le testimonianze degli abitanti del luogo, è stata costruita negli anni '40 e che sfruttava la potenza della corrente del Fosso del Frantoio per fornire l'illuminazione a tutto il centro abitato di Mulazzo.

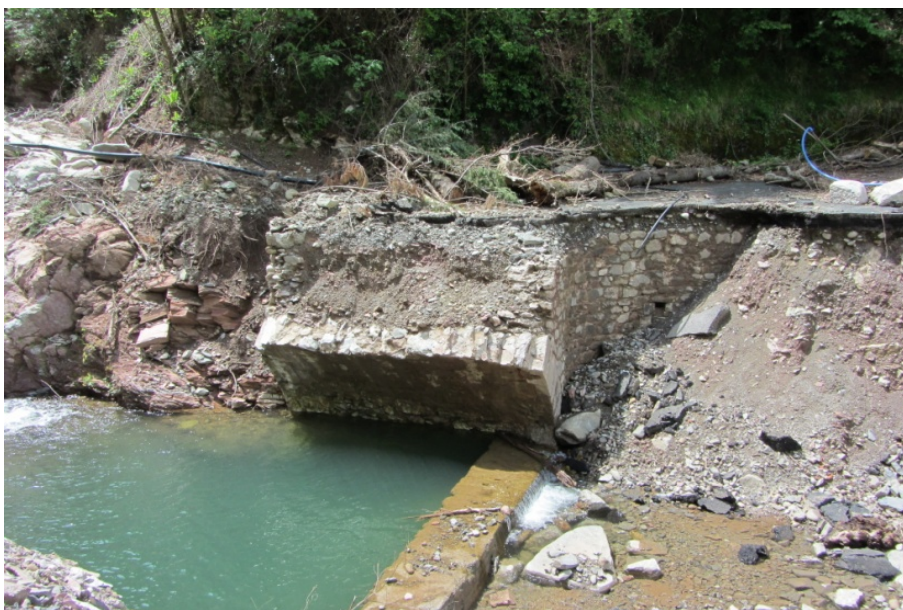
A monte della piazza esisteva unicamente la viabilità di collegamento tra Mulazzo e Parana-Montereaggio, la quale, con ogni probabilità, attraversava il Fosso del Frantoio mediante un ponte ad arco, che è poi riaffiorato dopo l'evento del 25 ottobre 2011 (Figura 1.38).

*Figura 1.38 - Vecchio ponte ad arco esistente sulla S.P. 32 a monte di Piazza XXV settembre a Mulazzo.*

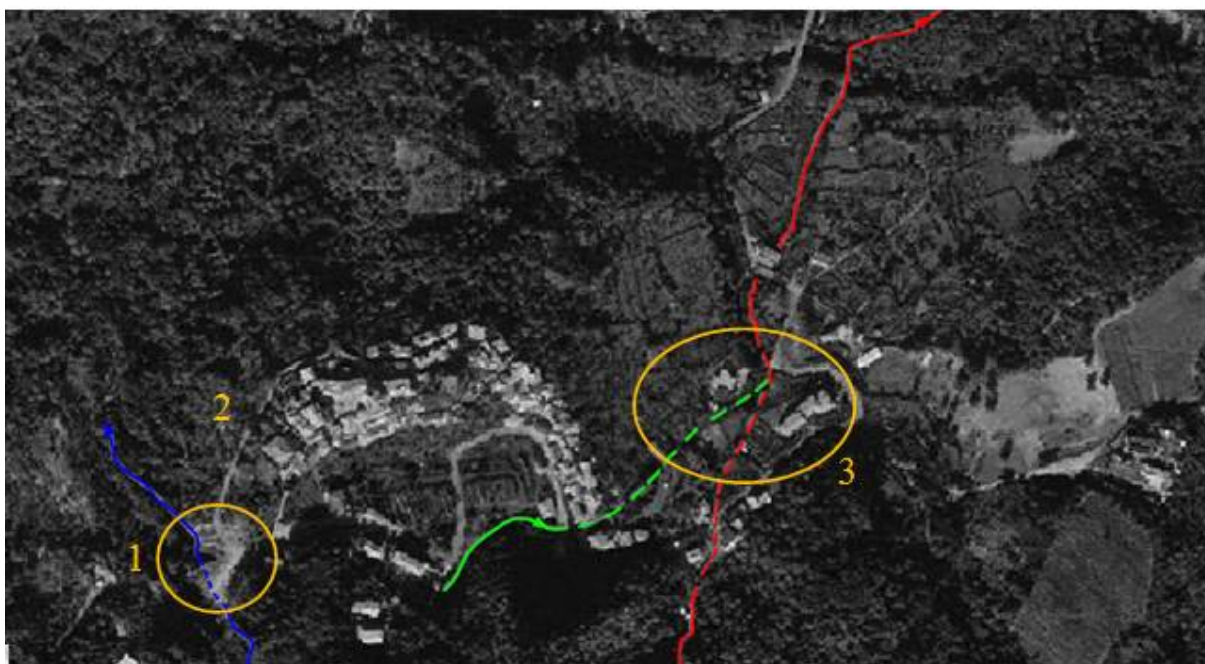
*Figura 1.39 – Foto aerea di Mulazzo. Anno 1978.*

La costruzione della piazza XXV Settembre, con il conseguente tombamento del Fosso del Frantoio, risale agli anni '70, come è possibile osservare dalla Figura 1.39 (punto 1).

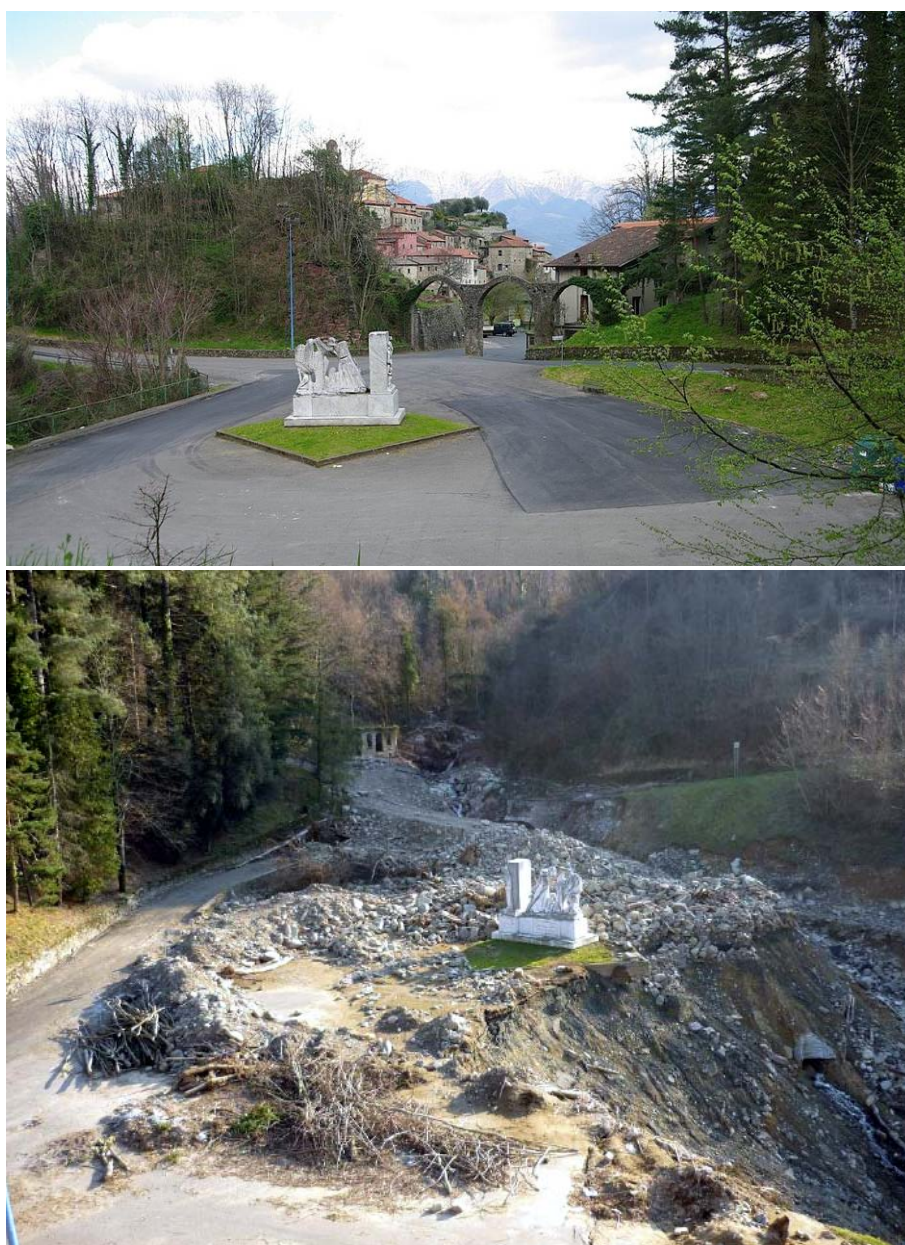
*Figura 1.40. Piazza XXV settembre a Mulazzo prima e dopo l'evento del 25 ottobre 2011*

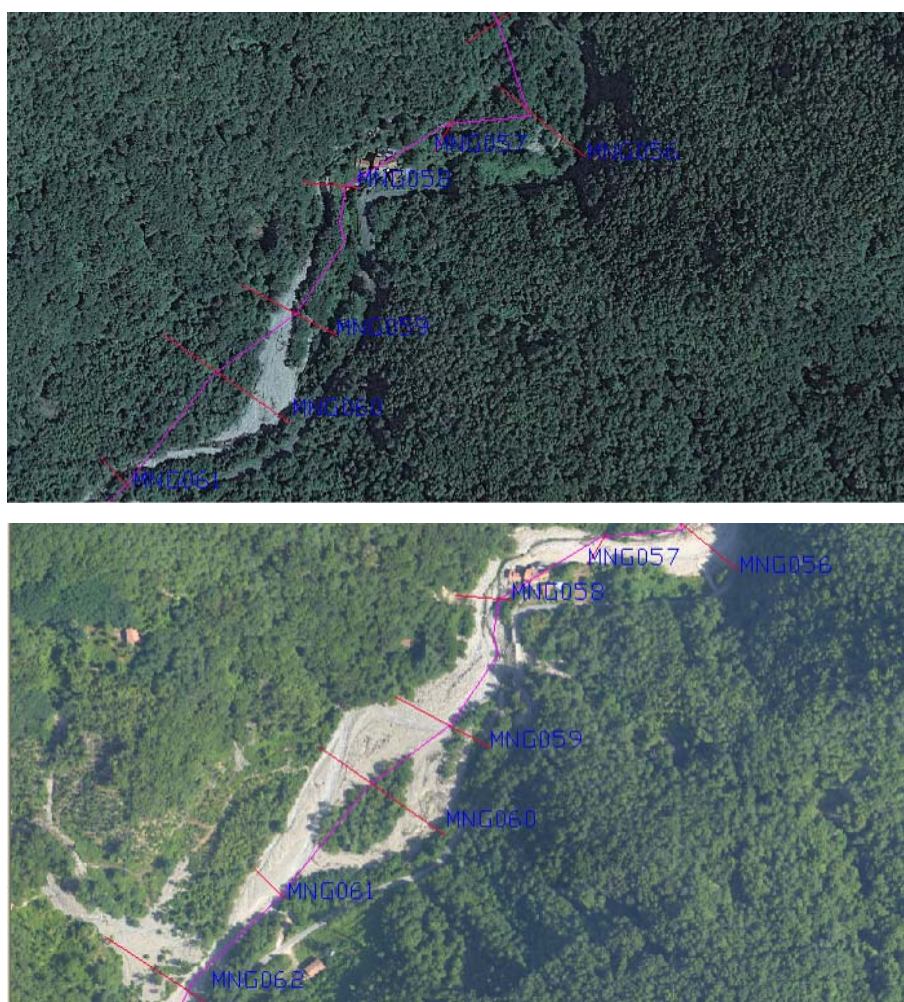
*Figura 1.43 – Confronto tra le ortofoto 2010 (sopra) e 2012 (sotto) nel tratto compreso tra le sezioni n.56 e n. 62 del torrente Mangiola*

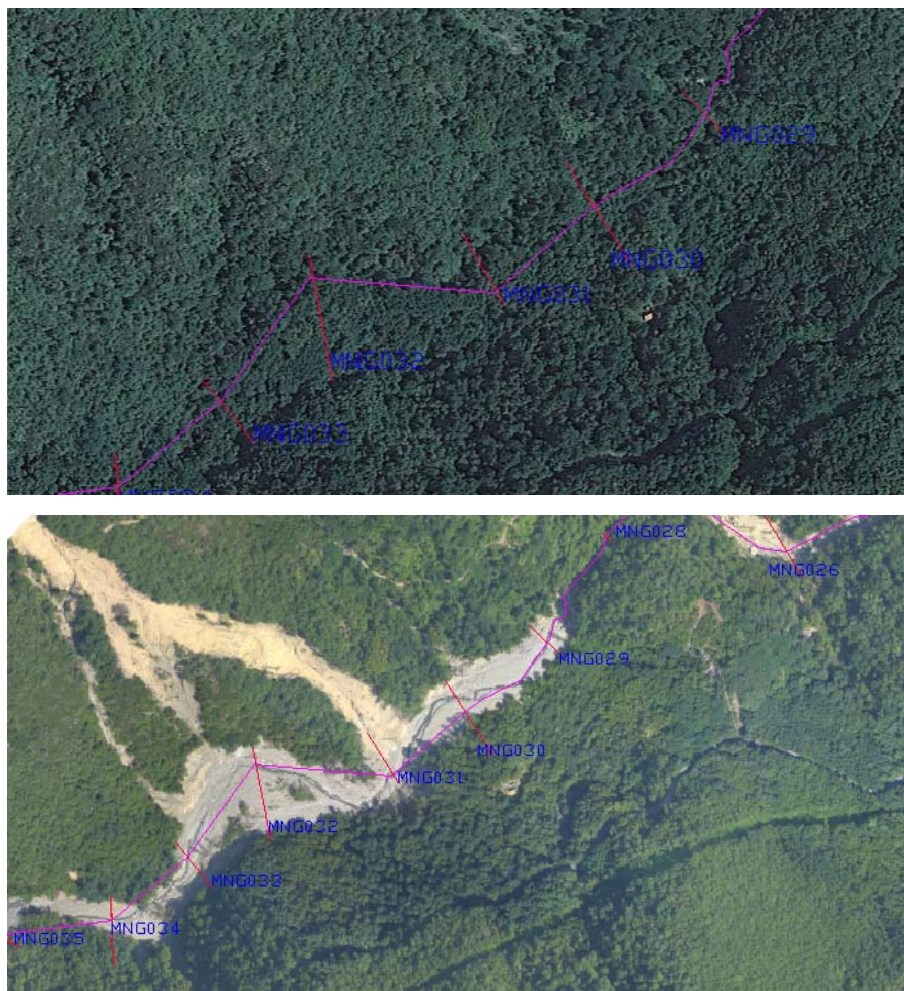
*Figura 1.44 - Confronto tra le ortofoto 2010 (sopra) e 2012 (sotto) nel tratto compreso tra le sezioni n.29 e n. 33 del torrente Mangiola*

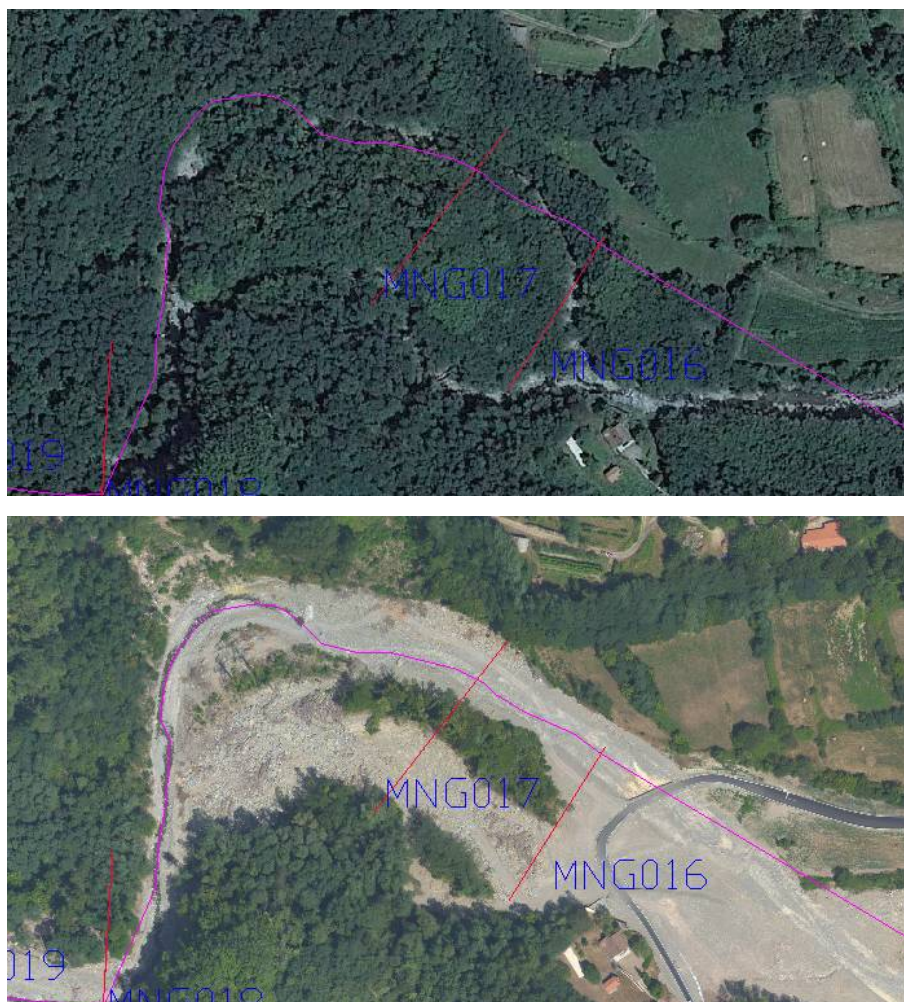
*Figura 1.45 - Confronto tra le ortofoto 2010 (sopra) e 2012 (sotto) nel tratto compreso tra le sezioni n.16 e n.17 del torrente Mangiola*

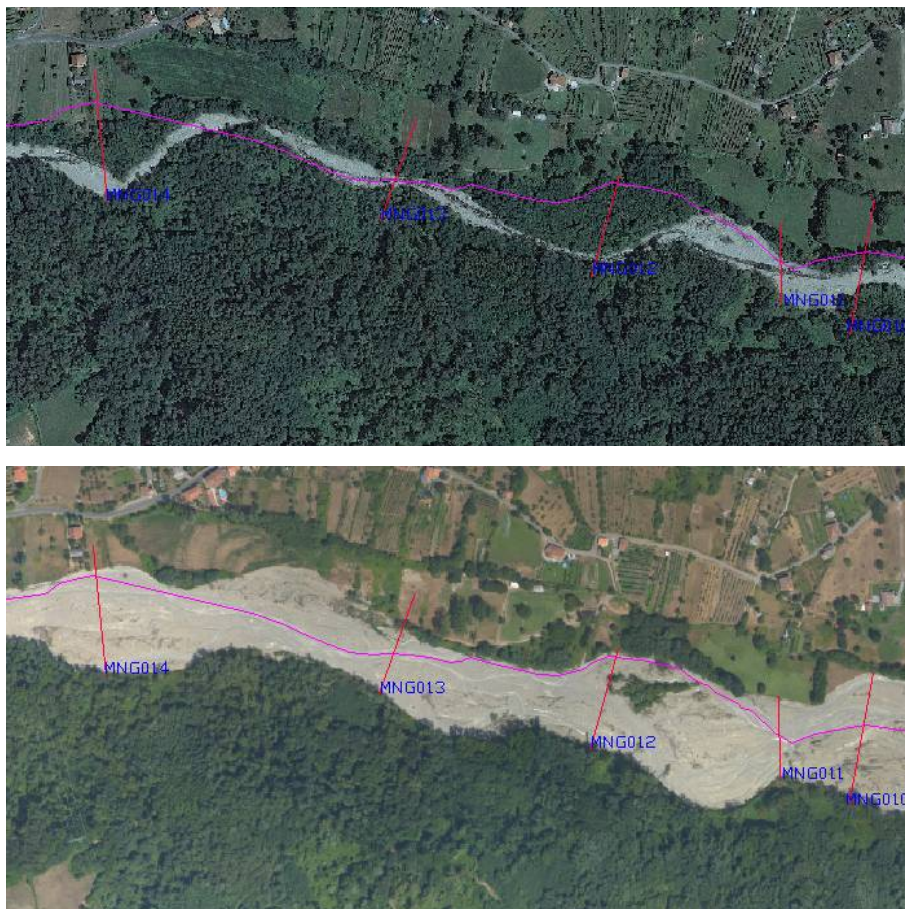
*Figura 1.46 - Confronto tra le ortofoto 2010 (sopra) e 2012 (sotto) nel tratto compreso tra le sezioni n.10 e n.14 del torrente Mangiola*

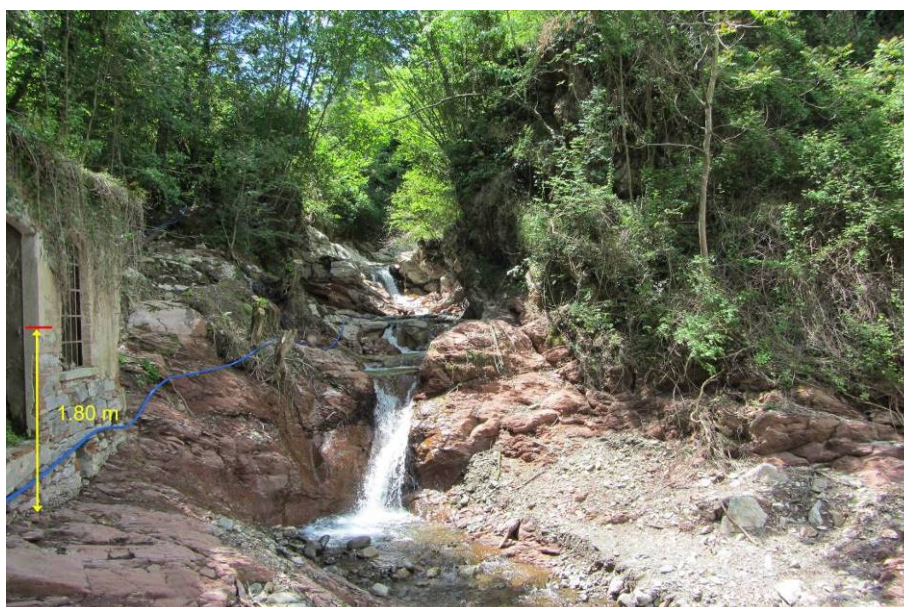
*Figura 2.2 – Altezza della traccia di piena T4 sul Fosso della Madonna*

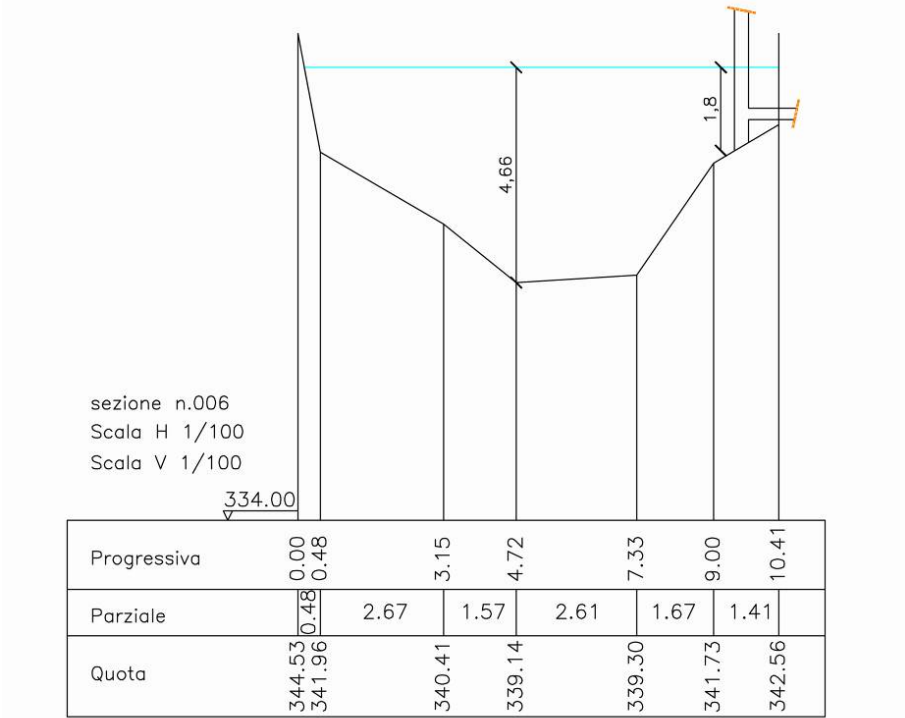
Figura 2.3 - Fosso del Frantoio. Sezione n.06 da Rilievo dell'Ufficio Tecnico Genio Civile Area Vasta FI,PO,PT,AR, con indicazione della traccia di piena rilevata (Quotature espresse in m)

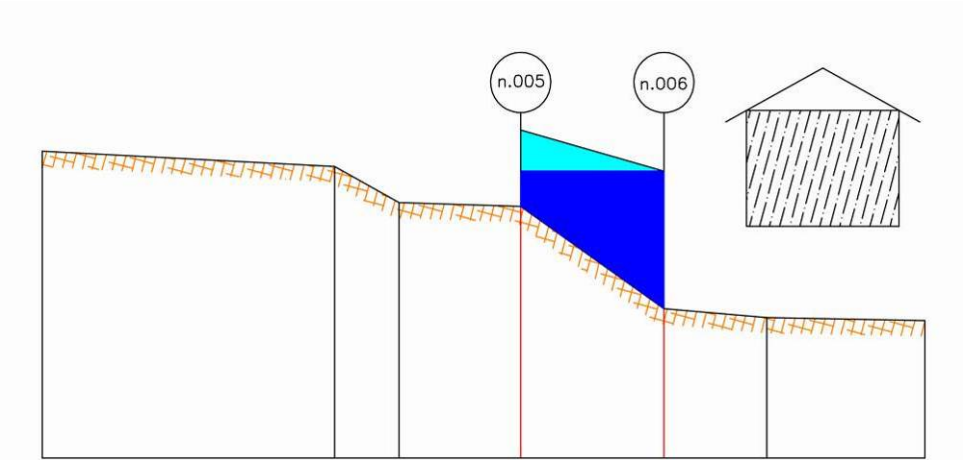
Figura 2.4 - Fosso del Frantoio. Profilo longitudinale qualitativo in prossimità dell'opera di presa da Rilievo dell'Ufficio Tecnico del Genio Civile Area Vasta FI,PO,PT,AR

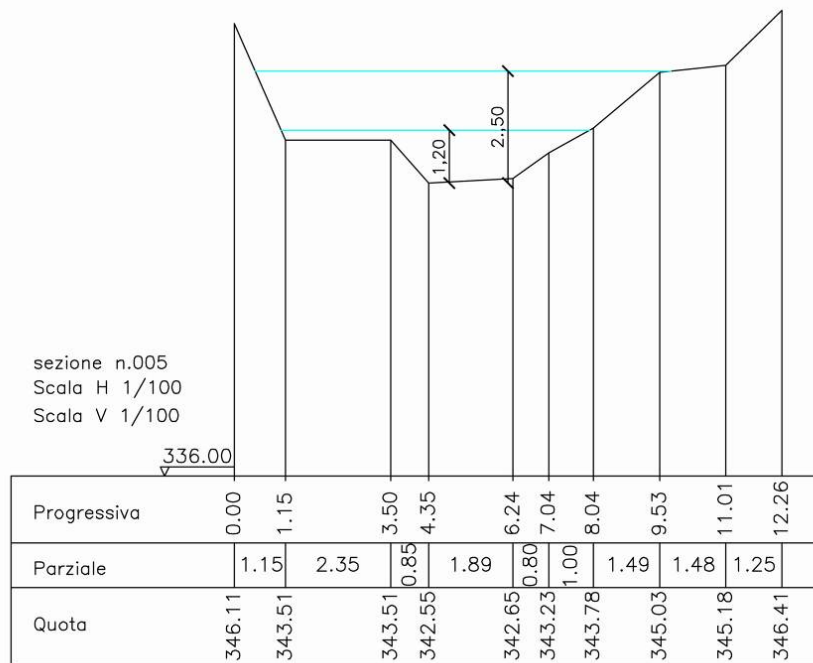
Figura 2.5 - Fosso del Frantoio. Sezione n.05 da Rilievo dell'Ufficio Tecnico Genio Civile Area Vasta FI,PO,PT,AR, con indicazione dei livelli idrici ipotizzati. (Quotature espresse in m)

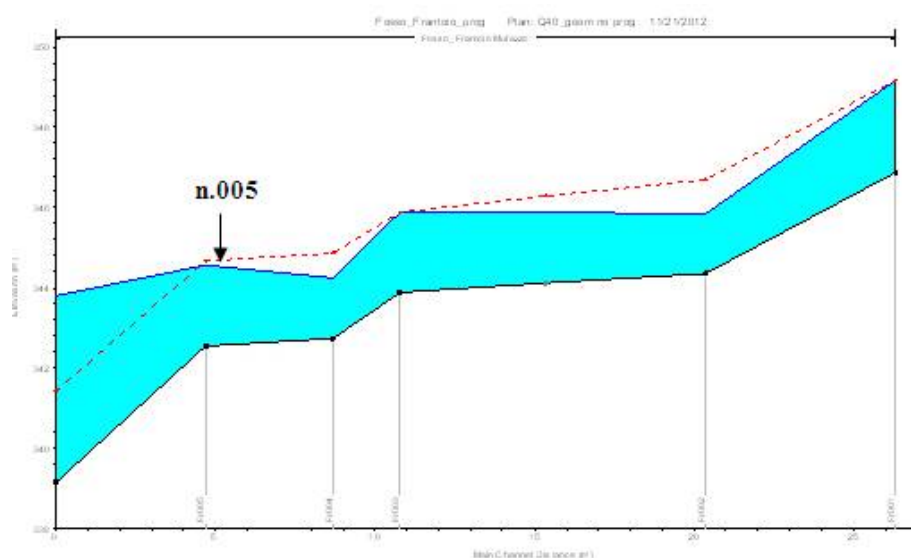
Figura 2.6 - Profilo della simulazione di moto permanente del Fosso del Frantoio nel tratto a monte della piazza XXV settembre per la ricostruzione della portata al colmo ( $Q = 40 \text{ m}^3/\text{s}$ )

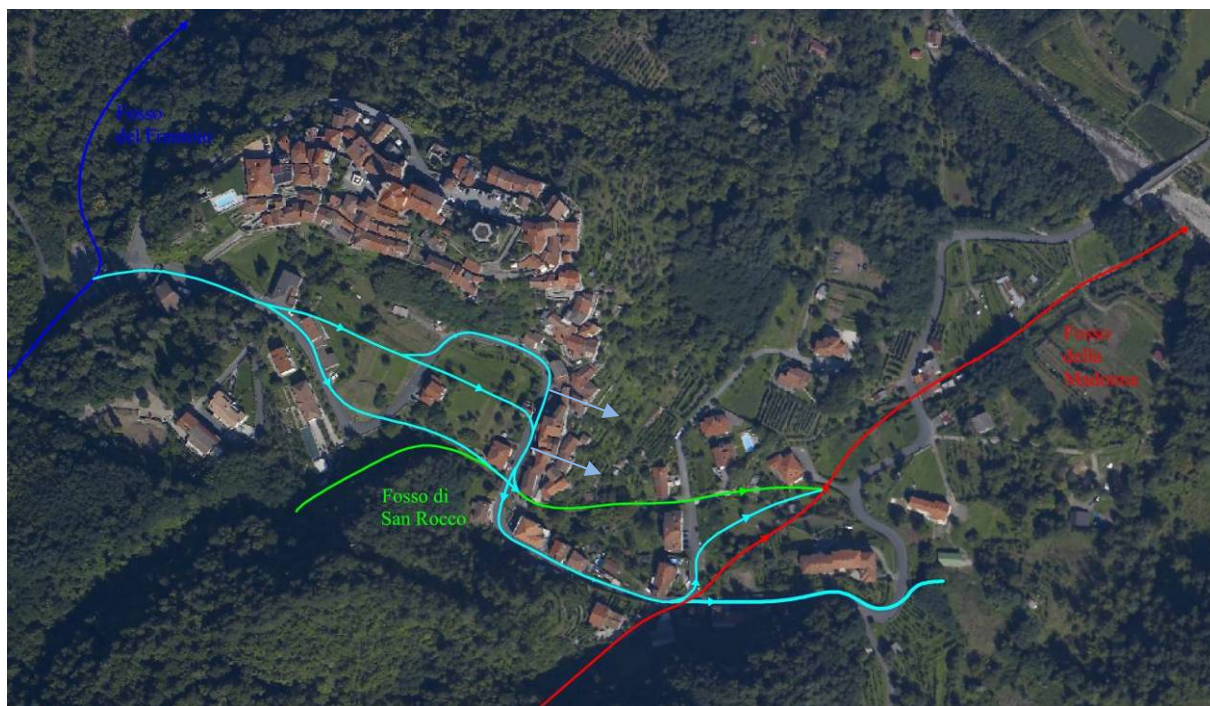
*Figura 2.7 - Ricostruzione dei flussi che si sono generati durante l'evento del 25 ottobre 2011 nel centro abitato di Mulazzo.*

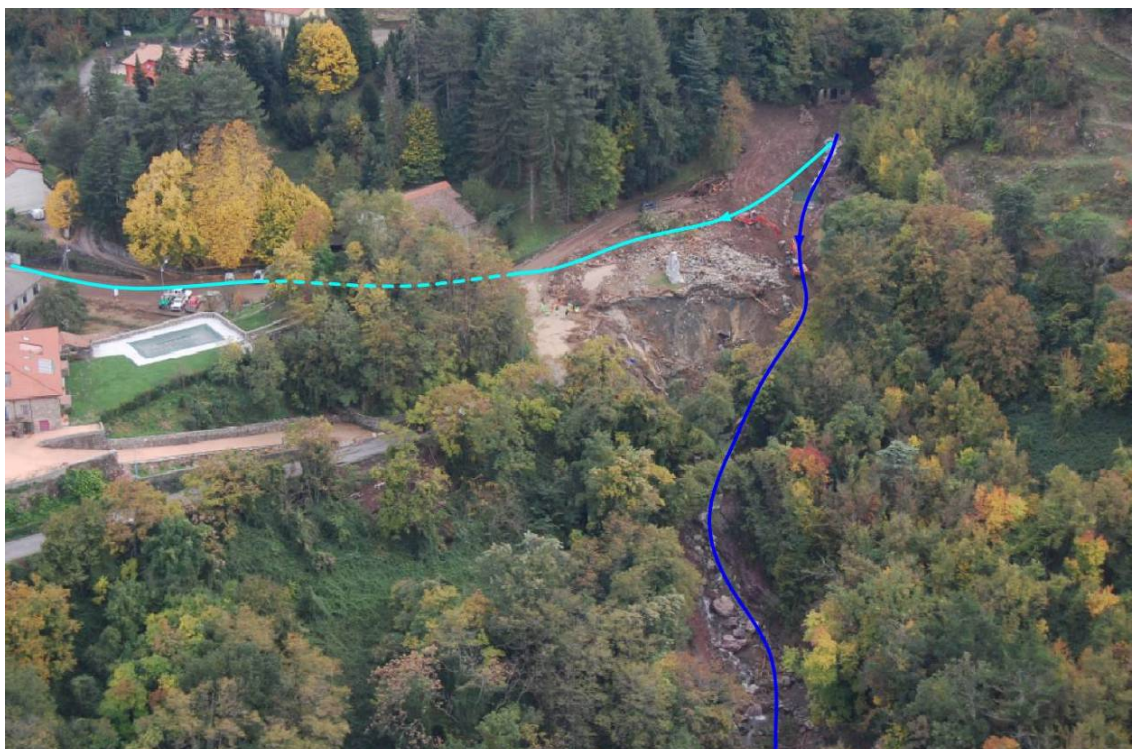
*Figura 2.8 - Fosso del Frantoio (in blu) – deviazione del flusso in corrispondenza di piazza XXV settembre*

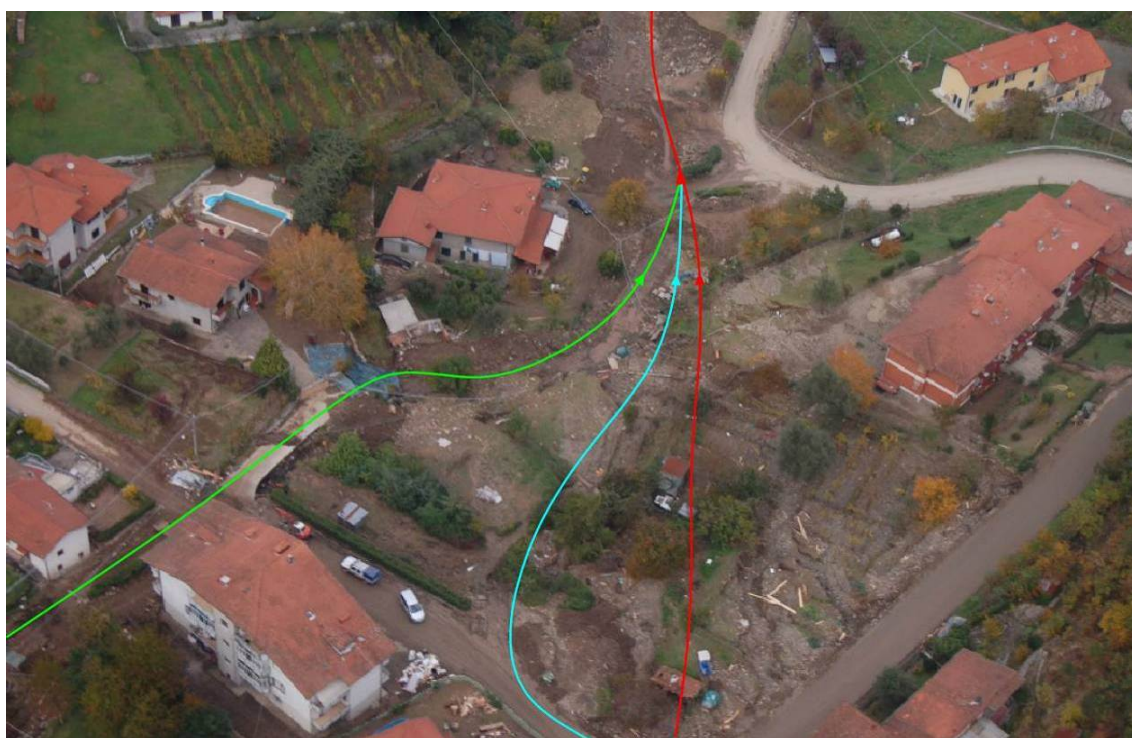
*Figura 2.9- Confluenza del Fosso di San Rocco (in verde) con il Fosso della Madonna (rosso) e le acque riversate nelle strade a valle dell'incrocio tra la S.P. 32 e la viabilità comunale (in ciano)*

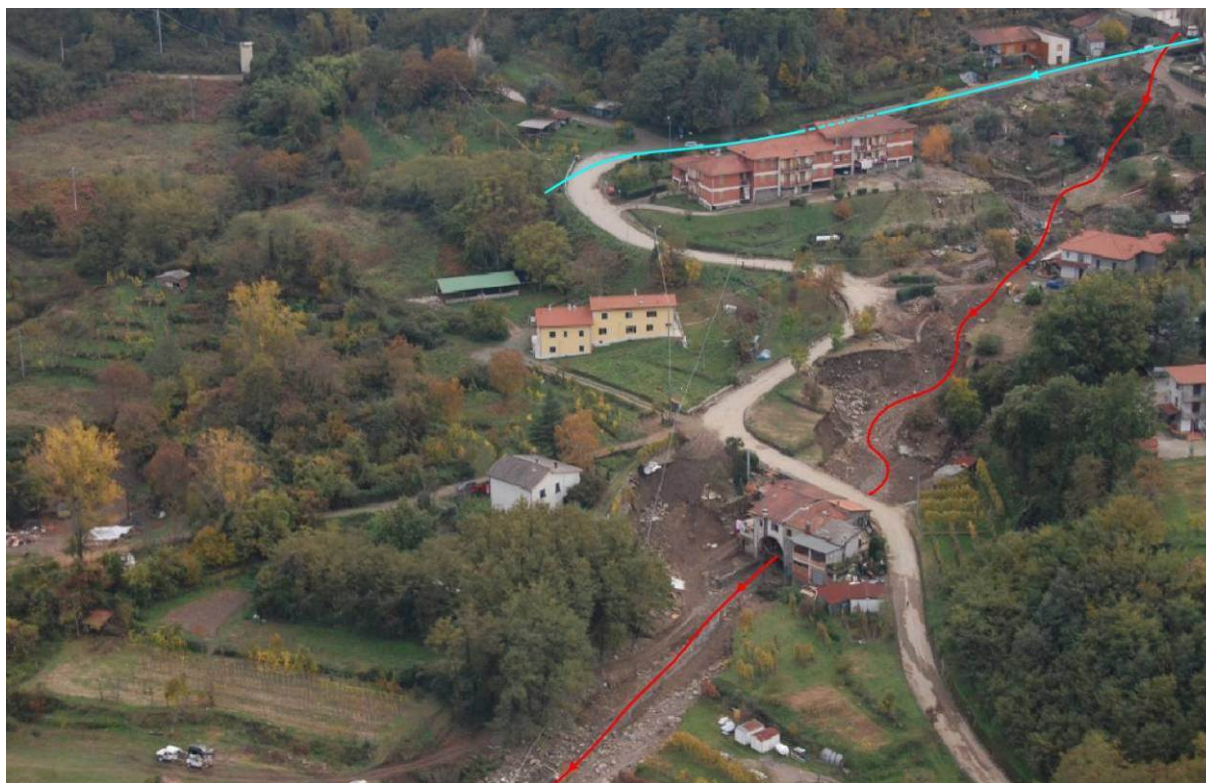
*Figura 2.10 - Percorso del Fosso della Madonna (in rosso) nel tratto di valle; sullo sfondo in ciano un flusso secondario lungo Via Roma.*

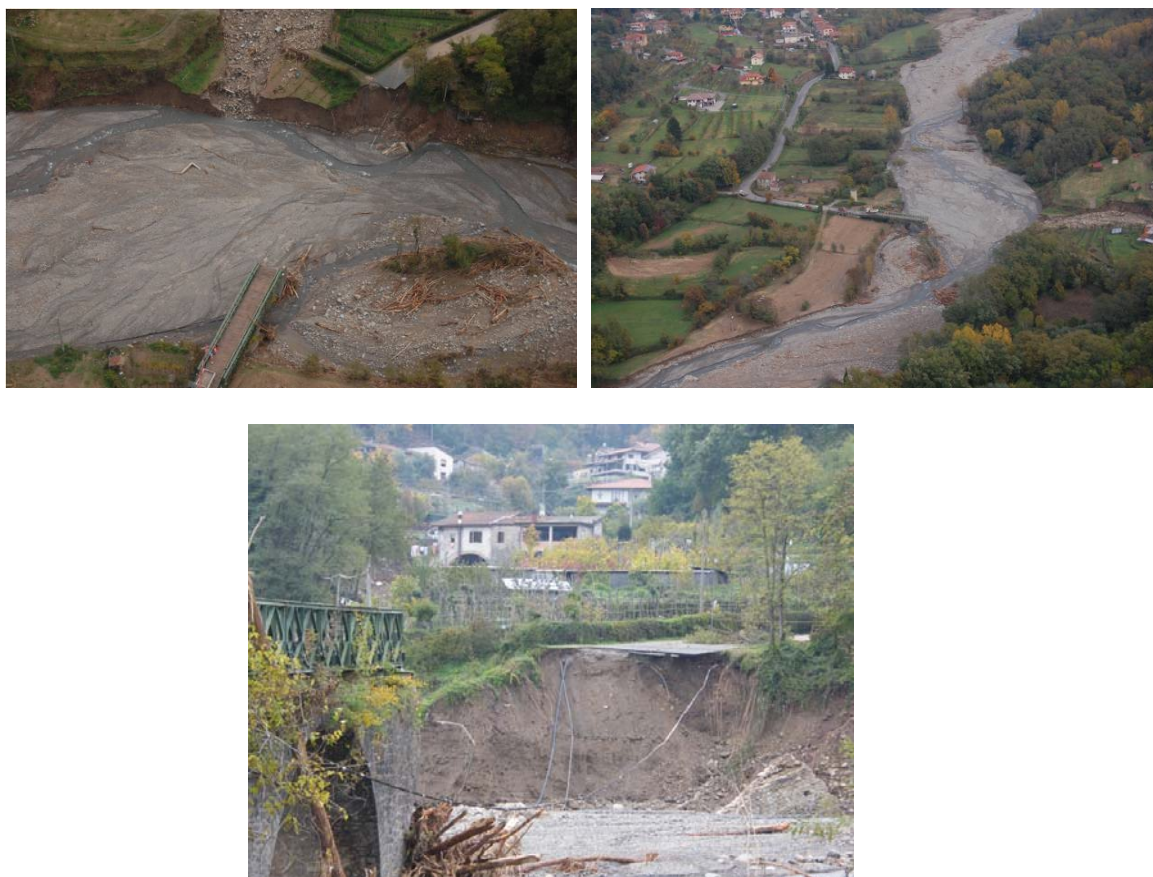
*Figura 2.12 – Immagini del ponte sulla viabilità di collegamento per Mulazzo poco dopo il crollo.*

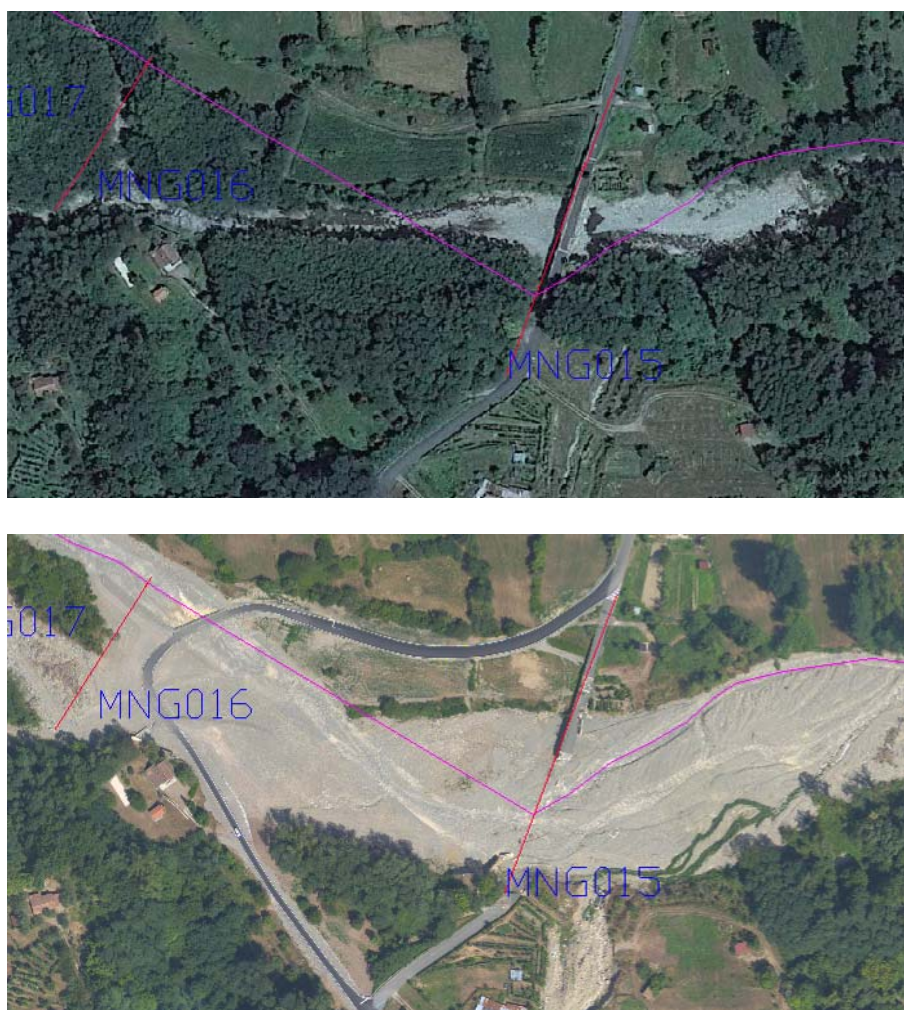
*Figura 2.13 – Confronto tra le ortofoto in corrispondenza del ponte sulla viabilità di collegamento per l'abitato di Mulazzo. In alto è riportata l'ortofoto relativa all'anno 2010, mentre quella relativa all'anno 2012 è riportata in basso.*

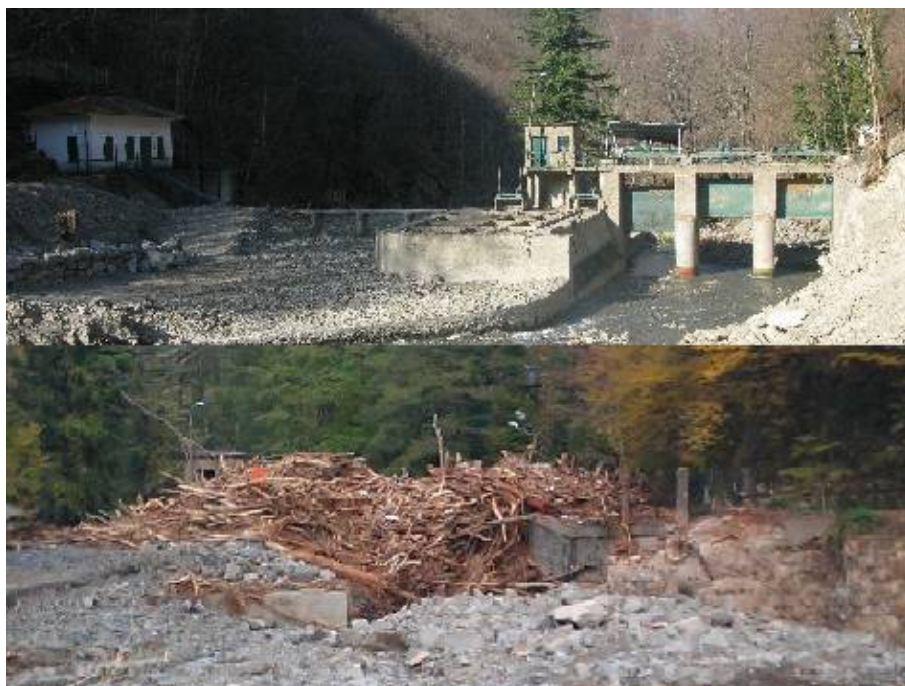
*Figura 2.14 – Immagini dell’opera di derivazione in prossimità dell’abitato di Montereccio. La foto in alto ritrae l’opera svariati mesi dopo l’evento. La foto in basso ritrae l’opera circa una settimana dopo l’evento*

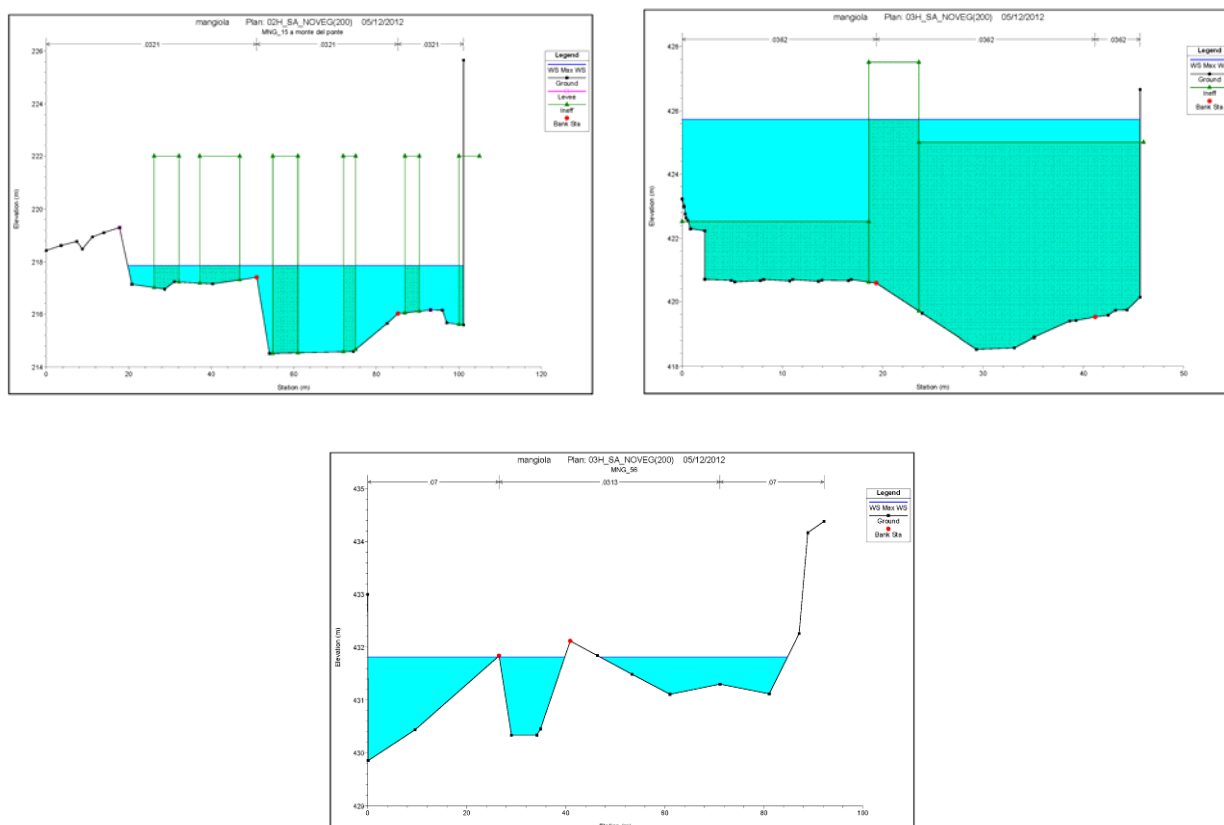
*Figura 2.15 – Riproduzione delle tracce di piena sulle sezioni del torrente Mangiola. Livelli idrici ottenuti da simulazioni M-4 e V-4 (cfr. Tabella 2.5). Le sezioni riportate sono nell'ordine la 15 (traccia T3), la 52A (traccia T2) e la 56 (traccia T3)*

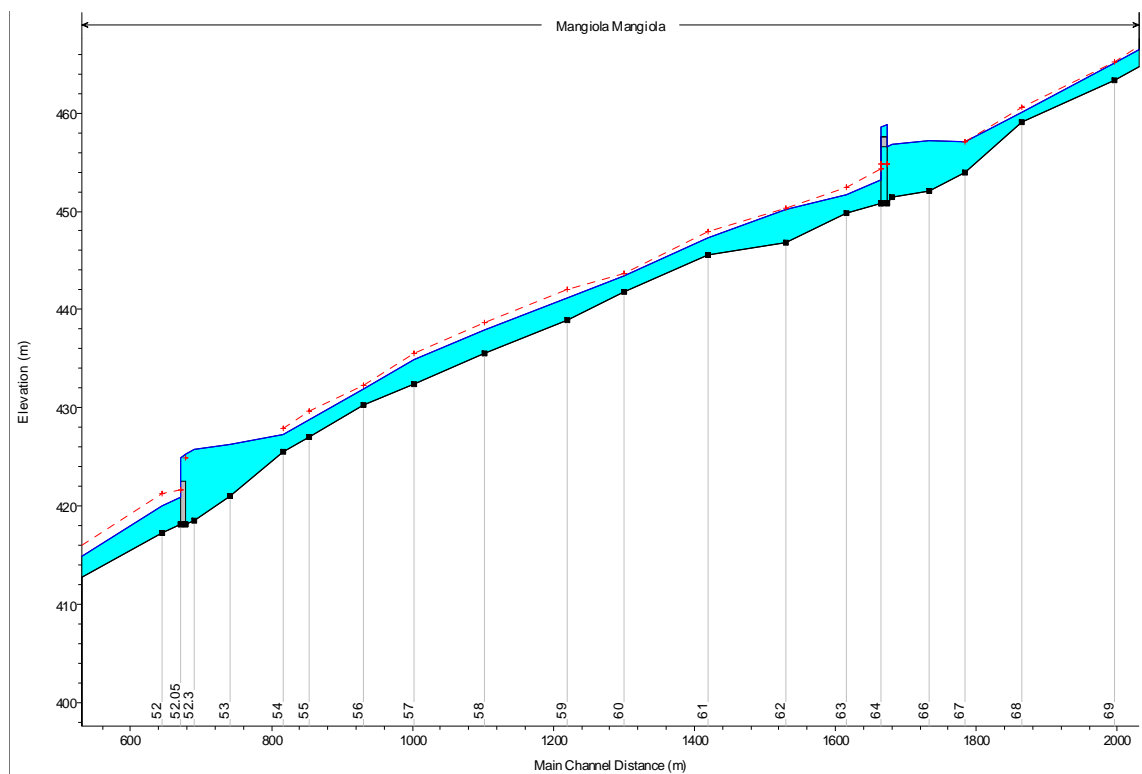
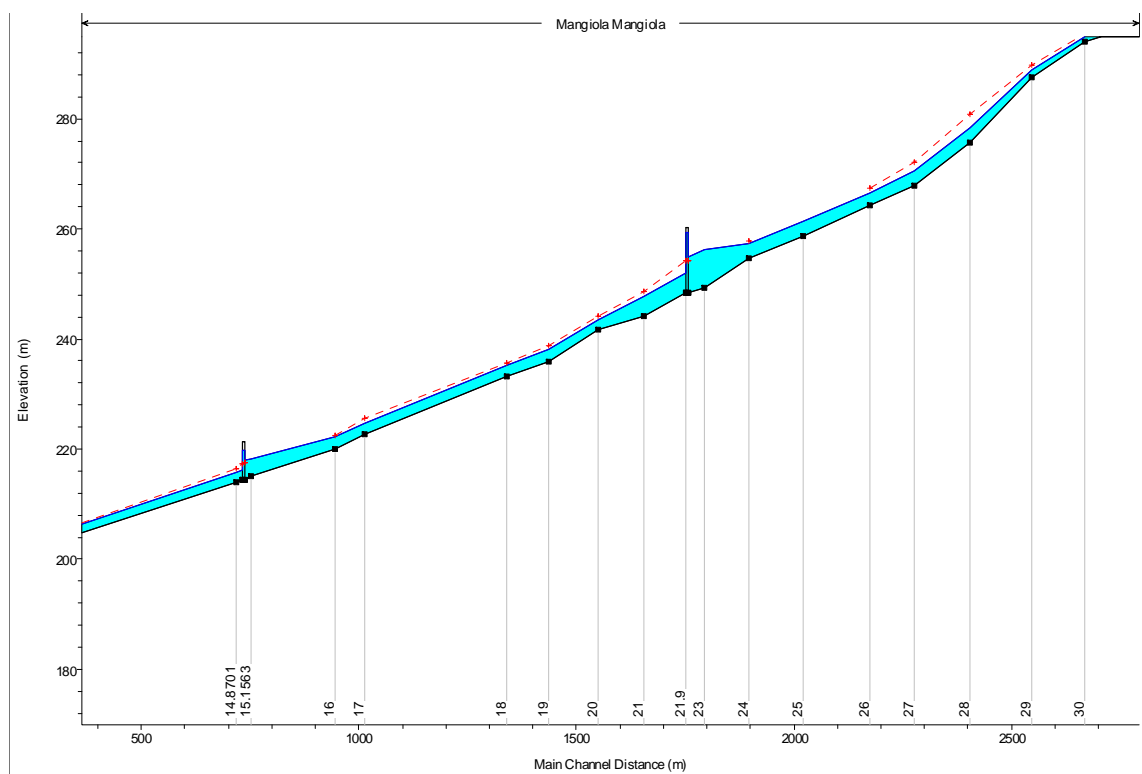
Figura 2.16 - Profili longitudinali relativi alla simulazioni M-4 (sopra) e V-4(sotto) per la ricostruzione delle tracce di piena sul torrente Mangiola.

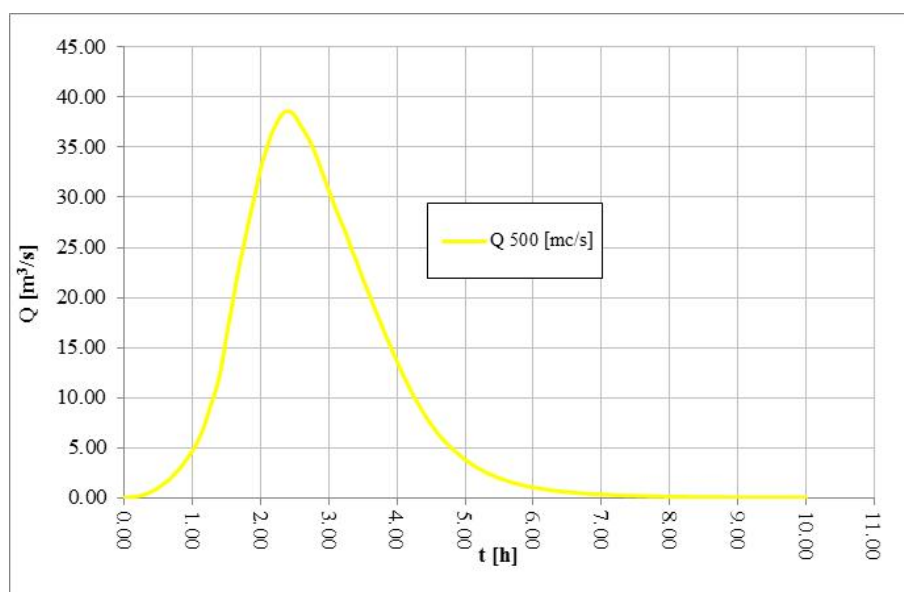
*Figura 3.1 – Idrogramma utilizzato per la simulazione in moto vario a fondo mobile del Fosso del Frantoio  
( $T = 500$  anni,  $d = 3$  ore)*

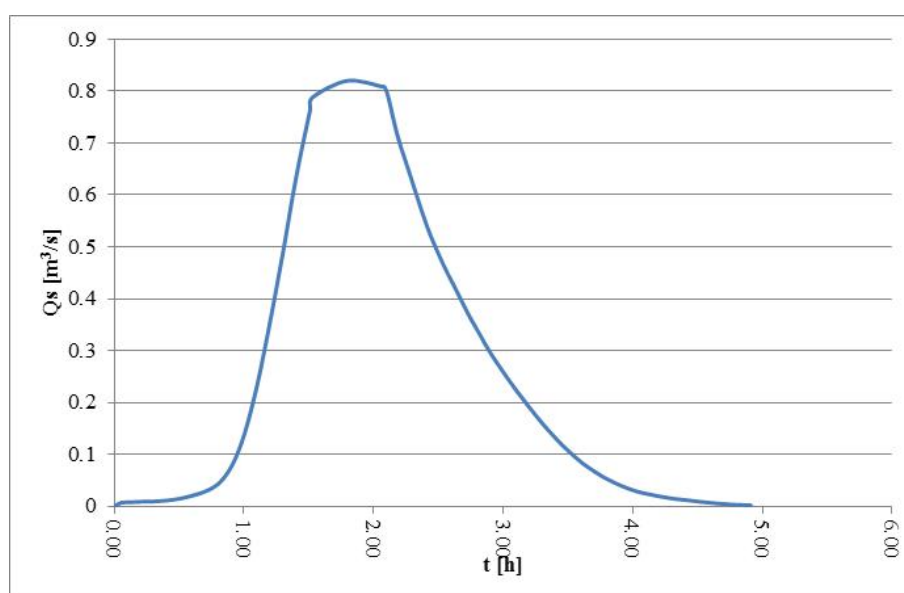
*Figura 3.2 - Idrogramma di portata solida inserito come condizione al contorno per le simulazioni di moto vario a fondo mobile per il Fosso del Frantoio*

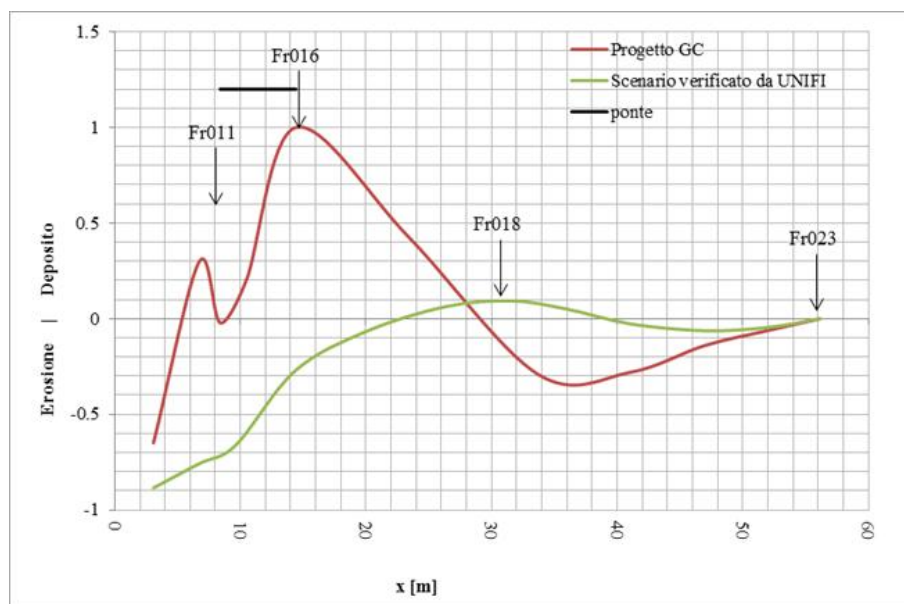
Figura 3.3 - Confronto tra valori normalizzati di deposito ed erosione nelle due simulazioni relative al Fosso del Frantoio

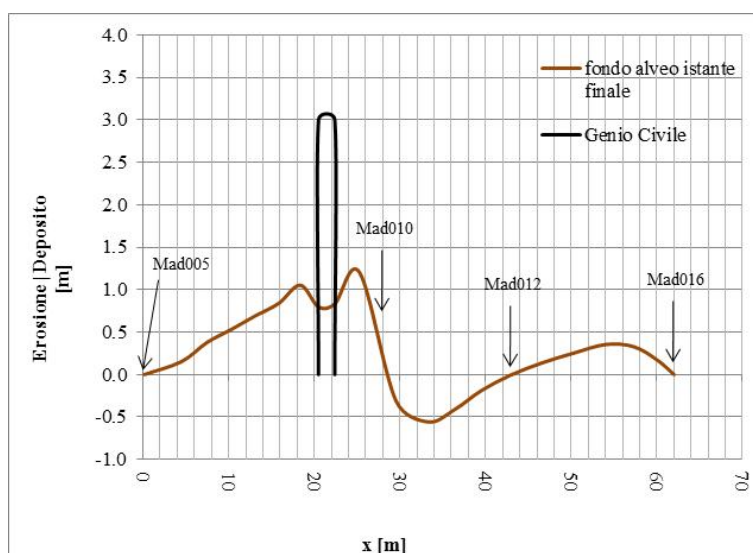
Figura 3.5- Andamento del profilo d'alveo in corrispondenza della briglia sul Fosso della Madonna (simulazione in moto vario a fondo mobile)
