### **ACCORDO DI COLLABORAZIONE SCIENTIFICA**

Studio dei bacini minori del F. Magra a seguito dell'evento alluvionale del 25/10/2011 e definizione delle azioni e degli interventi di messa in sicurezza.

## **Relazione Tecnica Finale**

### **PARTE TERZA - Il bacino del Torrente Mangiola**

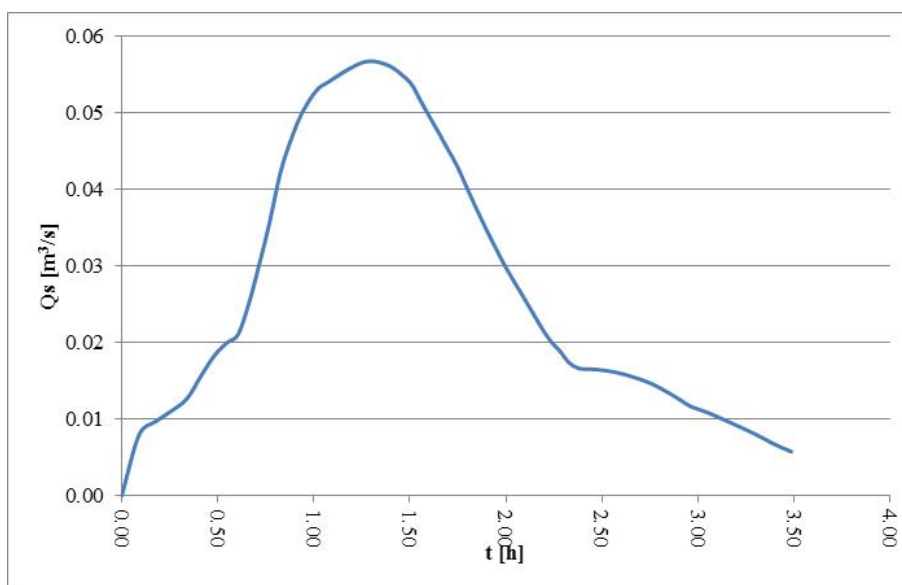
Figura 3.6 - Idrogramma di portata solida in ingresso risultante dalla simulazione in moto vario a fondo mobile per il Fosso della Madonna

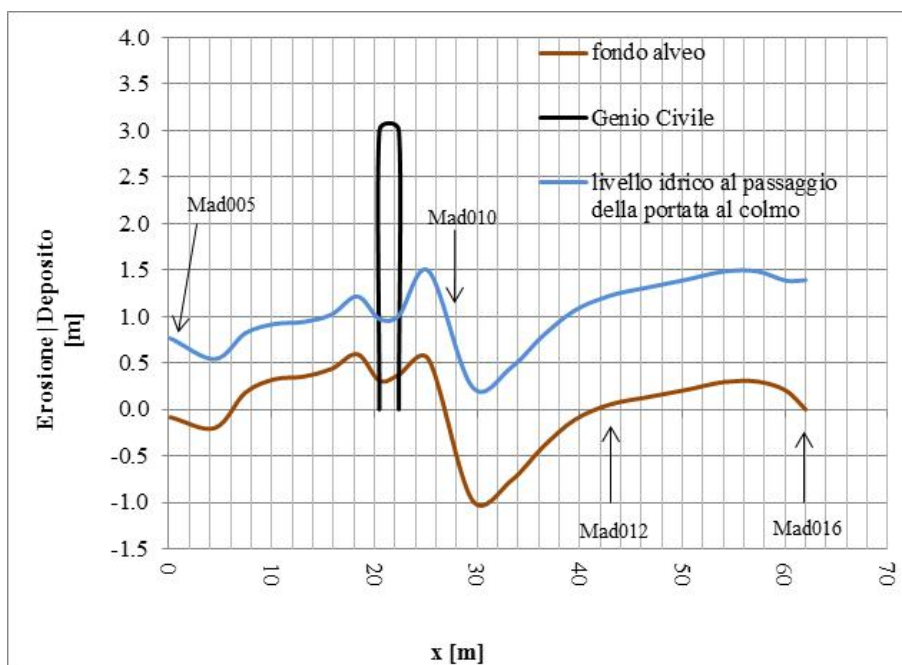
Figura 3.7- Andamento del profilo d'alveo e dei livelli idrici (livelli massimi) in corrispondenza della briglia sul Fosso della Madonna (simulazione in moto vario a fondo mobile)

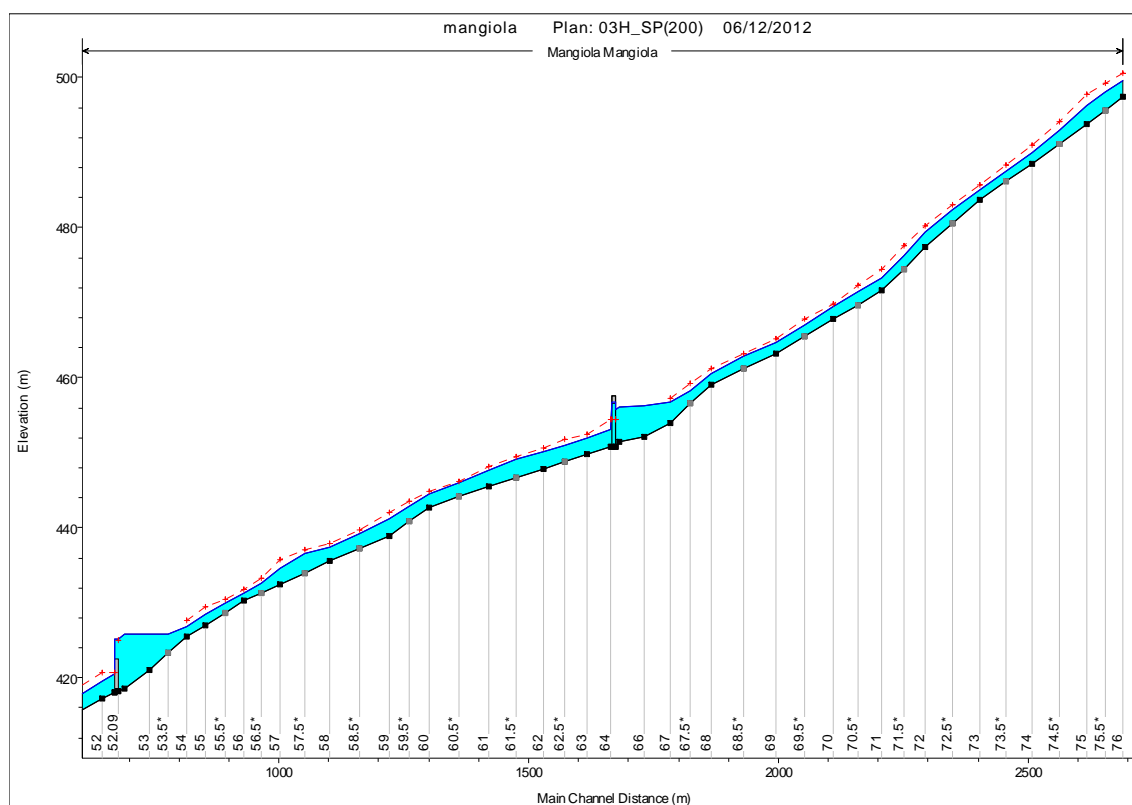
Figura 3.8 – Profilo longitudinale relativo alla simulazione n. SP-1 (cf.r Tabella 3.4)

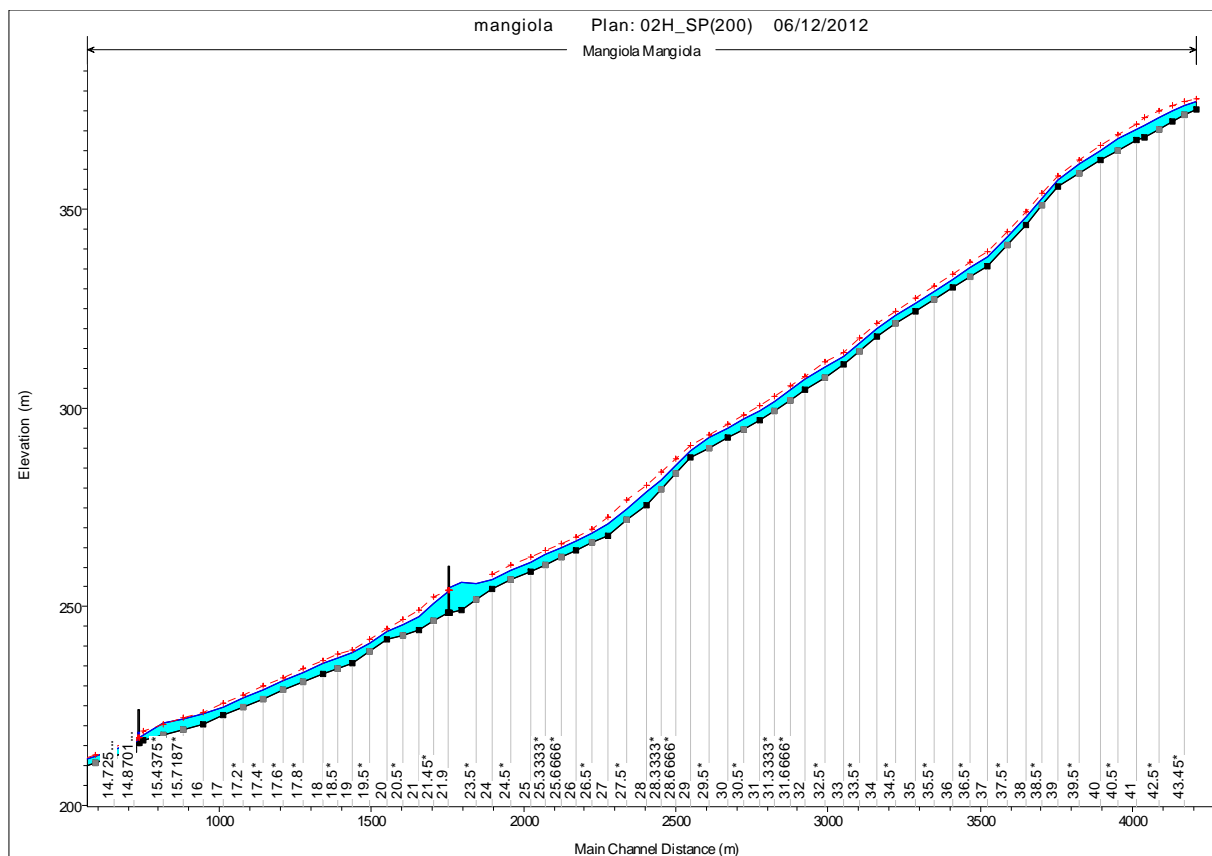
Figura 3.9 - Profilo longitudinale relativo alla simulazione n.SP-2 (cf.r Tabella 3.4)

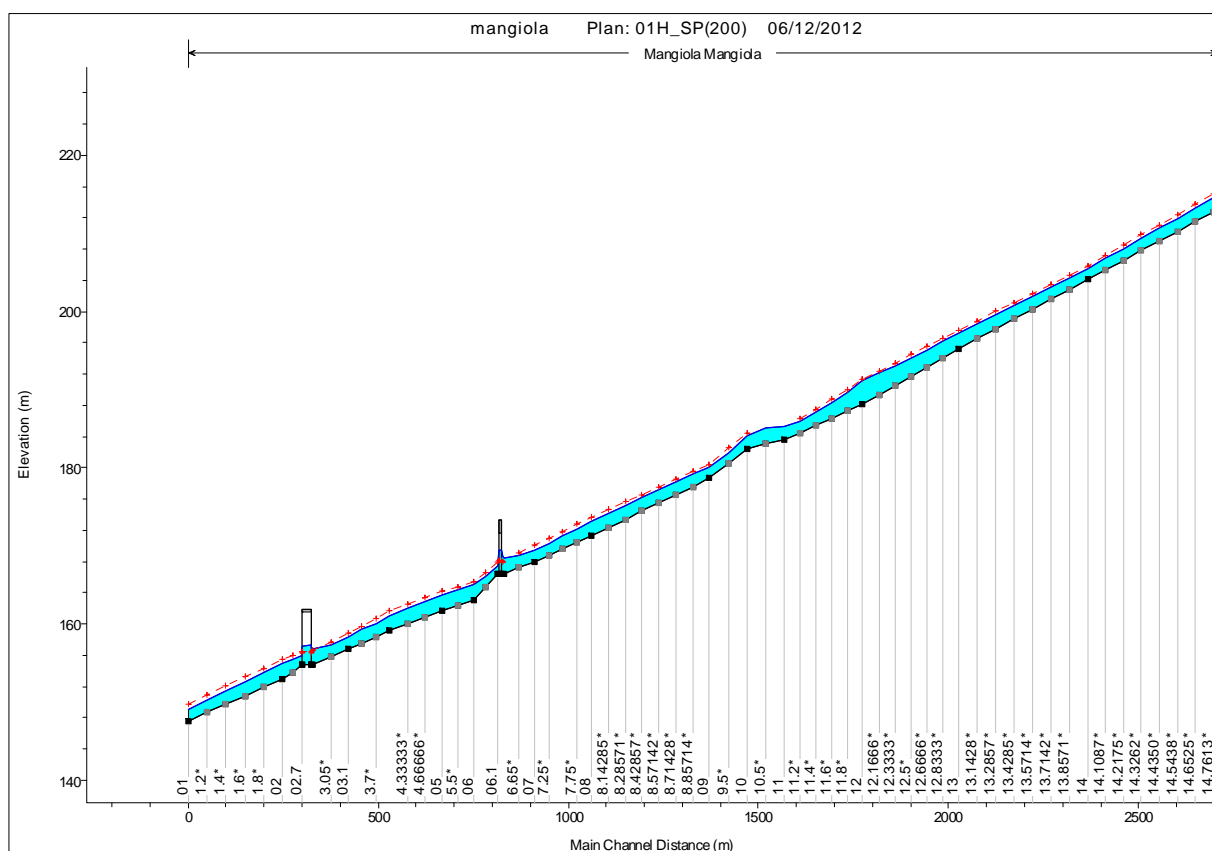
Figura 3.10 - Profilo longitudinale relativo alla simulazione n.SP-3 (cf.r Tabella 3.4)
