**RIESAME CON VALENZA DI RINNOVO
DELL'ATTO DI A.I.A. N.1661 DEL 21/04/2010 E
S.M.I. DELLA DISCARICA TIRO A SEGNO
UBICATA IN LOCALITÀ NAVACCHIO NEL
COMUNE DI CASCINA (PI), GESTITA DALLA
SOCIETÀ ECOFOR SERVICE S.P.A.**

**AUTORIZZAZIONE INTEGRATA
AMBIENTALE**

SINTESI NON TECNICA

Codice	Revisione	Data	Redatto	Verificato
AIA02	00	20/04/2022	A.B.	R.I.

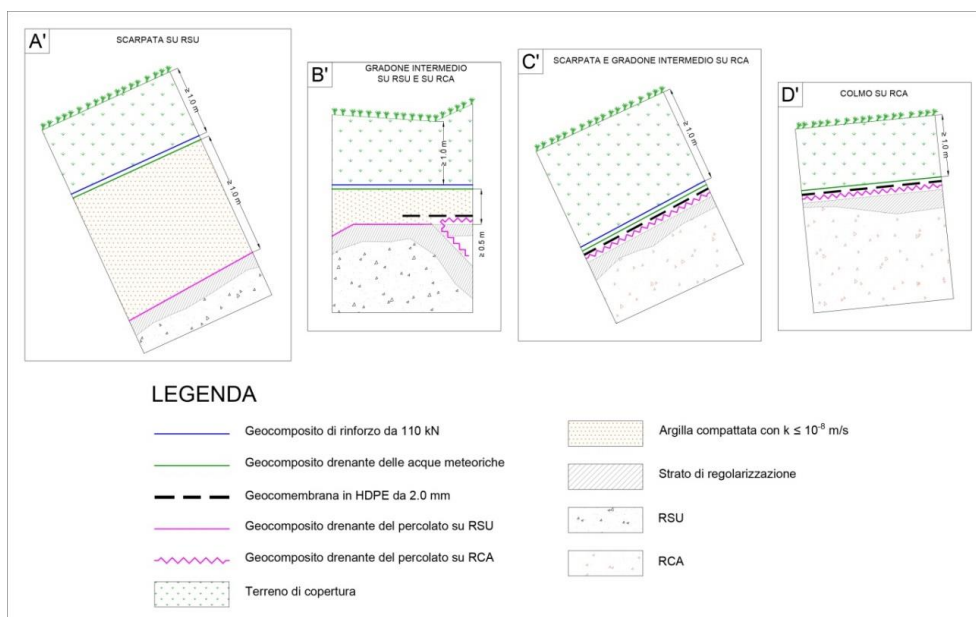
Figura 3:6 – Sezione tipo copertura definitiva

- Schema C - scarpate superiori interessate da coltivazione di soli RCA;
- Schema D - zona di colmo interessata dalla presenza di soli RCA.

Nel corso dell'anno 2021 sono stati completati i lavori di realizzazione della copertura superficiale finale nelle aree interessate dal 1° e dal 2° stralcio; nel corso dell'anno 2022 è prevista la realizzazione del 3° stralcio dei lavori che consentirà di completare le opere di capping definitivo della *Nuova vasca*.

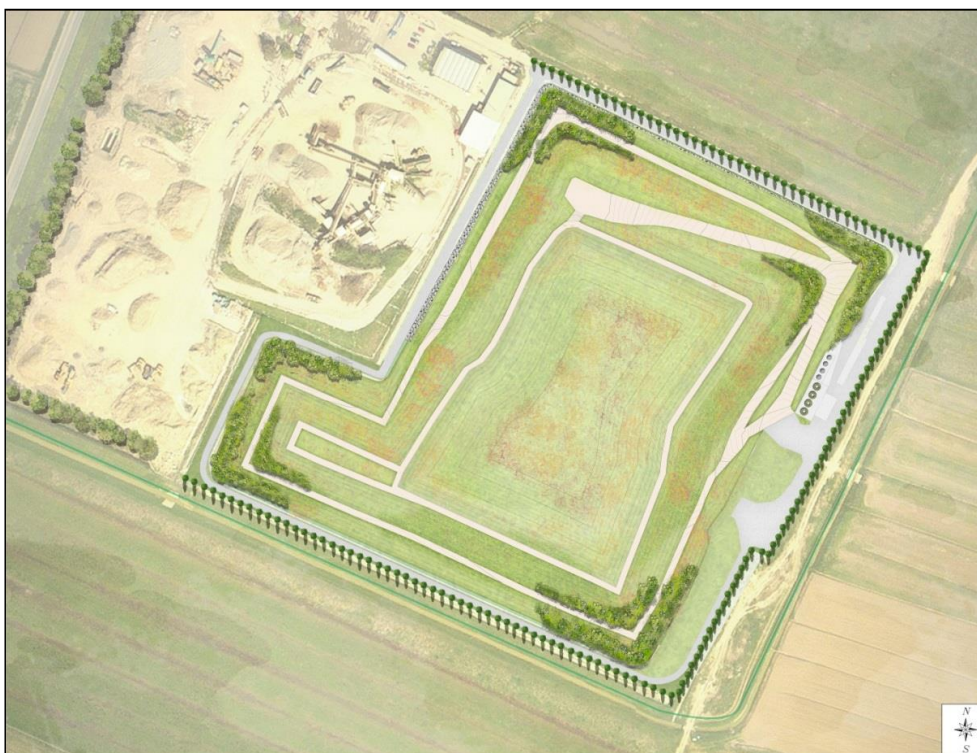
Figura 3:8 – Planivolumetrico di recupero ambientale ed inserimento paesaggistico

Nella seguente figura è riportato il planivolumetrico del recupero ambientale della discarica, estratto dalla documentazione progettuale *Progetto di Recupero ambientale e inserimento paesaggistico* redatta dall'Arch. Andrea Meli.

- provvedere ad un completo rinverdimento del corpo della discarica, privilegiando una copertura erbacea diffusa, ottenuta mediante utilizzo di miscugli di specie erbacee selezionate allo scopo;
- utilizzare formazioni arbustive a macchia, finalizzate alla deconnotazione della regolarità delle forme del corpo discarica;
- favorire l'utilizzo di filari alberati a rapida crescita, capaci di connotare un nuovo paesaggio nel contesto del mosaico agrario esistente, piuttosto omogeneo e con assenza di tratti paesaggistici connotanti;
- provvedere con le opere a verde ad un generale incremento del grado di diversità ambientale e paesaggistica;
- migliorare l'efficienza ecosistemica generale dell'areale di interesse, anche in relazione a quanto indicato dagli strumenti di piano operanti nell'area.

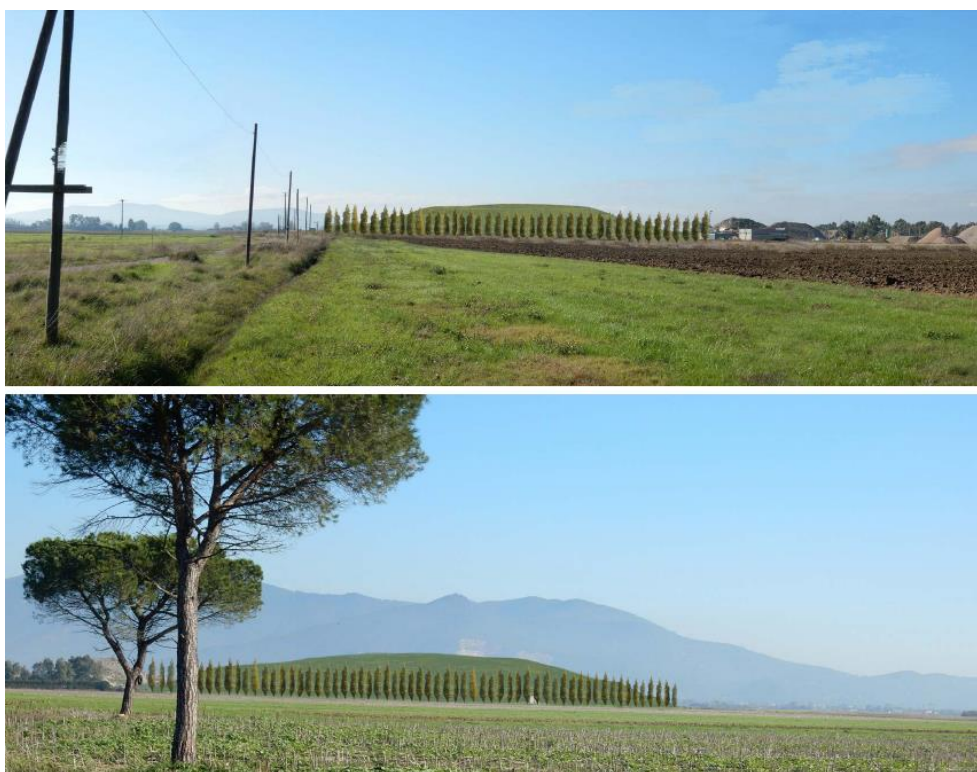
Figura 10:1 – Fotoinserimenti

Nella seguente Figura 10:1 sono riportati due fotoinserimenti, realizzati mediante elaborazione rendergrafica, dell'impianto Ecofor Service S.p.A. al termine del recupero ambientale.

Le finalità poste alla base del recupero ambientale e inserimento paesaggistico dell'impianto prevedono il completo rinverdimento del corpo della discarica, utilizzando formazioni arbustive a macchia e filari alberati a rapida crescita; con le opere a verde è previsto un generale incremento del grado di diversità ambientale e paesaggistica ed una migliore efficienza ecosistemica generale dell'areale di interesse
