SISTEMAZIONE IDRAULICA DEL FOSSO GALIOFFO
AFFLUENTE DESTRO DEL TORRENTE CASTRO IN LOCALITA' COGNAIA

Intervento D2019EAR0009 - CUP J13H20000290001

PROGETTO ESECUTIVO

RELAZIONE SAGGI ARCHEOLOGICI

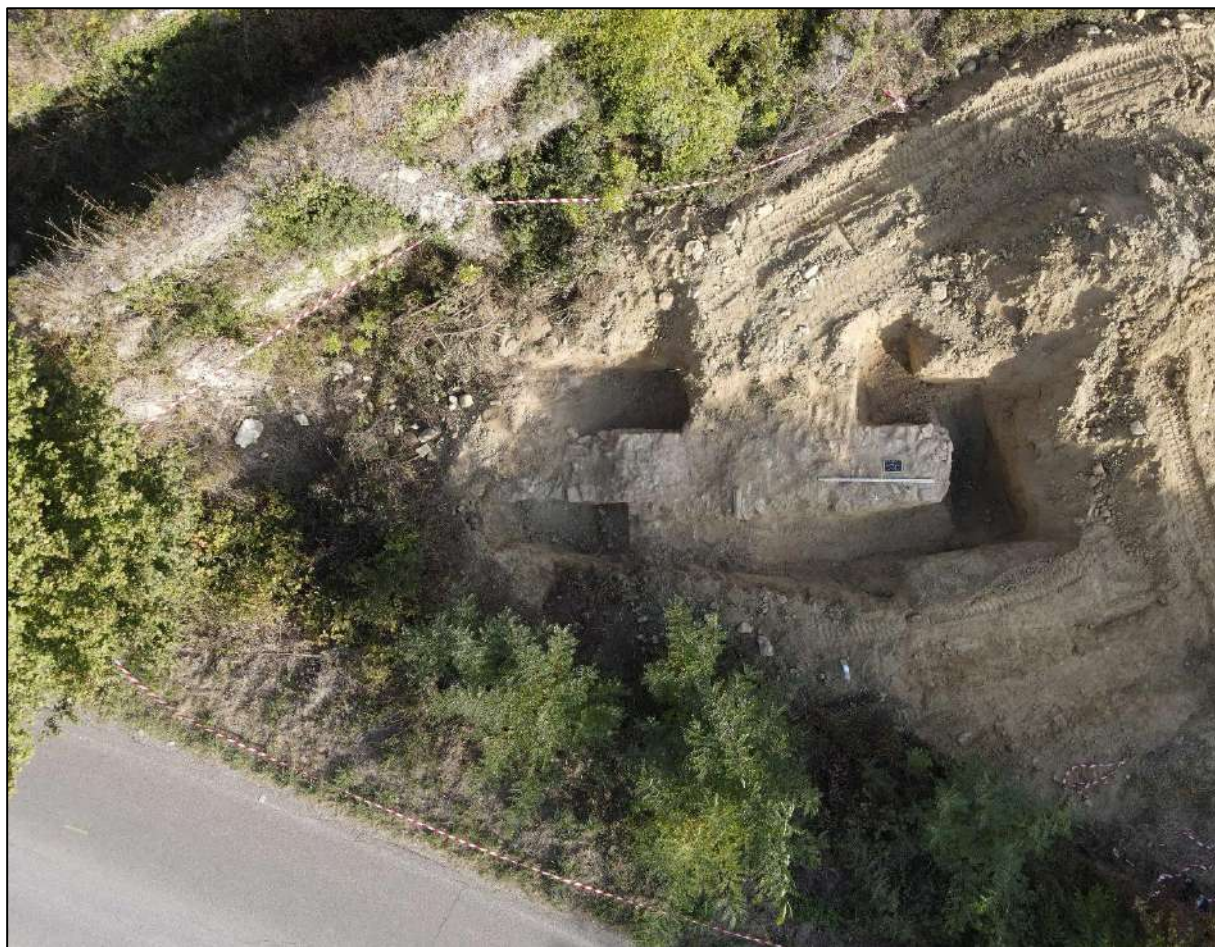
fig. 3- Foto con drone dell'area di indagine

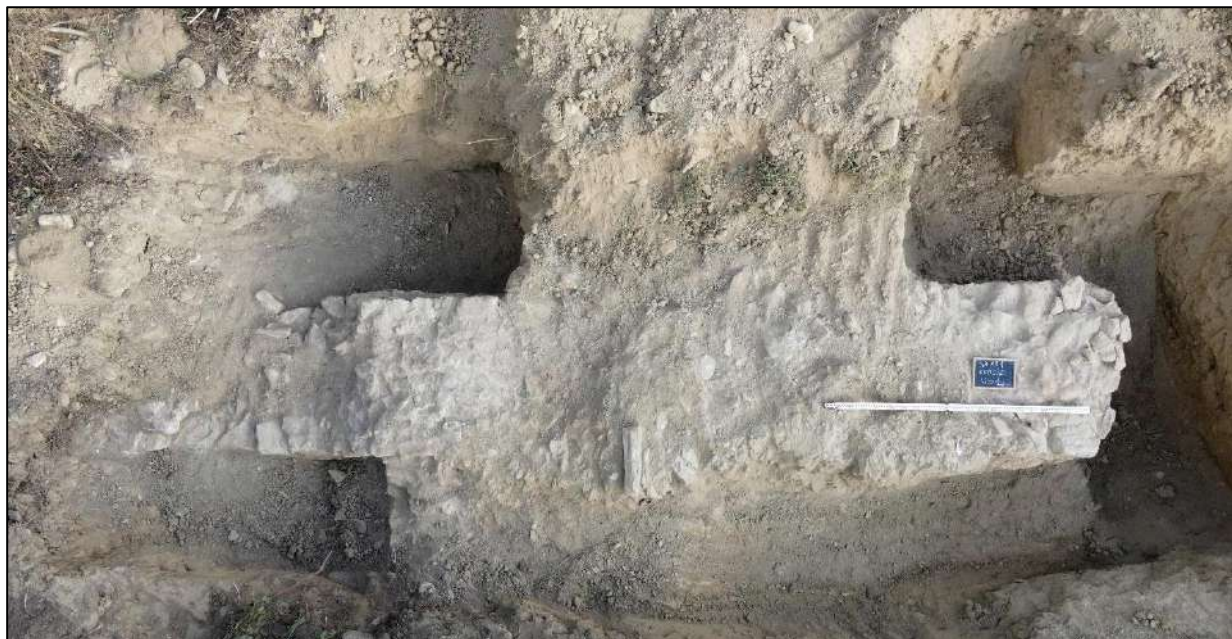
fig. 4- La struttura muraria US 1 ripresa dall'alto

| STRUTTURA MURARIA COMPOSTA DE PIETRE NON LAVORATE POSTE SU CORSI IRREGOLARI LEGATE CON MALTA NON TENACE. | | | |
| FONDAZIONE DI STRUTTURA MURARIA DI PROBABILE SOSTEGNO AL MURO DI PROTEZIONE DELL'ARGINE DEL FOSSO GAGLIOTTO | | | |

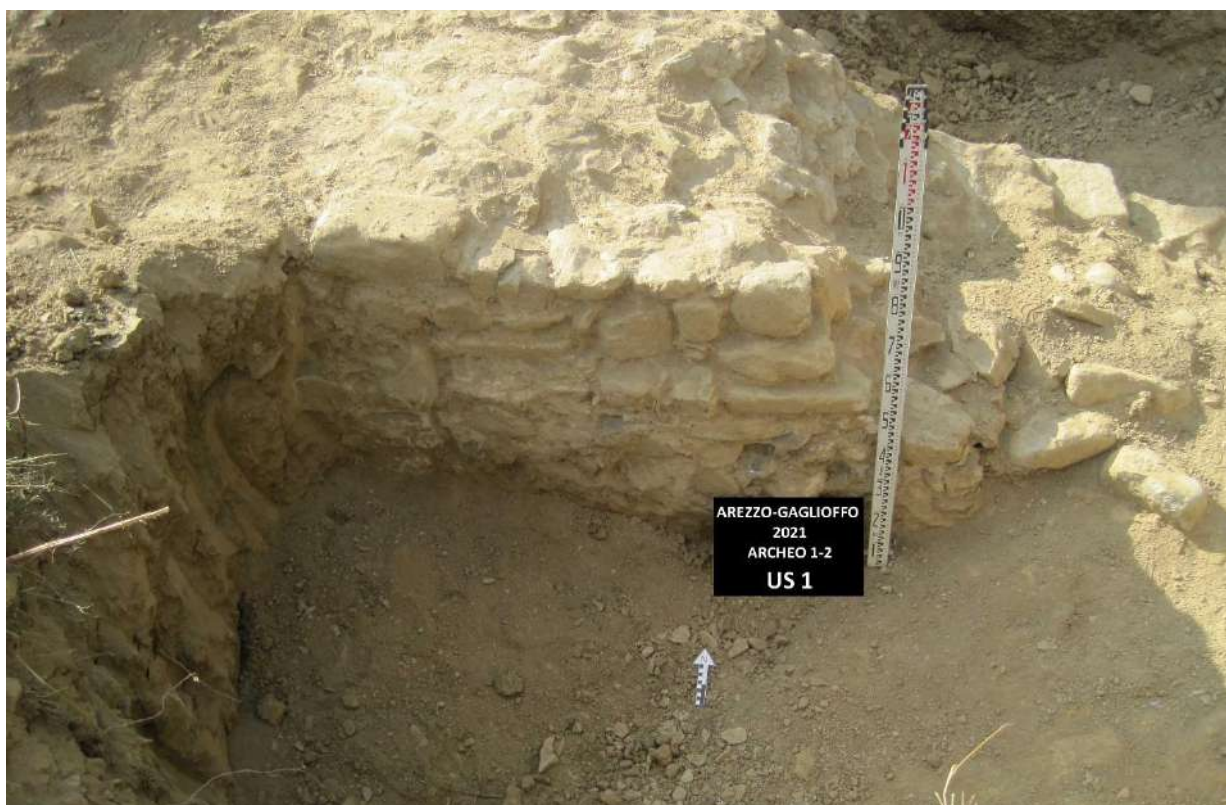
fig. 5- Prospetto della struttura recuperata

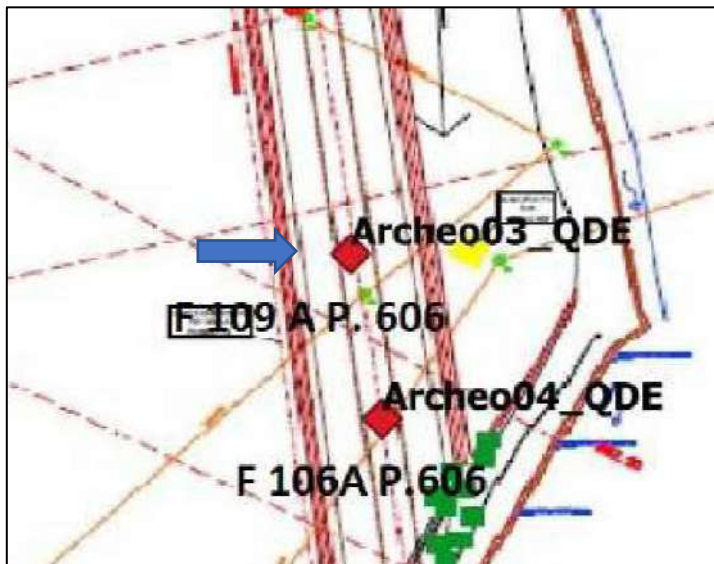
fig. 8- Localizzazione del saggio ARCHEO 03

battuta, in una zona centrale del terreno censito al Catasto del Comune di Arezzo al foglio 109 particella 606 (fig. 8). L'area di indagine presentava dimensioni paria a 3 metri x 3 metri ed è stata effettuata una escavazione verticale di 3 metri. Al di sotto del terreno agricolo (US 30) è stato evidenziato uno strato di terra a matrice sabbiosa di origine naturale (us 32) che a sua volta obliterava uno strato di terra a matrice ghiaiosa ricca di elementi litici. Ad una profondità di 2 metri rispetto il piano di calpestio attuale è stato individuato un ulteriore strato di terra sabbiosa contenente molti elementi litici di piccola pezzatura (US 33).

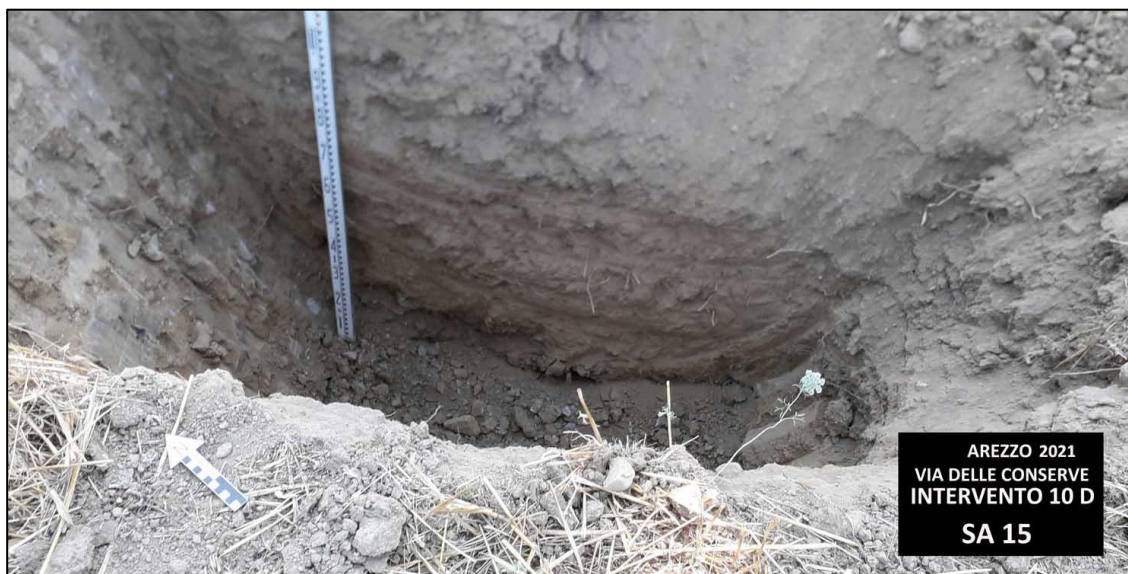
Figura 2-Foto sezione saggio SA 15

Il saggio è stato effettuato in una zona centrale rispetto al terreno sul quale verrà realizzato il nuovo argine in terra. Il sondaggio presentava dimensioni pari a 1,50 metri per 1,80 metri e si è sviluppato per una profondità di 1,50 metri. La sequenza stratigrafica si presentava, al di sotto del terreno agricolo, composta da uno strato a matrice sabbiosa priva di elementi antropici (fig. 2-3). La sorveglianza non ha evidenziato la presenza di elementi di carattere archeologico.
