SISTEMAZIONE IDRAULICA DEL FOSSO GALIOFFO
AFFLUENTE DESTRO DEL TORRENTE CASTRO IN LOCALITA' COGNAIA

Intervento D2019EAR0009 - CUP J13H20000290001

PROGETTO ESECUTIVO

REALZIONE ALBERATURE DI PREGIO INTERFERENTI

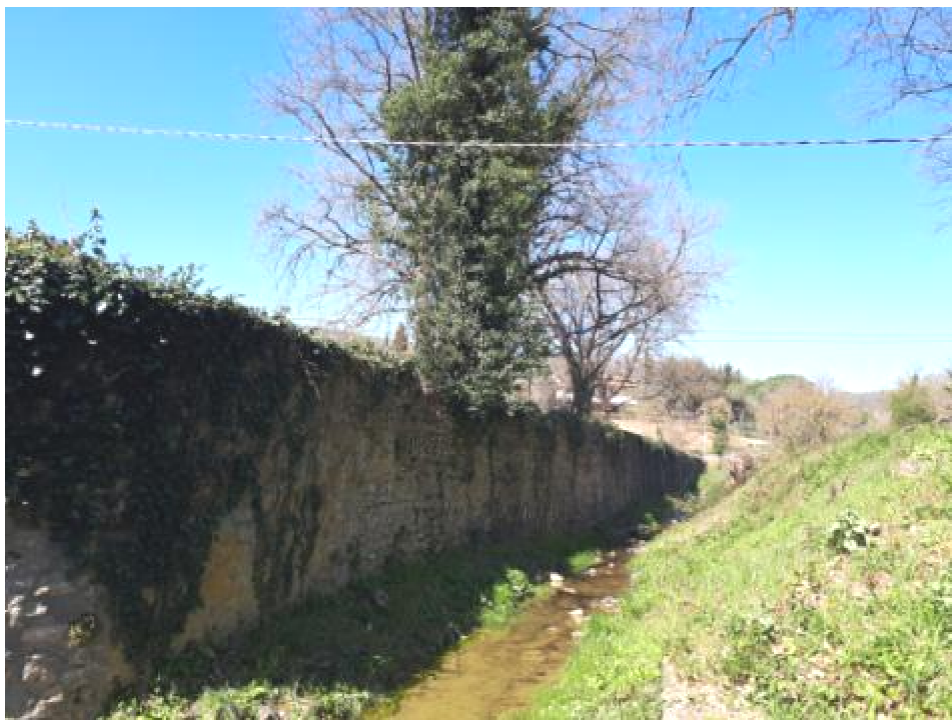
Il corso del T. Gaglioffo in essere è caratterizzato dalla presenza di un muro di malta e pietrame in elevazione di più di 2 m munito di contrafforti esterni in parte fortemente lesionati (vd foto sottostanti). In prossimità ed alle volte in aderenza al muro in destra idraulica sono presenti alberature di varia specie.

*vista del F. Gaglioffo e
del muro in elevazione
in destra idraulica (foto
scattata con le spalle
all'immissione nel T.
Castro)*

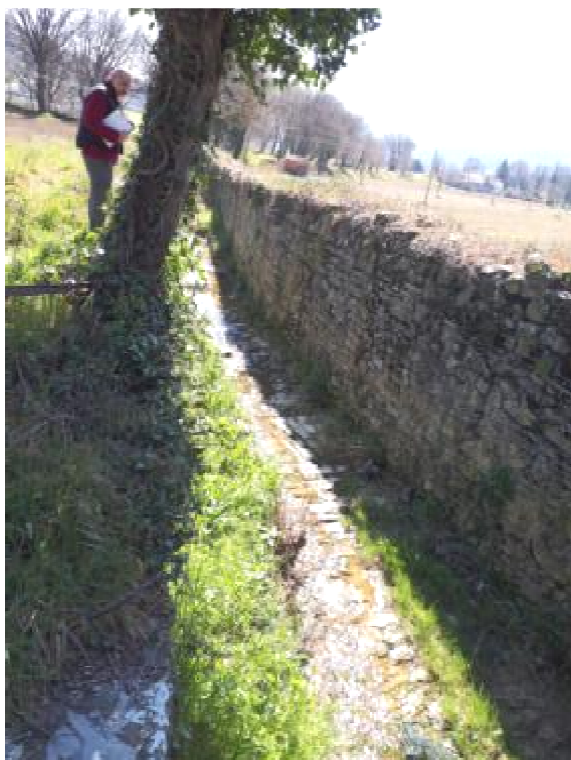
Nel primo tratto del Gaglioffo è presente un muro anche in sponda sinistra che si interrompe dopo circa 30 metri.

*a fianco vista del primo tratto del T Gaglioffo con
alveo contenuto tra i due muri di malta e pietra.
visibile anche l'albero n 2*

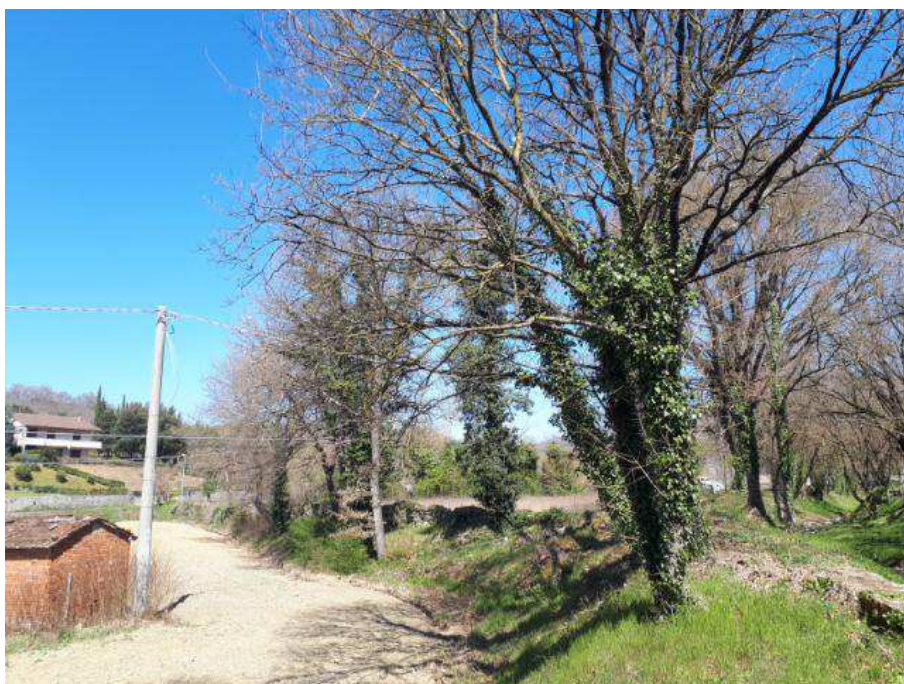
La vegetazione presente è concentrata nella porzioni in prossimità dell'immissione nel T. Castro dove sono presenti a breve distanza dal muro in destra idraulica specie quercine. In questa zona sulla parete esterna del muro è addossato un riporto di terreno (scarpata) degradante fino a raggiungere la quota campagna adiacente a circa 50 metri dall'immissione nel Castro.

vista della sponda destra del T. Gaglioffo dall'immissione nel Castro con visibile la scarpata degradante.

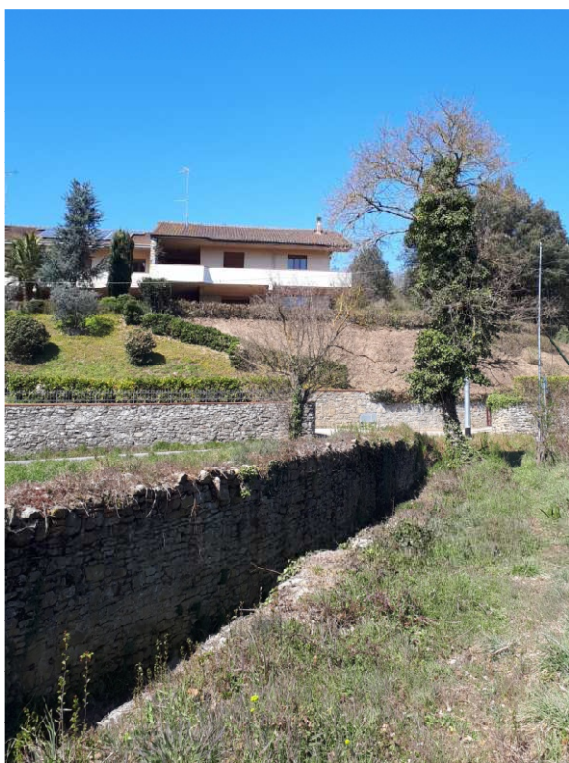
Le alberature presenti forniscono copertura continua ancorchè non regolarmente distanziate tra loro. Le specie arborei più rappresentati sono la farnia (*Quercus robur*) e la roverella (*Quercus pubescens*). Ne tratto iniziale e centrale sono presenti soggetti di noce (*Juglans regia*) e di Acero (*Acer spp.*).

Vista del tratto iniziale del T. Gaglioffo con le due alberature presenti su entrambe le sponde
