REGIONE TOSCANA

Sistemazione idraulica del Torrente Mucchia nel Comune di Cortona (AR)

STUDIO IDRAULICO E PROGETTAZIONE PRELIMINARE

RELAZIONE GENERALE

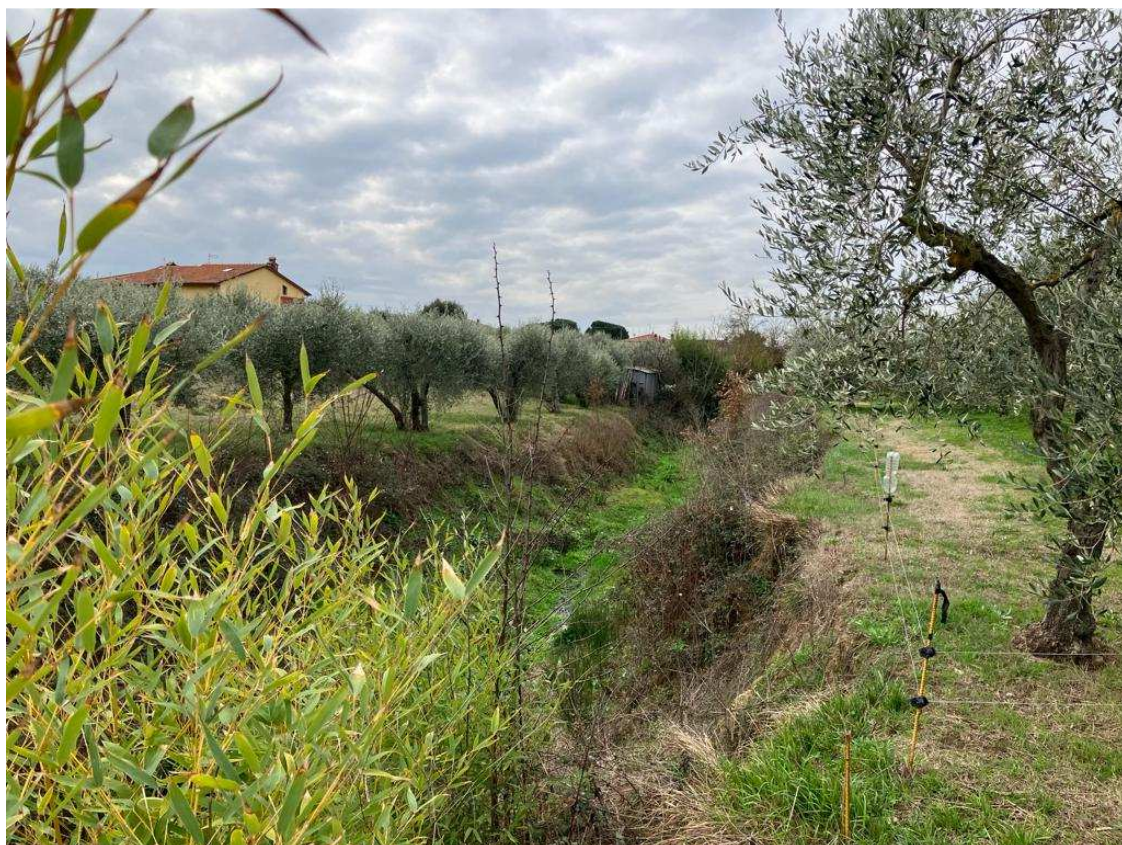
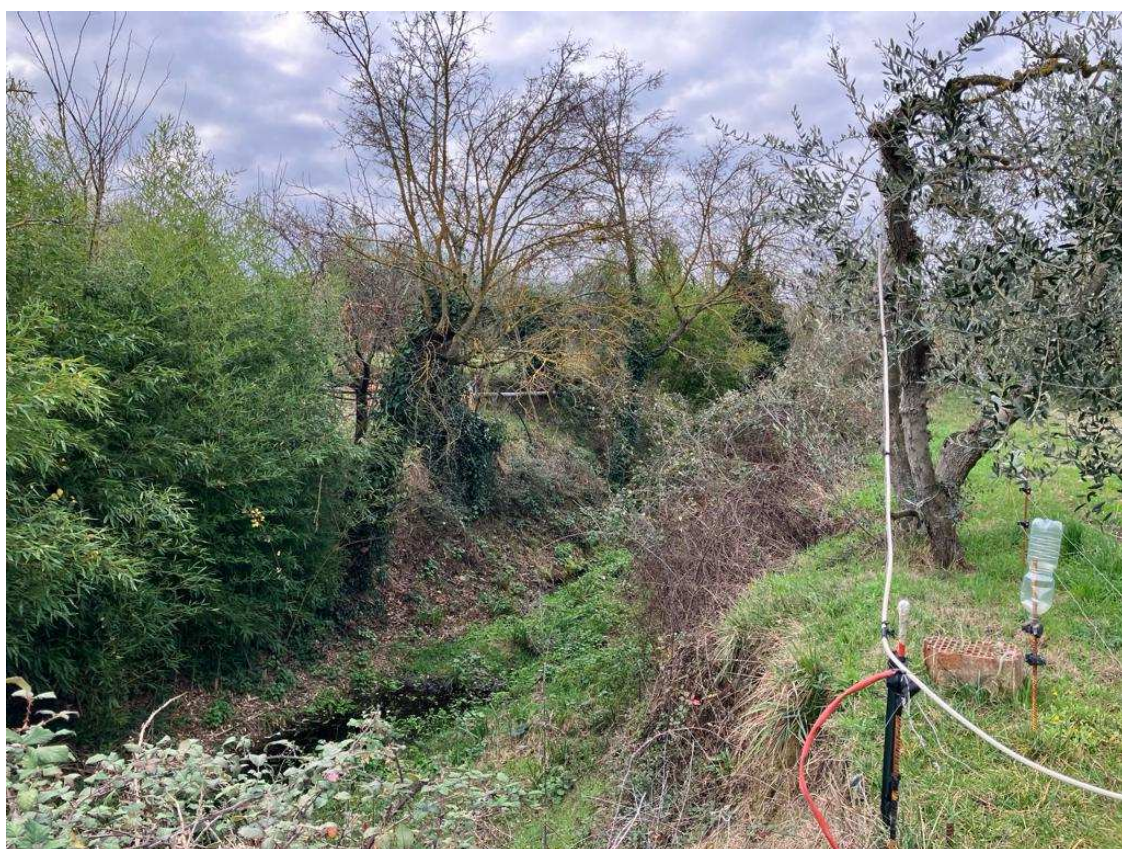
- smottamenti delle sponde e conseguente arretramento del ciglio di sponda;
- interrimento degli attraversamenti con riduzione della sezione idraulica
- interrimento del tratto a monte della briglia esistente e del piccolo invaso a valle della briglia esistente.

FIGURA 2: SMOTTAMENTI DELLA SPONDA

Il consolidamento della sponda è necessario per la messa in sicurezza dei terreni agricoli retrostanti e dei resede privati e per evitare in generale la modifica del tracciato planimetrico del Torrente.

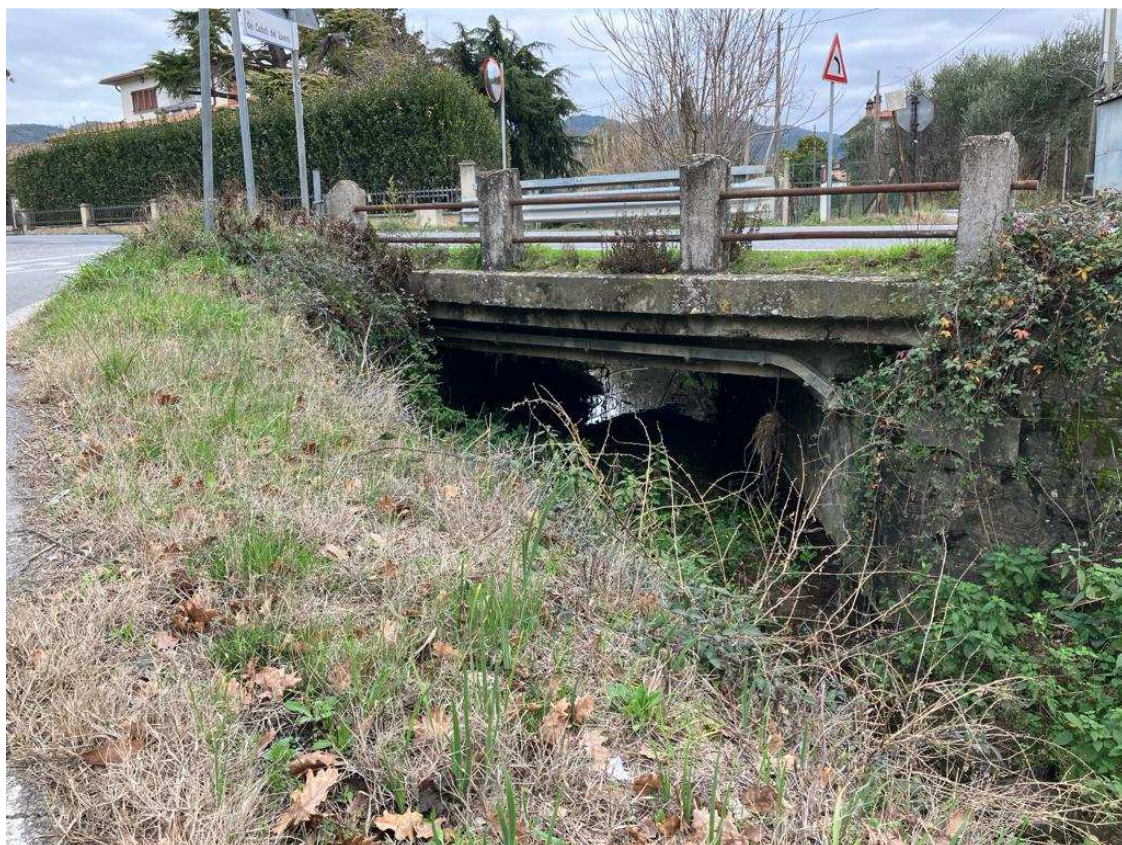
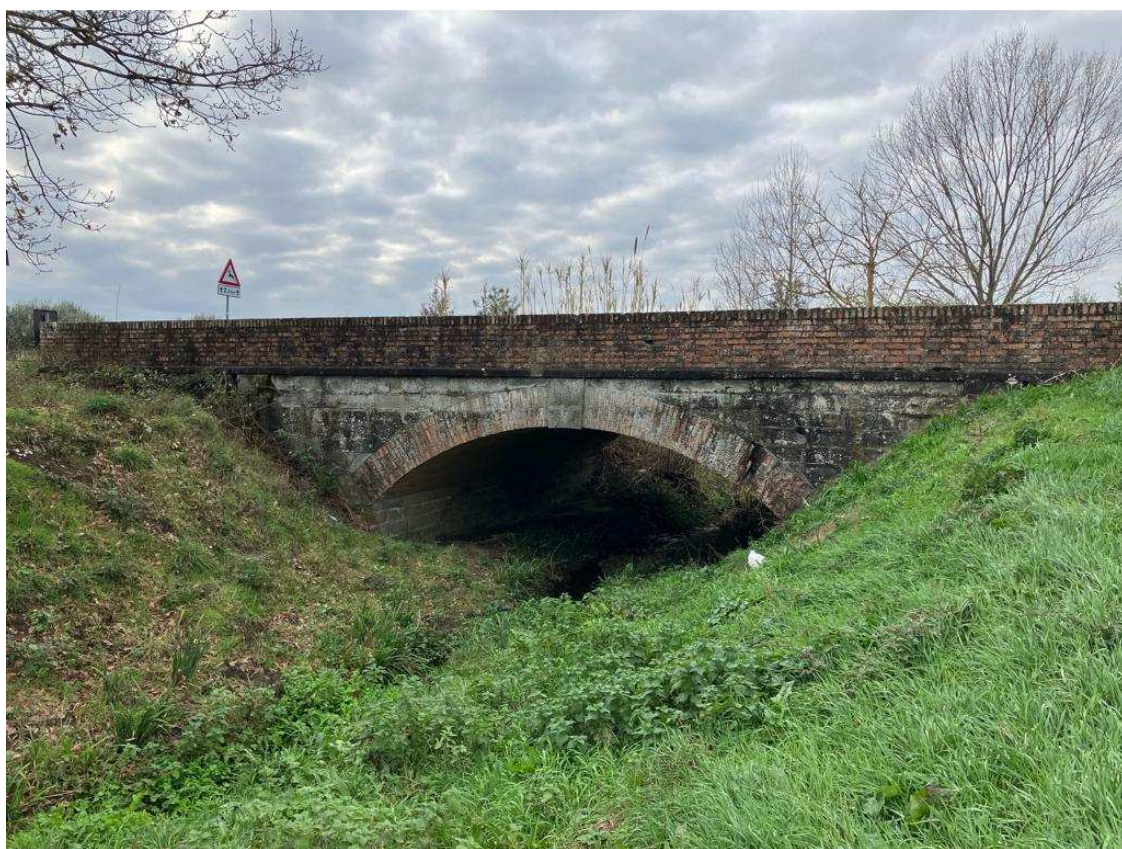
FIGURA 3: RIDUZIONE SEZIONE IDRAULICA ATTRAVERSAMENTI

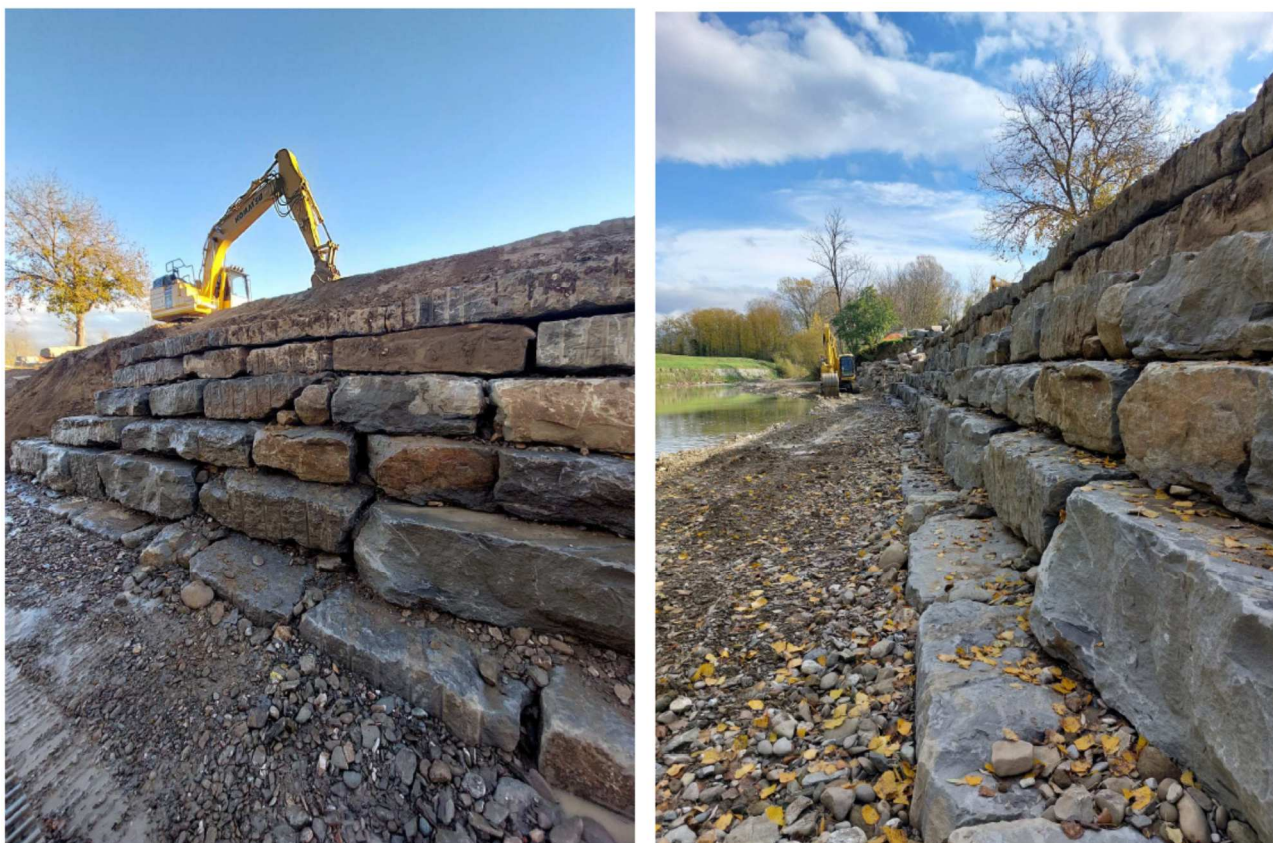
Nelle immagini seguenti si riportano a scopo esemplificativo due foto del tipo di intervento previsto.

FIGURA 5: TIPOLOGIA DI INTERVENTO PREVISTO

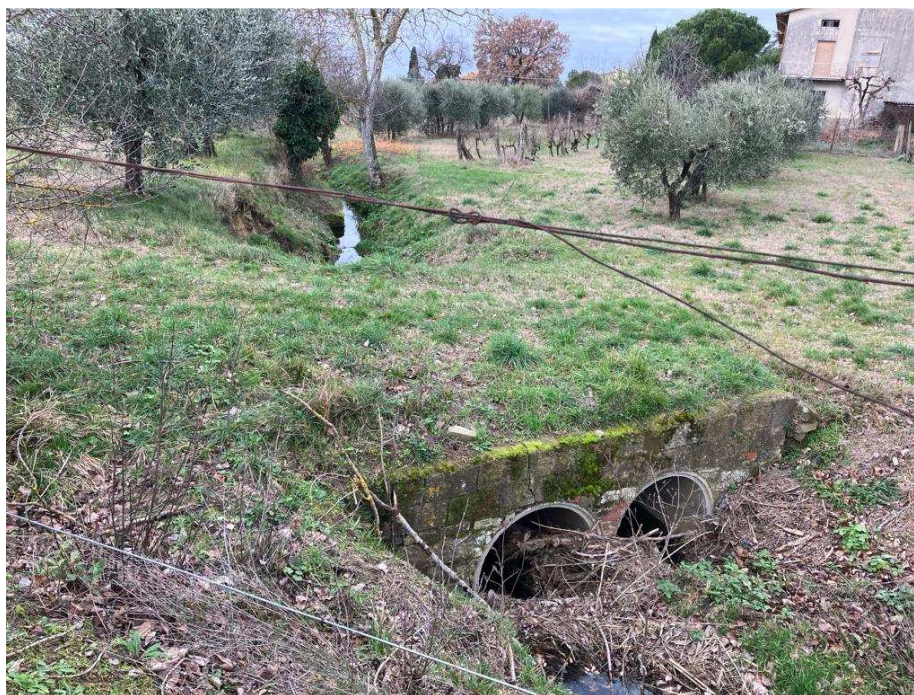
Il progetto prevede inoltre la **rimozione dei manufatti precari** di attraversamento del Torrente:

FIGURA 6: ATTRAVERSAMENTI DA RIMUOVERE

Il progetto prevede inoltre la rimozione dei manufatti precari di attraversamento del Torrente e un intervento di sfangamento a monte e a valle della briglia esistente e la manutenzione straordinaria della briglia in muratura con interventi di rifacimento del rivestimento dello sfioratore di superficie in mattoni posti di taglio, dei paramenti in pietra con integrazione delle pietre mancanti, stuccature, ripristino drenaggi e scarico di fondo, consolidamento degli ammorzamenti sulle sponde.

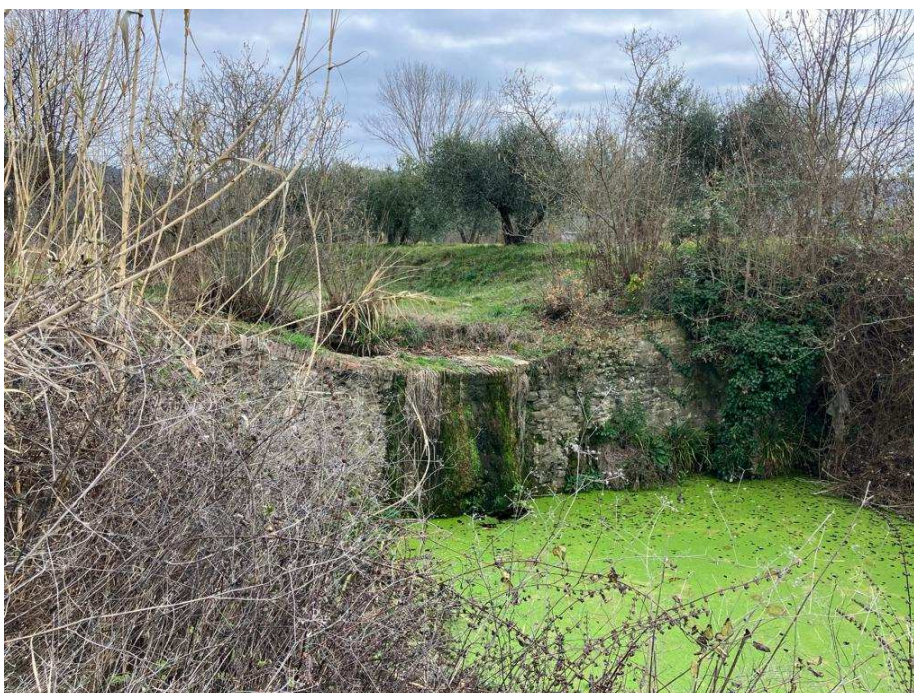
Lungo il Torrente, in corrispondenza della sezione n° 207 è presente una briglia selettiva e pertanto si ha la formazione di un tratto di corrente lenta con velocità relativamente modesta a monte della briglia. In questa zona si è prodotto nel tempo il deposito del materiale solido: in particolare, diminuendo la velocità dell'acqua da monte verso valle, a causa della pendenza del fondo, prima si sono depositati i materiali di maggior diametro e poi quelli sempre più fini. E' previsto quindi un intervento di **sfangamento a monte** e la **manutenzione straordinaria della briglia in muratura** con interventi di rifacimento del rivestimento dello sfioratore di superficie in mattoni posti di taglio, dei paramenti in pietra con integrazione delle pietre mancanti, stuccature, ripristino drenaggi e scarico di fondo, consolidamento degli ammorzamenti sulle sponde.

FIGURA 7: BRIGLIA ESISTENTE IN MURATURA (VISTA DA VALLE)

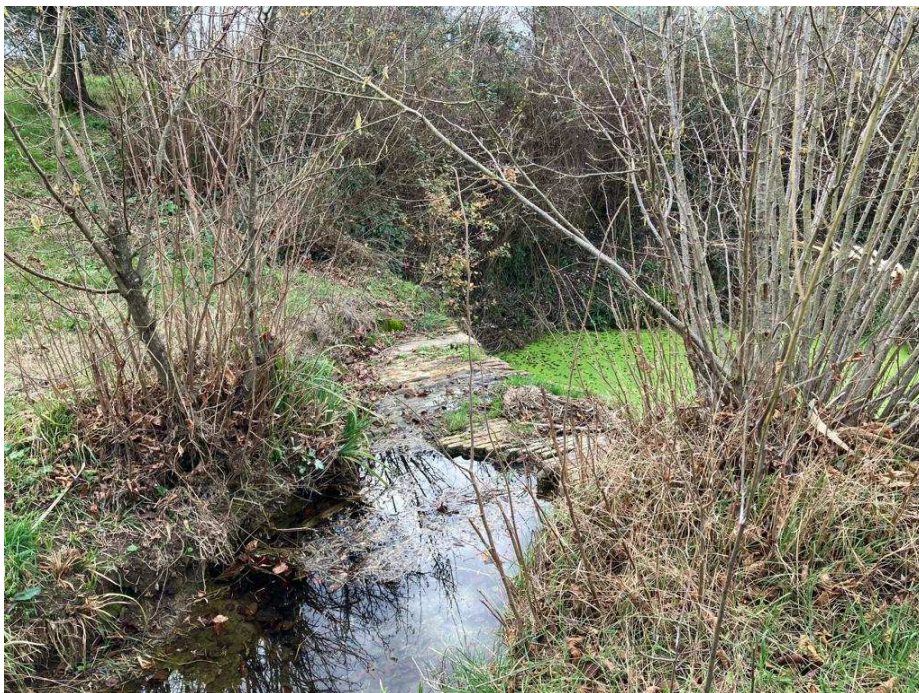
FIGURA 8: BRIGLIA ESISTENTE IN MURATURA (VISTA DA MONTE)

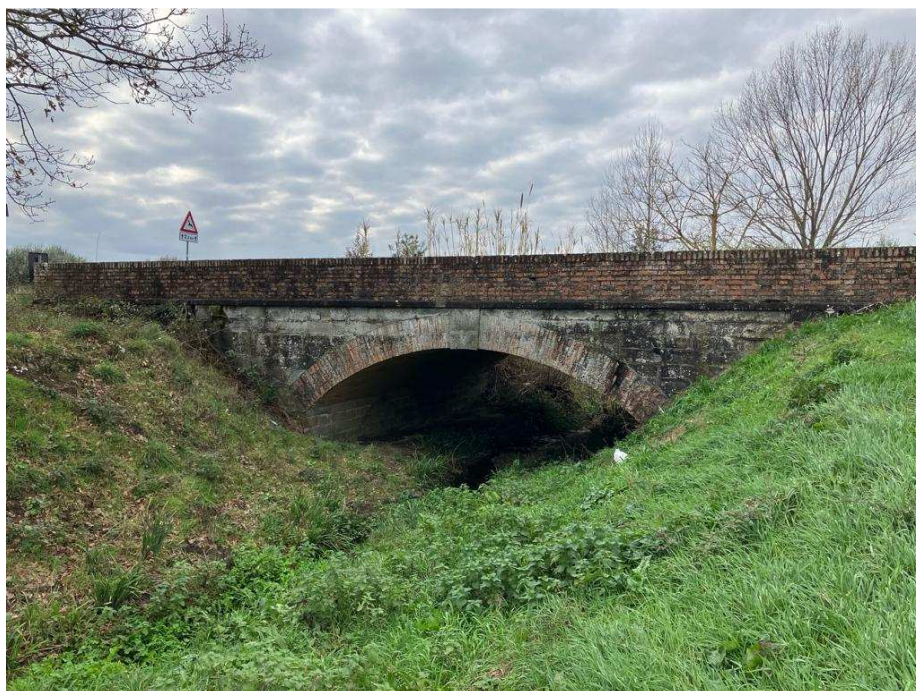
Infine sono previsti interventi di **ripristino dell'originaria sezione idraulica dei due attraversamenti** in corrispondenza della Strada Provinciale n. 75/bis "del Trasimeno" (cfr. Foto seguente)

FIGURA 9: PONTE AD ARCO SULLA STRADA PROVINCIALE N. 75/BIS "DEL TRASIMENO" – VISTA DA MONTE

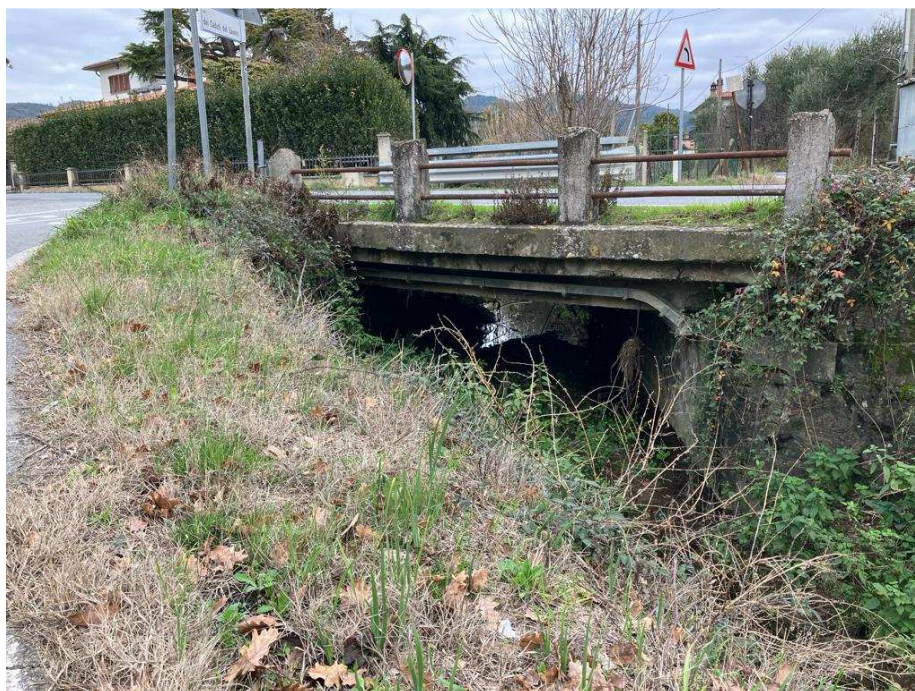
in corrispondenza della Strada Regionale 71 "Umbro-Casentinese" (cfr. Foto seguente)

FIGURA 10: ATTRAVERSAMENTO SULLA STRADA REGIONALE 71 "UMBRO-CASENTINESE" – SEZIONE 200

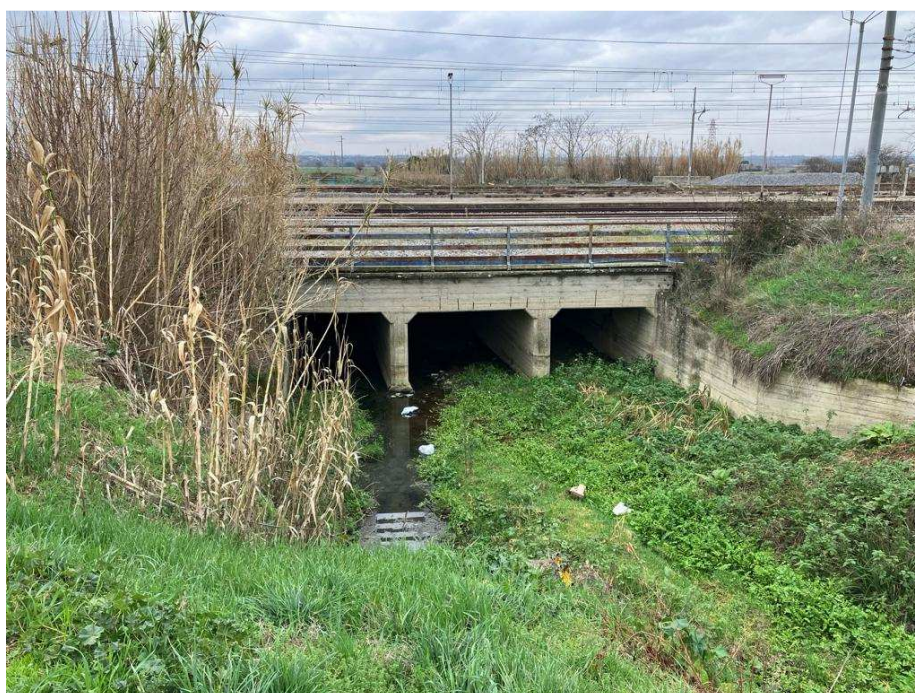
Nonché in corrispondenza delle linea ferroviaria (cfr. Foto seguente)

FIGURA 11: SCATOLARI SOTTO LA FERROVIA - FOTO DA VIA CADUTI SUL LAVORO VISTA DA MONTE – SEZIONE 180
