Progetto: CASSA DI ESPANSIONE RESTONE

**Oggetto: PROGETTO DI BONIFICA LOC. RESTONE
(PUNTO Sp11)**

Elaborato: RELAZIONE GENERALE

**Committente: Regione Toscana, Difesa del Suolo e Protezione Civile,
Settore Genio Civile Valdarno Superiore**

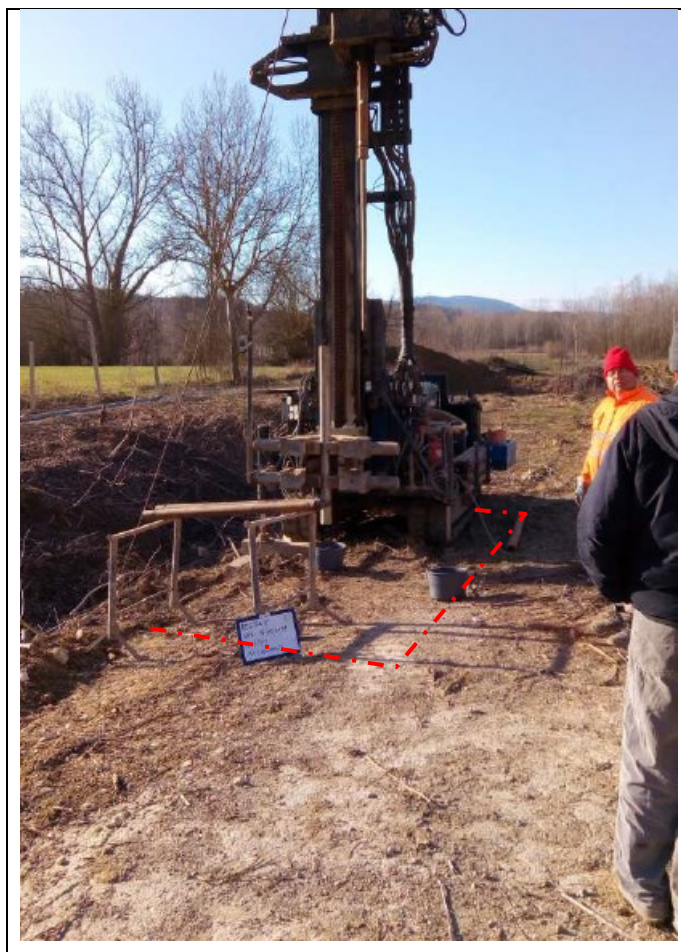
Figura 5 - Foto del punto Sp11 ed area di scavo

Il sondaggio Sp11 si colloca in un'area che non è stata oggetto di escavazioni ed in prossimità di un fosso di drenaggio dei campi circostanti.

L'area dove eseguire lo scavo risulta accessibile con mezzi pesanti quindi non sarà necessaria la realizzazione di strade/piste di cantiere.

L'area di scavo verrà delimitata mediante rilievo topografico con infissione di picchetti ai quattro vertici, in prima analisi si ipotizza uno scavo di un'area di 5 x 3 metri intorno al punto Sp11 per una profondità di 1,0 metri, quindi per un totale di 15,0 mc di terreno da smaltire.
