Lastra a Signa (FI), 28/09/2020
Prot. n. CRA257-20

PORTI TURISTICI

**CHECK-LIST VALUTAZIONE SINTETICA ACCESSIBILITÀ E RILIEVO DELLE CRITICITÀ
(PORTO ERCOLE)**

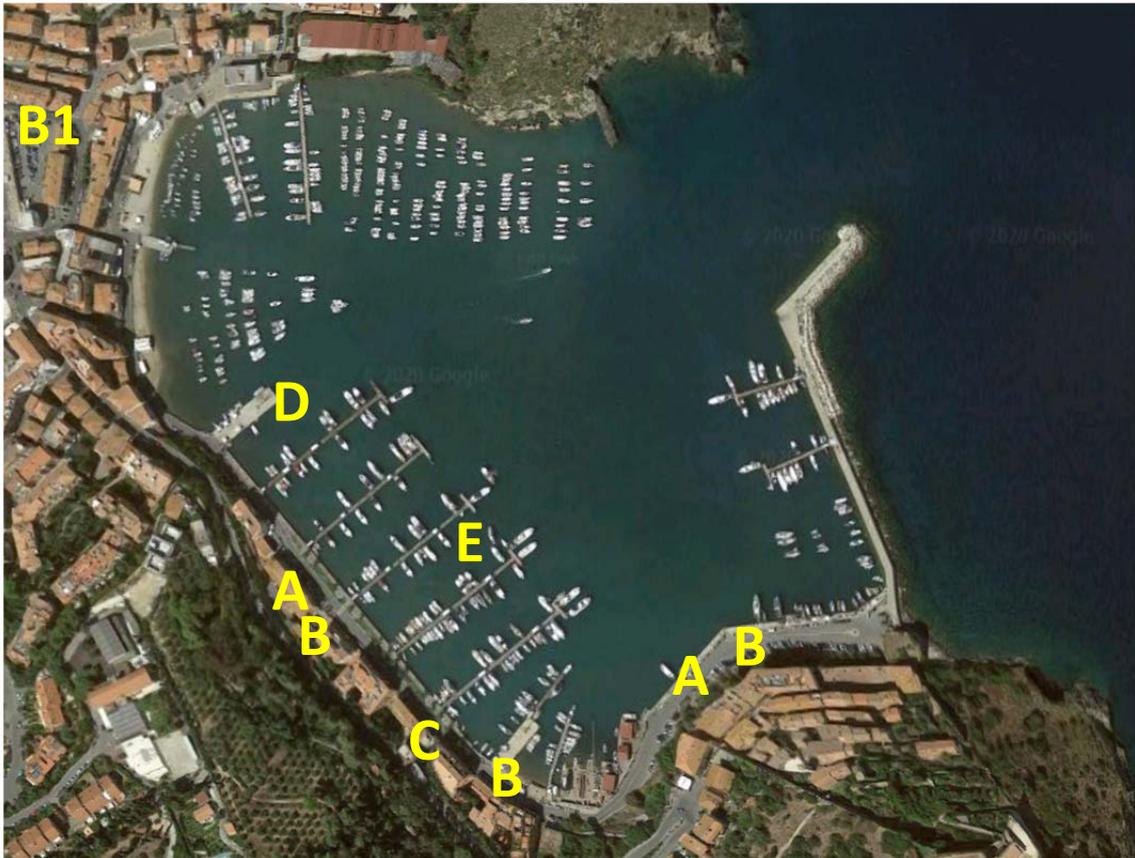
Immagine di Porto Ercole.

| A | <i>Parcheggio pubblico lungo strada</i> | C | <i>Capitaneria di Porto (Guardia Costiera)</i> |
| B | <i>Parcheggi disabili</i> | D | <i>Molo</i> |
| B1 | <i>Parcheggi disabili esterni al porto (Piazza Roma)</i> | E | <i>Pontili galleggianti</i> |

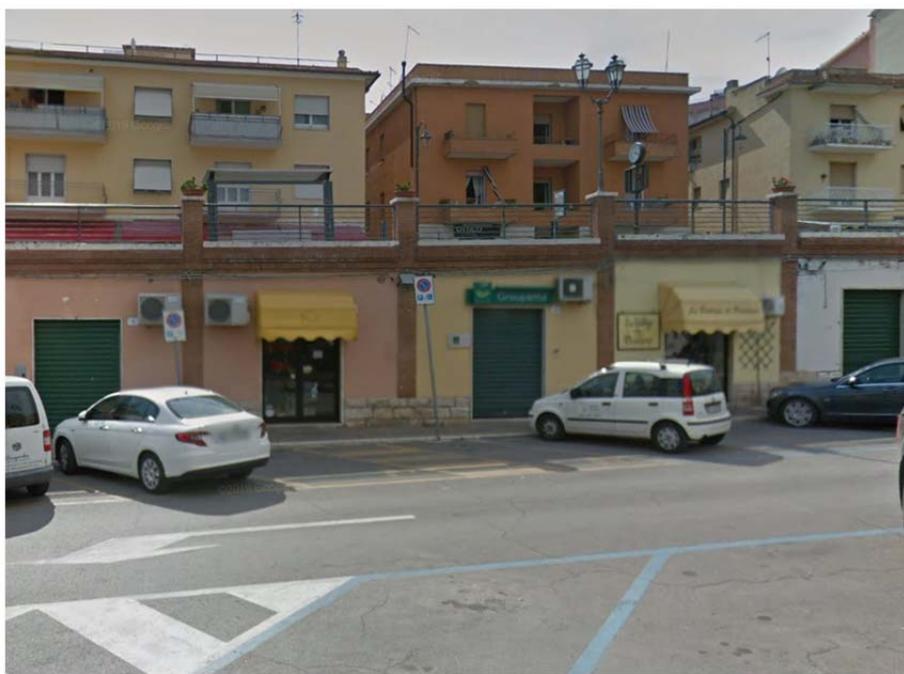
Il parcheggio pubblico, esterno al porto, ha due stalli riservati alle persone con disabilità ma è disagiata utilizzarli per accedere al porto in quanto è piuttosto distante, la strada ha una elevata pendenza e poiché è stretta, poco più che una carreggiata, in pratica non ha un marciapiede.

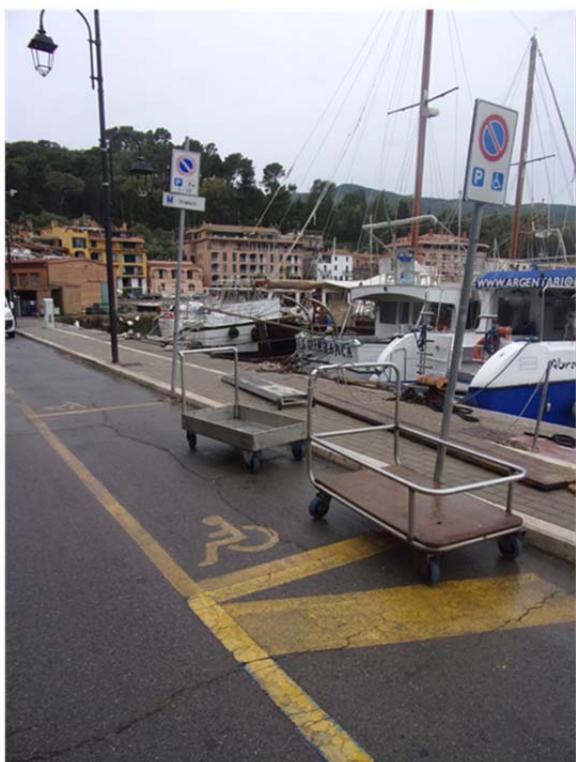
I posti auto, interni al porto, dedicati alle persone con disabilità risultano essere molto distanti rispetto all'area principale del porto dove sono ubicate le attività ricettive, commerciali e di ristorazione, oltre al molo e ai pontili. Inoltre non vi è un percorso pedonale protetto che consenta il raggiungimento, in sicurezza, di tali zone e pertanto il camminamento avviene sulla strada.

A fianco di tali parcheggi vi è uno stretto marciapiede che rende difficoltosa la discesa della persona e risulta essere poco fruibile anche come tratto pedonale.

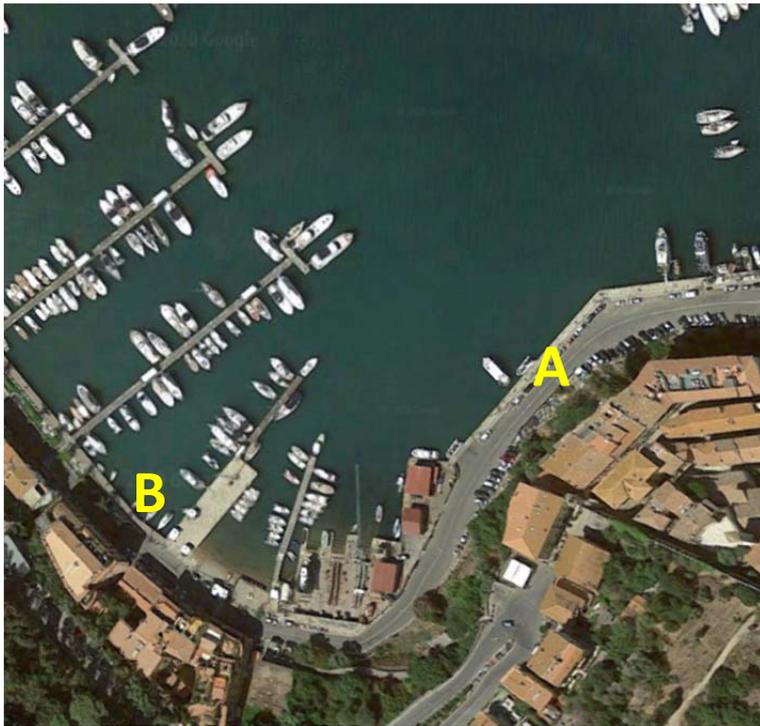
Immagine che evidenzia la distanza tra il parcheggio dedicato alle persone con disabilità e l'inizio del percorso pedonale del lungomare.

A = parcheggio disabili

B = inizio percorso pedonale del lungomare.

Si segnala come il percorso da A a B si sviluppi, pressoché interamente, su sede stradale non protetta.

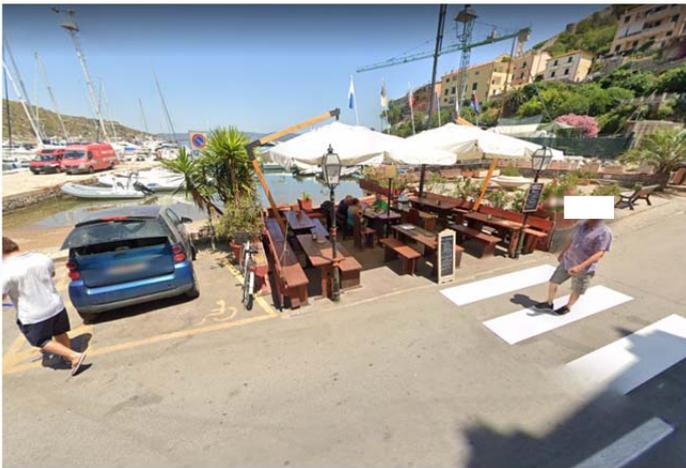
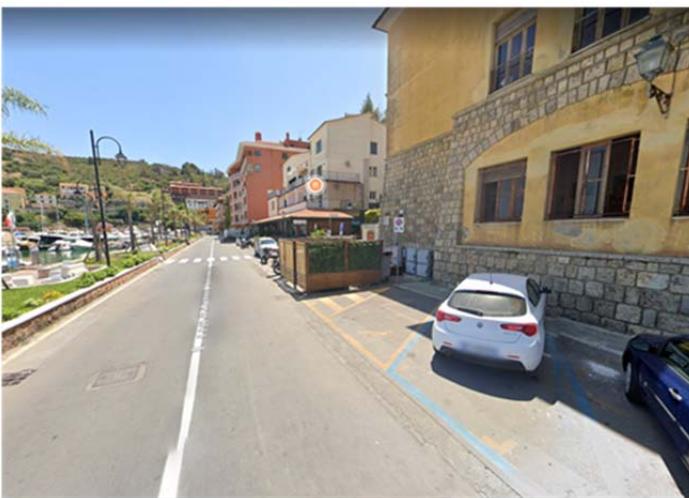
All'interno dell'area portuale vi sono due posti auto, dedicati a persone con disabilità, ubicati in prossimità del percorso pedonale lungomare ma risultano essere gli unici così ravvicinati.

Uno dei due stalli ha uno spazio che è stato ridotto per essere occupato da una recinzione in legno che ha la funzione di rendere meno impattante l'area dedicata ai cassonetti dei rifiuti.

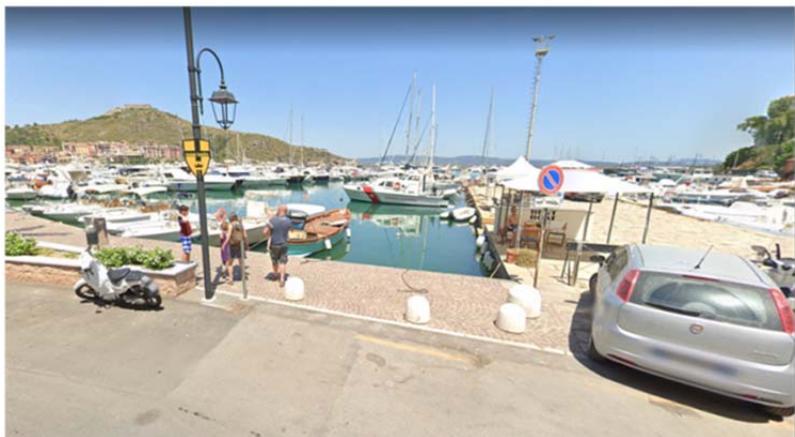
Immagine dell'inizio del percorso pedonale lungomare. I dissuasori impediscono alle auto di parcheggiarvi ma si suggerisce che possano essere posizionati anche davanti al molo così da consentirne l'accesso anche alle persone su sedia a ruote.

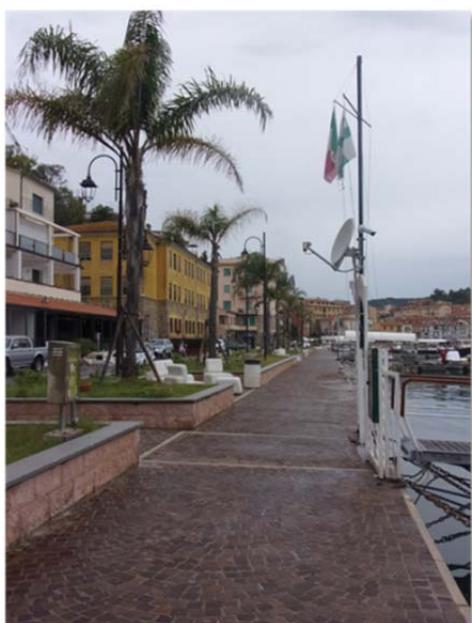
Il percorso pedonale del lungomare è ampio e consente il passaggio contemporaneo di due sedie a ruote.

Lato strada non è presente un percorso pedonale a causa del fatto che non vi sono spazi sufficienti per poterlo realizzare.

Dal percorso pedonale è possibile accedere ai pontili galleggianti.

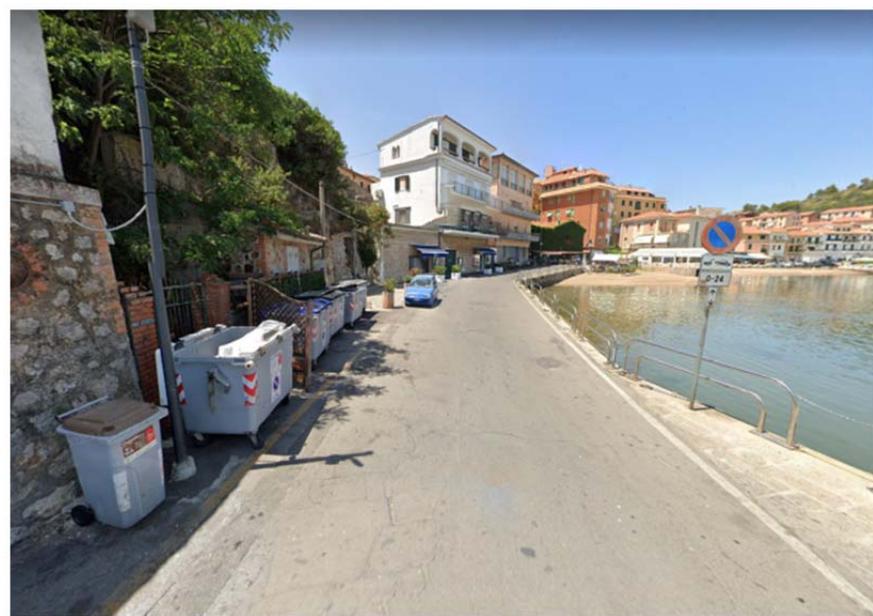
Il percorso pedonale si interrompe, nella parte nord, ed il proseguo del camminamento avviene su sede stradale.

La rimozione dei cassonetti potrebbe consentire l'allungamento del percorso pedonale sul lato del lungomare.

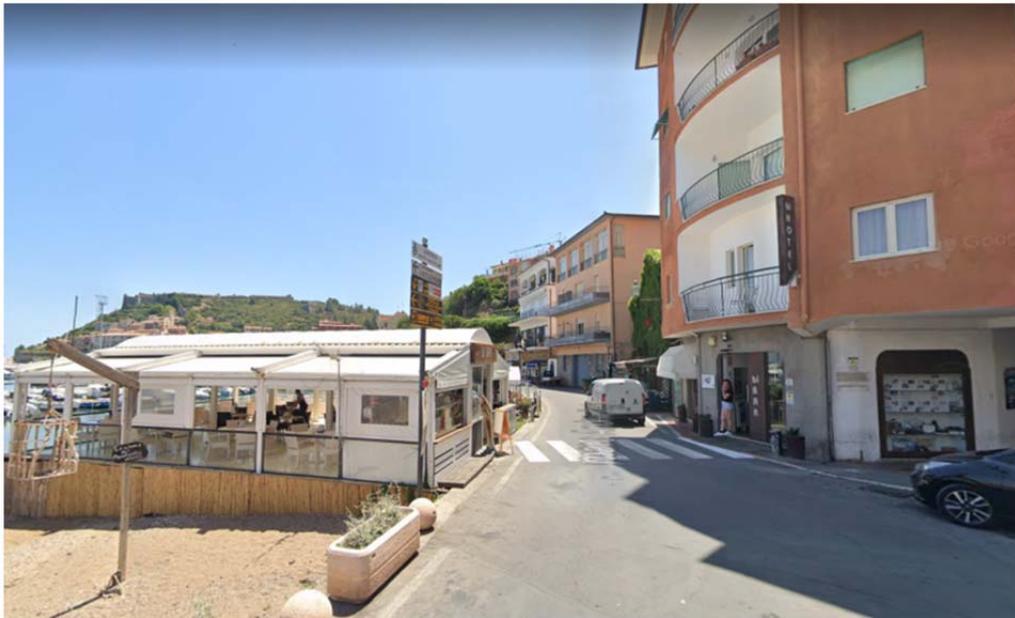
Gli attraversamenti pedonali non sono frequenti nell'area portuale e in alcune zone non vi sono i marciapiedi o percorsi pedonali protetti.

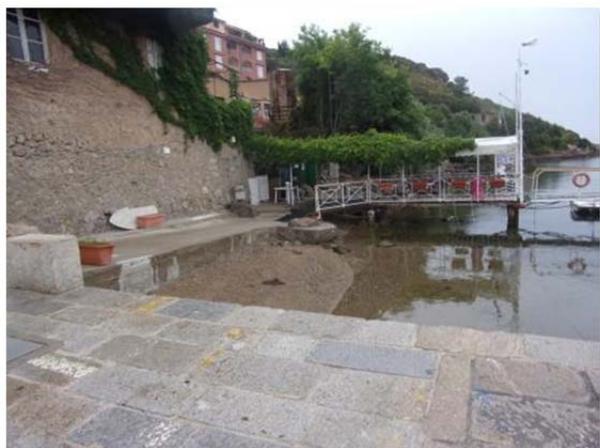
Le rampe presenti all'interno del porto sono principalmente due, ubicate agli estremi della struttura: la prima, a nord, è utilizzata per il raggiungimento di un pontile galleggiante mentre la seconda, a sud, connette la strada con il camminamento del molo frangiflutti.

Rampa ubicata a nord del porto, utilizzata per il raggiungimento di un pontile galleggiante.

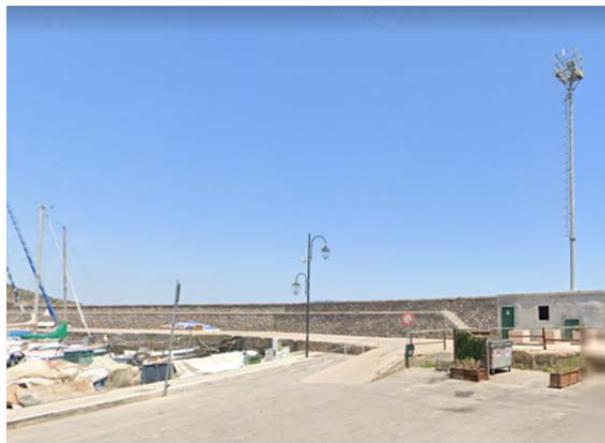
Rampa ubicata a sud del porto che consente di raggiungere il camminamento del molo frangiflutti.

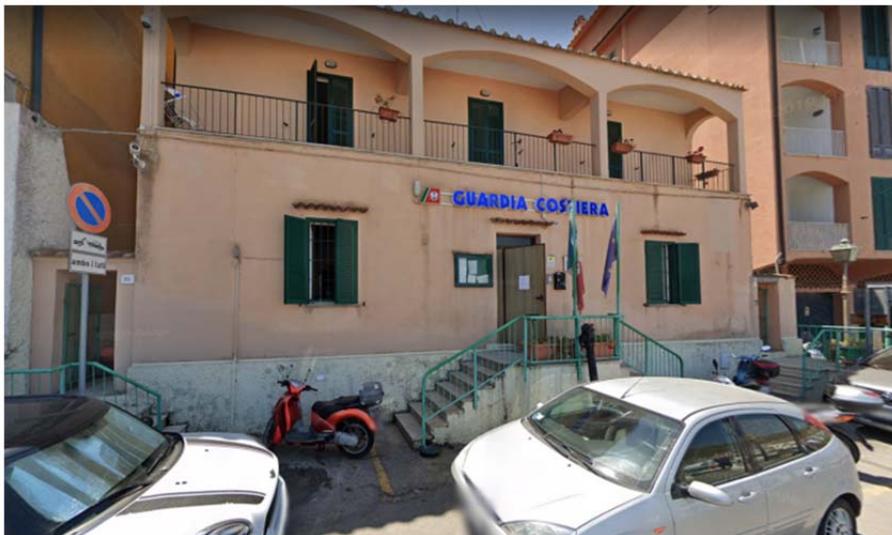
Gli uffici della Guardia Costiera sono completamente inaccessibili ad una persona su sedia a ruote. Da diversi anni c'è la previsione di un programma di pianificazione di alcune aree del porto, tra cui la riqualificazione e riutilizzo della ex scuola e il trasferimento della Guardia Costiera, ma, al momento, non vi sono progetti attuativi.

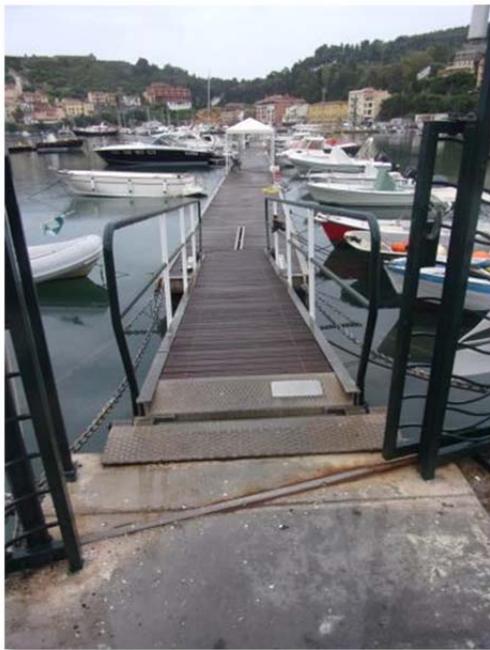
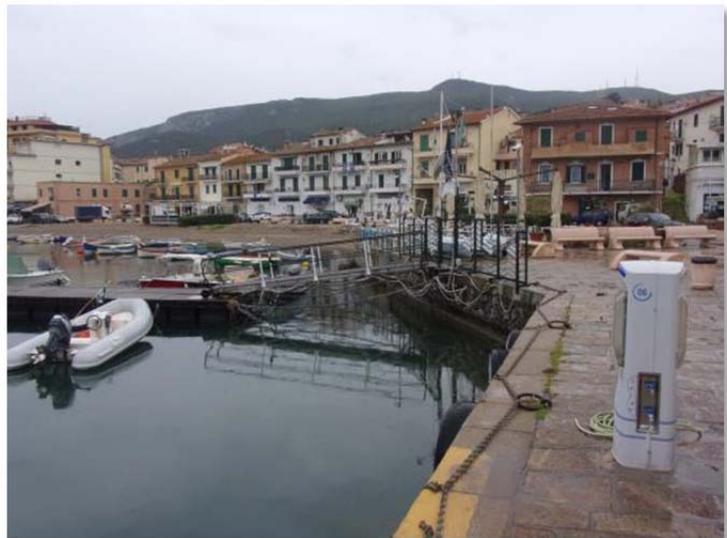
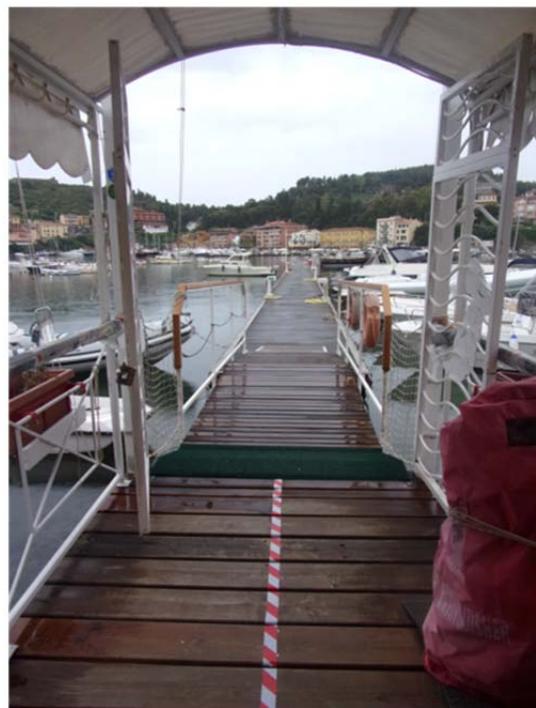
Tutti i pontili galleggianti hanno delle rampe di collegamento ma sono difficilmente utilizzabili in autonomia, dalle persone su sedia a ruote, anche a causa delle maree che ne variano la loro quota rispetto alla terraferma.

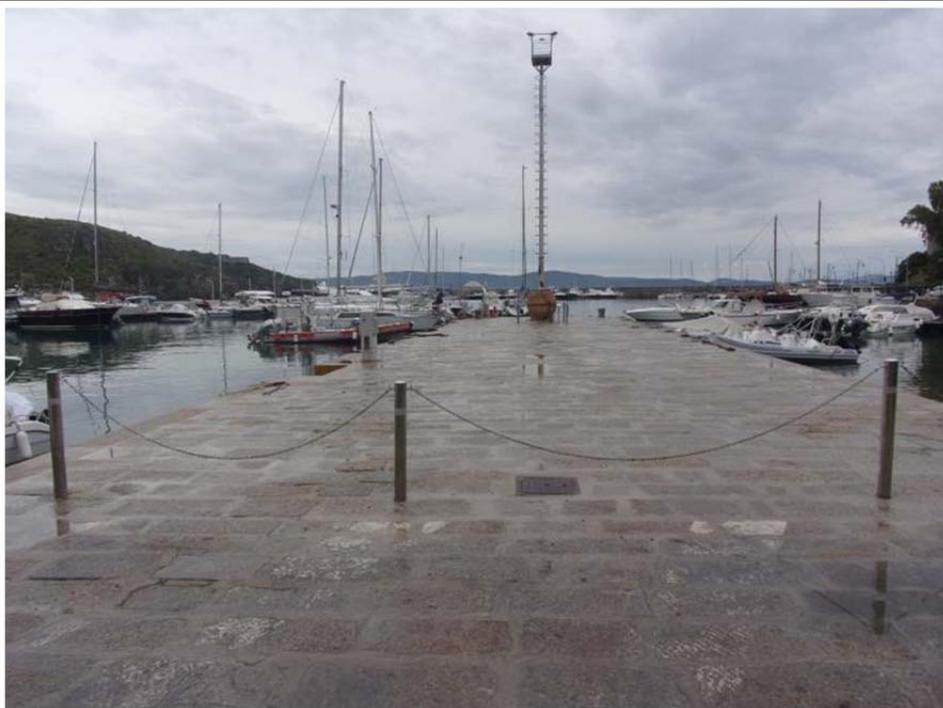
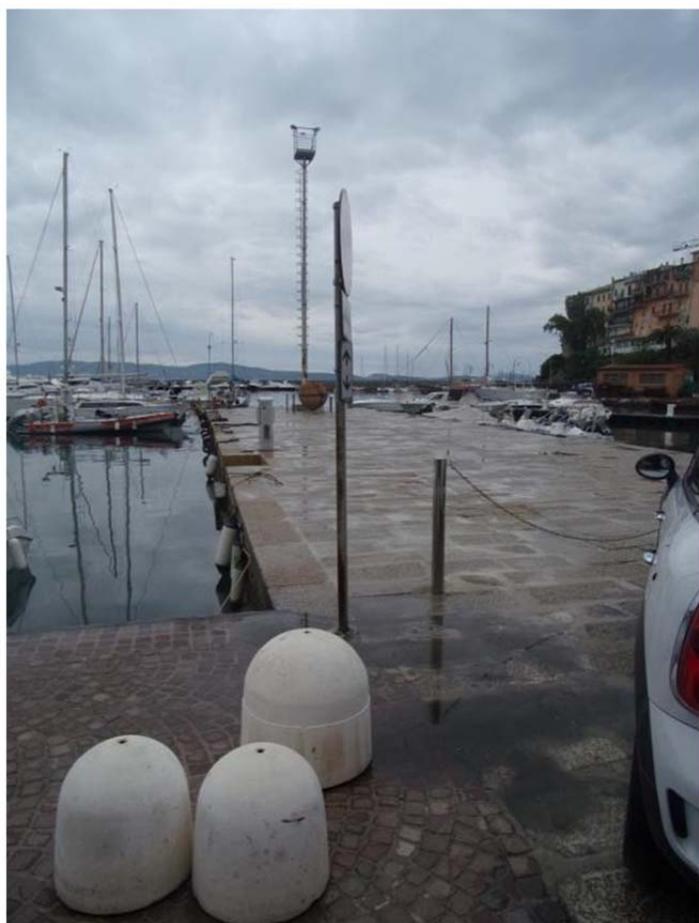
Il molo presenta una chiusura realizzata con pilastri e catena che lascia solo due stretti e pericolosi passaggi ai suoi margini non consentendo alla persona su sedia a ruote di potervi accedere in sicurezza. Inoltre la catena può essere di inciampo, soprattutto la sera e la notte, e non percepita dal bastone bianco utilizzato dalla persona cieca.

Ad ulteriore impedimento vi sono i dissuasori di cemento e la segnaletica verticale.
