PORTI TURISTICI

CHECK-LIST VALUTAZIONE SINTETICA ACCESSIBILITÀ E RILIEVO DELLE CRITICITÀ

(MARINA DI PISA)

Data sopralluogo	23/06/2020 ore 10,30	
Persone presenti	Nome e cognome	Ente di appartenenza

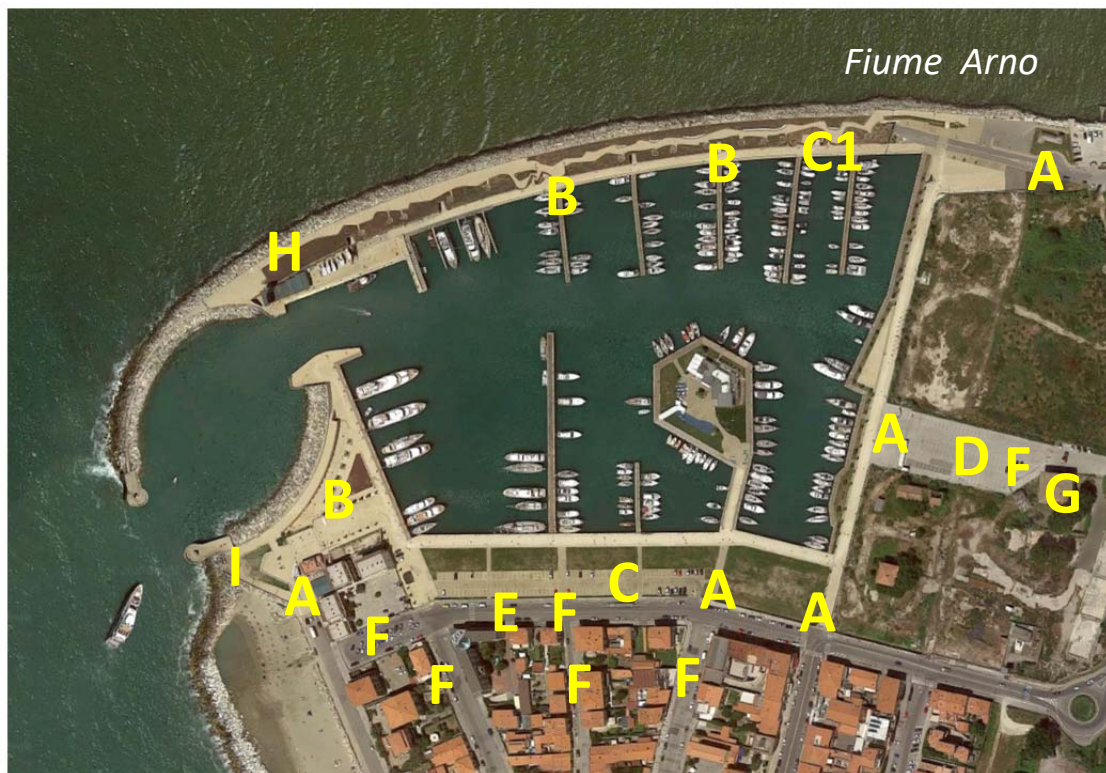
A	<i>Ingressi pedonali</i>	E	<i>Parcheggio esterno pubblico</i>
B	<i>Bagni</i>	F	<i>Parcheggio disabili</i>
C	<i>Parcheggio interno, con sbarra di accesso</i>	G	<i>Uffici portuali</i>
C1	<i>Parcheggio interno coperto, con sbarra di accesso</i>	H	<i>Passeggiata panoramica nord</i>
D	<i>Parcheggio riservato dipendenti</i>	I	<i>Passeggiata panoramica sud</i>

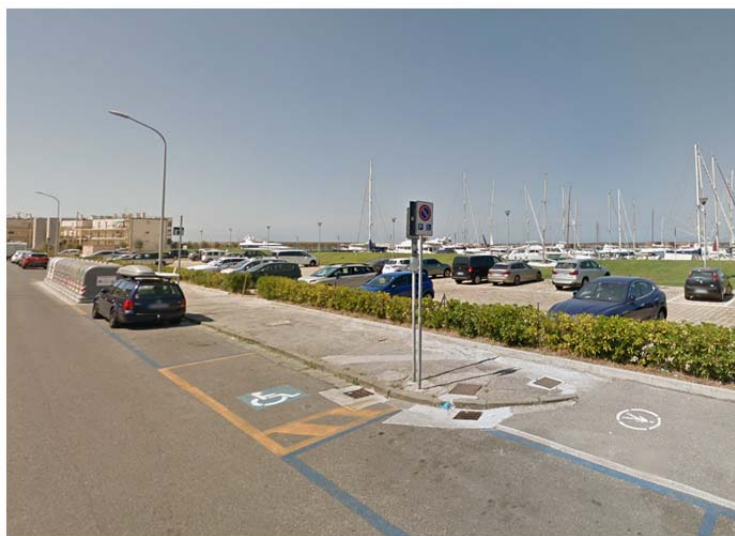
Questo stallo è il più vicino all'accesso pedonale del porto e vi è una ristretta rampa che connette, solo parzialmente, il marciapiede, avente altezza inferiore ai 15 cm, con il percorso pedonale segnalato a terra. Tale stallo sarebbe meglio posizionato se ubicato in adiacenza all'ingresso pedonale del porto.

2.A Parcheggio pubblico esterno all'area portuale		1. il parcheggio pubblico, esterno al porto, ha pochi posti auto dedicati alle persone disabili di cui due pressoché inutilizzabili in quanto di ridotte dimensioni e con difficoltà di manovra e in pendenza.	4. prevedere una implementazione degli stalli riservati ai disabili collocandoli nelle vicinanze degli accessi pedonali del porto.

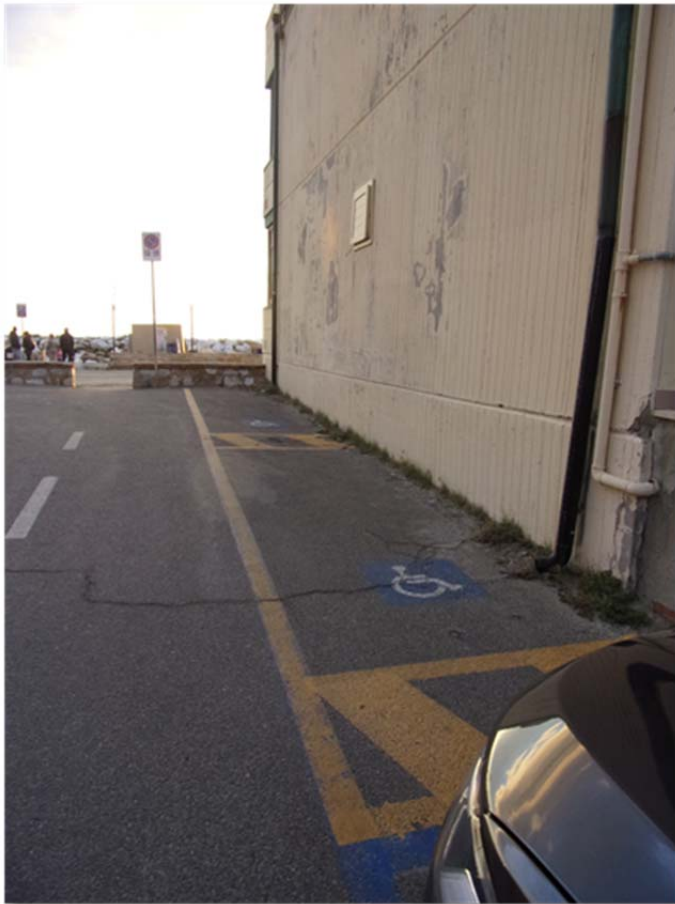
Questi due stalli sono ubicati sullo stesso lato dell'immagine precedente ma più prossimi al lungomare e probabilmente pensati per l'accesso alla passeggiata a mare e non per il porto. Si segnala come siano estremamente disagiati poiché il piano strada è inclinato, non vi è, lato passeggero, nessuno spazio di discesa, ed inoltre lo stallone più prossimo al mare è pressoché impossibile utilizzarlo a causa del fatto che le manovre sono impediti dal muretto che separa la strada dal marciapiede del lungomare, inoltre la sua larghezza è di 1,85 mt.

Il raggiungimento del camminamento pedonale protetto avviene dopo aver percorso un tratto stradale.

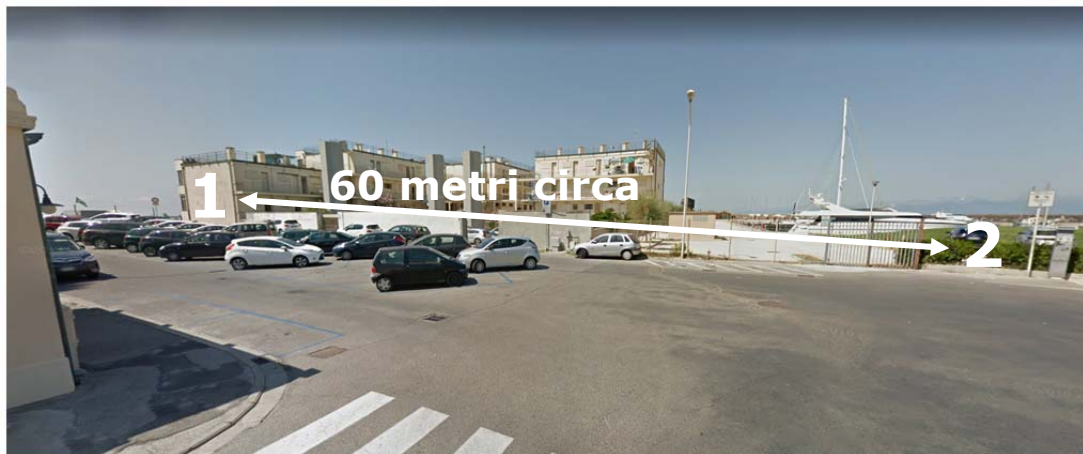
Evidenziazione della distanza (circa 60 metri), da percorrere su strada, tra i suddetti stalli e il percorso pedonale protetto di accesso al porto.

1 = stalli disabili

2 = inizio percorso pedonale protetto

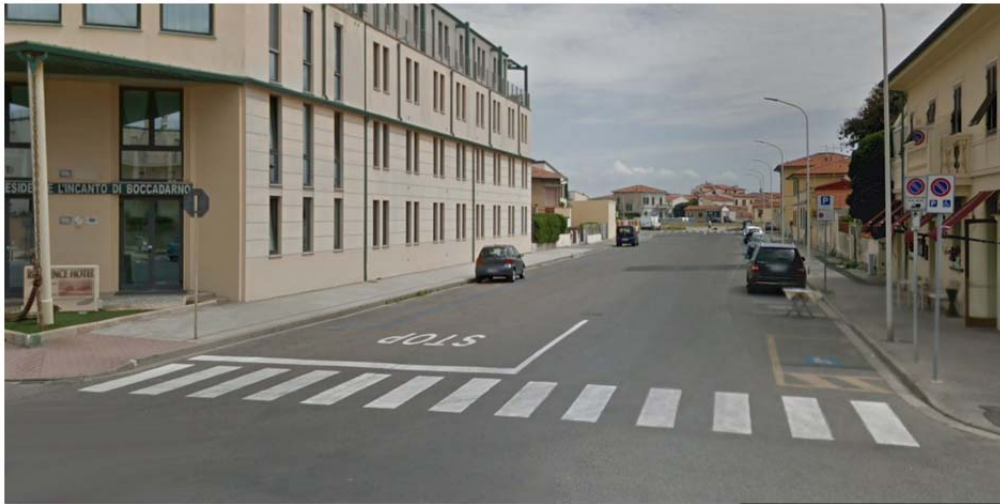
Questo stallo è prospiciente, nella parte retrostante, il marciapiede che conduce al percorso pedonale del porto. Probabilmente è stato installato a servizio dell'albergo invece che del porto. Si segnalano i cartelli, posti lungo il marciapiede, che ostacolano la discesa dei passeggeri, soprattutto se persone con disabilità. Il marciapiede ha un'altezza inferiore ai 15 cm ed è raccordato con il piano stradale.

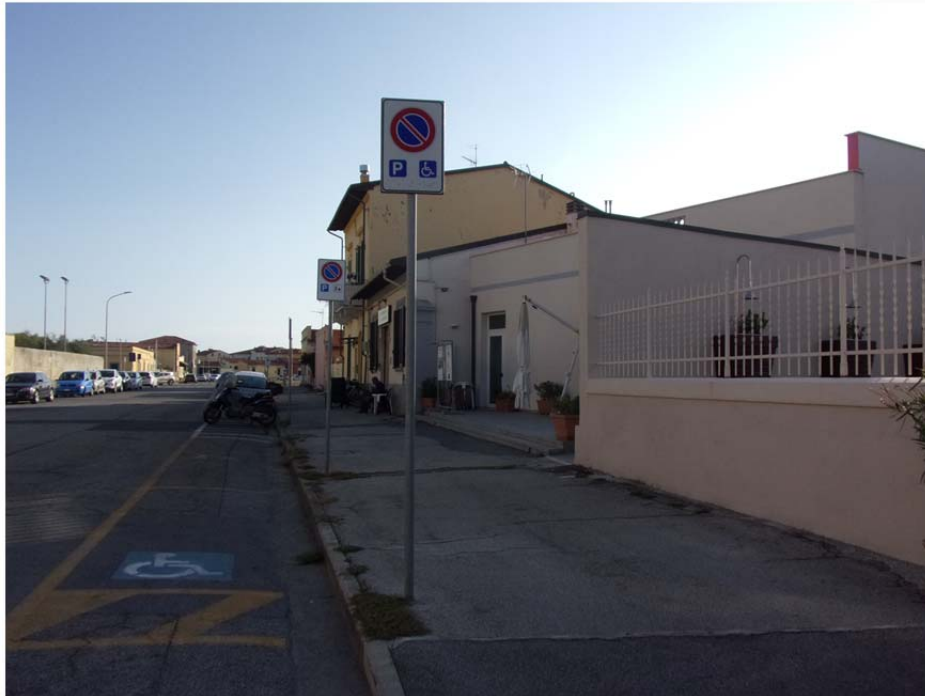
Questo stallo è prospiciente, nella parte retrostante, il marciapiede che conduce al percorso pedonale del porto. Probabilmente è stato installato a servizio del Circolo Il Fortino invece che del porto. Il marciapiede ha un'altezza inferiore ai 15 cm ed è raccordato con il piano stradale.

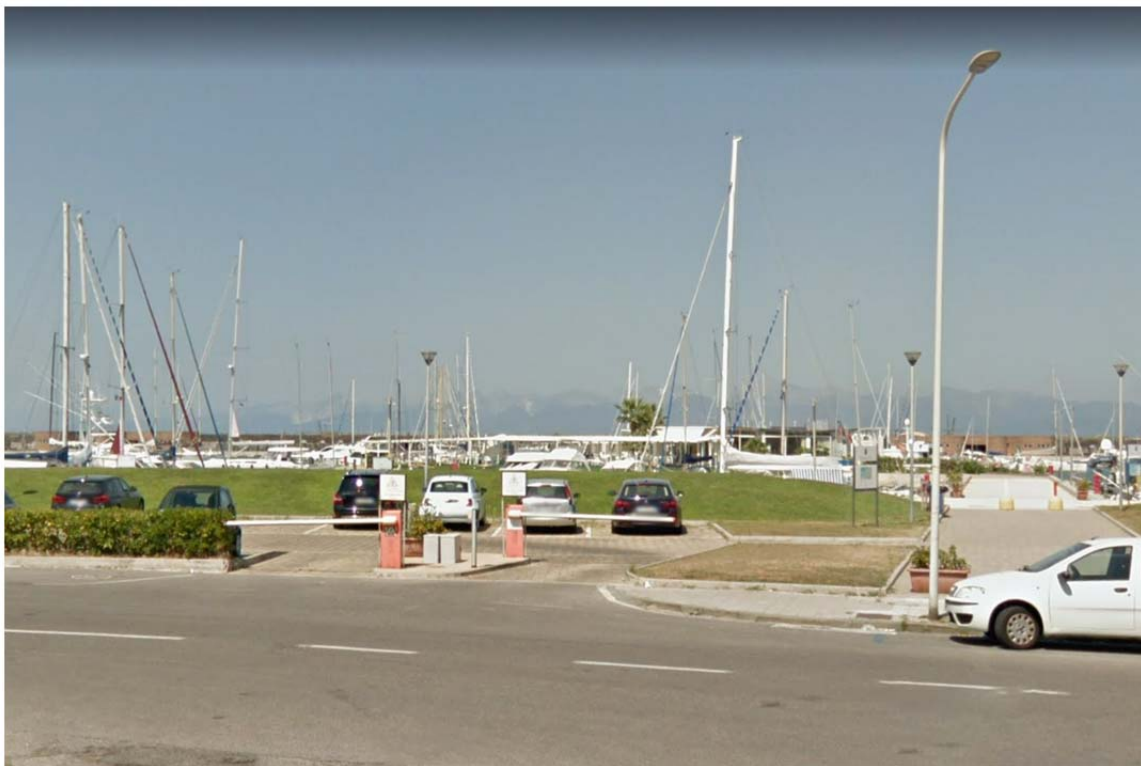
Parceggio A – accesso riservato ai diportisti dotati di chip di apertura della sbarra.

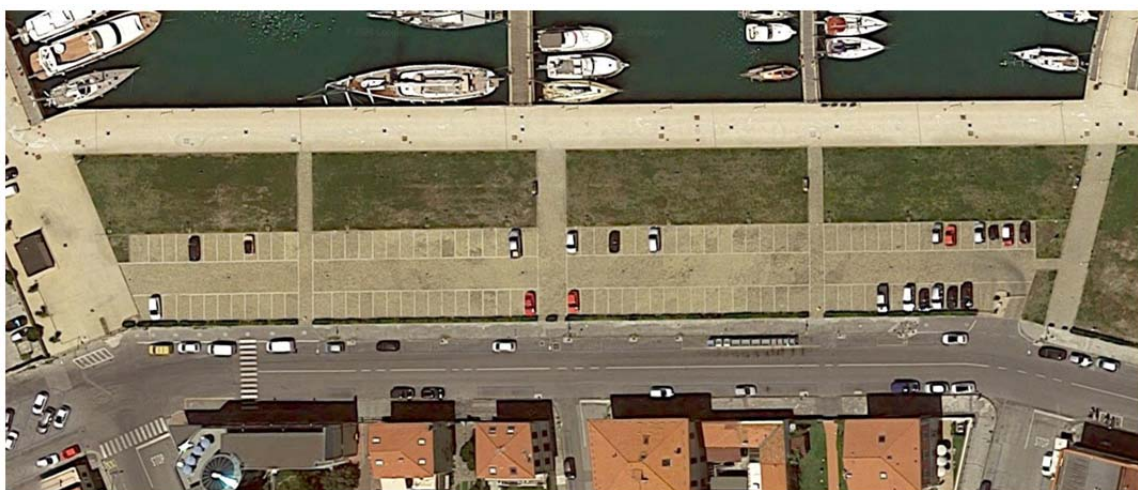
Parceggio A – non vi sono stalli riservati a persone disabili. Tuttavia quelli in prossimità dei “corridoi pedonali”, di collegamento con la “promenade” lungo il porto, potrebbero facilmente essere utilizzati a questo scopo purché evidenziati da apposita segnaletica verticale ed orizzontale.

2.B Parcheggio interno all'area portuale	1. la struttura portuale ha una buona dotazione di parcheggi interni; 2. vi sono degli stalli per persone disabili ubicati al coperto nella galleria sottostante alla passeggiata panoramica nord.	1. Non vi sono parcheggi per disabili nell'area di sosta ubicata nella zona sud del porto ma solo in quella ubicata al disotto della passeggiata panoramica nord; 2. l'accesso ai parcheggi interni avviene solo tramite chip che consente l'apertura della sbarra; 3. l'eventuale possibilità di parcheggiare nella zona uffici non è segnalata e non vi sono stalli con segnaletica verticale e orizzontale.	1. dedicare parcheggi auto per disabili anche all'interno della zona sud del porto, possibilmente in prossimità dei percorsi pedonali di accesso al lungo porto; 2. dare la possibilità alle persone disabili, non munite di chip, di parcheggiare all'interno del porto eventualmente attraverso un numero telefonico dedicato e segnalato all'ingresso dei parcheggi; 3. comunicare la possibilità, per le persone disabili, di poter parcheggiare nella zona uffici, attraverso segnaletica all'ingresso, e informazioni nel sito web, e installare la segnaletica, orizzontale e verticale, degli spazi a loro dedicati.

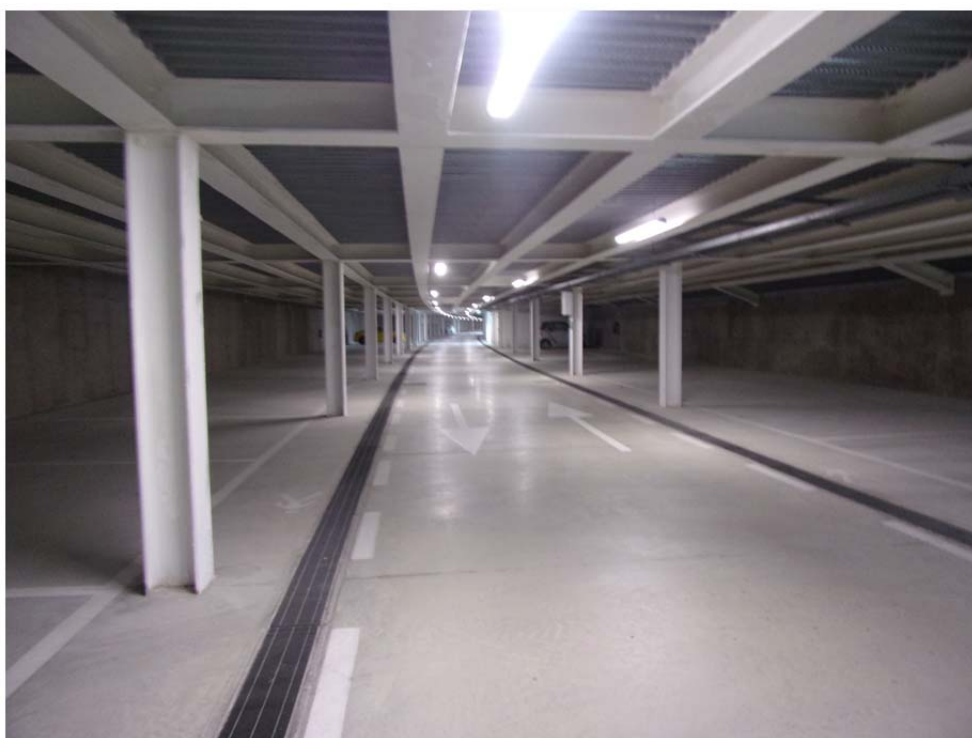
Parcheggio B – posti auto al coperto, ubicati al disotto della passeggiata panoramica nord, e raggiungibili tramite chip di apertura della sbarra.

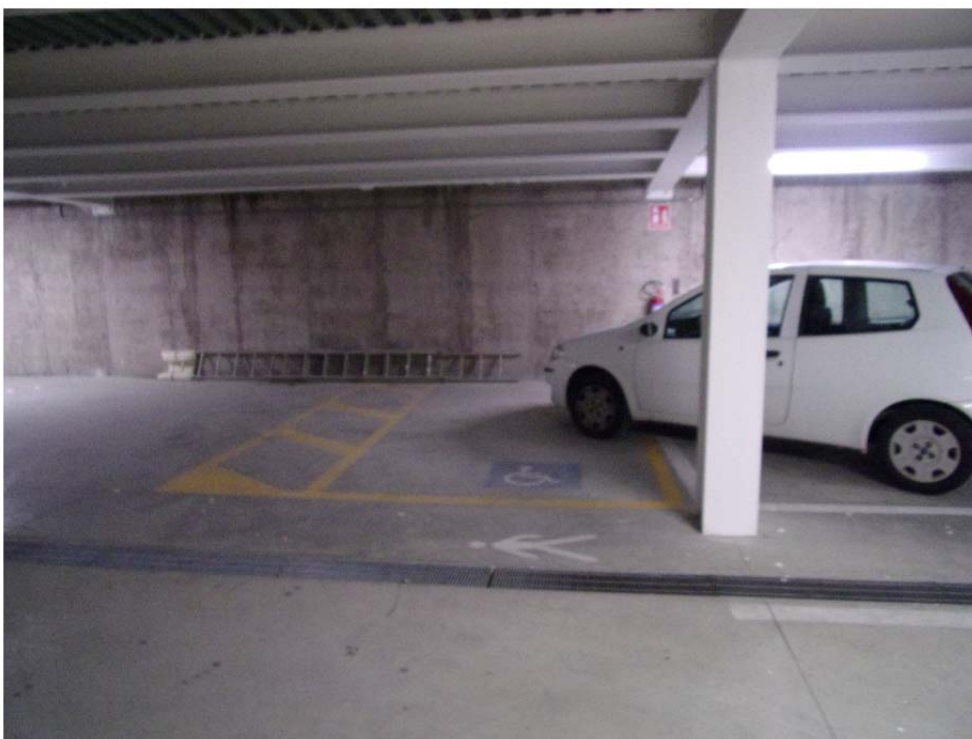
Parcheggio B – posto auto riservato a persone con disabilità, ubicato al disotto della passeggiata panoramica nord, e raggiungibili tramite chip di apertura della sbarra. In totale ve ne sono cinque distribuiti lungo la galleria.

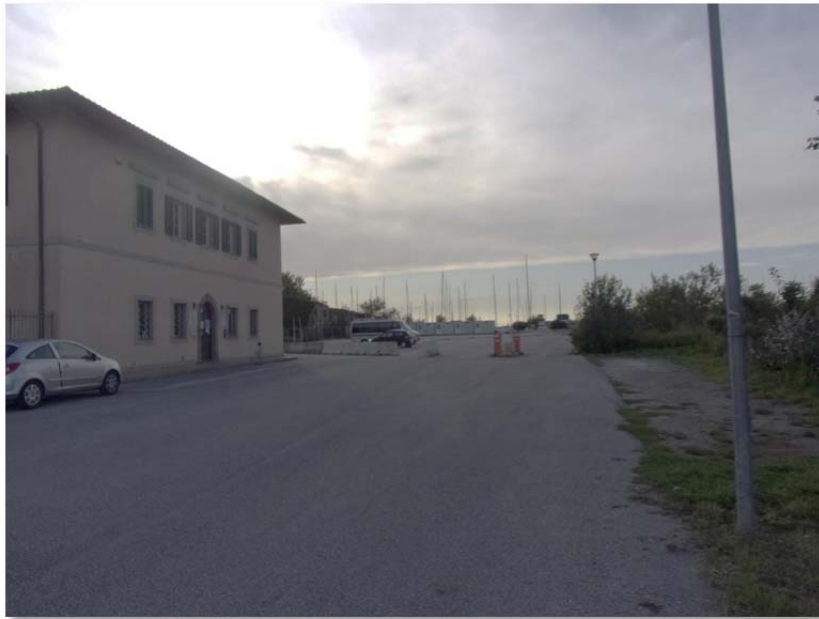
Parcheggio C – l'ampio, e libero, piazzale antistante gli uffici permette il parcheggio alle persone con disabilità ma non vi è nessuna collocata nessuna segnaletica verticale e orizzontale. Il piazzale è collegato, con una rampa accessibile, al percorso pedonale lungo il porto.

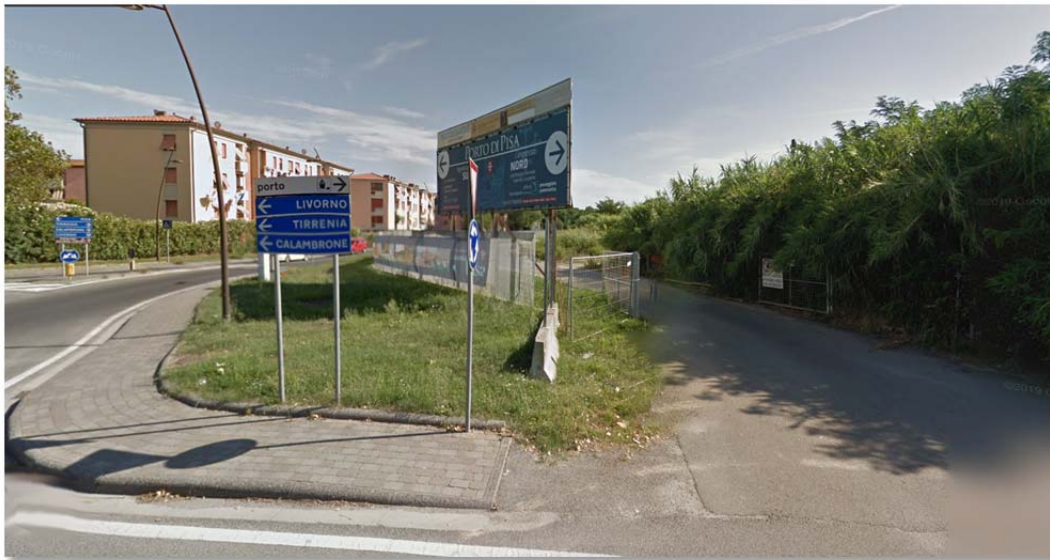
Parcheggio C – L'accesso alla zona uffici, e al suo parcheggio, non è indicata e vi è un cartello che ne dissuade l'ingresso riservandolo solo alle persone e mezzi autorizzati.

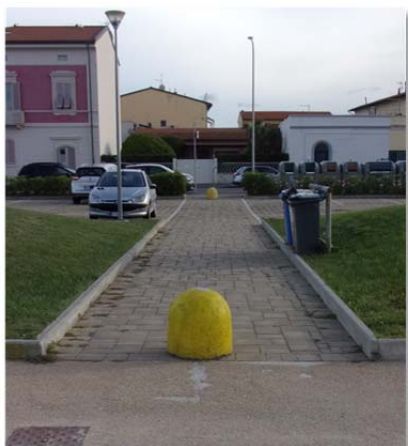
Alcuni percorsi pedonali, di connessione tra il parcheggio e la passeggiata lungo il porto, hanno dei dissuasori che non consentono un agevole passaggio della persona su sedia a ruota o di due persone che passeggiano insieme, come potrebbero esserlo un cieco ed il suo accompagnatore oppure munito di cane guida.

3 Marciapiedi, percorsi o aree pedonali interni all'area portuale	1. i percorsi pedonali del porto sono molto ampi e con una buona pavimentazione.	1. alcuni percorsi pedonali hanno dei dissuasori che ostacolano l'accesso della persona su sedia a ruote; 2. nel piazzale ubicato a ovest del porto non vi è un adeguato contrasto cromatico con le parti rialzate, e maggiormente dedicate ai pedoni, soprattutto la sera o al tramonto in cui la zona va in ombra;	1. rimuovere i dissuasori consentendo così una agevole accessibilità; 2. rimuovere le parti rialzate portando tutto su un unico livello oppure creare un forte contrasto cromatico tra il cordolo e i due differenti livelli di quota. Si suggerisce un'implementazione dell'intensità luminosa o del numero dei corpi illuminanti.
4 Attraversamenti pedonali interni all'area portuale	1. all'interno del porto vi è un solo attraversamento pedonale realizzato in quota con i percorsi pedonali.	1. l'attraversamento pedonale ha, su un lato, dei dissuasori che potrebbero essere di intralcio al passaggio.	1. rimuovere i dissuasori laterali del passaggio pedonale.

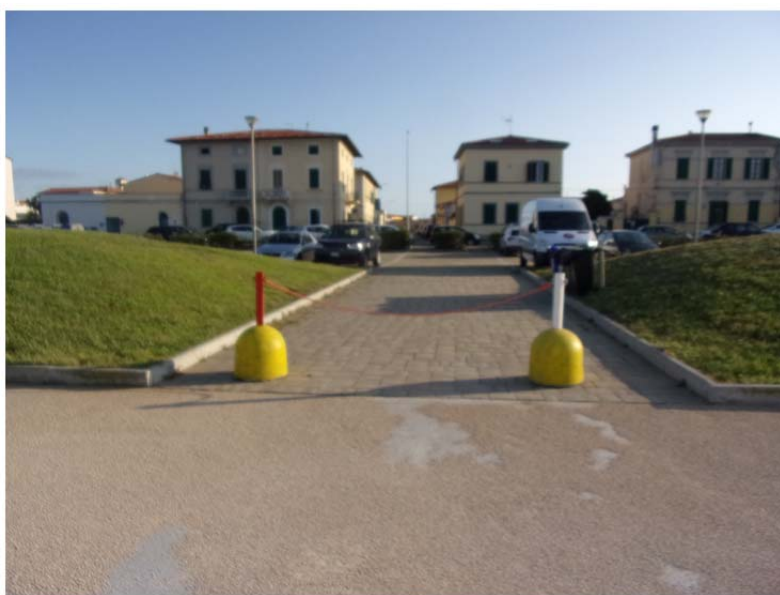
Questi due dissuasori sono collegati da una catena sospesa, peraltro poco visibile, che oltre ad impedire il passaggio di una persona su sedia a ruote, potrebbero creare un pericolo in quanto non viene anticipatamente percepita dal bastone bianco e di sera diventa pericolosa anche per l'utente comune.

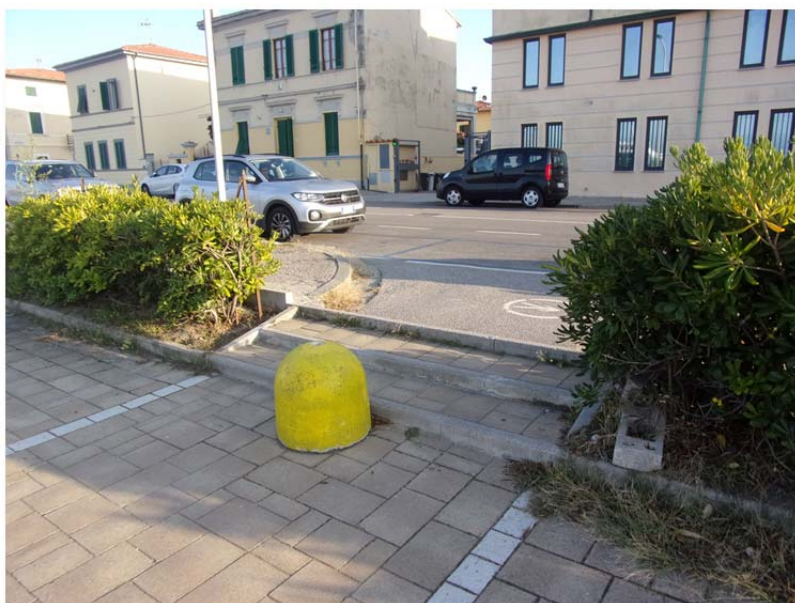
Il percorso pedonale, lungo la strada, non è raccordato, con una rampa, con il marciapiede. Tra il percorso pedonale comunale e l'ingresso a quello del porto vi sono dei gradini che non consentono l'accesso ad una persona su sedia a ruote, inoltre il dissuasore potrebbe essere elemento di inciampo e di ostacolo per le persone che decidono di utilizzare questo percorso.

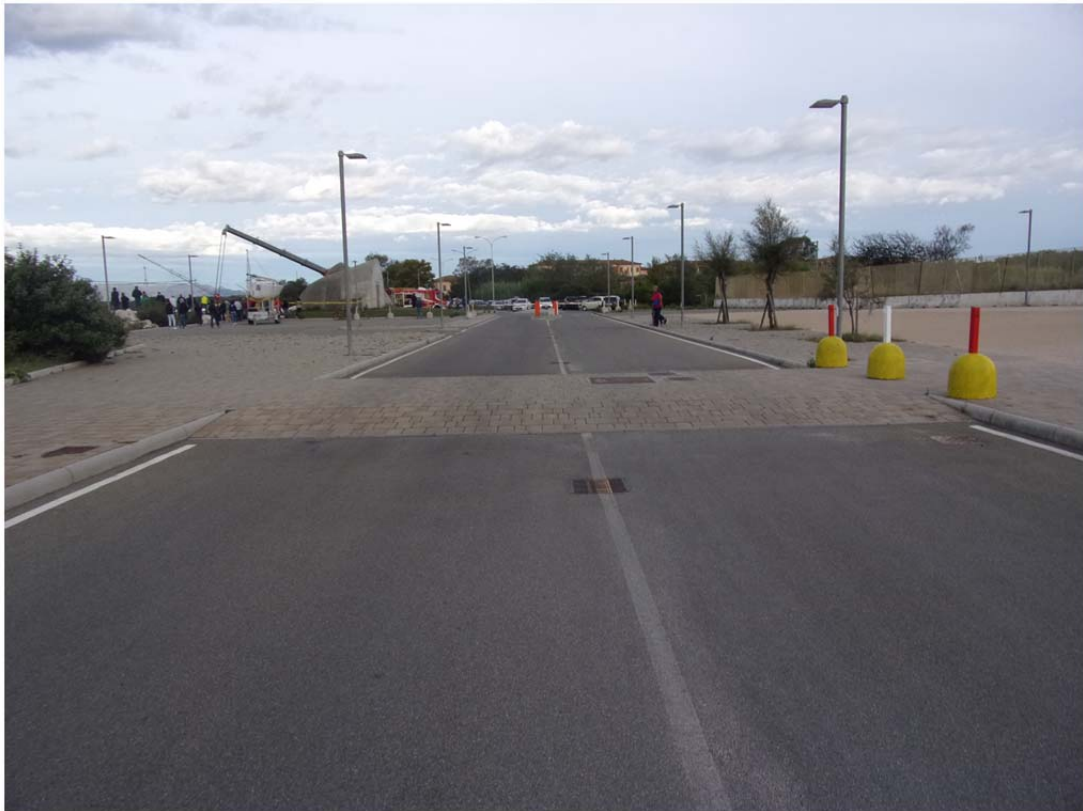
Il porto ha, al suo interno, una unica strada, percorribile solo dai diportisti e dagli operatori che hanno il chip per il superamento della sbarra di ingresso all'area, che è utilizzata per l'accesso ai garage coperti ubicati al disotto della passeggiata panoramica nord. Vi è pertanto un unico attraversamento pedonale, complanare alle aree pedonali e sopraelevato rispetto alla quota stradale, il cui superamento sarebbe ancora più agevole se non vi fosse la presenza del dissuasore centrale.

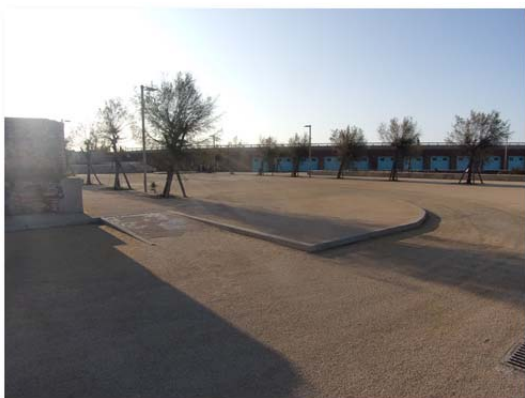
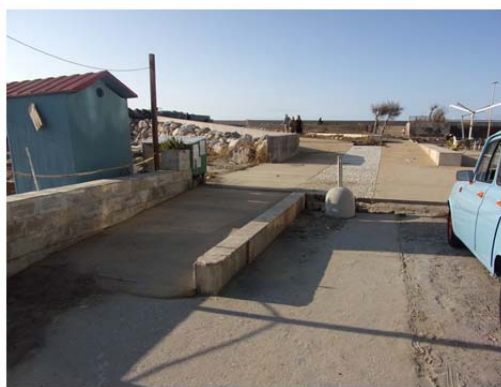
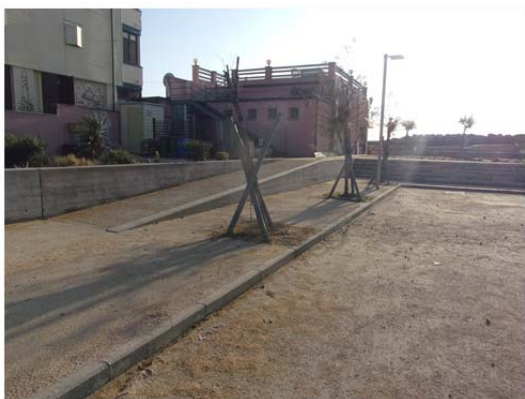
All'interno del porto vi sono alcune rampe, tutte con pendenza che non supera l'8%, di collegamento tra i vari livelli. Sono tutte senza corrimano, inclusa quella adibita al superamento di un dislivello di 84 cm.

5 rampe, scivoli, raccordi interni all'area portuale.	1. il porto ha rampe piuttosto ampie e percorribili da persone su sedia a ruote.	1. le rampe non sono dotate di corrimano.	1. installare i corrimano su entrambi i lati delle rampe.
6 Pavimentazioni esterne di aree o percorsi pedonali	1. Le pavimentazioni di aree e percorsi pedonali presentano un buon livello di accessibilità.

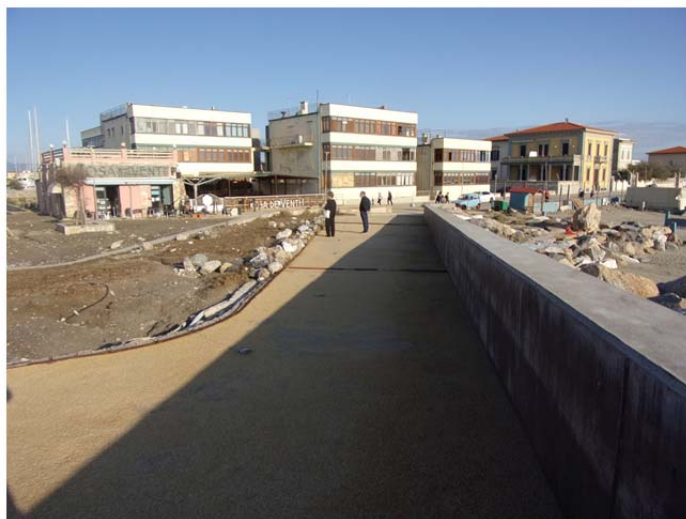
La passeggiata panoramica sud ha uno sviluppo lineare di circa 48,00 mt, con il superamento di un dislivello pari a circa 3,00mt, ed una pendenza di circa il 6,5%. La larghezza è idonea al passaggio contemporaneo di due sedie a ruote. Un corrimano, lungo il parapetto di cemento, sarebbe un utile ausilio a chi ha difficoltà di deambulazione.

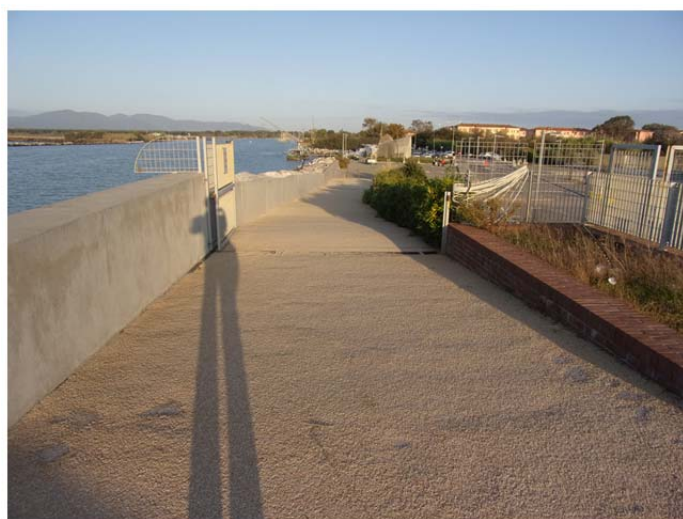
La passeggiata panoramica nord ha uno sviluppo lineare di circa 60,00 mt, con il superamento di un dislivello pari a circa 2,90mt, ed una pendenza di circa il 5%. La larghezza è idonea al passaggio contemporaneo di due sedie a ruote. Un corrimano, lungo il parapetto di cemento, sarebbe un utile ausilio a chi ha difficoltà di deambulazione.

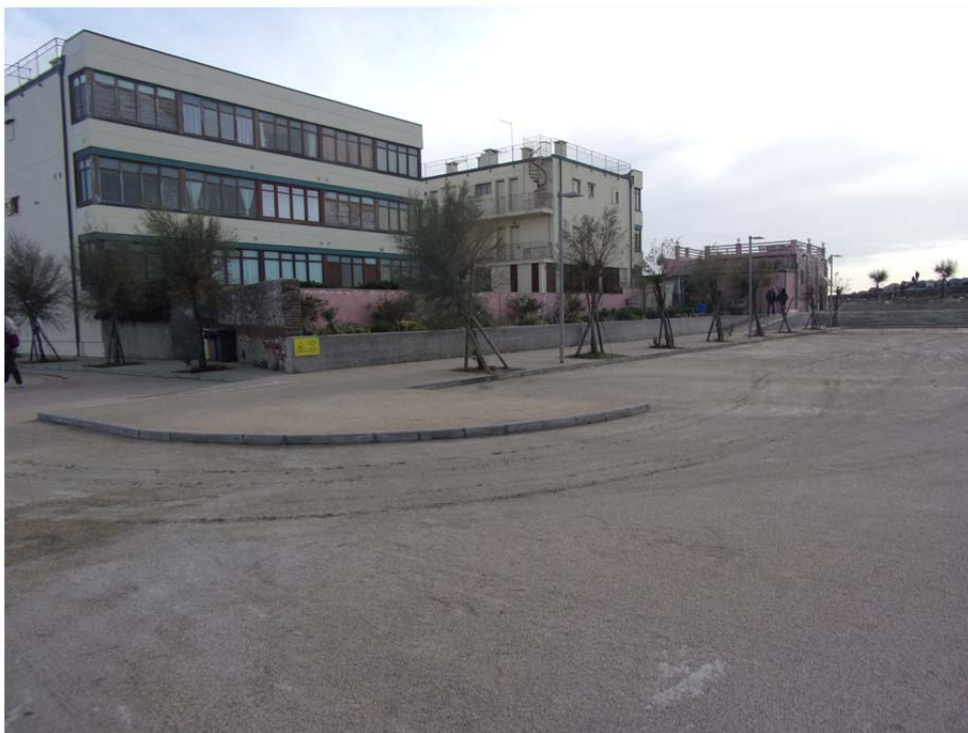
Nonostante tutta l'area sia pedonale vi sono alcune zone posizionate al disopra di un marciapiede. Non essendovi un contrasto cromatico di rilievo, spesso, non si percepisce in maniera ottimale la presenza del dislivello formato dal cordolo. Questa difficoltà risulta amplificata la sera a causa di una illuminazione notturna non molto intensa.

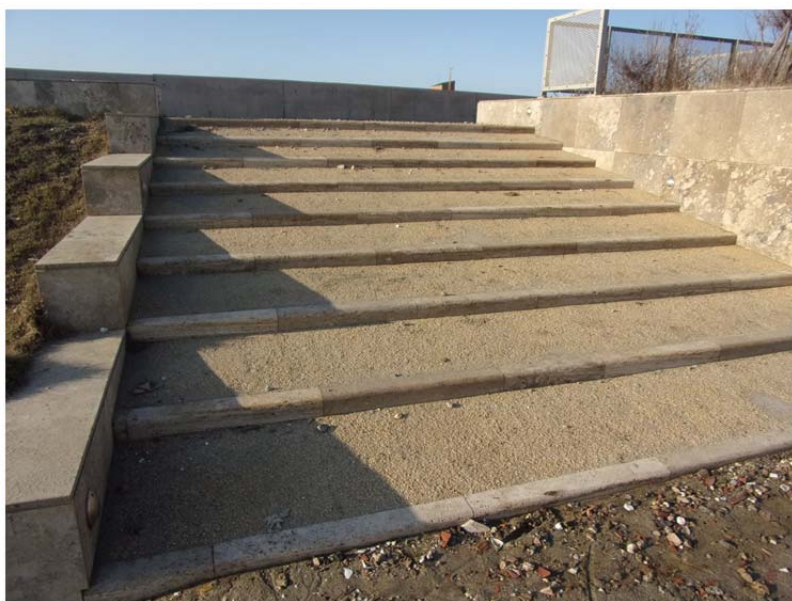
La gradonata è un elemento di connessione verticale che non agevola chi ha difficoltà di deambulazione. Si denota l'assenza del corrimano da entrambe le parti.

7 Scale esterne		1. alcune scale non sono dotate di corrimano o lo hanno su un lato soltanto.	1. installare i corrimano su entrambi i lati delle scale.
8 Servoscala e montascale	1. Non sono presenti dislivelli tra piani pedonali tali da richiedere l'uso di servoscala o montascale per essere superati.		
9 Ascensori pubblici	1. Non sono presenti dislivelli tra piani pedonali tali da richiedere l'uso di ascensore per essere superati.		
10 Servizi igienici interni all'area portuale	1. buona dotazione di servizi igienici.	1. i servizi igienici sono accessibili solo ai diportisti dotati del chip di apertura; 2. i bagni non hanno una segnaletica verticale;	1. rendere completamente aperti al pubblico i servizi igienici eliminando l'accesso tramite chip; 2. installare una segnaletica verticale ed eventualmente inserire un numero di telefono dell'addetto incaricato di aprire i bagni;
11 Spazi di accesso agli edifici aperti al pubblico di pertinenza del porto	1. Gli uffici sono ubicati in prossimità del porto e il personale è sempre disponibile a risolvere ogni esigenza.	1. gli uffici portuali hanno un marciapiede, non raccordato da rampe, che li rende inaccessibili da parte di una persona su sedia a ruote; 2. il bagno, pur essendo molto ampio, non ha le dotazioni per essere utilizzato da una persona su sedia a ruote.	1. raccordare il marciapiede con una rampa che potrebbe essere collocata davanti al portone di ingresso lasciando lo spazio piano del marciapiede; 2. intervenire sulle dotazioni del bagno affinché possa diventare accessibile.

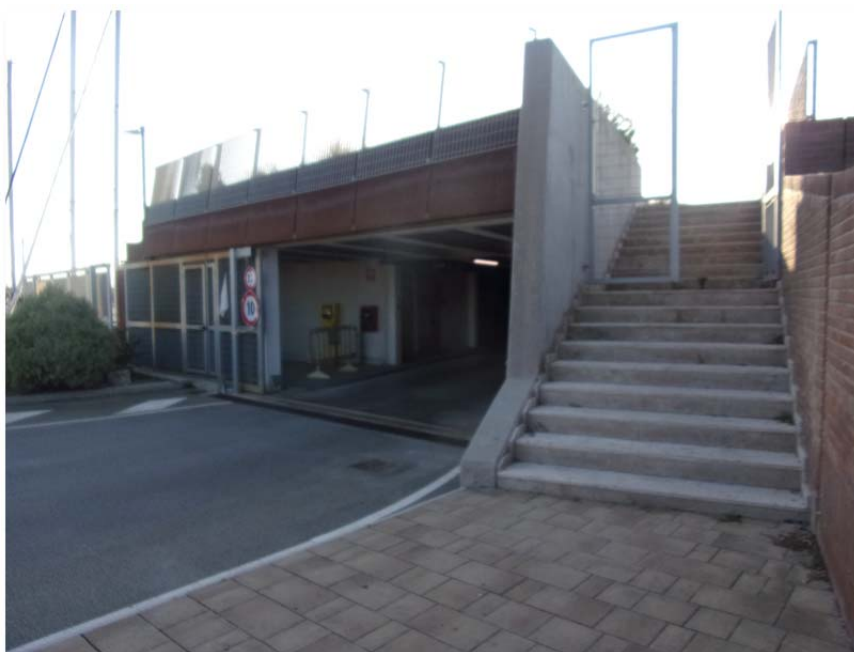
Scala di connessione tra la quota del porto e la passeggiata panoramica nord. Si denota l'assenza del corrimano da entrambe le parti della scala.

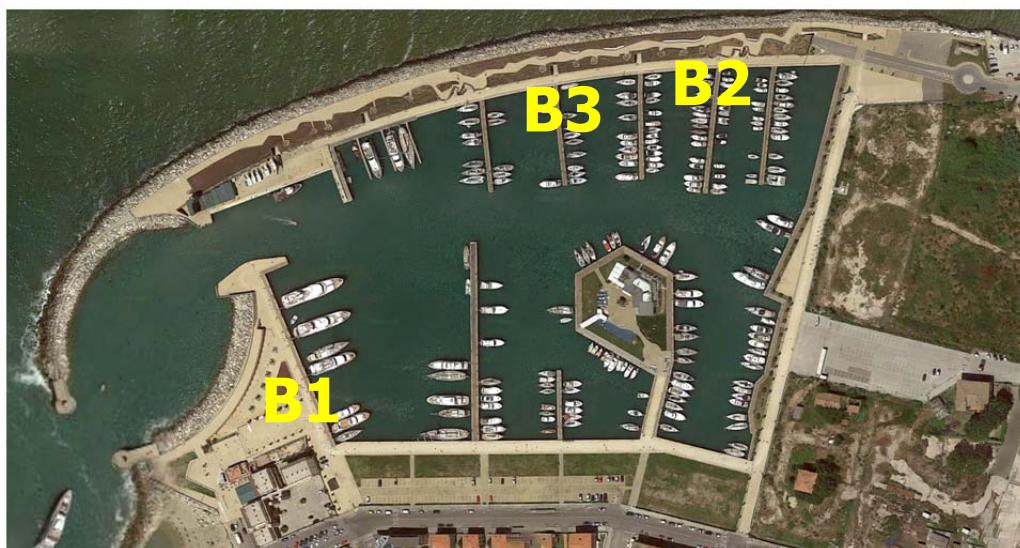
Il porto ha tre blocchi bagno di cui due ubicati al disotto della passeggiata panoramica nord ed uno al disotto della passeggiata panoramica sud. **B (1, 2, 3)** = blocco bagni

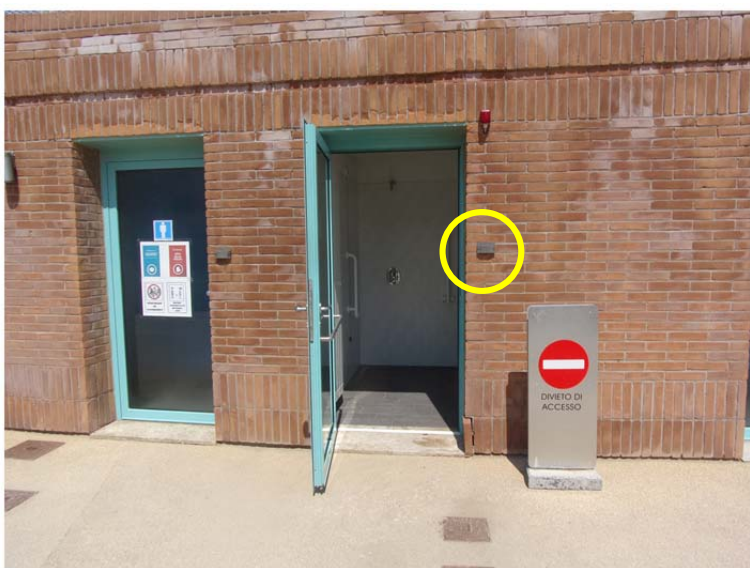
Tutti e tre i blocchi bagno sono riservati ai diportisti e agli operatori in quanto l'apertura della porta avviene tramite chip. Lo slot è collocato troppo in alto per una persona su sedia a ruote.

Sono dotati di bagni per persone disabili ma se non si è in possesso del chip è necessario telefonare agli uffici del porto per la loro apertura.

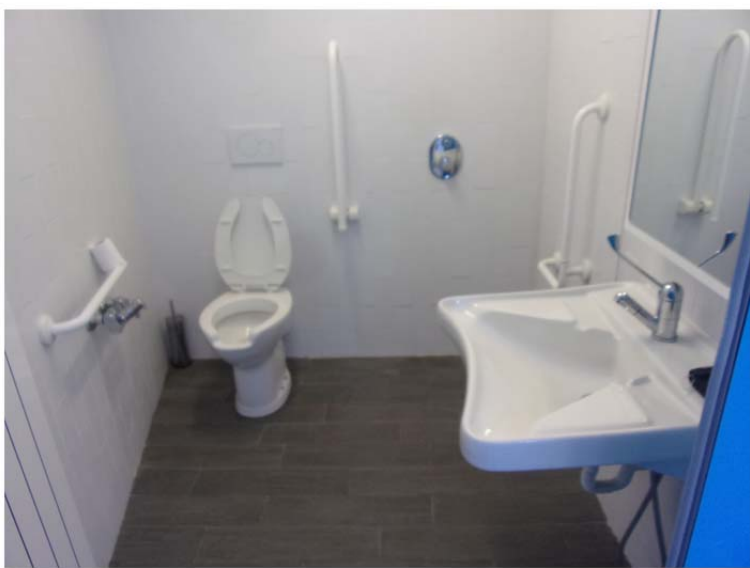
Immagine di un bagno del blocco B2, analogo a quello del blocco B3, per persone con disabilità.

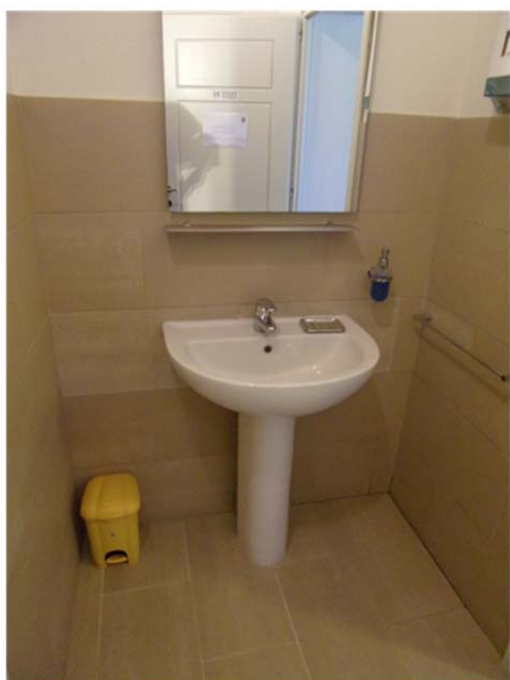
Il lavabo dell'antibagno ha la sottostante colonna che lo rende difficilmente fruibile da una persona su sedia a ruote. Lo specchio dovrebbe essere posizionato ad una quota più ravvicinata al lavandino.

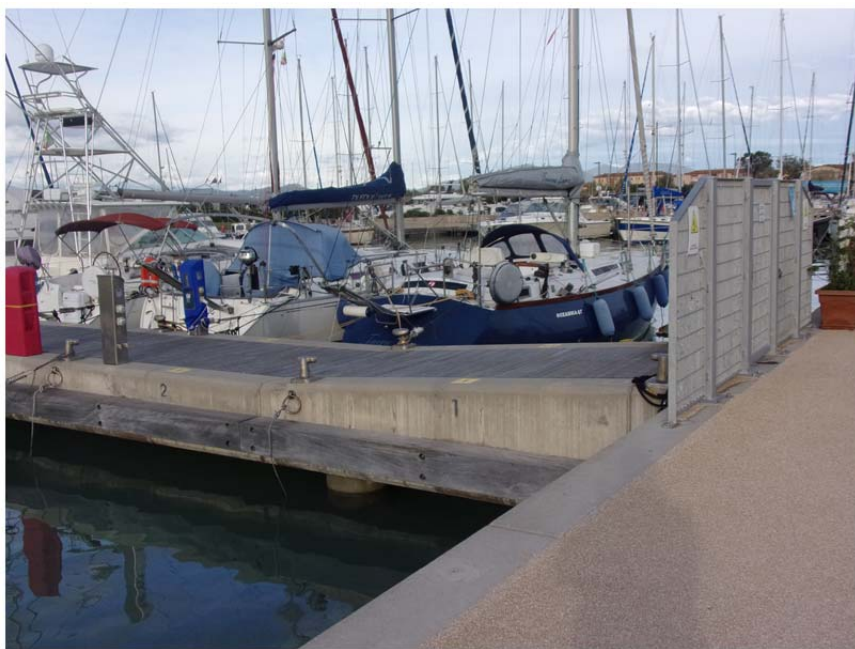
I moli del porto hanno una lieve pendenza e sono ben raccordati con i percorsi pedonali che costeggiano lo specchio d'acqua.
