Lastra a Signa (FI), 19/11/2020  
Prot.n.CRA312-20

**CHECK-LIST VALUTAZIONE SINTETICA ACCESSIBILITÀ E RILIEVO DELLE CRITICITÀ**  
**(APPRODO DI CAPRAIA - LI)**

### Ormeggio Capraia – Comune di Capraia (LI)

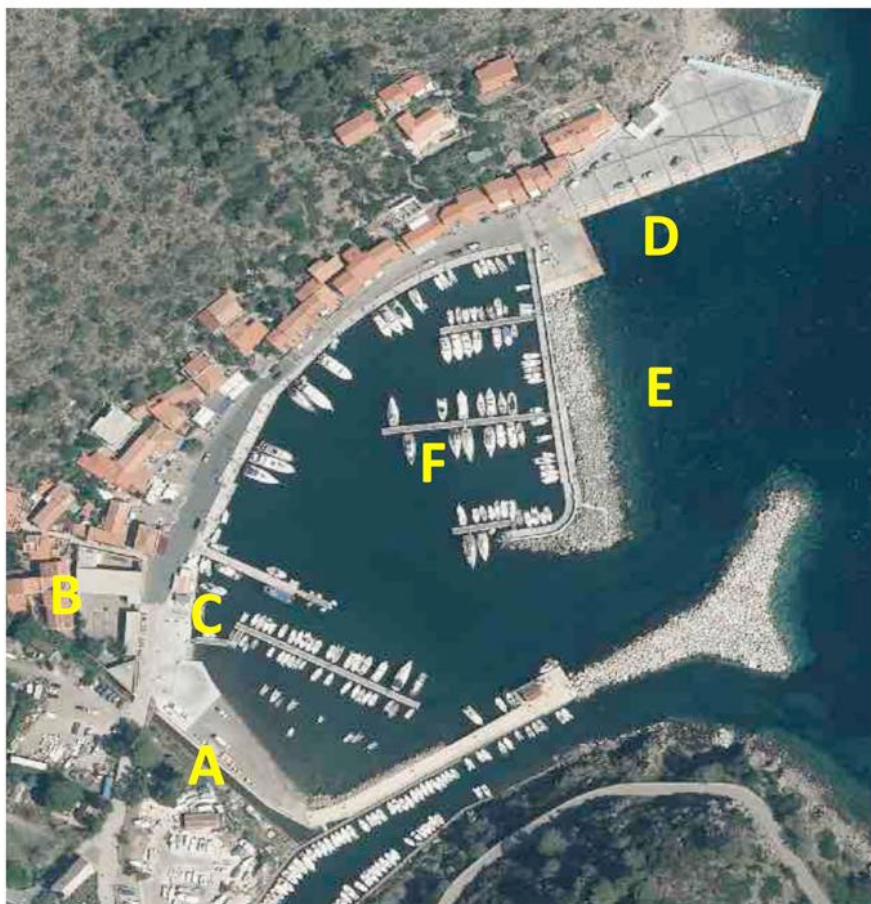
Vista aerea del Porto Isola di Capraia (LI)

A	<i>Parcheggio</i>	D	<i>Attracco traghetti</i>
B	<i>Servizi igienici interni all'ormeggio</i>	E	<i>Molo</i>
C	<i>Pensilina autobus</i>	F	<i>Pontili galleggianti</i>

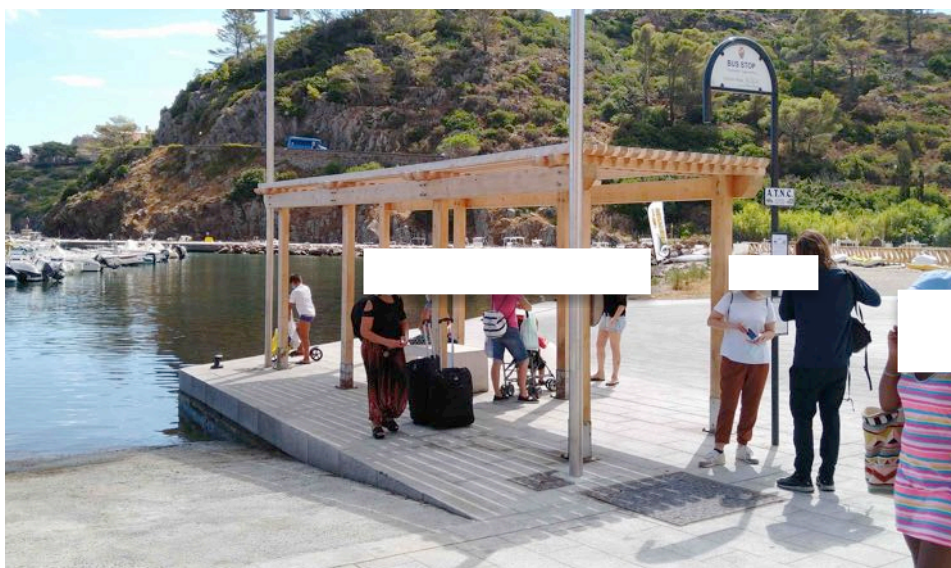
(localizzare, per quanto possibile, le criticità rilevate e specificare se ricorrenti)  
Il parcheggio è posizionato nella parte sud dell'ormeggio, non sono presenti posti auto riservati.

Si fa notare come in prossimità del parcheggio sia stata realizzata una pensilina BUS in legno ombreggiante con alcune sedute che permette un'attesa comoda dei servizi di trasporto pubblico.

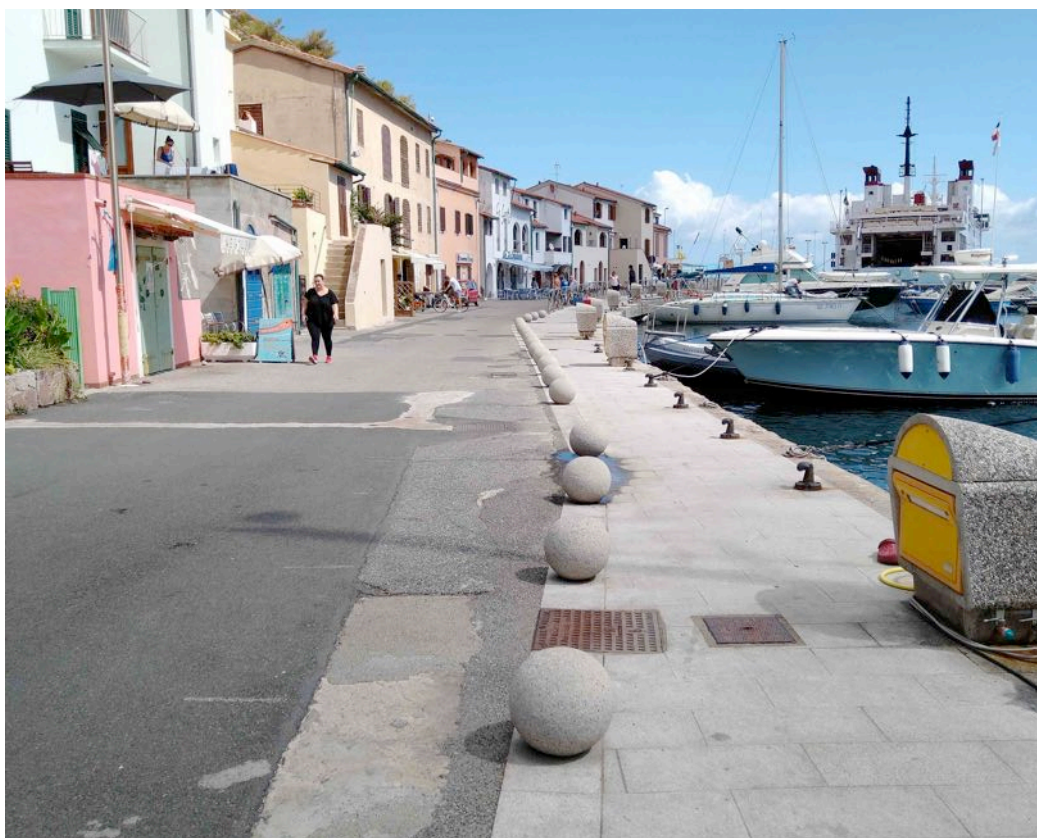
La zona pedonale è separata dalla viabilità tramite dissuasori

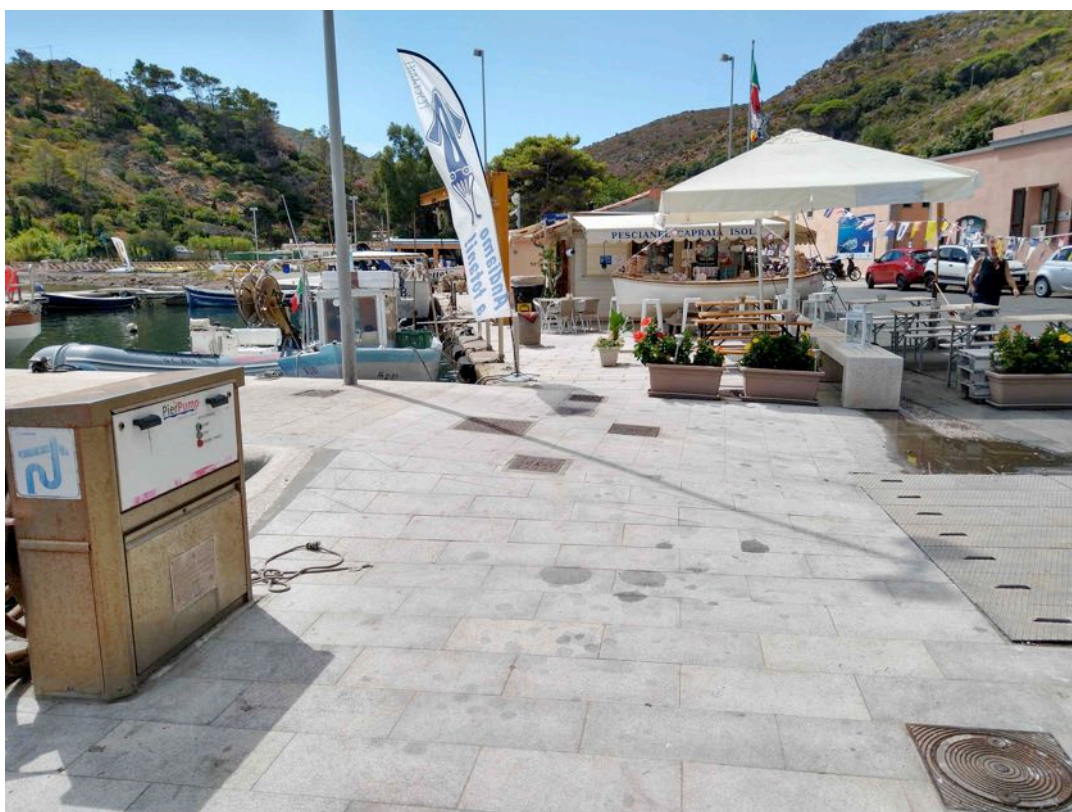
6.1	La superficie del percorso è piana non sdruciolevole, non degradata o sconnessa?	SI	
6.2	Nei tratti di pavimentazione drenante/sconnessa sono presenti strisce continue di Pavimentazione che costituiscono percorso preferenziale/facilitato per persone su sedia a ruote?	–	–
6.3	Il piano di calpestio è privo di elementi che sporgono dalla quota della pavimentazione, creando ostacoli o/e inciampi? (pozzetti, griglie, cordoli, ...)	SI	
6.4	I risalti tra gli elementi della pavimentazione adiacenti sono $\leq$ a 2 mm?	SI	
6.5	La larghezza di giunti/fughe sono $\leq$ 5 mm?	SI	
6.6	Eventuali grigliati sono non attraversabili da una sfera di diametro 2 cm?	SI	
6.7	Eventuali grigliati costituiscono ostacolo o pericolo per ruote, bastoni di sostegno o stampelle?		NO
6.8	Altro....	SI	NO

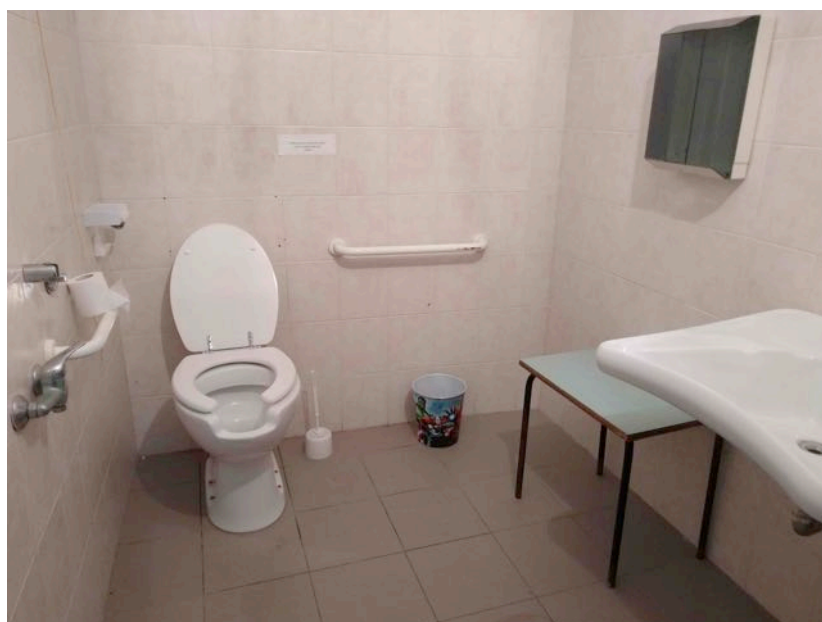
Vista dell'interno del bagno accessibile

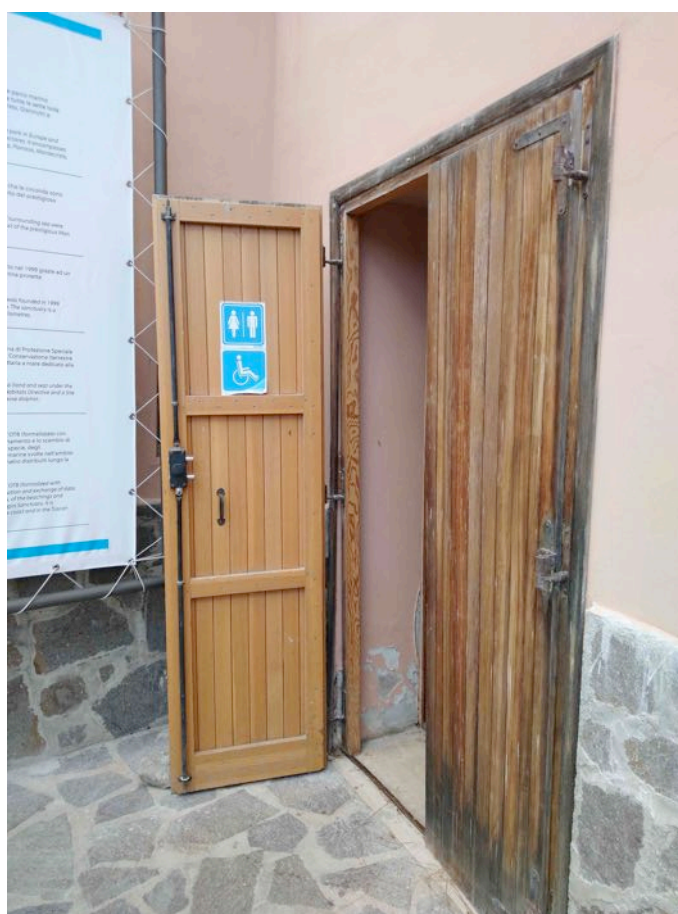
Vista della porta di accesso al disimpegno del bagno, si noti il gradino a terra di 3cm e la larghezza della singola anta <80cm.

(localizzare, per quanto possibile, le criticità rilevate e specificare se ricorrenti)  
 Gestore dei bagni uomo/donna aperto di giorno alternato bagno disabili -(solo notte) – gestore Proloco **attualmente, il bagno, segue gli orari del museo.** Come progetto di Adeguamento bagni uomo/donna prevedere di modifiche alla rampa di ingresso + bagno disabili.

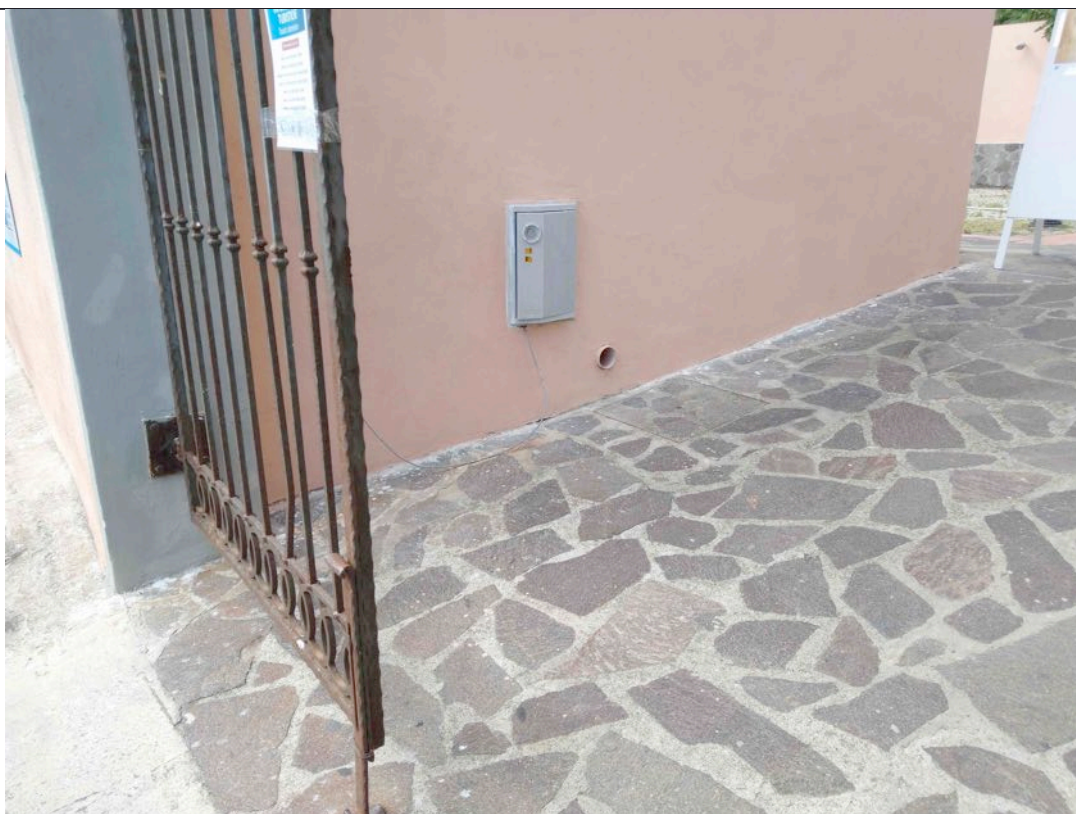
Vista della rampa per accedere al bagno accessibile che ha una pendenza elevata molto maggiore del 8%. In conclusione si precisa che anche se il bagno risulta internamente accessibile rimane difficile accedervi da parte di una persona su sedia a ruote senza aiuto di un accompagnatore.

<b>8  Servoscala e montascale</b>	-	-	-
<b>9 Ascensori pubblici</b>	-	-	-
<b>10  Servizi igienici interni all'area portuale</b>	<b>1.</b> Sono presenti dei servizi igienici, compreso un bagno accessibile.	<b>1.</b> I bagni non sono raggiungibili da parte di persona con sedia a ruote, manca una rampa accessibile ed all'ingresso è presente uno gradino.	<b>1.</b> Modificare l'accesso ai bagni oppure dislocare il bagno accessibile in altro luogo di facile raggiungibilità.
<b>11  Spazi di accesso agli edifici aperti al pubblico di pertinenza del porto</b>	<b>1.</b> Sono presenti dei servizi aperti al pubblico sul fronte del molo. L'ingresso ai servizi è complanare con il marciapiede.		
<b>12  Servizi o ausili per il trasferimento di persone disabili da pontile a imbarcazione</b>		<b>1.</b> Non sono presenti servizi o ausili per aiutare le persone con disabilità.	<b>1.</b> Dotare la struttura con una gruetta collocandola, possibilmente, in una zona che possa essere facilmente raggiungibile da parte di una persona disabile, aggiungendo magari anche un parcheggio dedicato in prossimità;

*Il problema più rilevante per quanto concerne l'accessibilità dell'**ormeggio capraia** riguarda l'accesso ai servizi igienici ed in parte il parcheggio riservato che non è presente. Per poter rendere l'ormeggio accessibile in autonomia è opportuno sistemare l'accesso ai servizi igienici, realizzare alcuni parcheggi riservati alla zona del molo. Fino a che tali interventi non saranno realizzati la struttura analizzata può essere considerata con un livello di accessibilità valutato come "**accessibile con assistenza**".*
