**Regione Toscana**  
**PORTI TURISTICI**

**CHECK-LIST VALUTAZIONE SINTETICA ACCESSIBILITÀ E RILIEVO DELLE CRITICITÀ**  
**(DARSENA MEDICEA – PORTOFERRAIO - ISOLA D'ELBA)**

| <b>Data sopralluogo</b> | 17/06/2020 | |

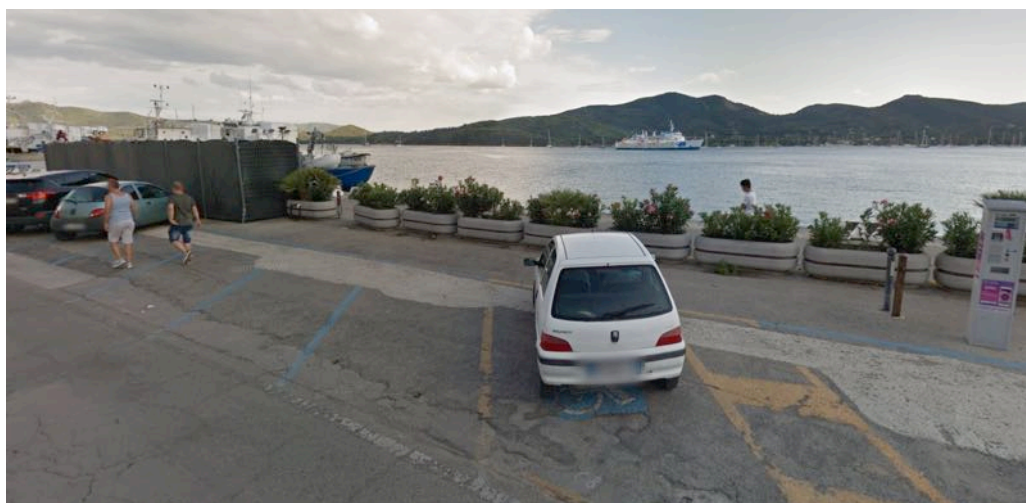
(foto con street-view google)

All'interno del parcheggio pubblico esterno sono presenti tre parcheggi riservati con segnalazione orizzontale e verticale, non sono posti però in prossimità dell'ingresso dell'ormeggio ma bensì posizionati vicino ad un ristorante. Visto la carenza di posti riservati sarebbe opportuno aggiungerne alcuni in prossimità dell'ormeggio.

<sup>2</sup> Alcuni posti riservati non hanno la segnaletica verticale.

<sup>1</sup> Il posto riservato nel parcheggio pubblico esterno andrebbe avvicinato all'area della darsena.

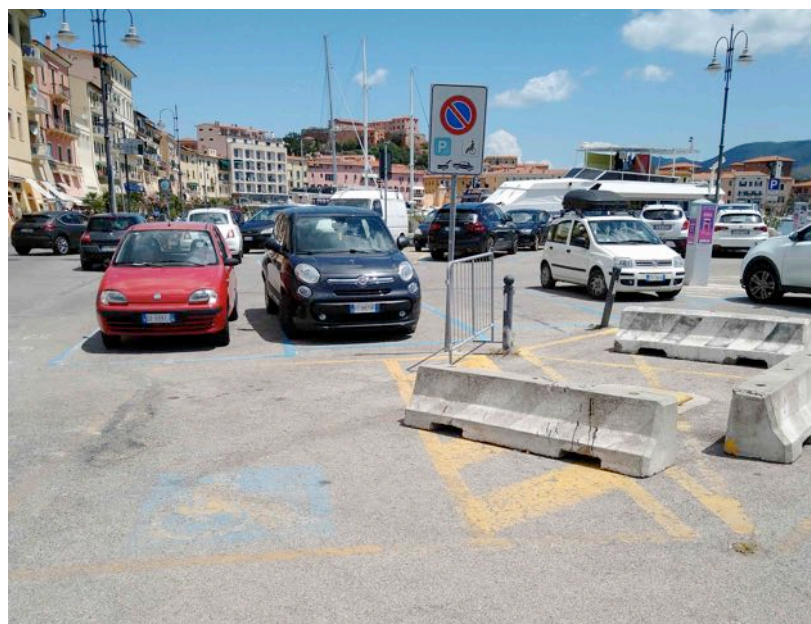
Il posto auto riservato risulta inutilizzabile per alcuni dissuasori in CLS posizionati a cavallo con il posto auto, presumibilmente per poter accedere agevolmente ad un pozzetto da aprire spesso, è posizionato anche lontano dal percorso pedonale protetto. Sarebbe opportuno spostare il posto auto riservato più vicino al percorso pedonale.

Vista del posto auto riservato.

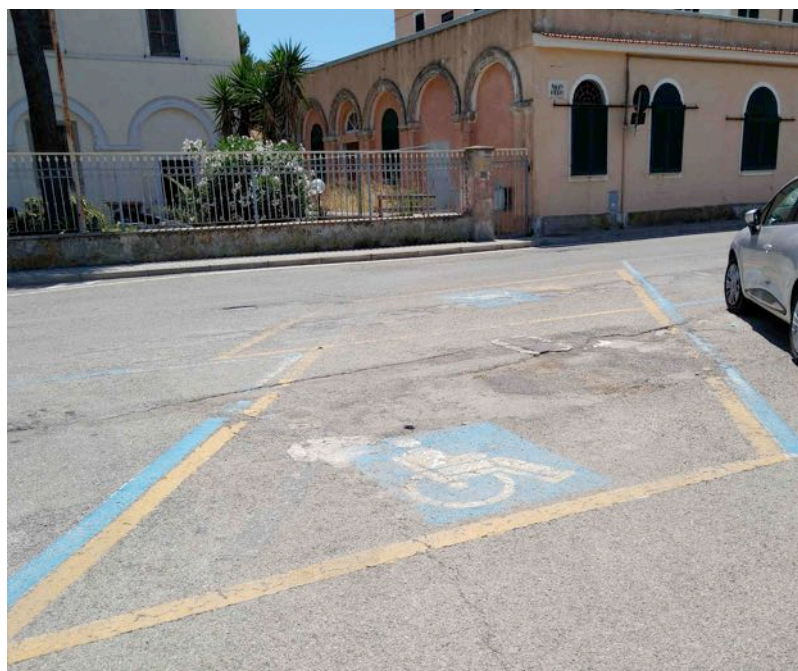
Il posti auto riservati risultano posizionati lontano dalla fortezza, bene culturale potenzialmente visitabile. Sarebbe opportuno spostare un posto auto riservato più vicino alla fortezza. Si noti anche la mancanza dell'area di manovra.

Vista dei posti auto riservati.

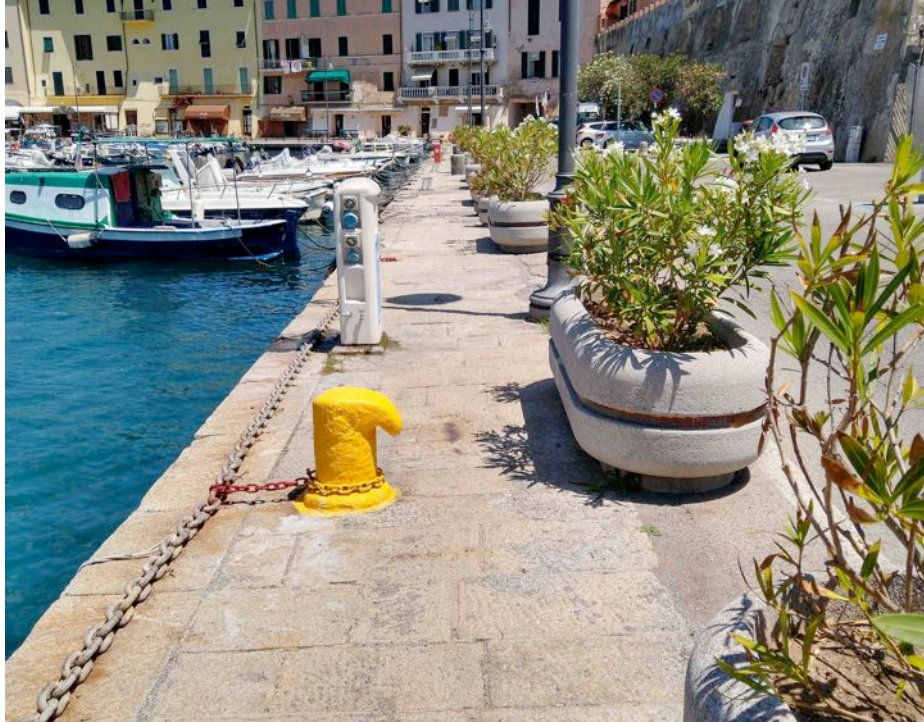
3 Lungo il molo ci sono alcuni arredi urbani che riducono il passaggio sotto i 90cm, sarebbe opportuno riposizionare questi ostacoli e poter così percorrere in sicurezza tutto il molo a ferro di cavallo.

Vista di una strozzatura dovuta ad una bitta e il posizionamento errato della fioriera.

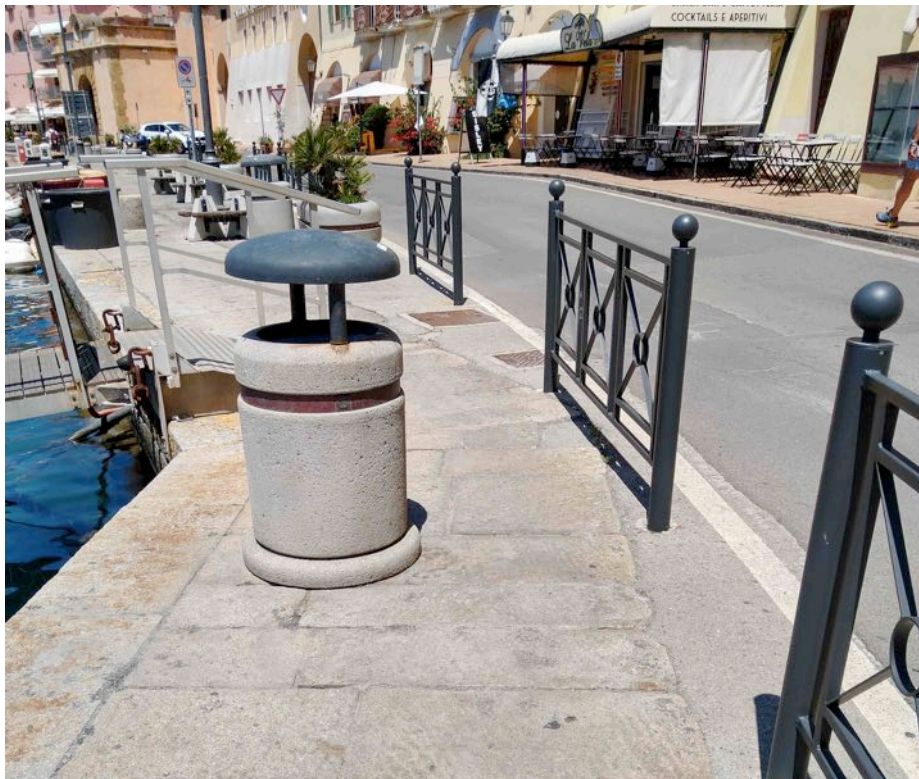
Vista di una strettoia dovuta ad un porta rifiuti posizionato in maniera errata.

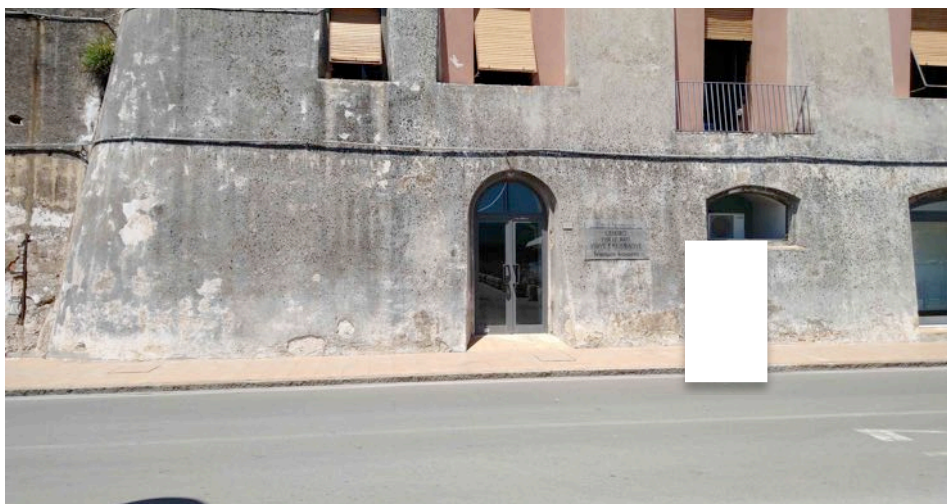
I bagni risultano all'interno di un fabbricato sul lato opposto della strada, il sopralluogo non ha permesso di entrare perché erano in corso dei lavori.

Vista dell'ingresso dei bagni posti sul lato opposto della strada rispetto al molo.
