Lastra a Signa (FI), 22/10/2020
Prot.n.CRA282-20

PORTI TURISTICI

CHECK-LIST VALUTAZIONE SINTETICA ACCESSIBILITÀ E RILIEVO DELLE CRITICITÀ

LA MADONNINA – Viareggio – Lucca

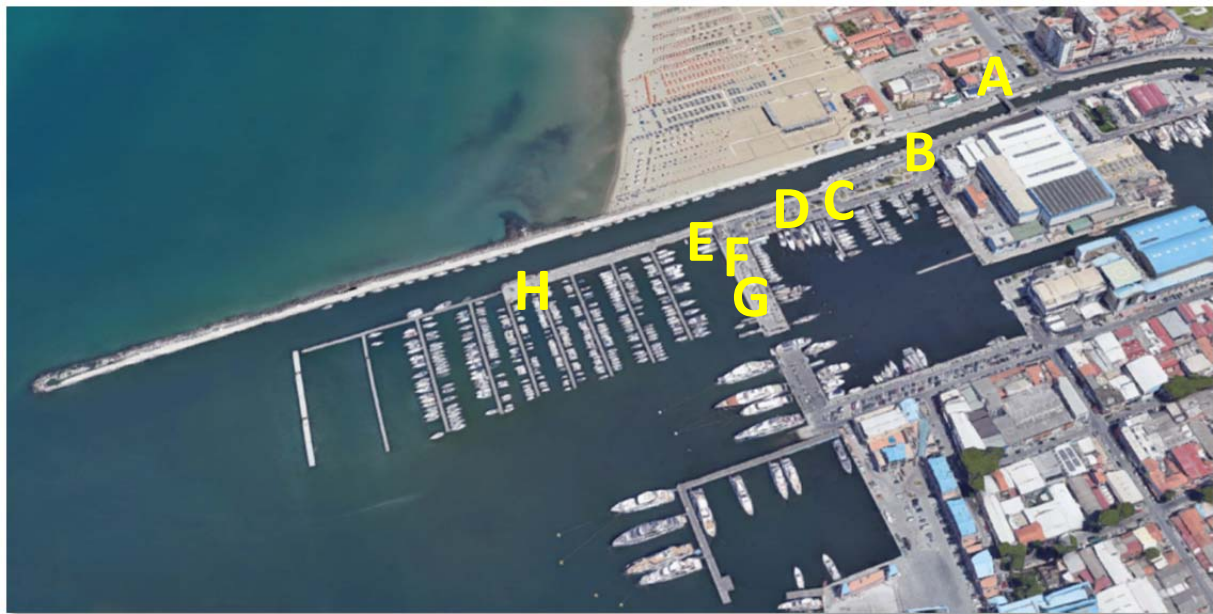
L'approdo La Madonnina non ha un parcheggio interno ma solamente un parcheggio pubblico al cui interno vi sono dei posti auto dedicati a persone con disabilità.

A	<i>Ponte pedonale di collegamento con "la Passeggiata di Viareggio"</i>	E	<i>Accesso pedonale alla molo principale</i>
B	<i>Strada di accesso carrabile e pedonale</i>	F	<i>Uffici portuali</i>
C	<i>Parcheggio pubblico</i>	G	<i>Bagni per disabili</i>
D	<i>Posti auto disabili</i>	H	<i>Statua della "Madonnina"</i>

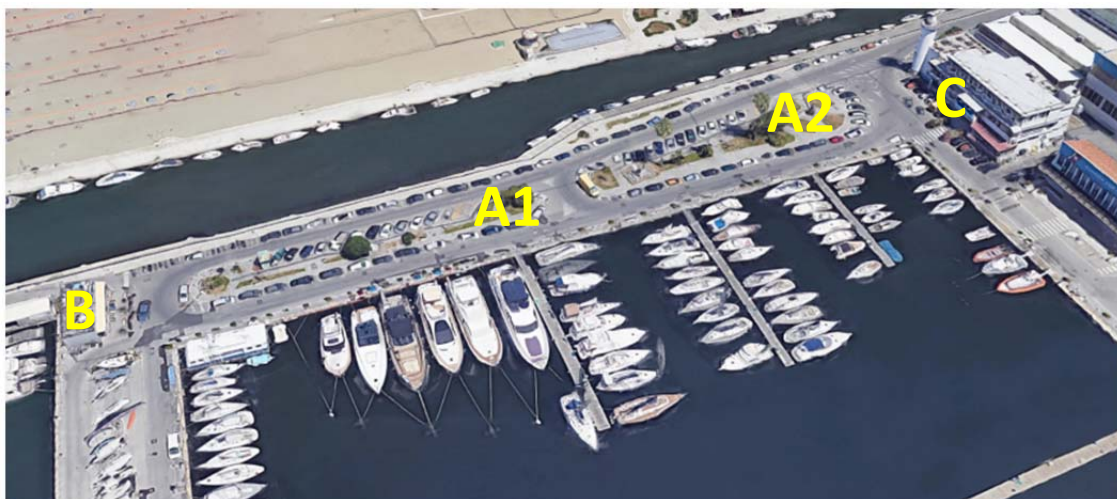
A1-A2	<i>Parcheggi disabili</i>	B	<i>Accesso al molo e alle strutture dell'approdo</i>	C	<i>Circolo nautico</i>
--------------	---------------------------	----------	--	----------	------------------------

Il parcheggio A1, riservato alle persone con disabilità, è piuttosto distante, circa 60 metri, dall'accesso al molo e alla struttura che ospita i bagni e l'ufficio portuale. Vi sono le possibilità per posizionarlo in prossimità dell'accesso al molo. Il parcheggio A2 è ancora più lontano ma è da considerarsi maggiormente funzionale al Circolo Nautico.

2.A Parcheggio pubblico esterno all’area portuale	1. Presenza di un’area a parcheggio adiacente alla struttura e ai servizi portuali.	1. l’area a parcheggio ha delle aiuole centrali, con percorsi pedonali, non raccordate con la quota stradale degli stalli per disabili; 2. il parcheggio disabili è distante dall’ingresso del molo e dalle sue strutture.	1. raccordare i marciapiedi con i percorsi pedonali centrali e migliorarne la pavimentazione; 2. realizzare posti auto dedicati alle persone disabili, in prossimità dell’accesso al molo.

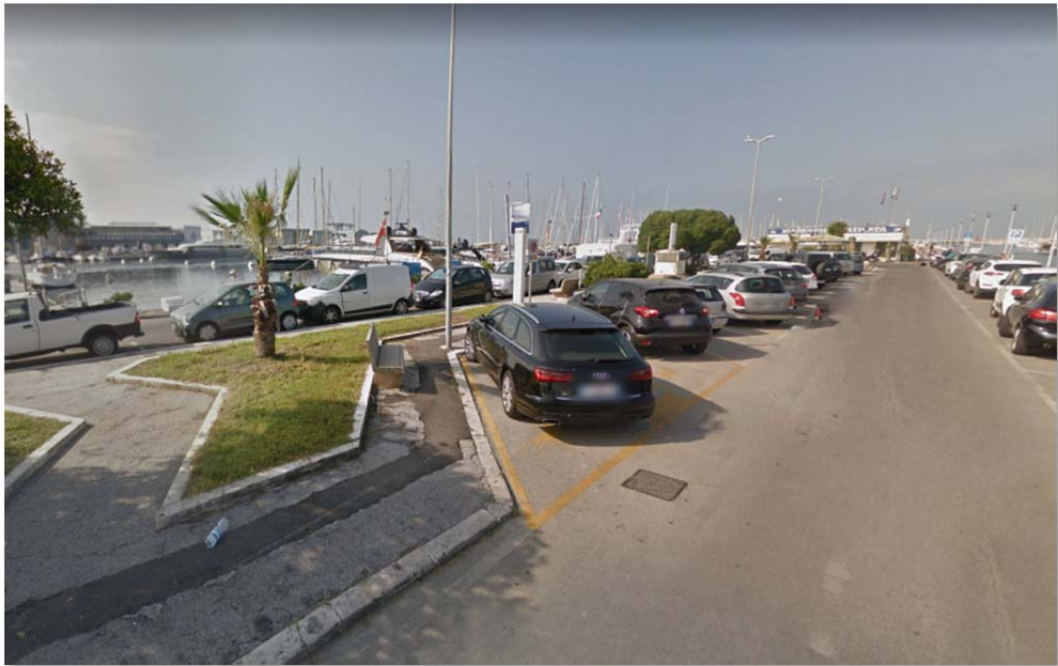
Il parcheggio A1, riservato alle persone con disabilità, non ha nessuna rampa di raccordo con l'aiuola centrale facente funzione anche da percorso pedonale.

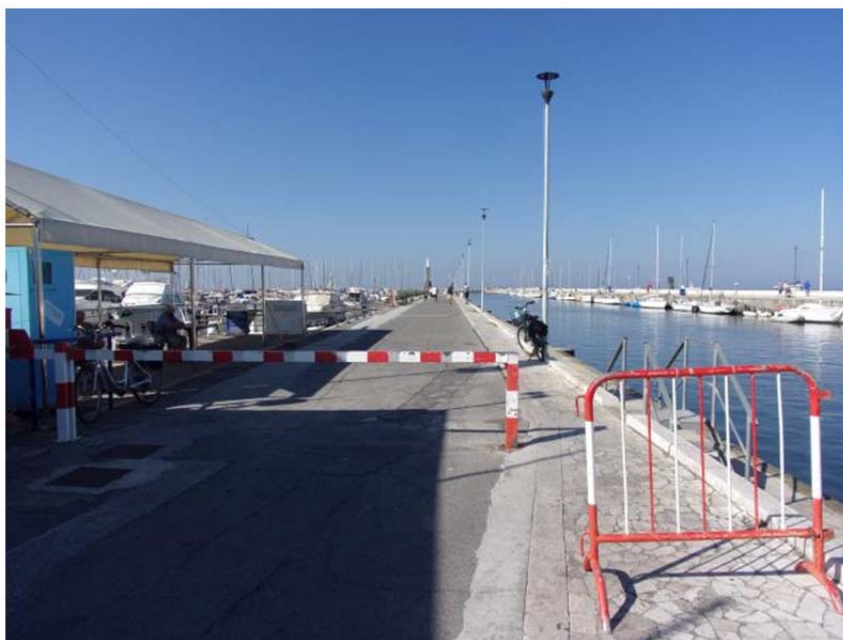
L'area interna del porticciolo è completamente pedonale e non è consentito l'accesso alle auto.

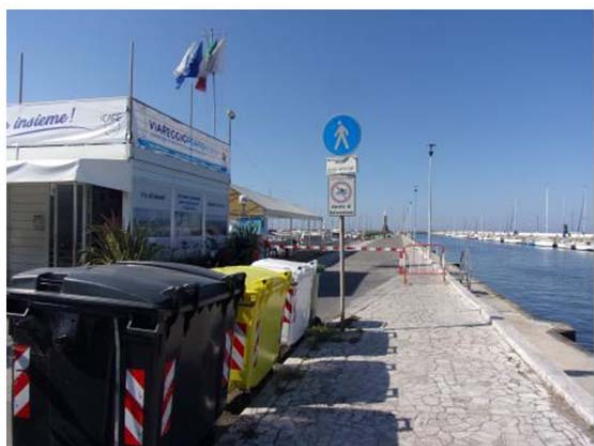
I contenitori per la raccolta differenziata dei rifiuti non invadono il marciapiede e lasciano libero l'ampio percorso pedonale.

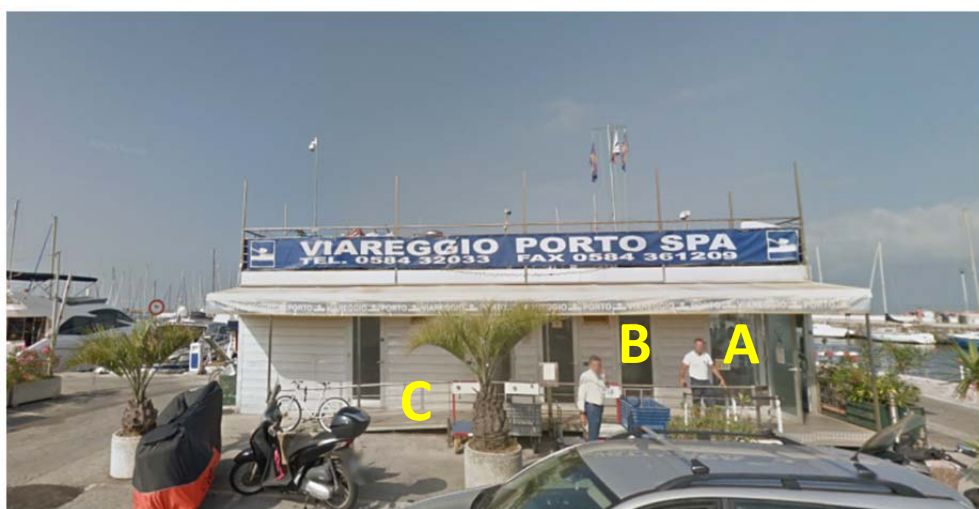
A	<i>Ufficio portuale</i>
B	<i>Bagno disabili</i>
C	<i>Rampa</i>

Il bagno per disabili è ubicato in prossimità degli uffici ed è raggiungibile superando un dislivello di 25 cm attraverso rampa inclinata.

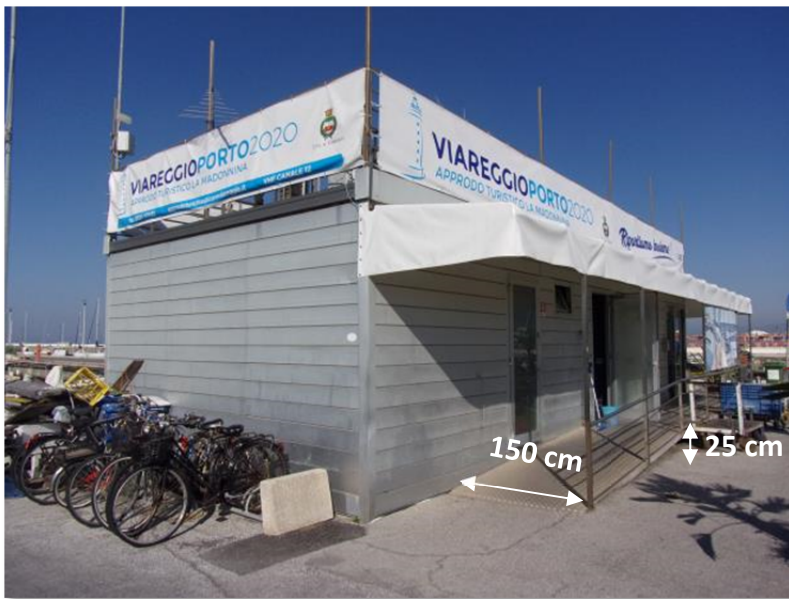
Il bagno, e l'ufficio, sono ubicati ad una quota superiore di 25 cm rispetto al piano stradale. La rampa, larga 150 cm e con una pendenza del 6%, permette un agevole accesso allo spazio, in piano, prospiciente la porta di accesso al bagno.

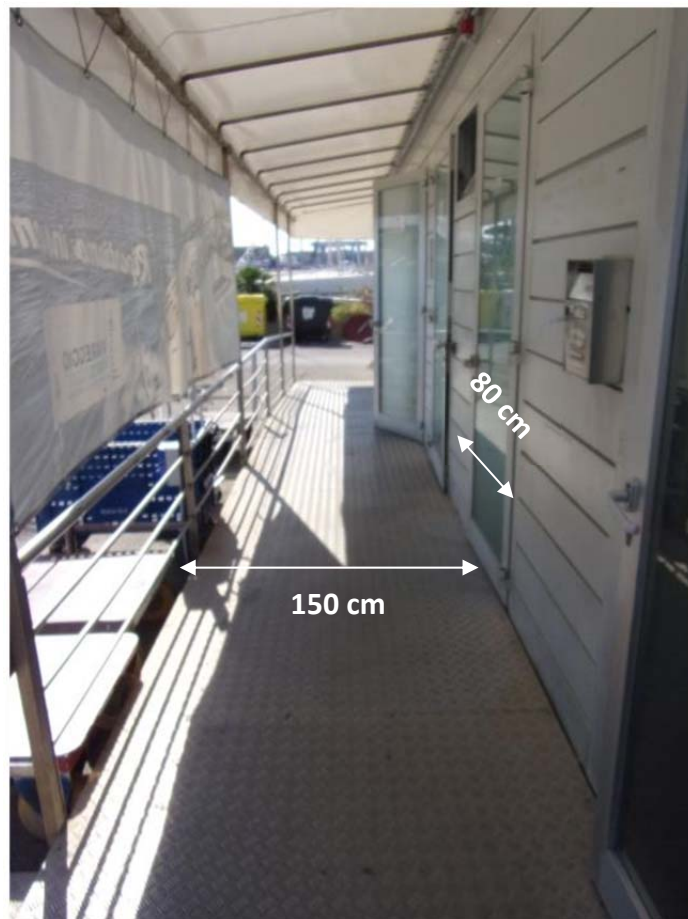
La porta del bagno, a battente, si apre verso l'esterno ed ha una luce netta di 80 cm consentendo un facile ingresso della persona su sedia a ruote.

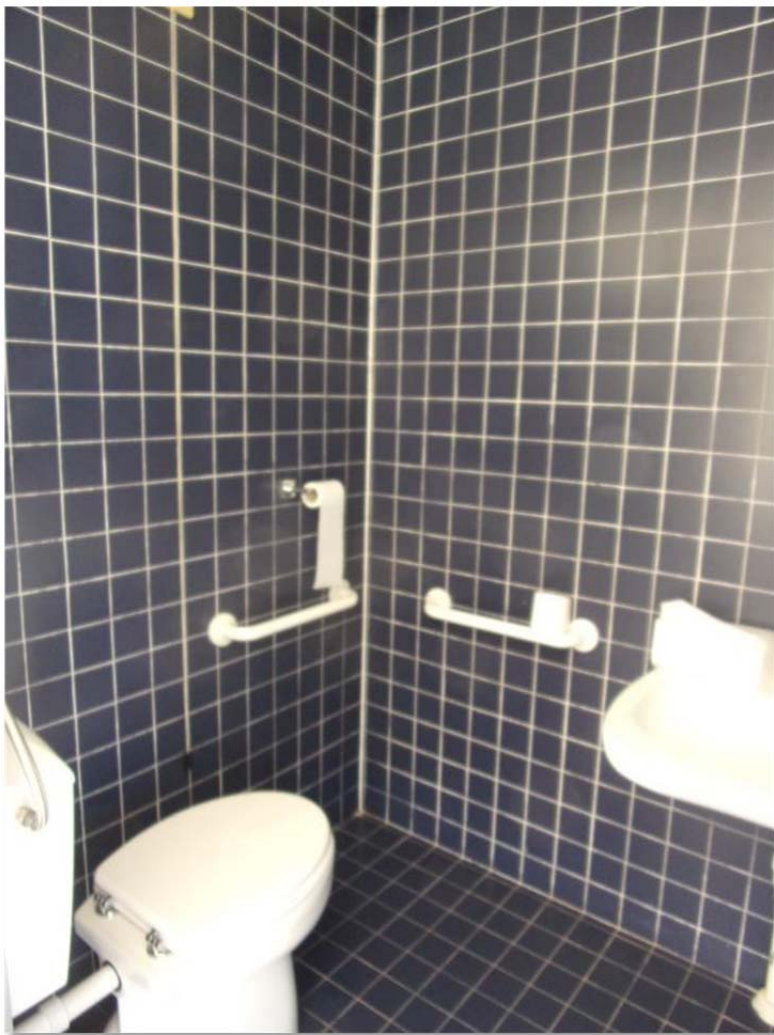
Immagine del bagno accessibile attuale.

Il progetto, già presentato in Comune, prevede il suo rifacimento migliorandone la fruibilità da parte di persone con disabilità.

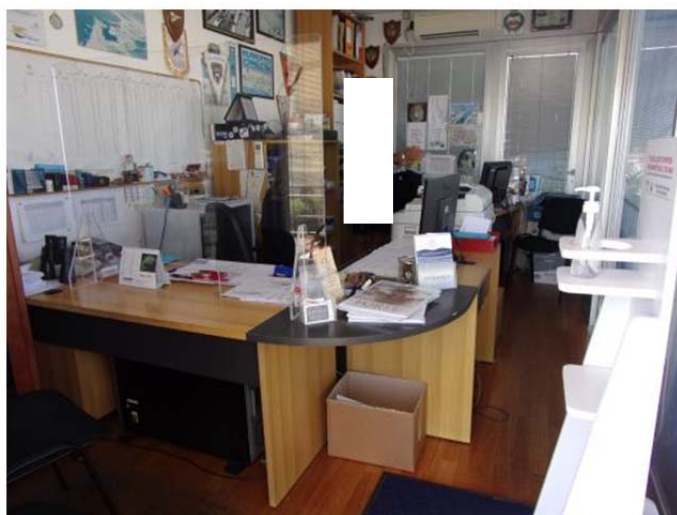
L'ingresso all'ufficio portuale avviene, come per il bagno adiacente, attraverso il superamento di un dislivello di 25 cm attuato da una larga rampa avente una pendenza del 6%. La porta di accesso ha una luce netta di 80 cm consentendo un agevole passaggio della sedia a ruote. Il piano della scrivania del front office è ad una quota che consente, da parte di una persona disabile, una facile interazione con l'operatore. Il progetto, già presentato in Comune, prevede il suo rifacimento migliorandone la fruibilità da parte di persone con disabilità.

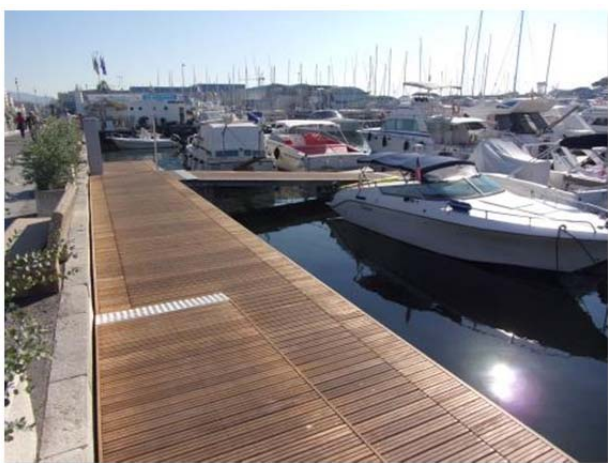
Il porticciolo La Madonnina ha pontili galleggianti il cui accesso è facilitato da rampe, aventi pendenze abbastanza lievi, che si adattano alle variazioni di livello del mare, dovute alle maree, e utilizzabili dalle persone su sedia a ruote.

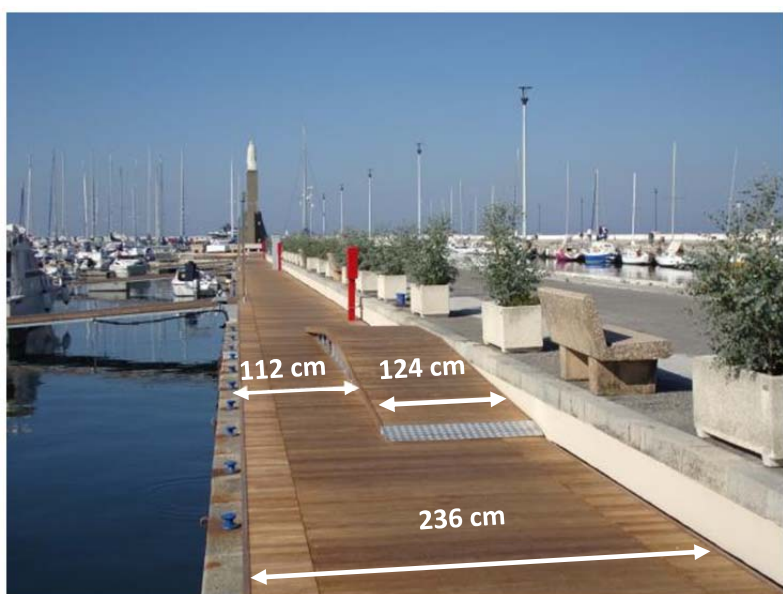
Il porticciolo La Madonnina ha un molo principale ed una banchina parallela, ubicata ad una quota inferiore di circa 40 cm, da cui si diramano i pontili galleggianti. I lavori non sono ancora ultimati e alle rampe devono ancora essere installati i corrimano ma è già possibile evidenziare il fatto che le rampe, con la larghezza di 124 cm e pendenza dell'8%, siano accessibili alle persone su sedia a ruote.

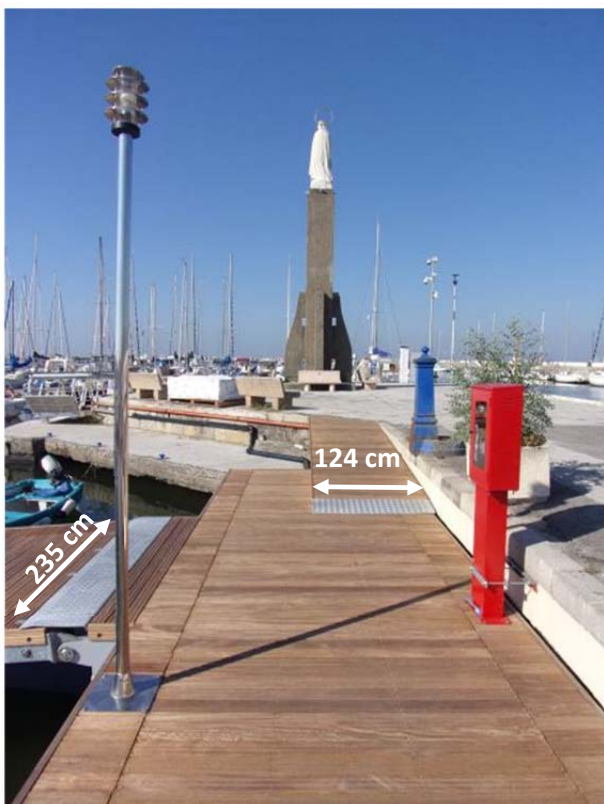
I lavori di riqualificazione sono ancora in corso ma è già possibile vedere come tutti i vari livelli siano stati resi fruibili consentendo un agevole accesso anche alle persone su sedia a ruote. Le rampe verranno dotate di corrimano ed è prevista una illuminazione che faciliterà il camminamento in sicurezza.

Con il coinvolgimento della sezione locale dell'Unione Italiana dei Ciechi e degli Ipovedenti Onlus, i progettisti hanno individuato degli accorgimenti e dei riferimenti tattilo-plantari affinché anche la persona cieca, o ipovedente, riesca a individuare ed utilizzare, nella maniera più autonoma possibile, i percorsi.

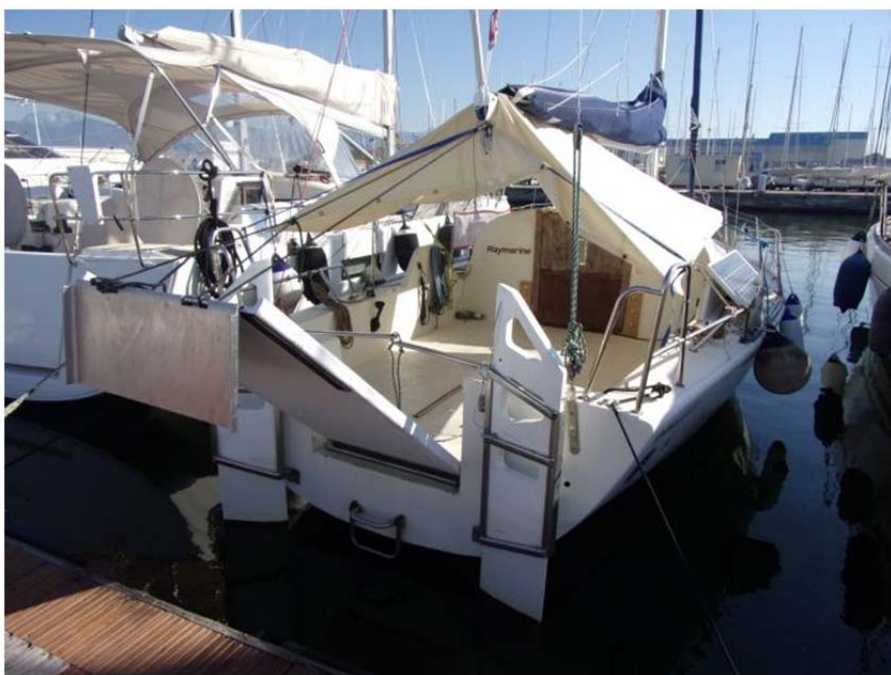
L'approdo La Madonnina ha destinato due posti barca alle imbarcazioni per disabili tra cui uno alla associazione "timonieri sbandati" che organizza corsi a vela per persone con disabilità.

La barca dell'immagine a fianco è di proprietà di una persona su sedia a ruote che la utilizza in maniera autonoma riuscendo a raggiungerla, senza problemi, grazie ai nuovi percorsi.

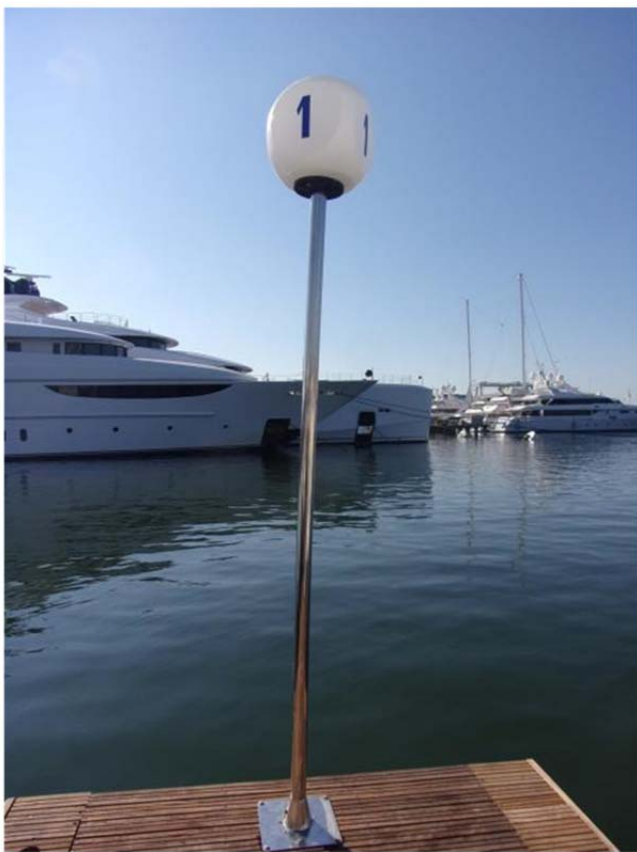
Tra i vari accorgimenti adottati, per il miglioramento della accessibilità e riconoscibilità delle banchine, sia da terra che da mare, vi è l'installazione di paline illuminate su cui vi è affisso il numero attribuito alla banchina cui si riferisce.

Questo facilita l'individuazione del pontile dove ormeggiare le imbarcazioni quando rientrano dal mare ed anche il loro raggiungimento via terra.

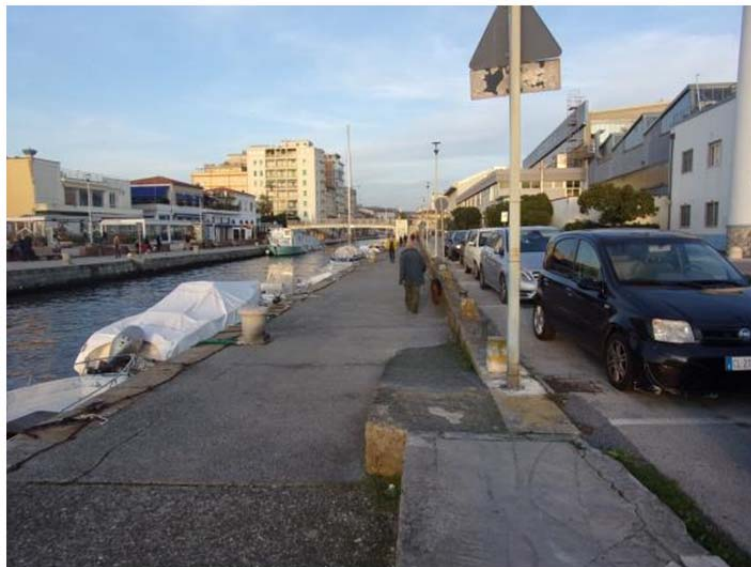
La rampa di collegamento tra i due percorsi pedonali paralleli è stretta e pericolosa, oltre ad avere un restringimento nella parte terminale e assenza di protezioni laterali.

13 Connessione pedonale tra l'ingresso dell'approdo e il ponte pedonale (area di competenza comunale)	1. Vicinanza dell'approdo con la rinomata "passeggiata" a mare di Viareggio, collegata con un ponte pedonale dotato di rampa fruibile da una persona su sedia a ruote.	1. la connessione tra l'approdo e il ponte pedonale presenta numerose criticità ed una persona su sedia a ruote è costretta a percorrere un tratto di carreggiata stradale per raggiungere il marciapiede pedonale.	1. ampliare il marciapiede, ubicato dalla parte opposta della rampa del ponte pedonale, eventualmente eliminando l'aiuola, e raccordare i dislivelli con delle rampe.

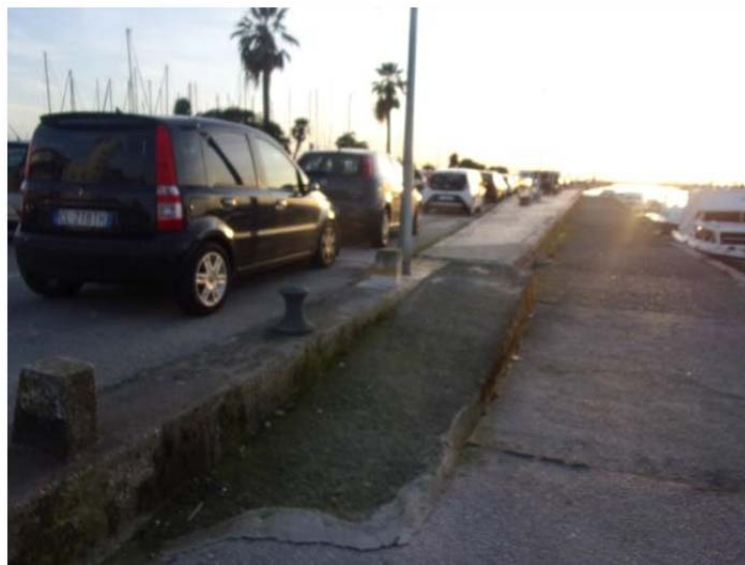
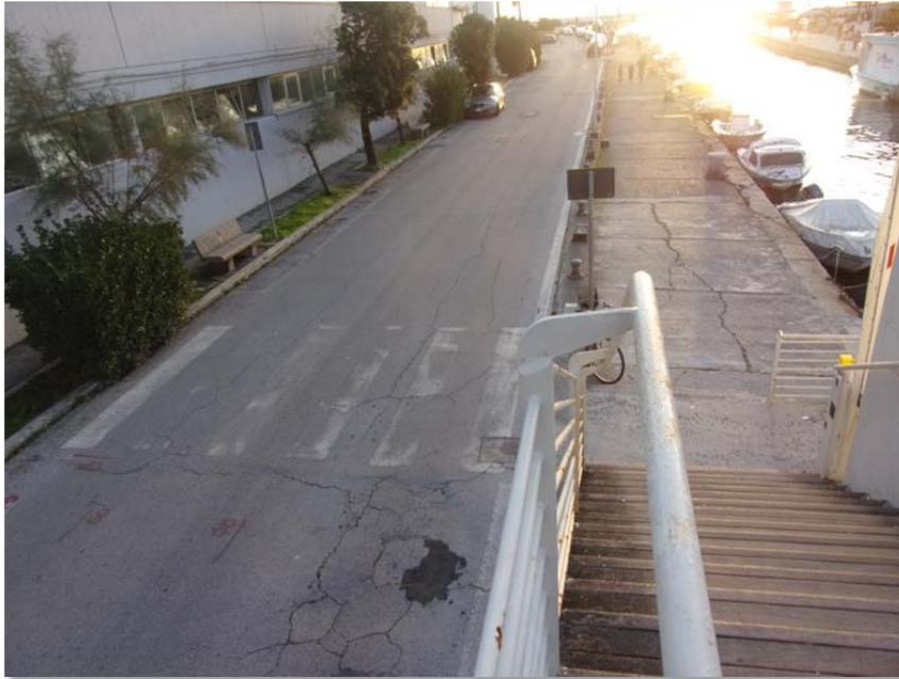
L'attraversamento pedonale, le cui strisce sono sbiadite, collegano uno stretto marciapiede, occupato, in quell'area, da una aiuola e da una incolta siepe, con uno spazio, piano, tra due scale.

Questa situazione comporta una grande difficoltà per chi è su una sedia a ruote in quanto, dopo aver utilizzato la rampa, ubicata dal lato opposto delle scale, dovrebbe percorrere la carreggiata stradale per raggiungere l'approdo, e il molo, dal cui percorso pedonale è possibile godere di una pregevole vista panoramica del mare, della costa, e delle apuane.

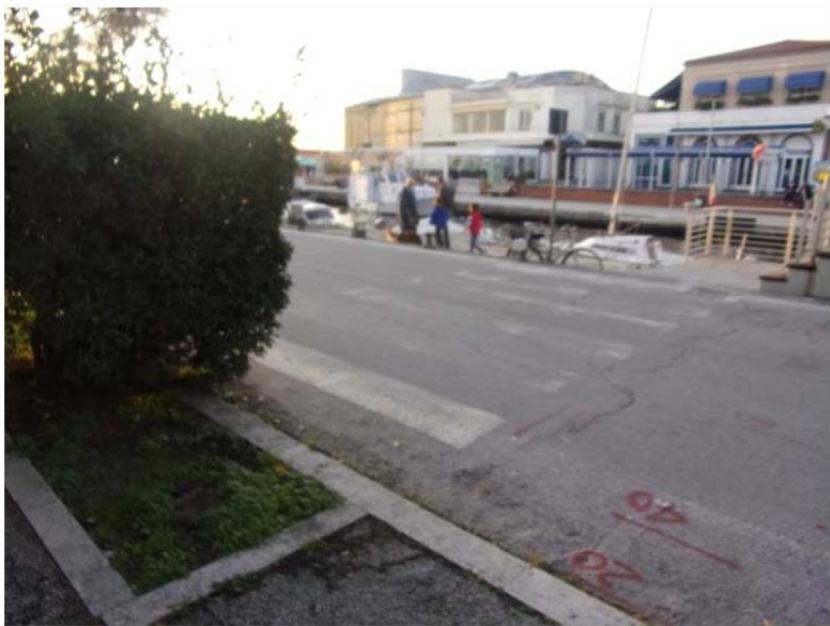
L'attraversamento pedonale è situato su una aiuola al cui interno vi è una siepe.

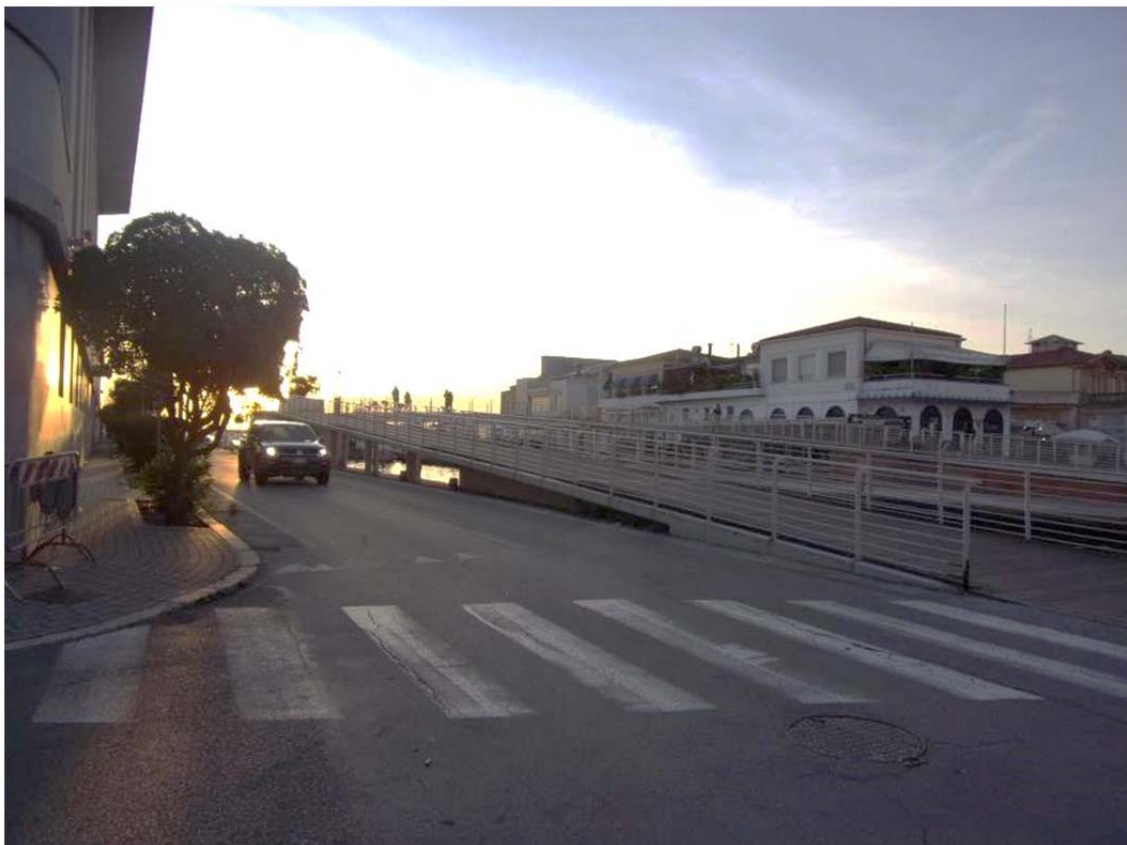
Il marciapiede che consente, dalla rampa pedonale, di raggiungere il molo, e gli spazi dell'approdo della La Madonnina, non è utilizzabile da una persona su sedia a ruote in quanto è stretto e i successivi attraversamenti pedonali non consentono l'accesso al percorso pedonale che costeggia il canale Burlamacca.
