Lastra a Signa (FI), 26/10/2020
Prot.n.CRA286-20

Regione Toscana

PORTI TURISTICI

**CHECK-LIST VALUTAZIONE SINTETICA ACCESSIBILITÀ E RILIEVO DELLE CRITICITÀ
(PORTO SANTO STEFANO)**

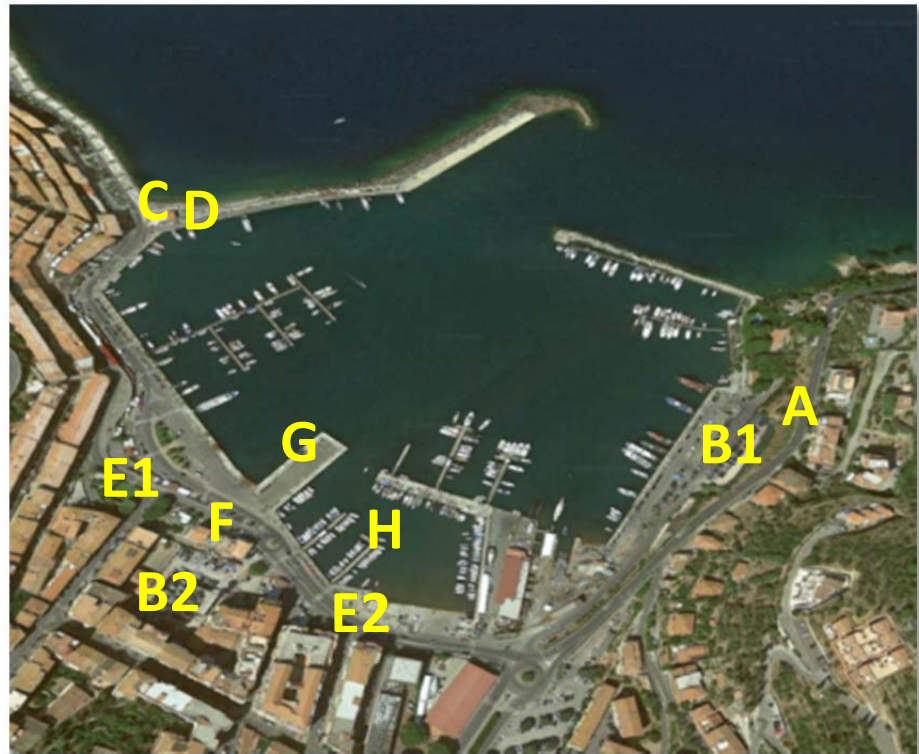
A	<i>Strada principale di accesso a Porto Santo Stefano</i>
B1-B2	<i>Parcheggi privati lunga sosta</i>
C	<i>Capitaneria di Porto</i>
D	<i>Bagni pubblici, incluso quello per persone disabili</i>
E1	<i>N° 1 parcheggio disabili</i>
E2	<i>N° 2 parcheggi disabili riservati con n° di concessione 124/2015</i>
F	<i>Parcheggio pubblico lungo strada</i>
G	<i>Molo traghetti per l'Isola del Giglio</i>
H	<i>Pontili galleggianti</i>

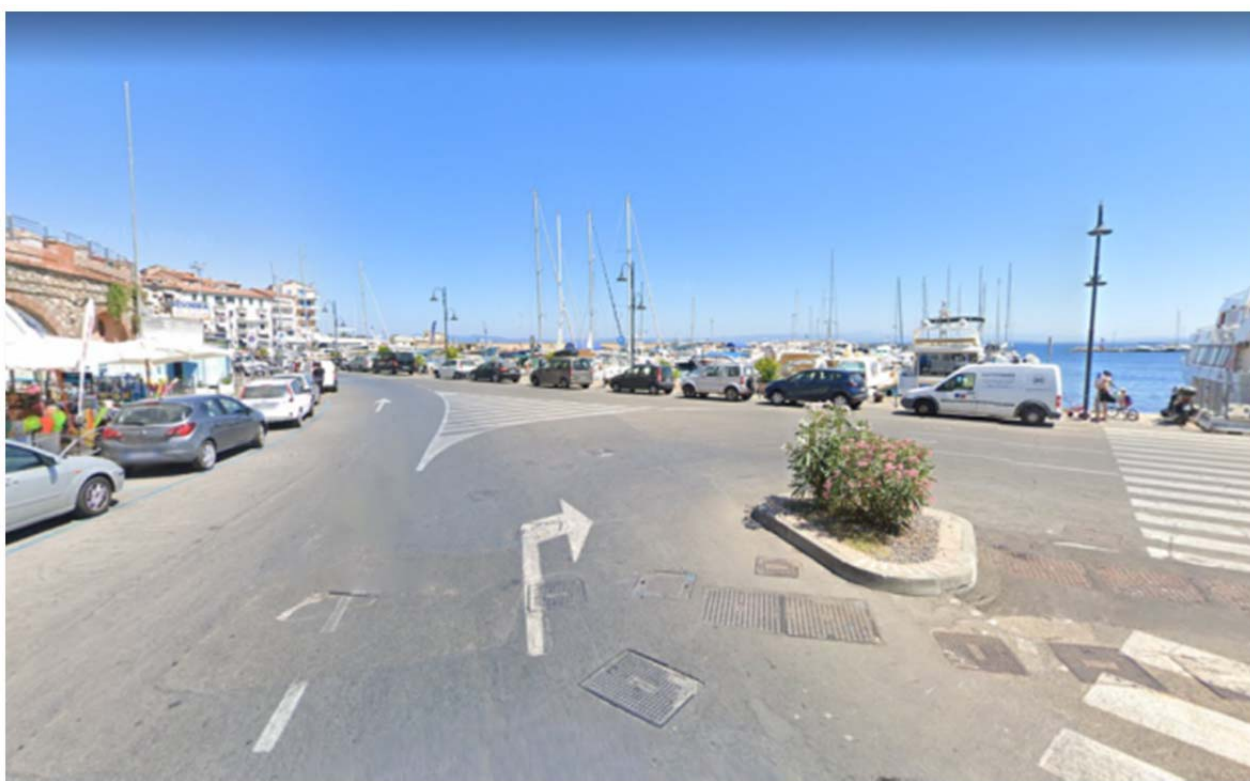
Il porto non ha un parcheggio pubblico interno, dedicato, in quanto la struttura portuale è parte della cittadina. Vi sono due parcheggi "lunga sosta", a gestione privata, utilizzati soprattutto dalle persone che sono dirette all'Isola del Giglio, ubicati in prossimità del porto.

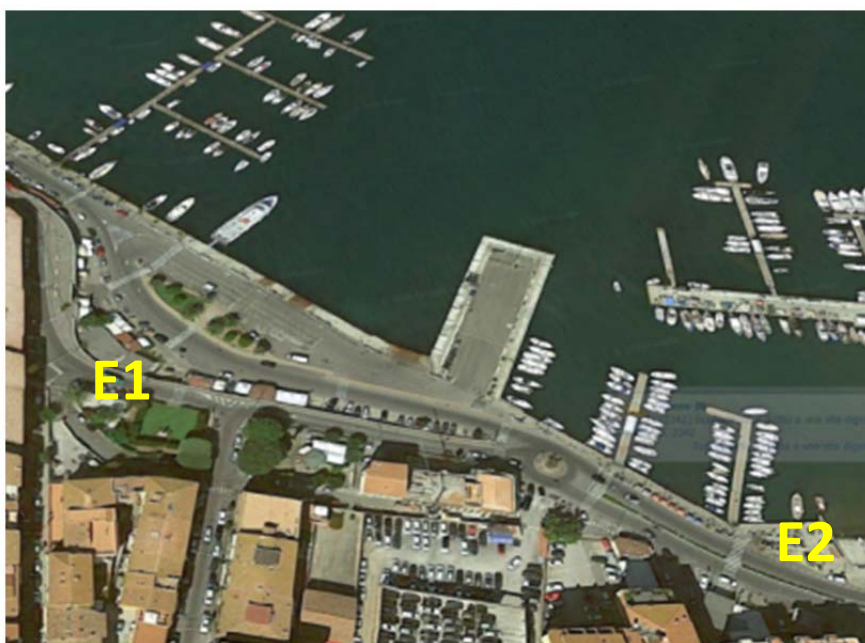
I parcheggi per persone con disabilità sono ubicati in due differenti spazi, per un totale di tre stalli di cui due riservati da apposita concessione rilasciata dal Comune. Il parcheggio **E1** ha un solo posto mentre **E2** ha due stalli riservati. I posti auto sono decisamente in numero inferiore alla normativa, ma, soprattutto, alle necessità di un importante porto turistico molto frequentato in estate.

2.A Parcheggio pubblico esterno all'area portuale	1. i parcheggi sono pubblici, e privati, sono ubicati in prossimità del porto.	1. il numero dei parcheggi è sottodimensionato rispetto alle necessità della stagione estiva; 2. i parcheggi per persone con disabilità in pratica sono inesistenti in quanto sono solo tre, di cui due riservati con concessione.	1. individuare nuove zone a parcheggio, eventualmente anche nelle aree limitrofe alla cittadina, e collegarle al porto, e al centro, con dei bus navetta, accessibili anche a persone con disabilità. 2. implementare i parcheggi per persone disabili realizzandoli con fascia di rispetto laterale in modo da consentire una agevole salita/discesa, oltre che in sicurezza, della persona.

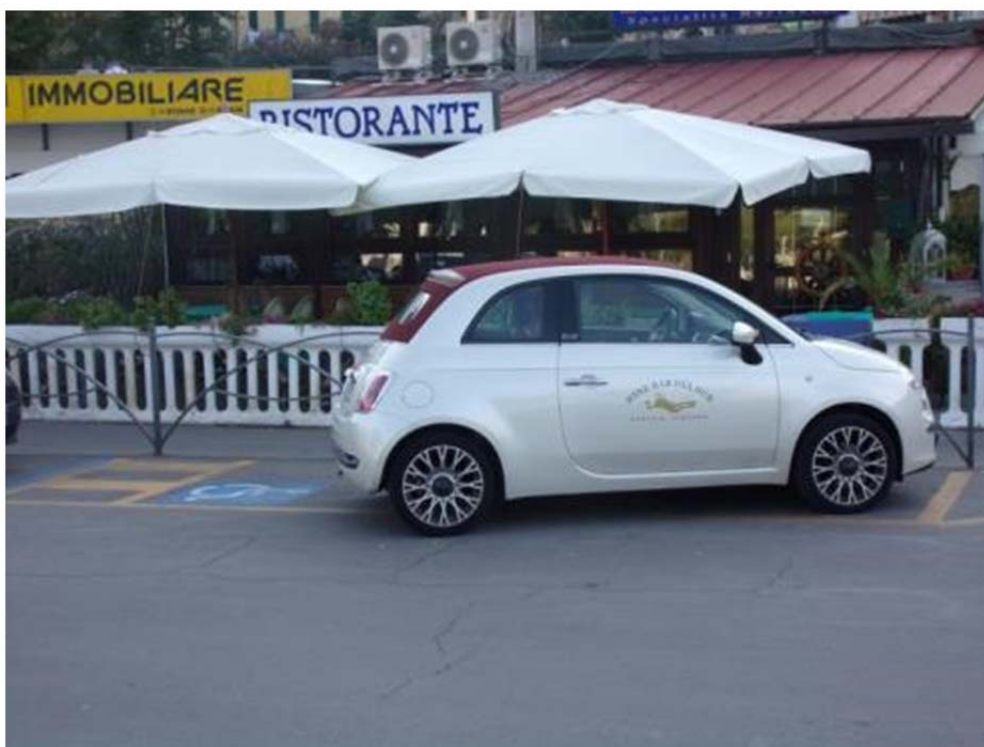
Il parcheggio E1 ha un solo posto auto e accade che ne venga fatto un uso improprio. Il parapetto in metallo, di protezione ad un percorso pedonale, non consente l'uscita della persona su sedia a ruote, nel caso in cui questi sia il guidatore. Se invece fosse un passeggero la sua discesa/salita risulterebbe rischiosa poiché avverrebbe su una carreggiata stradale particolarmente trafficata, soprattutto d'estate.

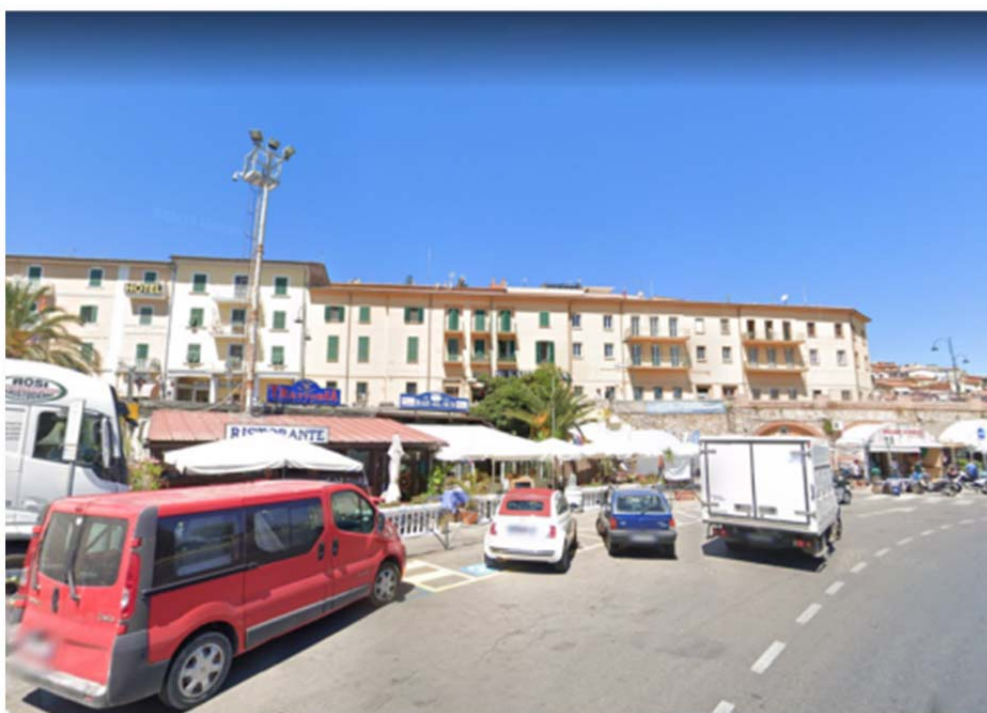
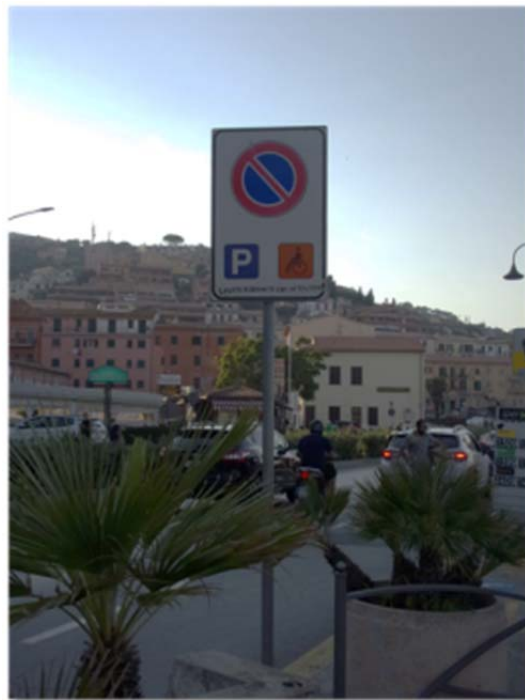
Il parcheggio **E2** ha solo due posti auto e sono di esclusivo utilizzo a chi ha la concessione n°124/2015.

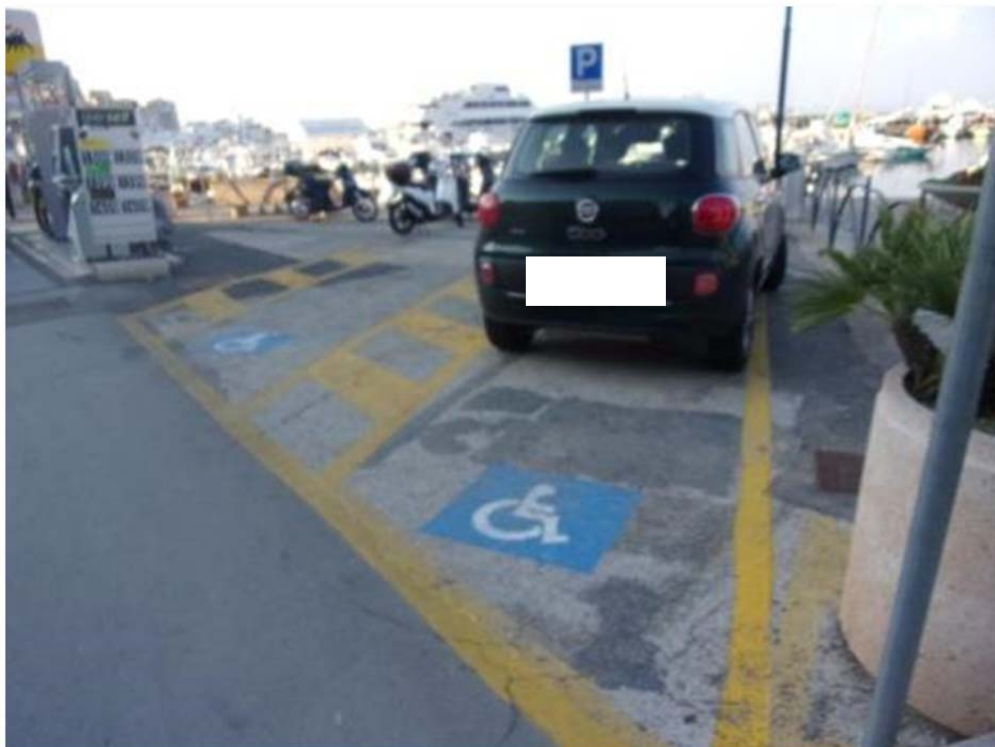
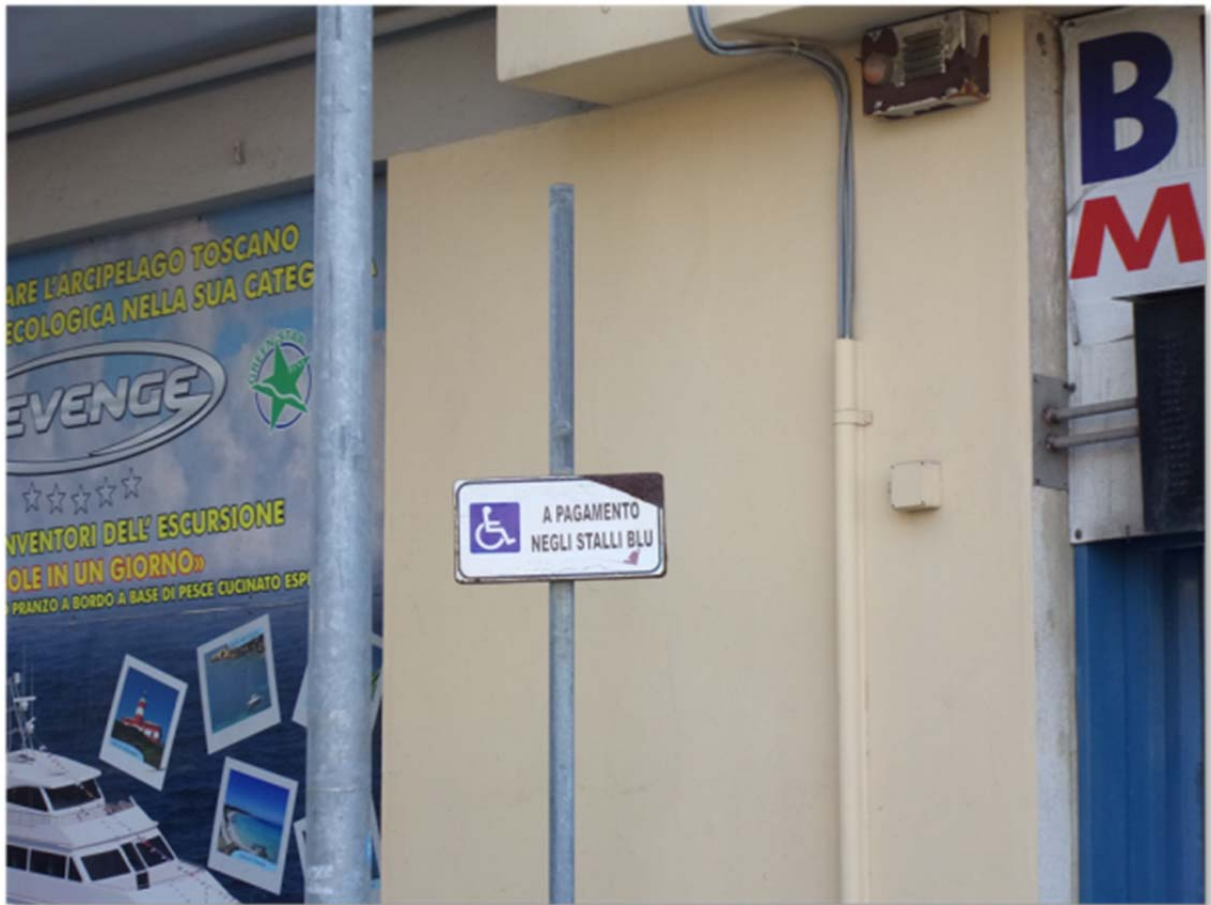
Si segnala come, all'ingresso di Viale Marconi, lato porto, ci sia questo anomalo cartello segnaletico che rende anche poco comprensibile quale differenziazione sarebbe stata effettuata dei posti auto.

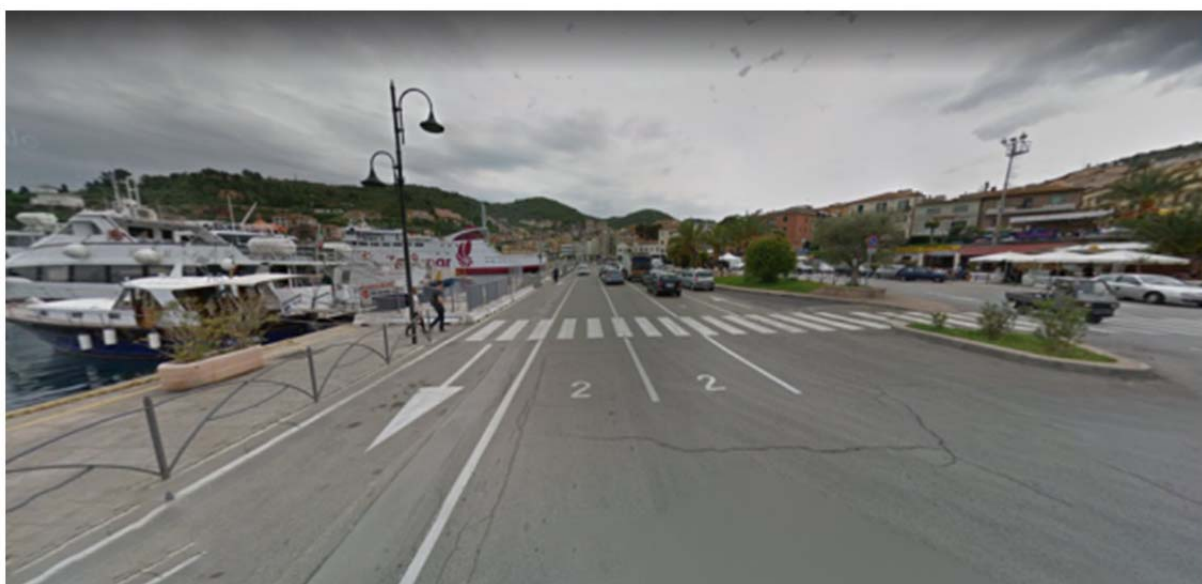
La l'area riservata ai traghetti è transennata e protetta ed il suo accesso è consentito solo quando c'è l'imbarco, e lo sbarco, dei mezzi, e delle persone, che viaggiavano sul traghetto. All'esterno di questa zona vi è l'inizio del percorso pedonale, protetto, ubicato tra lo specchio d'acqua del porto e la strada, che costeggia il lungomare che giunge fino al molo Garibaldi, dove è ubicata la Capitaneria di Porto, e i bagni pubblici, per poi proseguire sul Lungomare Navigatori.

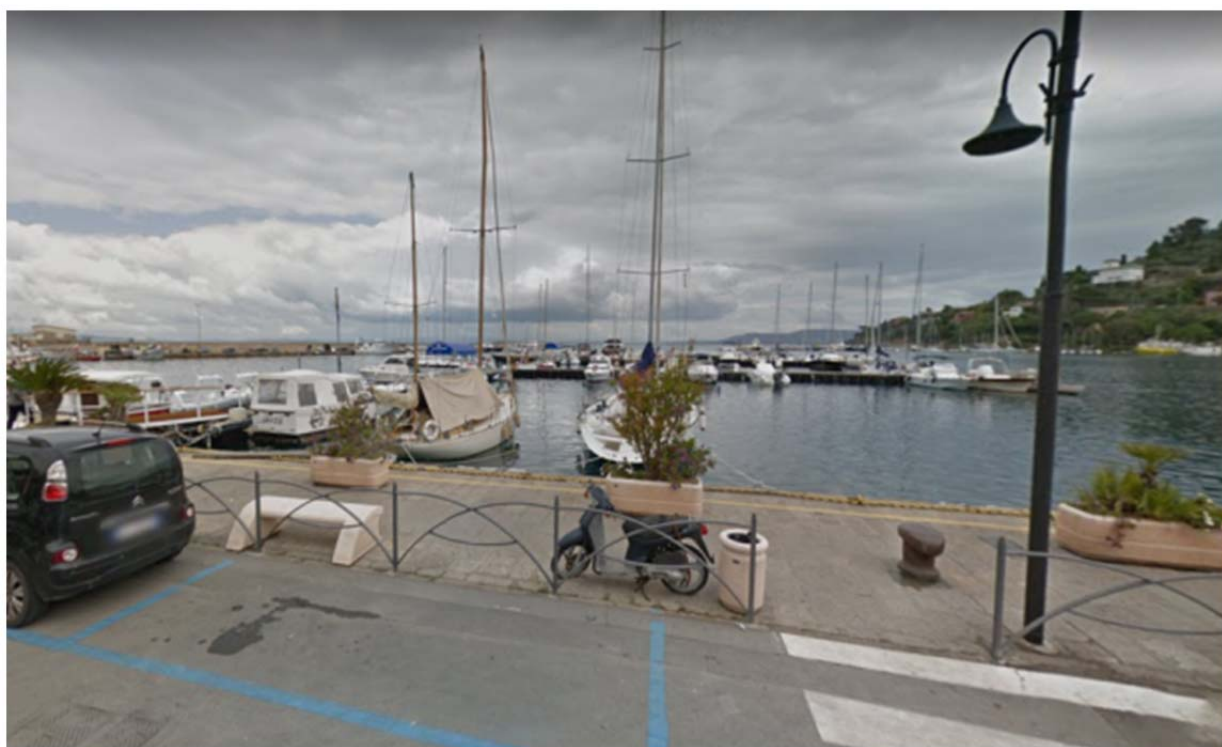
Al termine dell'area riservata ai traghetti vi è l'inizio del lungomare pedonale. E' un percorso ampio, pressoché in quota rispetto al livello della strada, e non presenta criticità per la persona su sedia a ruote. Gli attraversamenti pedonali sono piuttosto frequenti e raccordati con la adiacente strada carrabile.

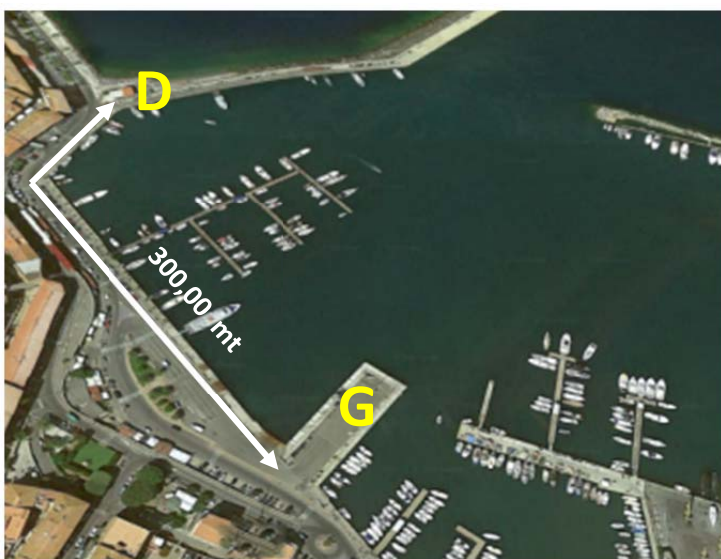
I bagni pubblici **D**, al cui interno vi è anche il bagno per persone con disabilità, è ubicato lungo la passeggiata del lungomare ma risulta essere molto distante, piú di 300,00 mt, dal molo **G** dei traghetti e dei pontili galleggianti.

G = molo traghetti

D = bagni pubblici, tra cui quello per persone con disabilità

Per migliorare il livello generale dell'accessibilità della struttura sarà necessario intervenire sulla dotazione di parcheggi per persone disabili e sull'implementazione dei servizi igienici collocandone, almeno uno, in prossimità del molo dei traghetti.

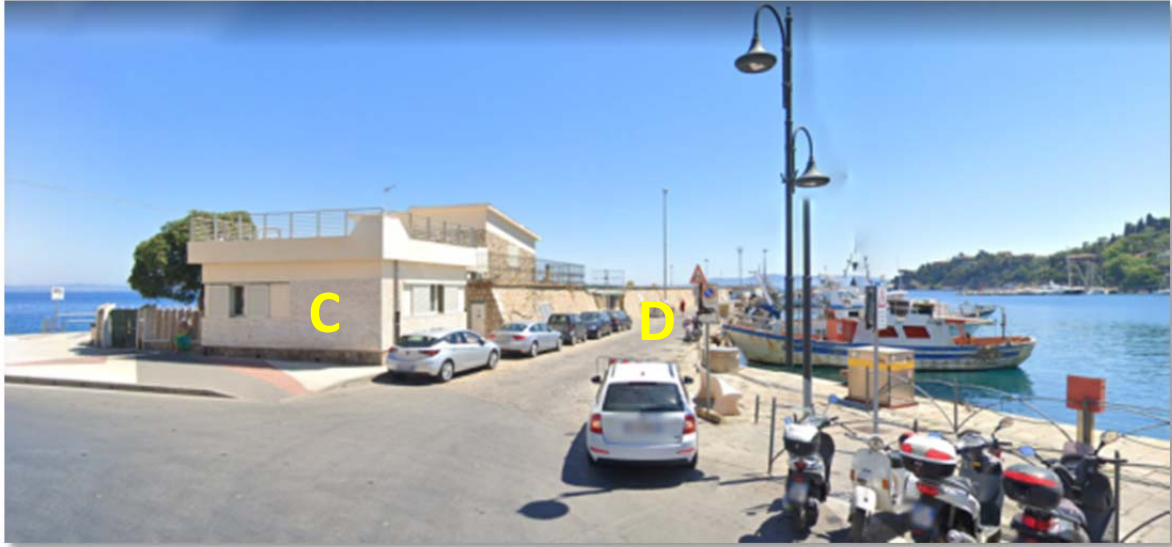
I bagni pubblici **D**, al cui interno vi è anche il bagno per persone con disabilità, non sono molto visibili dalla passeggiata lungomare e solo in prossimità dell'ingresso vi è una segnaletica che ne indica l'accesso.

C = Capitaneria di Porto

D = bagni pubblici, tra cui quello per persone con disabilità

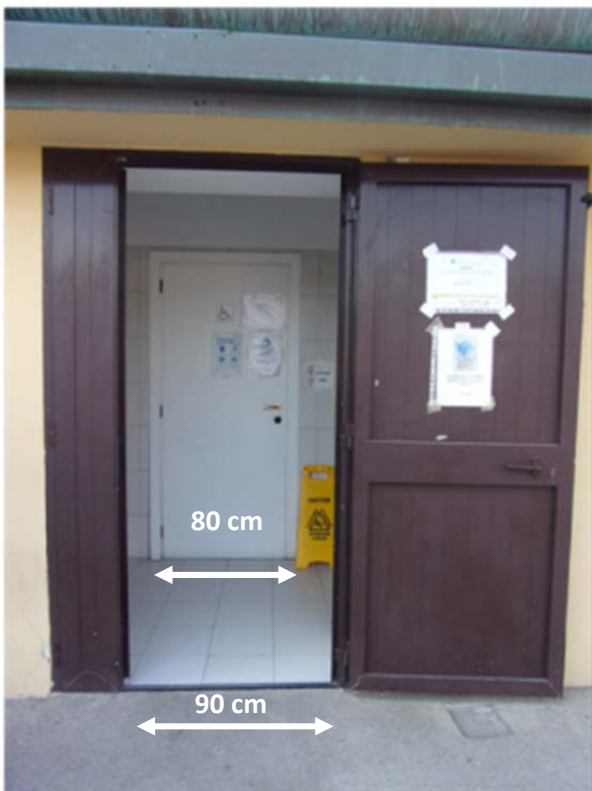
L'accesso ai bagni pubblici non presenta difficoltà così come quello per il bagno dedicato alle persone con disabilità, che è in asse con l'ingresso della struttura.

I bagni hanno un orario di apertura stagionale dal 15/06 al 15/09 dalle 06,00 alle 21,00 dal 16/09 al 14/06 dalle 07,00 alle 19,00 ma sarebbe utile che, almeno durante l'estate, l'orario fosse prolungato, nelle ore serali, fino alle 24,00.

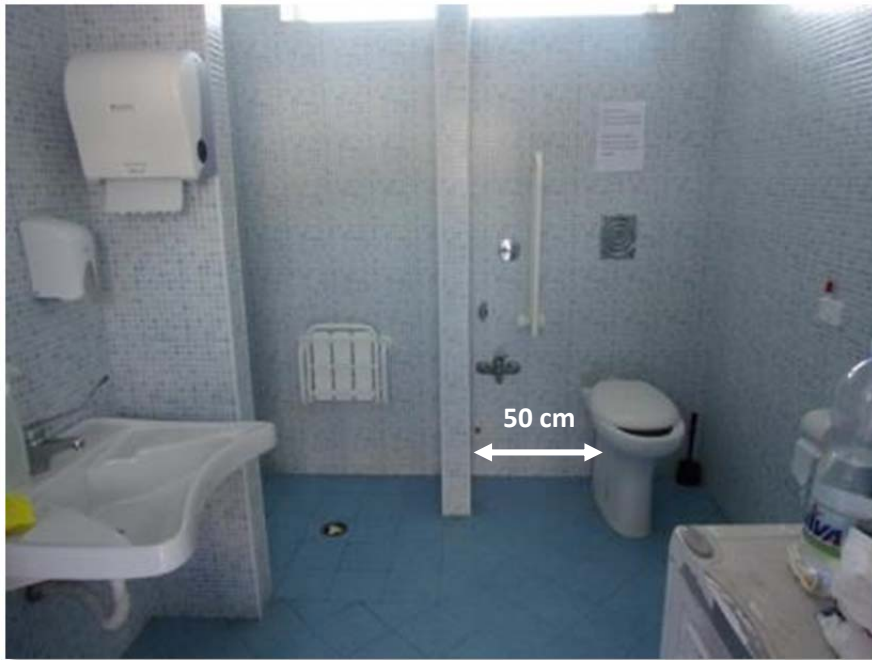
Il bagno dedicato alle persone con disabilità è molto ampio ma la presenza ravvicinata di un muretto, che delimita la zona doccia, non consente un utilizzo del wc da parte di una persona su sedia a ruote. E' assente un maniglione sul lato destro del wc, che è rilevante per consentire il trasferimento della persona dalla sedia al wc, e la cordicella del campanello di allarme non è a 50 cm da terra, ma a circa 100 cm, e questo rende difficoltoso il suo uso da parte di una persona a terra.

9 Ascensori pubblici	1. Non sono presenti dislivelli tra piani pedonali tali da richiedere l'uso di ascensore per essere superati.		
10 Servizi igienici interni all'area portuale	1. il servizio igienico, durante tutto l'orario di apertura, ha un addetto costantemente presente.	1. l'unico servizio igienico presente è piuttosto distante dal molo traghetti; 2. all'interno del bagno per disabili vi sono alcune criticità che rendono difficoltoso l'utilizzo da parte di una persona su sedia a ruote; 3. gli orari di apertura serali andrebbero allungati, soprattutto d'estate.	1. implementare i servizi igienici pubblici collocandone almeno uno in prossimità del porto; 2. risolvere le criticità presenti all'interno del bagno per disabili; 3. prevedere l'allungamento dell'orario serale di apertura dei bagni pubblici, almeno nella stagione estiva.
11 Spazi di accesso agli edifici aperti al pubblico di pertinenza del porto		1. l'unico ufficio portuale presente è quello della Capitaneria di Porto ed è inaccessibile da parte di una persona su sedia a ruote.	1. realizzare una rampa, all'ingresso della Capitaneria di Porto, che possa consentire il superamento dei gradini da parte di una persona su sedia a ruote.

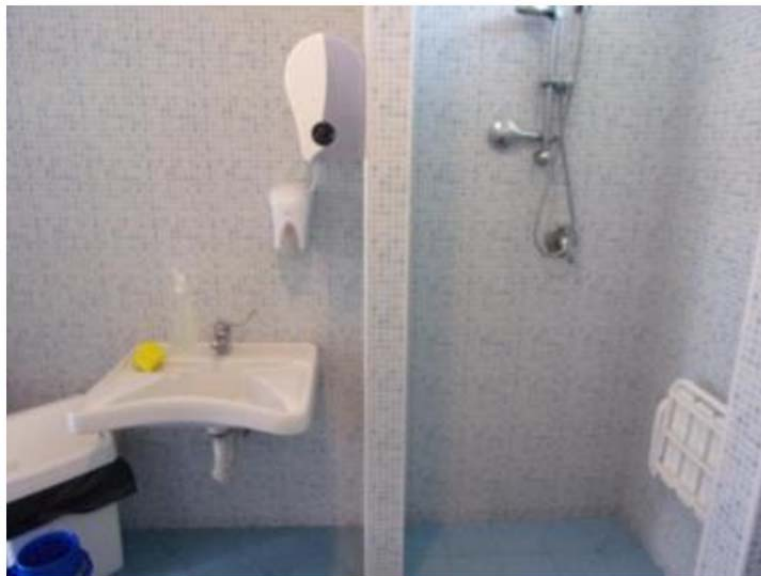
Il lavabo è, correttamente, del tipo sospeso, consentendo così l'accostamento della sedia a ruote, ma è assente uno specchio, che dovrà essere collocato sopra il lavandino e nelle sue immediate vicinanze così da poter essere utilizzato da una persona su sedia a ruote.

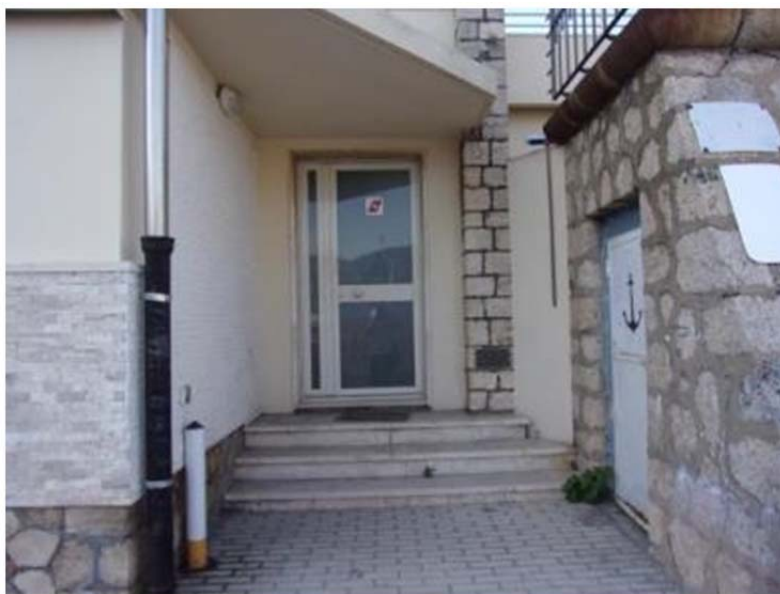
La Capitania di Porto è facilmente raggiungibile, da parte di una persona con disabilità, fino all'entrata ma il suo accesso è impedito dalla presenza dei gradini.
