Lastra a Signa (FI), 13/10/2020
Prot. n. CRA269-20

Regione Toscana
PORTI TURISTICI

CHECK-LIST VALUTAZIONE SINTETICA ACCESSIBILITÀ E RILIEVO DELLE CRITICITÀ
(SAN GIOVANNI - PORTOFERRAIO - ISOLA D'ELBA)

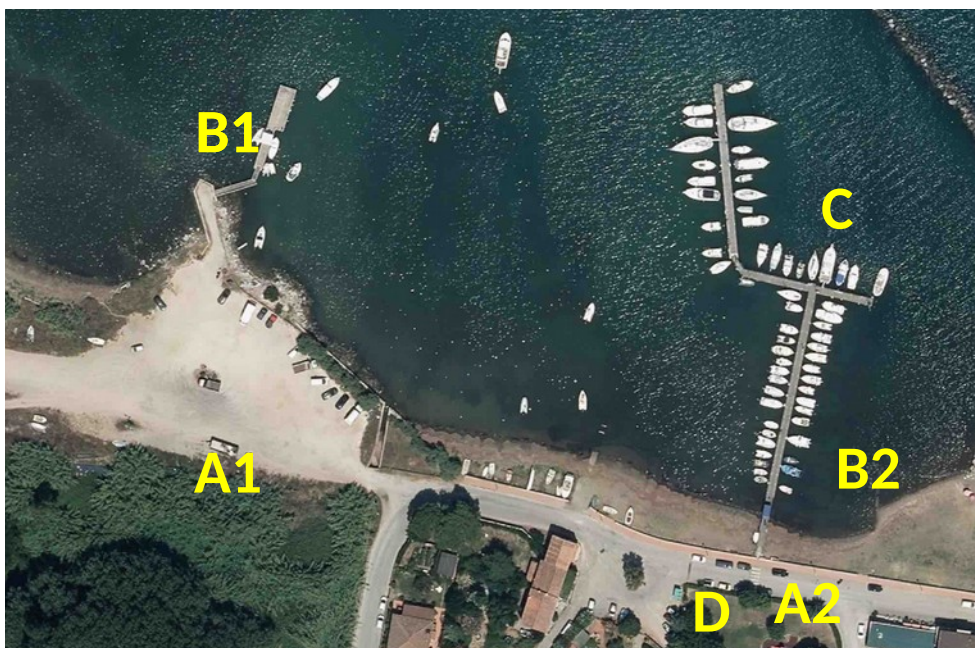
Vista aerea dell'ormeggio San Giovanni

A1	<i>Parcheggio pubblico isolato</i>	B2	<i>Molo riservato ai soci del circolo</i>
A2	<i>Parcheggio pubblico lungo strada</i>	C	<i>Pontili galleggianti</i>
B1	<i>Molo pubblico lato ovest</i>	D	<i>Fermata autobus</i>

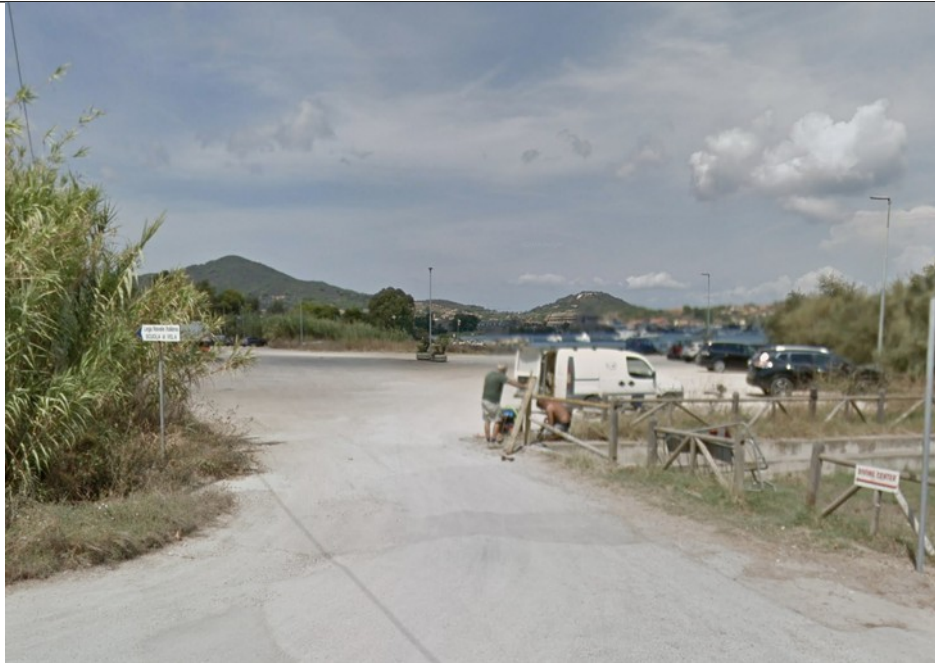
All'interno del parcheggio pubblico ovest esterno non sono presenti parcheggi riservati, l'area risulta in realtà uno spazio aperto che costituisce una zona di sosta ma non urbanizzata.

1 Tutta l'area del parcheggio risulta in piano ma con superficie sterrata senza segnaletica ne indicazione dei posti auto.

2 Tutta l'area risulta sterrata in terra battuta per tanto difficile se non impossibile percorrere la zona con una sedia a ruote.

Vista dell'ingresso del parcheggio ovest (Street-View Google)

2.A Parcheggio pubblico esterno all'area portuale	1. L'area del parcheggio ovest (A1) risulta ancora da urbanizzare ed organizzare, è possibile così organizzare al meglio i posti auto per persone con disabilità. 2. Lungo il parcheggio su strada est (A2) è possibile realizzare dei parcheggi per disabili in prossimi tà dell'ingresso all'ormeggio, il marciapiede risulta già raccordato con il piano stradale.	1. Non sono presenti stalli riservati a persone con disabilità ne all'interno del parcheggio ovest (A1) ne all'interno del parcheggio est (A2).	1. Organizzare in maniera adeguata e completa l'area del parcheggio ovest in modo che possa essere utilizzata come parcheggio da tutti i fruitori dell'ormeggio; 2. Realizzare all'interno dei due parcheggi esistenti opportuni stalli pubblici riservati alle persone con disabilità; 3. Individuare gli stalli in zone opportune come in prossimità degli ingressi all'ormeggio oppure vicino alla fermata dell'autobus; 3. Raccordare in maniera adeguata gli stalli riservati con il resto dei percorsi di accesso all'ormeggio.

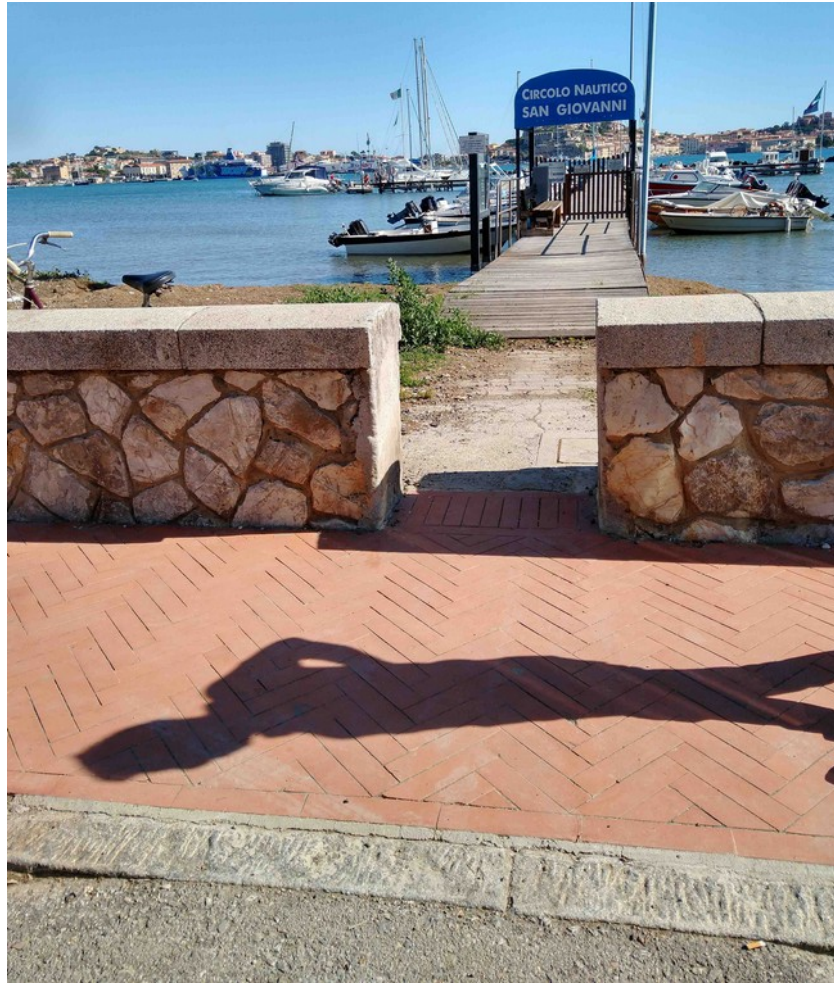
³ Il percorso pedonale risulta praticabile eccetto un piccolo tratto che collega il marciapiede esterno all'area interna che risulta dissestato.

⁴ Il percorso pedonale risulta a raso adiacente alla strada carrabile senza alcun elemento dissuasore, spesso le auto parcheggiano proprio lungo il marciapiede e quindi ostruendo il passaggio dei pedoni.

Percorso d'ingresso all'ormeggio

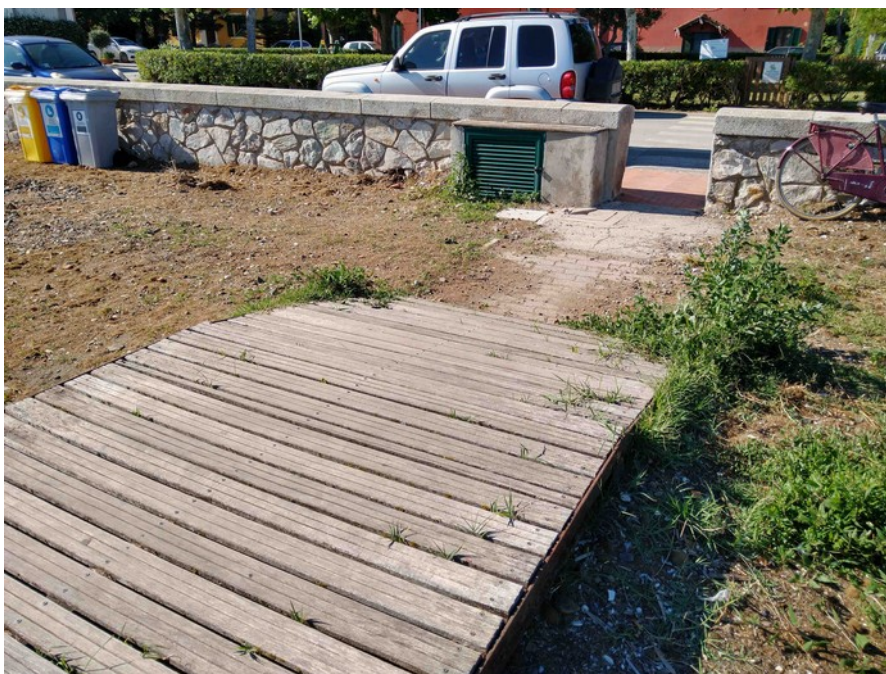
La rampa di raccordo nella zona d'ingresso all'area dell'ormeggio.

⁵ La rampa descritta è quelle per accedere all'interno dell'area dell'ormeggio, non sono presenti altre rampe all'interno dell'area.

La rampa di raccordo permette di salire sopra il pontile in legno gestito dall'associazione del Circolo di San Giovanni, tale raccordo però non risulta usufruibile da persona con sedia a ruote visto l'esistenza di un gradino all'inizio della rampa e per la ripidità della stessa.

4 Attraversamenti pedonali interni all'area portuale	1. l'area è completamente pedonale e pertanto non vi sono attraversamenti.		
5 rampe, scivoli,	1. La zona che necessita	1. Il raccordo presente	1. realizzare un raccordo adeguato

raccordi interni all'area portuale.	di adeguamento in prossimità del raccordo tra pontile e marciapiede risulta ampia con possibilità d'intervento.	all'ingresso non risulta dimensionato correttamente e presenta delle sconessioni.	allargando l'area d'intervento per diminuire la pendenza per renderla accessibile autonomamente, aggiungere i corrimano e le protezioni laterali.
6 Pavimentazioni esterne di aree o percorsi pedonali	1. Le pavimentazioni di aree e percorsi pedonali interne (in legno) presentano un buon livello di accessibilità.	1. Mancanza di protezioni laterali sul pontile.	1. Predisporre lungo il pontile ovest le protezioni laterali opportune. 2. Predisporre un piano organico per la manutenzione ordinaria delle pavimentazioni dei percorsi pedonali (in legno) per evitare che il materiale si deteriori limitando così l'accessibilità dell'ormeggio a persone con disabilità.
7 Scale esterne	1. Non sono presenti dislivelli tra piani pedonali tali da richiedere l'uso di scale per essere superati.

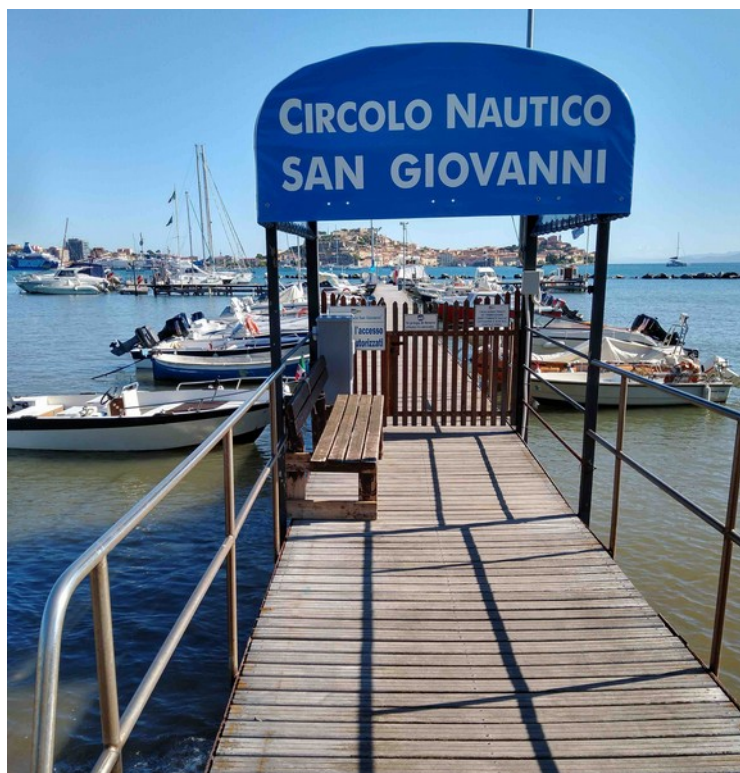
Le pavimentazioni esterne sono con finitura in doghe di legno.

La zona interna all'area dell'ormeggio risulta pavimentata in doghe di legno e protetta da parapetto senza battuta a terra.

⁶ Le pavimentazioni interne generalmente piane sono realizzate con doghe in legno.
