Lastra a Signa (FI), 12/10/2020
Prot. n. CRA263-20

Regione Toscana
PORTI TURISTICI

CHECK-LIST VALUTAZIONE SINTETICA ACCESSIBILITÀ E RILIEVO DELLE CRITICITÀ
(ARDENZA - Livorno)

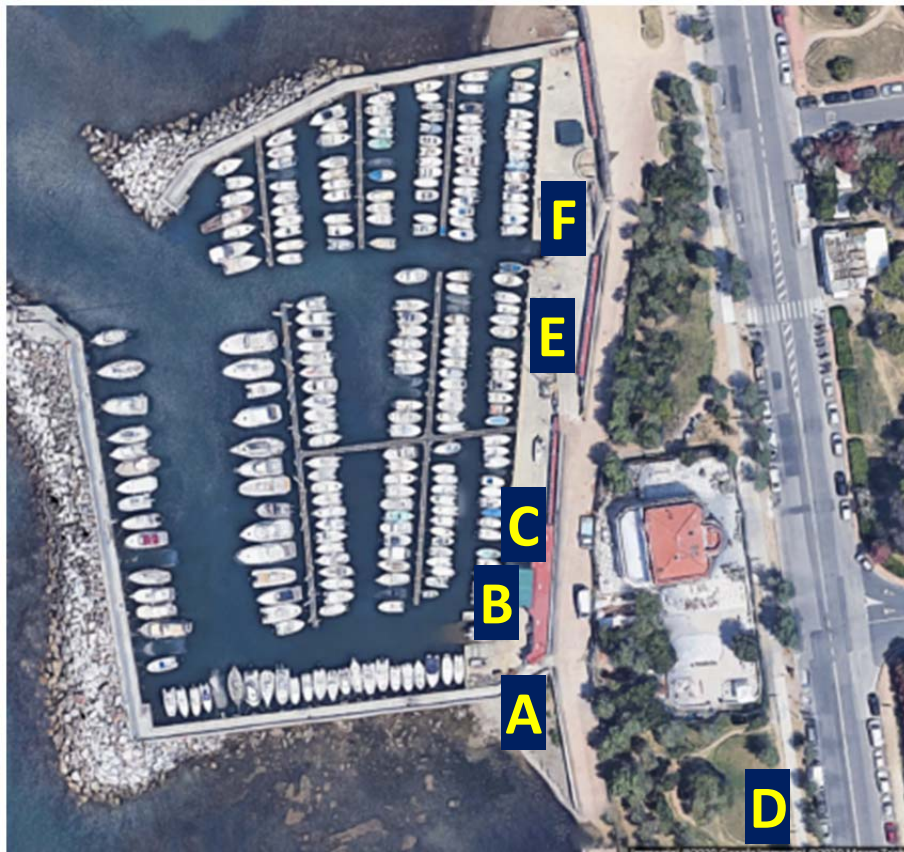
A	<i>Ingresso pedonale (scala)</i>	D	<i>Parcheggio esterno disabili</i>
B	<i>Bagno</i>	E	<i>Rampa carrabile (solo per carico/scarico barche)</i>
C	<i>Uffici</i>	F	<i>Ingresso pedonale (scala)</i>

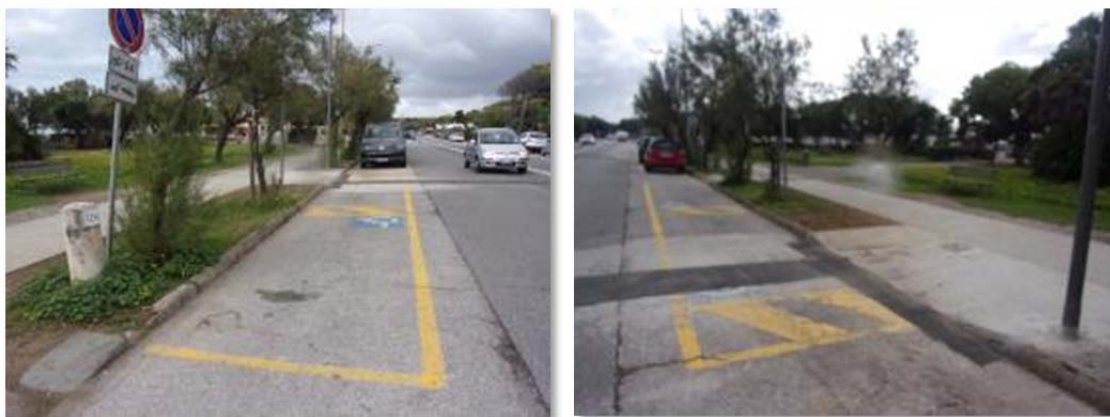
Il parcheggio per disabili è ubicato lungo un viale ad elevato traffico. La discesa/salita, dall'auto, della persona disabile, se guidatore, avviene nella zona di passaggio delle vetture risultando così essere molto pericolosa tantopiù che, spesso, i tempi per lo svolgimento di dette manovre sono, necessariamente, più dilatati per questa fascia di utenza.

Se invece fosse un passeggero, lato destro, non riuscirebbe a scendere a causa della presenza, in adiacenza, della aiuola nella quale vi è solo una piccola zona che è dotata di una rampa di collegamento con il percorso pedonale dei limitrofi giardini pubblici.

2.A Parcheggio pubblico esterno all'area portuale	Gli stalli per disabili sono ad una distanza inferiore ai 50 metri dalle scale di accesso al circolo.	1. il numero dei parcheggi per disabili è sottodimensionato rispetto alle necessità, vista anche la presenza di bar e locali di ristorazione presenti nelle immediate vicinanze; 2. gli stalli sono lungo il viale principale, paralleli a questo, e risultano essere pericolosi per la persona disabile in quanto è una via intensamente trafficata e la discesa/salita, lato guidatore, avviene sulla strada; 3. gli stalli sono in adiacenza alle aiuole dei giardini pubblici e pertanto non è possibile effettuare la discesa, lato passeggero, della persona con disabilità.	1. implementare il numero dei parcheggi pubblici a disposizione delle persone con disabilità; 2. individuare una, o più zone, dove poter realizzare dei parcheggi protetti, ad esempio a "lisca di pesce", lungo il viale, eventualmente andando a ridurre alcune parti degli ampi giardini pubblici; 3. realizzare, almeno nella zona dove sono ubicati i parcheggi per disabili, un ampio marciapiede connettendolo al camminamento pedonale già esistente, parallelo a Viale Italia e collegato ai percorsi pedonali dei giardini pubblici.

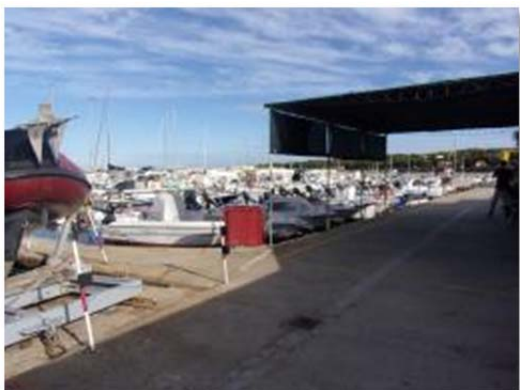
L'area portuale è distribuita su un unico livello e grazie alla copertura ombreggiante è possibile fruire degli spazi aperti anche nelle giornate estive di sole intenso.

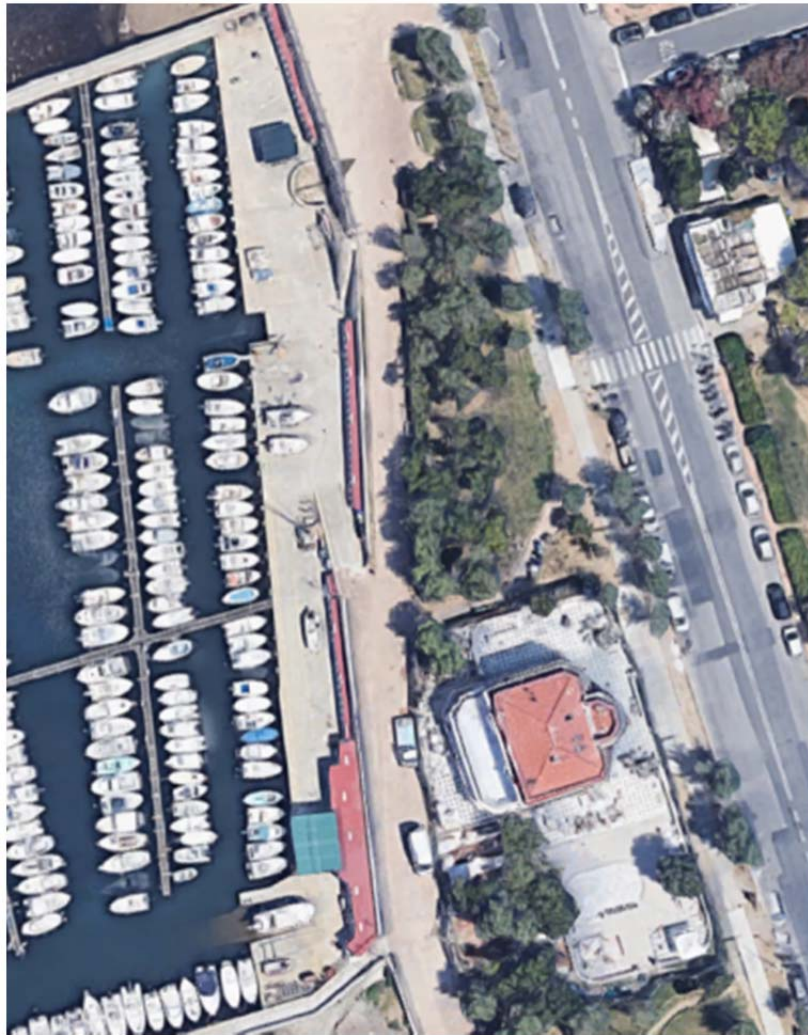
L'area portuale è distribuita su un unico livello ed il suo accesso è esclusivamente pedonale.
L'ingresso alle auto è previsto solo per il carico/scarico delle imbarcazioni.

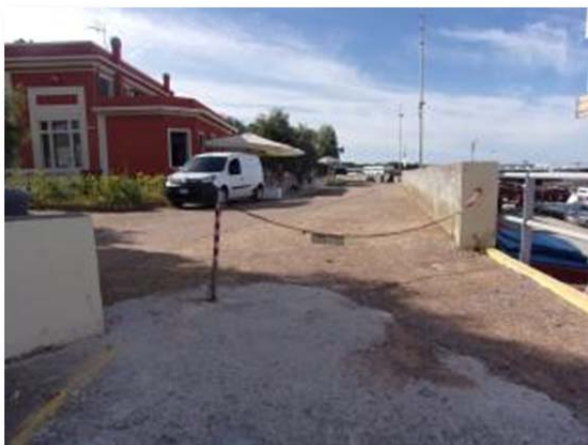
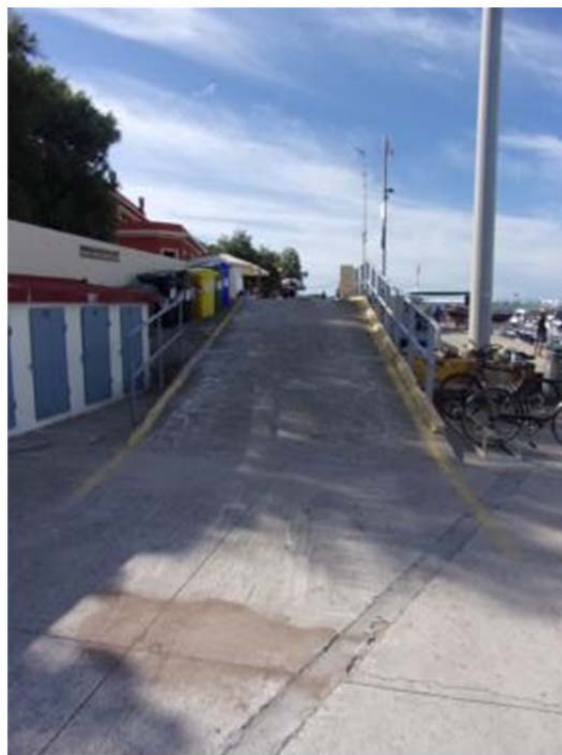
L'area portuale ha una unica rampa ed è dedicata solo alle vetture che devono trasportare una imbarcazione. Si segnala la presenza di una catena sospesa che potrebbe creare un pericolo in quanto non viene anticipatamente percepita dal bastone bianco e di sera diventa pericolosa anche per l'ipovedente e l'utente comune a causa della scarsa visibilità.

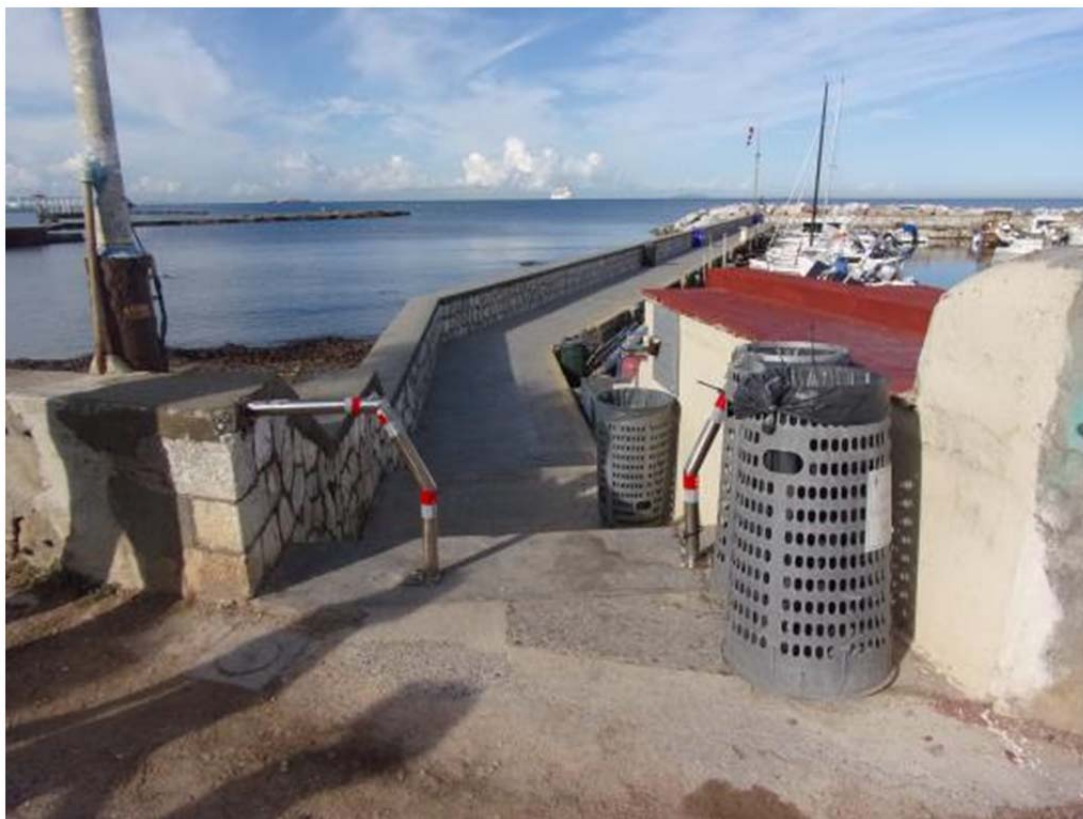
Il percorso pedonale lungo il molo non presenta criticità se non il suo raggiungimento a causa dell'unica connessione verticale che è fornita dalla scala in cemento. A breve tale ostacolo dovrebbe essere rimosso per essere sostituito da una rampa accessibile anche a persone su sedia a ruote.

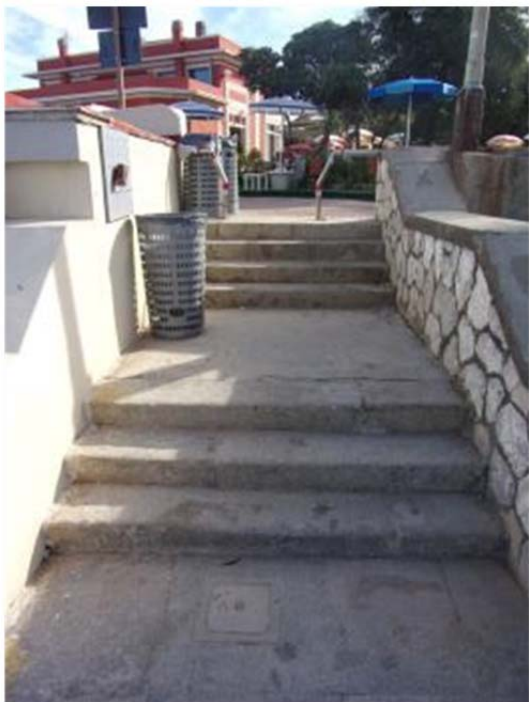
L'unica scala presente è quella che collega l'area portuale ai giardini pubblici e, successivamente, alla viabilità stradale. A breve dovrebbe essere sostituita da una rampa, finanziata da un privato, ed il progetto è stato già presentato e approvato dal Comune di Livorno. Tale intervento consentirà così l'accesso, in autonomia, anche alle persone su sedia a ruote.

Vi è il progetto, già presentato e approvato dal Comune di Livorno, per sostituire le scale con una rampa e questo consentirà di rendere accessibile la struttura anche alle persone su sedia a ruote, in completa autonomia, e pertanto fino a che tale intervento non sarà realizzato la struttura analizzata può essere considerata con un livello di accessibilità valutato come "accessibile con accompagnatore".

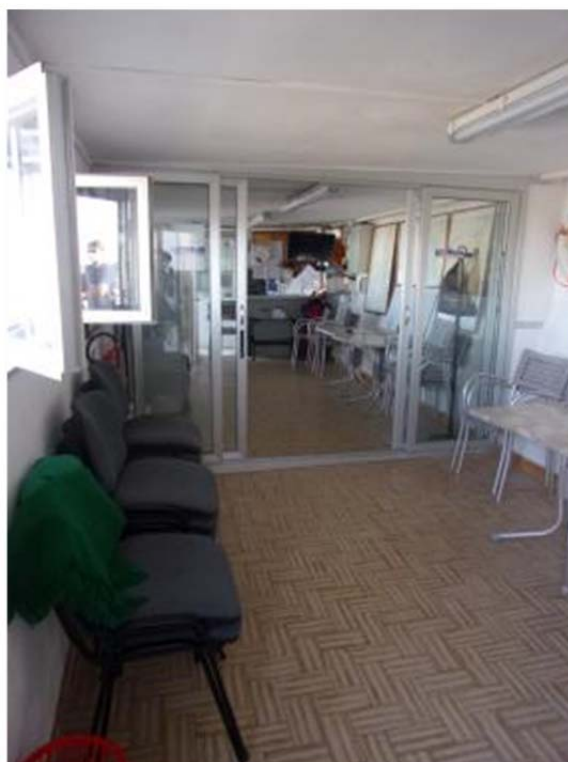
Il circolo ha, al suo interno, uno spazio di socializzazione fruibile da tutti.
