Regione Toscana
PORTI TURISTICI

CHECK-LIST VALUTAZIONE SINTETICA ACCESSIBILITÀ E RILIEVO DELLE CRITICITÀ
(ORMEGGIO - TALAMONE - GR)

Ormeggio Talamone – Comune di Orbetello

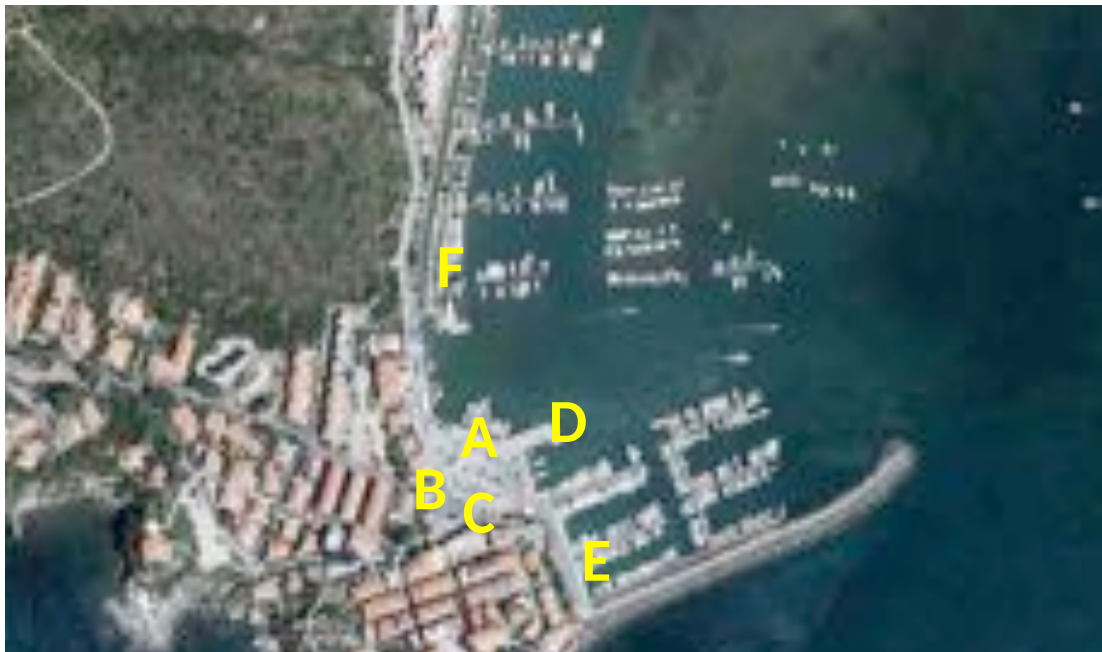
Vista aerea del Porto di Talamone (GR)

A	<i>Parcheggio pubblico</i>	D	<i>Gruetta trasbordo persone</i>
B	<i>Punto informativo</i>	E	<i>Molo</i>
C	<i>Servizi igienici interni all'ormeggio</i>	F	<i>Molo sociale</i>

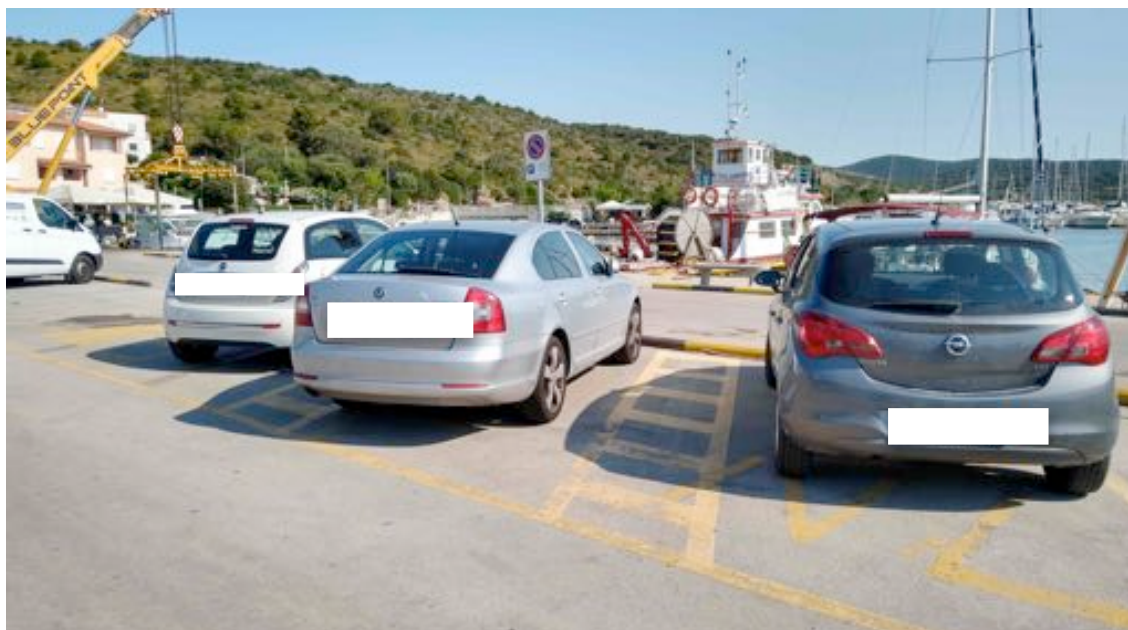
Vista dei posti auto riservati, alcuni segnali a terra confondono la chiarezza delle indicazioni.

2.A Parcheggio pubblico esterno all'area portuale	<p>1. E' presente un parcheggio esterno all'area dell'ormeggio. Il parcheggio è provvisto di alcuni parcheggi riservati.</p>

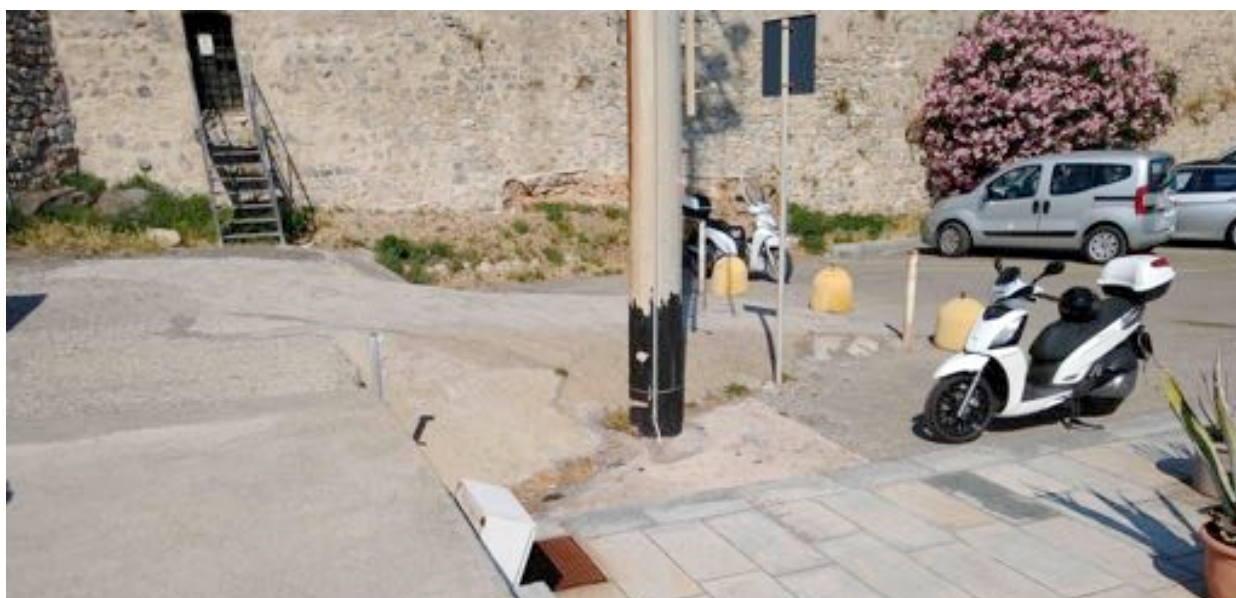
5.3	La pendenza delle rampe è ≤ dell'8%? Pendenza 16%		NO
6.4	La pendenza delle rampe è ≤ dell'4-5 %? (Richiesto per persone su sedia a ruote non accompagnate)		NO

5.5	Il dislivello da superare con la rampa è ≤ a 3,20 m?	SI	
5.6	L'altezza del cordolo laterale della rampa è ≥ 10 cm?		NO
5.7	La rampa è dotata di un corrimano? (Richiesto quando si ha un dislivello > 90 cm o quando la pendenza è > 6%)		NO

La rampa presente è utilizzata come raccordo di collegamento con il molo lungo la diga, ad oggi risulta non pavimentata ma realizzata con conglomerato cementizio.

5 Rampe, scivoli, raccordi interni all'area portuale.	<p>1. E' presente una rampa con pendenza circa 16% che conduce al marciapiede superiore del molo.</p>	<p>1. La rampa non risulta protetta e non ha un corrimano, la forte pendenza la rende pericolosa per tutti.</p>	<p>1. Modificare la rampa per renderla praticabile e sicura, aggiungendo i relativi corrimano.</p>
6 Pavimentazioni esterne di aree o percorsi pedonali	<p>1. Le pavimentazioni in genere sono complanari ed antisdrucchiolevoli.</p>	<p>1. Alcune pavimentazioni sono in pietra con le fughe troppo larghe e fessurate.</p>	<p>1. completare il lavoro di stuccatura delle pietre in modo da ridurre al minimo i sobbalzi e pericolo di impuntamento delle sedie a ruote.</p>
7 Scale esterne	-	-	-
8 Servoscala e montascale	-	-	-

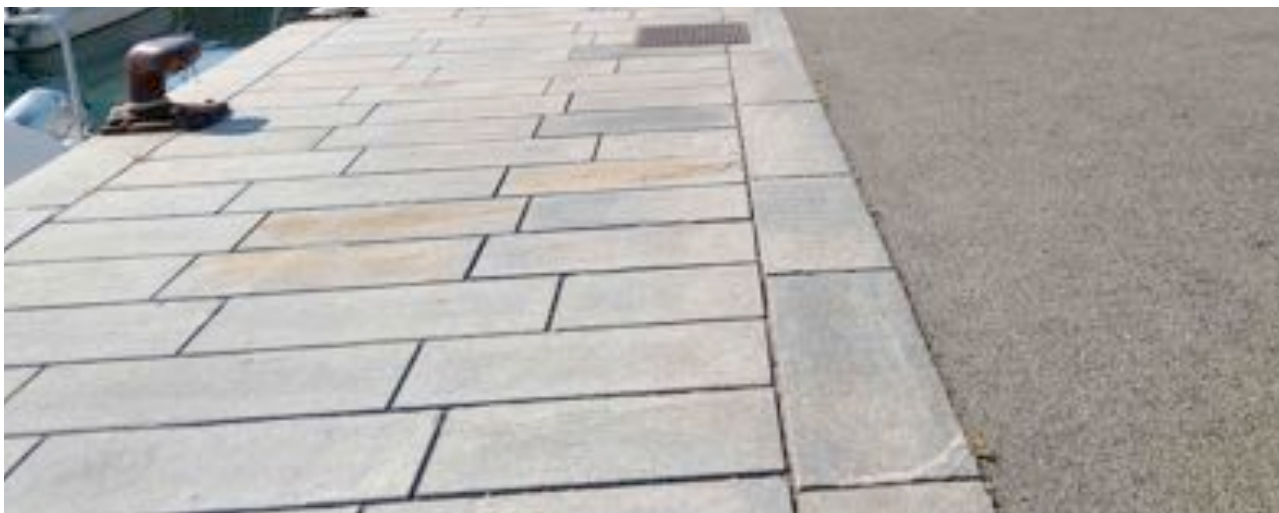
Le pavimentazioni esterne sono generalmente con finitura liscia con posa lineare, in genere di buona percorribilità ma su alcune zone le fughe dei giunti risultano troppo aperte, solo alcune parti sono in asfalto a raso con la viabilità carrabile.

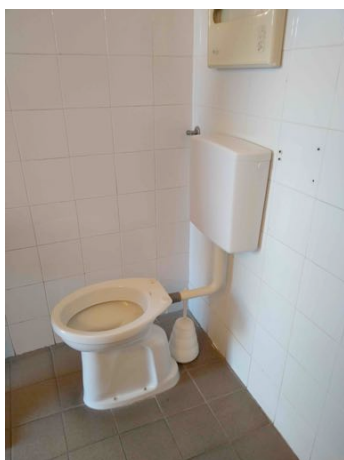
(localizzare, per quanto possibile, le criticità rilevate e specificare se ricorrenti)
Il bagno accessibile risulta privo di campanello di chiamata e dei maniglioni necessari.

¹ Sotto il lavello il sifone risulta rigido non accostato.

9 Ascensori pubblici	-	-	-
10 Servizi igienici interni all'area portuale	1. Sono presenti dei servizi igienici all'inizio del molo in piano con il marciapiede.	1. I bagni sono sprovvisti di maniglioni e di sifone accostato/incassato	1. Aggiungere i maniglioni ed il sifone accostato/incassato, aggiungere il campanello di chiamata con relativo cartello di informazioni.
11 Spazi di accesso agli edifici aperti al pubblico di pertinenza del porto	1. Sono presenti dei servizi aperti al pubblico sul fronte del molo, un chiosco punto informazioni. Non è previsto però l'ingresso dentro il locale.		
12 Servizi o ausili per il trasferimento di persone disabili da pontile a imbarcazione	1. E' presente una gruetta collocata in una zona facilmente raggiungibile da parte di una persona disabile.	1. Non sono presenti cartelli informativi sull'utilizzo della gruetta e numeri di telefono per avere supporto.	1. installare cartelli informativi sull'utilizzo della gruetta e numeri di telefono per avere supporto.

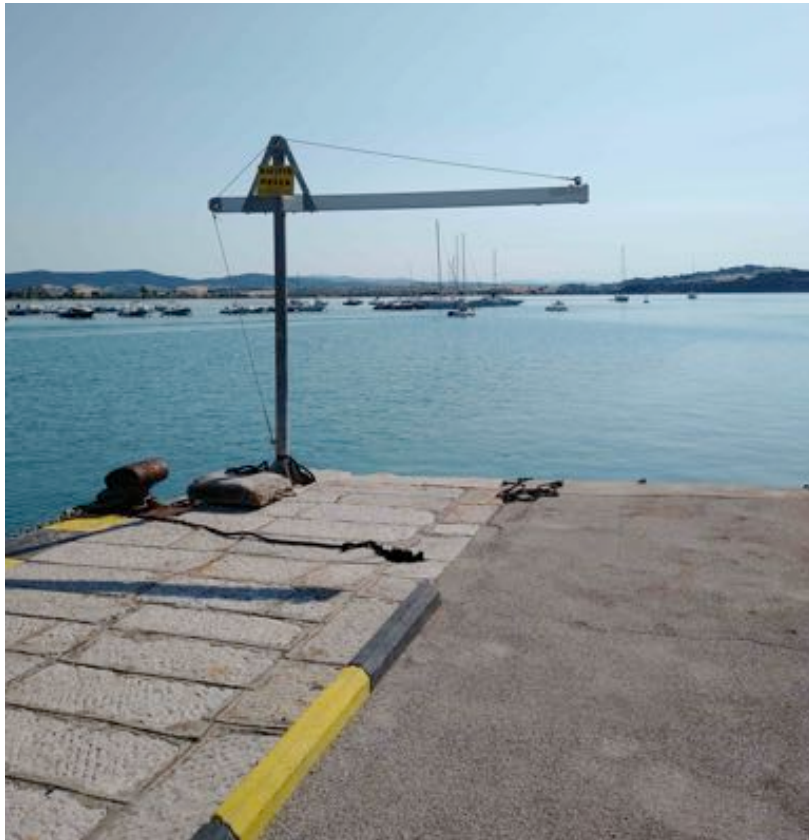
Vista della gruetta di trasbordo, non sono presenti cartelli informativi su come può essere utilizzata oppure attivata. Dal sopralluogo è emerso che gli operatori del gestore conoscono l'attrezzatura e la utilizzano in caso di necessità per chi arriva dal mare e vuole scendere.
