Lastra a Signa (FI), 23/11/2020
Prot.n.CRA321-20

PORTI TURISTICI

**CHECK-LIST VALUTAZIONE SINTETICA ACCESSIBILITÀ E RILIEVO DELLE CRITICITÀ
(ORMEGGIO - CASTIGLIONE DELLA PESCAIA - GR)**

Ormeggio Castiglione della Pescaia

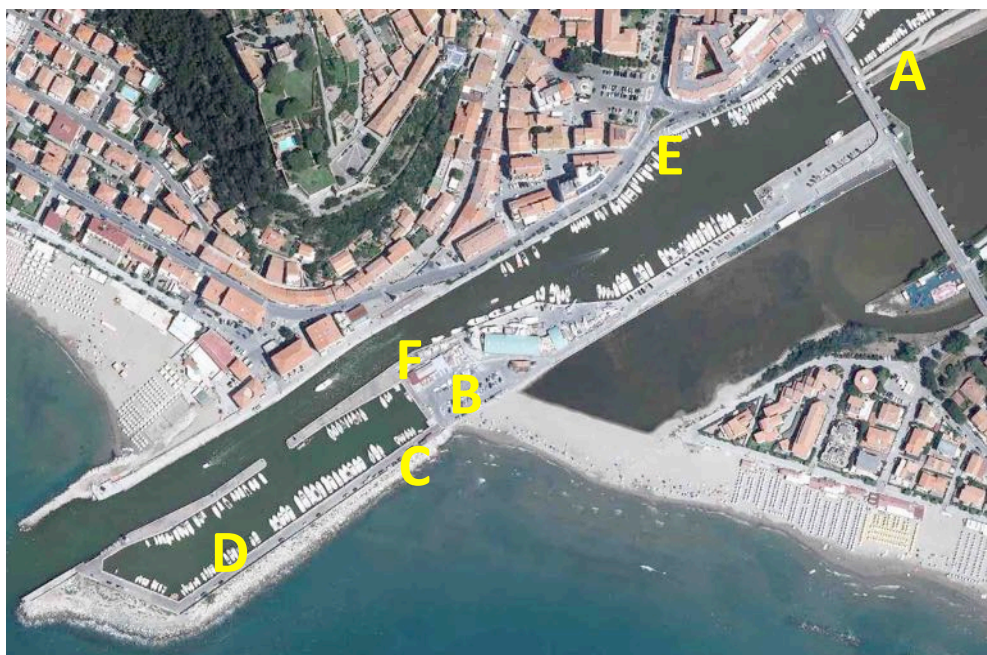
Vista aerea del Porto di Castiglione della Pescaia (GR)

A	<i>Parcheggio pubblico esterno</i>	D	<i>Molo sud</i>
B	<i>Parcheggio interno</i>	E	<i>Molo nord</i>
C	<i>Servizi igienici interni all'ormeggio</i>	F	<i>Club nautico</i>

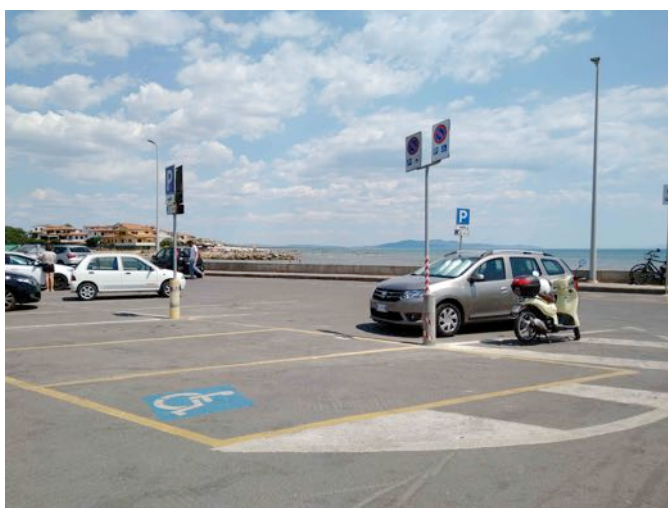
Il parcheggio interno all'area contiene due posti auto riservati non contigui, su entrambi gli stalli mancano evidenziate le fasce di manovra laterale. Uno dei due parcheggi non è collegato tramite rampa al marciapiede contiguo.

² Un parcheggio non risulta raccordato correttamente con il marciapiede.

2.B Parcheggio interno all'area portuale	1. E' presente un parcheggio interno all'area dell'ormeggio. Il parcheggio è provvisto di alcuni parcheggi riservati.	1. I posto auto riservati non risultano realizzati secondo le normative vigenti.	1. E' opportuno modificare i posti riservati e sistemare le strisce.
3 Marciapiedi, percorsi o aree pedonali interni all'area portuale	1. I percorsi pedonali sono generalmente a raso permettendo una buona fruibilità degli spazi.	1. Non sono presenti dissuasori per separare i percorsi pedonali dagli spazi veicolari.	3. Inserire dissuasori od altri sistemi per separare le aree pedonali dalla viabilità carrabile.
4 Attraversamenti pedonali interni all'area portuale		1. Non sono presenti attraversamenti pedonali segnalati.	1. Inserire alcuni attraversamenti segnalati per veicolare i pedoni ed aiutare le persone ipovedenti.
5 Rampe, scivoli, raccordi interni all'area portuale.	1. E' presente una rampa con pendenza circa 18% che conduce all'area superiore del molo.	1. La forte pendenza la rende pericolosa per tutti.	1. Modificare la rampa per renderla praticabile e sicura, aggiungendo i corrimano che mancano.

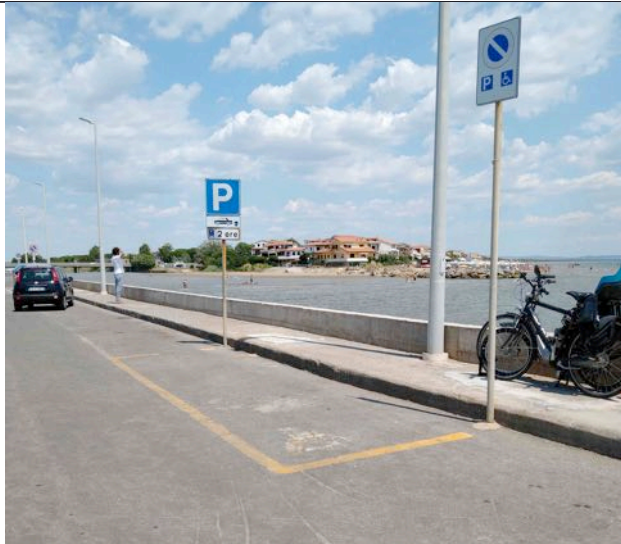
3.1	Il dislivello tra il marciapiede e le zone carrabili adiacenti è < 15 cm?		NO ³
3.2	Il percorso pedonale/marciapiede è largo almeno 90 cm (preferibilmente 120 - 150 cm) e non presenta strozzature che ne riducono la larghezza utile di passaggio? Si presentano strozzature per pali della luce		NO

Vista del marciapiede interno che risulta di larghezza <90cm

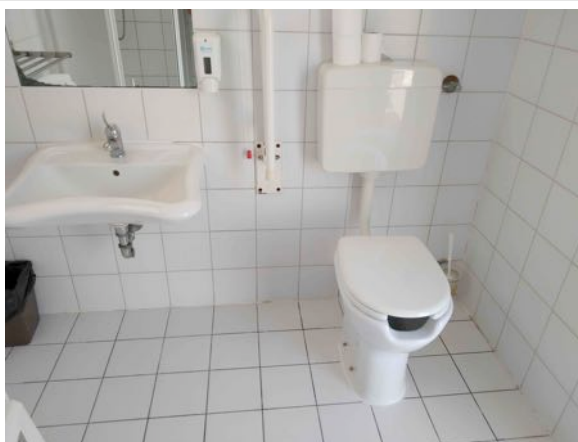
10.13	E' segnalato nelle vicinanze del servizio igienico l'ufficio o il personale competente, con il relativo numero telefonico, che possa fornire assistenza in caso di necessità?		NO
Note			
Lo scarico sotto il lavello risulta rigido e non flessibile. (localizzare, per quanto possibile, le criticità rilevate e specificare se ricorrenti)

⁴Il locale ha le dimensioni sufficienti ma la posizione del WC risulta errata, manca lo spazio laterale di 100cm, potrebbe essere recuperato spostando il WC, in piú è presente una doccia che limita i movimenti di rotazione.
⁵ Il maniglione installato ribaltabile non permette un giusto accostamento, è opportuno installarne uno a parete.
⁶I lavabi hanno altezza di 80 cm, rubinetti a leva ma il sifone è rigido.

10 Servizi igienici interni all'area portuale	1. Sono presenti dei servizi igienici all'inizio del molo raccordati con uno scivolo.	1. I bagni sono sprovvisti di maniglioni e di sifone accostato/incassato, in più gli accessori limitano la rotazione interna.	1. Aggiungere i maniglioni ed il sifone accostato/incassato, modificare la disposizione dei sanitari in modo da permettere la rotazione completa.
11 Spazi di accesso agli edifici aperti al pubblico di pertinenza del porto	1. Sono presenti dei servizi aperti al pubblico sul fronte del molo.		
12 Servizi o ausili per il trasferimento di persone disabili da pontile a imbarcazione		1. Non sono presenti servizi o ausili per aiutare le persone con disabilità a salire e scendere dalle barche.	1. Dotare la struttura con una gruetta collocandola, possibilmente, in una zona che possa essere facilmente raggiungibile da parte di una persona con disabilità, aggiungendo magari anche un parcheggio dedicato in prossimità;

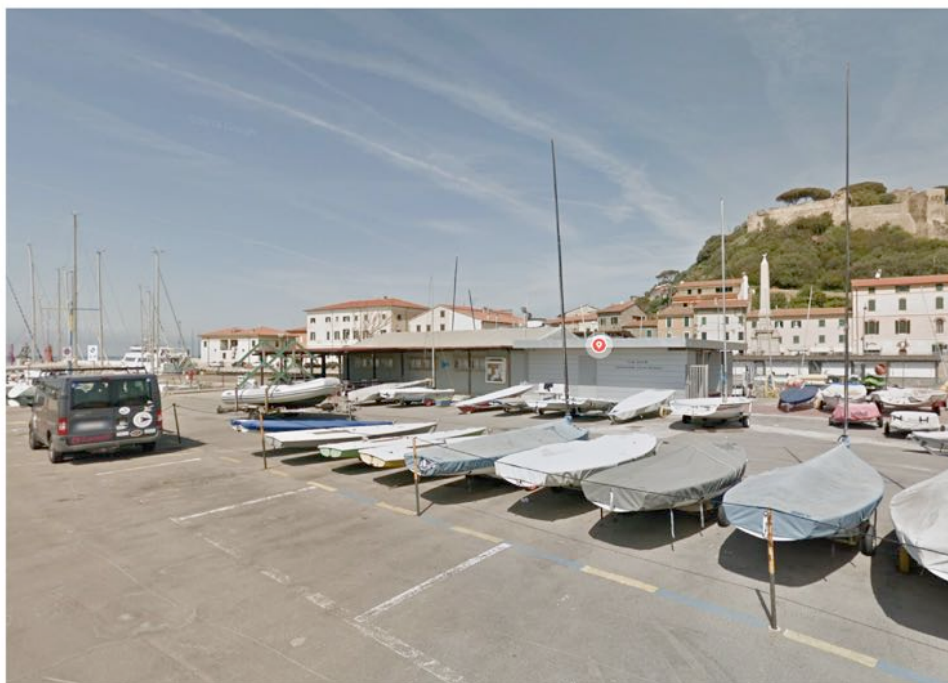
11.9	Sono presenti piccoli dislivelli in prossimità dell'accesso. Come, ad esempio, soglie con dislivello $\geq 2,5$ cm? Scalino 3cm	SI

Vista del Club Velico (foto google street view)
