Lastra a Signa (FI), 26/10/2020  
Prot. n. CRA288-20

**Regione Toscana**  
**PORTI TURISTICI**

**CHECK-LIST VALUTAZIONE SINTETICA ACCESSIBILITÀ E RILIEVO DELLE CRITICITÀ**  
**(GIGLIO PORTO)**

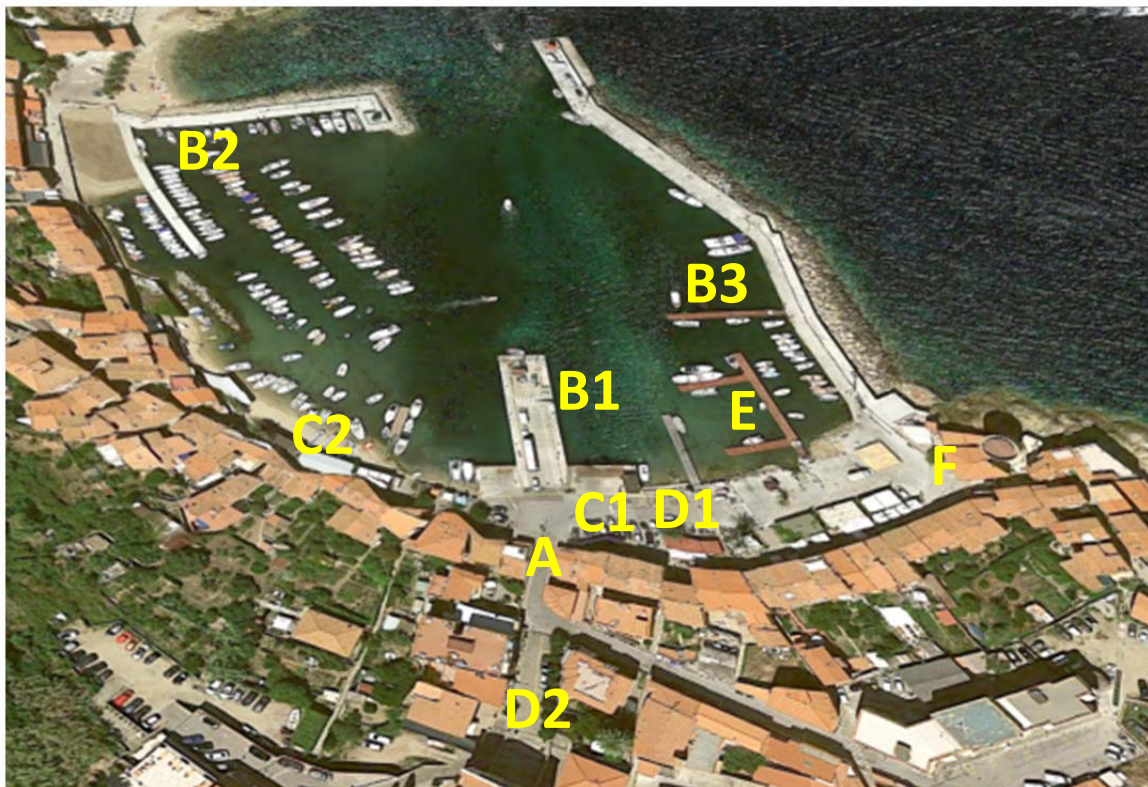
Lo spazio all'interno dell'area portuale non è molto ampio e i pochi parcheggi sono riservati a carico/scarico merci e vi è uno stallo per persone con disabilità. Il piazzale antistante il molo è area pedonale e diventa carrabile un'ora prima della partenza del traghetto per poter temporaneamente ospitare le vetture, e i furgoni, che si devono imbarcare.

<b>A</b>	<i>Unico accesso carrabile al porto</i>				<b>D1</b>	<i>N°1 Posto auto per disabili</i>	
<b>B1</b>	<i>Molo traghetti</i>	<b>B2</b>	<i>Molo verde</i>	<b>B3</b>	<i>Molo rosso</i>	<b>D2</b>	<i>N°3 Posti auto per disabili</i>
<b>C1</b>	<i>Piazzale pedonale (parcheggio temporaneo per i mezzi che si devono imbarcare)</i>				<b>E</b>	<i>Pontili galleggianti</i>	
<b>C2</b>	<i>percorso pedonale</i>				<b>F</b>	<i>Ufficio Locale Marittimo</i>

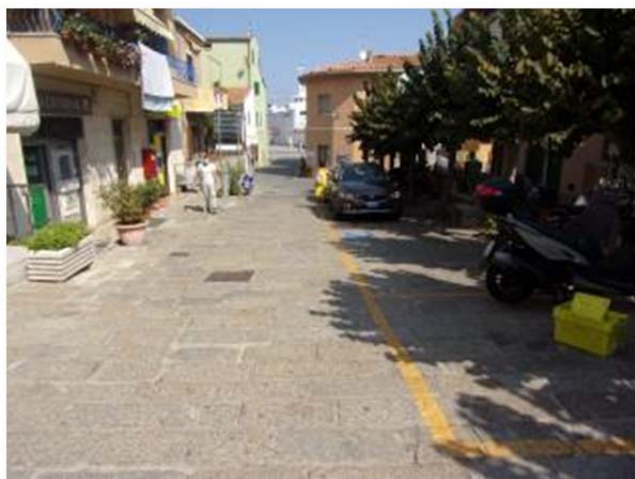
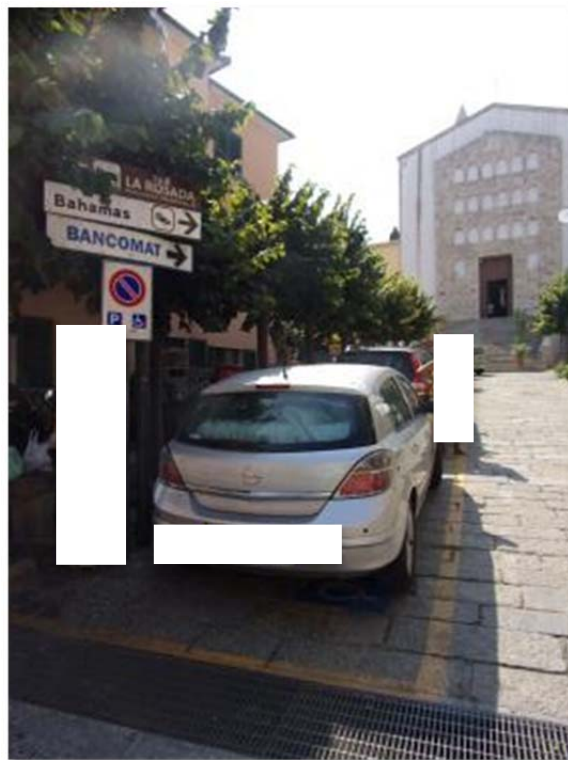
Il parcheggio **D2**, riservato a persone con disabilità, ha 3 stalli dedicati ed è ubicato nelle immediate vicinanze dell'unica strada di accesso che conduce al porto. I posti auto sono collocati lungo una strada, a fondo chiuso, in pendenza a causa della particolare conformazione morfologica di Giglio Porto e di tutta l'isola.

AREA PROBLEMA	PUNTI DI FORZA	PUNTI DI DEBOLEZZA	AZIONI CONSIGLIATE
<b>1  raggiungibilità della struttura</b>	<p>1. La fermata bus di trasporto pubblico locale è ubicata in prossimità del porto;</p> <p>2. il porto fa parte della cittadina.</p>		
<b>2.A  Parcheggio pubblico esterno all'area portuale</b>	<p>1. i parcheggi pubblici, sono ubicati in prossimità del porto.</p>	<p>1. il numero dei parcheggi è sottodimensionato rispetto alle necessità della stagione estiva;</p> <p>2. i parcheggi per persone con disabilità sono ubicati in una strada in pendenza.</p>	<p>1. individuare nuove zone a parcheggio, eventualmente anche nelle aree limitrofe alla cittadina, e collegarle al porto, e al centro, con dei bus navetta, accessibili anche a persone con disabilità.</p> <p>2. implementare i parcheggi per persone disabili realizzandoli con fascia di rispetto laterale in modo da consentire una agevole salita/discesa, oltre che in sicurezza, della persona.</p>

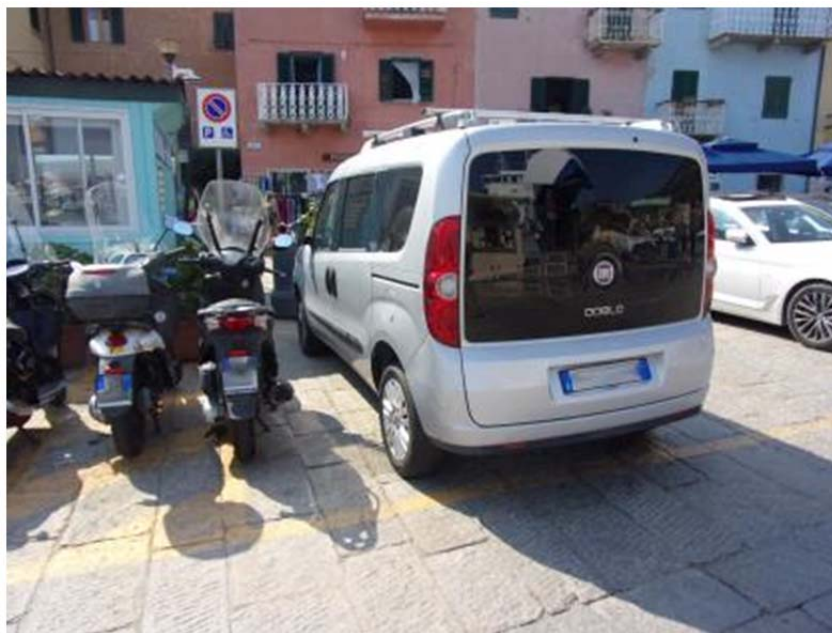
Il parcheggio **D1**, ubicato nel piazzale pedonale antistante il molo di attracco dei traghetti, ha un solo stallo dedicato. La pavimentazione in lastroni di pietra, se pur idonea al contesto del porto, potrebbe creare qualche difficoltà alla persona su sedia a ruote.

<b>2.B  Parcheggio interno all'area portuale</b>	<p>1. all'interno del piazzale pedonale, utilizzato un'ora prima della partenza del traghetto per la sosta dei mezzi che devono imbarcarsi, ha un posto auto riservato alle persone con disabilità.</p>	<p>1. la struttura non ha un parcheggio interno e risulta difficile riuscire a realizzarne uno senza compromettere le attività che vi si svolgono, oltre a non avere ampi spazi per realizzarlo.</p>	<p>1. implementare gli stalli, per persone disabili, possibilmente in adiacenza a quello già esistente.</p>
<b>3  Marciapiedi, percorsi o aree pedonali interni all'area portuale</b>	<p>1. il porto non ha marciapiedi ed è dotato di una ampia e pregevole passeggiata lungomare.</p>		
<b>4 Attraversamenti pedonali interni all'area portuale</b>	<p>1. la zona portuale è, pressoché nella sua totalità, area pedonale.</p>	<p>1. il porto ha un solo attraversamento pedonale ma potrebbe creare qualche problema di sicurezza per la scarsa visibilità che si viene a creare, tra il pedone e il mezzo che sta circolando, a causa della stretta strada che si immette nell'area portuale.</p>	<p>1. segnalare maggiormente, sulla strada, la possibilità di attraversamento improvviso dei pedoni e collocare un dissuasore di velocità, nella parte centrale della carreggiata, lasciando liberi gli spazi laterali così da non rendere difficoltoso il percorso da parte di una persona su sedia a ruote.</p>

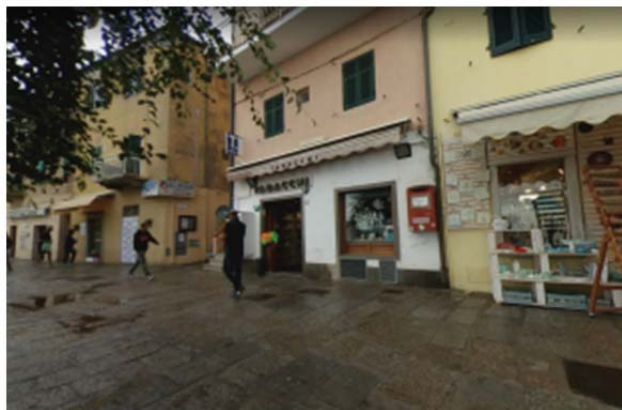
Il percorso pedonale, ubicato lungo l'area portuale è quasi interamente in piano. La pavimentazione storica, in lastroni di pietra con fughe sconnesse ed irregolari, non facilita il passaggio di una persona su sedia a ruote.

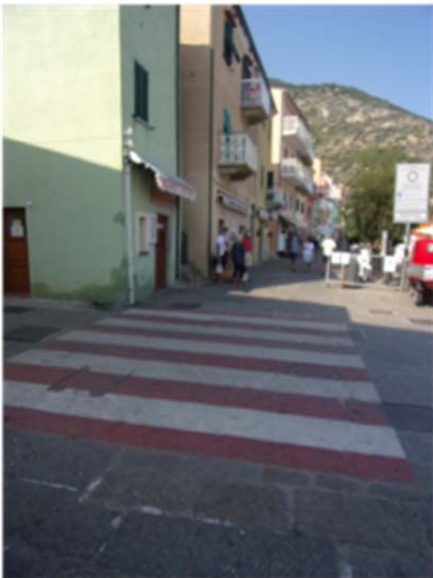
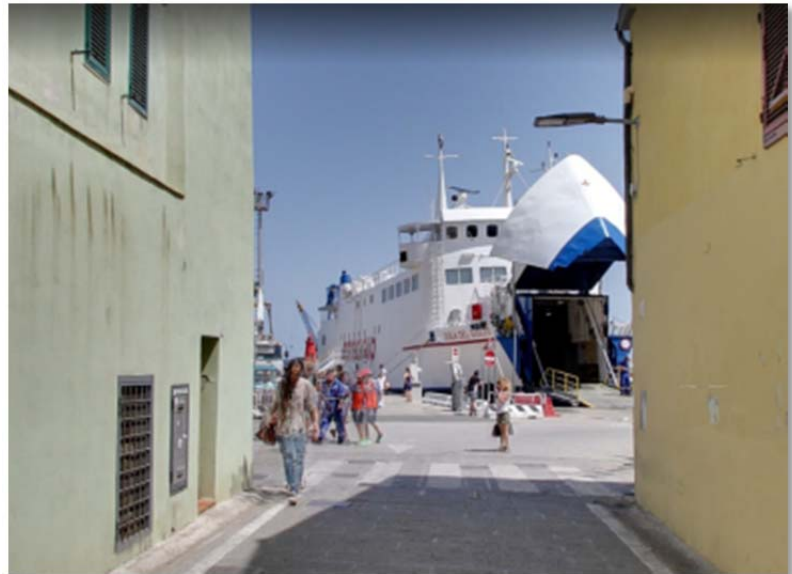
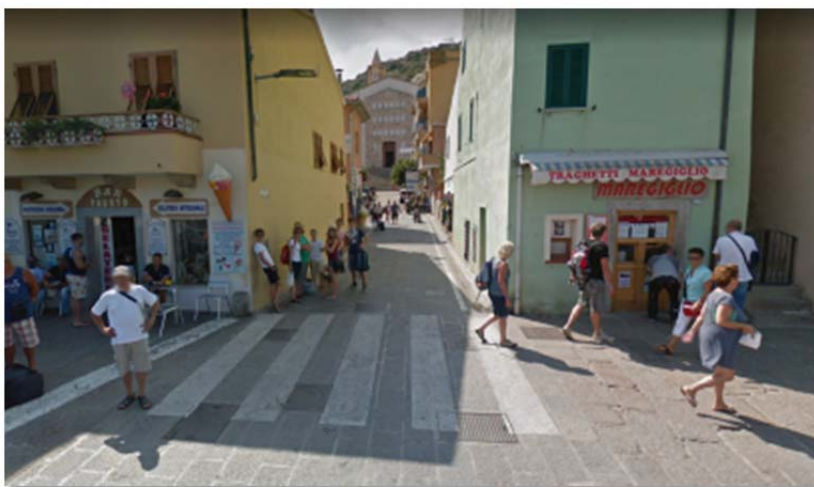
All'interno dell'area portuale vi è solo un attraversamento pedonale ma non vi sono criticità da rilevare se non quella riferita alla assenza di una reciproca visuale pedone/auto, a causa della stretta strada, di accesso al porto, che non permette la realizzazione di un marciapiede limitando così la visibilità con individuazione della presenza dei mezzi in transito, e del pedone, solo in prossimità delle strisce pedonali.

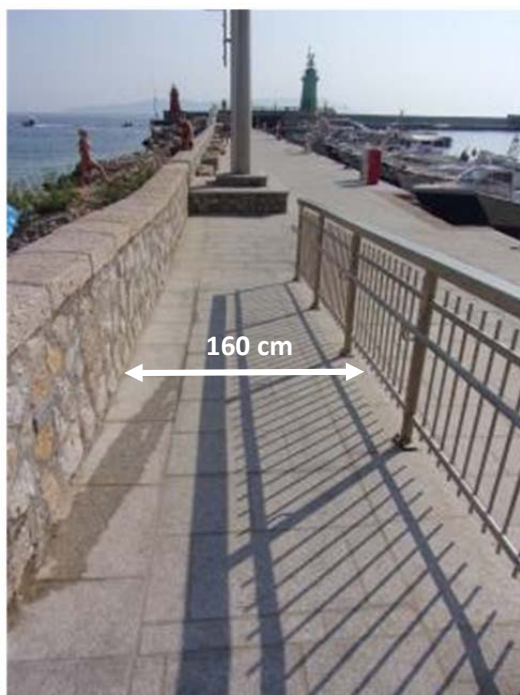
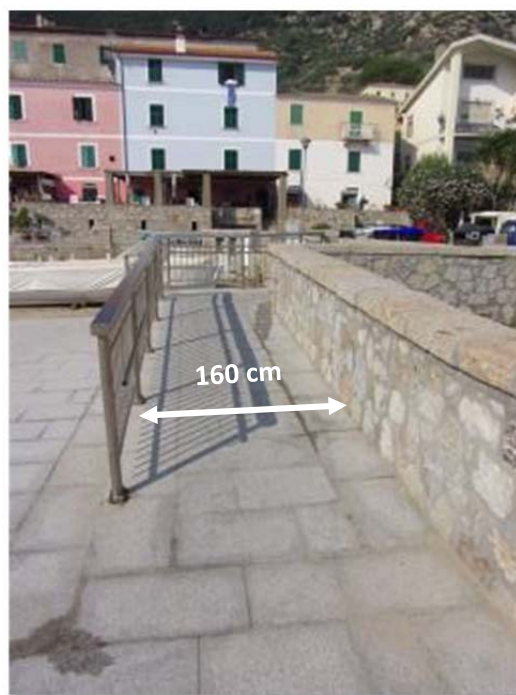
La rampa di accesso al molo verde, "moletto", è dotata di una buona pavimentazione antiscivolo, senza disconnessioni, larga 160 cm, e con una pendenza del 6,0%, circa.

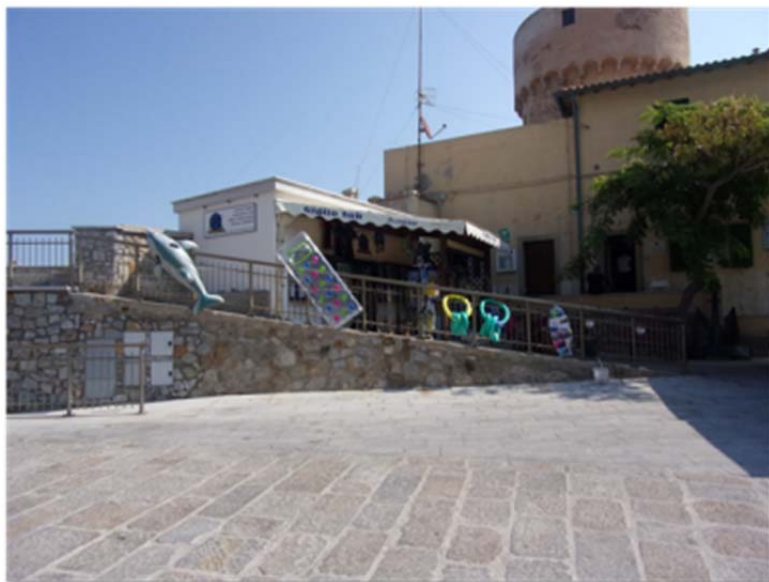
La rampa di accesso al camminamento superiore del molo rosso, frangiflutti, ha una pendenza del 15%, una lunghezza di 14,00 mt, senza piani di sosta intermedi, ed una parte della pavimentazione, in lastroni di pietra, che presenta disconnessioni risultando essere impraticabile da parte di una persona su sedia a ruote.

<b>5 rampe, scivoli, raccordi interni all'area portuale.</b>	<p>1. La rampa di accesso al molo verde consente alla persona disabile di poter fare una passeggiata lungo la banchina.</p>	<p>1. la rampa di accesso alla parte superiore del camminamento del molo rosso è troppo ripida per poter essere superata da parte di una persona su sedia a ruote.</p>	<p>1. la rampa ha degli spazi, sia all'inizio che al termine, per poter essere allungata e quindi ridurre la pendenza. E' preferibile la realizzazione di una rampa rispetto ad un ascensore, o una piattaforma elevatrice, in quanto quest'ultimi, in prossimità del mare, sono spesso soggetti, causa salmastro, a malfunzionamento e rapido deterioramento dei loro componenti.</p>
<b>6  Pavimentazioni esterne di aree o percorsi pedonali</b>	<p>1. Le pavimentazioni di aree e percorsi pedonali presentano un buon livello di accessibilità.</p>	<p>1. Presenza di dissesti localizzati delle pavimentazioni.</p>	<p>1. Predisporre un piano organico per la manutenzione ordinaria delle pavimentazioni dei percorsi pedonali.</p>

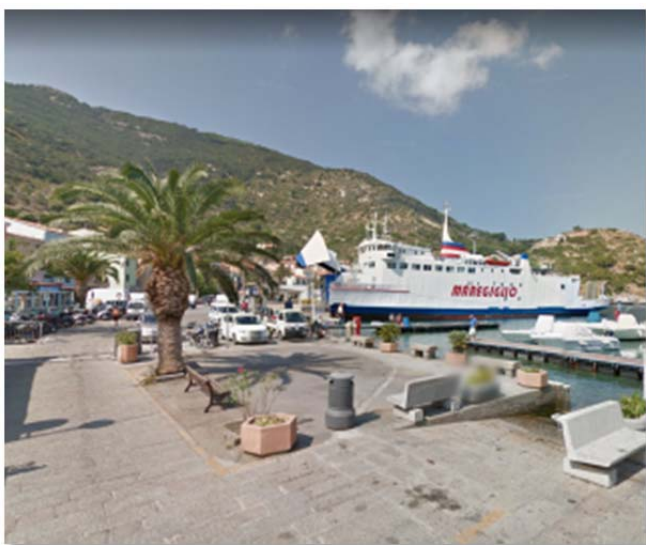
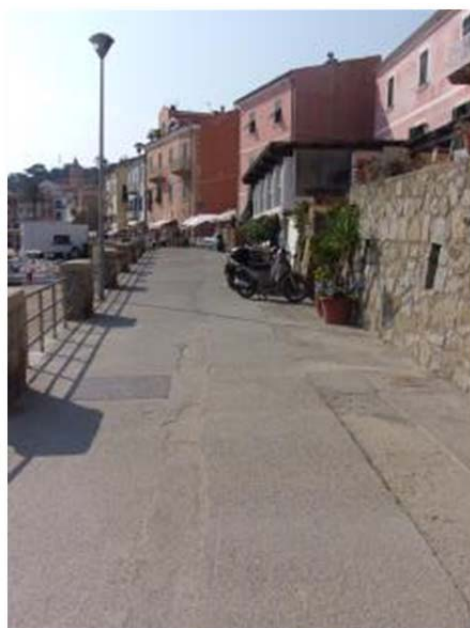
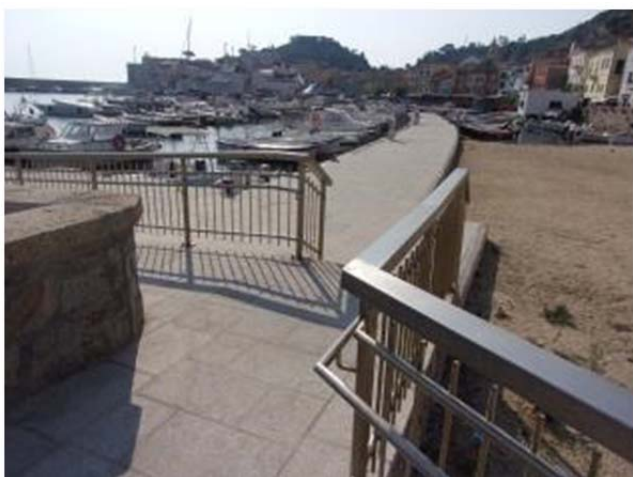
Le pavimentazioni delle aree pedonali sono diversificate ma sostanzialmente abbastanza percorribili da parte di persone su sedia a ruote. Qualche difficoltà di superamento è presente in alcune delle pavimentazioni in lastroni di pietra a causa della presenza di disconnessioni.

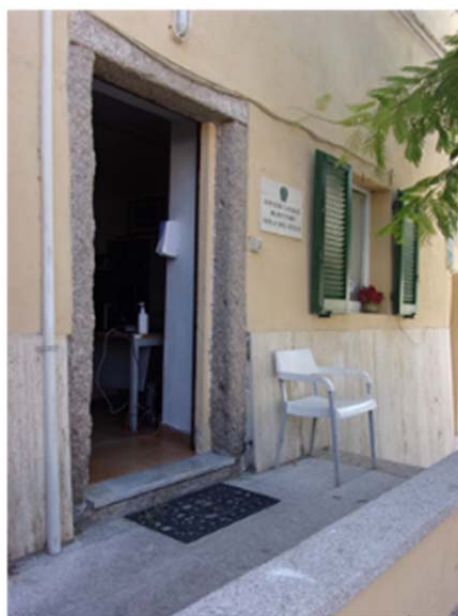
L'accesso dell'Ufficio Locale Marittimo è ad una quota superiore rispetto all'area pedonale e la presenza di gradini ne impediscono il raggiungimento da parte di una persona con disabilità.

Al portone di ingresso vi è uno scalino che ostacola ulteriormente l'accesso ad una persona con disabilità.

<b>7  Scale esterne</b>	1. le scale esterne sono di buona fattura e realizzate con materiali antidrucciolo.		
<b>8  Servoscala e montascale</b>	1. Non sono presenti servoscala o montascale che, peraltro, con il salmastro, avrebbero una durata limitata e soggetti a frequenti malfunzionamenti.		
<b>9  Ascensori pubblici</b>	1. Non sono presenti ascensori che, peraltro, con il salmastro, avrebbero una durata limitata e soggetti a frequenti malfunzionamenti.		
<b>10  Servizi igienici interni all'area portuale</b>		1. l'area portuale non è dotata di servizi igienici.	1. vi è un progetto del Comune per la realizzazione di servizi igienici da attuare nell'area portuale in prossimità dell'Ufficio Locale Marittimo.
<b>11  Spazi di accesso agli edifici aperti al pubblico di pertinenza del porto</b>		1. l'unico ufficio portuale presente è quello dell'Ufficio Locale Marittimo ed è inaccessibile da parte di una persona su sedia a ruote.	1. realizzare una rampa, che possa consentire il superamento dei gradini da parte di una persona su sedia a ruote, rendendo così accessibile l'Ufficio Locale Marittimo.

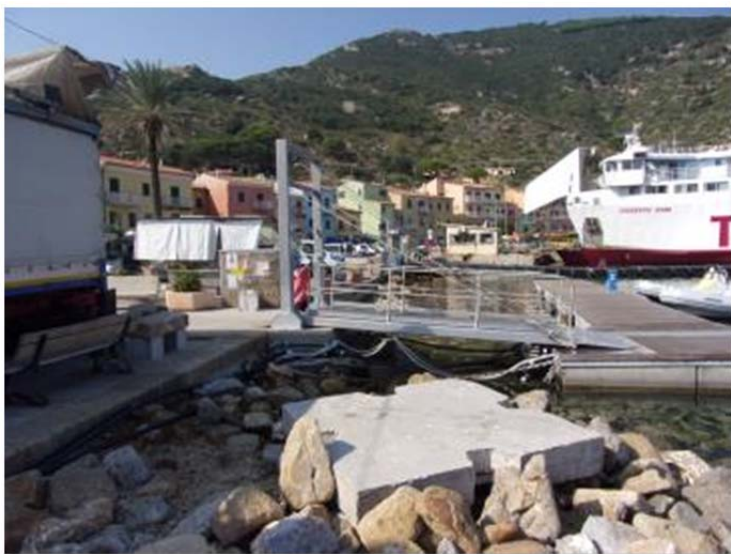
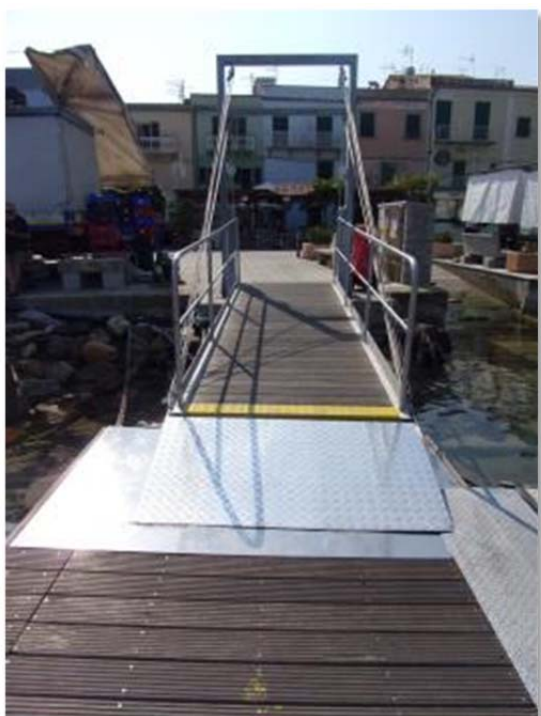
Il porto dell'Isola del Giglio ha pontili galleggianti il cui accesso è facilitato da rampe, aventi pendenze piuttosto lievi, che si adattano alle variazioni di livello del mare, dovute alle maree, e utilizzabili dalle persone su sedia a ruote. Non vi sono posti barca dedicati ad imbarcazioni di persone disabili, fisse o in transito, e sono assenti ausili che possano facilitare il trasferimento della persona disabile.

<b>12  Servizi o ausili per il trasferimento di persone disabili da pontile a imbarcazione</b>		1. non vi è nessun dispositivo che possa essere di ausilio al trasferimento della persona disabile dal pontile all'imbarcazione.	1. installazione di una gruetta, per il trasferimento della persona disabile, da collocare su un molo facilmente accessibile lasciando che nelle immediate vicinanze rimanga libero un posto barca per l'adempimento delle operazioni di imbarco/sbarco.
