Lastra a Signa (FI), 28/09/2020
Prot.n.CRA255-20

Regione Toscana
PORTI TURISTICI

CHECK-LIST VALUTAZIONE SINTETICA ACCESSIBILITÀ E RILIEVO DELLE CRITICITÀ
(RIO MARINA – ISOLA D’ELBA)

Data sopralluogo	17/06/2020
Persone presenti

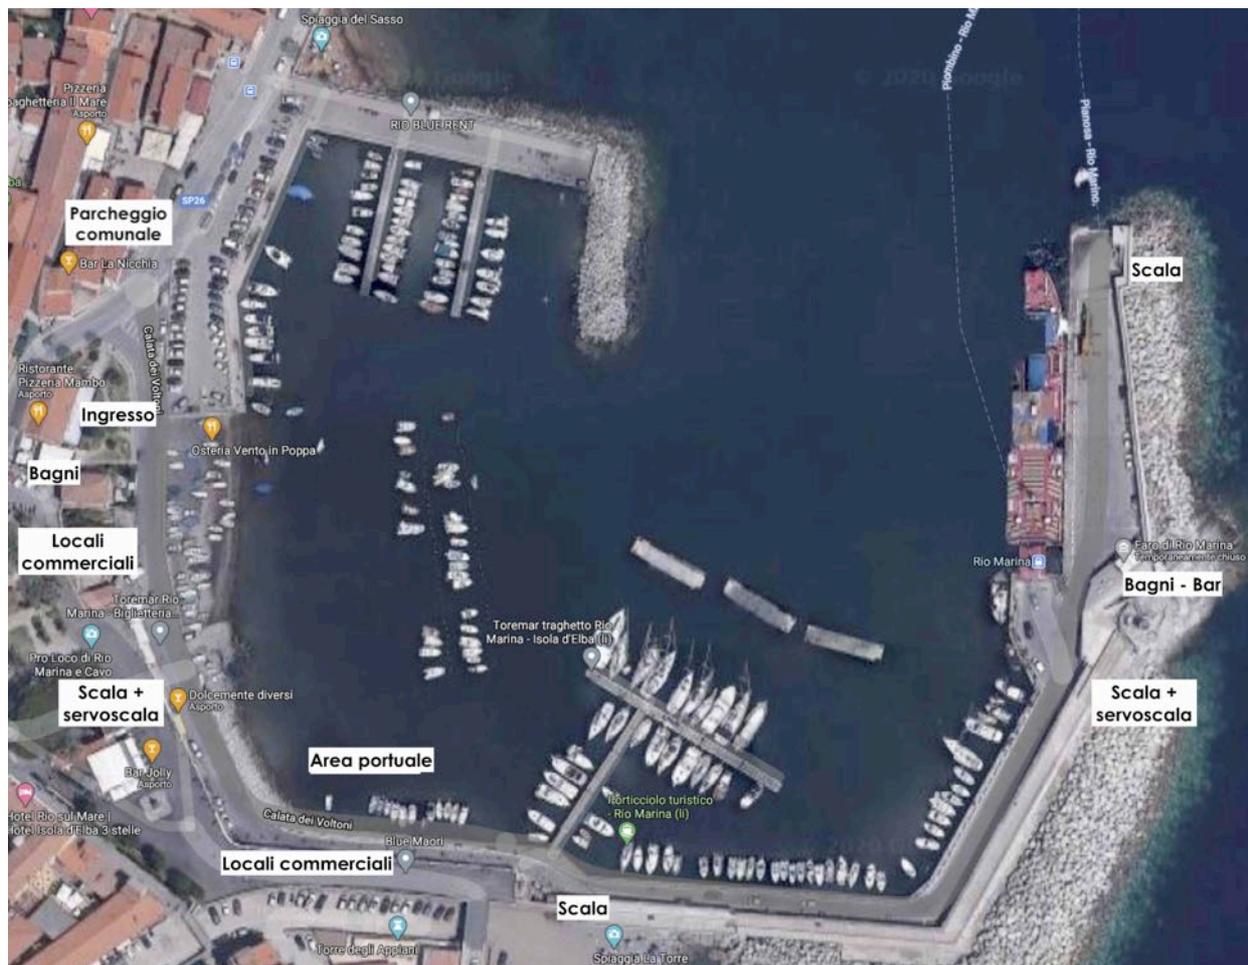
In prossimità dell'area di pertinenza dell'ormeggio è presente un parcheggio pubblico comunale con circa 33 posti auto.

La struttura portuale non è dotata di un parcheggio interno per gli avventori e non esistono posti riservati per gli ormeggi.

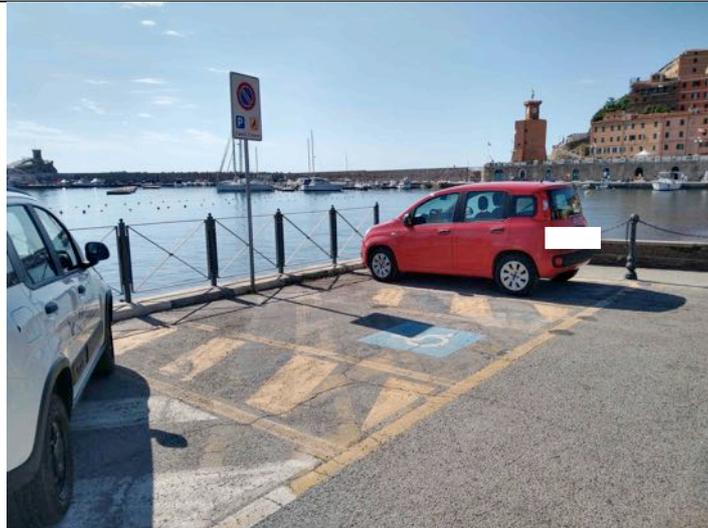
All'interno del parcheggio pubblico esterno sono presenti circa 35 posti auto di cui due parcheggi riservati con segnalazione orizzontale e verticale ben visibile, posti in prossimità dell'ingresso dell'ormeggio.

Posti auto riservati a persone con disabilità

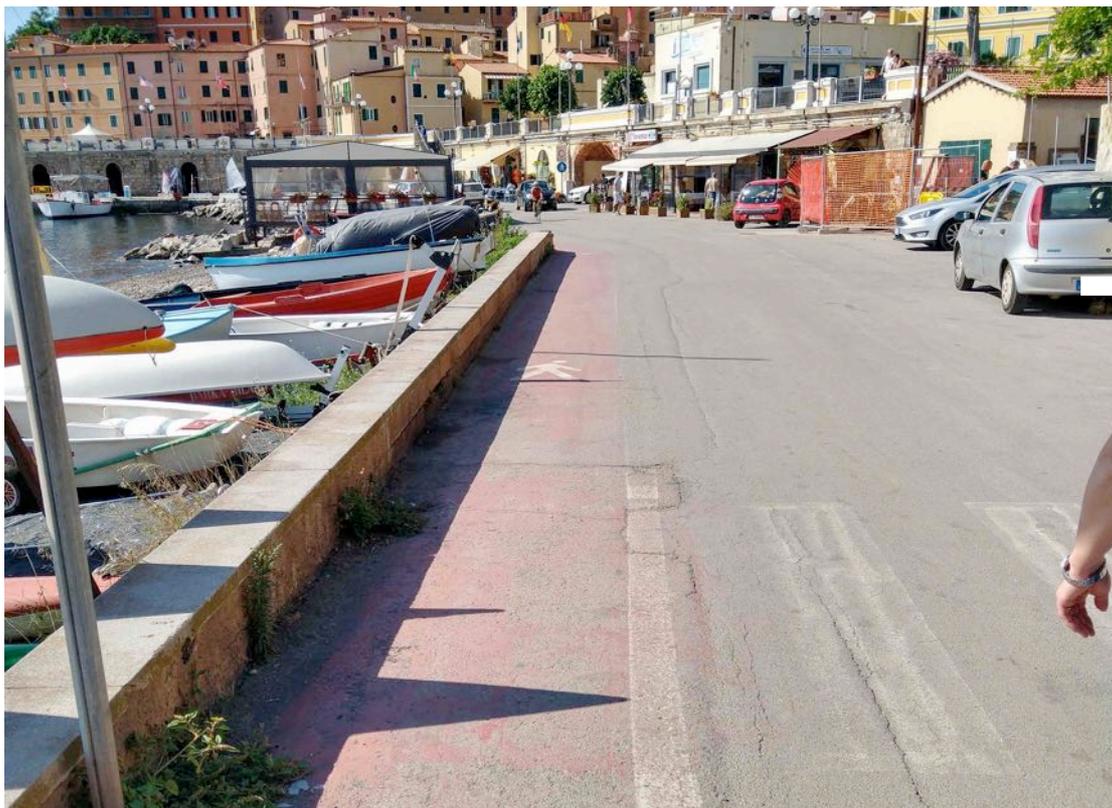
3.18	Eventuali grigliati presenti sul marciapiede sono <u>non attraversabili da una sfera con 2 cm</u> di diametro?	-	-
Note			
(localizzare, per quanto possibile, le criticità rilevate e specificare se ricorrenti)			
I percorsi pedonali sono sempre a raso e complanari con la viabilità interna dell'ormeggio, questo permette una buona percorribilità dello spazio interno anche con sedia a ruote ma non viene delimitata la zona pedonale con dissuasori di sicurezza.

² Il percorso pedonale risulta a raso adiacente alla strada carrabile senza alcun elemento dissuasore, spesso le auto parcheggiano proprio lungo il marciapiede e quindi ostruendo il passaggio dei pedoni.

Percorsi pedonali a raso con la viabilità interna

5 Rampe, scivoli, raccordi interni all'area portuale.		1. La rampa che porta ai bagni accessibili non rispetta le pendenze opportune e non è dotata dei relativi corrimano.	1. Adeguare la rampa che conduce ai bagni accessibili, verificando la possibilità di interporre sul tratto una zona di riposo.
6 Pavimentazioni esterne di aree o percorsi pedonali	1. Una parte dei percorsi interni risultano ancora originali, formati da lastricati in pietra storicizzata, il valore culturale è sottolineato anche dal vincolo paesaggistico che ne	1. La parte più storica dei pavimenti risultano sconnessi e difficili da percorrere con una sedia a ruote, passeggini o trolley per l'imbarco. 2. Non sono presenti dissuasori che limitano la zona pedonale dalla zona	1. Intervenire con un progetto che permetta la realizzazione di un marciapiede facile da percorrere ma che tutela la qualità storico-culturale dei lastricati originari. 2. Installare dissuasori in corrispondenza del contatto tra percorsi pedonali e carrabili,

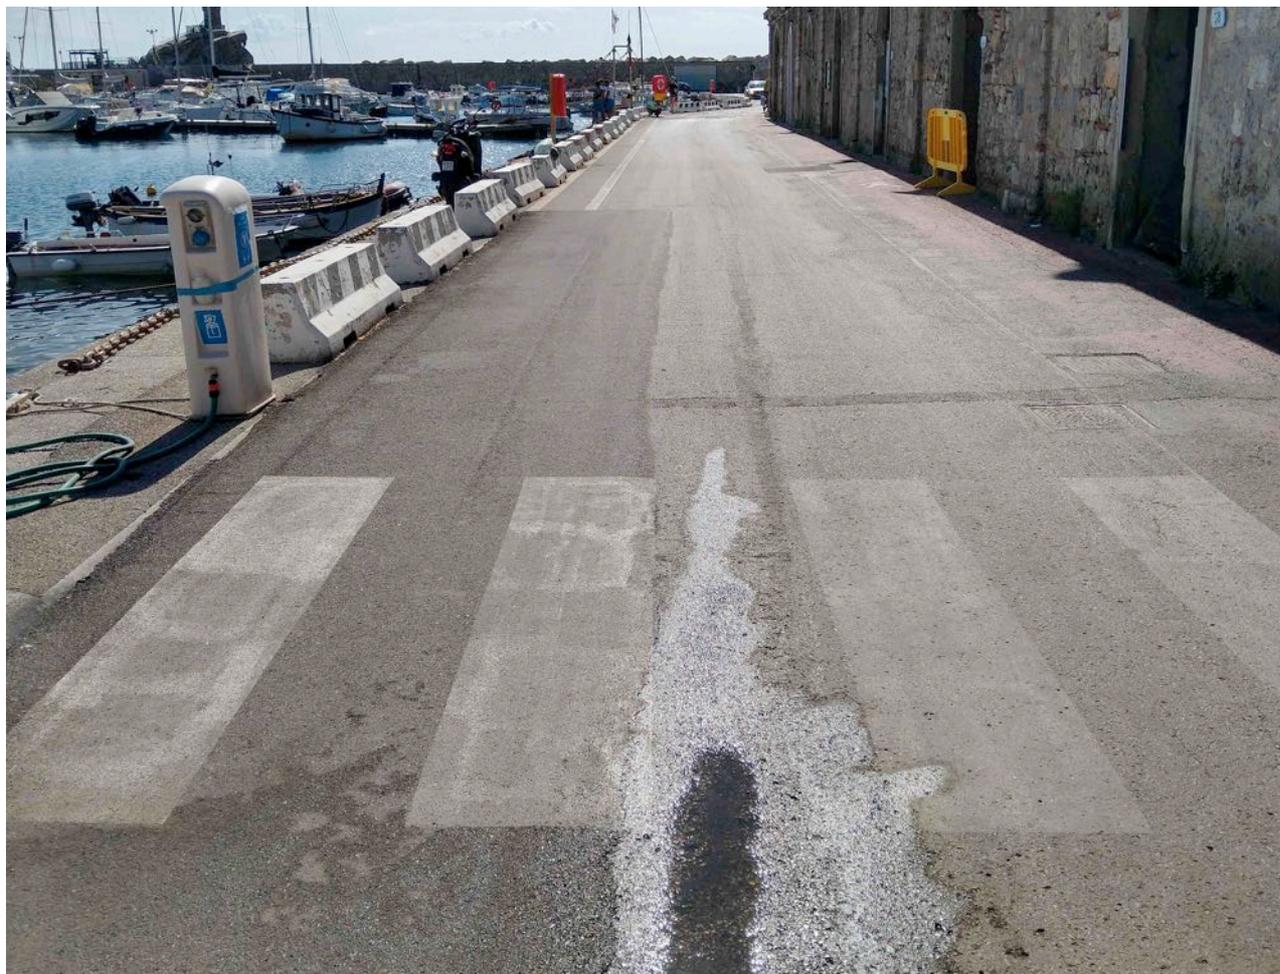
Le strisce pedonali presenti sono usurate, questo riduce la loro percepibilità in quanto il contrasto tra striscia bianca e pavimentazione stradale risulta, di fatto, basso.

2.B Parcheggio interno all'area portuale		1. Non è presente un parcheggio interno all'area portuale.	1. Vista la lunghezza dell'ormeggio, che si snoda con una forma a ferro di cavallo, è opportuno prevedere alcuni posti auto, anche solo riservati, nella zona interna dell'area in concessione.
3 Marciapiedi, percorsi o aree pedonali interni all'area portuale	1. I percorsi pedonali sono a raso con la viabilità, quindi senza scalini o rampe di raccordo.	2. La segnalazione verticale /orizzontale dei percorsi pedonali risulta sbiadita e poco visibile.	3. Aggiornare la segnalazione verticale/orizzontale dei percorsi pedonali.
4 Attraversamenti pedonali interni all'area portuale	1. Gli attraversamenti pedonali risulta a raso con la viabilità, senza necessità di raccordi.	1. Gli attraversamenti pedonali risulta poco evidenti.	1. Migliorare la segnalazione verticale/orizzontale degli attraversamenti.

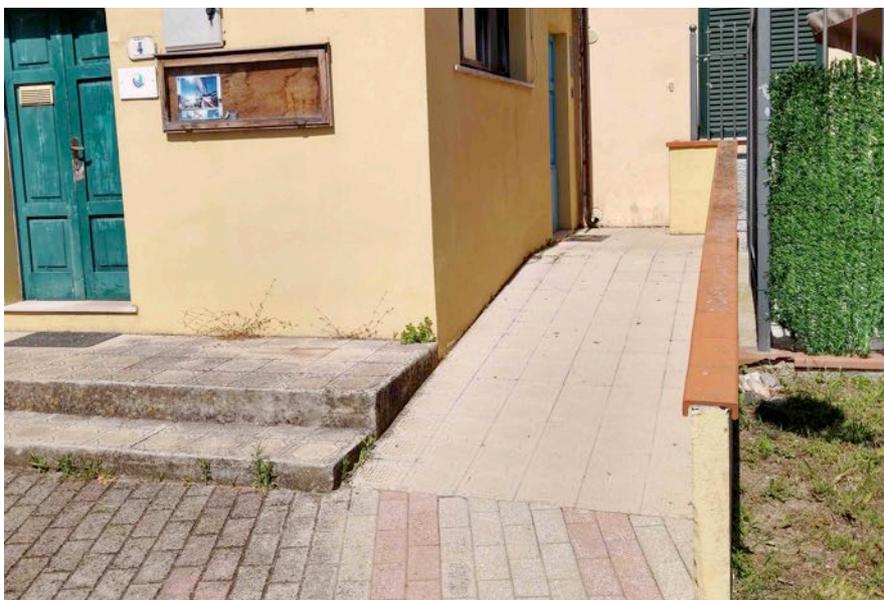
5.3	La pendenza delle rampe è ≤ dell'8%? Una delle rampe ha pendenza 12%		NO
6.4	La pendenza delle rampe è ≤ dell'4-5 %? (Richiesto per persone su sedia a ruote non accompagnate)		NO

5.5	Il dislivello da superare con la rampa è ≤ a 3,20 m?	SI	
5.6	L'altezza del cordolo laterale della rampa è ≥ 10 cm?		NO
5.7	La rampa è dotata di un corrimano? (Richiesto quando si ha un dislivello > 90 cm o quando la pendenza è > 6%)		NO

5.10	Il piano orizzontale è raccordato con un dislivello < a 2,5 cm? Dislivello 3,5cm		NO
5.11	La rampa confluisce su una zanella o su un grigliato?		NO

La rampa per i bagni presenti nella zona d'ingresso all'area dell'ormeggio.

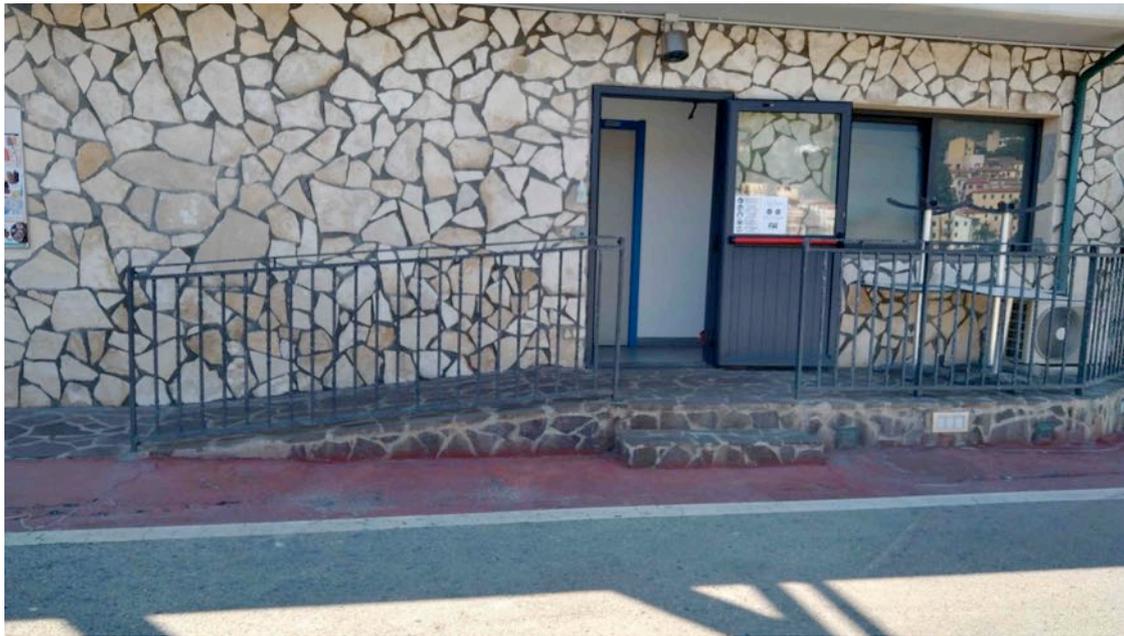
La rampa per i bagni presenti nella zona d'imbarco all'area dell'ormeggio.

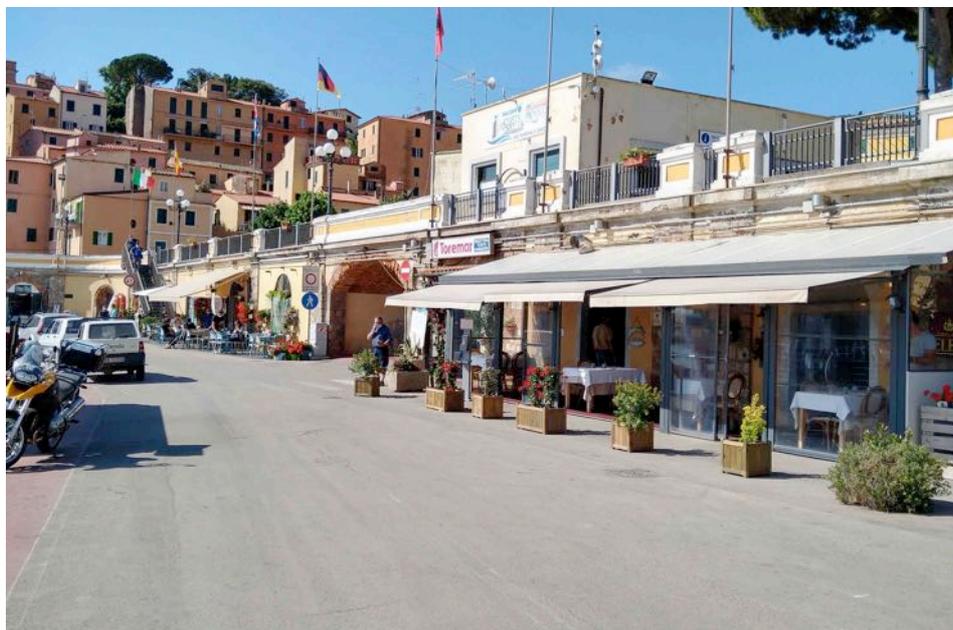
La zona interna all'area dell'ormeggio che costeggia delle strutture commerciali risulta pavimentata in asfalto come la viabilità.

⁴ La pavimentazione in asfalto generalmente piana risulta in alcune parti sconnessa, mentre la parte più storica dell'ormeggio è pavimentata in pietra sconnessa.

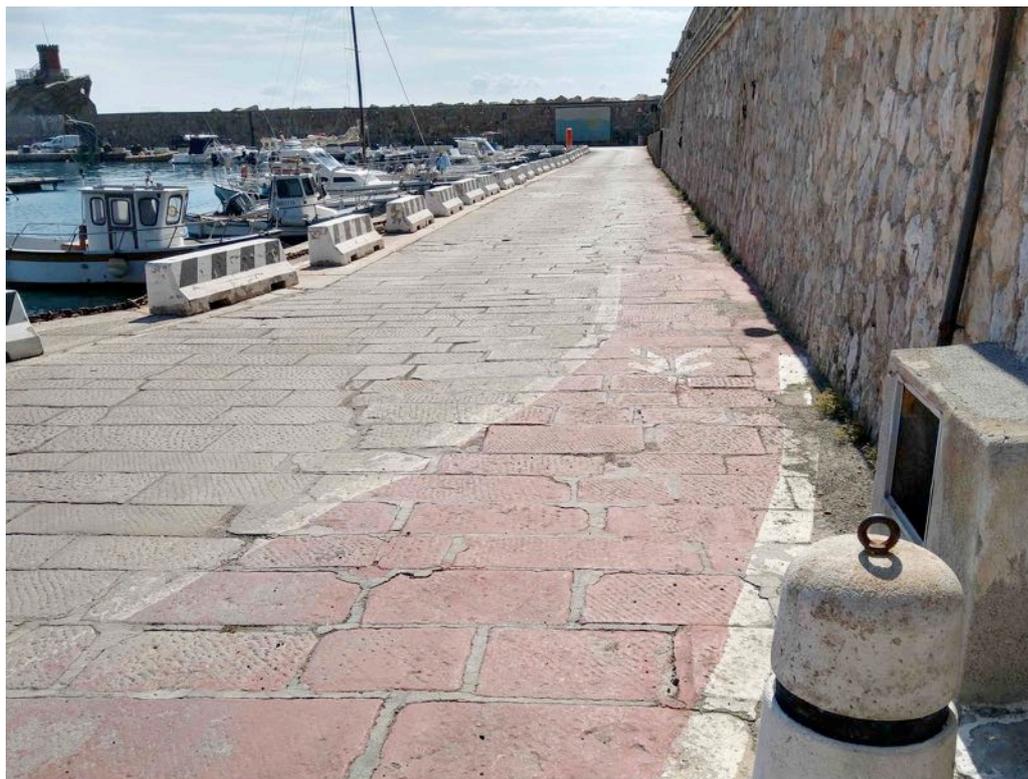
¹ In generale la pavimentazione risulta facile da percorrere (asfalto) esiste una parte più storica dell'ormeggio pavimentata con lastroni di pietra originaria che risulta invece difficoltosa da essere percorsa con una sedia a ruote o passeggino.

La zona più storica dell'ormeggio che costeggia la diga risulta pavimentata in pietra sconnessa.

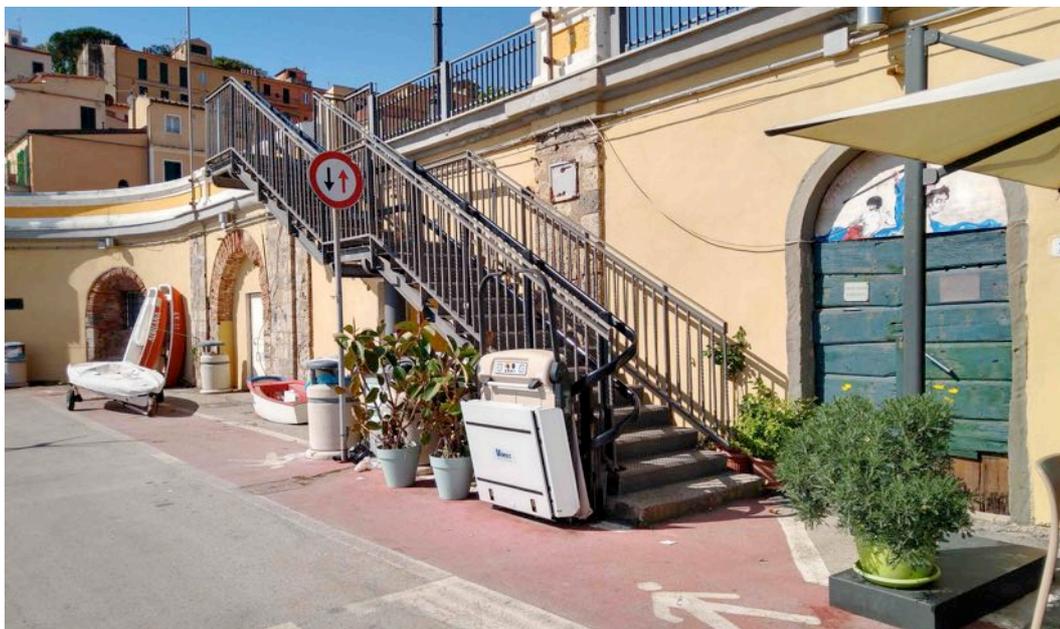
⁵ Le scale hanno una larghezza di 120cm ma avendo installato un servoscala per le sedie a ruote la larghezza libera si è ridotta a 107cm.

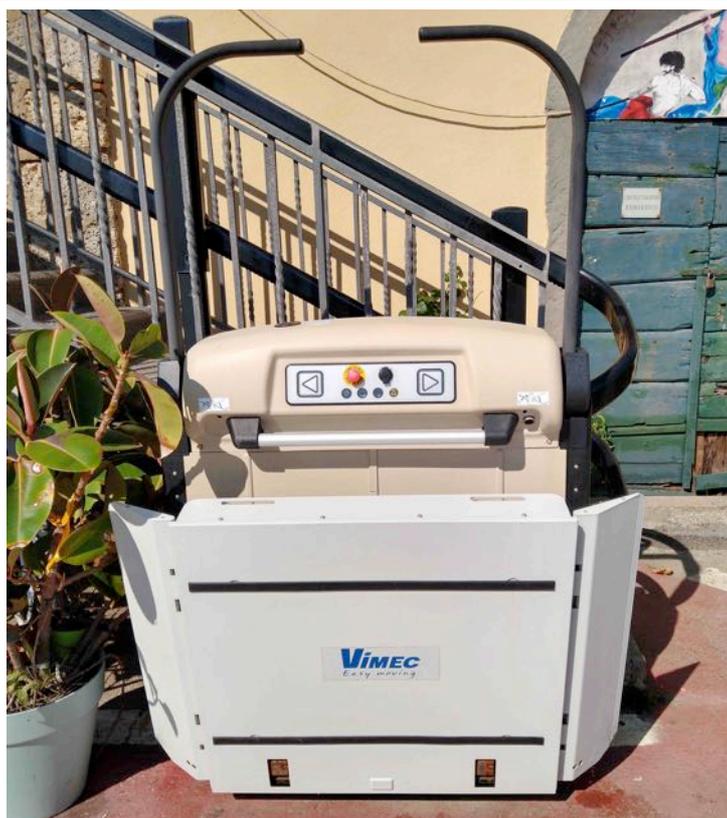
8.9	Il servizio è sempre garantito durante l'apertura della struttura?		NO
<p>Note</p> <p>(localizzare, per quanto possibile, le criticità rilevate e specificare se ricorrenti)</p> <p>Tutti i servoscala risultano visivamente degradati, non sono presenti etichette di collaudi o verifiche periodiche che facilitino la percezione del buon funzionamento dell'attrezzatura.</p> <p>Non sono presenti cartelli di indicazione su come poter fare per utilizzare i servoscala in autonomia e sicurezza né indicazioni su numeri di telefono da chiamare per poter avere assistenza nell'utilizzo.</p>

Uno dei n.3 servoscala presenti nell'area dell'ormeggio per poter accedere all'area sopraelevata.

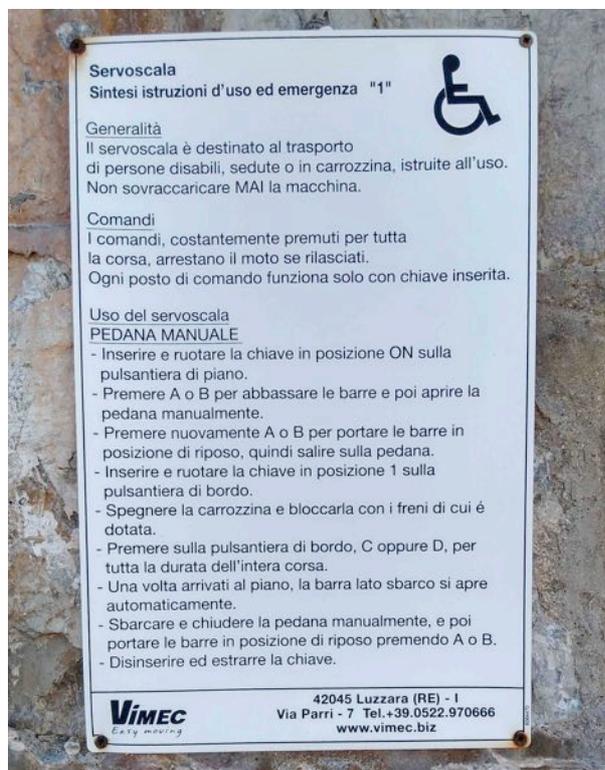
⁶ In prossimità dei servoscala non ci sono cartelli con numeri da chiamare o indicazioni di cosa fare per poter usufruire del servizio.

L'unico cartello presente vicino ad uno dei servoscala che però non indica chi contattare per le chiavi di attivazione.

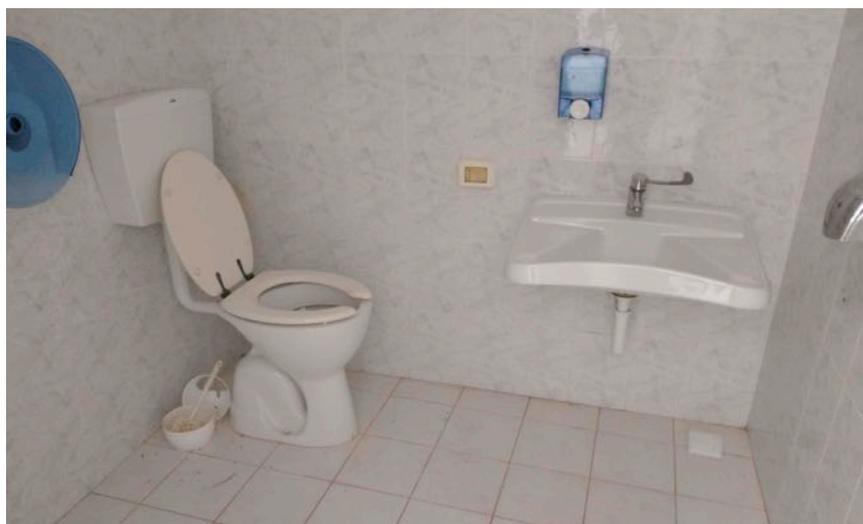
Uno dei bagni in prossimità dell'ingresso

⁷ I lavabi hanno altezza di 80 cm, rubinetti a leva ma il sifone è rigido.

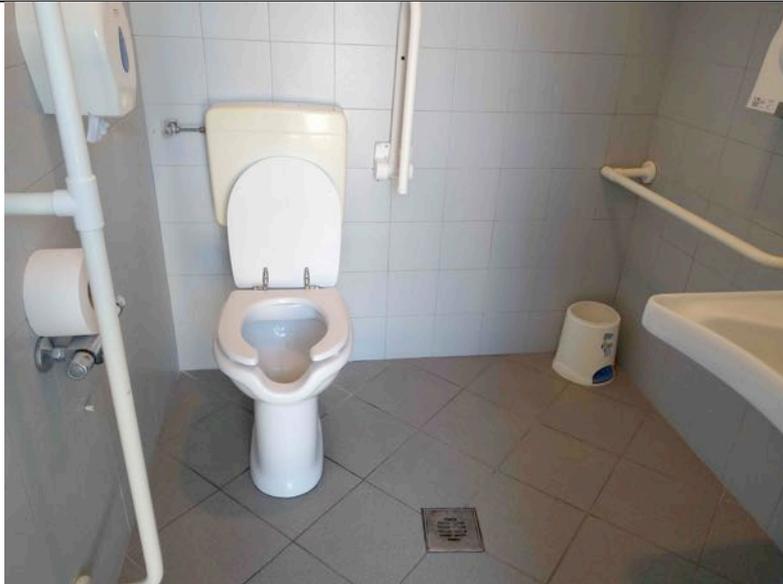
Uno dei bagni in prossimità dello sbarco del tragheto

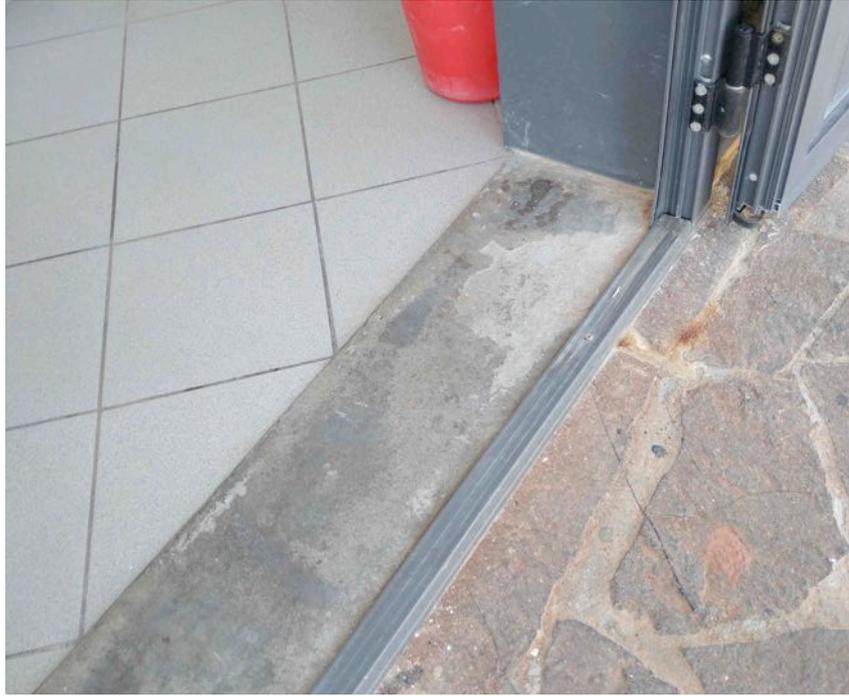
11.9	Sono presenti piccoli dislivelli in prossimità dell'accesso. Come, ad esempio, soglie con dislivello $\geq 2,5$ cm? Scalino 3,5cm	SI

Scalino sulla soglia di 3,5cm dovuto al profilo
