Lastra a Signa (FI), 29/09/2020
Prot.n.CRA260-20

Regione Toscana
PORTI TURISTICI

CHECK-LIST VALUTAZIONE SINTETICA ACCESSIBILITÀ E RILIEVO DELLE CRITICITÀ
(CAVO NELL'ELBA - ISOLA D'ELBA)

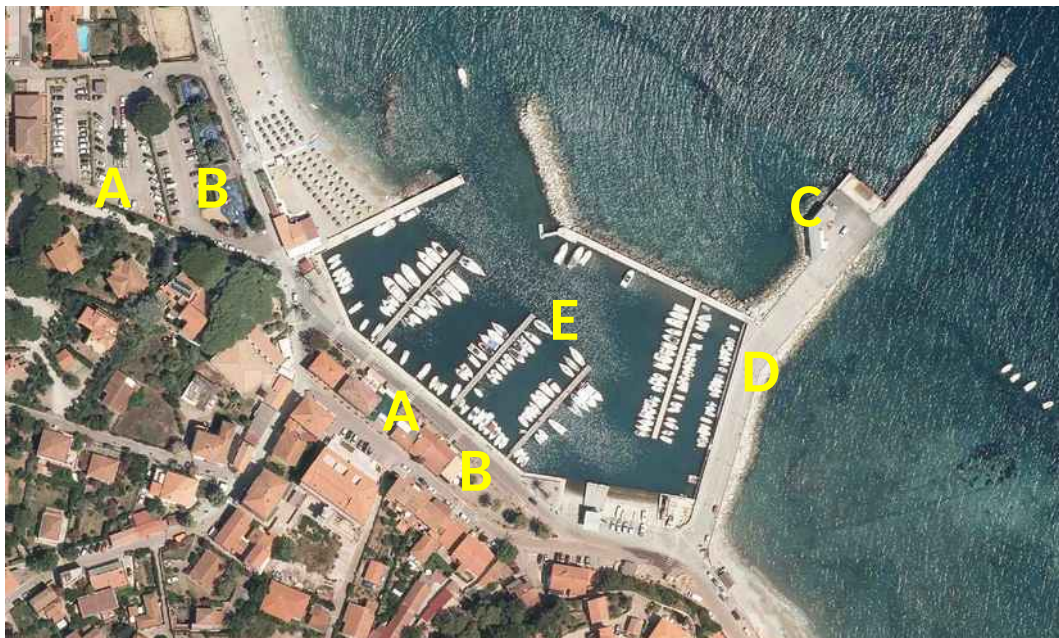
Vista aerea del l'ormeggio di Cavo nell'Elba

In prossimità dell'area di pertinenza dell'ormeggio è presente un parcheggio pubblico comunale con circa 80 posti auto, in parte si sviluppa lungo la strada, Lungomare Vespucci, in parte con parcheggio dedicato posto ad una quota sopraelevata e raccordata con una rampa sia carrabile che pedonale.

Sono presenti alcuni posti auto riservati, uno lungo la strada ed uno all'interno del parcheggio.

La struttura portuale non è dotata di un parcheggio interno per gli avventori e non esistono posti riservati per gli ormeggi.

A	<i>Parcheggio pubblico lungo strada e isolato</i>	C	<i>Bar interno all'ormeggio</i>
B	<i>Parcheggi disabili esterni all'ormeggio</i>	D	<i>Molo</i>
C	<i>Servizi igienici interni all'ormeggio</i>	E	<i>Pontili galleggianti</i>

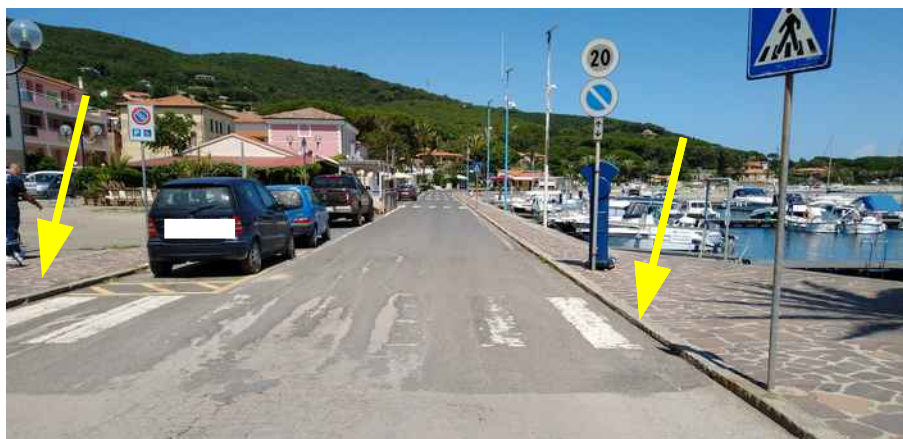
Sia nel parcheggio lungo la strada che nel parcheggio isolato sono presenti due parcheggi riservati con segnalazione orizzontale e verticale visibile, posti in prossimità dell'ingresso dei parcheggi stessi. In particolare per il parcheggio presente lungo la strada si segnala che non risulta raccordato il piano stradale con i marciapiedi sopraelevati, mentre per il parcheggio superiore si segnala che la rampa di raccordo è di tipo carrabile e non è realizzata con gli accorgimenti utili ad essere percorsa da una persona su sedia a ruote.

Posto auto riservato lungo la strada, si noti la mancanza dei raccordi con i marciapiedi.

2.A Parcheggio pubblico esterno all'area portuale	1. L'area del parcheggio esterno risulta posta in prossimità dell'ormeggio lungo la strada.	1. L'area del parcheggio esterno risulta munita di alcuni parcheggi riservati a persone con disabilità, ma non sono raccordati correttamente con i marciapiedi che portano all'ingresso.	1. Modificare posizione e conformazione dei posti riservati per renderli accessibili.

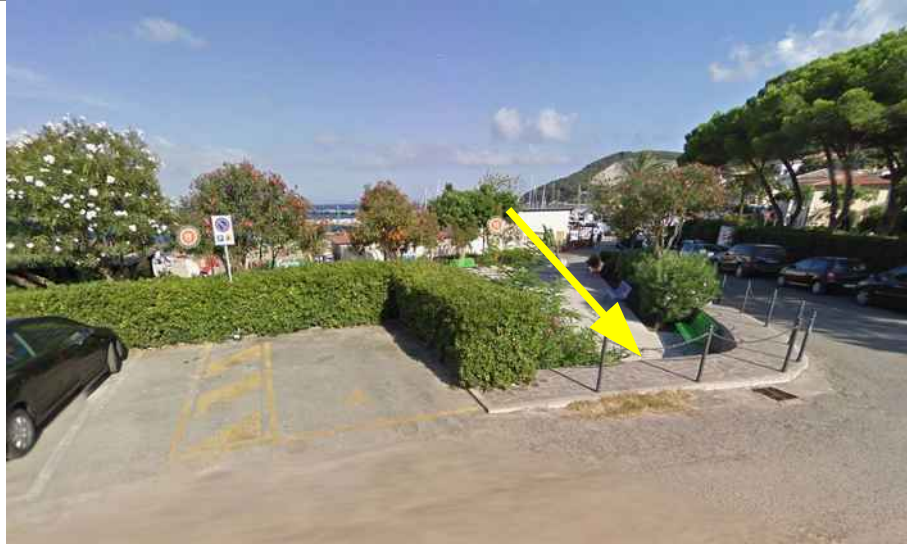
Posto auto riservato nel parcheggio superiore, si noti il marciapiede sulla destra che risulta privo di protezione verso il vuoto.

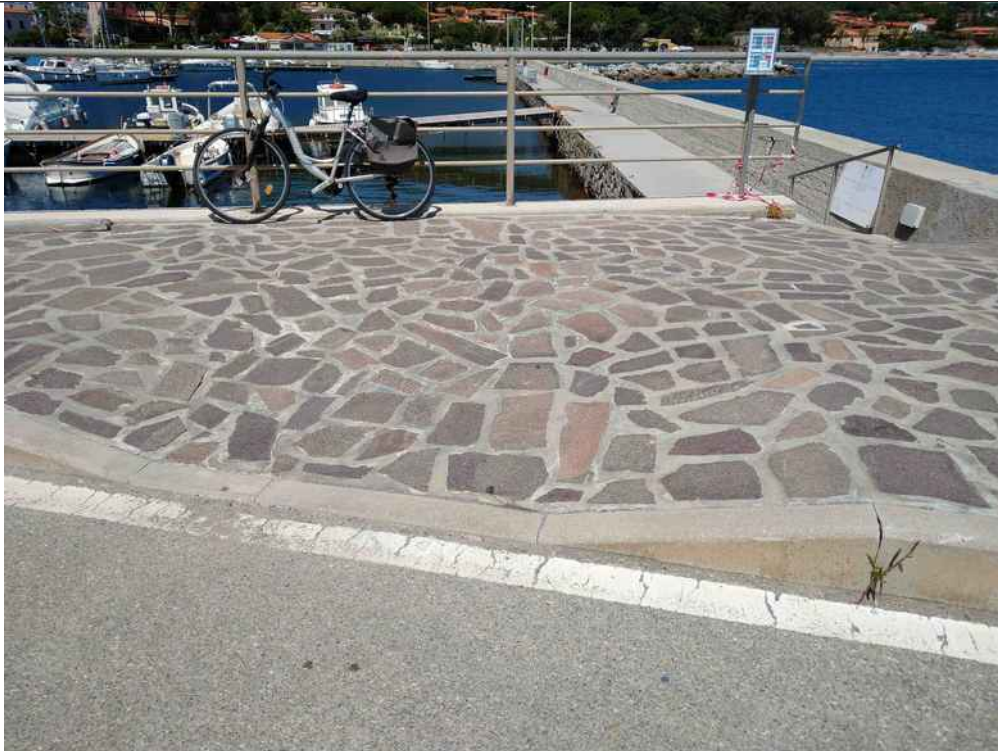
Percorsi pedonali rialzati rispetto alla viabilità interna

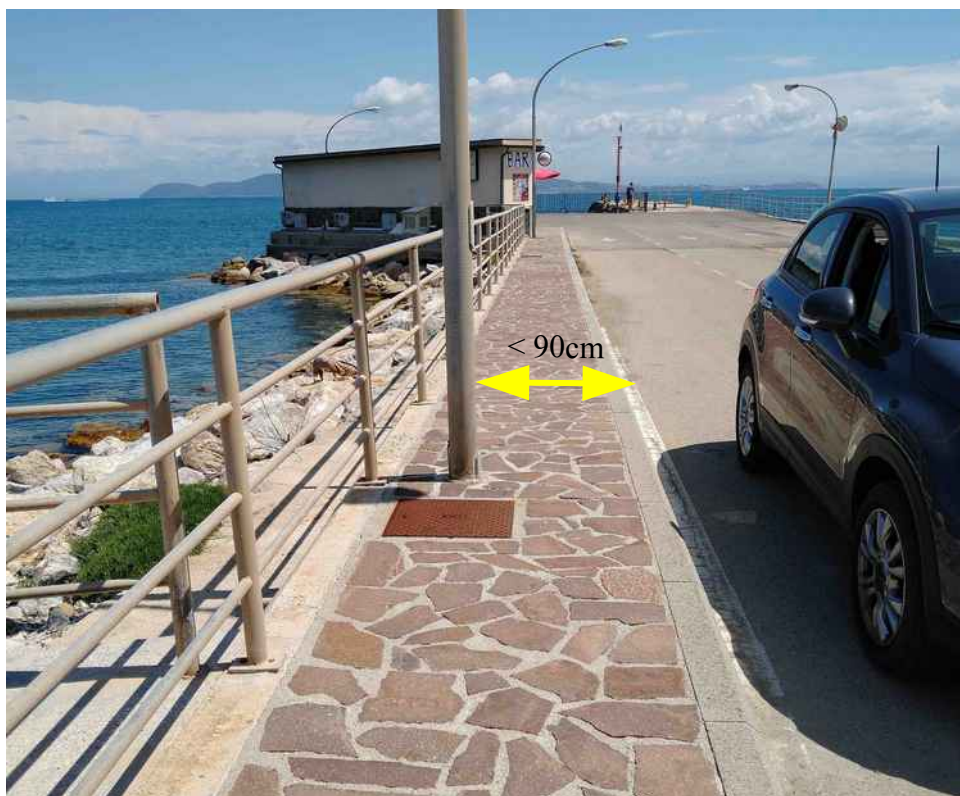
Restringimento del marciapiede dovuto all'ingombro del palo di illuminazione.

2.B Parcheggio interno all'area portuale		1. Non è presente un parcheggio interno all'area portuale.	1. E' opportuno dotare l'ormeggio, che si snoda con una forma ad L, di alcuni posti auto, anche solo riservati, nella zona interna dell'area in concessione.
3 Marciapiedi, percorsi o aree pedonali interni all'area portuale		1. I percorsi pedonali sono sempre sopraelevati rispetto alla viabilità interna dell'ormeggio, questo obbliga le persone con sedia a ruote a dover salire e scendere dai marciapiedi che però hanno raccordi con pendenze >15%. 2. Lungo i marciapiedi sono presenti ingombri che limitano la larghezza del passaggio.	1. Realizzare i marciapiedi con percorsi a raso protetti ove possibile, in alternativa migliorare le pendenze dei raccordi per rendere migliore la percorribilità a carrozzine, passeggini e trolley da viaggio. 2. Modificare l'illuminazione in modo da evitare gli ingombri presenti sui marciapiedi dovuti alla presenza dei lampioni.

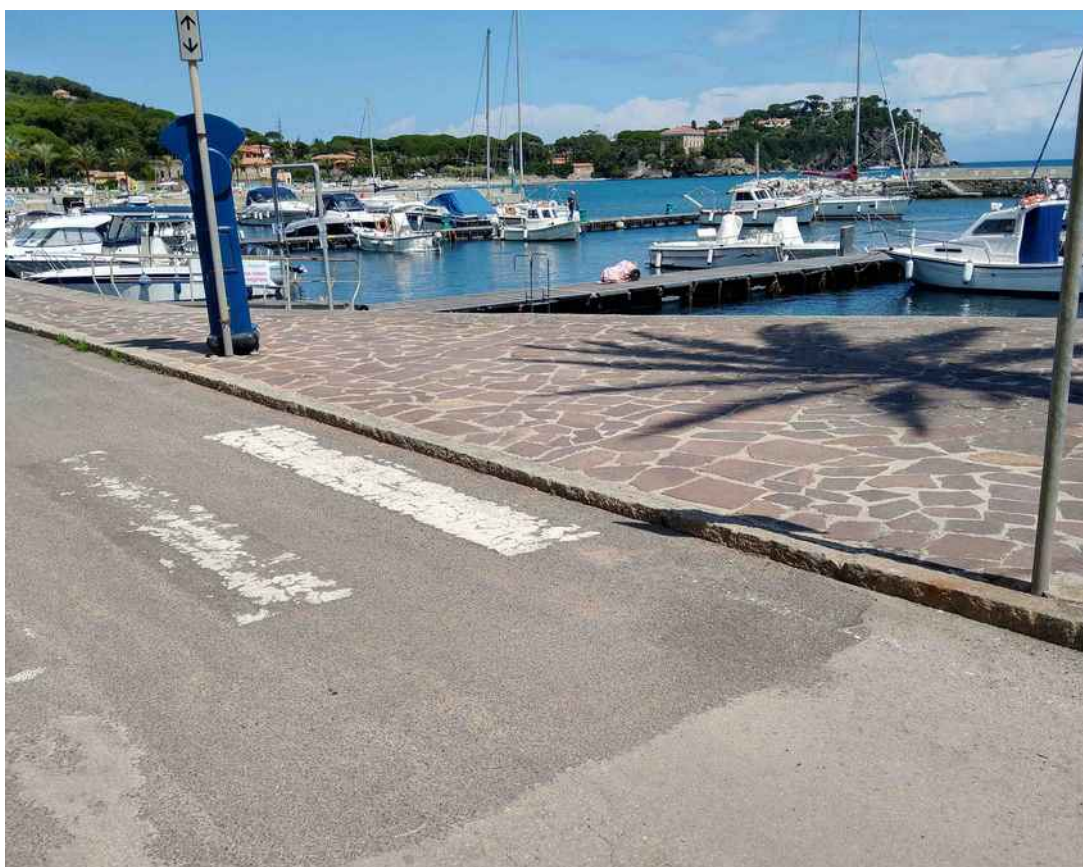
Le strisce pedonali presenti sono usurate, questo riduce la loro percezione in quanto il contrasto tra striscia bianca e pavimentazione stradale risulta, di fatto, basso; in più i marciapiedi non sono raccordati con l'attraversamento stradale.

³ Le strisce sono deteriorate e poco visibili.

4 Attraversamenti pedonali interni all'area portuale		1. Le strisce pedonali sono usurate e non sono raccordate con i marciapiedi, in più non sono presenti indicazioni tattili per persone cieche.	2. Manutenere la superficie delle strisce pedonali in modo da essere ben evidenziate ed aggiungere segnalazioni tattili per persone cieche.
5 rampe, scivoli, raccordi interni all'area portuale.		1. Le rampe e scivoli presenti spesso non sono realizzate in modo da essere accessibili in autonomia da persone su sedia a ruote.	1. Realizzare gli interventi per rendere le rampe e scivoli presenti accessibili in autonomia da persone su sedia a ruote. 2. Realizzare gli scivoli ove necessario

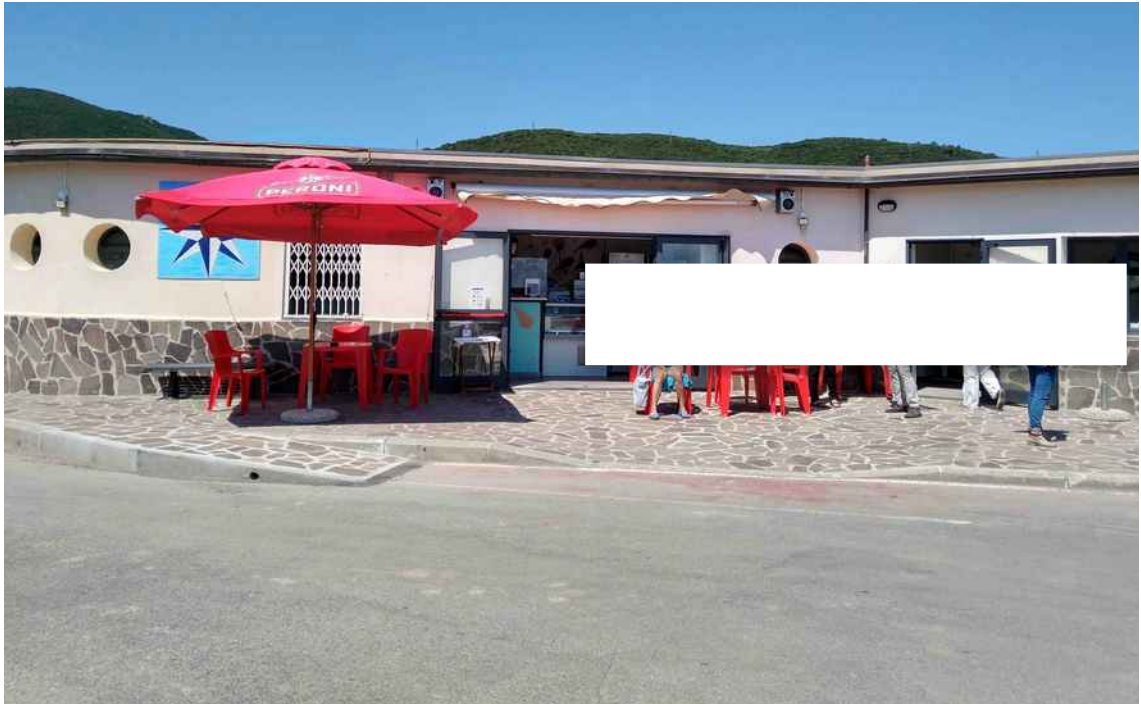
In prossimità dei servizi igienici e Bar nella zona dell'attracco dell'eliscafo sono presenti i raccordi con i marciapiedi con pendenze <15%

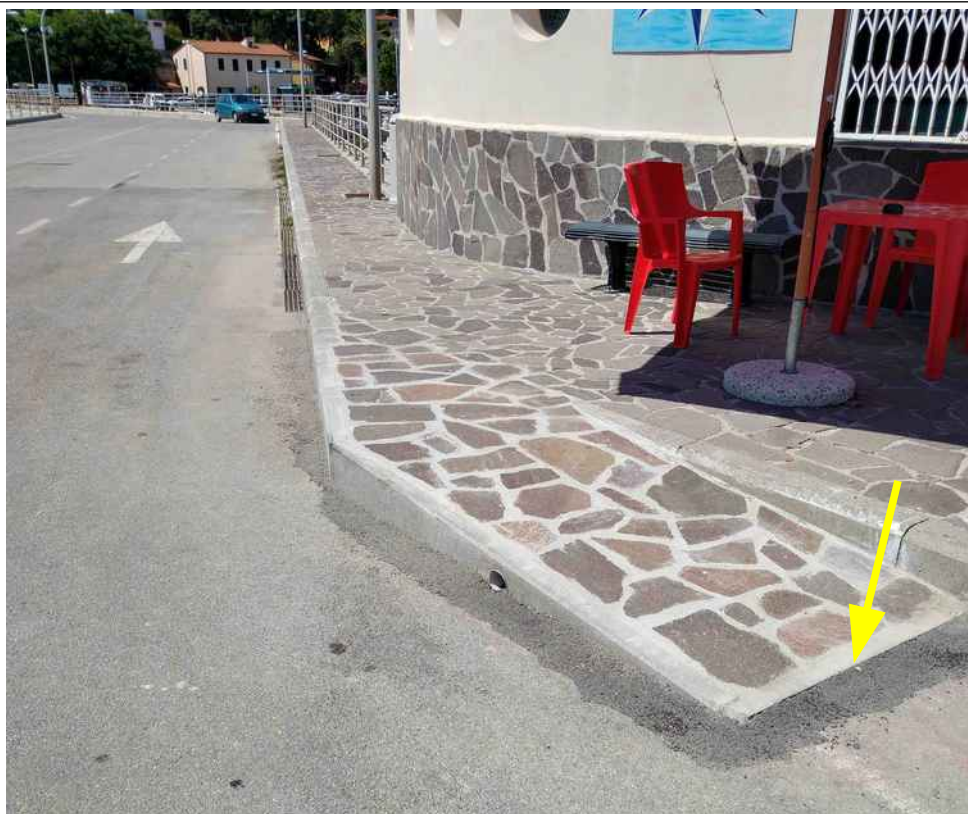
⁴ Le rampe descritte sono quelle per accedere ai bagni accessibili all'interno dell'area dell'ormeggio, non sono presenti altre rampe all'interno dell'area.

La rampa per i bagni presenti nella zona d'ingresso all'area dell'ormeggio, si noti il raccordo tra l'asfalto ed il porfido come risulta realizzato a regola d'arte senza lasciare il gradino con il cordolo.

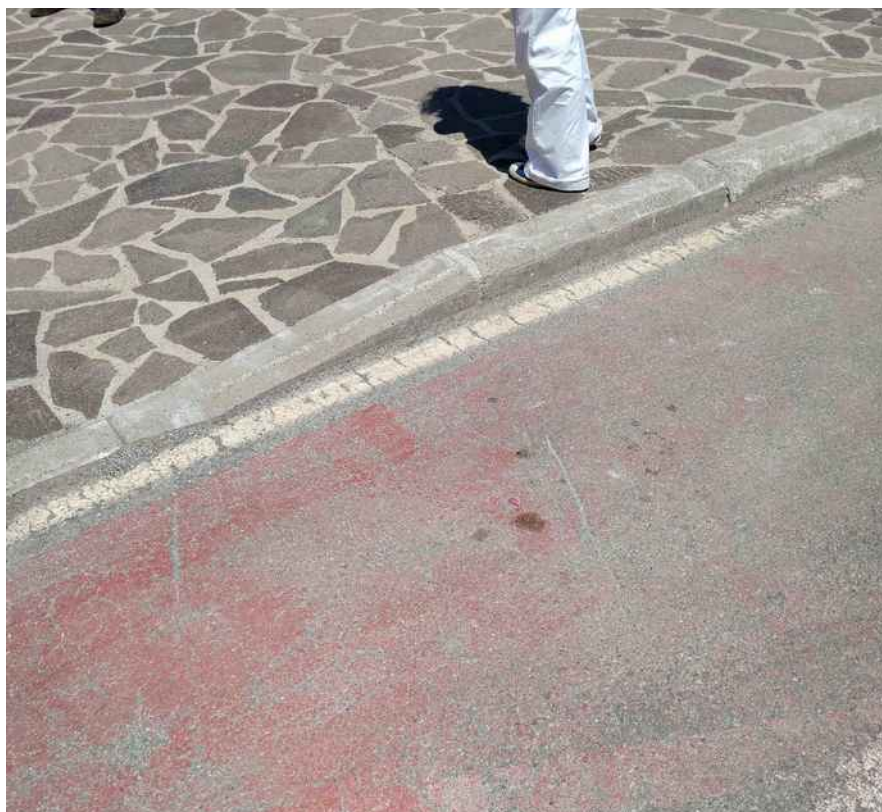
Le pavimentazioni esterne sono generalmente con finitura porfido con posa ad opus-incertum, in alcuni tratti non facili per una persona su sedia a ruote ma in genere di buona percorribilità, solo alcune parti sono in asfalto a raso con la viabilità carrabile, segnalate a terra con vernice rossa.

⁵ La pavimentazione in asfalto generalmente piana risulta in alcune parti sconnessa, mentre la parte più storica dell'ormeggio è pavimentata in pietra sconnessa.

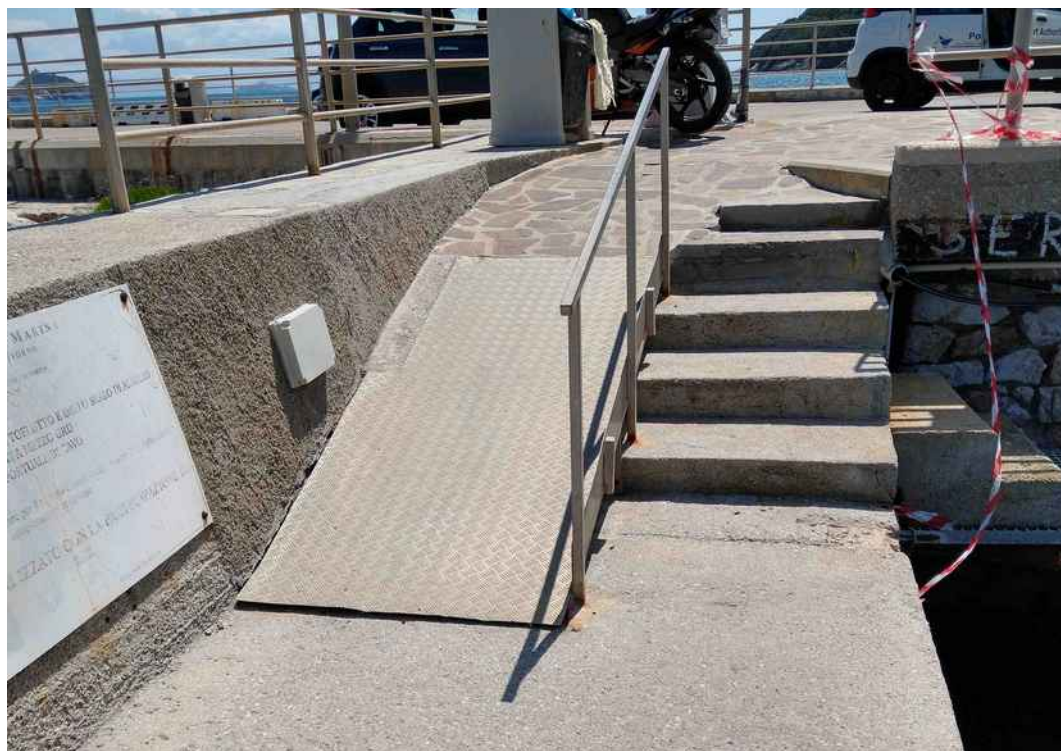
Le uniche scale che si trovano all'interno dell'area portuale sono collocate a metà del molo principale per scendere sul molo secondario, la scala presenta diverse anomalie, come si vede dalla foto, aggravate anche da una rampa metallica, aggiunta in seguito, che riduce la larghezza della scala.

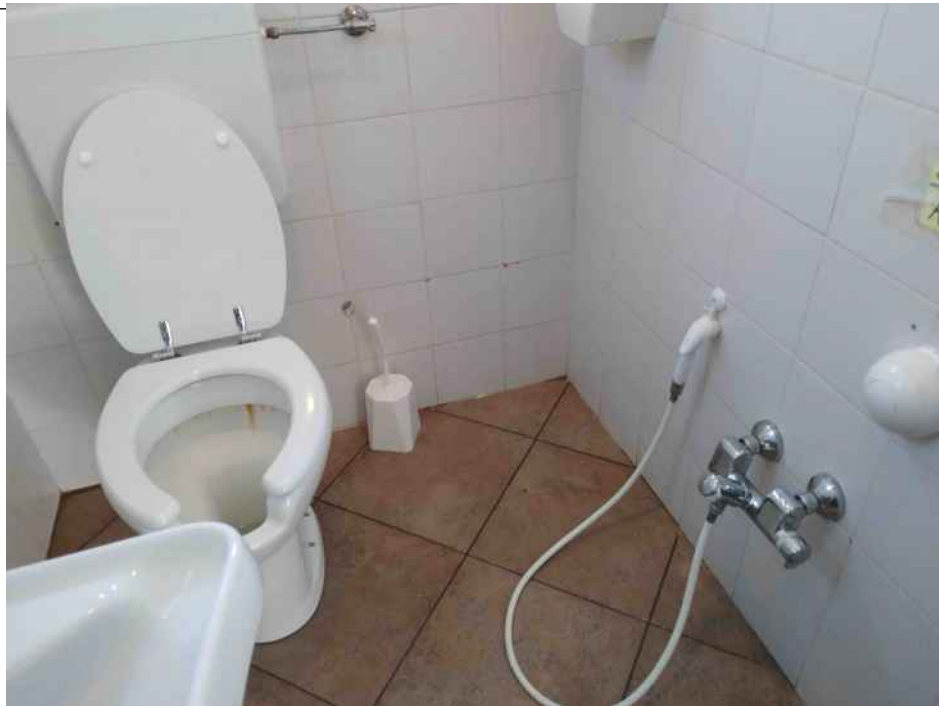
⁶ Il locale ha le dimensioni sufficienti ma la posizione del WC risulta errata, manca lo spazio laterale di 100cm, potrebbe essere recuperato spostando il WC.

Uno dei bagni in prossimità dello sbarco, la posizione del WC non risulta alla misura necessaria per l'accostamento laterale (>100cm). Il bottone dello sciacquone risulta lontano dalla seduta.

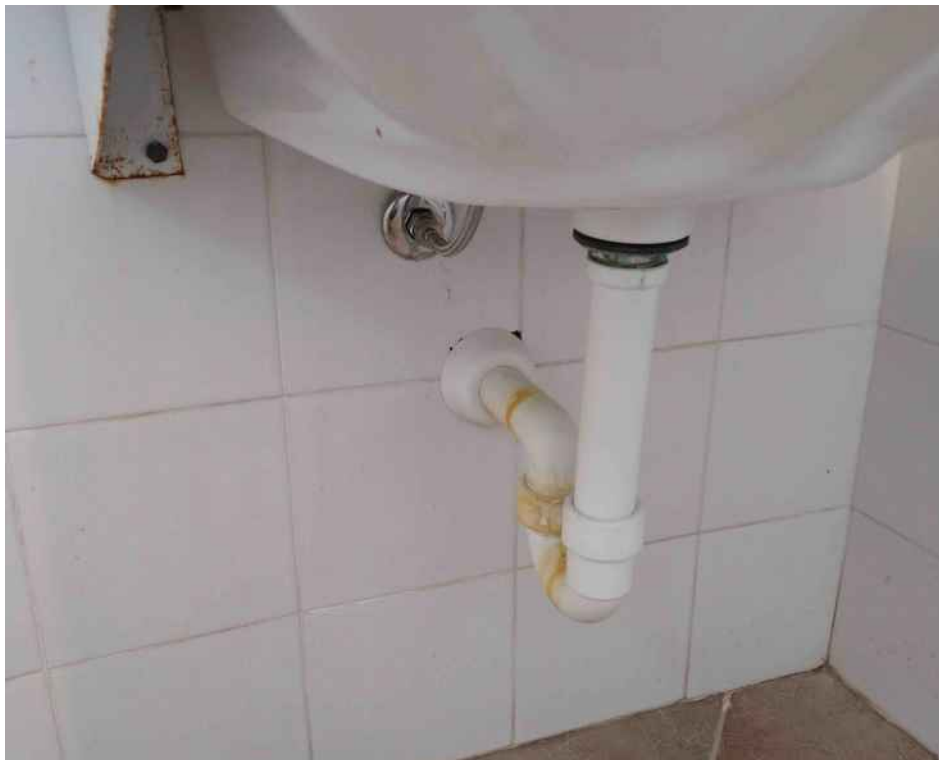
⁷ I lavabi hanno altezza di 80 cm, rubinetti a leva ma il sifone è rigido.

Lo scarico sotto il lavello risulta rigido e non flessibile.

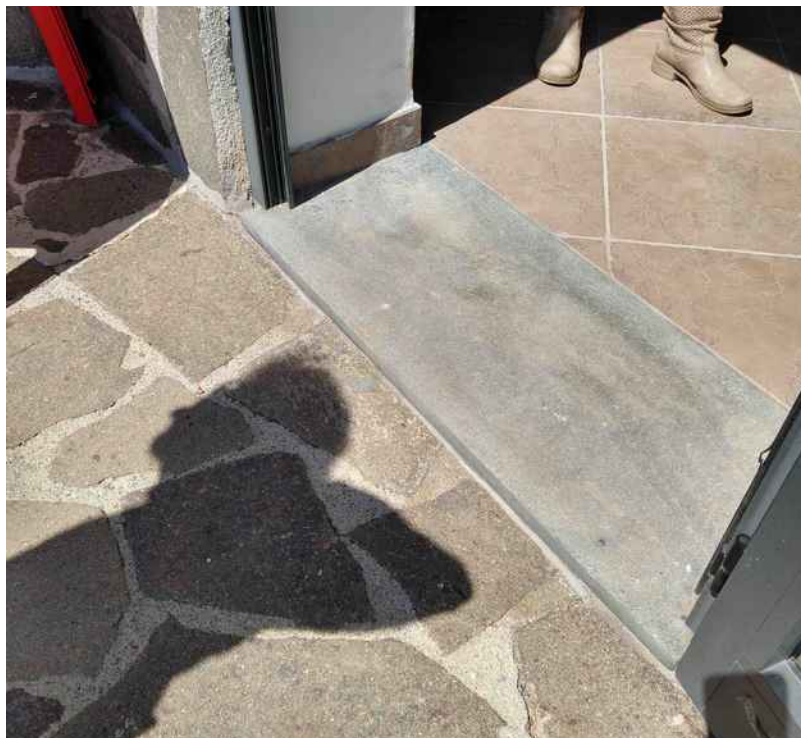
11.9	Sono presenti piccoli dislivelli in prossimità dell'accesso. Come, ad esempio, soglie con dislivello $\geq 2,5$ cm? Scalino 3cm	SI

Scalino presente all'ingresso del Bar.
