Lastra a Signa (FI), 24/09/2020
Prot. n. CRA254-20

PORTI TURISTICI

**CHECK-LIST VALUTAZIONE SINTETICA ACCESSIBILITÀ E RILIEVO DELLE CRITICITÀ
(CALA GALERA)**

Porto "Cala Galera" – Comune di Monte Argentario - Grosseto

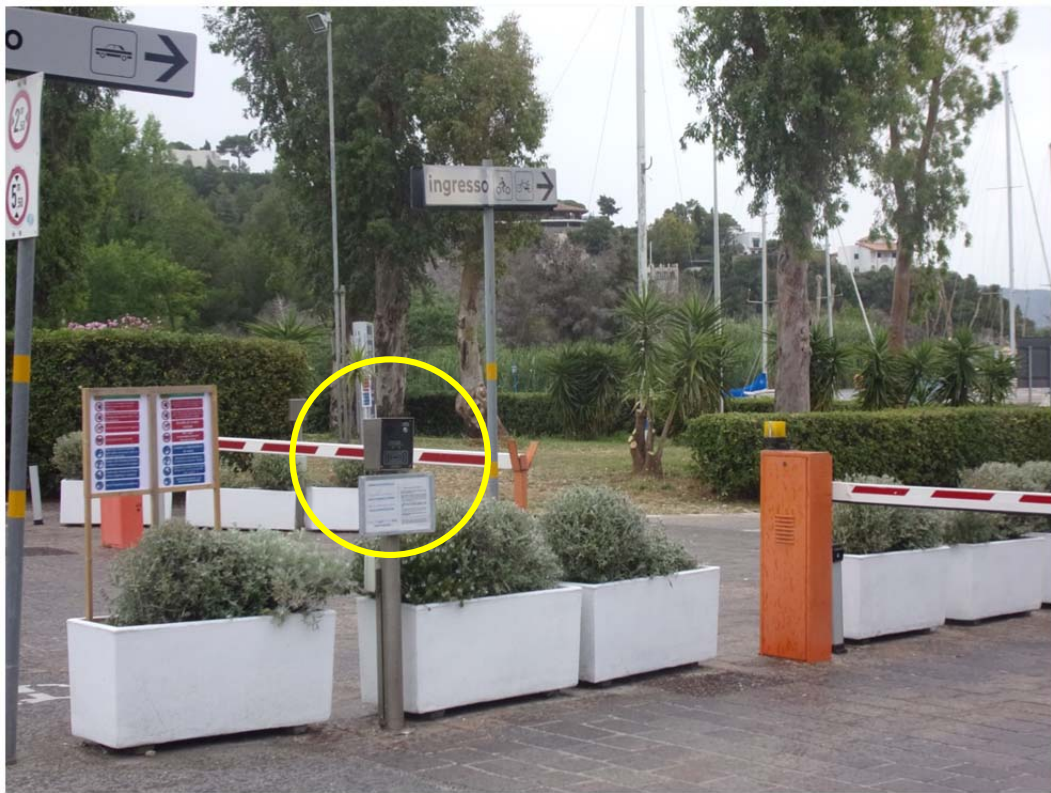
Immagine dell'accesso al porto con apertura della sbarra attraverso chiamata con citofono

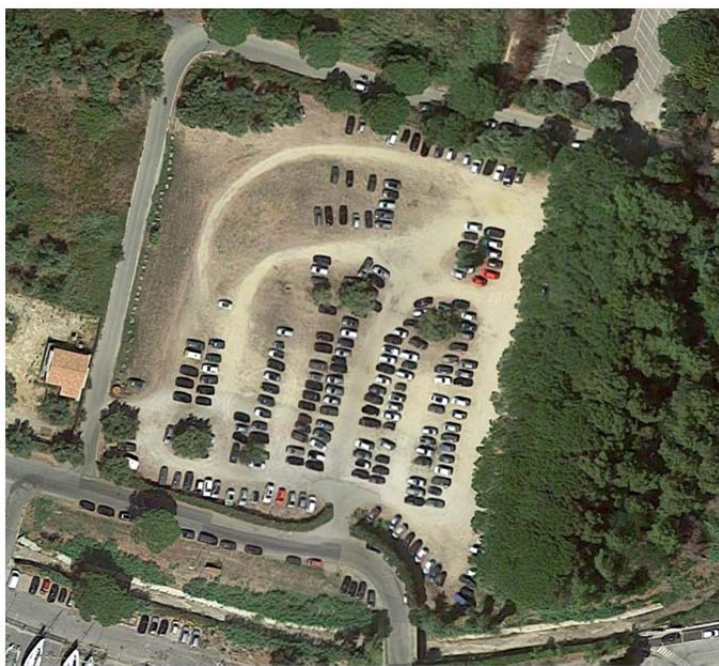
Il parcheggio pubblico esterno è stagionale e su un piazzale sterrato difficilmente utilizzabile da una persona su sedia a ruote.

Gli stalli di sosta per disabili non sono segnalati né con segnaletica orizzontale né con segnaletica verticale. Il loro numero e posizione non è rilevabile.

2.A Parcheggio pubblico esterno all'area portuale	1. Presenza di un'area usata, di fatto, a parcheggio, ma non organizzata come tale.	1. l'area a parcheggio è un piazzale sterrato e privo di illuminazione; 2. la distanza dall'ingresso del porto è di circa 170 metri e non vi è un percorso pedonale protetto; 3. non vi sono posti auto dedicati alle persone con disabilità; 4. è un parcheggio stagionale con chiusura invernale.	1. pavimentare il parcheggio con asfalto o con materiale idoneo a poter essere percorso da persone su sedia a ruote e dotarlo di illuminazione; 2. forse è possibile realizzare un percorso pedonale interno, tra l'area del parcheggio più vicina al porto e la prima banchina, verificando le pendenze affinché sia accessibile anche alle persone su sedia a ruote. In tal caso la distanza si ridurrebbe sensibilmente giungendo a misurare circa 50 mt. Realizzare un percorso protetto tra l'area a parcheggio e l'ingresso del porto. Dotare i percorsi pedonali di adeguata illuminazione e segnaletica di orientamento; 3. realizzare posti auto dedicati alle persone disabili, possibilmente in prossimità dei percorsi pedonali e nell'itinerario più breve per il raggiungimento del porto e dei cantieri navali; 4. prevedere una apertura annuale del parcheggio.

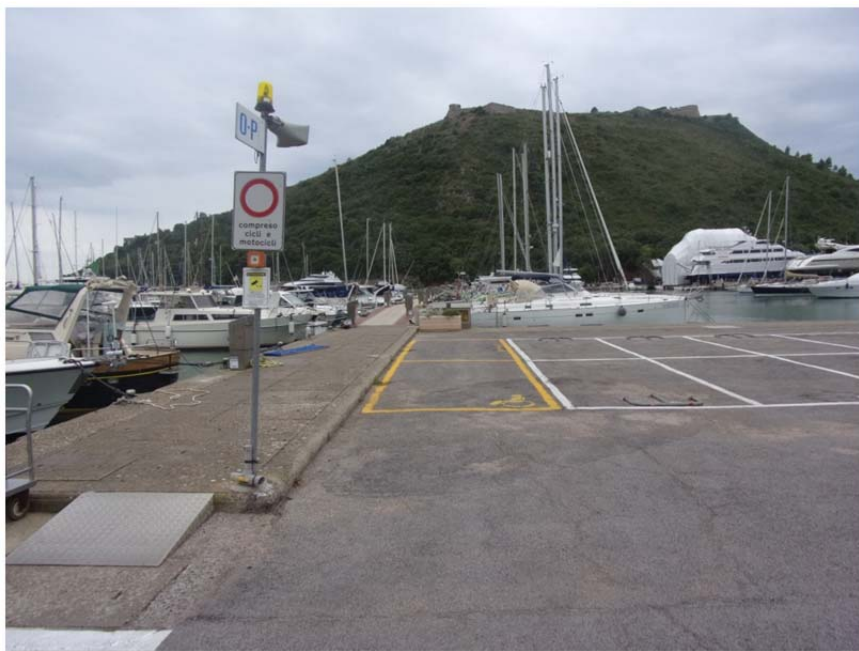
Immagine di alcuni stalli auto per disabili, interni al porto, in cui è assente la segnaletica verticale.

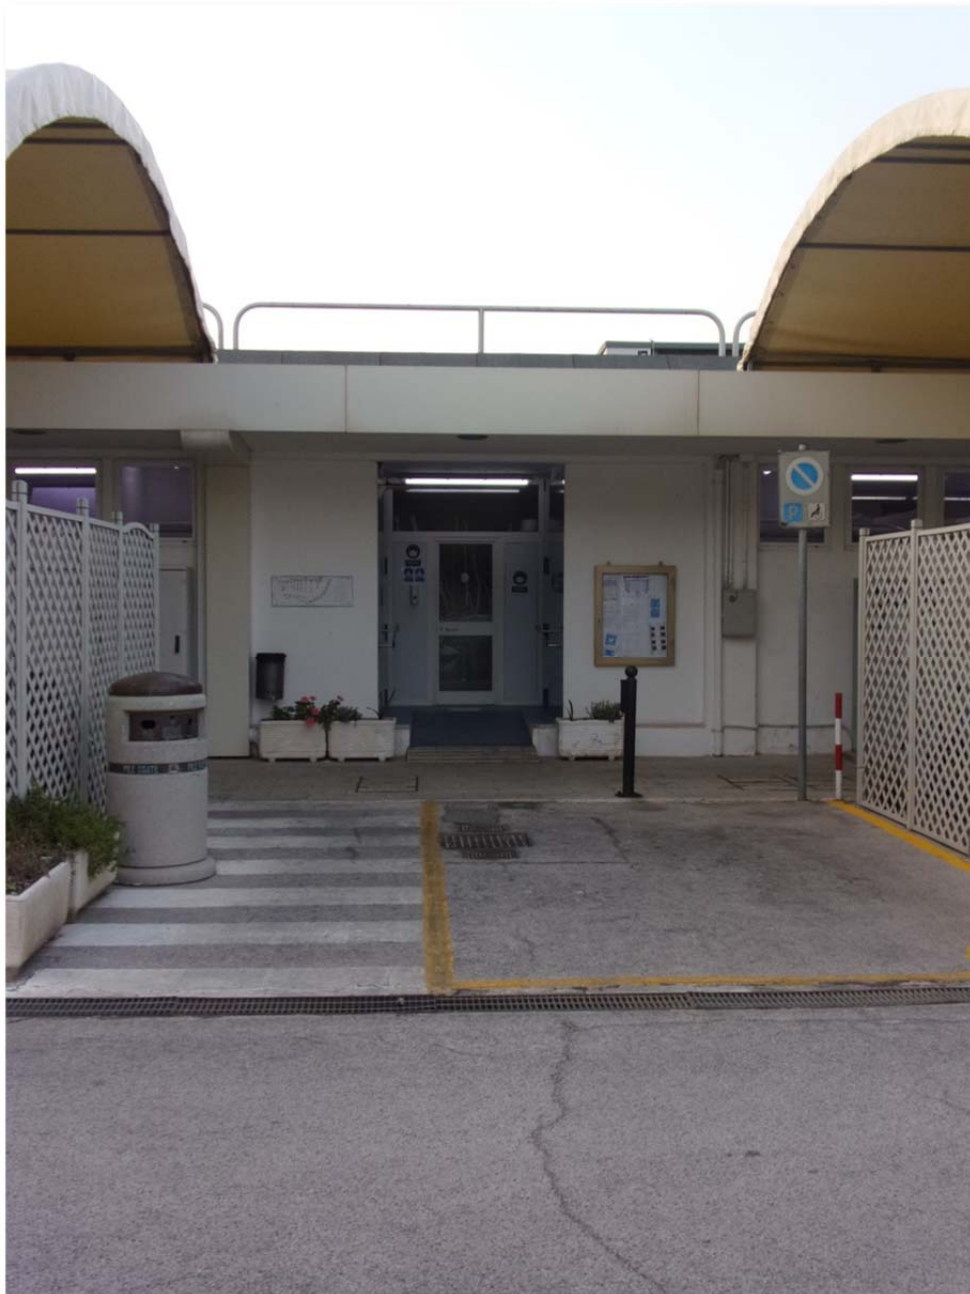
Immagine dello stallo auto per disabili, correttamente collocato in prossimità dei bagni, ma il cestino dei rifiuti può ostacolare la discesa delle persone e le strisce pedonali risultano interrotte e non proseguono nell'attraversamento stradale.

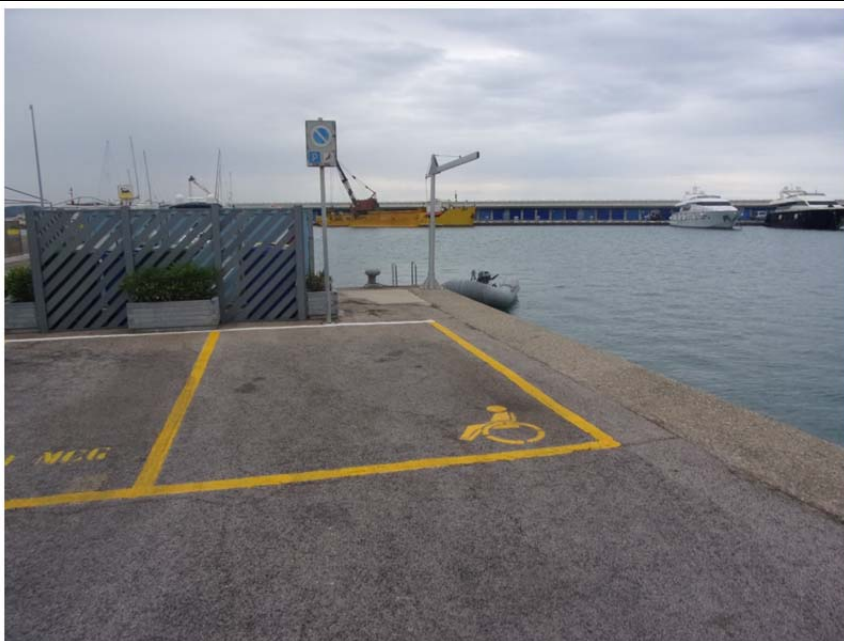
In prossimità della gruetta vi è il porto auto per disabili ma è assente uno spazio a terra di discesa. Tuttavia gli operatori dell'ufficio portuale lasciano a disposizione delle persone con disabilità anche i limitrofi spazi che sarebbero a loro assegnati.

2.B Parcheggio interno all'area portuale	1. la struttura portuale ha una ampia dotazione di parcheggi al coperto, parallela alla galleria commerciale.	1. Non vi sono parcheggi per disabili all'interno della galleria coperta ma solo davanti ai bagni; 2. spesso i parcheggi, interni alla galleria, sono delimitati da una catena; 3. i parcheggi per disabili sono in numero inferiore di 1 ogni 30 stalli; 4. i due posti auto per disabili, ubicati nel parcheggio all'ingresso del porto, non hanno la segnaletica verticale e lo spazio laterale riservato alla discesa; 5. lo stallo disabili, in prossimità della gruetta, non ha lo spazio laterale riservato alla discesa e risulta essere troppo vicino al limite della banchina	1. dedicare parcheggi auto per disabili anche all'interno della galleria coperta contrassegnandoli con segnaletica orizzontale e verticale; 2. eliminare la catena e realizzare una segnaletica, verticale ed orizzontale, dei posti riservati alle attività commerciali o al carico e scarico merci; 3. incrementare il numero dei parcheggi per persone disabili collocandoli, possibilmente, vicino ai percorsi pedonali e ai luoghi di interesse; 4. installare una segnaletica verticale e dotare i parcheggi dello spazio di discesa. I due posti potrebbero essere affiancati e ubicati in spazi con facilità di manovra di posteggio; 5. dotare il posto auto per disabili di uno spazio laterale di discesa e collocarlo più distante dal limite della banchina.

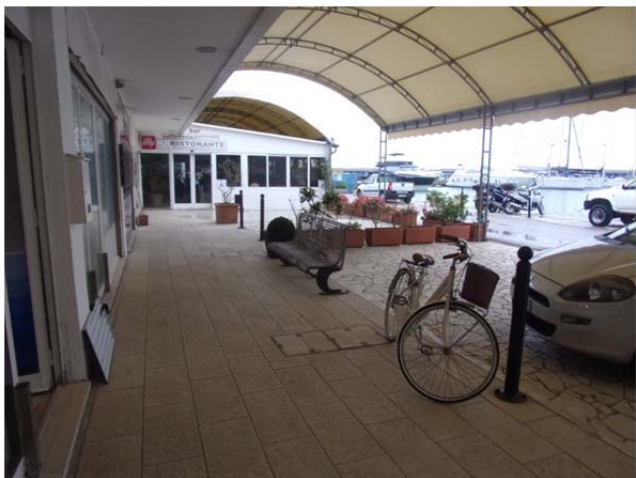
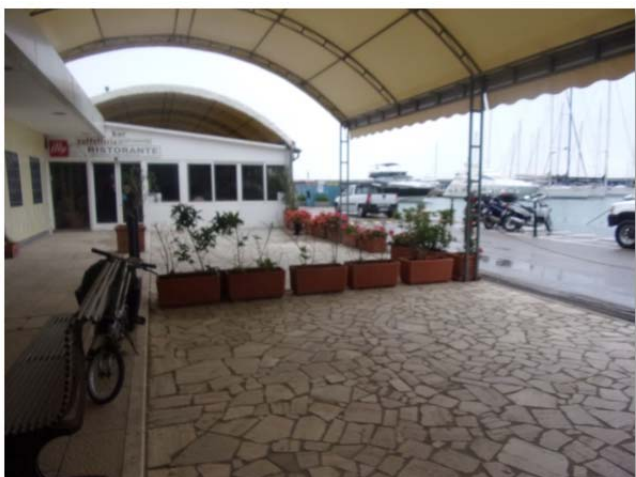
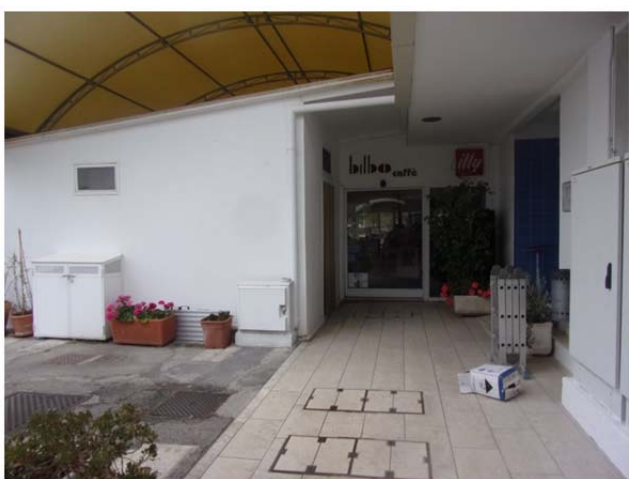
L'ampia galleria commerciale pedonale, dotata di parcheggi al coperto, di cui alcuni riservati alle attività, è interrotta da un bar ristorante che costringe le persone a "circumnavigare" l'ostacolo cercando un passaggio pedonale nell'adiacente spazio dedicato al parcheggio che però spesso è chiuso con una catena.

Il ristorante confina con la strada, dove ha un ingresso con soglia alta 9 cm (4 cm quelli lato galleria), per cui il superamento del manufatto comporta dover percorrere un tratto di strada, in cui vi è un dissuasore di velocità difficilmente superabile da una persona su sedia a ruote perché particolarmente alto, completamente non protetto dalle auto e dalle intemperie.

3 Marciapiedi, percorsi o aree pedonali interni all'area portuale	1. la galleria commerciale ha un percorso pedonale completamente al coperto, in piano, e molto ampio.	1. il percorso pedonale, interno alla galleria, si interrompe per la presenza del bar/ristorante costringendo le persone a percorrere un tratto stradale, peraltro dotato di un dissuasore di velocità ad elevato spessore, non	1. il bar/ristorante occupa una tutto lo spazio della copertura della galleria. Forse si potrebbe pensare di ridurne la profondità, ed allungarlo parallelamente alla galleria così che la superficie complessiva rimanga inalterata, in modo da creare uno spazio pedonale a fianco della

Per migliorare il livello generale dell'accessibilità della struttura sarà necessario intervenire, per quanto possibile, sul ristorante, sugli attraversamenti e sugli uffici del porto, oltre a modesti interventi sui bagni e sui parcheggi.

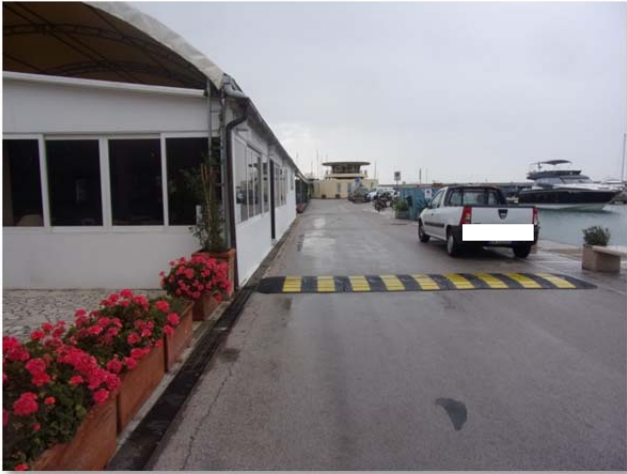
Immagine del percorso da seguire, su strada, per oltrepassare il ristorante, con il dissuasore di velocità che rende difficoltoso il suo superamento da parte di una persona con disabilità.

L'ingresso, lato strada, del ristorante ha una soglia di 9 cm diventando inaccessibile per una persona su sedia a ruote.

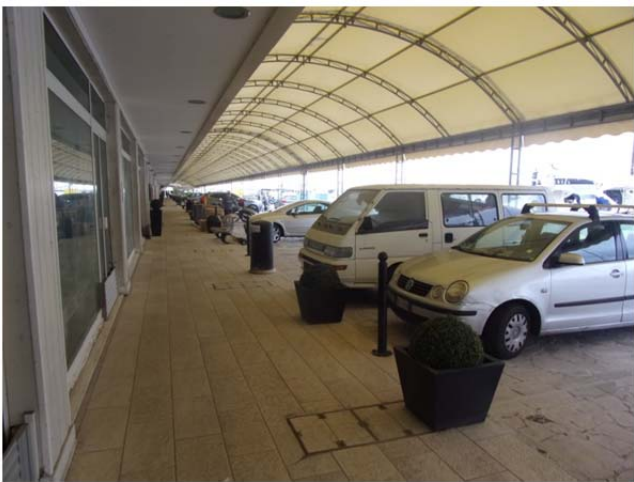
I negozi che si affacciano nella galleria commerciale hanno, nella maggior parte dei casi, una soglia di circa 2 cm. Vi sono situazioni in cui la soglia è maggiore, dai 4 cm ai 10 cm, ma spesso hanno rampe di raccordo. Il dislivello tra il parcheggio coperto e l'area pedonale ha sempre un dislivello inferiore ai 2 cm.

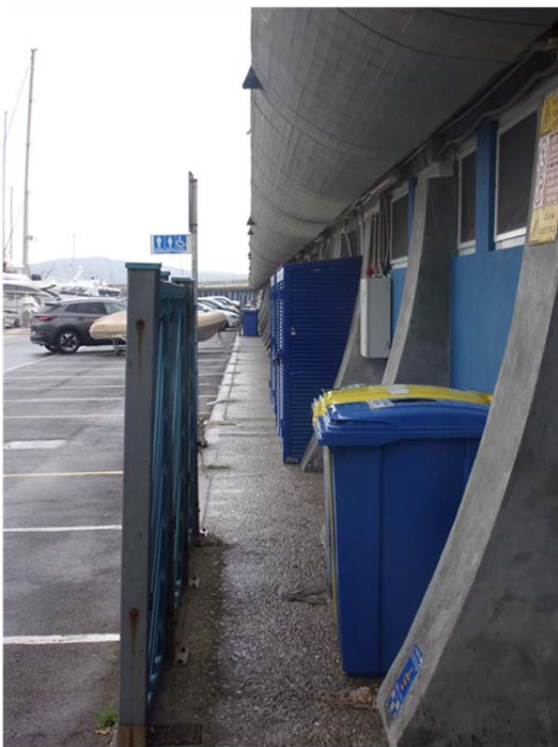
Il percorso pedonale del molo frangiflutto (zona sud del porto) ha dimensioni ridotte con restringimenti, dovuti alla presenza dei contenitori per rifiuti, che non consentono il passaggio della persona su sedia a ruote.

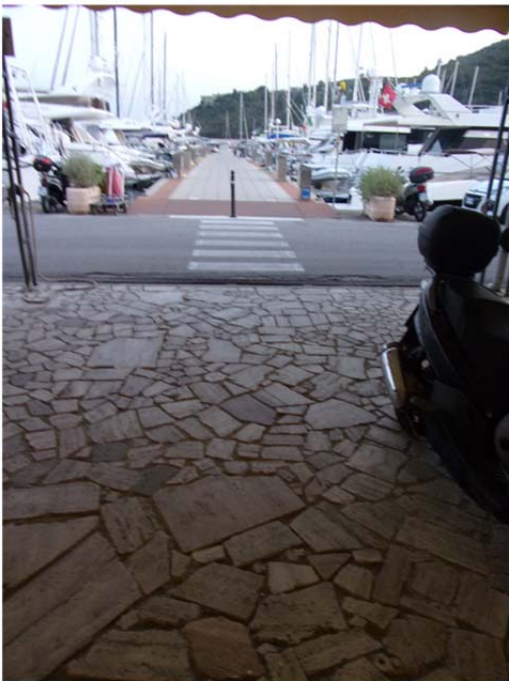
In alcuni attraversamenti le strisce pedonali non proseguono fino alla "promenade" pedonale della galleria commerciale ma si interrompono in uno spazio dedicato al parcheggio delle auto o dei motorini.

<p>permettendo una percorrenza continua;</p> <p>2. Assenza di segnaletica di direzione e orientamento.</p>	<p>strada che consenta di poter circumnavigare la struttura occupata dal locale. Si segnala che gli ingressi del bar/ristorante hanno un gradino che non consente l'accesso alle persone su sedia a ruote.</p> <p>2. Predisporre una efficace segnaletica di direzione e orientamento.</p>
4 Attraversamenti pedonali interni all'area portuale	<p>1. Presenza diffusa di attraversamenti pedonali ad ogni ingresso di banchina del molo sottoflutto.</p>	<p>1. Gli attraversamenti pedonali, ubicati davanti alle banchine del molo sottoflutto, hanno un pilastrino dissuasore e, lato galleria, terminano davanti ai parcheggi, spesso delimitati da una catena;</p> <p>2. gli attraversamenti pedonali, nella zona degli uffici portuali, hanno delle interruzioni non consentendo così di collegare spazi protetti;</p> <p>3. il molo frangiflutto ha una carenza di attraversamenti pedonali.</p>	<p>1. rimuovere il pilastrino e, ove presente, eliminare la catena che delimita il parcheggio all'interno della galleria e far proseguire le strisce pedonali fino al percorso pedonale della "promenade" commerciale;</p> <p>2. creare continuità negli attraversamenti pedonali in modo che connettano aree protette e sicure;</p> <p>3. incrementare la dotazione di attraversamenti nella zona del molo frangiflutti.</p>

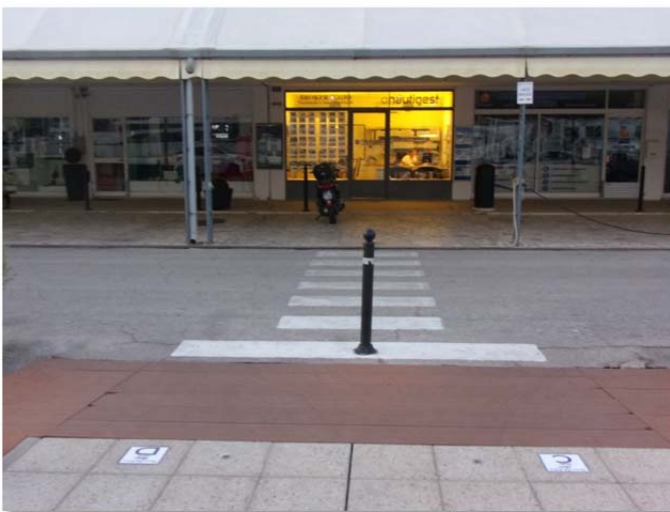
La presenza, al termine dell'attraversamento pedonale, di un pilastro centrale, con funzione di dissuasore, è di ostacolo a chi cammina in coppia e chi è su una sedia a ruote.

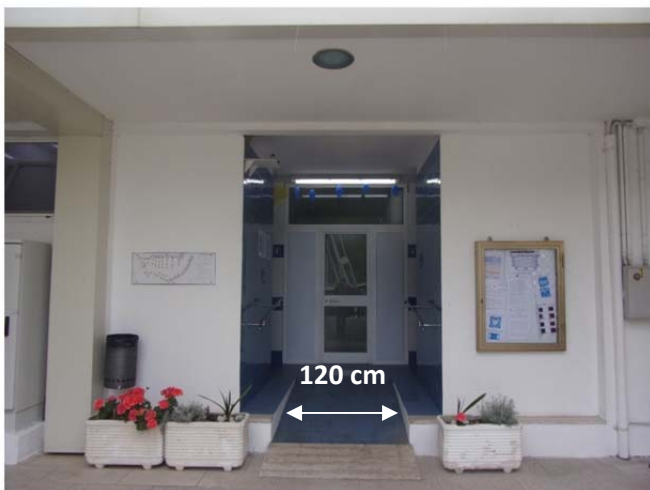
La rampa dei bagni del molo sottoflutto (zona nord del porto) ha una pendenza di circa il 13% che risulta essere difficoltosa per la persona su sedia a ruote.

10 Servizi igienici interni all'area portuale	<p>1. buona dotazione di servizi igienici</p>	<p>1. i servizi igienici sono accessibili solo ai diportisti dotati del chip di apertura;</p> <p>2. non tutti i bagni hanno una segnaletica verticale;</p> <p>3. vi sono alcune criticità che necessitano di essere risolte.</p>	<p>1. rendere completamente aperti al pubblico i servizi igienici eliminando l'accesso tramite chip;</p> <p>2. installare una segnaletica verticale ove assente;</p> <p>3. risolvere le criticità emerse nella scheda di analisi.</p>
11 Spazi di accesso agli edifici aperti al	<p>1. Il porto ha gli uffici al termine della galleria commerciale e il</p>	<p>1. gli uffici portuali hanno una rampa di accesso molto ripida e senza un piano orizzontale</p>	<p>1. sulla base di quanto emerso durante il sopralluogo gli uffici portuali risultano essere inaccessibili da parte di una persona</p>

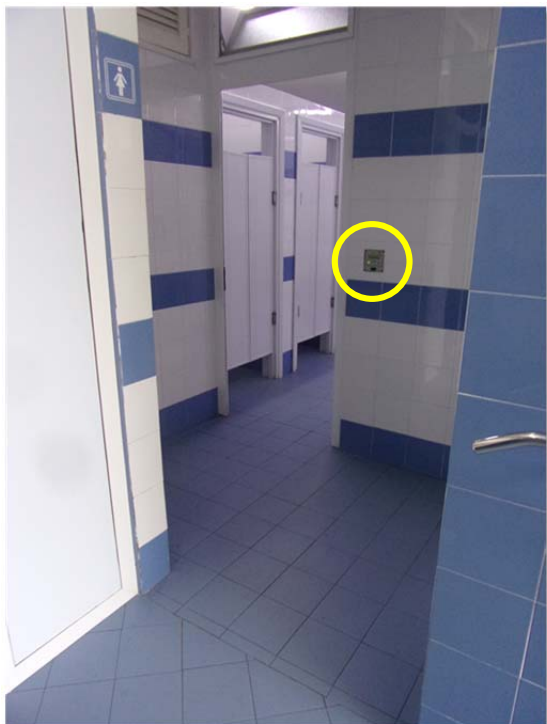
Immagine dell'accesso ad uno dei tre blocchi bagni, avente porta con luce netta di 90 cm, con evidenziazione dello slot dove inserire il chip che consente l'apertura della porta principale.

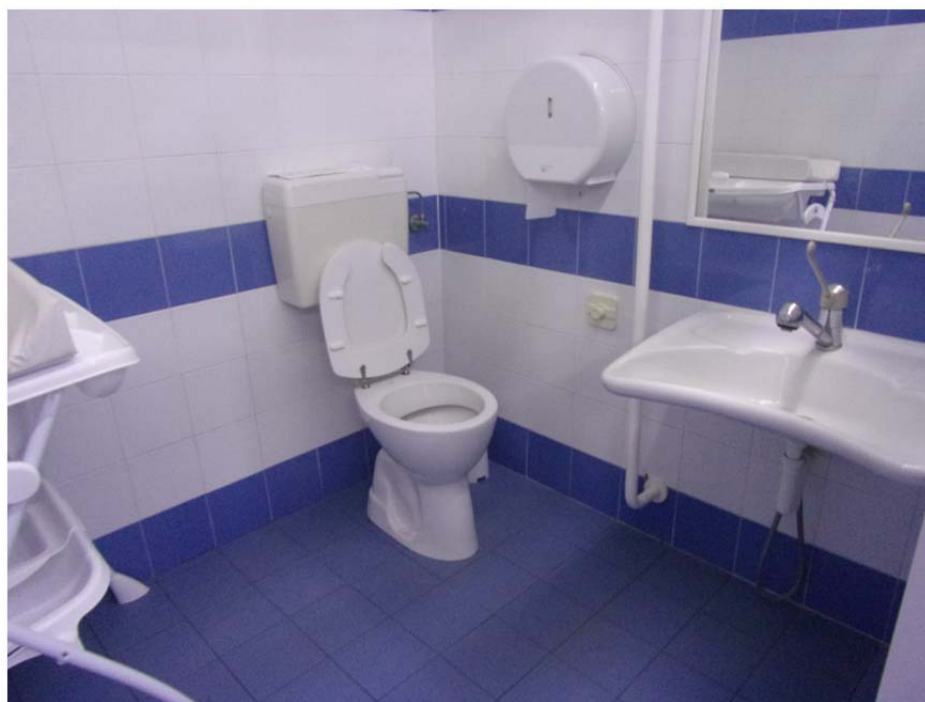
Il bagno disabili dovrebbe essere libero da ingombri, quindi senza il fasciatoio, in modo da consentire la piena e libera rotazione della sedia a ruote. Si segnala l'assenza del campanello d'allarme e di un maniglione orizzontale, a fianco del wc, di ausilio alla persona disabile per il trasferimento dalla sedia a ruote al sanitario. Lo specchio dovrebbe essere collocato più in basso in modo da essere fruibile anche da una persona su sedia a ruote.

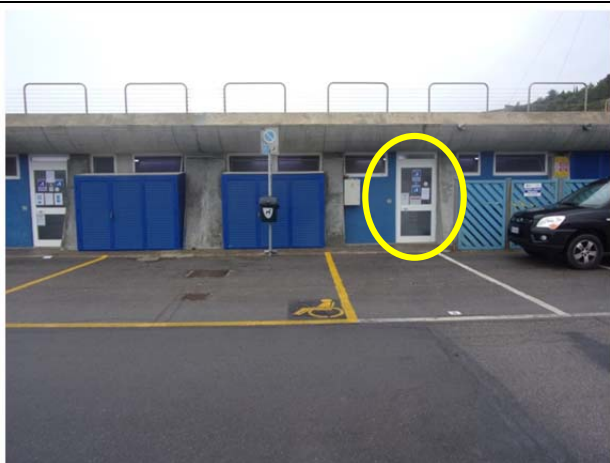
Immagine dell'area esterna del blocco bagni del molo frangiflutto (zona sud del porto). L'area prospiciente la porta di accesso ai bagni è dedicata al parcheggio auto ma sarebbe utile se fosse lasciata completamente a disposizione di un passaggio pedonale.

In questo blocco è presente la segnaletica verticale che indica l'ingresso dei bagni.

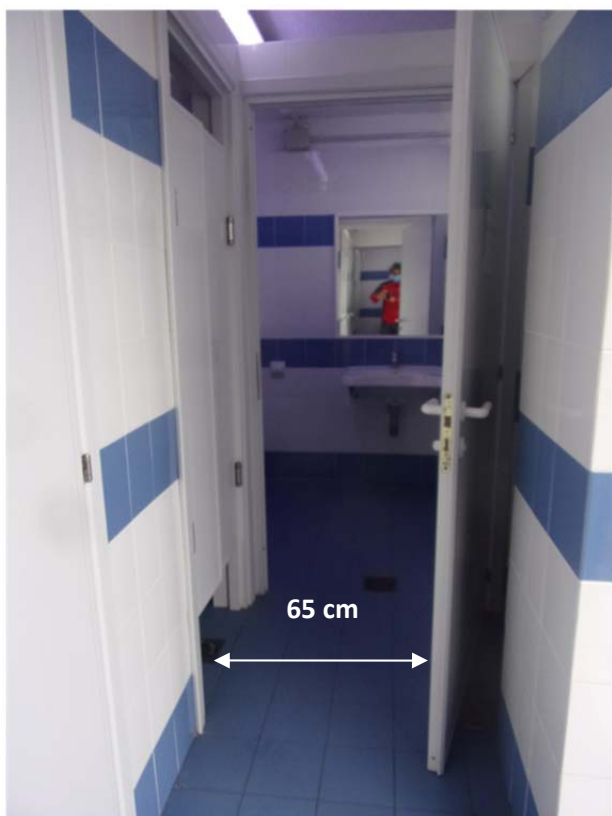
La porta del bagno donne (molo frangiflutti) non ha una completa apertura e questo riduce sensibilmente la luce netta (65 cm) non consentendo il passaggio di una persona su sedia a ruote.

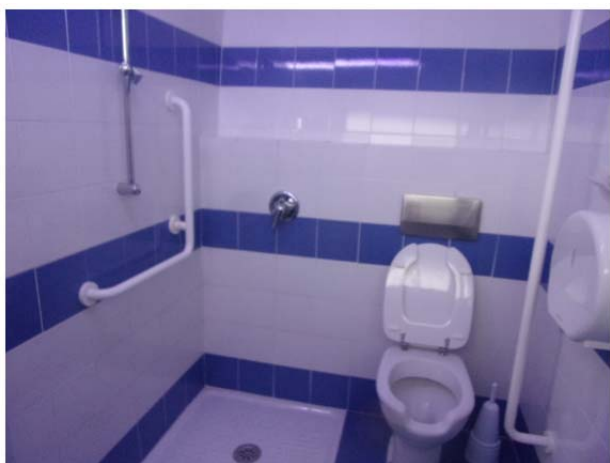
Come per i bagni del molo sottoflutti anche quelli del molo frangiflutti sono privi del campanello d'allarme e di un maniglione orizzontale, a fianco del wc, di ausilio alla persona disabile per il trasferimento dalla sedia a ruote al sanitario. Lo specchio dovrebbe essere collocato più in basso in modo da essere fruibile anche da una persona su sedia a ruote.

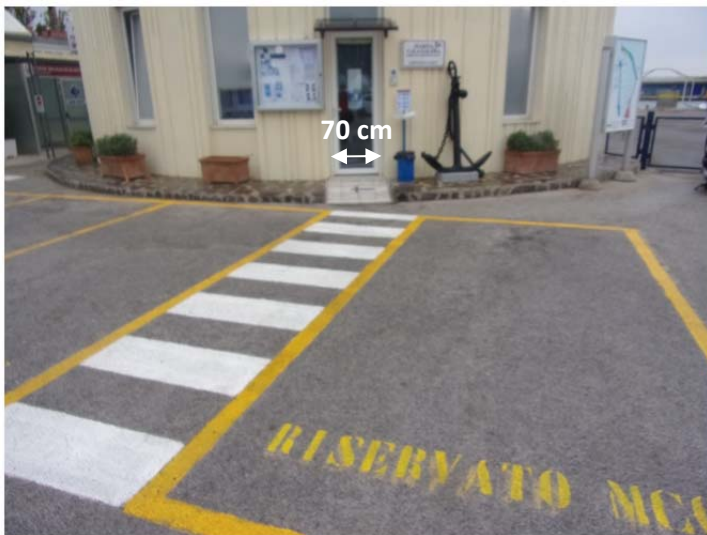
Immagine della porta di accesso agli uffici portuali. Il percorso pedonale a terra facilita il raggiungimento dell'ingresso ma la porta ha una luce netta di 70 cm, impedendo il passaggio di una persona su sedia a ruote, ed una rampa ripida senza un piano orizzontale antistante la porta.

pubblico di pertinenza del porto	personale sempre disponibile a risolvere ogni esigenza.	prospiciente l'apertura, una porta di ingresso di 70 cm, il campanello ubicato ad una altezza difficilmente raggiungibile da una persona su sedia a ruote, ed il bancone reception non dotato di un piano ribassato.	su sedia a ruote e sarà necessario intervenire nella zona dell'ingresso principale e sul bancone della reception.
12 Servizi o ausili per il trasferimento di persone disabili da pontile a imbarcazione	<ol style="list-style-type: none"> 1. Presenza di pontili collegati da rampe con il piano stradale; 2. presenza di una gruetta per il trasferimento di persone disabili, dotata di posto barca dedicato all'imbarco e allo sbarco della persona e posto auto riservato; 3. presenza di due posti barca riservati a barche con persone disabili e segnalati da una striscia gialla lungo il molo frangiflutto; 	<ol style="list-style-type: none"> 1. il posto auto in prossimità della gruetta non ha lo spazio per la discesa della persona disabile ed è troppo vicino al limite del molo. 	<ol style="list-style-type: none"> 1. ampliare lo spazio del posto auto, dotandolo dello spazio di discesa, ed collocarlo più distante dal molo pur lasciandolo in prossimità della gruetta.

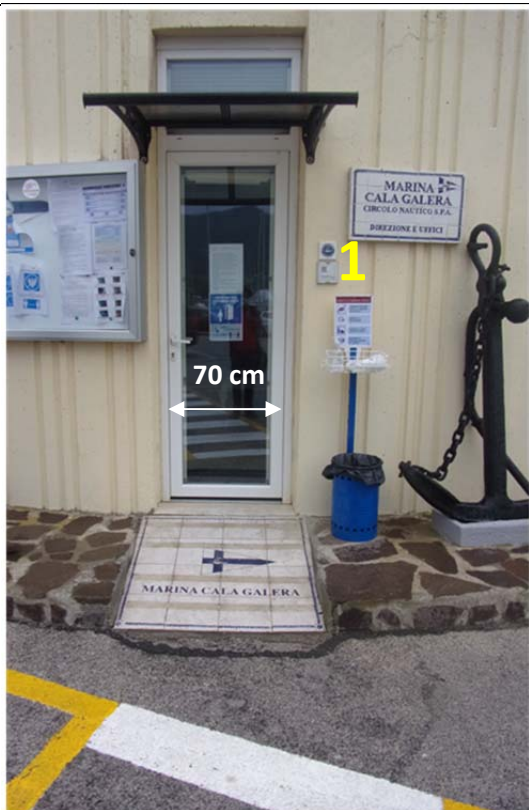
1 = posizione del campanello

La porta di accesso di 70 cm, la elevata ripidità della rampa (intorno al 15%), l'assenza di un piano orizzontale prospiciente l'ingresso e l'eccessiva altezza della posizione del campanello rendono pressoché impossibile l'accesso agli uffici del porto da parte di una persona su sedia a ruote.

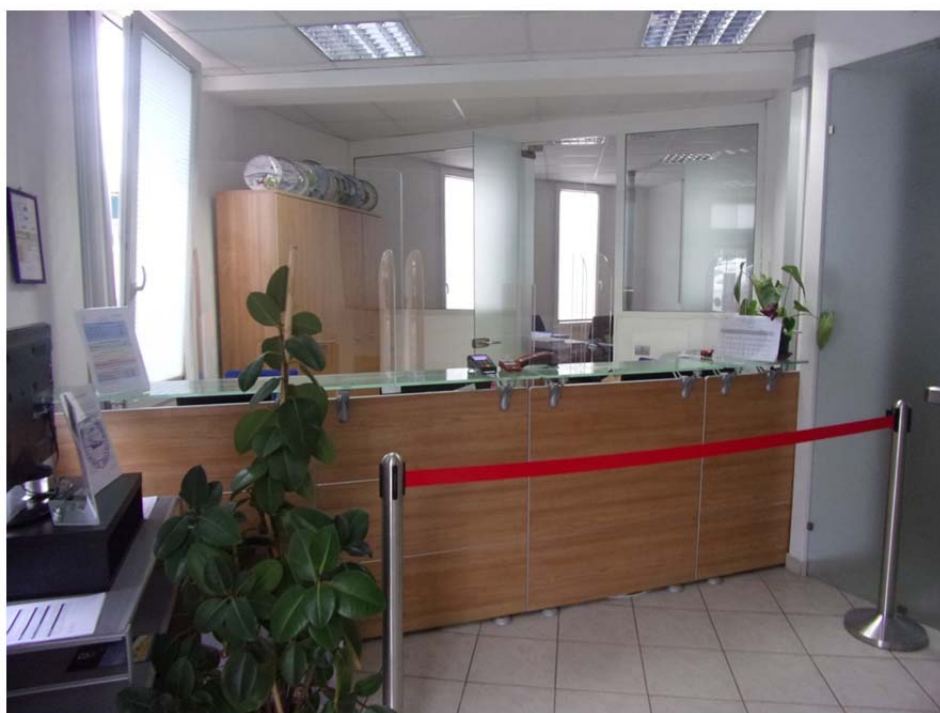
Il front office degli uffici del porto non dispone di un piano ribassato che possa consentire una corretta interazione tra la persona su sedia a ruote e l'operatore.

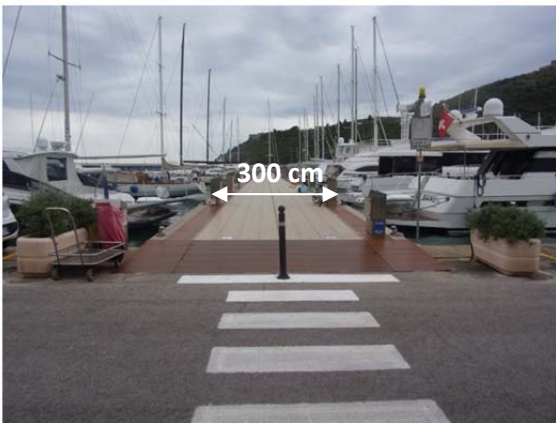
Il porto non ha pontili mobili o galleggianti ma l'accesso al pontile è facilitato da una rampa, avente pendenza abbastanza lieve, utilizzabile da una persona su sedia a ruote. La presenza, al termine dell'attraversamento pedonale, di un pilastro centrale, con funzione di dissuasore, è di ostacolo a chi cammina in coppia e chi è su una sedia a ruote.

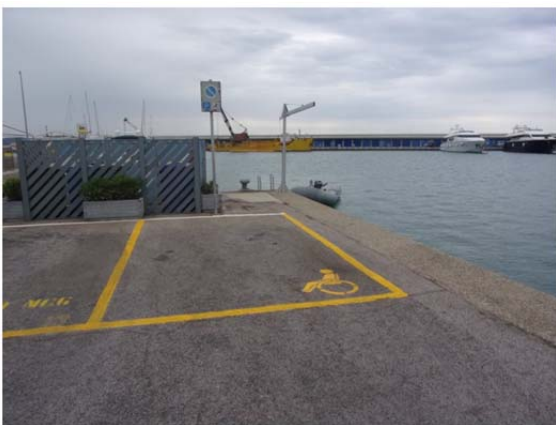
Il porto ha la gruette per il trasferimento della persona disabile dal molo all'imbarcazione. Si suggerisce di poter lasciare un maggiore spazio tra lo stallo del parcheggio dedicato alle persone disabili e il termine della banchina in modo da poter avere una maggiore sicurezza durante la discesa, e sosta, della persona.

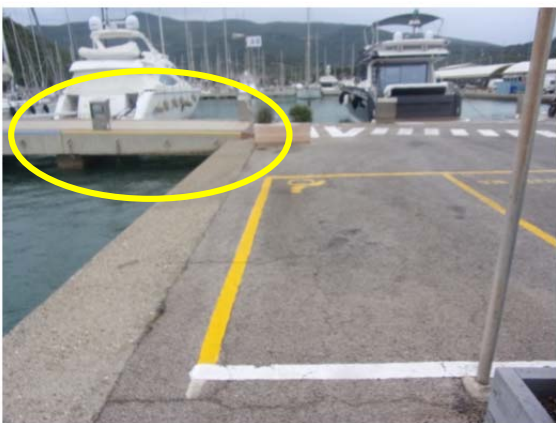
Il porto ha, in prossimità della gruette, il posto barca, evidenziato con una striscia gialla sul pontile, dedicato alle imbarcazioni che trasportano persona con disabilità. Questo è di grande utilità perché permette di individuare immediatamente tale spazio lasciandolo libero. Il porto ha anche due posti barca, sempre segnalati da una fascia gialla, per lo stazionamento di imbarcazioni di persone disabili.
