STUDIO DI IMPATTO AMBIENTALE

Misure e interventi per la salvaguardia e la tutela del Padule di Fucecchio
Invaso idrico di Castelmartini, in Comune di Larciano (PT)

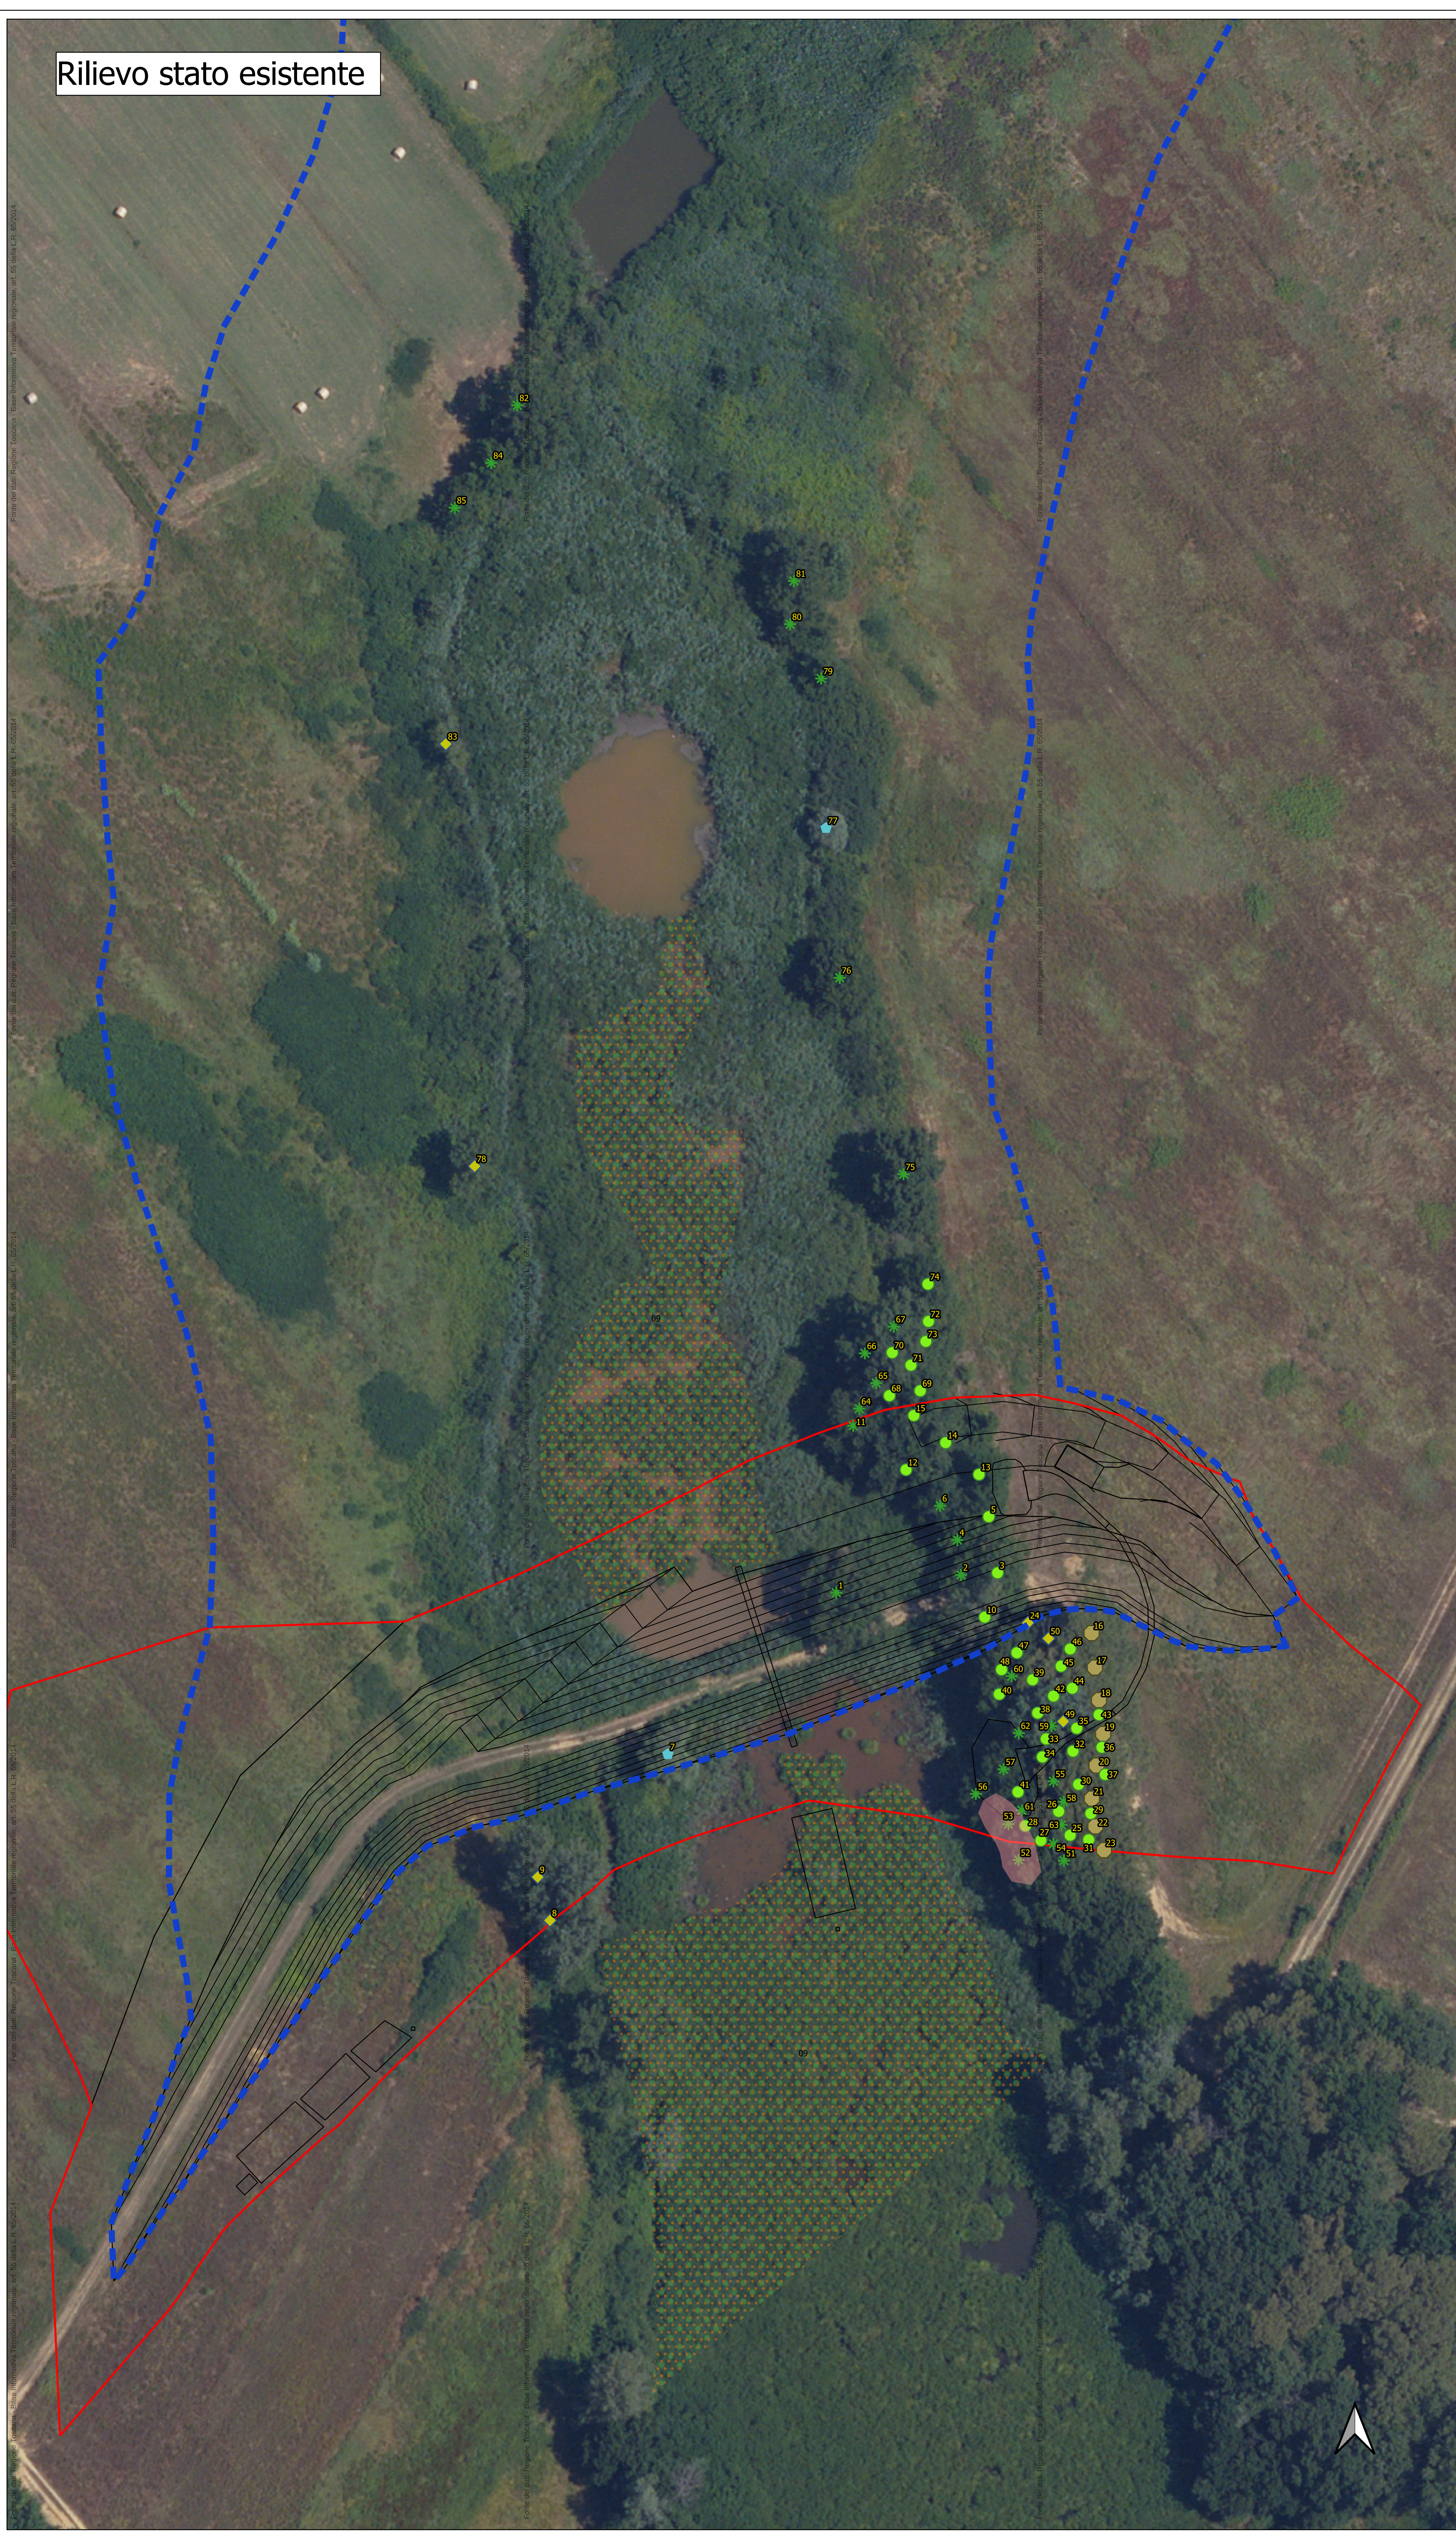
Rilievo stato esistente

Specie arboree rilevate (diametro maggiore di 6 cm)

- Pinus pinea
- Populus alba
- Quercus cerris
- Quercus robur
- Salix alba
- Area di rilevamento di Periploca graeca

Magnocariceto a Carex elata colonizzato da Amorpha fruticosa, Salix cinerea e Phragmites australis

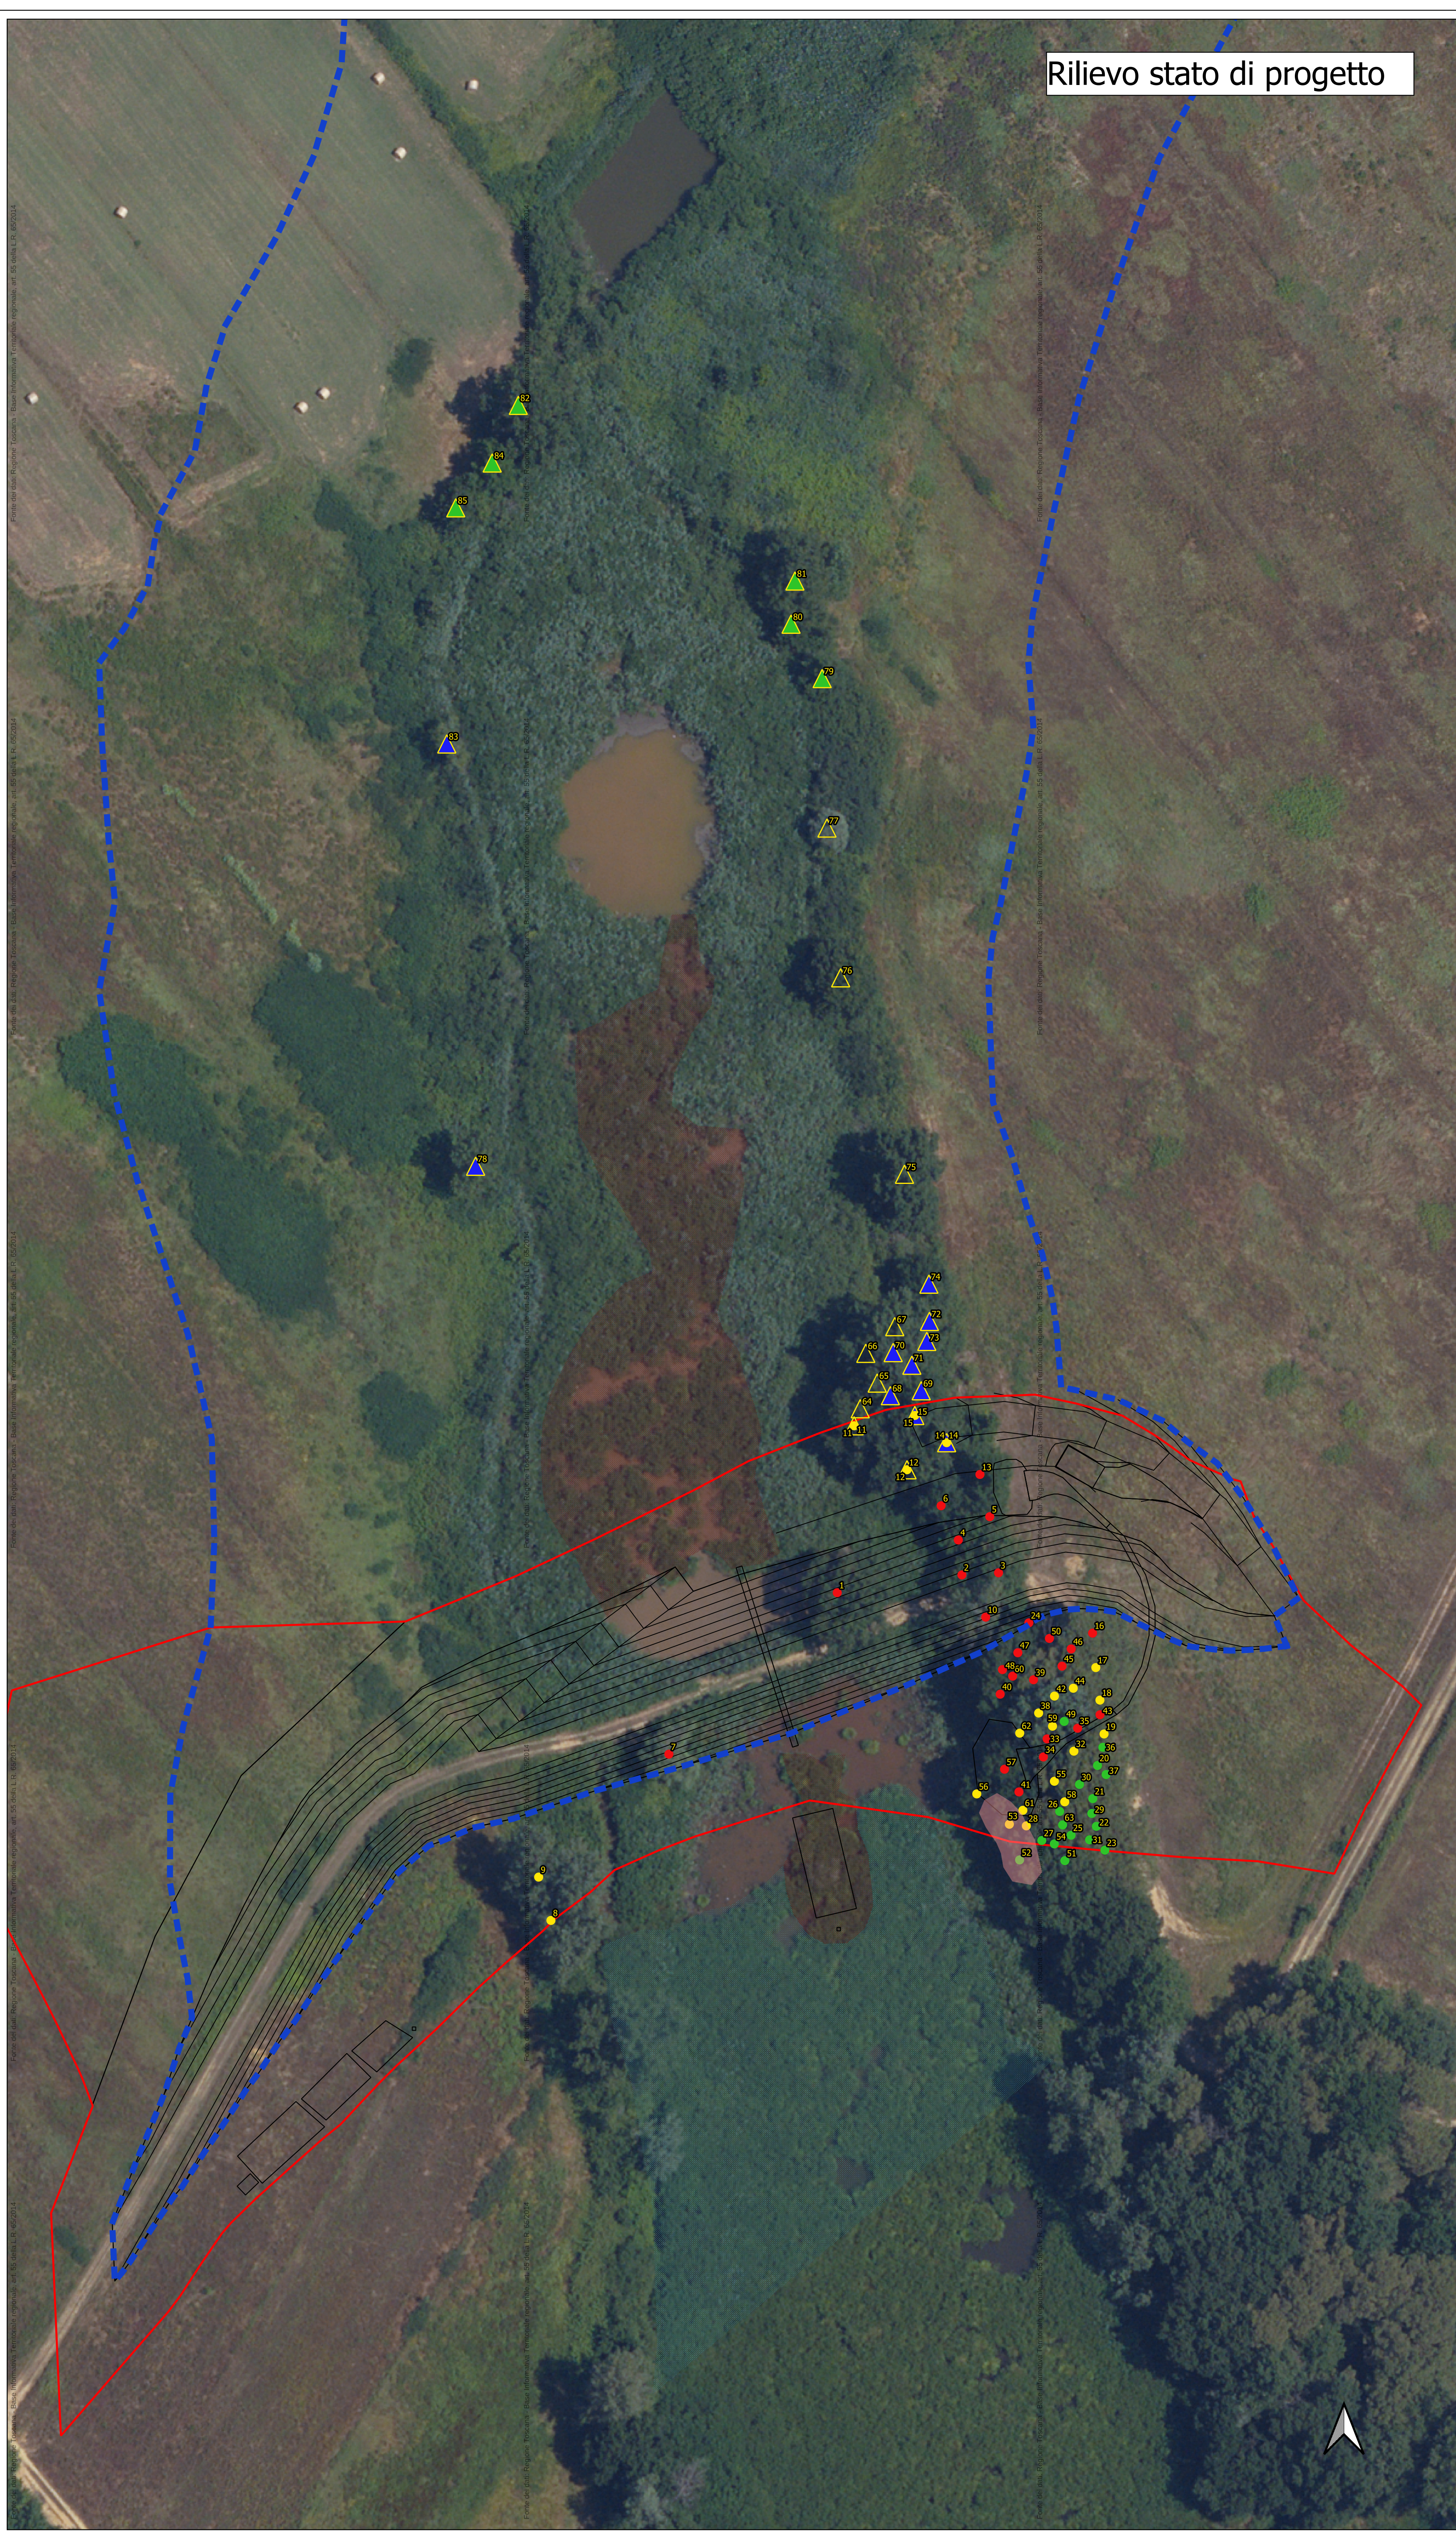
Rilievo stato di progetto

Interventi a carico degli alberi esistenti

- Rimozione
- Protezione
- Nessuna interferenza

Effetti negativi sugli alberi dovuti alla sommersione prolungata

Intervento a carico dei cariceti a Carex elata finalizzato alla loro conservazione
