| <b>CONTRACTOR</b><br> | <b>PROJECT</b><br><b>WP9 SITE REMEDIATION PROJECT</b> | <b>COMPANY</b><br> |

# RAPPORTO MONITORAGGIO AMBIENTALE PER L'OSSERVATORIO

**N#009: Periodo 1 Maggio – 15 Maggio 2015**

## Isola del Giglio, 1 – 15 maggio 2015

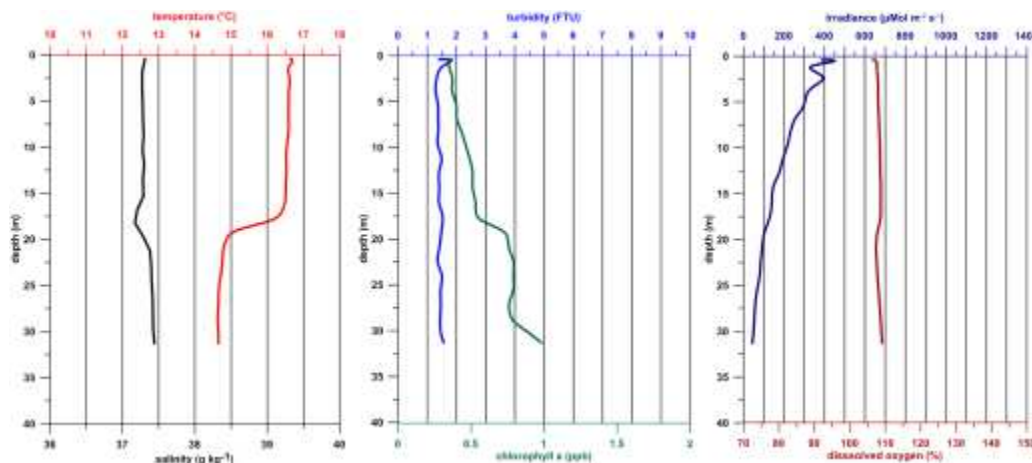
### Stazione D (h. 12:17)

I risultati ottenuti non evidenziano particolari criticità. I valori di torbidità, infatti, si mantengono su valori molto contenuti, raggiungendo un massimo di 2 FTU (Formazine Turbidity Unit) in superficie nella stazione D, la più vicino alle operazioni effettuate con la benna. Le misure di Irradianza (PAR, Photosynthetically Active Radiation, è la banda delle radiazioni fotosinteticamente attive, in pratica è una misura dell'energia effettivamente disponibile per la fotosintesi dei vegetali), risultano molto basse sia a causa dell'abbondante copertura nuvolosa e della posizione della sonda che, a causa della forte corrente, ha risentito notevolmente dell'ombra dell'imbarcazione del CIBM.

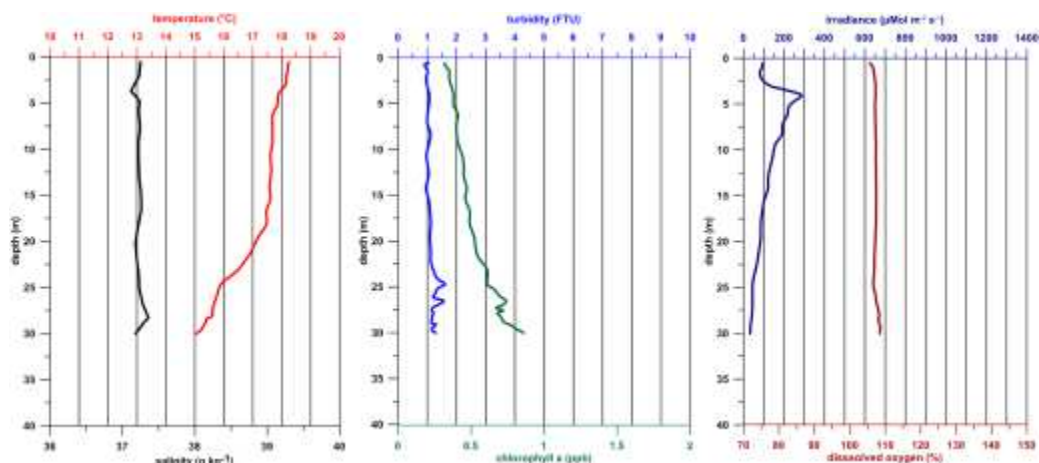
### Stazione E (h. 17:34)

Non vengono evidenziate particolari criticità, ad esclusione del dato raccolto in mattinata nella stazione F, che presenta valori elevati (circa 9.5 FTU) di Torbidità in superficie. Tale valore non sembra tuttavia ripetersi nelle stazioni adiacenti. I campionamenti effettuati nel pomeriggio non presentano variazioni rispetto a quelli fatti durante la mattina; si registrano valori di Torbidità, in prossimità dell'area di azione della benna, che sono scesi fino a 2 FTU. Gli altri parametri presentano andamenti sovrapponibili alle misure dei giorni scorsi.

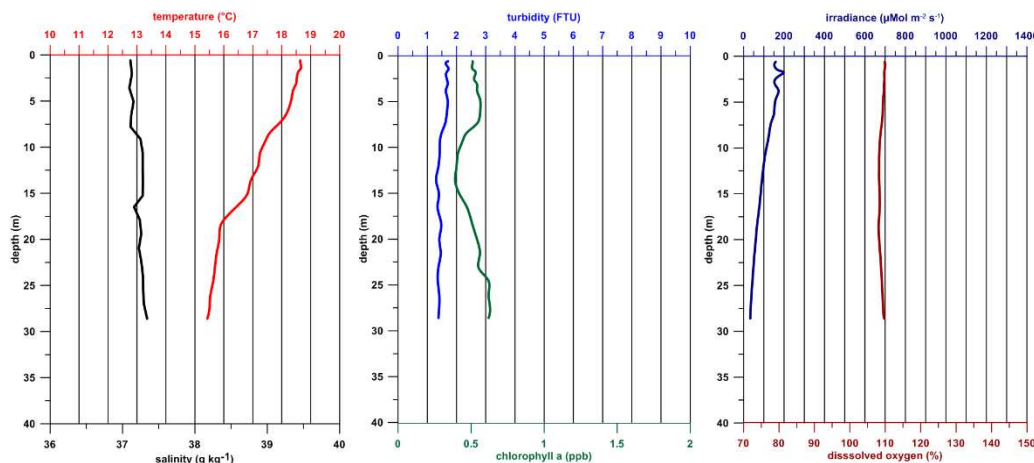
### Stazione E (h. 15:13)

I valori medi di Torbidità aumentano rispetto a quelli misurati nei giorni scorsi. Aumenta la Temperatura superficiale; i bassi valori d'Irradianza sono da imputare alla copertura nuvolosa al momento del campionamento.

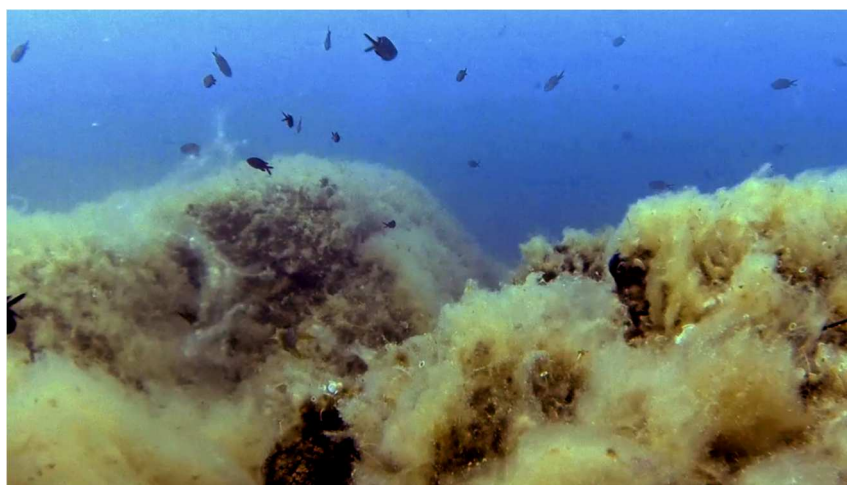
È da segnalare la continua proliferazione di mucillagini che in questi giorni stanno mostrando forti blooms, ricoprendo estese aree di fondale roccioso in molte località dell'Isola (Secca della Croce, Secca dei Subielli, Le Scole, Secca di Zannea) a profondità comprese tra 5 e 25 m. I fondali più a sud dell'Isola (Capel Rosso) invece non sembrano essere ancora interessati da questo fenomeno. La proliferazione di queste formazioni mucillaginose è un fenomeno naturale, noto in tutte le acque del Tirreno, già più volte segnalato anche al Giglio a partire dal 1995 (Sartoni, Boddi, Hass, 1995) e nelle estati del 2012, 2013 e 2014. All'interno di queste formazioni sono state identificate tre diverse specie: *Acinetospora crinita* (Carmichael) Kornmann, *Nematochrysopsis marina* (J. Feldmann) Billard, *Chrysonephos lewisii* (Taylor) Taylor. A queste formazioni si aggiungono gli aggregati mucilluginosi formati dalla crisofita *Chrysophaeum taylorii* Lewis et Brian, con formazioni segnalate a partire dal 2000 per l'Arcipelago Toscano.

Cappello della Secca di Zannea (Località Caldane) completamente ricoperto dall'alga bruna. (Profondità 16 m, Temperatura dell'acqua 18 °C)
