RELAZIONE SULL'ANALISI E VERIFICA STRUTTURALE DEI MANUFATTI ESISTENTI DEL TORRENTE CARRIONE A CARRARA - TRATTO 09 -

Progetto: Studio di Fattibilità
Commessa: C15003
Cliente: REGIONE TOSCANA - Direzione Difesa del Suolo e Protezione Civile
Oggetto: Analisi Strutturale dei Manufatti di Contenimento Laterali e Trasversali del torrente "Carrione". Valutazione dello Stato Attuale e Proposte di Intervento.
N. Elaborato: 02.RG.04.09

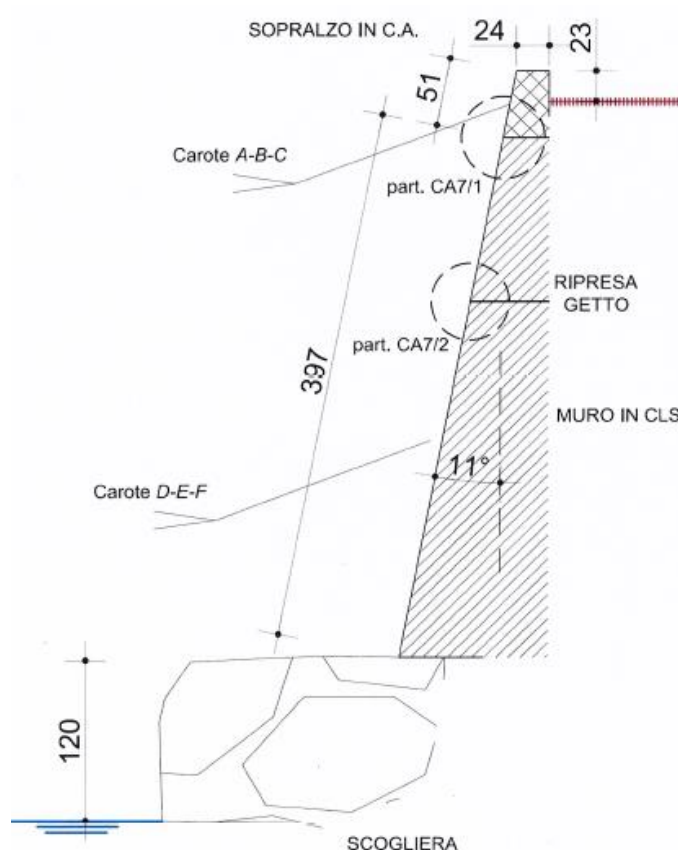
Fig. 8 – Sezione tipologica strutturale

Si tratta di un muro a gravità in cls esistente con sopralzo in c.a..

Non è stata perfettamente rilevata la geometria del muro, in quanto la profondità dello stesso non è stata indagata. Si considerano quindi le informazioni rilevate dalle indagini in sito unite alle informazioni ricavabili dalla sezione 60 del rilievo topografico.

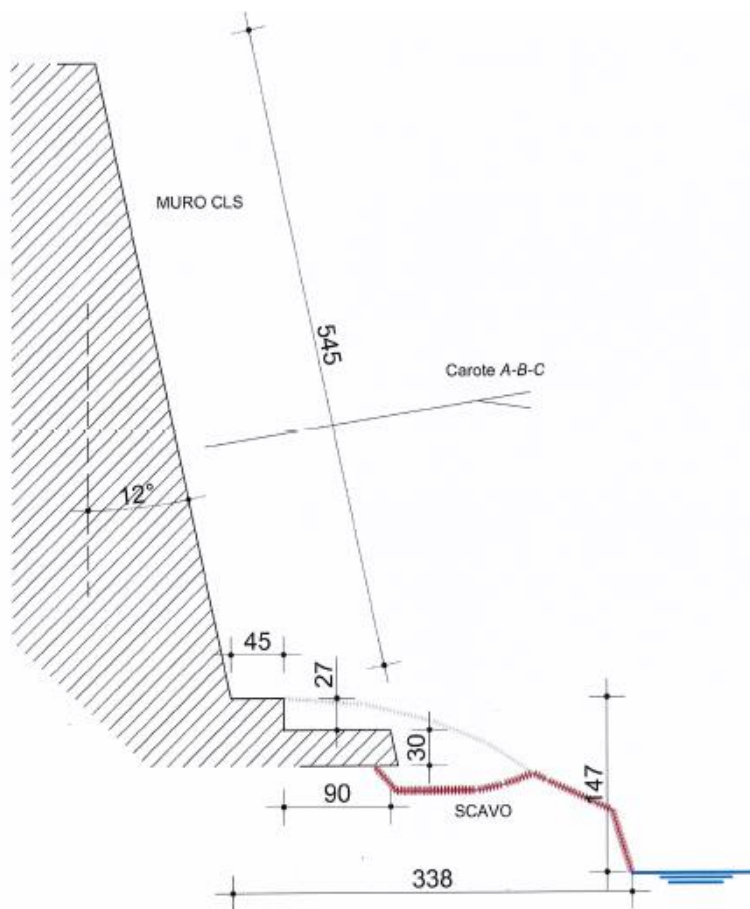
Fig. 9 – Sezione tipologica strutturale

Si tratta di un muro a gravità in cls esistente.

Non è stata perfettamente rilevata la geometria del muro, in quanto la profondità dello stesso non è stata indagata. Si considera quindi le informazioni rilevate dalle indagini in sito unite alle informazioni ricavabili dalla sezione 60 del rilievo topografico.
