**RELAZIONE SULL'ANALISI E VERIFICA STRUTTURALE DEI
MANUFATTI ESISTENTI DEL TORRENTE CARRIONE A CARRARA
- TRATTO 11 -**

Progetto: Studio di Fattibilità
Commessa: C15003
Cliente: REGIONE TOSCANA - Direzione Difesa del Suolo e Protezione Civile
Oggetto: Analisi Strutturale dei Manufatti di Contenimento Laterali e Trasversali del torrente "Carrione". Valutazione dello Stato Attuale e Proposte di Intervento.
N. Elaborato: 02.RG.04.11

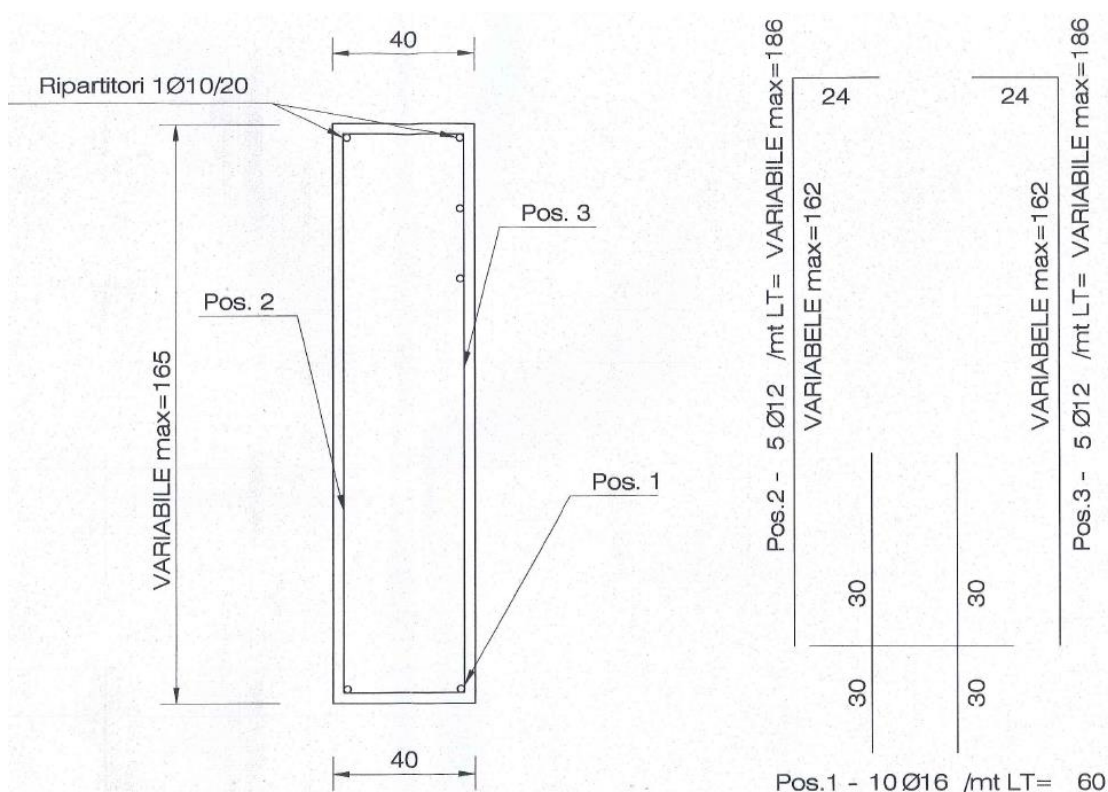
Rispetto a quanto riportato nel progetto della pratica sismica n. 279/2009 riferito al sopralzo di destra idraulica in oggetto, la geometria dell'opera e le armature rilevate da indagine pacometrica risultano difformi.

Armatura verticale rilevata: Ferri $\Phi 12$ passo 30-44 cm \rightarrow NON coerente con il progetto (che prevede $\Phi 12$ passo 20 cm).

Armatura orizzontale rilevata: Ferri $\Phi 12$ passo 30-70 cm \rightarrow NON coerente con il progetto (che prevede $\Phi 10$ passo 20 cm).

Ferri di inghisaggio: rilevati $\Phi 12$ L ancoraggio = 17-20 cm.

Il progetto prevede ferri inghisati $10\Phi 16/m$ (passo 10 cm) L ancoraggio = 30 cm.

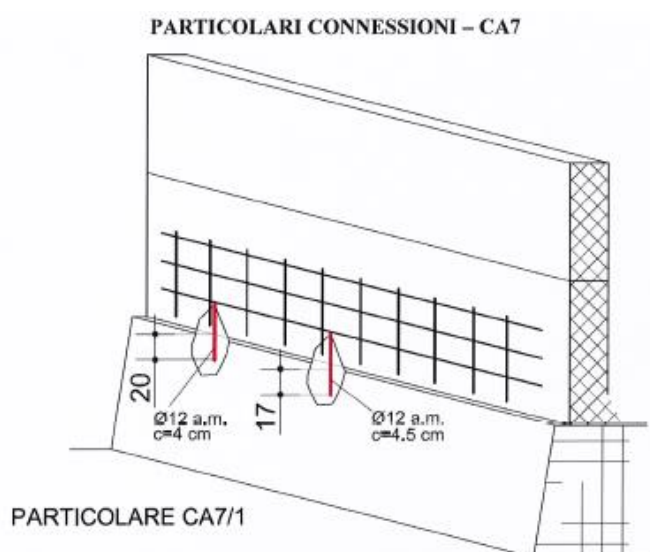
$FS = M_{res}/M_{soll} = 12,69 / 20,61 = 0,61 < 1 \rightarrow \text{NO}$

$T/A = 30,6 \text{ kN} / 1,13 \text{ cmq} = 270 \text{ N/mm}^2 > f_{yd} / \sqrt{3} = 215,8 \text{ N/mm}^2 \rightarrow \text{NO}$

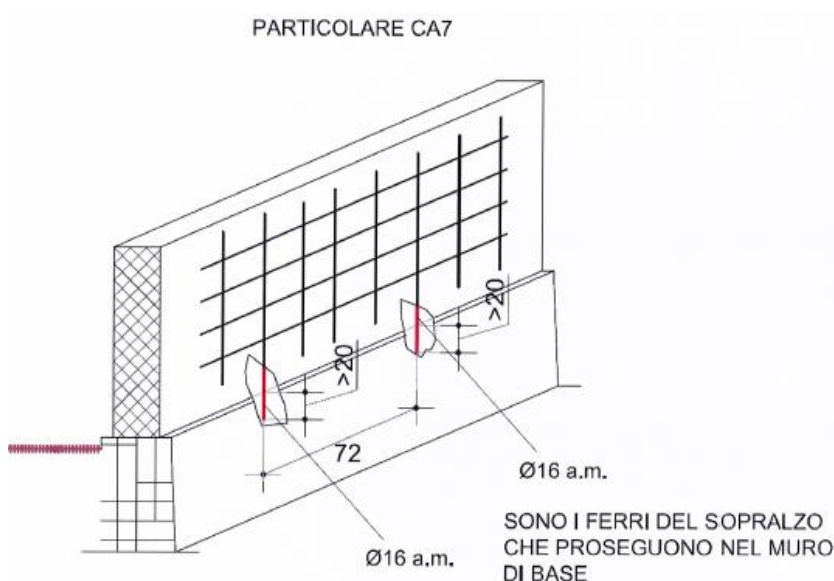
Ferri di inghisaggio: rilevati $\Phi 16$ passo 72 cm L ancoraggio > 20 cm.

Il progetto prevede ferri inghisati $10\Phi 16/m$ (passo 10 cm) L ancoraggio = 30 cm.

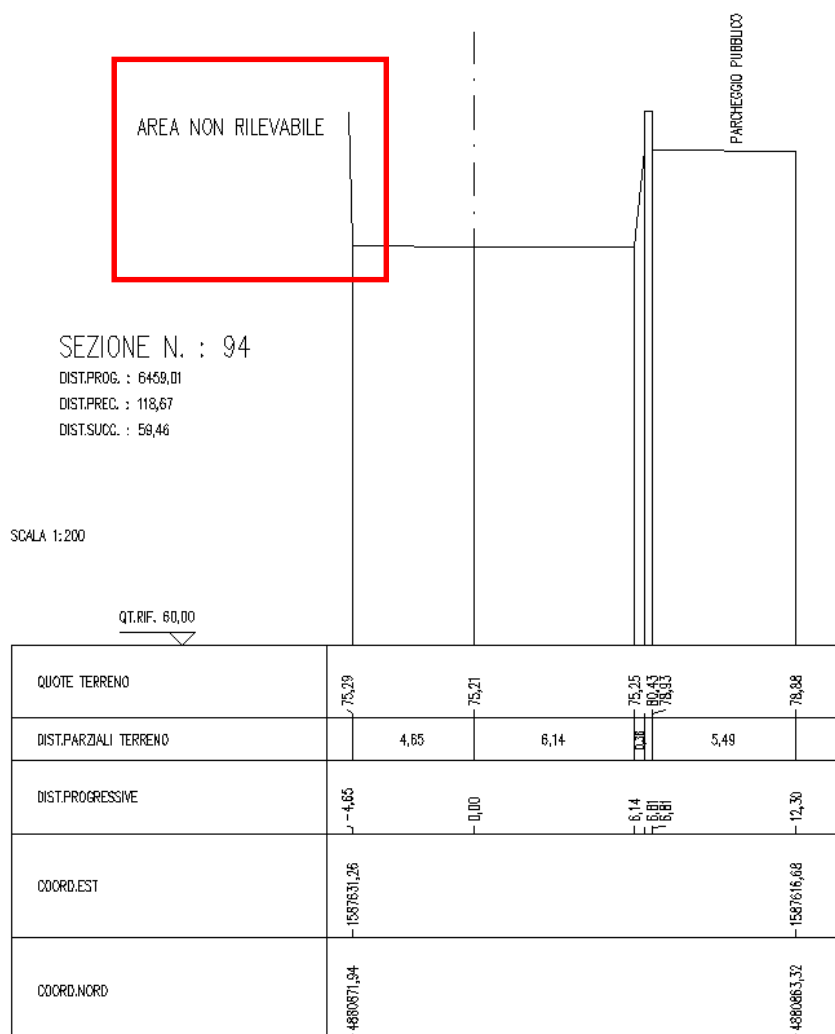
Fig. 8 – Sezione topografica – Sez. 94

Le indagini in sito non hanno rilevato dettagliatamente la geometria del muro, in particolare non è noto il suo spessore, e non è stato rilevato lo stato antistante il muro (lato opposto alveo). Oltretutto dalle sezioni topografiche di riferimento non è possibile reperire e venire a conoscenza della reale geometria del muro e dello stato dei luoghi. Pertanto le verifiche di sicurezza vengono condotte con le necessarie approssimazioni.

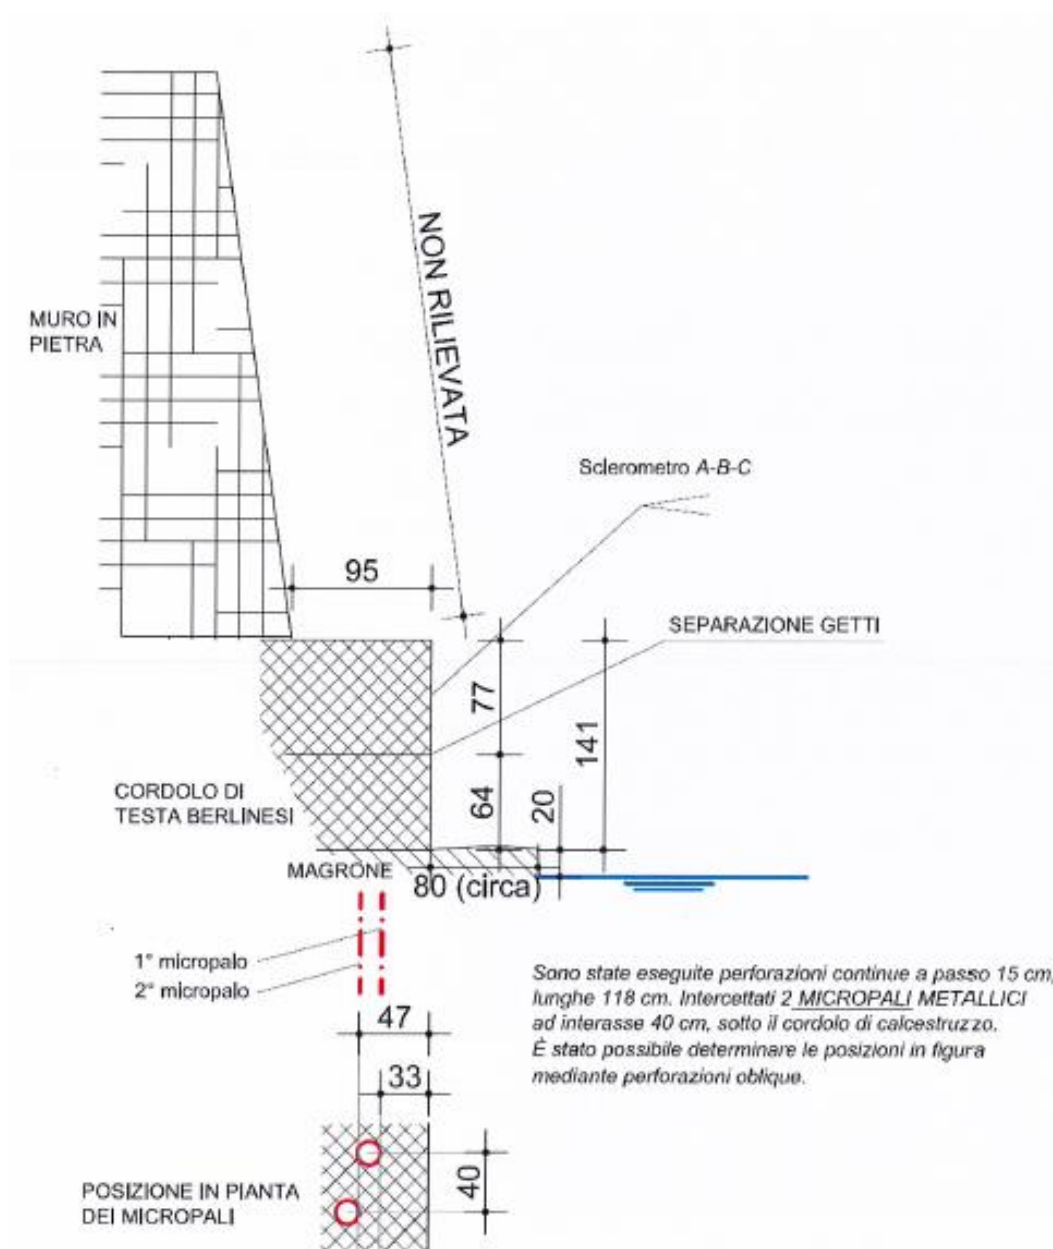
Fig. 9 – Sezione tipica strutturale

Si tratta di una berlinese di micropali realizzata sul fondo alveo con trave di coronamento superiore. Tale opera, come specificato nella pratica sismica n. 279/2009, è necessaria per abbassare il fondo alveo di circa 2,20 m. Essa è prevista realizzata con micropali in acciaio con foro 240 mm, diametro esterno 168,3 mm e spessore 8 mm, posti ad interasse 33 cm e posizionati uno verticale e uno inclinato di circa 8 gradi. I pali sono collegati in sommità da una trave di coronamento in cemento armato delle dimensioni 50x60 cm.

Rispetto a quanto riportato nel progetto della pratica sismica n. 279/2009 riferito alla berlinese di micropali in oggetto, la geometria dell'opera può essere ritenuta conforme. La lunghezza dei micropali non è stata rilevata. A seguire un'immagine dell'estratto della pratica sismica n. 279/2009.

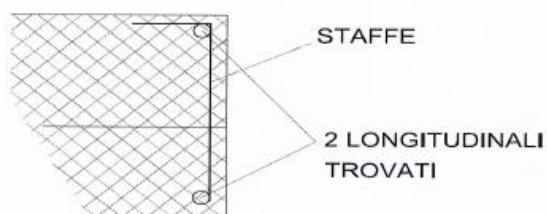
La presenza dei ferri di armatura è stata evidenziata da indagine pacometrica e dai saggi in sito.
Armatura cordolo berlinese: 2 Ferri $\Phi 12$ + staffe $\Phi 12$ passo 40 cm. → NON coerente con il progetto (che prevede ferri long. $\Phi 12$ e staffe $\Phi 10$ passo 25 cm).

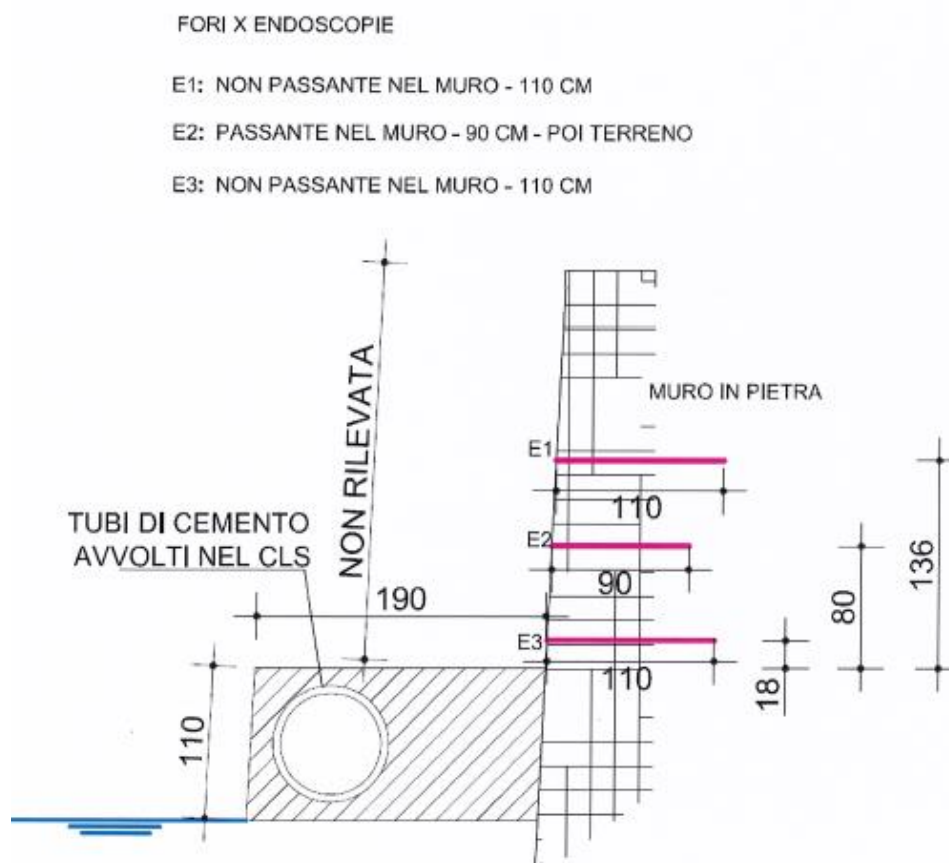
Sulla base dei risultati ottenuti dalle prove diagnostiche in sito (prove pnt-g sulla malta + endoscopie), la malta non è stata rilevata e la tipologia di muratura in oggetto può essere classificata come “Muratura in pietrame disordinata (ciottoli, pietre erratiche e irregolari)”. Pertanto le caratteristiche del materiale costituente il muro in oggetto risultano scadenti.

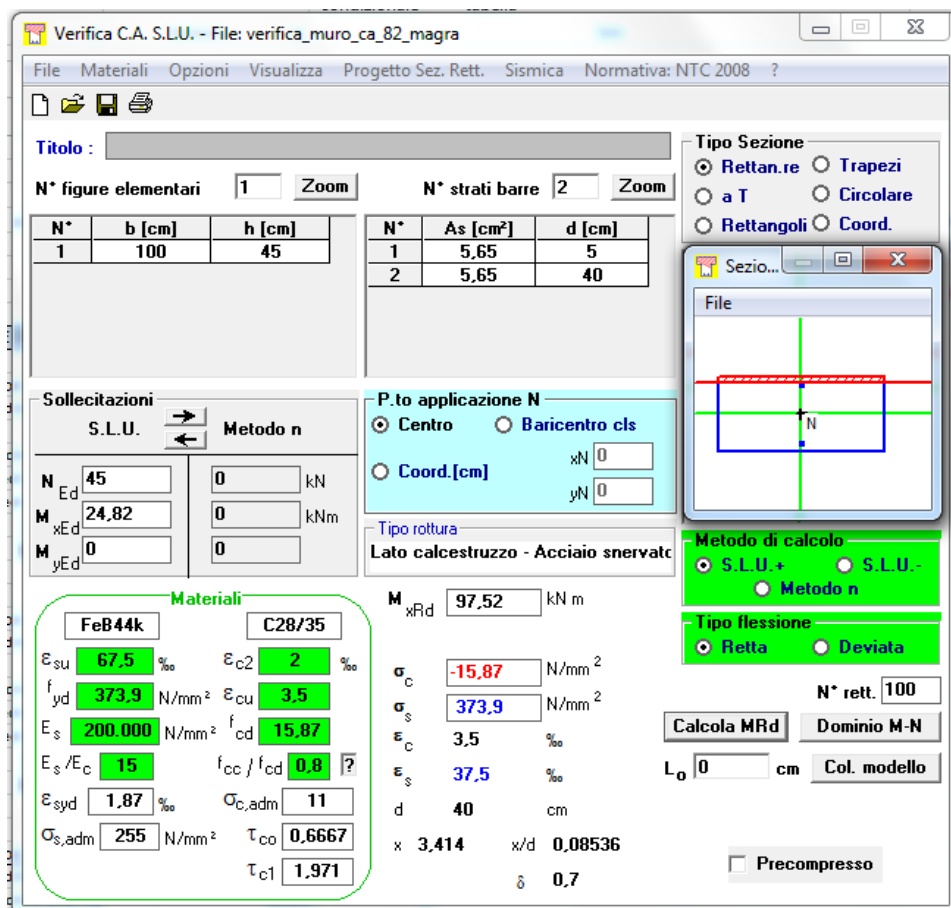
Verifica C.A. S.L.U. - File: verifica_muro_ca_82_magra

Si considera lo schema di muro a mensola con l'incastro in corrispondenza dell'estradosso della ciabatta di fondazione. La verifica di resistenza della sezione di incastro viene eseguita con l'armatura rilevata in sito: $\Phi 12$ passo 20 cm.

$$SLU \rightarrow FS = M_{res}/M_{soll} = 97,52 / 24,82 = 3,9 > 1 \rightarrow \text{OK}$$

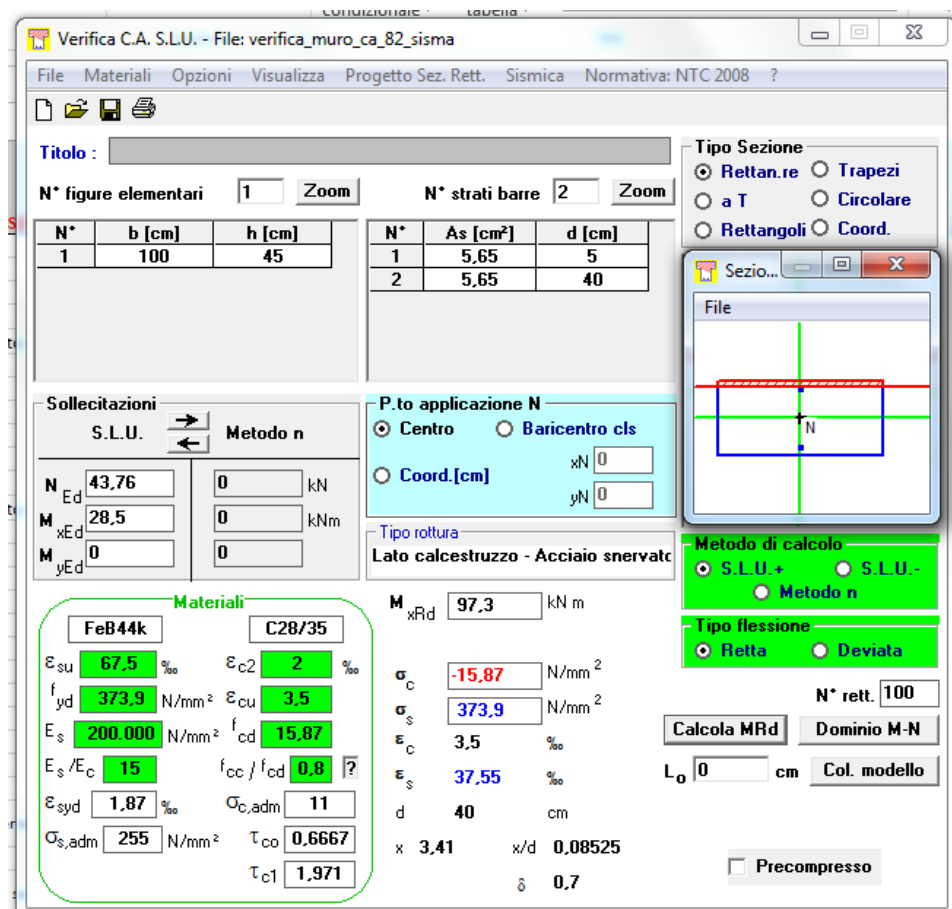
Verifica C.A. S.L.U. - File: verifica_muro_ca_82_sisma

Si considera lo schema di muro a mensola con l'incastro in corrispondenza dell'estradosso della ciabatta di fondazione. La verifica di resistenza della sezione di incastro viene eseguita con l'armatura rilevata in sito: $\Phi 12$ passo 20 cm.

$$SLU \rightarrow FS = M_{res}/M_{soll} = 97,3 / 28,5 = 3,4 > 1 \rightarrow OK$$
