**RELAZIONE SULL'ANALISI E VERIFICA STRUTTURALE DEI
MANUFATTI ESISTENTI DEL TORRENTE CARRIONE A CARRARA
- TRATTO 01 -**

Progetto: Studio di Fattibilità
Commessa: C15003
Cliente: REGIONE TOSCANA - Direzione Difesa del Suolo e Protezione Civile
Oggetto: Analisi Strutturale dei Manufatti di Contenimento Laterali e Trasversali del torrente "Carrione". Valutazione dello Stato Attuale e Proposte di Intervento.
N. Elaborato: 02.RG.04.01

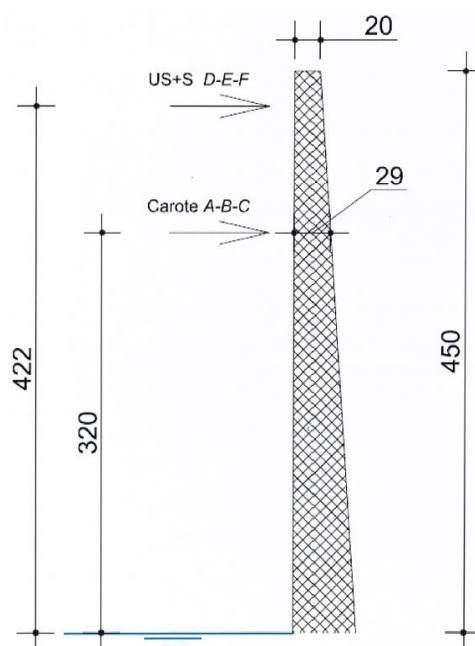
Fig. 14 – Punti di indagine

PROVE SONREB						
PUNTO	A	B	C	D	E	F
Ir	39,7	42,3	38,6	34,6	33,3	33,5
Vp [m/s]	4155,0	4226,0	4250,0	3691,0	3632,0	3510,0
Rs0	41,1	46,9	41,9	24,9	22,6	20,9
Rs1	41,9	46,7	42,9	27,1	25,0	23,1
Rs2	39,2	43,7	39,4	26,5	24,5	23,2
Rs3	36,4	40,2	36,6	25,5	23,8	22,6
Rs (medio)	39,6	44,4	40,2	26,0	24,0	22,5
fc (0,83 Rs)	32,9	36,8	33,4	21,6	19,9	18,6

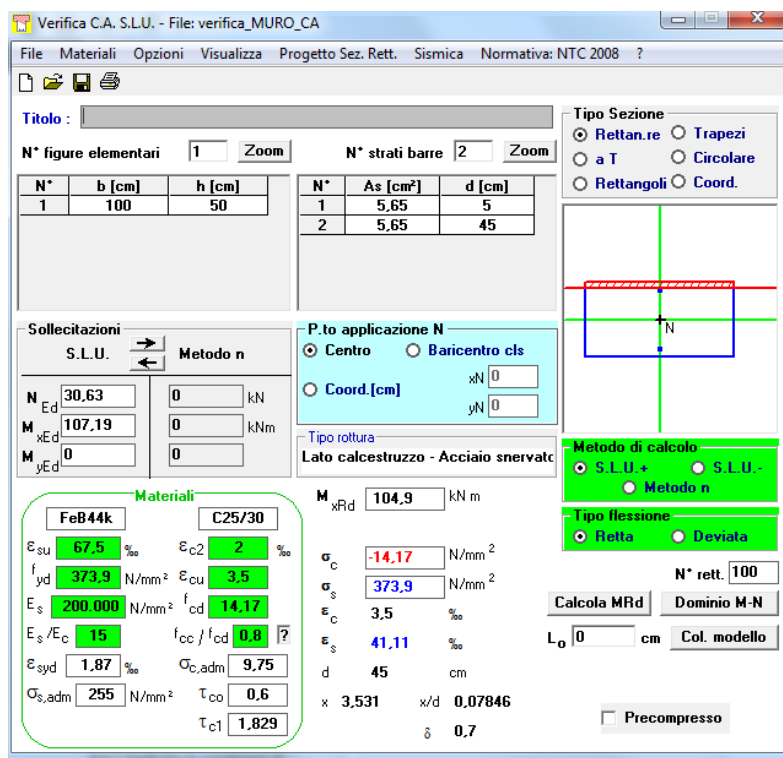
Verifica C.A. S.L.U. - File: verifica_MURO_CA

Verifica della sezione in c.a. del muro: SLU $\rightarrow FS = M_{res}/M_{soll} = 104,9 / 107,19 = 0,98 < 1 \rightarrow$ **NO**

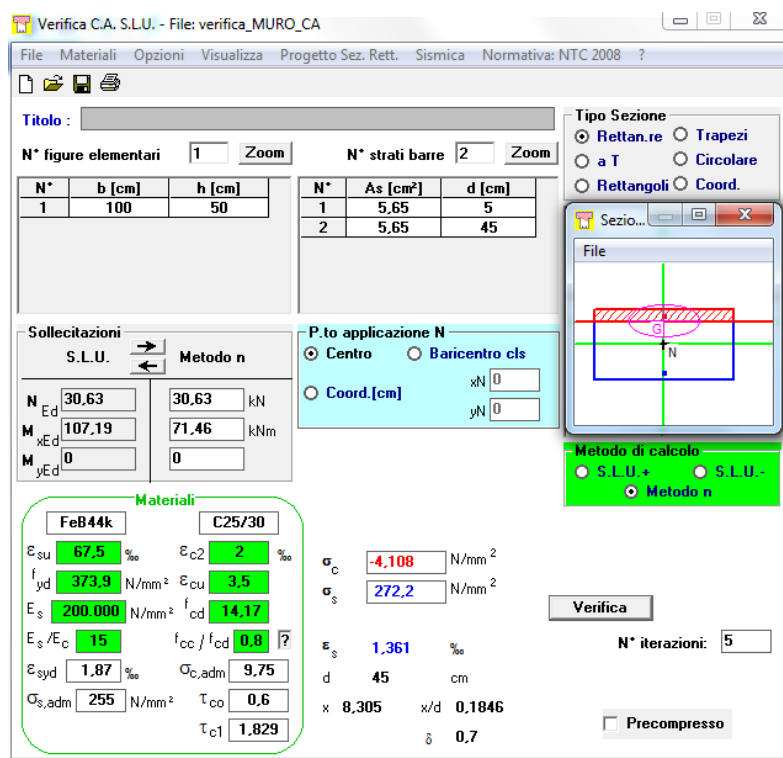
Verifica C.A. S.L.U. - File: verifica_MURO_CA

Verifica della sezione in c.a. del muro: SLE $\rightarrow \sigma_c = 4,11 \text{ N/mm}^2 < 0,6f_{ck} = 15 \text{ N/mm}^2 \rightarrow$ **OK**
 $\rightarrow \sigma_s = 272,2 \text{ N/mm}^2 < 0,8f_{yk} = 344 \text{ N/mm}^2 \rightarrow$ **OK**

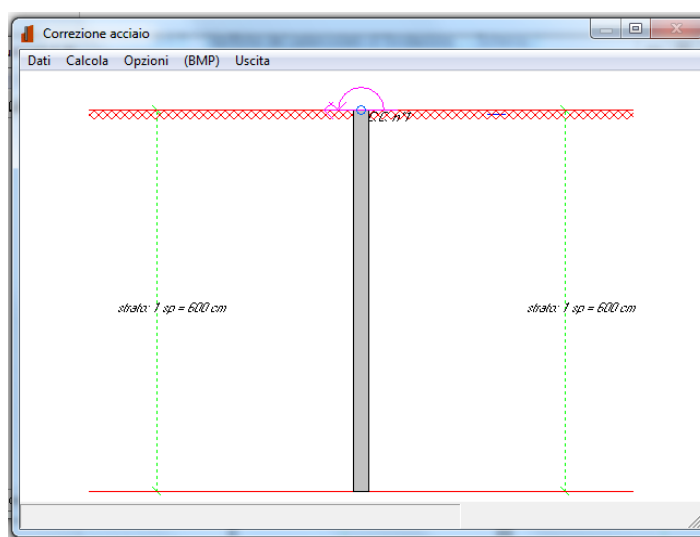
Verifica di equilibrio dell'opera $\rightarrow FS (Rib) = 1.3 > 1 \rightarrow OK$

Verifica strutturale palancole metalliche Larssen $\rightarrow FS > 1 \rightarrow OK$

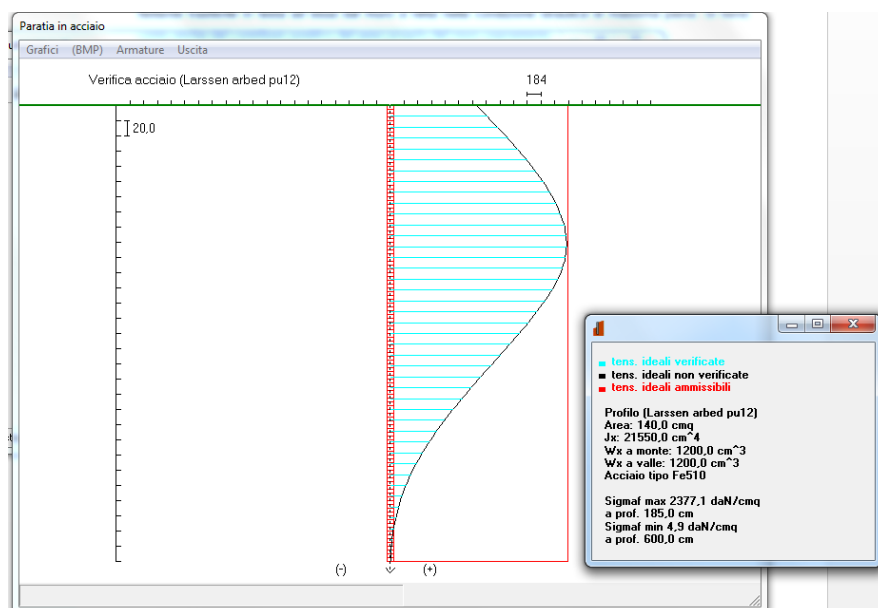
Verifica: $\sigma = \frac{N}{A} + \frac{M}{W} = 240,24 N / mmq < f_{yd} = \frac{320}{1,05} = 304,8 N / mmq \quad FS = 1.3 > 1 \rightarrow OK$

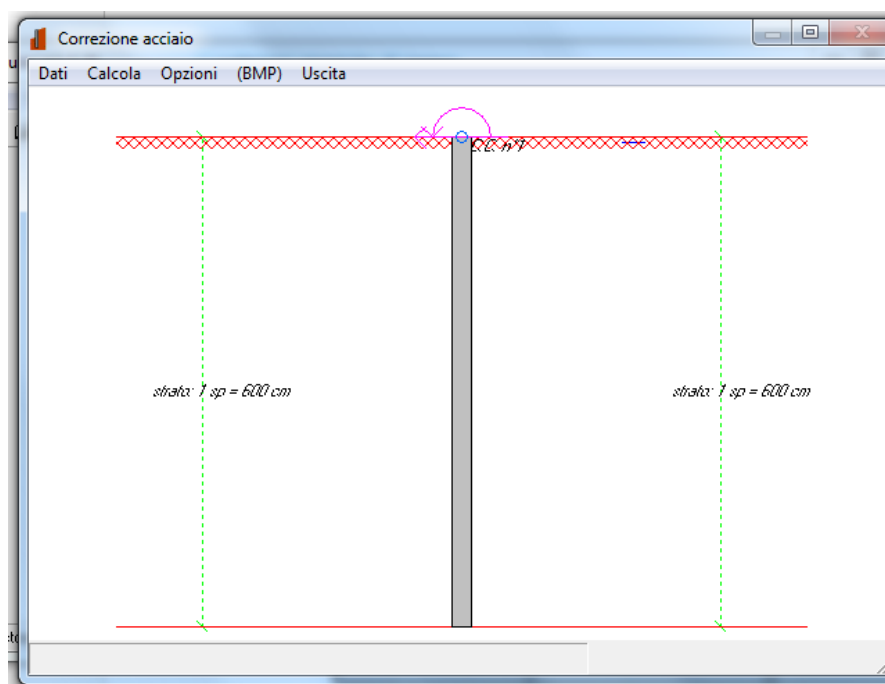
Verifica di equilibrio dell'opera $\rightarrow FS (Rib) = 2.9 > 1 \rightarrow OK$

Si osserva che anche per la palancola di fondazione, la condizione maggiormente gravosa risulta quella idraulica di massima piena.
