**RELAZIONE SULL'ANALISI E VERIFICA STRUTTURALE DEI
MANUFATTI ESISTENTI DEL TORRENTE CARRIONE A CARRARA
- TRATTO 10 -**

Progetto: Studio di Fattibilità
Commessa: C15003
Cliente: REGIONE TOSCANA - Direzione Difesa del Suolo e Protezione Civile
Oggetto: Analisi Strutturale dei Manufatti di Contenimento Laterali e Trasversali del torrente "Carrione". Valutazione dello Stato Attuale e Proposte di Intervento.
N. Elaborato: 02.RG.04.10

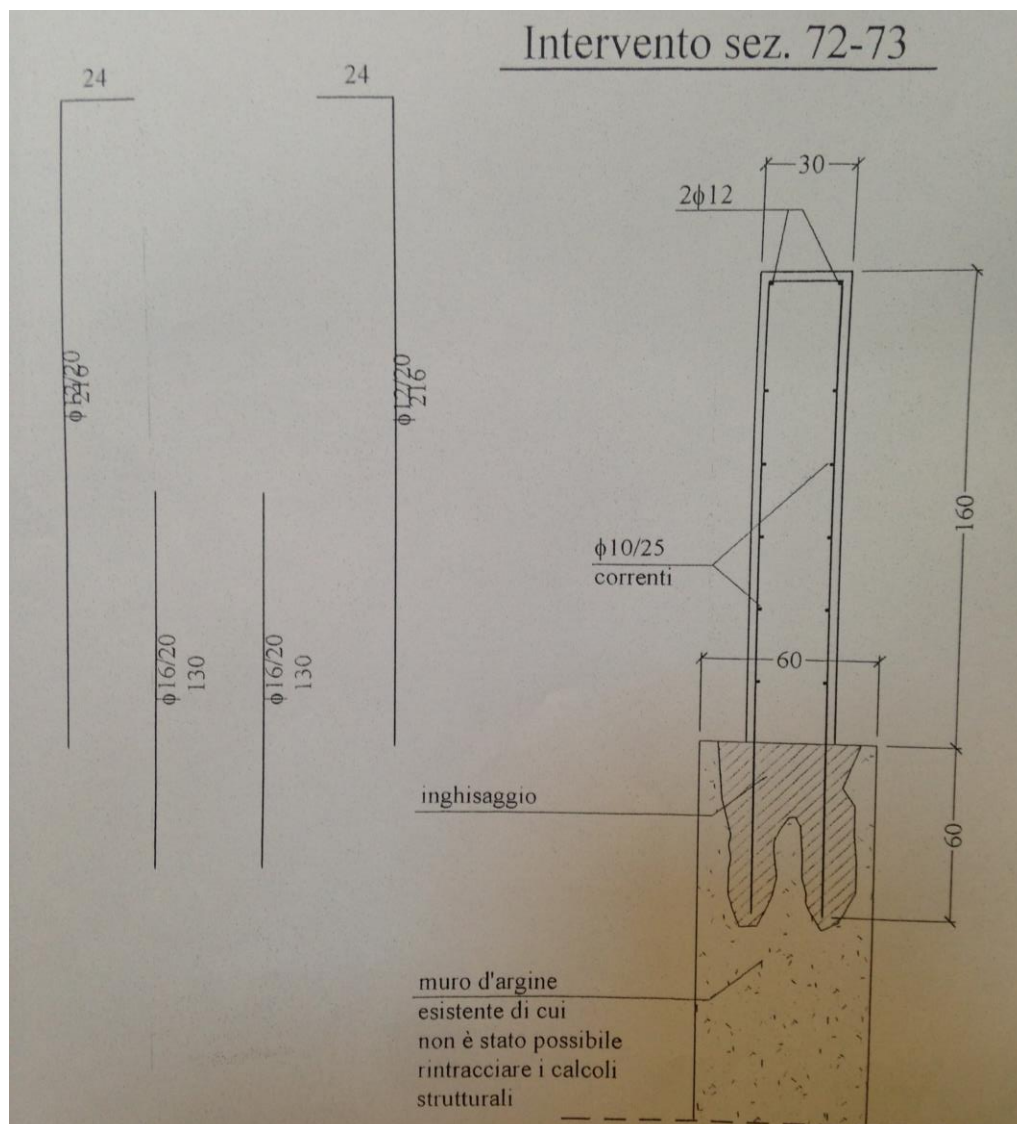
Fig. 7 – Sezione – Estratto Pratica Sismica N. 802/2013

Rispetto a quanto riportato nel progetto della pratica sismica n. 802/2013 riferito al sopralzo di sinistra idraulica in oggetto, la geometria è rispettata, le armature rilevate da indagine pacometrica risultano conformi per i ferri verticali ma non per quelli orizzontali.

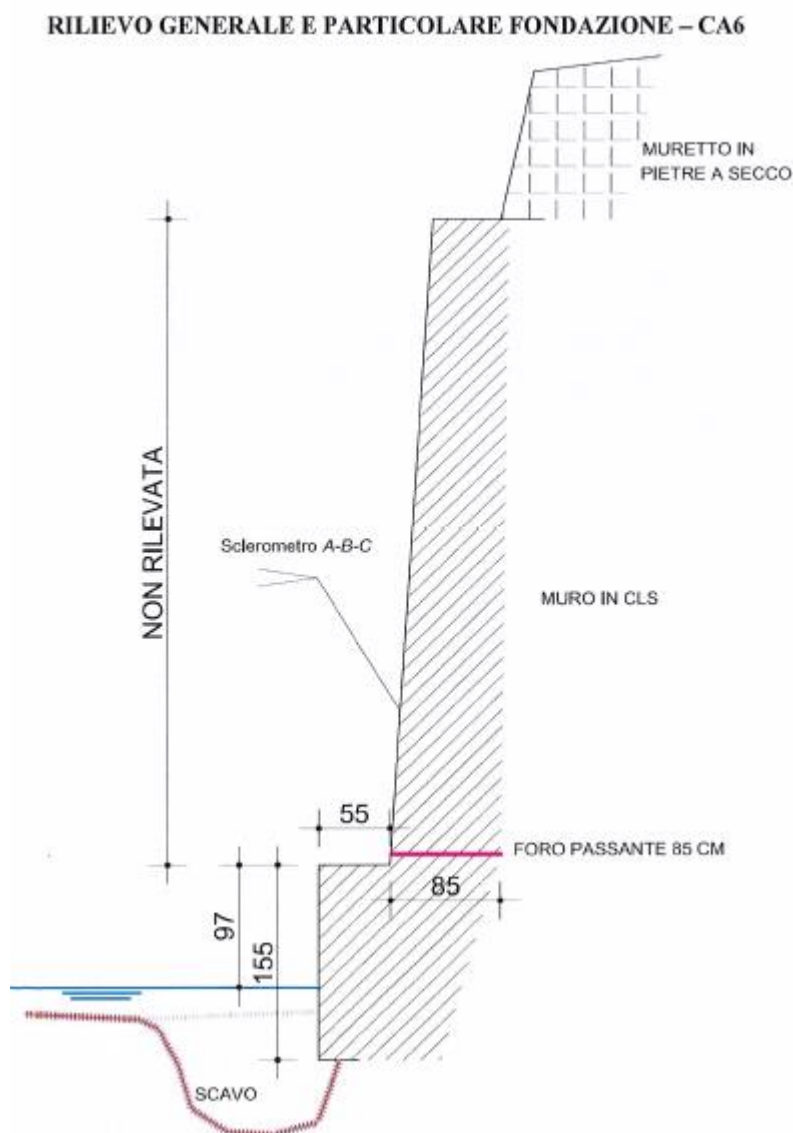
Si tratta di un muro in cls a gravità sormontato da muretto in pietrame a secco.

Sulla base dei risultati ottenuti dalle prove diagnostiche in sito (prove sclerometriche), si può preliminarmente considerare il calcestruzzo con cui è stato realizzato il muro in cls di scarsa qualità (si faccia riferimento a tal proposito alle schede di elaborazione dei risultati delle indagini in sito allegate a questo documento).

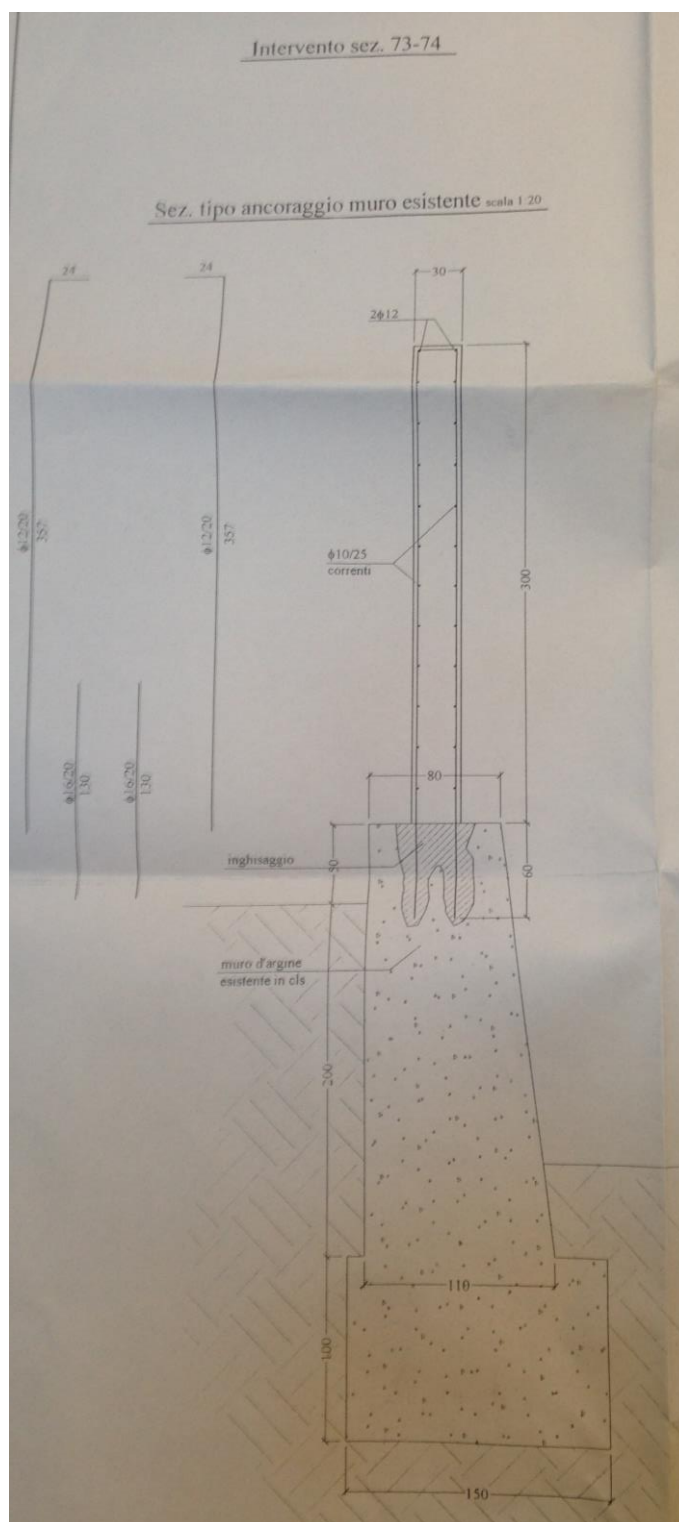
Fig. 11 – Sezione – Estratto Pratica Sismica N. 802/2013

La geometria del muro di base non rispecchia perfettamente quanto riportato nella sezione del progetto in particolare per quanto riguarda l'altezza della fondazione (altezza rilevata = 50 cm, altezza riportata nella sezione di progetto = 100 cm).

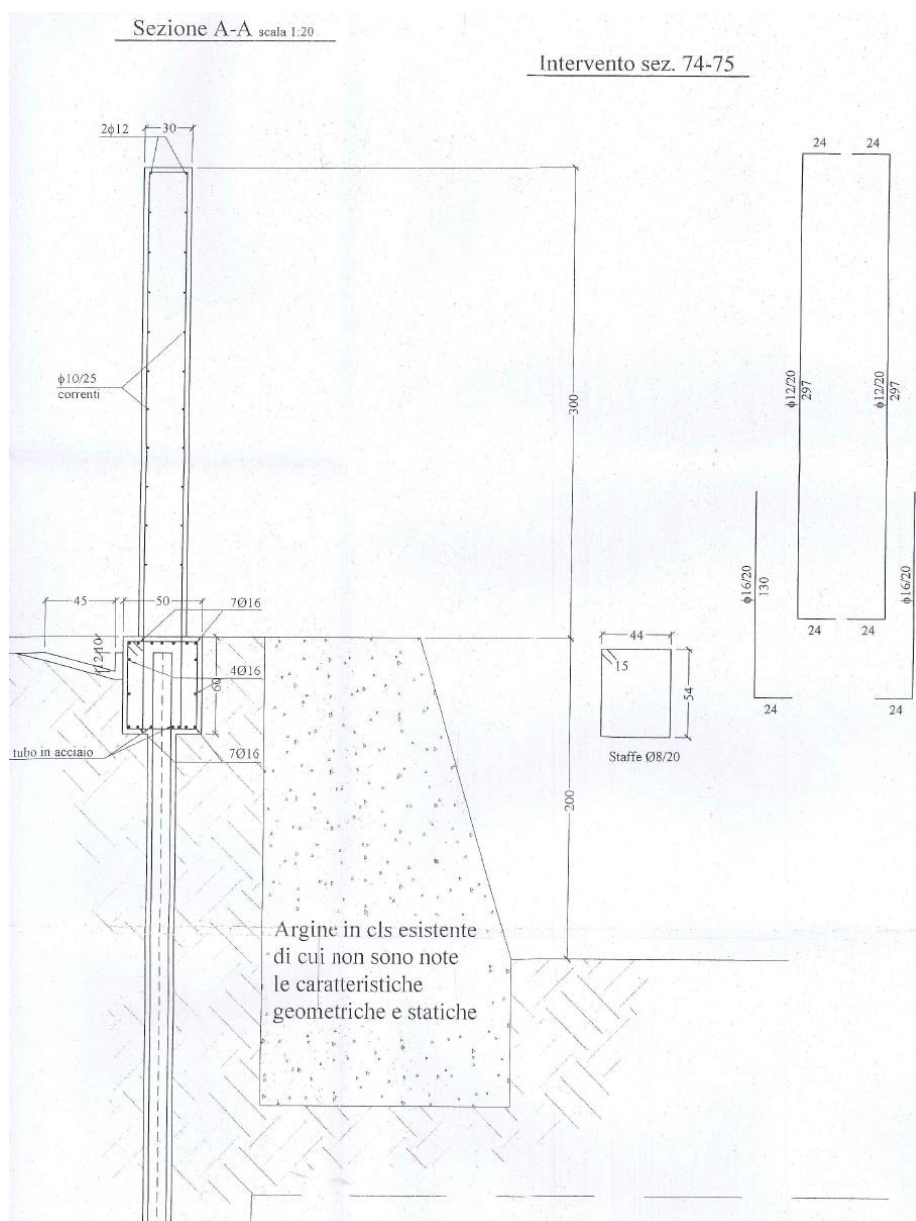
Fig. 22 – Estratto Pratica Sismica N. 802/2013

Come emerge dall'ultima relazione di calcolo (giugno 2009), *“nel tratto tra la sezione 74 e 75, dove non è stato possibile verificare lo stato dell'argine in cls esistente avente un'insicura fondazione su massi, verrà realizzata alle spalle dell'esistente un nuovo argine di altezza massima 300 cm avente fondazione su micropali”*.

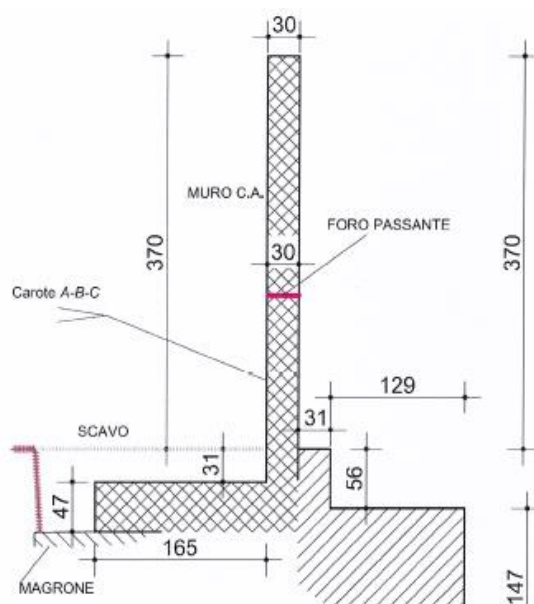
Fig. 27 – Punti di indagine

Sulla base dei risultati ottenuti dalle prove diagnostiche in sito (prove sonreb) e in laboratorio (prove a rottura sui provini ottenuti dalle carote), si può preliminarmente considerare il calcestruzzo con cui è stato realizzato il muro in c.a di buone caratteristiche (si faccia riferimento a tal proposito alle schede di elaborazione dei risultati delle indagini in sito riportate nel book relativo al quadro conoscitivo).

PROVE SONREB - SOPRALZO						
PUNTO	A	B	C	A'	B'	C'
Ir	42,4	36,4	39,1	40,7	41,3	40,4
Vp [m/s]	4400,0	4389,0	4379,0	4400,0	4389,0	4379,0
Rs0	52,3	42,0	46,1	49,4	50,1	48,3
Rs1	51,6	43,7	46,8	49,4	49,9	48,5
Rs2	47,3	38,9	42,3	44,9	45,5	44,1
Rs3	43,1	36,2	39,1	41,2	41,7	40,5
Rs (medio)	48,6	40,2	43,6	46,2	46,8	45,3
fc (0,83 Rs)	40,3	33,3	36,2	38,4	38,8	37,6
						37,4
