**RELAZIONE SULL'ANALISI E VERIFICA STRUTTURALE DEI
MANUFATTI ESISTENTI DEL TORRENTE CARRIONE A CARRARA
- TRATTO 06 -**

Progetto: Studio di Fattibilità
Commessa: C15003
Cliente: REGIONE TOSCANA - Direzione Difesa del Suolo e Protezione Civile
Oggetto: Analisi Strutturale dei Manufatti di Contenimento Laterali e Trasversali del torrente "Carrione". Valutazione dello Stato Attuale e Proposte di Intervento.
N. Elaborato: 02.RG.04.06

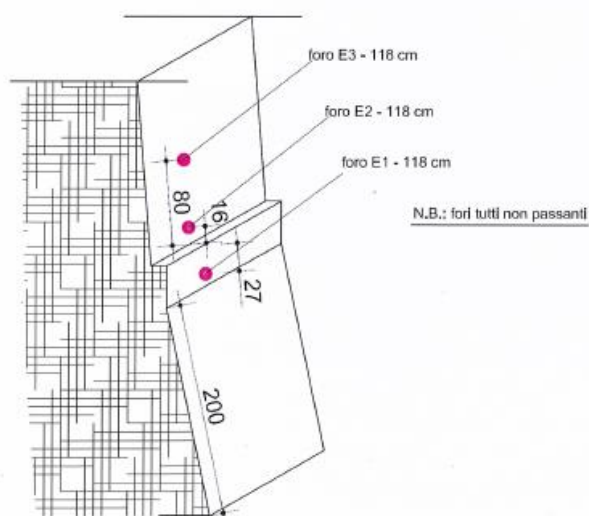
Particolare Perforazioni - M1

ENDOSCOPIE	E1		E2		E3	
Profondità [cm]	0-118	> 118	0-118	> 118	0-118	> 118
Materiale	muro pietra	muro pietra	muro pietra	muro pietra	muro pietra	muro pietra

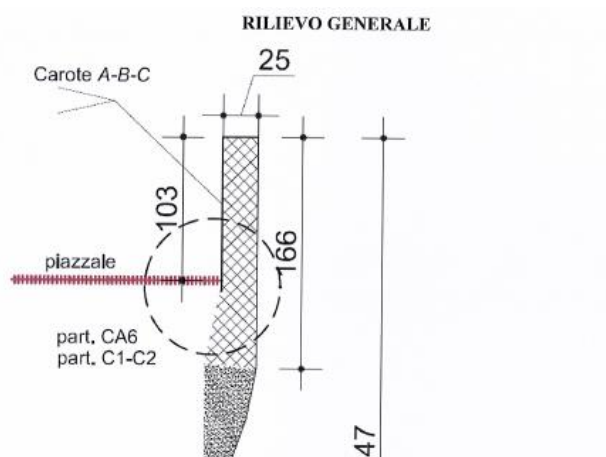
Fig. 16 – Punti di indagine

PROVE SONREB - SOPRALZO (muro)						
PUNTO	A	B	C	A'	B'	C'
Ir	41,7	39,9	36,9	41,9	42,2	41,1
Vp [m/s]	4771,0	4845,0	4856,0	4771,0	4845,0	4856,0
Rs0	63,0	61,7	55,6	63,5	66,7	64,7
Rs1	61,8	61,3	56,7	62,1	65,0	63,6
Rs2	53,8	52,4	47,7	54,1	56,1	54,6
Rs3	48,6	47,4	43,6	48,8	50,5	49,2
Rs (medio)	56,8	55,7	50,9	57,1	59,6	58,0
fc (0,83 Rs)	47,1	46,2	42,3	47,4	49,5	48,1

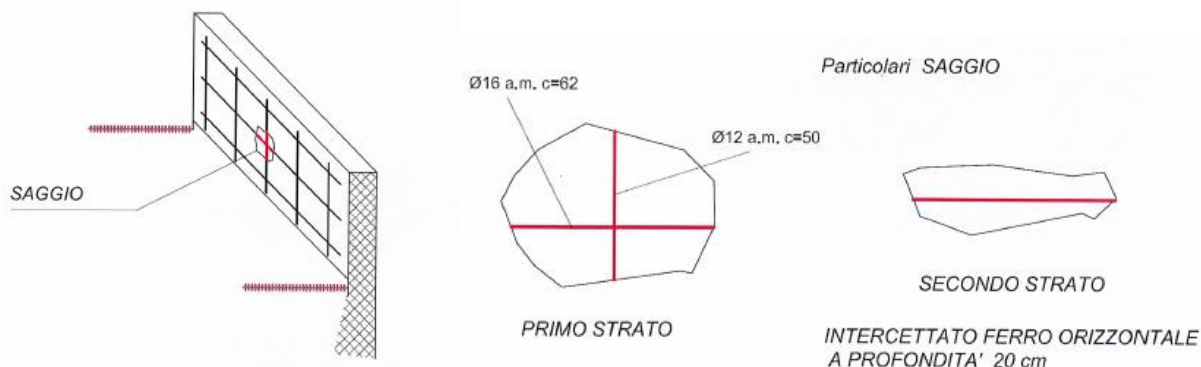
Particolare PACOMETRO E SAGGIO

La presenza dei ferri di armatura è stata evidenziata da indagine pacometrica e da saggi in sito.

Armatura longitudinale rilevata: Ferri $\Phi 16$ passo 20 cm (a conferma dei dati reperibili dal progetto depositato).

Armatura trasversale rilevata: Staffe $\Phi 8$ passo 30 cm (a conferma dei dati reperibili dal progetto depositato).

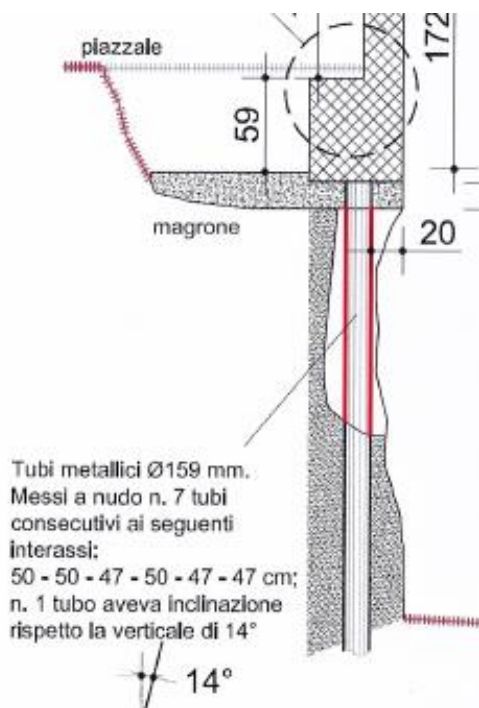
La presenza dei micropali è stata rilevata da saggi in sito.

Tubi metallici $\varnothing 159$ mm - interasse medio = 50 cm (a conferma dei dati reperibili dal progetto depositato).
