**RELAZIONE SULL'ANALISI E VERIFICA STRUTTURALE DEI  
MANUFATTI ESISTENTI DEL TORRENTE CARRIONE A CARRARA  
- TRATTO 02 -**

**Progetto:** Studio di Fattibilità  
**Commessa:** C15003  
**Cliente:** REGIONE TOSCANA - Direzione Difesa del Suolo e Protezione Civile  
**Oggetto:** Analisi Strutturale dei Manufatti di Contenimento Laterali e Trasversali del torrente "Carrione". Valutazione dello Stato Attuale e Proposte di Intervento.  
**N. Elaborato:** 02.RG.04.02

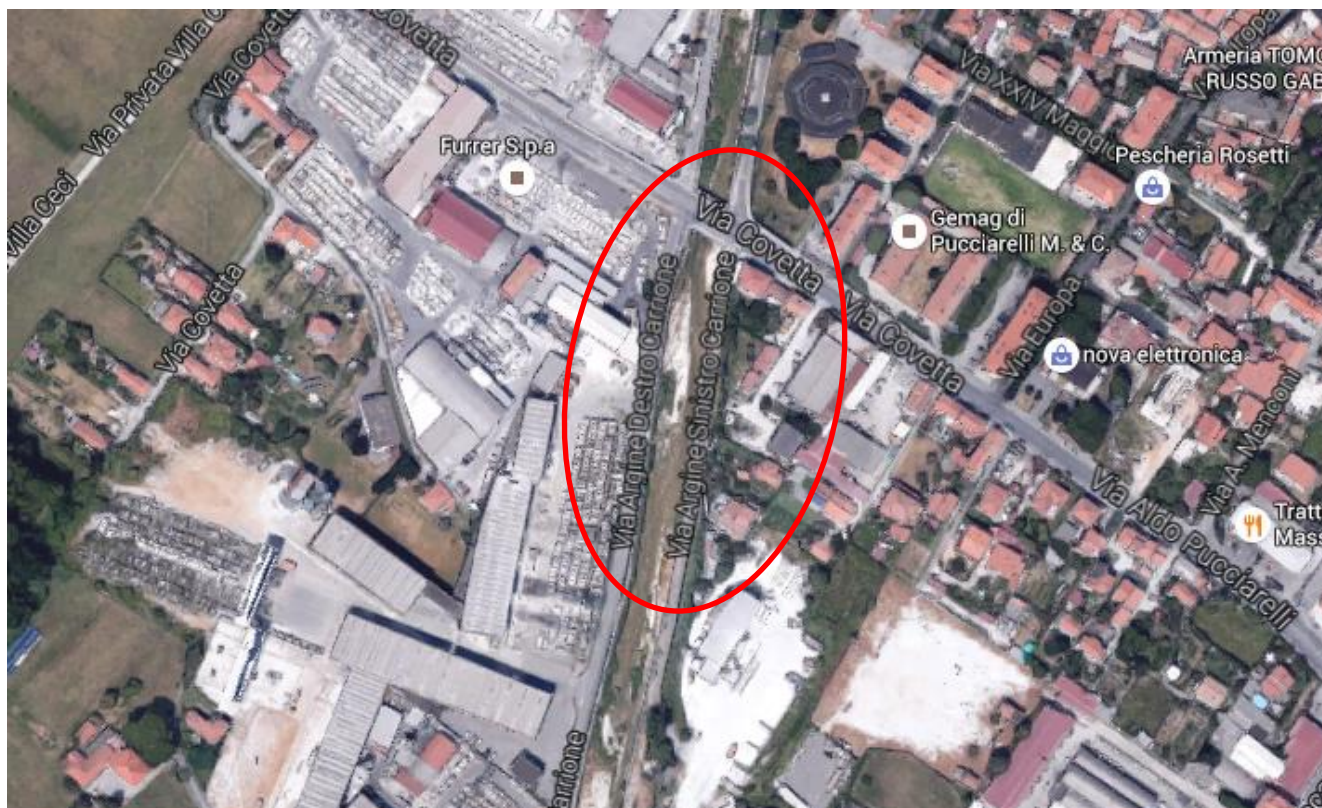
Fig. 4 – Immagine dell'area scaricata da google map

L'area in cui sorge il muro è un'area urbanizzata: sono presenti fabbricati civili e industriali. Sul terrapieno retrostante il muro passa via Argine destro Carrione che è una strada utilizzata per per lo più per l'accesso alle segherie presenti nella zona prospiciente il torrente.

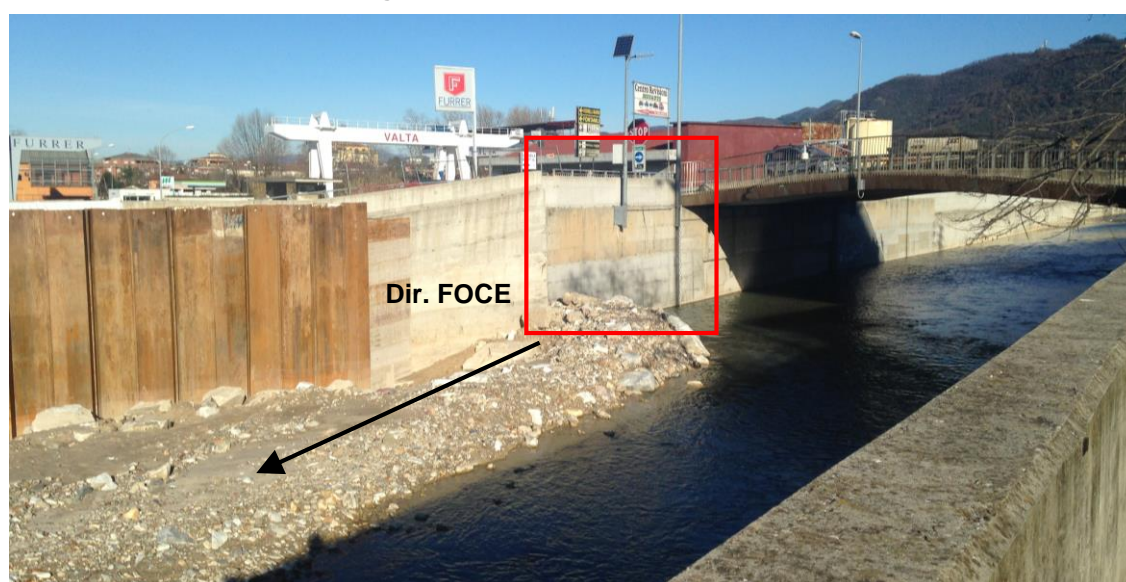
Fig. 6 – Localizzazione muro

Il muro in oggetto rappresenta il muro d'ala del ponte di via Covetta - Pucciarelli, verso valle andrà a raccordarsi con la nuova opera spondale in destra idraulica crollata a seguito degli eventi alluvionali del 5 novembre 2014. Attualmente il muro d'ala del ponte si raccorda alla porzione del vecchio muro d'argine rimasta integra a seguito del crollo causato dagli eventi alluvionali del 5 novembre 2014, protetta dal palancoleto metallico provvisorio eretto a protezione del muro crollato.

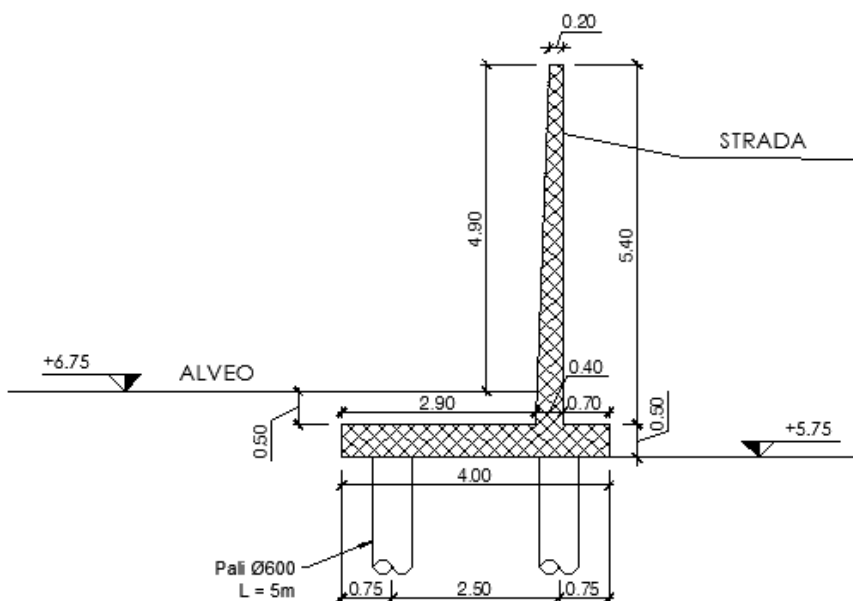
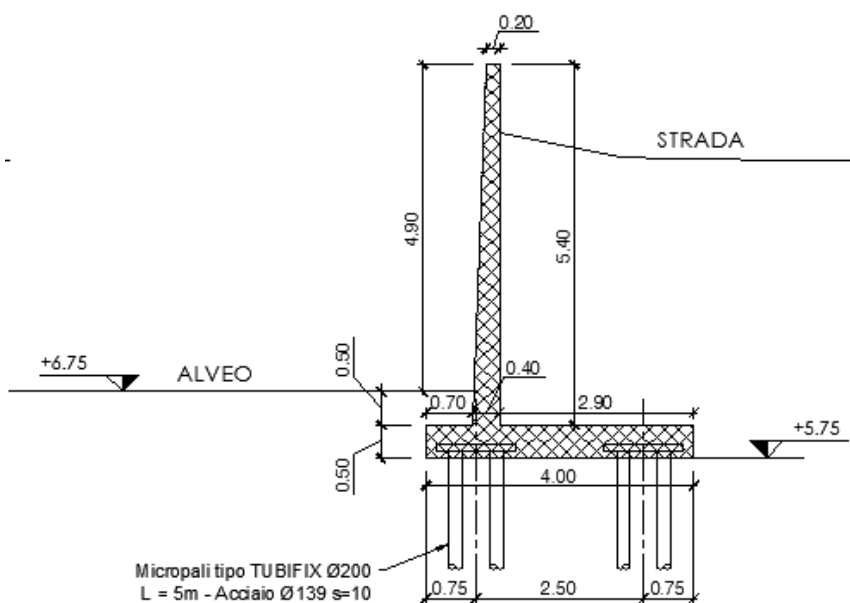
**Fig. 8 – Schema del progetto del muro d'ala del Ponte di via Covetta – P.S. n. 624/2003**

Il muro arginale in oggetto è stato costruito a cavallo del 2003 e del 2004 (data fine lavori: 04 agosto 2004) in merito agli interventi di rifacimento del ponte di via Covetta – Pucciarelli in seguito all'allargamento dell'alveo del Torrente Carrione.

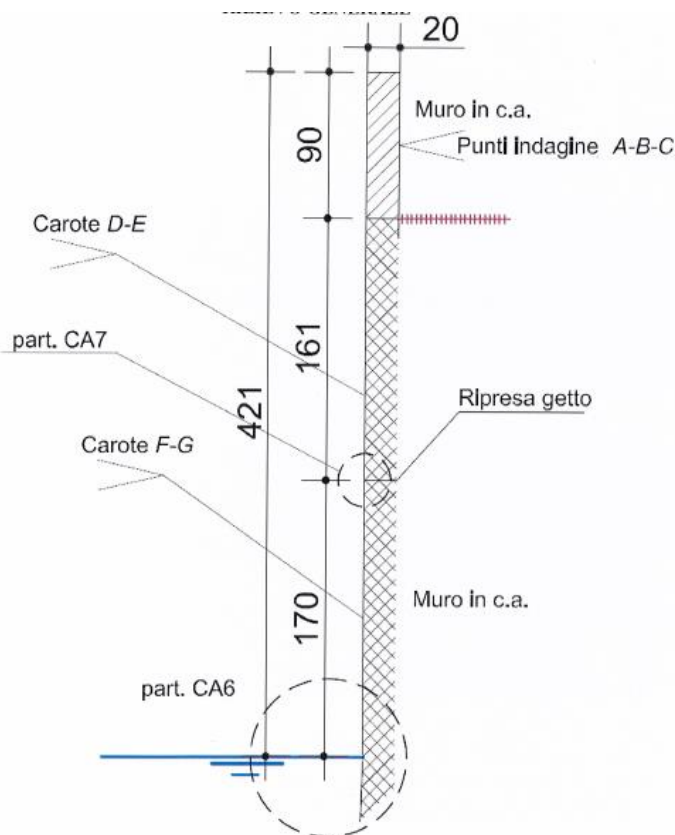
Fig. 11 – Punti di indagine

Sulla base dei risultati ottenuti dalle prove diagnostiche in sito (prove sonreb) e in laboratorio (prove a rottura sui provini ottenuti dalle carote), si può preliminarmente considerare il calcestruzzo con cui è stato realizzato il muro in c.a. di buone caratteristiche (si faccia riferimento a tal proposito alle schede di elaborazione dei risultati delle indagini in sito riportate nel book relativo al quadro conoscitivo).

PROVE SONREB - MURO BASE					
PUNTO	F	F'	G	G'	
Ir	49,7	47,9	48,3	50,3	
Vp [m/s]	4826,0	4826,0	4776,0	4776,0	
Rs0	83,0	78,9	77,7	82,2	
Rs1	76,6	73,6	72,4	75,6	
Rs2	68,3	65,3	64,7	68,0	
Rs3	60,3	57,9	57,4	60,1	
<b>Rs (medio)</b>	72,1	68,9	68,0	71,5	<b>70,1</b>
<b>fc (0.83 Rs)</b>	59,8	57,2	56,5	59,3	<b>58,2</b>

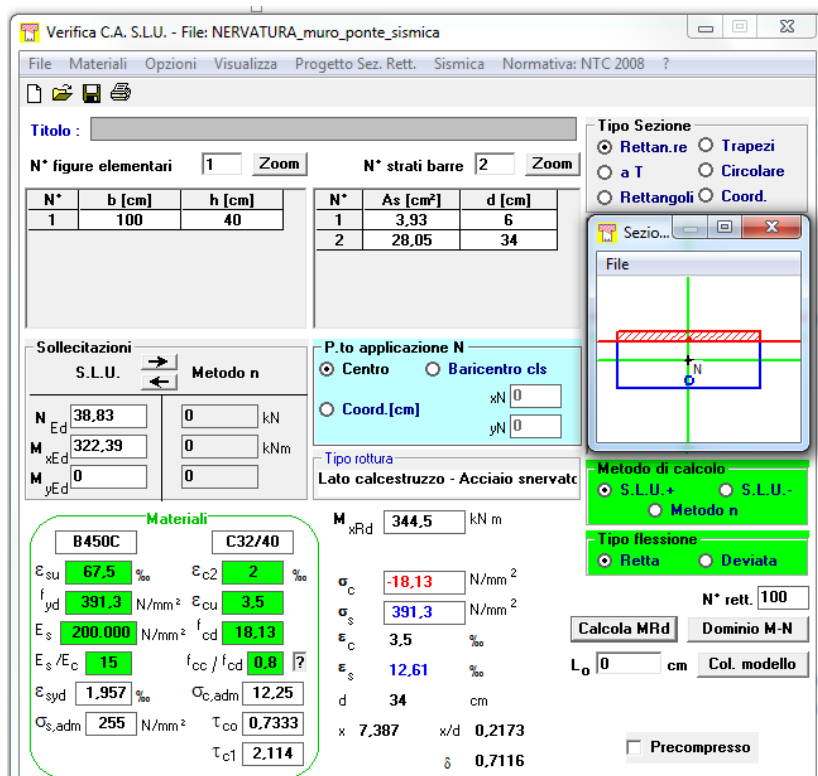
**Verifica C.A. S.L.U. - File: NERVATURA\_muro\_ponte\_sismica**

Si considera lo schema di muro a mensola con l'incastro in corrispondenza dell'estradosso della ciabatta di fondazione. Si considera l'armatura di progetto pari a 5  $\Phi 10$  + 12  $\Phi 16$  / m.

**SLU  $\rightarrow FS = M_{res}/M_{soll} = 344,5 / 322,39 = 1.1 > 1 \rightarrow$  OK**
