RELAZIONE SULL'ANALISI E VERIFICA STRUTTURALE DEI MANUFATTI ESISTENTI DEL TORRENTE CARRIONE A CARRARA - TRATTO 12 -

Progetto: Studio di Fattibilità
Commessa: C15003
Cliente: REGIONE TOSCANA - Direzione Difesa del Suolo e Protezione Civile
Oggetto: Analisi Strutturale dei Manufatti di Contenimento Laterali e Trasversali del torrente "Carrione". Valutazione dello Stato Attuale e Proposte di Intervento.
N. Elaborato: 02.RG.04.12

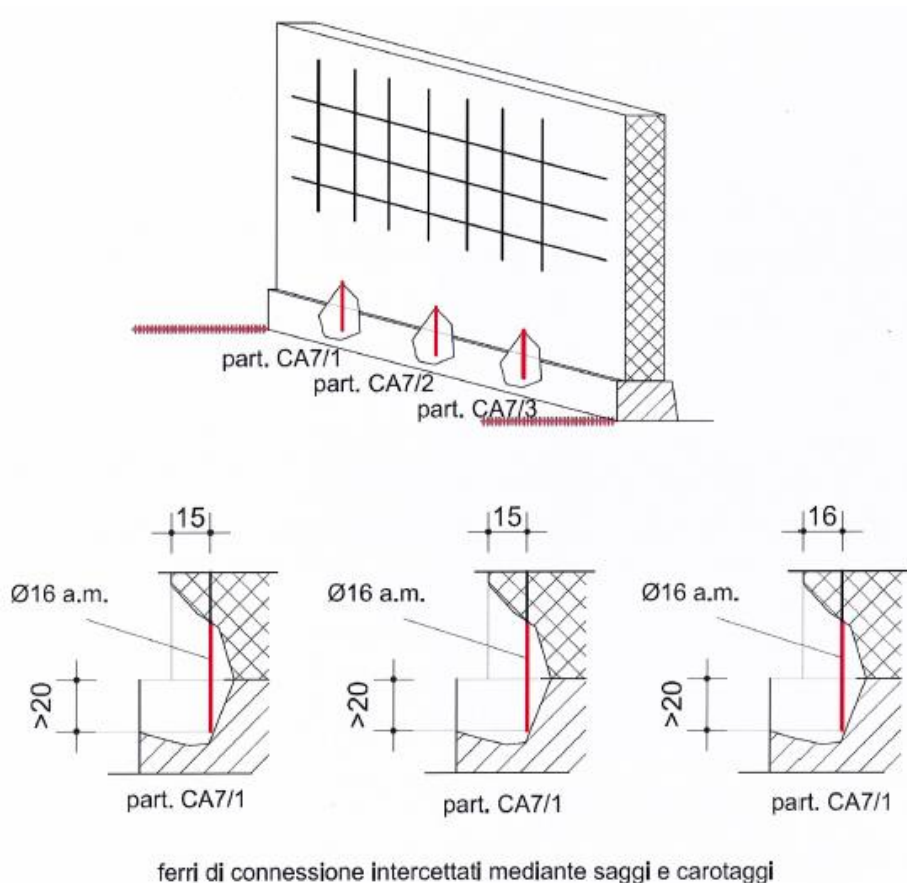
Armatura orizzontale rilevata: Ferri $\Phi 12$ passo 20 cm.

Ferri di inghisaggio: rilevati $\Phi 16$ passo 20 cm L ancoraggio > 20 cm.

Criticità: si segnala un'evidente fessurazione in sinistra idraulica nella parte sottostante del muro d'argine a gravità con sopralzo in c.a..

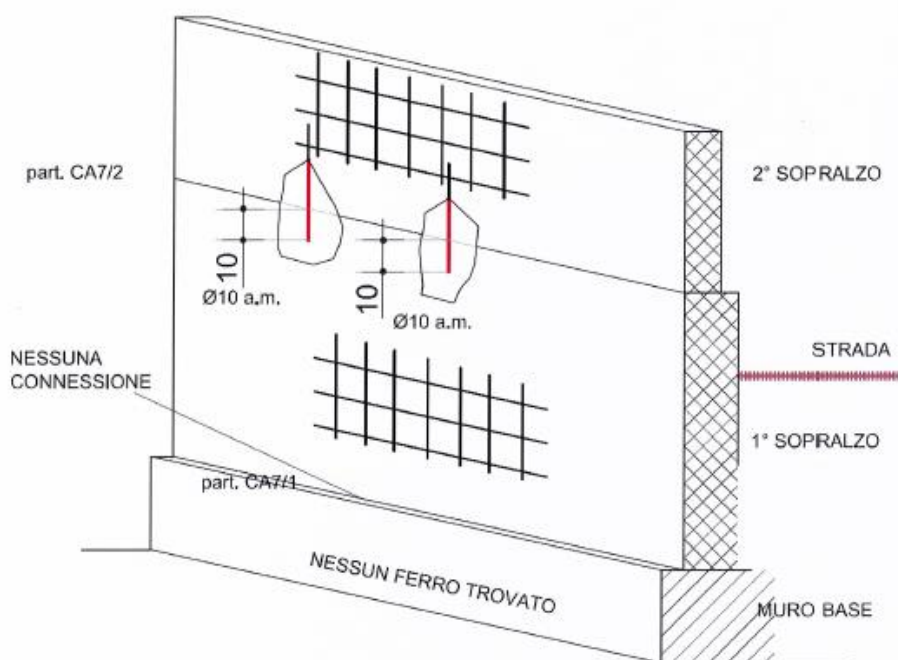
Armatura orizzontale rilevata: Ferri $\Phi 12$ passo 30 cm.

Ferri di inghisaggio con il primo sopralzo: rilevati $\Phi 10$ passo 30 cm L ancoraggio = 10 cm.

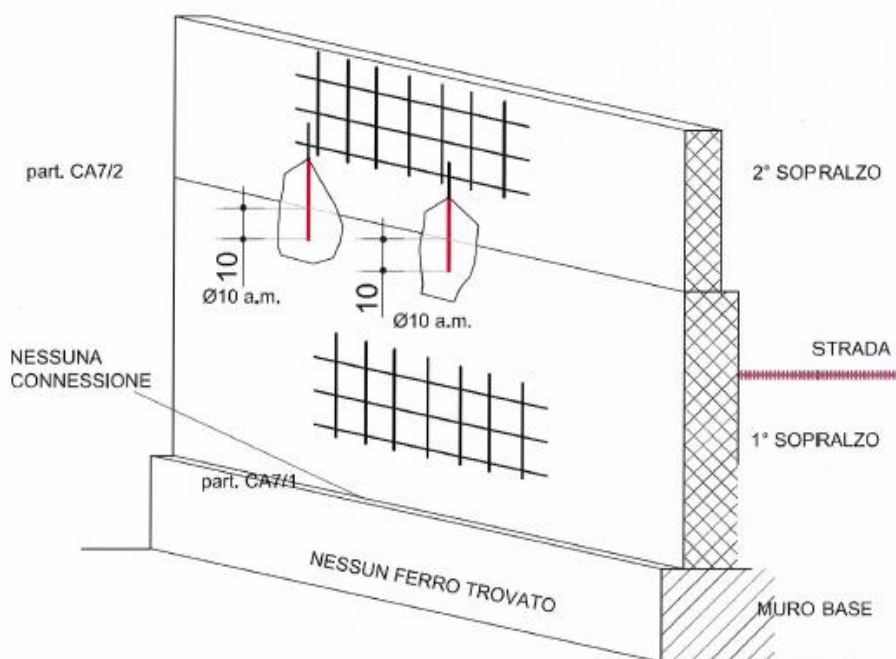
Armatura orizzontale rilevata: Ferri Ø12 passo 25 cm.

Ferri di inghisaggio con il muro di base: **NESSUNA ARMATURA RILEVATA.**
