**RELAZIONE SULL'ANALISI E VERIFICA STRUTTURALE DEI  
MANUFATTI ESISTENTI DEL TORRENTE CARRIONE A CARRARA  
- TRATTO 08 -**

**Progetto:** Studio di Fattibilità  
**Commessa:** C15003  
**Cliente:** REGIONE TOSCANA - Direzione Difesa del Suolo e Protezione Civile  
**Oggetto:** Analisi Strutturale dei Manufatti di Contenimento Laterali e Trasversali del torrente "Carrione". Valutazione dello Stato Attuale e Proposte di Intervento.  
**N. Elaborato:** 02.RG.04.08

Dare una valutazione in merito al margine di sicurezza dei manufatti arginali in destra e sinistra idrografica del torrente Carrione nel Comune di Carrara (MS) – Tratto 08.

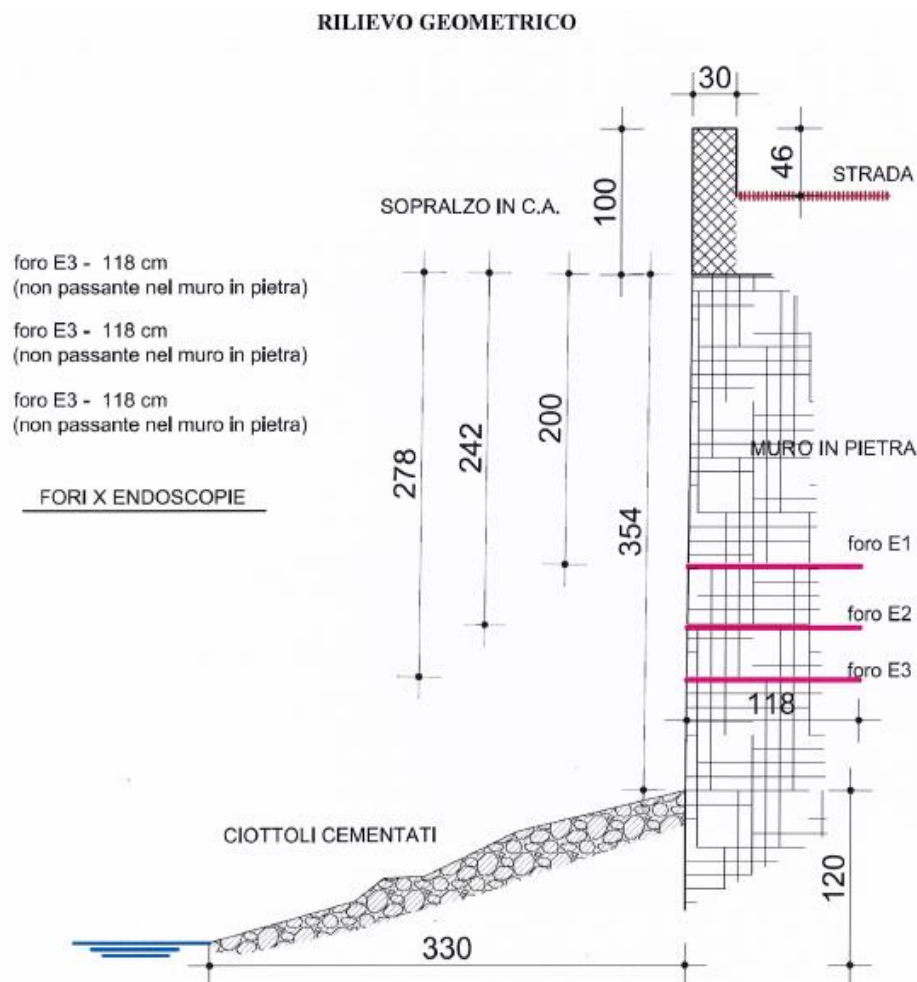
**Fig. 2 – Sezione tipologica strutturale**

Si tratta di un muro in pietra con sopralzo in c.a..

Sulla base dei risultati ottenuti dalle prove diagnostiche in sito (prove pnt-g sulla malta + endoscopie), la malta non è stata rilevata e la tipologia di muratura in oggetto può essere classificata come “Muratura in pietrame disordinata (ciottoli, pietre erratiche e irregolari)”. Pertanto le caratteristiche del materiale costituente il muro in oggetto risultano scadenti.

Non è stata perfettamente rilevata la geometria del muro, in quanto la profondità dello stesso è stata indagata fino a 118 cm rilevando la presenza del muro in pietra per l'intera lunghezza. Per tale motivo si ipotizza a vantaggio di sicurezza una larghezza del muro pari alla profondità indagata. Un'eventuale

maggior profondità dello stesso sarà da approfondire in sito e potrebbe determinare il soddisfacimento delle verifiche di equilibrio laddove la profondità ipotizzata risulta insufficiente. Nel caso in esame si osserva che la verifica risulta soddisfatta assumendo, a vantaggio di sicurezza, uno spessore del muro in pietra pari a 120 cm.

Spinta passiva > Spinta idraulica → Possibili criticità in condizioni di magra per la spinta del terrapieno in condizioni statiche e sismiche. L'opera in oggetto però, con le caratteristiche e le proprietà del materiale rilevato, risulta non essere adeguata a sopportare le azioni sismiche in accordo alle nuove norme tecniche sulle costruzioni NTC 2008.

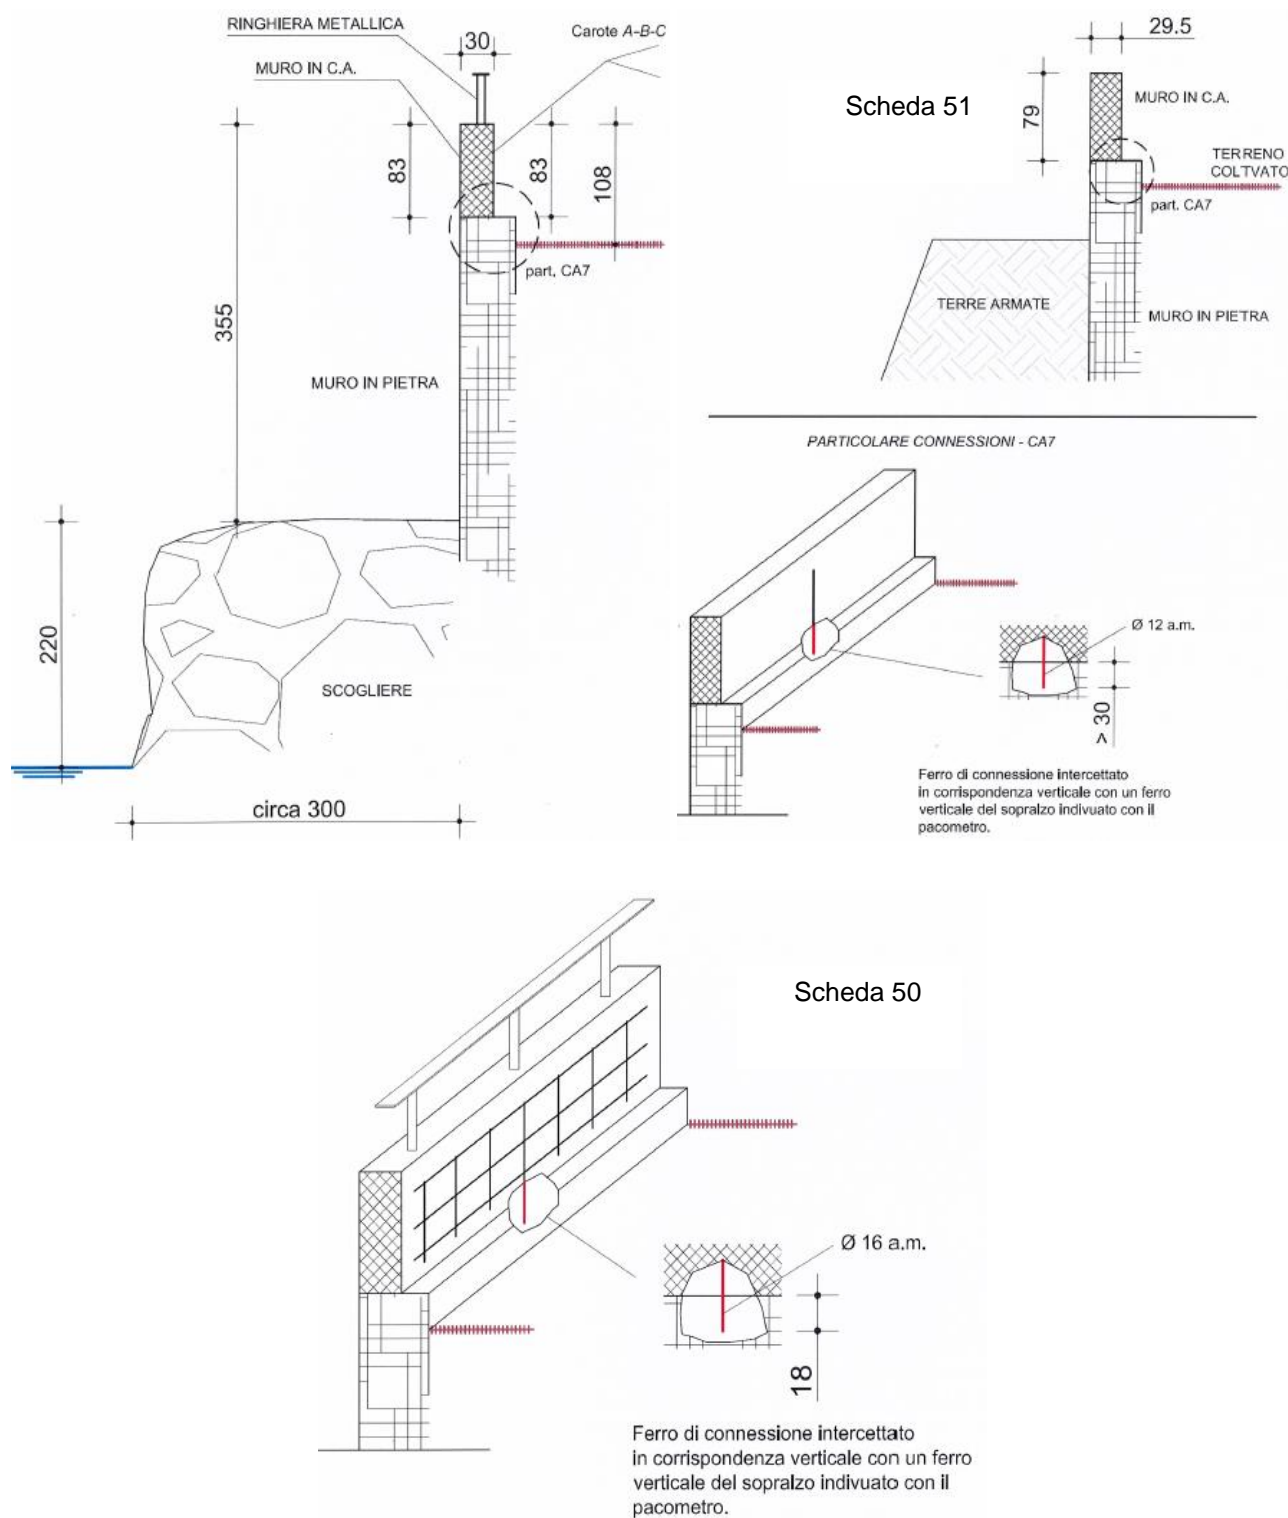
**Fig. 3 – Sezione tipologica strutturale**

Si tratta di un muro di sopralzo in c.a. su muro a gravità in pietra.

Sulla base dei risultati ottenuti dalle prove diagnostiche in sito (prove sonreb) e in laboratorio (prove a rottura sui provini ottenuti dalle carote), si può preliminarmente considerare il calcestruzzo con cui è stato realizzato il sopralzo in c.a di buone caratteristiche (si faccia riferimento a tal proposito alle schede di elaborazione dei risultati delle indagini in sito allegate a questo documento).

Armatura verticale rilevata: Ferri  $\Phi 12$  passo 23 cm.

Armatura orizzontale rilevata: Ferri  $\Phi 12$  passo 22 cm.

Scheda 50: Ferri di inghisaggio tra il vecchio muro e il sopralzo =  $\Phi 16$  Lancoraggio = 18 cm.

Scheda 51: Ferri di inghisaggio tra il vecchio muro e il sopralzo =  $\Phi 12$  Lancoraggio > 30 cm.

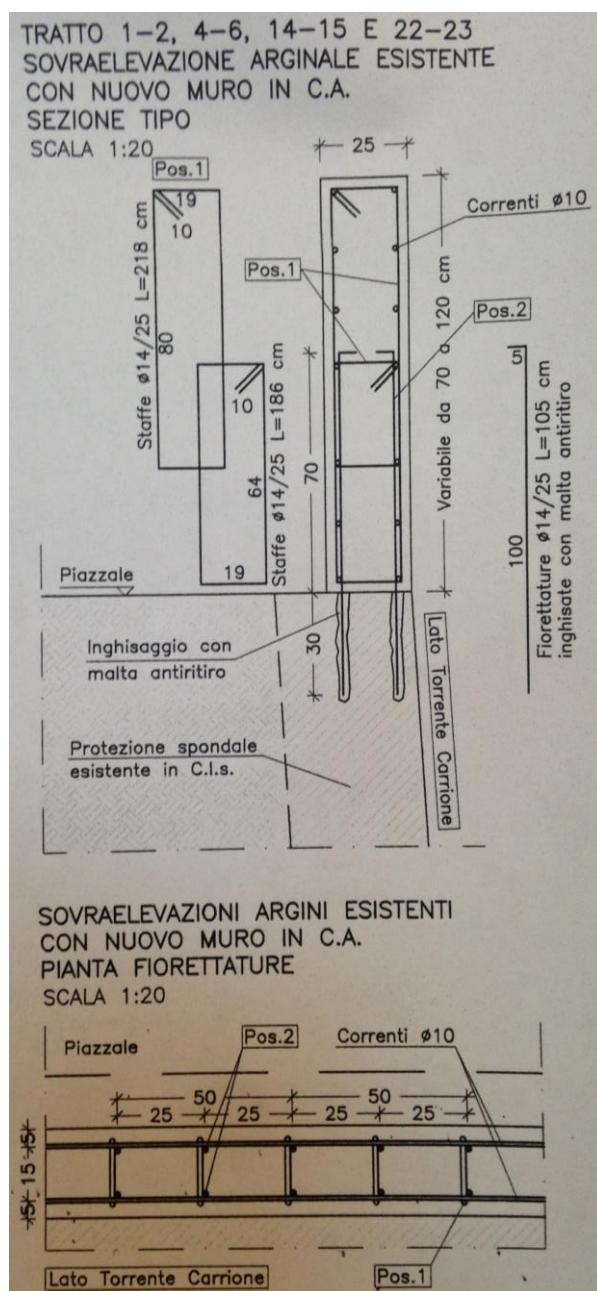
Fig. 6 – Sezione – Estratto Pratica Sismica N. 696/2013

Rispetto a quanto riportato nel progetto della pratica sismica n. 696/2013 riferito al sopralzo di sinistra idraulica in oggetto, la geometria è rispettata, le armature rilevate da indagine pacometrica, risultano invece difformi.

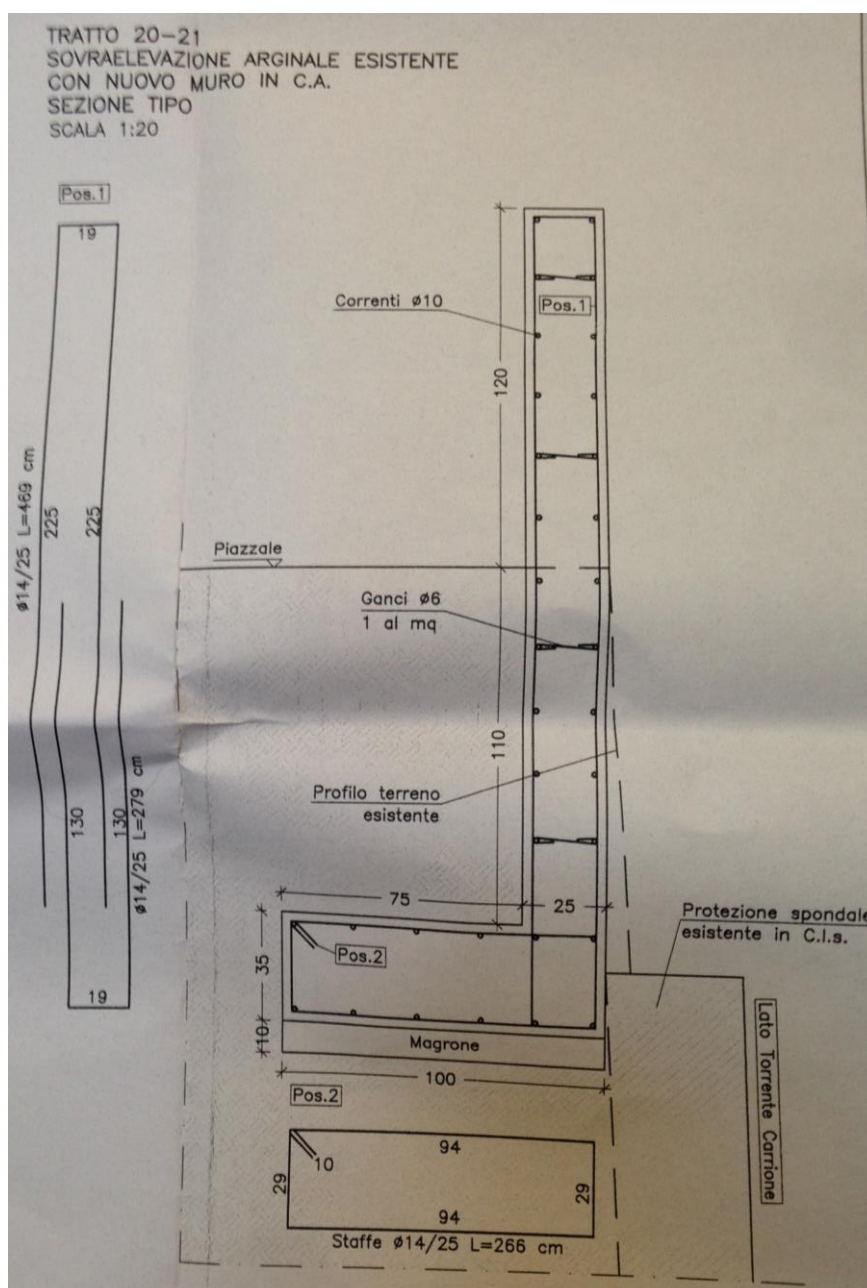
**Fig. 8 – Sezione – Estratto Pratica Sismica N. 696/2013**

Rispetto a quanto riportato nel progetto della pratica sismica n. 696/2013 riferito al sopralzo di sinistra idraulica in oggetto, la geometria e le armature rilevate risultano difformi. Infatti, contrariamente a quanto rilevato (sopralzo a sezione rettangolare con ferri di inghisaggio nel muro sottostante), il progetto prevede un sopralzo con sezione a L non inghisato con il muro in cls sottostante.

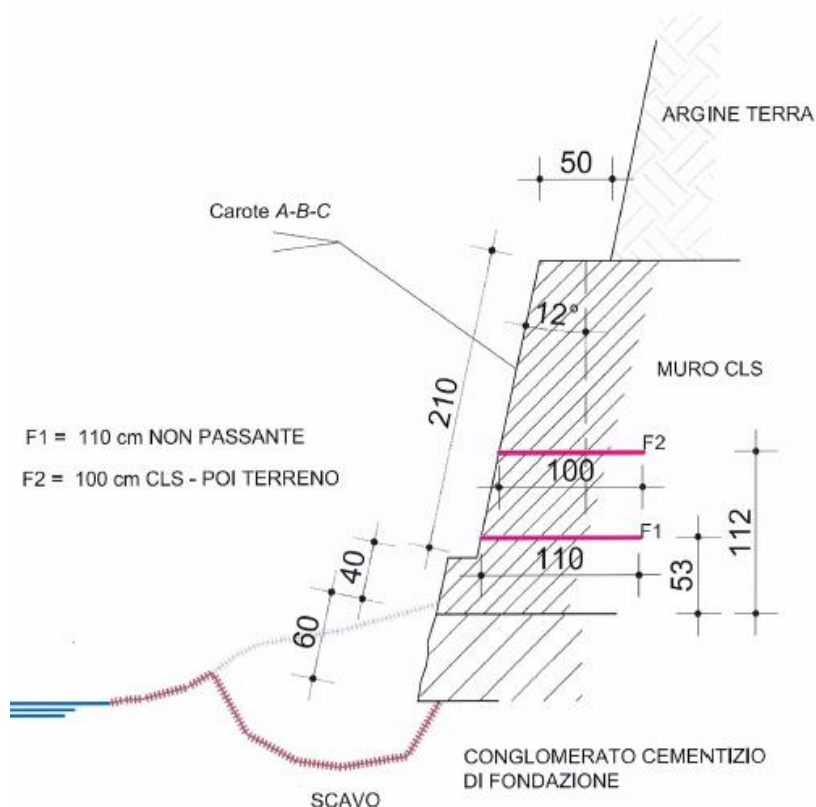
**Fig. 11 – Sezione tipologica strutturale**

Dai rilievi in sito l'argine in terre armate è risultato un semplice argine in terra contrariamente a quanto definito nel progetto relativo alla pratica sismica n. 696/2013.

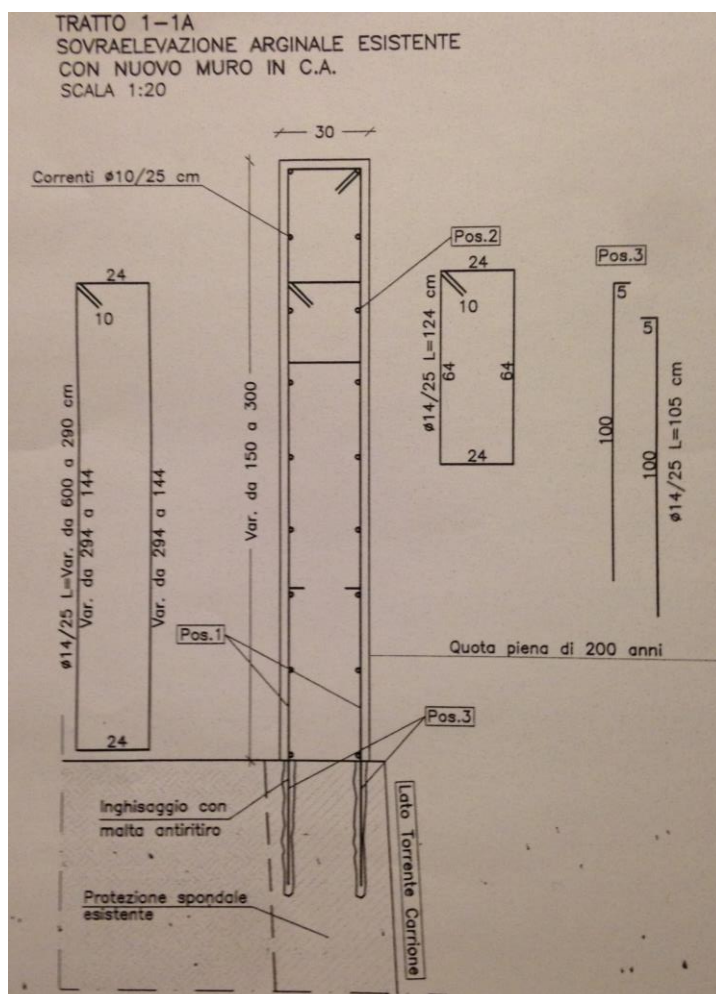
Fig. 14 – Sezione – Estratto Pratica Sismica N. 696/2013

Rispetto a quanto riportato nel progetto della pratica sismica n. 696/2013 riferito al sopralzo di destra idraulica in oggetto, la geometria è rispettata, le armature rilevate da indagine pacometrica, risultano invece difformi.

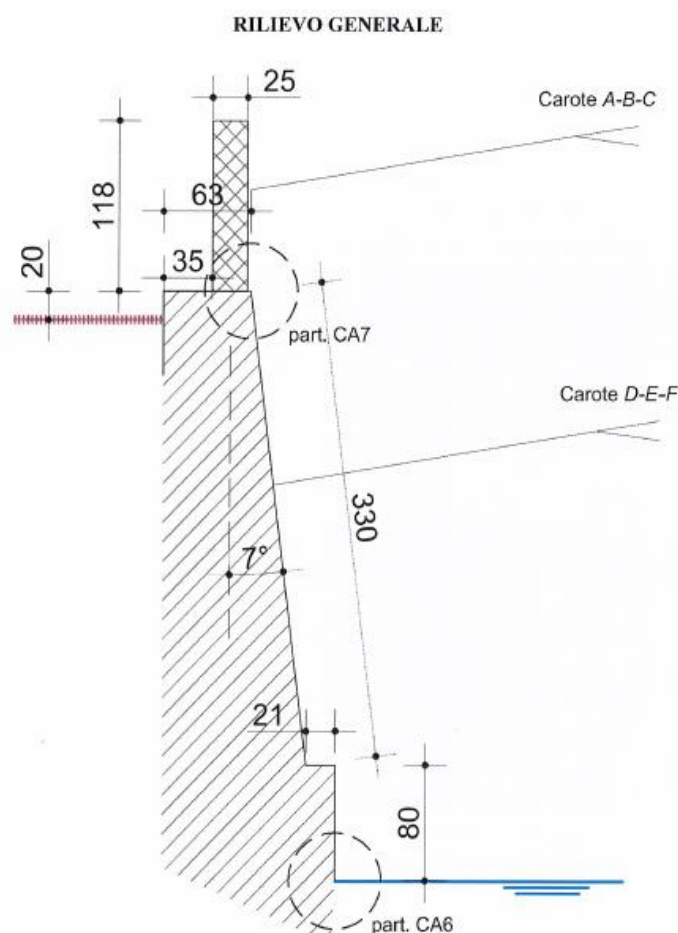
**Fig. 17 – Sezione tipologica strutturale**

Rispetto a quanto riportato nel progetto della pratica sismica n. 696/2013 riferito al sopralzo di sinistra idraulica in oggetto, la geometria è rispettata, così come le armature rilevate da indagine pacometrica.

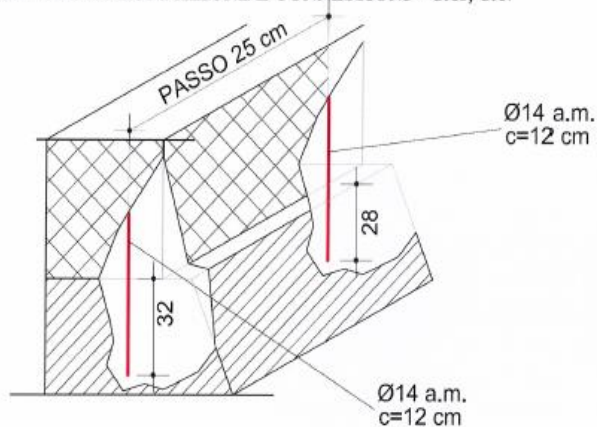
PARTICOLARE CONNESSIONI CA7

Ferri di inchisaggio rilevati: Ø 14 passo 25 cm L ancoraggio = 30 cm → OK coerente con il progetto.

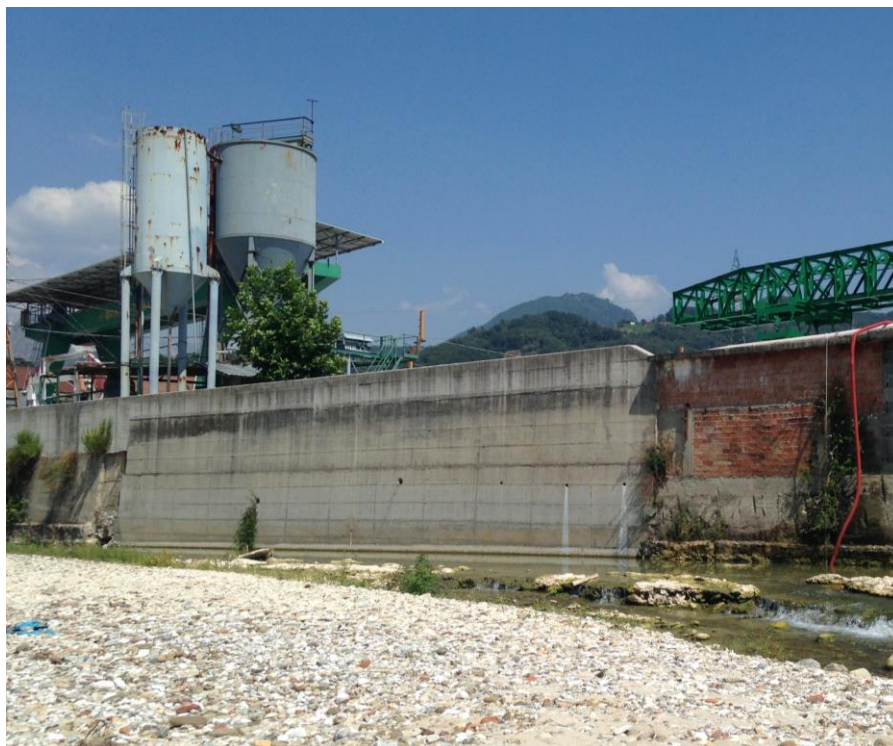
Fig. 46 – Foto Muro

L'area in cui sorge il muro è un'area urbanizzata: sono presenti fabbricati per lo più industriali. Sul terrapieno retrostante il muro sono presenti piazzali e fabbricati industriali (per lo più segherie) con la presenza di silos.

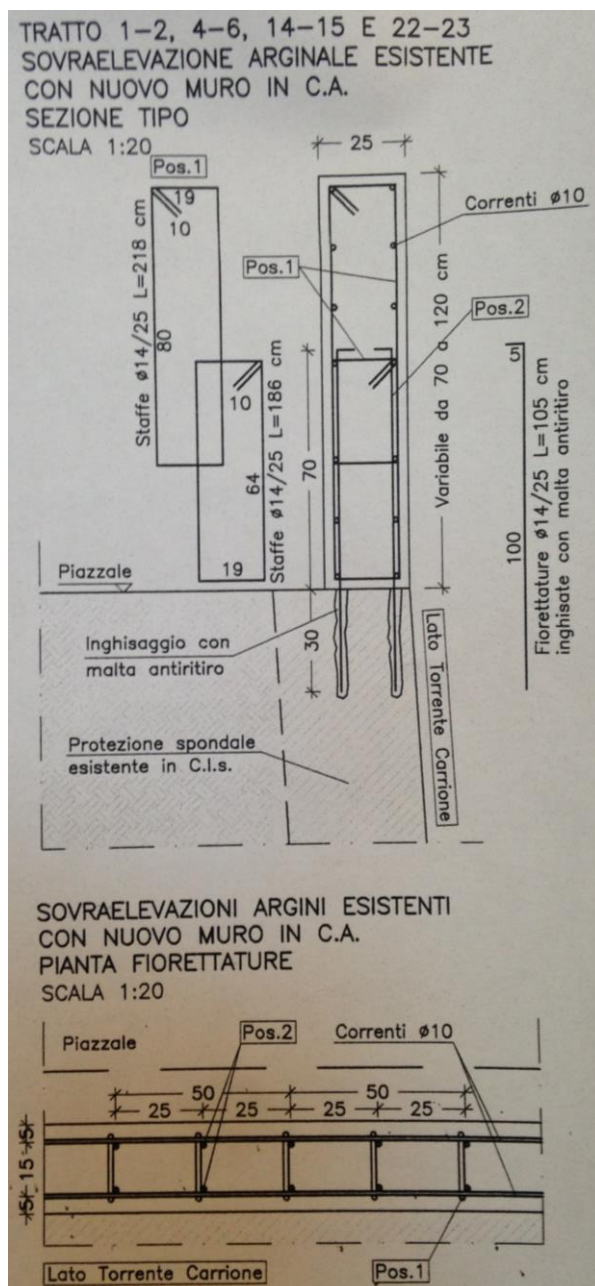
Fig. 47 – Sezione muro in c.a. – Estratto Pratica Sismica N. 696/2013

La pratica sismica n. 696/2013 prevede per tale tratto (tra le sezioni 54.1 e 53.2) in sinistra idraulica la realizzazione di una sopraelevazione arginale con nuovo muro in c.a. di altezza variabile da 70 cm a 120 cm.

- 1) la geometria rilevata in sito è difforme dal progetto (Rif. P.S. N. 696/2013) che prevede un sopralzo in c.a. su muro esistente. In realtà la geometria rilevata in sito è rappresentata da un muro a L in c.a. con 2 riprese di getto. L'ultima ripresa di getto potrebbe far pensare al sopralzo in c.a. definito in progetto anche se le dimensioni non sono confermate.

- 1) Difformità delle caratteristiche tipologiche del muro: il progetto prevede un nuovo sopralzo su muro esistente, dal rilievo sembra che il muro, anche se realizzato con 2 riprese di getto, sia un unico elemento.
- 2) Informazioni insufficienti sul muro di base (spessore paramento, caratteristiche fondazioni).
- 3) Informazioni insufficienti sul terrapieno retrostante il muro (no sezione topografica, no rilievo in sito).

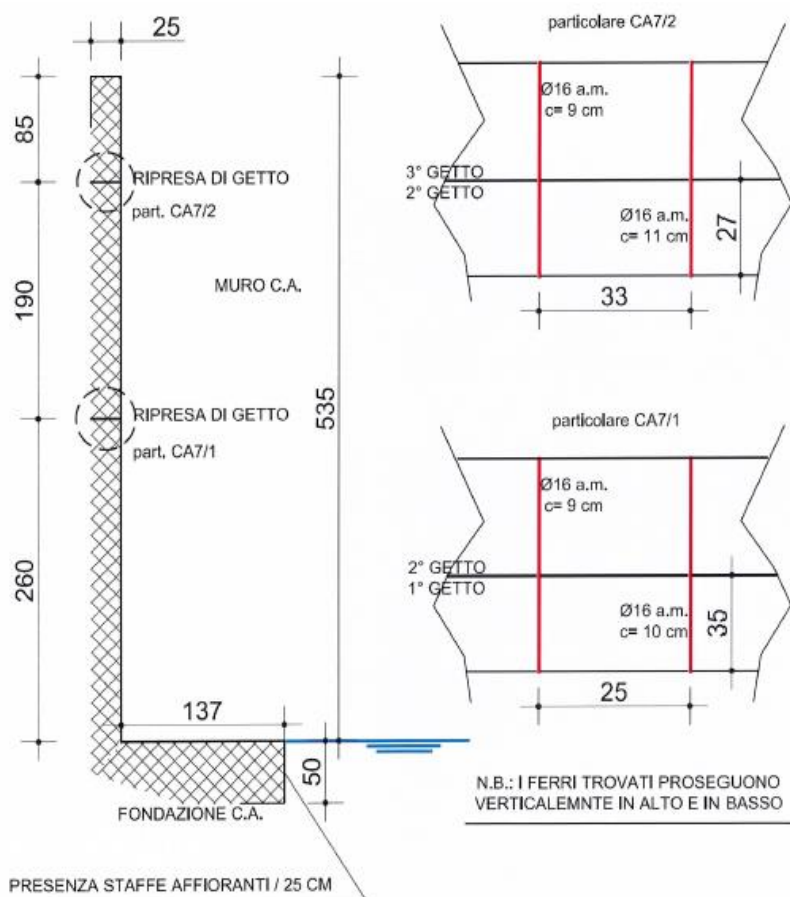
In corrispondenza della parte superiore del muro l'armatura non è stata rilevata. Il progetto che fa riferimento a un nuovo soprizzo prevede  $\Phi 14$  passo 25 cm.

Armatura orizzontale non rilevata.

Per mancanza di informazioni dettagliate sulla geometria del muro rilevata in sito (in particolare spessore muro e geometria di fondazione) non è possibile verificare l'opera poiché le assunzioni fatte comporterebbero un grado di incertezza eccessivo cosicché la verifica perde di significato.
