**RELAZIONE SULL'ANALISI E VERIFICA STRUTTURALE DEI
MANUFATTI ESISTENTI DEL TORRENTE CARRIONE A CARRARA
- TRATTO 03 -**

Progetto: Studio di Fattibilità
Commessa: C15003
Cliente: REGIONE TOSCANA - Direzione Difesa del Suolo e Protezione Civile
Oggetto: Analisi Strutturale dei Manufatti di Contenimento Laterali e Trasversali del torrente "Carrione". Valutazione dello Stato Attuale e Proposte di Intervento.
N. Elaborato: 02.RG.04.03

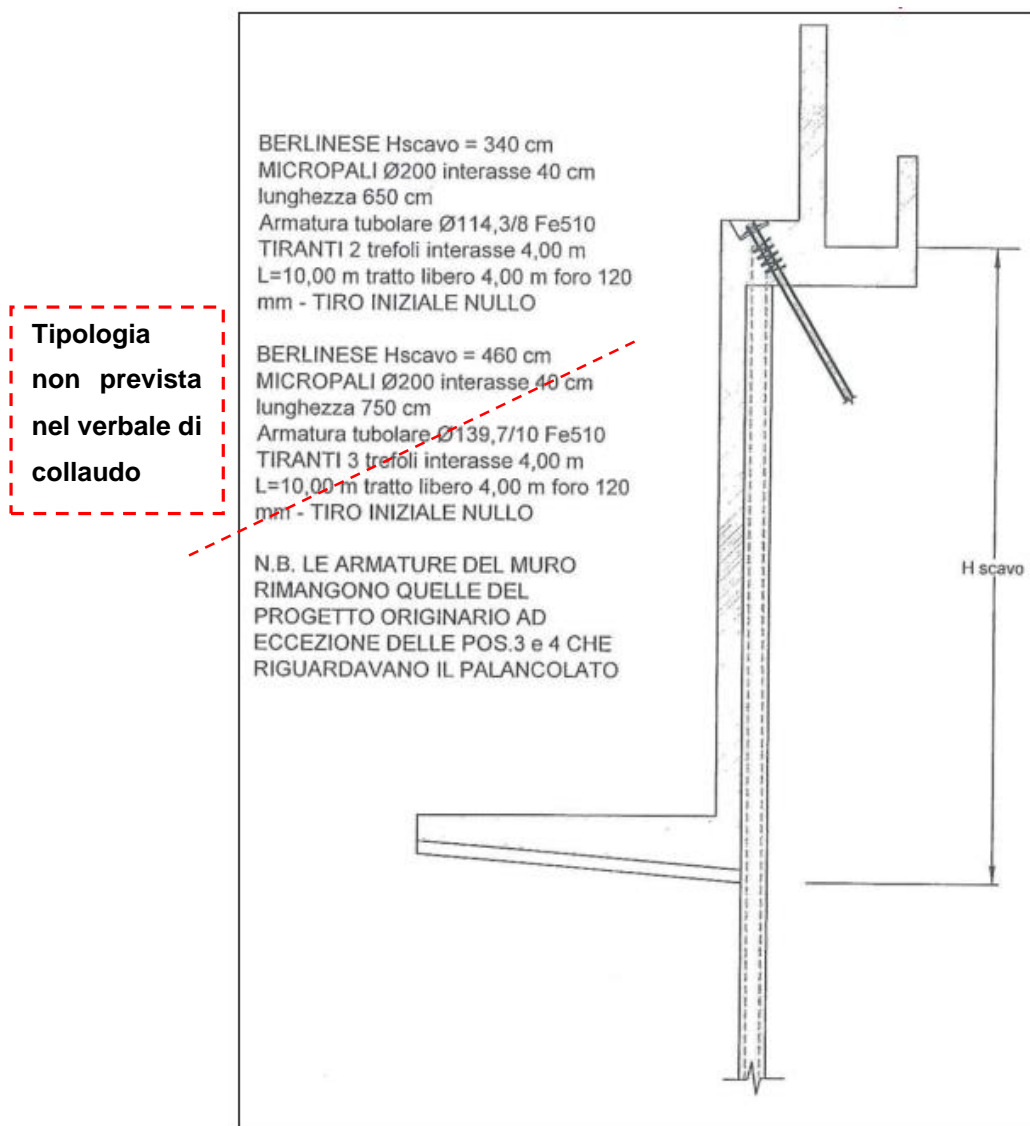
Fig. 10 – Estratto P.S. N. 596/2008 – Berlinese tirantata con muro in c.a.

Il muro arginale in oggetto è stato costruito nel 2009 (data fine lavori: 30 settembre 2009).

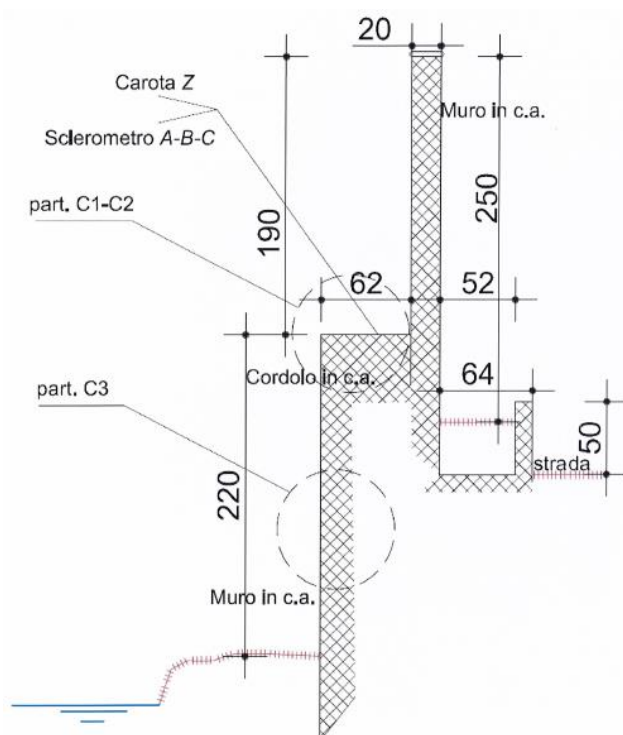
Fig. 13 – Punti di indagine

PROVE SCLEROMETRICHE - CORDOLO TESTA BERLINESE					
PUNTO	A	B	C	D	
Ir	39,4	33,9	32,8	39,1	$\alpha = -90^\circ$
Rs	45,5	35,0	33,5	44,0	39,5
fc (0,83 Rs)	37,8	29,1	27,8	36,5	32,8

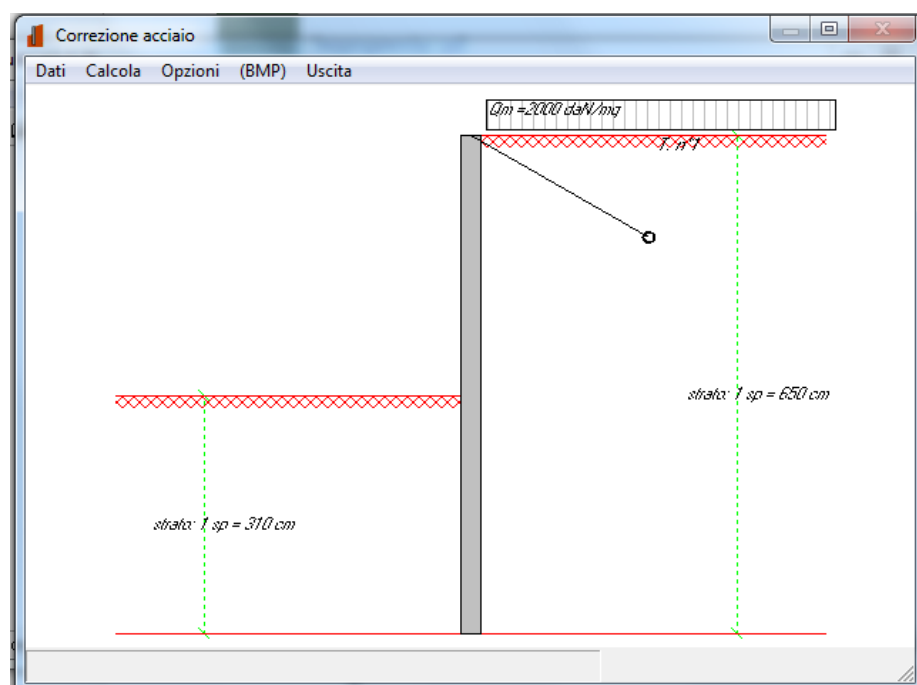
Schema statico: paratia.

- 6) Paratia L = 6,50 m $\rightarrow FS (Rib) = 1.6 > 1 \rightarrow$ **OK**

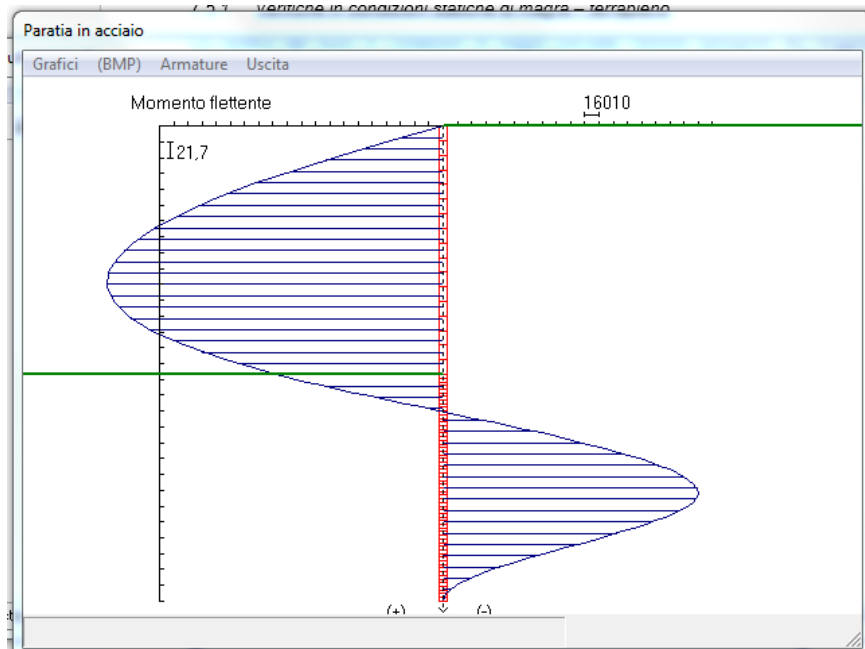
Verifica strutturale micropali

Schema statico: paratia.

7) Paratia L = 6,50 m $\rightarrow FS = M_{res}/M_{soll} = 30,07 / 15,5 = 1.9 > 1 \rightarrow$ **OK**

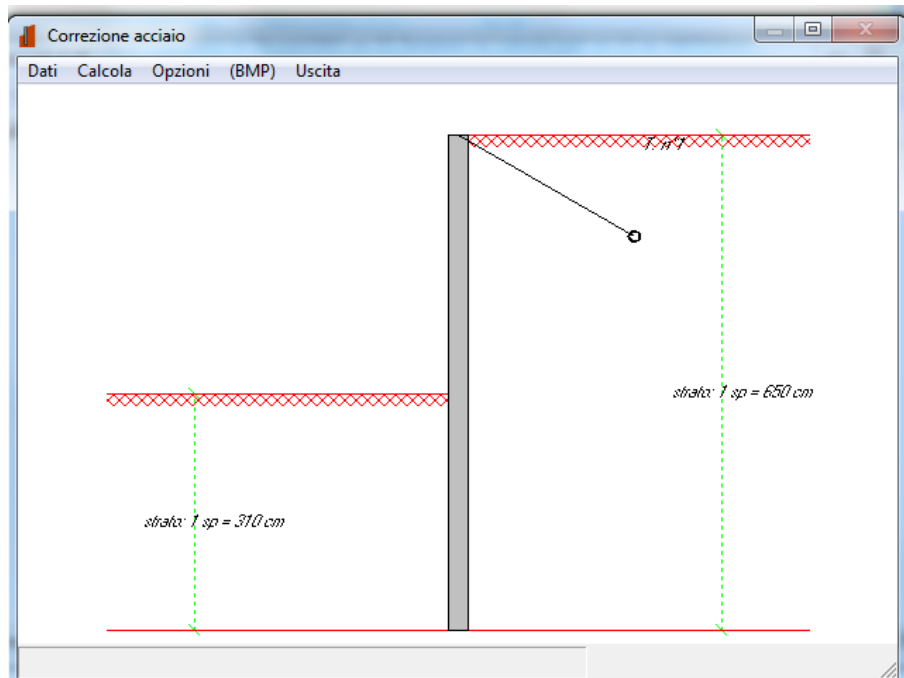
Schema statico: paratia.

8) Paratia L = 6,50 m $\rightarrow FS (Rib) = 2.5 > 1 \rightarrow$ **OK**

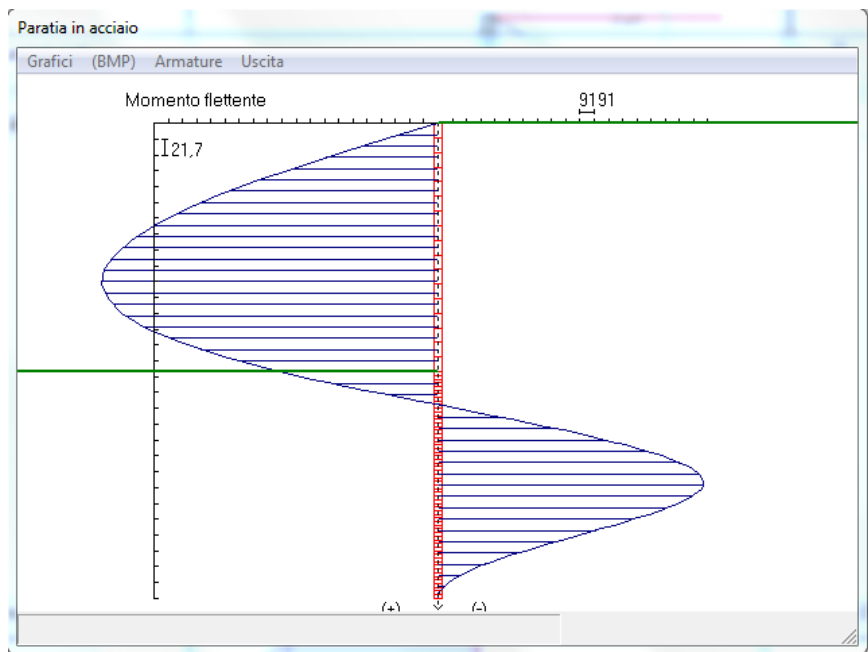
Verifica strutturale micropali

Schema statico: paratia.

9) Paratia L = 6,50 m $\rightarrow FS = M_{res}/M_{soll} = 30,07 / 9 = 3.3 > 1 \rightarrow$ **OK**
