OPERE DI SOMMA URGENZA
TORRENTE UGIONE, LAVORI DI RIPRISTINO DELLE
ARGINATURE IN LOC. AIACCIA - COMUNE DI
COLLESALVETTI (LI)

PERIZIA DI SOMMA URGENZA

Relazione Tecnico-Illustrativa

Settembre 2017

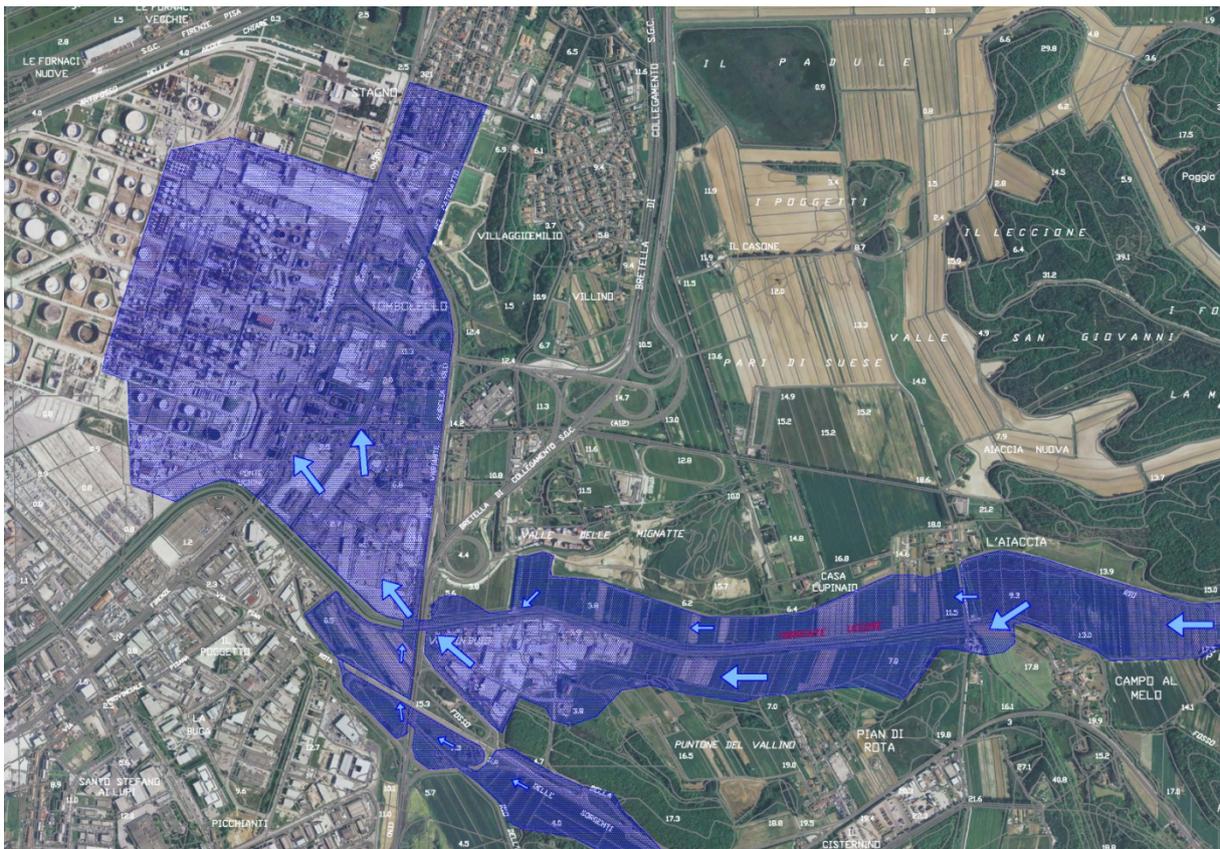
diffusa della piena si tutto il fondo valle di cui è stata condotta una prima ricostruzione sulle evidenze dei danneggiamenti e “segni” riscontrabili a campagna successivamente allo stesso. In diffuse aree sono stati infatti registrati battenti idrici prossimi ai 2 metri di altezza riconducibili al verificarsi, sull’asta fluviale a monte della SS. Variante Aurelia di alcune estese rotte arginali conseguenti il verificarsi di sormonti causati dal riversarsi verso valle di una portata superiore alla capacità del corso d’acqua. Oltre a ciò è stato accertato l’aggiramento dell’argine di delimitazione della zona di laminazione presente a monte della Via Aiaccia (in destra idraulica) e conseguente superamento dell’arginatura fluviale sinistra con esondazione di elevati volumi idrici che, defluendo fuori alveo lungo l’area agricola laterale all’arginatura sinistra del torrente Ugione, a monte della loc. Vallin Bui, hanno sommerso l’omonima area artigianale prima di essere frenati dal rilevato stradale della SS. Variante Aurelia. La presenza di quest’ultimo ha però indotto un repentino rientro in alveo dell’intera portata esondata, in corrispondenza del manufatto di attraversamento stradale, condizione che ha provocato la rottura dell’arginatura destra a valle dello stesso e la fuoriuscita dell’intero volume idrico defluente verso le aree urbane e industriali della loc. Stagno, ciò anche complice la geometria pensile del torrente in questo tratto.

Effetti dell'evento sulle opere idrauliche tra le loc. Vallin Buio e Aiaccia.
