REGIONE TOSCANA
Giunta Regionale

Direzione Generale della Presidenza
SISTEMA REGIONALE DI PROTEZIONE CIVILE

RELAZIONE SULL'EVENTO DEL 07.05.2010
DISSESTO AVVENUTO NEI PRESSI DI BORGO SAN GIUSTO SULLA
STRADA COMUNALE "LA FRANA" NEL COMUNE DI VOLTERRA

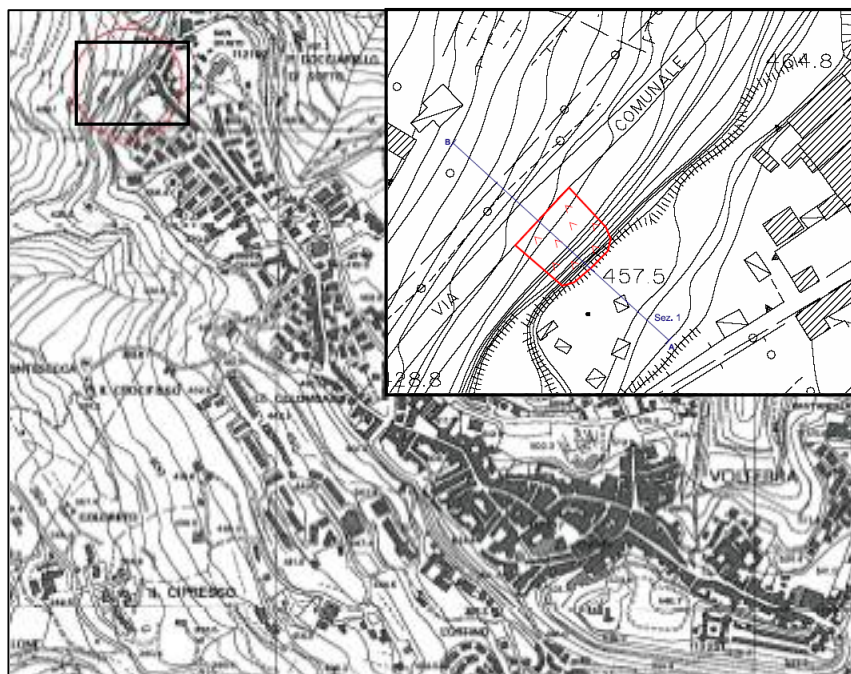
Venerdì 7 maggio 2010 verso le 6.10 del mattino si è verificato un movimento franoso nella porzione superiore del versante sovrastante alla Strada Comunale denominata "La frana"

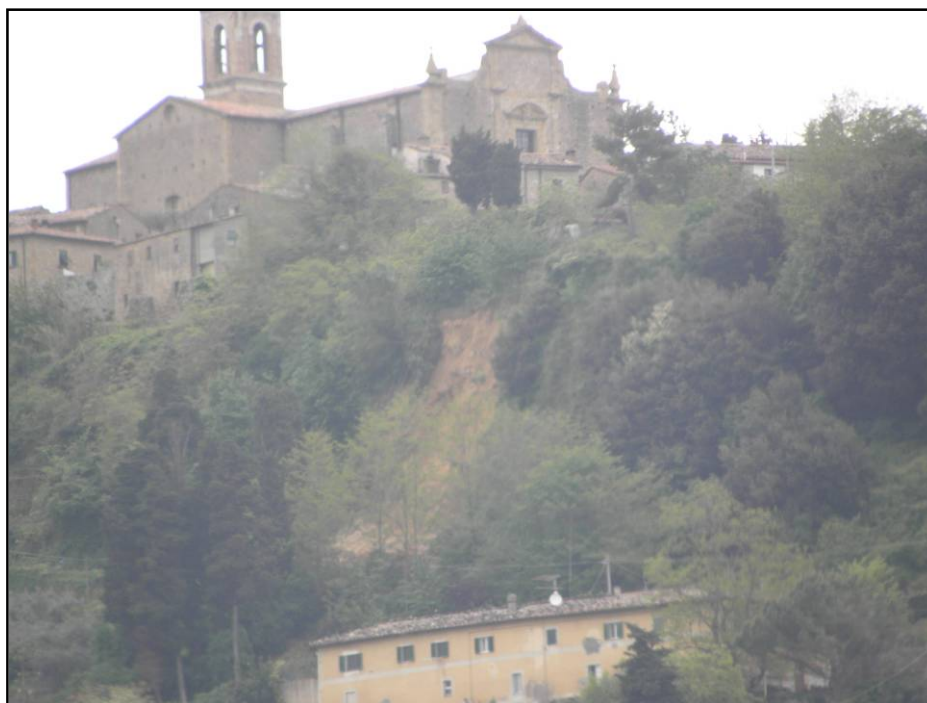
La strada comunale "la Frana" costituisce l'unica via d'accesso alla strada vicinale di Doccia dove risiedono 12 nuclei familiari e dove insistono alcune strutture agrituristiche. Inoltre, sulla porzione di versante a valle del tratto di strada comunale interessato dal crollo è posto un edificio in cui risiedono quattro nuclei familiari che è stato immediatamente evacuato.

- intervento VVF per il disaggio di materiali pericolanti;
- sopralluogo congiunto fra tecnici comunali e VVF per l'individuazione di eventuali ulteriori aree a rischio di crollo anche in considerazione delle consistenti precipitazioni avvenute nei giorni precedenti;
- rimozione del materiale franato dalla sede stradale per ripristinare la transitabilità della sede stradale.

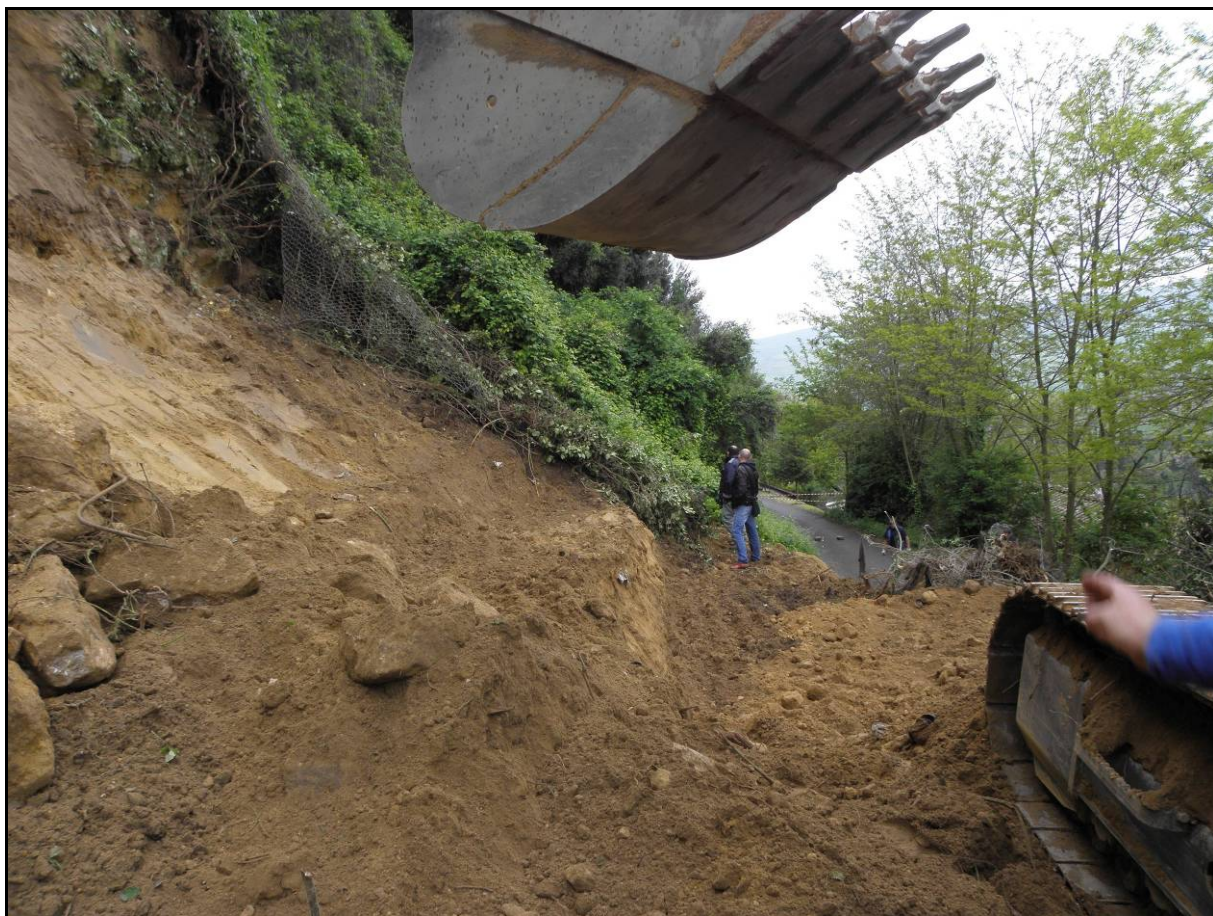
Il piede della frana è posto 80 m a valle della scalinata che collega la “Via comunale della frana” con le abitazioni soprastanti; il fronte della frana misura 16 m, mentre il dislivello tra il piano stradale e il ciglio superiore della nicchia di distacco è di circa 22 m.

Da un punto di vista cinematico la frana è classificabile come “frana di crollo”, seppure con una componente di scivolamento del blocco distaccatosi dalla sommità e con rotolamento di alcuni elementi litoidi oltre la sede stradale in direzione dell'edificio sottostante.
