RELAZIONE SULL'EVENTO DEL 10.09.2009 INCENDIO E DISSESTI DI VERSANTE SULLA SP 10 DI ARNI IN LOCALITA' TERRINCA NEL COMUNE DI STAZZEMA

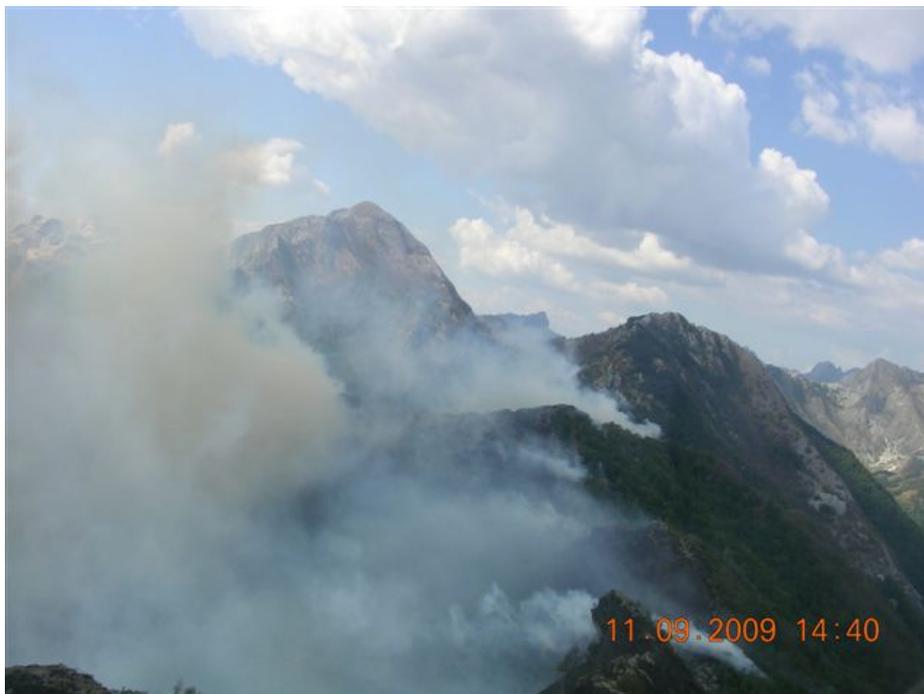
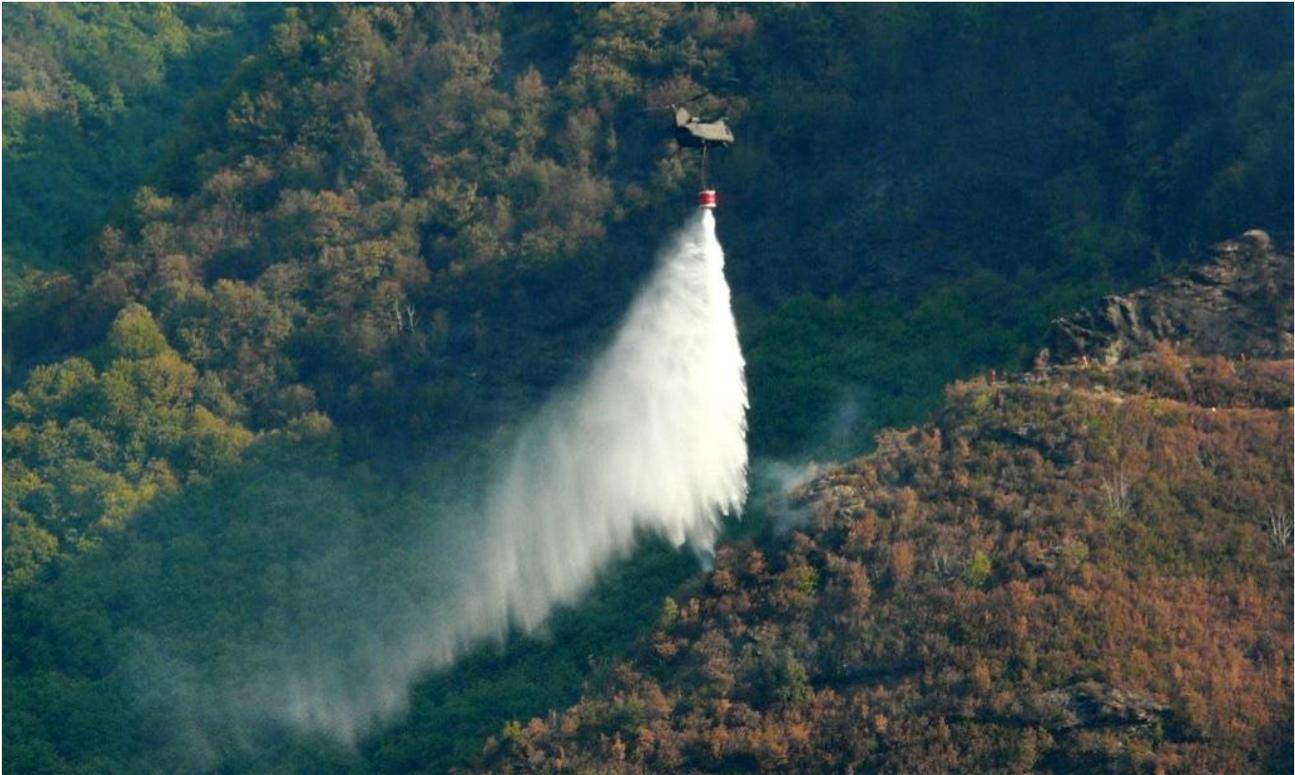
Purtroppo al termine della fase di spegnimento risultavano interessati dall'incendio 150,0 ettari per la gran parte ricompresi nel versante sovrastante la strada Provinciale SP10 di Arni nel tratto ricompreso tra il bivio di Pian di Iago e l'ingresso della galleria del Cipollajo. Fin da subito lo stato di stabilità dei versanti è risultato pesantemente compromesso. Durante la mattina del 14/9 a seguito di isolati rovesci temporaleschi che si sono abbattuti sulla zona è emersa chiaramente una situazione di rischio diffusa dovuta alla mobilitazione di materiale lapideo e all'allentamento del suolo confermato nella stessa giornata da un sopralluogo congiunto eseguito dei tecnici della Provincia e della Regione.
