**OPERE DI SOMMA URGENZA**  
**LAVORI DI RIPRISTINO DELL'EFFICIENZA E DELLA**  
**FUNZIONALITA' DELLE OPERE DI DIFESA COSTIERA**  
**IN LOC. MARINA DI PISA, COMUNE DI PISA**

**PERIZIA DI SOMMA URGENZA**

Relazione Tecnico-Illustrativa

Gennaio 2018

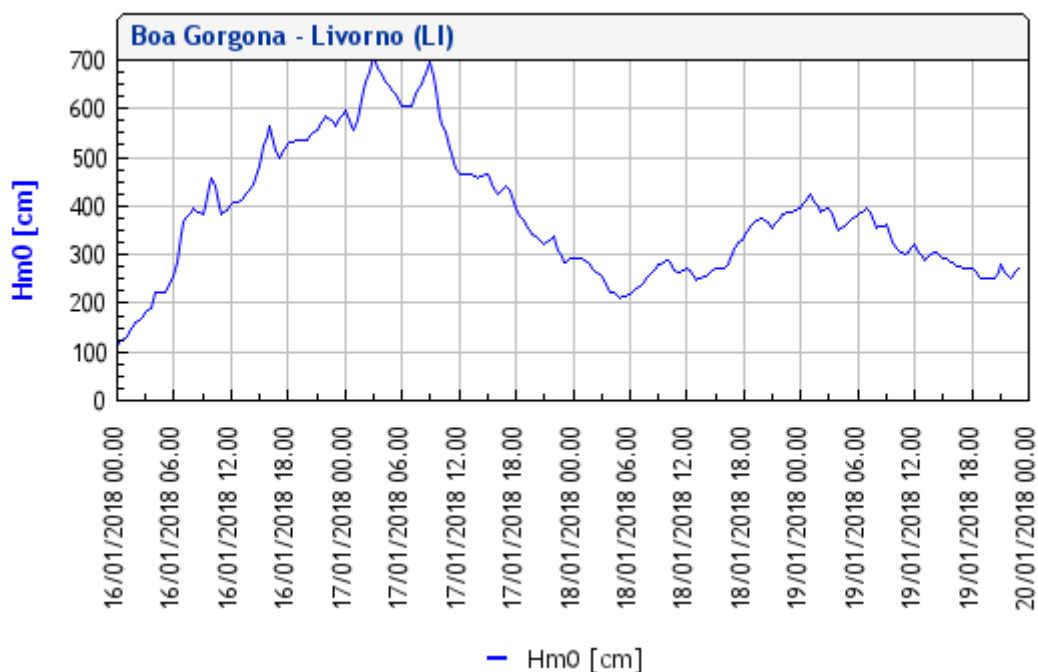
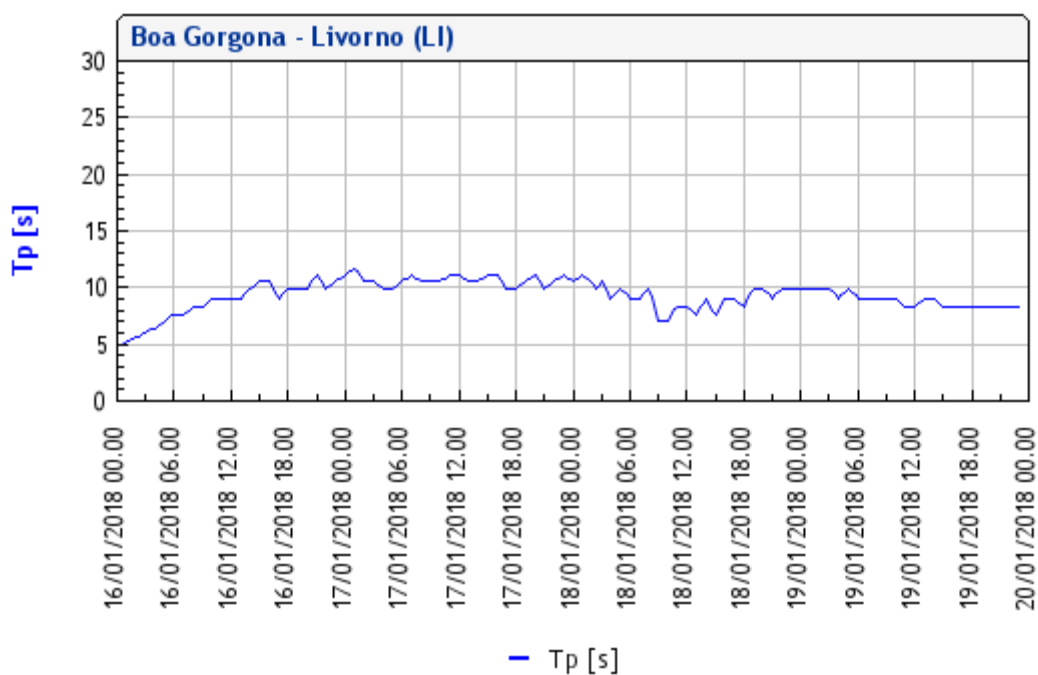
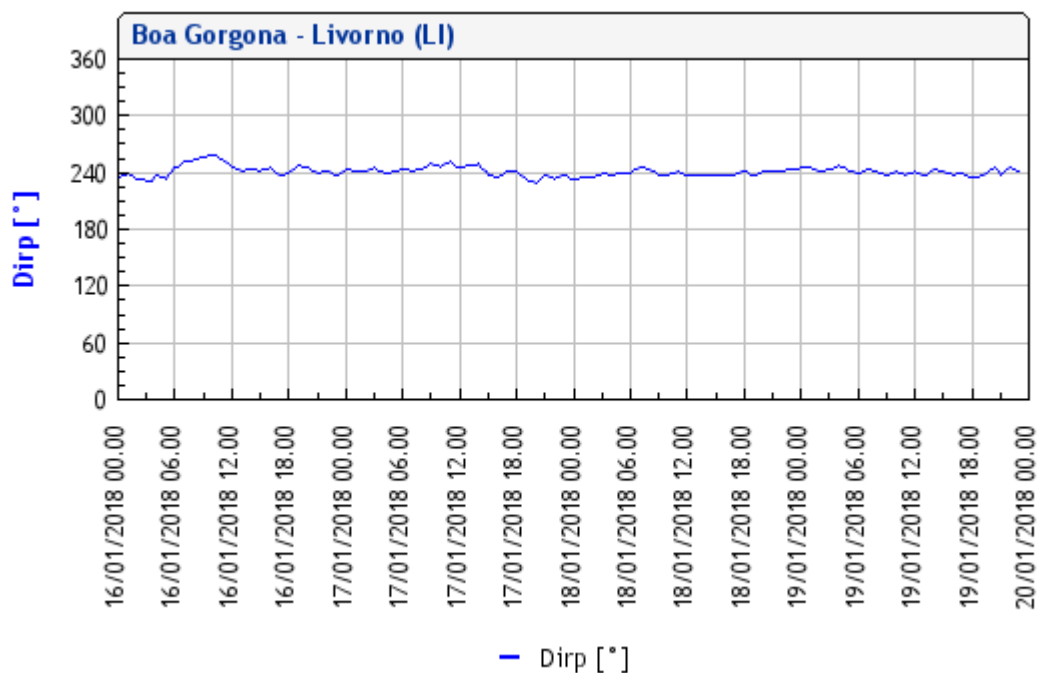
Nei giorni 16-17 e 18 gennaio 2018 a seguito del perdurare di venti intensi con direzione 240° (SW) ossia di libeccio si è abbattuta sul litorale pisano una violenta mareggiata, come evidenziato nei grafici sotto riportati e relativi alla boa onda metrica della Gorgona, con due eventi successivi di intensità decrescente. L'evento principale si è concretizzato dalle ore 12 del 16/01 alle ore 18 del 17/01, sono infatti state registrate al largo onde di altezza superiore ai 5m e , dalle ore 23 del 16/01 alle ore 12 del 17/01, si sono abbattute sul litorale serie continue di onde di altezza superiore ai 6m con picchi di 7m.

Tali onde rilevate al largo corrispondono al frangimento ad onde di altezza significativa (ossia media) di circa 4,50m. Il relativo tempo di ritorno è approssimativamente stimabile in 20 anni.
