Progetto di ampliamento della miniera di Begliano in località "La Mocarina".

Monitoraggio Ambientale del Borro Scannella

Indagine sulla Funzionalità Fluviale "Corso d'Opera"

Giugno 2018

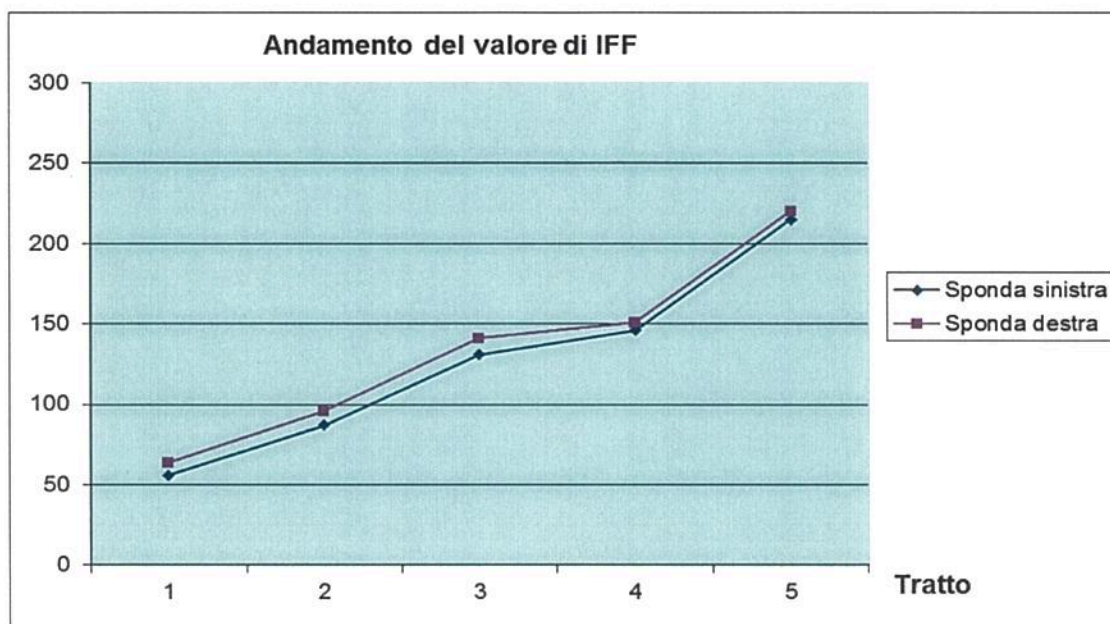
Figura 2 – Andamento dei valori IFF da valle verso monte

Come è facile notare la funzionalità fluviale aumenta, sia in destra che in sinistra idrografica, andando dalla confluenza nel torrente Soliggine verso la sorgente, fino al termine del tratto monitorato, a causa delle modifiche riguardanti le varie componenti ambientali che di seguito andremo ad analizzare.

A livello di macroscale, il borro Scannella in tutta la prima parte del suo corso (fino al podere La Guizzaia) scorre in una zona a bassa pendenza, vicino ad aree parzialmente urbanizzate e terreni coltivati. In questo tratto il corso d'acqua è stato irrigidito e ristretto nel suo alveo con scarsa attenzione al rispetto della fascia di pertinenza fluviale e della vegetazione perifluviale, con conseguente peggioramento della funzionalità complessiva dell'ecosistema.

Nell'ultimo tratto, proseguendo verso la sorgente, il corso d'acqua acquista pendenza, muta completamente morfologia e cambia il contesto in cui è inserito (il borro Scannella scorre nel bosco e sono ininfluenti i carichi antropici): ciò determina il netto incremento della funzionalità fluviale che è stato registrato.

Complessivamente il livello di funzionalità del Borro Scannella, rappresentato in Figura 2, è sostanzialmente "Mediocre" con alcuni tratti a funzionalità inferiore come ad esempio il primo tratto in sinistra idrografica (Scheda 1), in cui si raggiunge un livello intermedio, "Scadente-Pessimo". Il giudizio di funzionalità "Buono", si raggiunge solamente nel tratto più vicino alla sorgente (scheda 5) dove non si registra la massima funzionalità per le caratteristiche orografiche del corso d'acqua (scorre in una valle a "V" senza piana inondabile) e per la struttura dell'alveo.

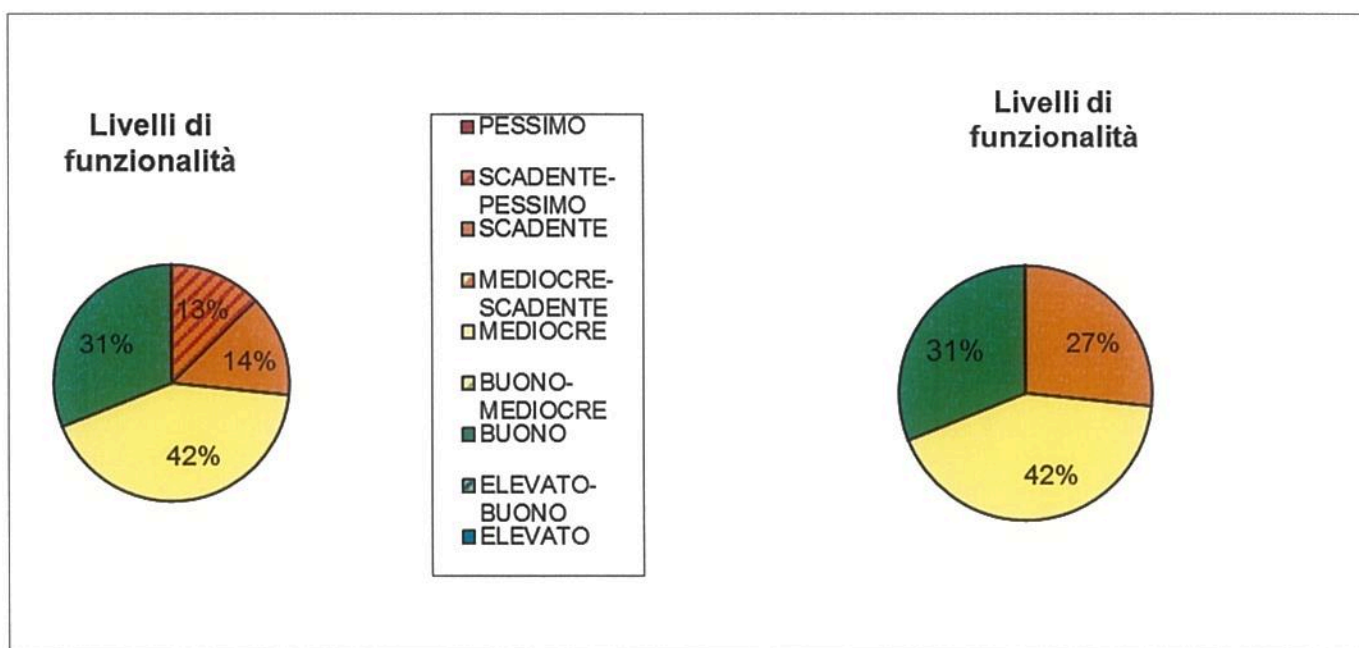
Figura 3 – Livelli percentuali di funzionalità rispettivamente in sponda sx e sponda dx

Nel grafico di Figura 3 e in Tabella 2 vengono evidenziati i diversi “pesi” dei livelli di funzionalità fluviale quando sono rapportati ai metri percorsi del borro Scannella. Si può osservare come non vengano rappresentati i livelli di funzionalità estremi ed opposti (ottimo e pessimo) e come il giudizio di funzionalità “Mediocre” (42%) rappresenti per entrambe le sponde quasi il 50% del valore complessivo.

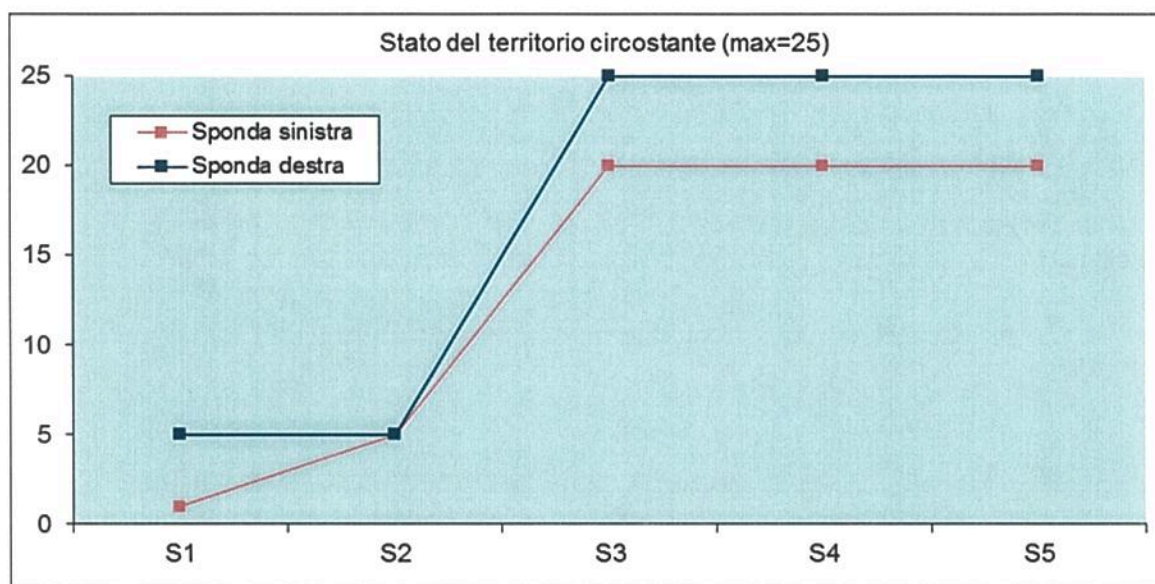
Figura 4 – Andamento dei valori del subindice “Territorio circostante”

Di seguito verranno analizzati i sub-indici specifici. Per quanto attiene il **“Territorio circostante”** al corso d’acqua (Figura 4), nulla è mutato durante i 5 anni trascorsi dal precedente monitoraggio. In sinistra idrografica, nel primo tratto a partire dalla confluenza con il torrente Soliggine, il territorio è urbanizzato per la presenza del centro abitato di Pieve a Socana (Figura 5).

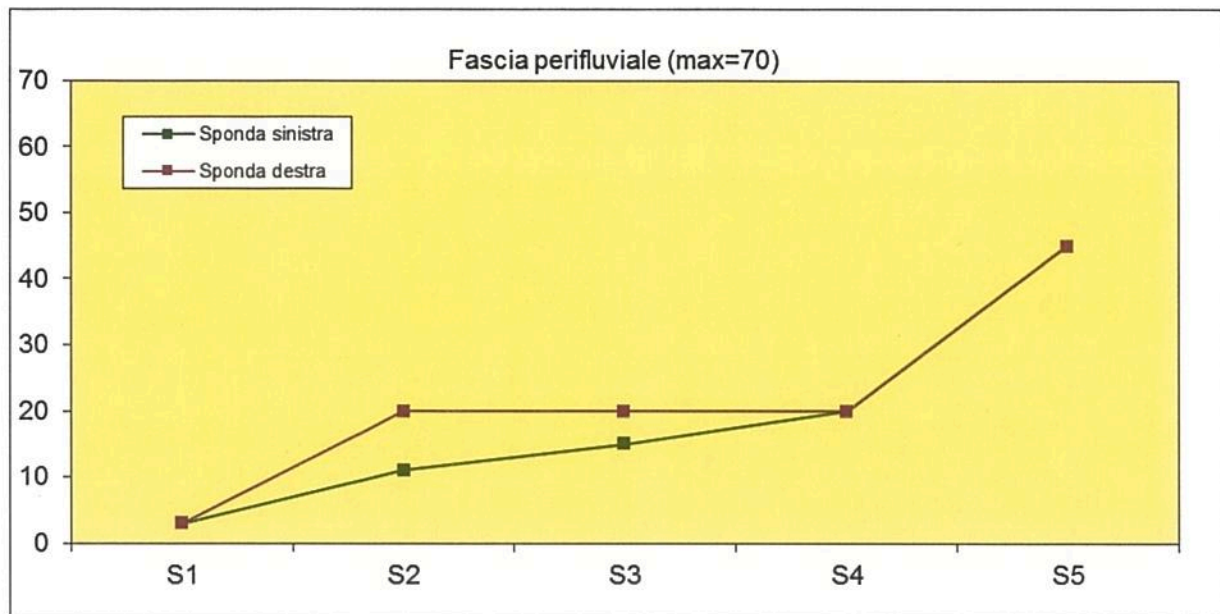
Figura 7 – Andamento dei valori del subindice “Fascia perfluviale”

“Fascia di vegetazione perifluviale”. Nel tratto di fondovalle i tagli effettuati sulla vegetazione perifluviale hanno contribuito ad un lieve peggioramento della funzionalità fluviale del sub-indice (Figura 7) evidenziato in particolare nel secondo e terzo tratto monitorato (Schede 2 e 3).

Nello specifico, nel tratto più vicino alla confluenza con il torrente Soliggine, si osservano le situazioni di maggior degrado con suolo nudo (in sinistra idrografica) o strutture erbacee non funzionali (destra idrografica). Del resto la presenza di muri di sponda, strade, argini interrompono permeabilità e continuum trasversale rispetto al territorio circostante e condizionano la tipologia e la struttura della vegetazione situata in prossimità dell'alveo del borro Scannella (Figura 8).

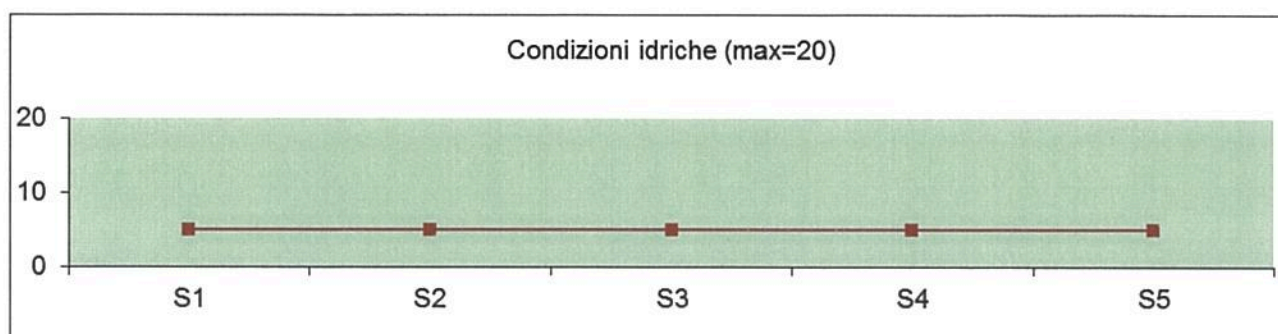
Figura 10 – Andamento dei valori del sub-indice “Condizioni idriche”

Come più volte evidenziato durante le campagne di monitoraggio effettuate nel corso di questi anni, le **condizioni idriche** rappresentano una criticità evidente per il borro Scannella (Figura 10). Si rilevano variazioni di portata per lo più naturali e stagionali, che espongono, specialmente nel tratto più a monte, il corso d'acqua ad asciutte più o meno prolungate che ne vanno a ridurre la funzionalità. Il borro Scannella nel tratto di fondovalle non va definitivamente in secca per la presenza di alcune sorgenti e di zone di risalita di acqua dal subalveo.

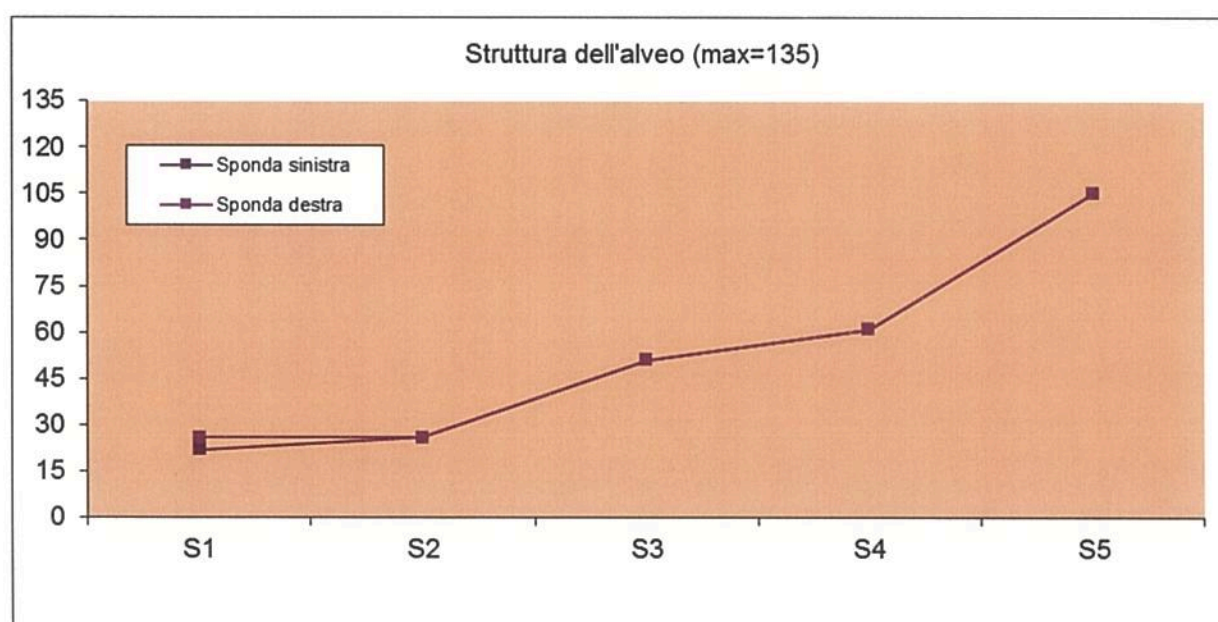
Figura 11 – Andamento dei valori del subindice “Struttura dell’alveo”

La “**Struttura dell’alveo**”. Tutti gli “indicatori” che vanno a costituire il sub-indice sono rimasti immutati nel corso degli ultimi cinque anni, con una struttura dell’alveo lontana dai livelli più elevati di funzionalità, eccettuato il tratto più a monte (Figura 11).

L’assenza di piana inondabile, sia per condizioni naturali vista l’acclività dei versanti che determina un veloce ritorno delle portate di piena verso l’alveo, sia per la presenza di muri di sponda e argini situati nei pressi dell’alveo di morbida che coincide con quello di piena ordinaria, determinano un’efficienza di esondazione pressoché nulla in quasi tutto il corso d’acqua. In termini di funzionalità e “resilienza” del corso d’acqua si ricorda come la presenza di aree esondabili, consenta la “pulsazione” delle portate che innesci una serie

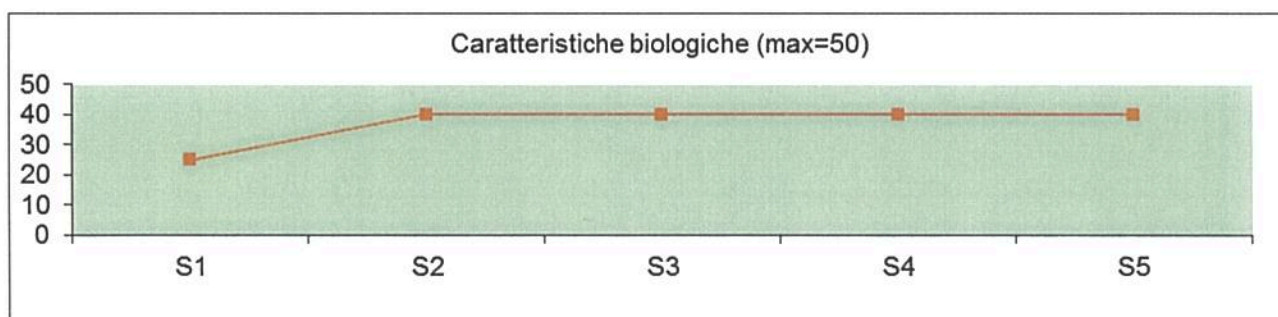
Figura 13 – Andamento dei valori del subindice “Caratteristiche biologiche”

Le “**Caratteristiche biologiche**”, del corso d'acqua risultano sostanzialmente buone (Figura 13): nel fondovalle la componente vegetale in alveo bagnato è prevalentemente caratterizzata da un leggero feltro perfitico, da un detrito costituito da frammenti polposi e da una comunità macrobentonica sufficientemente strutturata.

Nei tratti più a monte del corso d'acqua la comunità macrobentonica risulta maggiormente diversificata trovando una risorsa alimentare nel detrito vegetale che risulta ben riconoscibile e formato da frammenti fibrosi.
