Lastra a Signa (FI), 09/11/2020  
Prot.n.CRA302-20

## PORTI TURISTICI

## CHECK-LIST VALUTAZIONE SINTETICA ACCESSIBILITÀ E RILIEVO DELLE CRITICITÀ

| Nome organizzazione | PORTO TURISTICO DI MARCIANA MARINA | |

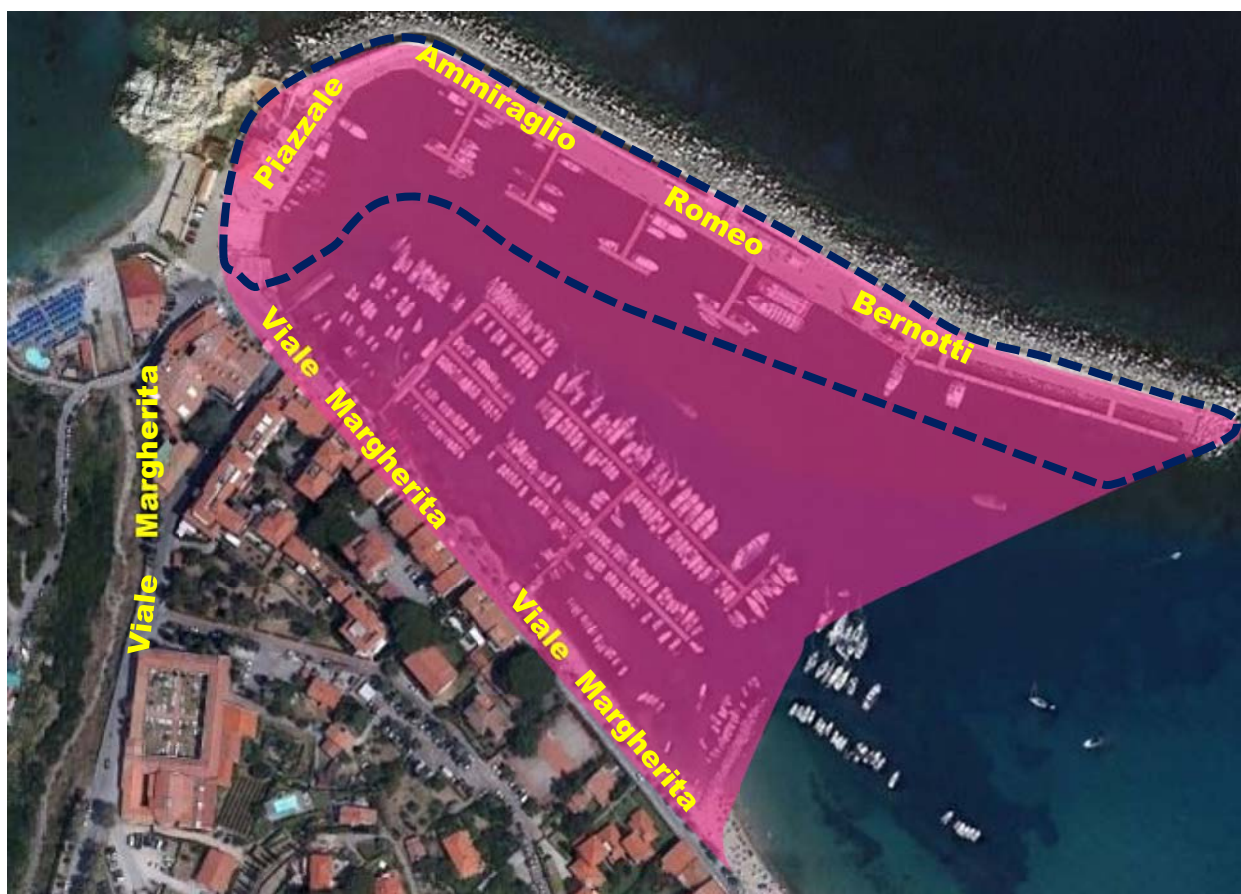
**Foto 1.1**

Fotografia aerea del porto.

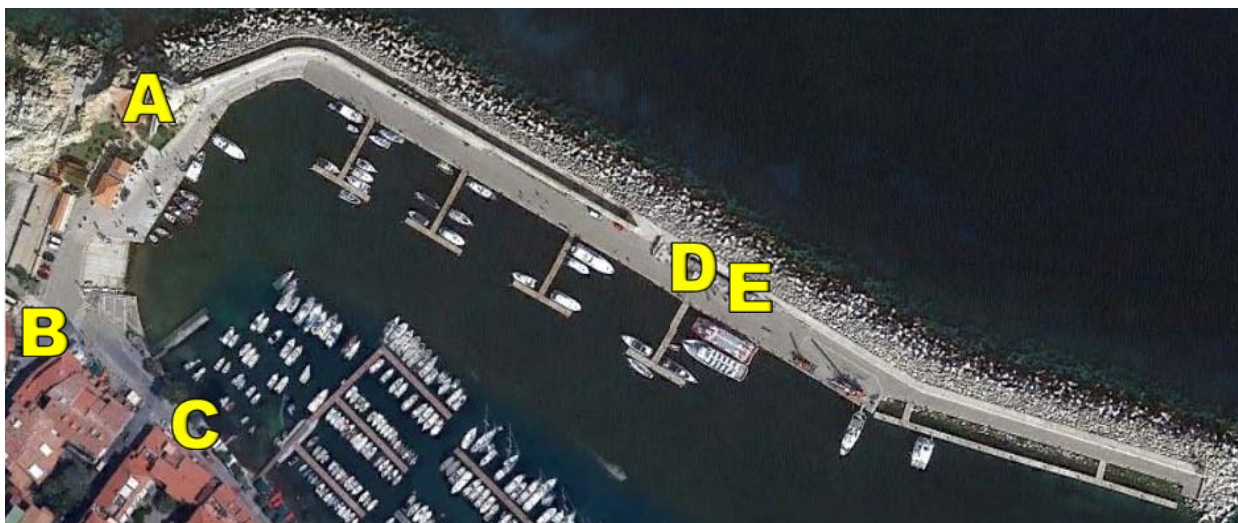
**Foto 1.2**

Fotografia aerea di una porzione del porto. Sono evidenziati i principali punti di interesse e i servizi per i fruitori del porto.

In viale Margherita è presente un parcheggio a pagamento che si sviluppa in parte in adiacenza alla banchina (**vedi Scheda 1, Foto 1.2, lettera "C"**), in parte nella diramazione del viale non adiacente alla banchina (**vedi Scheda 1, Foto 1.2, lettera "B"**).

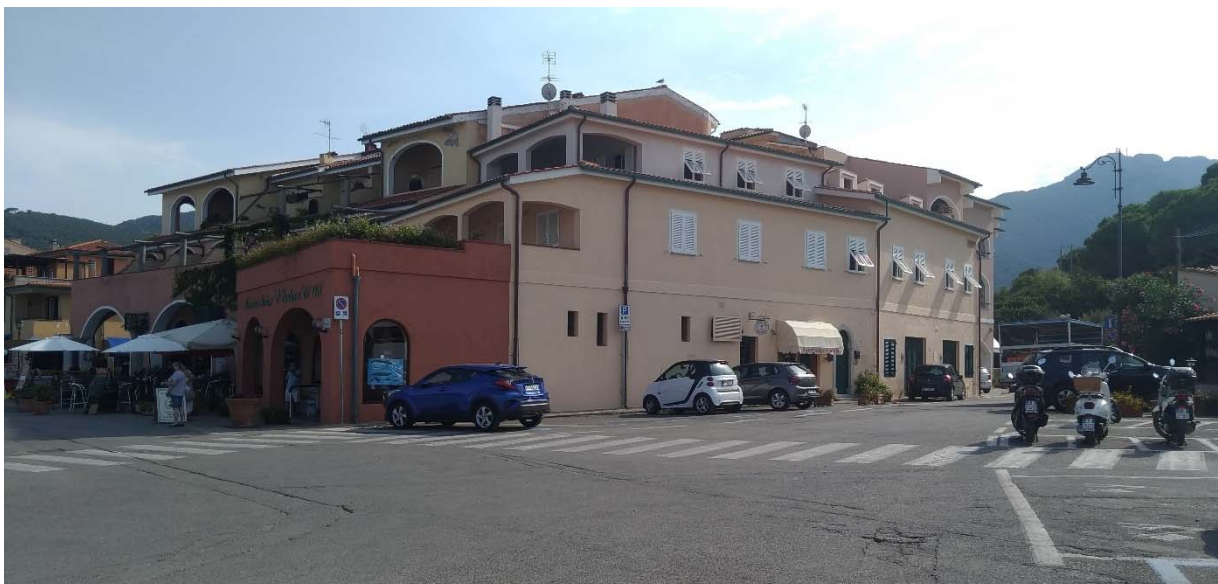
**Foto 2.1**

In questa seconda parte di parcheggio, in prossimità dell'area del porto effettivamente rilevata è presente uno spazio di sosta riservato alle persone disabili (circa 30 mt di distanza dalla banchina) (**vedi Foto 2.1-2.4**). Lo spazio di sosta misura complessivamente 2,20 mt circa di larghezza, dimensione insufficiente a consentire il trasferimento dalla sedia a ruote all'automobile nei posti auto disposti perpendicolarmente al senso di marcia (il posto è infatti sprovvisto della fascia di trasferimento laterale).

Viale Margherita (diramazione del viale non adiacente alla banchina), parcheggio. A sinistra, in corrispondenza dell'automobile azzurra, il posto auto riservato alle persone disabili.

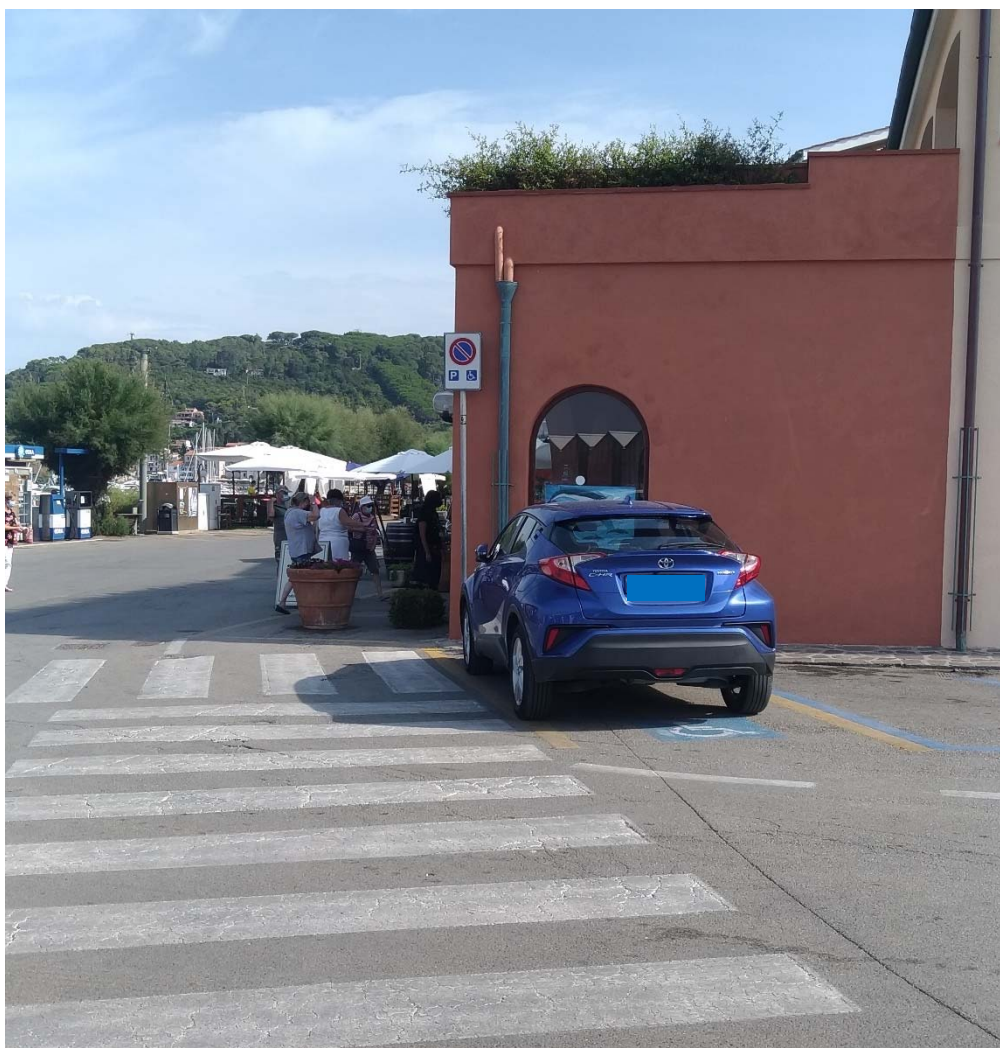
**Foto 2.2**

Viale Margherita (diramazione del viale non adiacente alla banchina); posto auto riservato alle persone disabili.

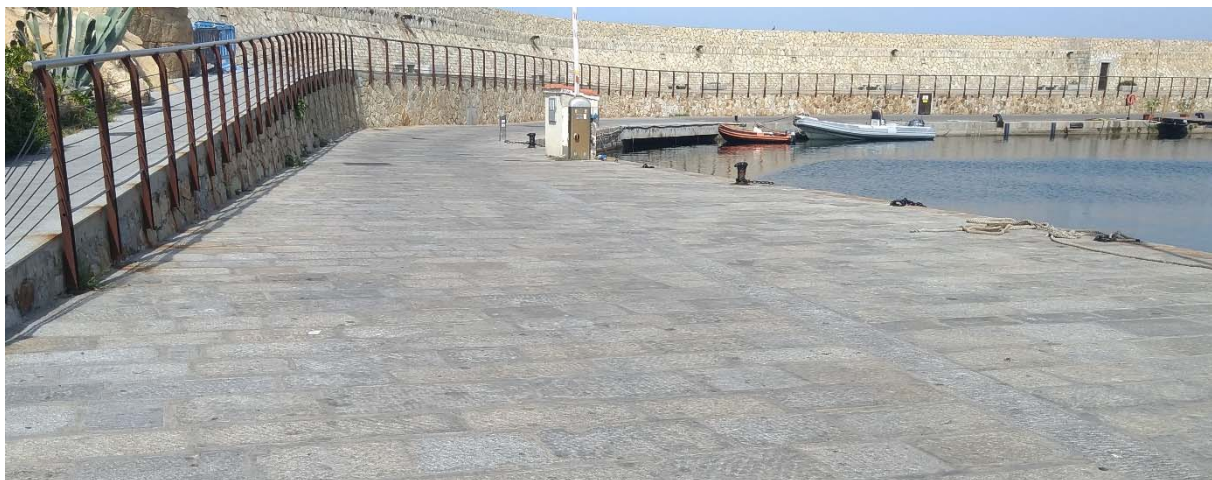
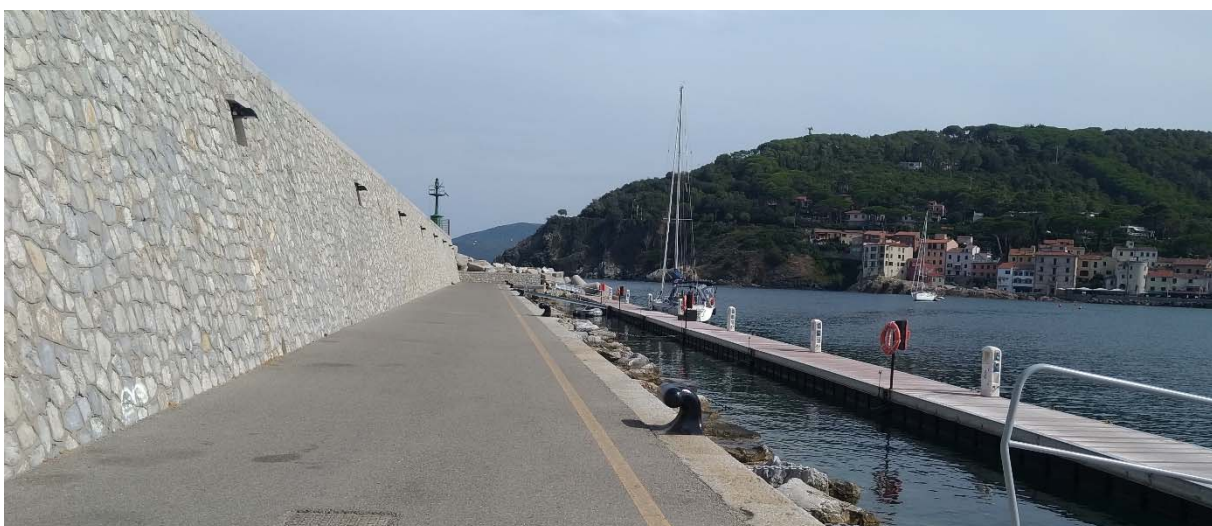
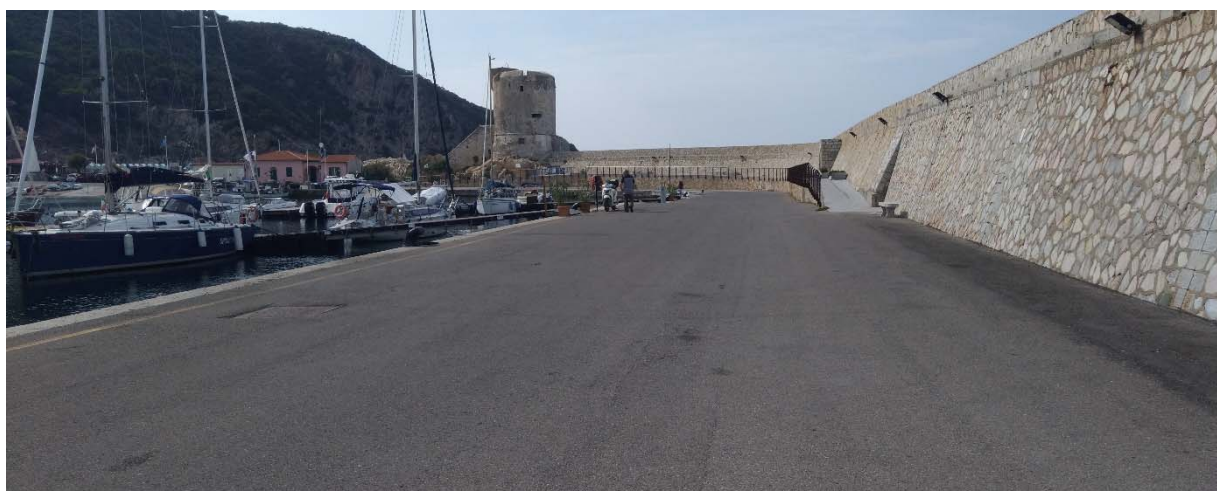
**Foto 3.1-3-3**

I percorsi pedonali situati in Piazzale Ammiraglio Romeo Bernotti sono caratterizzati da un buon livello complessivo di accessibilità (**vedi Foto 3.1-3.3**); si riscontrano, tuttavia, alcuni problemi nel percorso pedonale antistante l'edificio che ospita i servizi principali del porto. Il percorso è rialzato e ha larghezza = 100 cm; a una estremità del percorso è presente un sistema di piccole rampe che raccordano il dislivello con le zone pedonali adiacenti, mentre all'altra estremità il dislivello non è raccordato; non sono inoltre presenti allargamenti per consentire la manovra a 360° con la sedia a ruote (**vedi Foto 3.4-3.6**). La persona su sedia a ruote è quindi impossibilitata sia a percorrere interamente il tragitto senza cambiare direzione (per l'assenza di rampa ad una estremità del percorso), sia a invertire la direzione della sedia a ruote (per l'assenza di opportuni allargamenti).

Piazzale Ammiraglio Romeo Bernotti, percorsi pedonali.

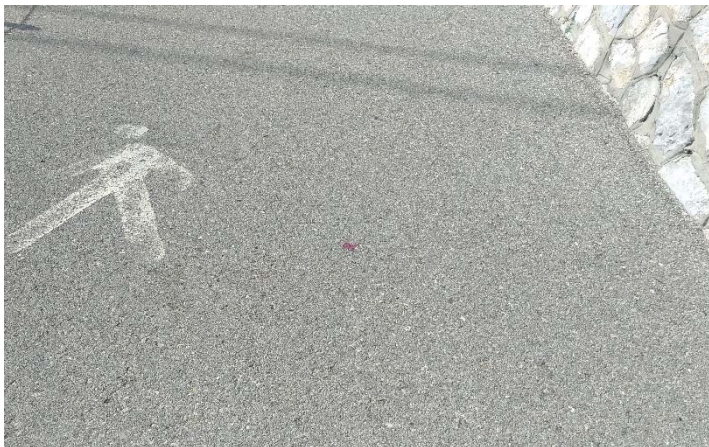
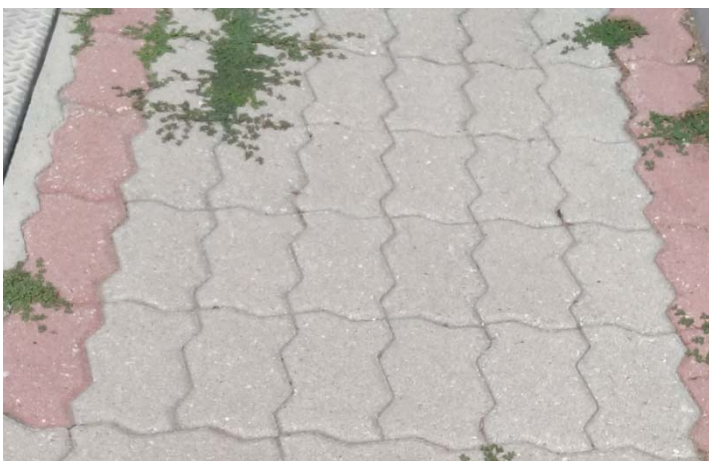
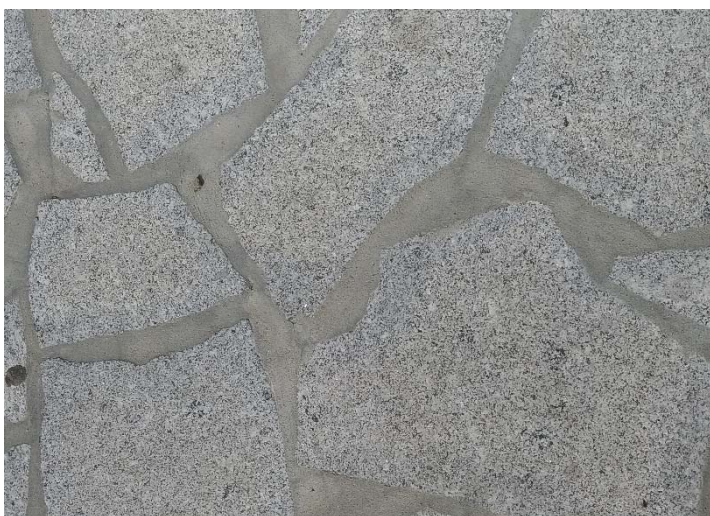
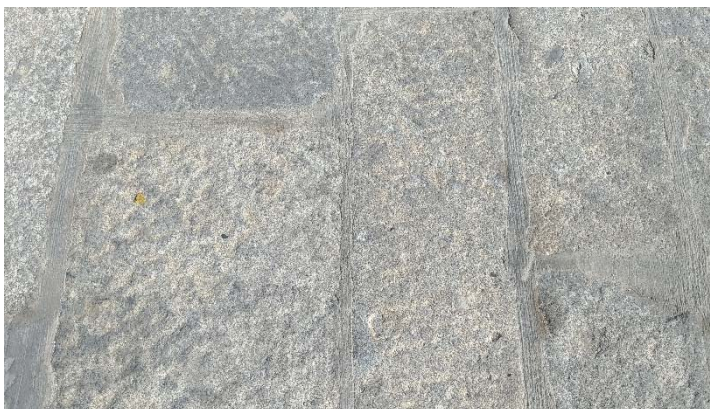
**Foto 6.1-6.4**

Le superfici di calpestio dei percorsi pedonali e delle aree pedonali situate in Piazzale Ammiraglio Romeo Bernotti hanno un buon livello di accessibilità (**vedi Foto 6.1-6.4**); le superfici di calpestio della banchina in Viale Margherita risultano impraticabili per una parte consistente del percorso a causa della presenza di una pavimentazione vetusta costituita da grossi elementi in pietra con superfici non complanari e risalti e giunti di dimensioni eccessive (**vedi Foto 6.6, 6.7**).

Piazzale Ammiraglio Romeo Bernotti,  
principali tipologie di pavimentazioni dei  
percorsi.
