CRA
Centro
Regionale
Accessibilità

Lastra a Signa (FI), 15/10/2020
Prot. n. CRA270-20

Regione Toscana
PORTI TURISTICI
CHECK-LIST VALUTAZIONE SINTETICA ACCESSIBILITÀ E RILIEVO DELLE
CRITICITÀ
(ANTIGNANO - Livorno)

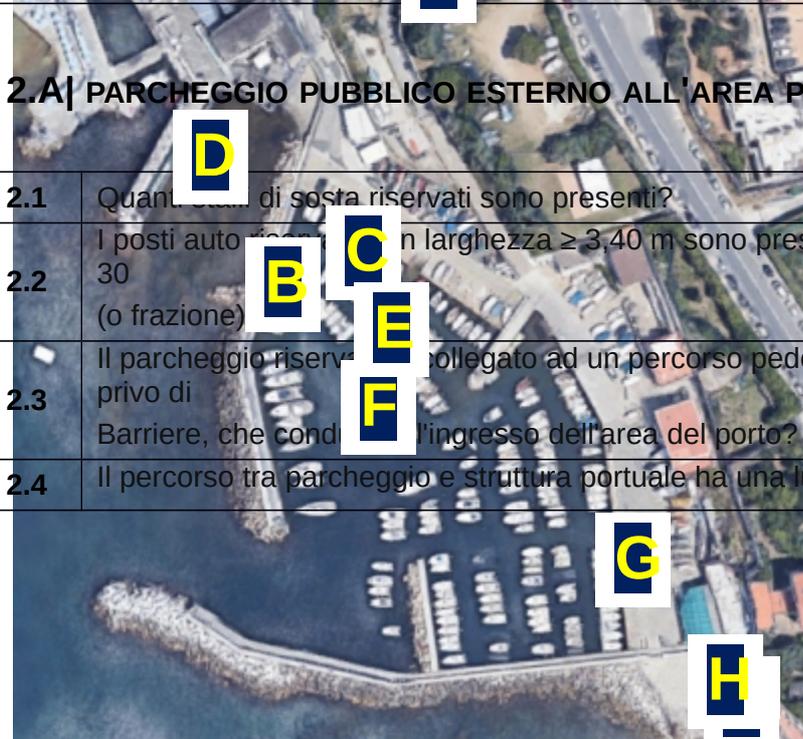
Gli stalli per persone con disabilità sono ubicati in prossimità della ripida rampa di accesso all'ingresso dell'area dell'approdo di Antignano. Spesso le manovre di parcheggio sono molto difficoltose a causa della nutrita presenza di motocicli, parcheggiati un po' ovunque.

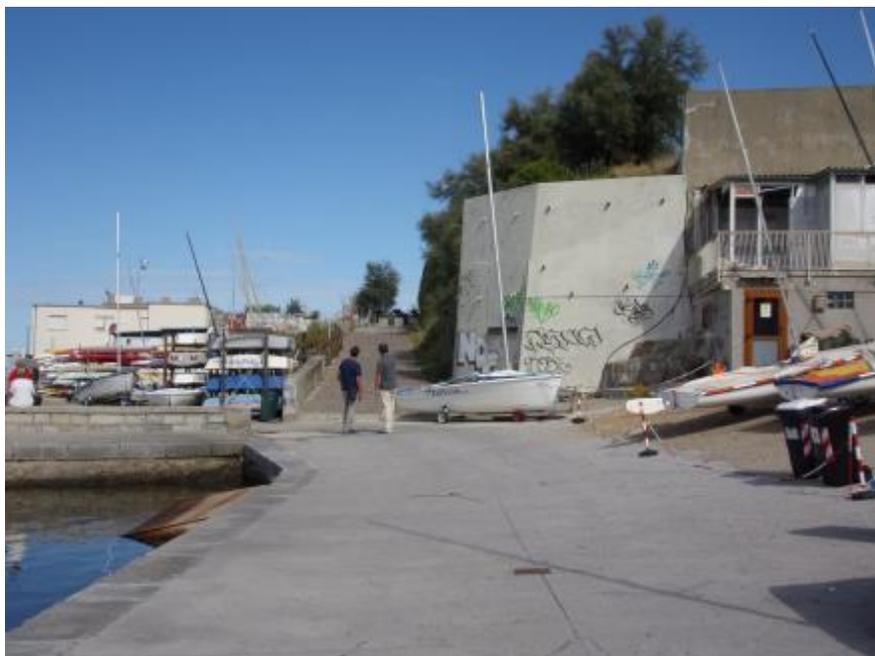
L'area interna del porticciolo è completamente pedonale e l'accesso alle auto è consentito solo per il carico/scarico delle imbarcazioni e delle merci

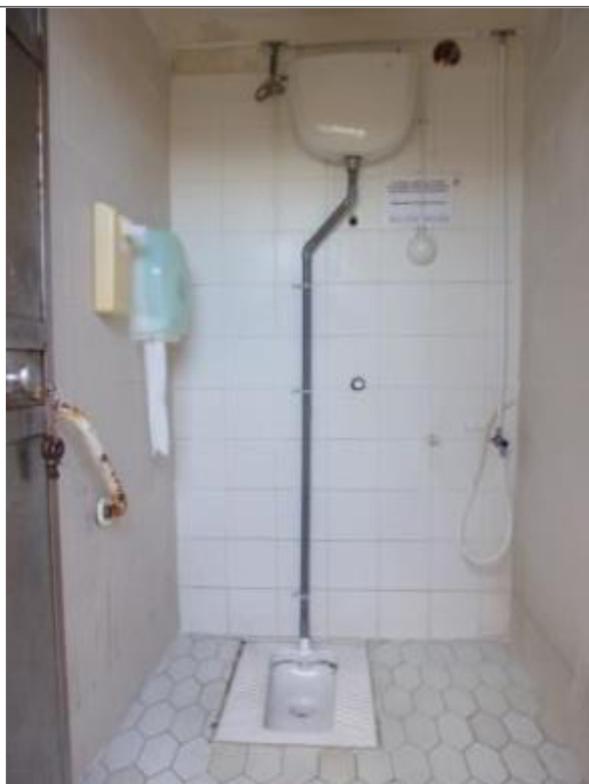
da una persona su sedia a ruote, oltre ad avere delle criticità per il loro raggiungimento. Vi è un progetto per rendere accessibili i locali interni e il bagno, attraverso una ristrutturazione complessiva della struttura, ma la fase è ancora quella di proposta generale e verifica di un eventuale iter autorizzativo.

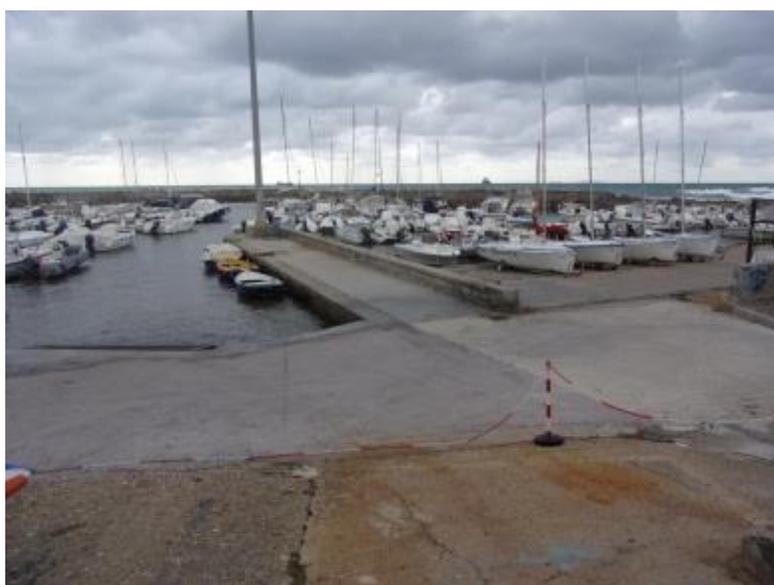
Il molo centrale, e principale, dell'approdo di Antignano è complanare al percorso pedonale che si affaccia lungo lo specchio d'acqua. Non sono presenti banchine galleggianti e la gran parte delle imbarcazioni sono ancorate al fondale e ai "corpi morti", senza ancoraggio
