Direzione Generale Politiche Territoriali, Ambientali e per la Mobilità
Ufficio Tecnico del Genio Civile
di Area Vasta Livorno-Lucca-Pisa
Sede di **Livorno**

Alluvione Isola d'Elba 7 Novembre 2011

Report

Livorno, 14 novembre 2011

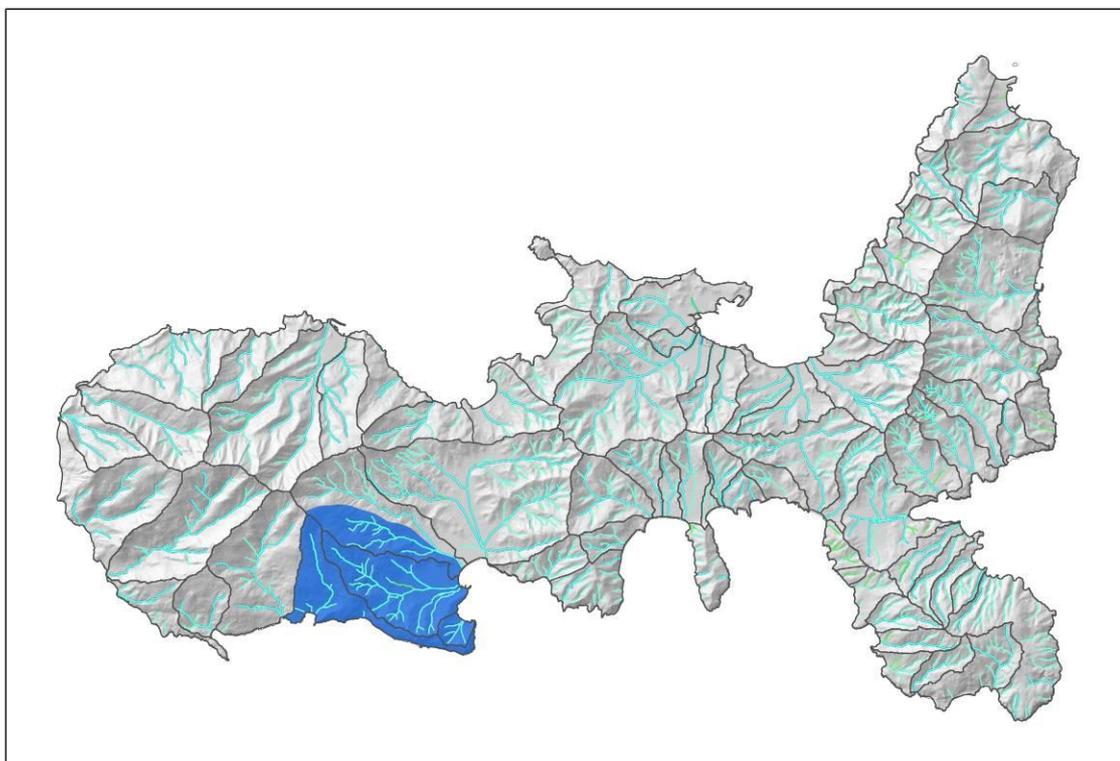
Il fenomeno più intenso ha interessato quindi un'area molto limitata bacini idrografici degli Alzi, Albarelli e parte del Bovalico (Fig. 1) per un'estensione di circa 9 kmq, oltre al piccolo bacino di Cavoli per 4 kmq, complessivamente pari a circa il 6% dell'intera Isola d'Elba.

Fig. 1: Bacini interessati dall'evento di pioggia più intenso

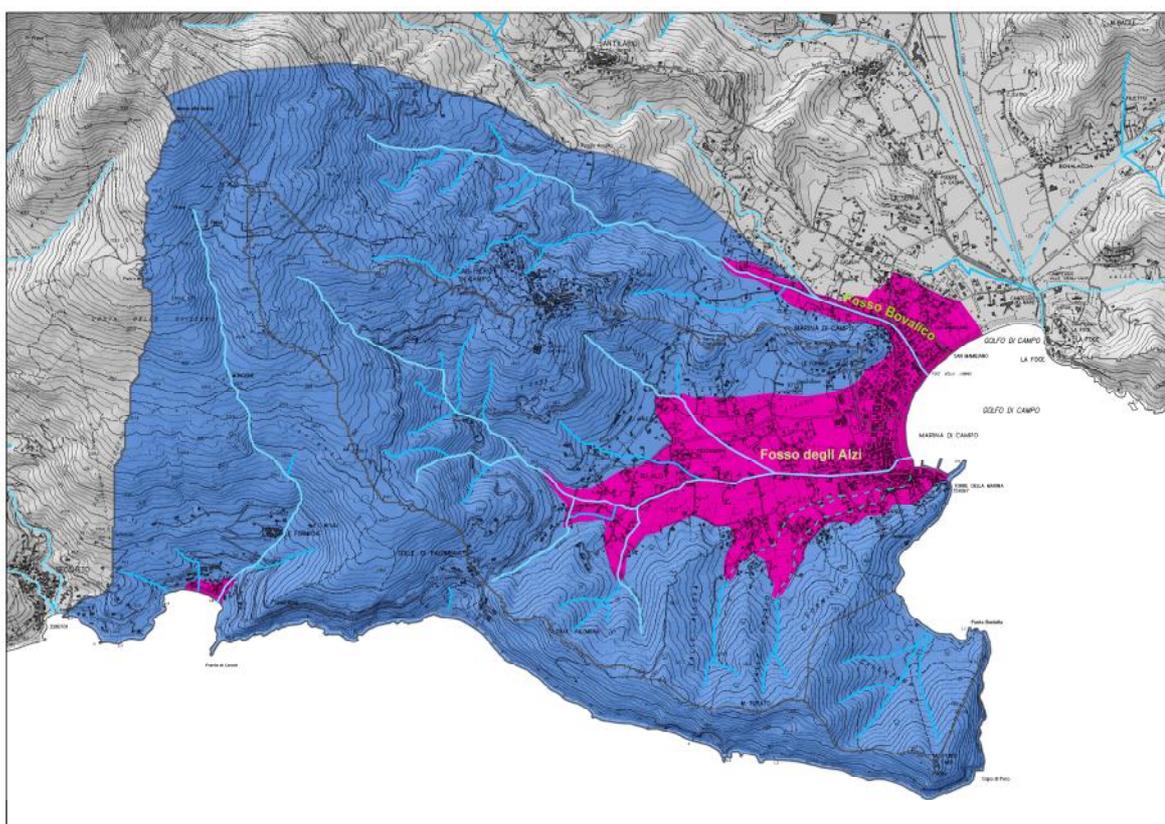
Aree allagate a seguito dell'evento

Fig. 2: Estratto Carta tecnica regionale con indicate le aree interessate

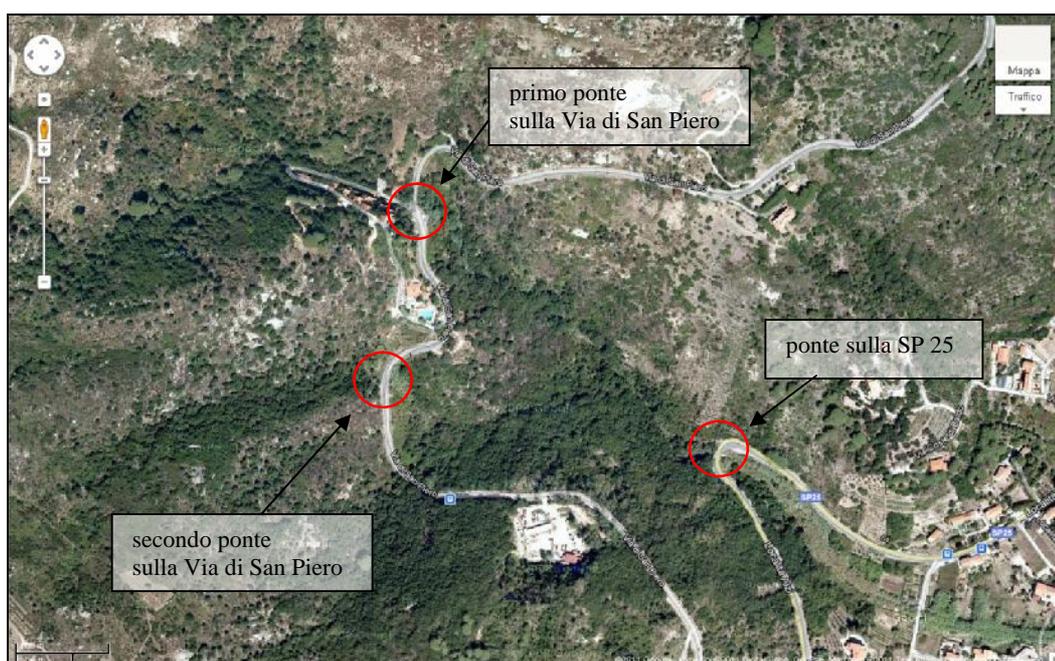
Procedendo verso valle gli effetti prodotti dall'eccezionalità dell'evento sono ben individuabili in corrispondenza degli attraversamenti stradali al primo e secondo ponte sulla Via di San Piero e dell'attraversamento della SP 25, a valle del quale si ha un brusco cambiamento di pendenza del versante e si apre la pianura di Marina di Campo. (fig. 10).

Fig.10: ubicazione planimetrica dei ponti descritti

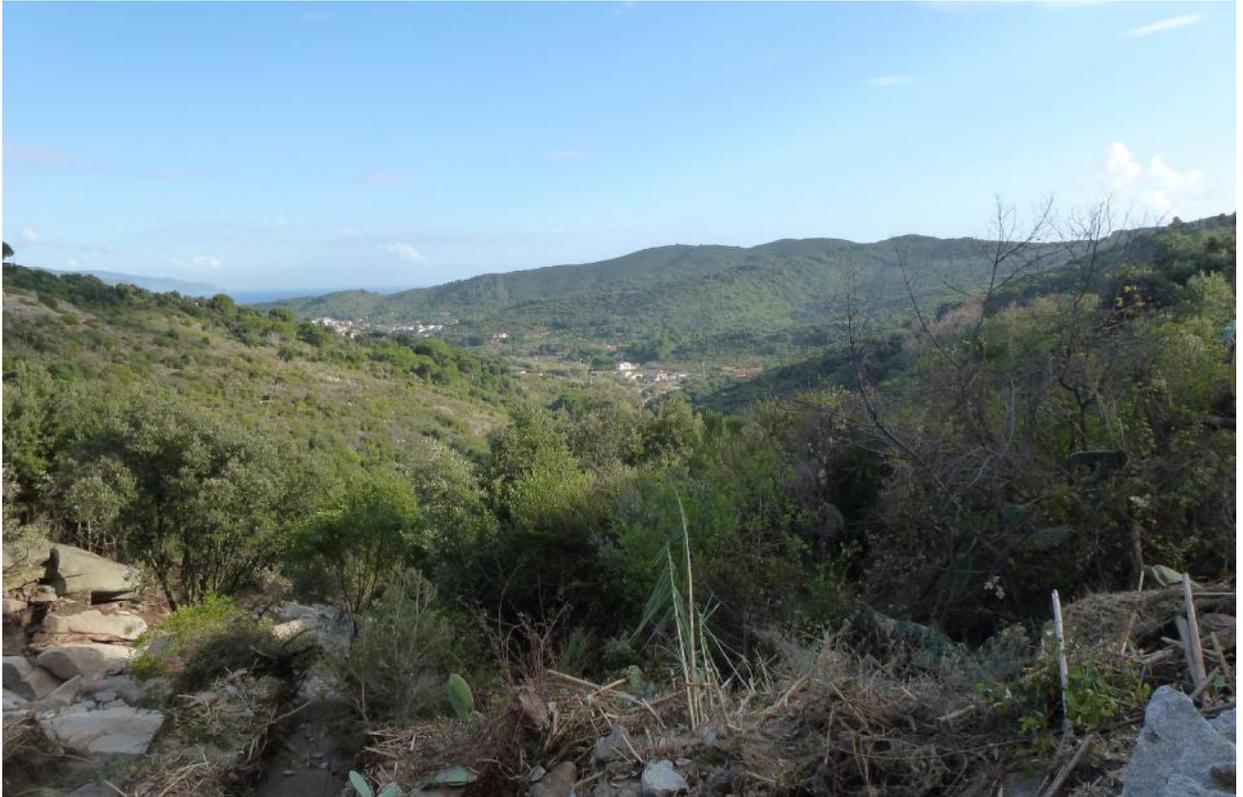
Fig. 11: vista dal primo ponte sulla Via di San Piero procedendo verso la valle

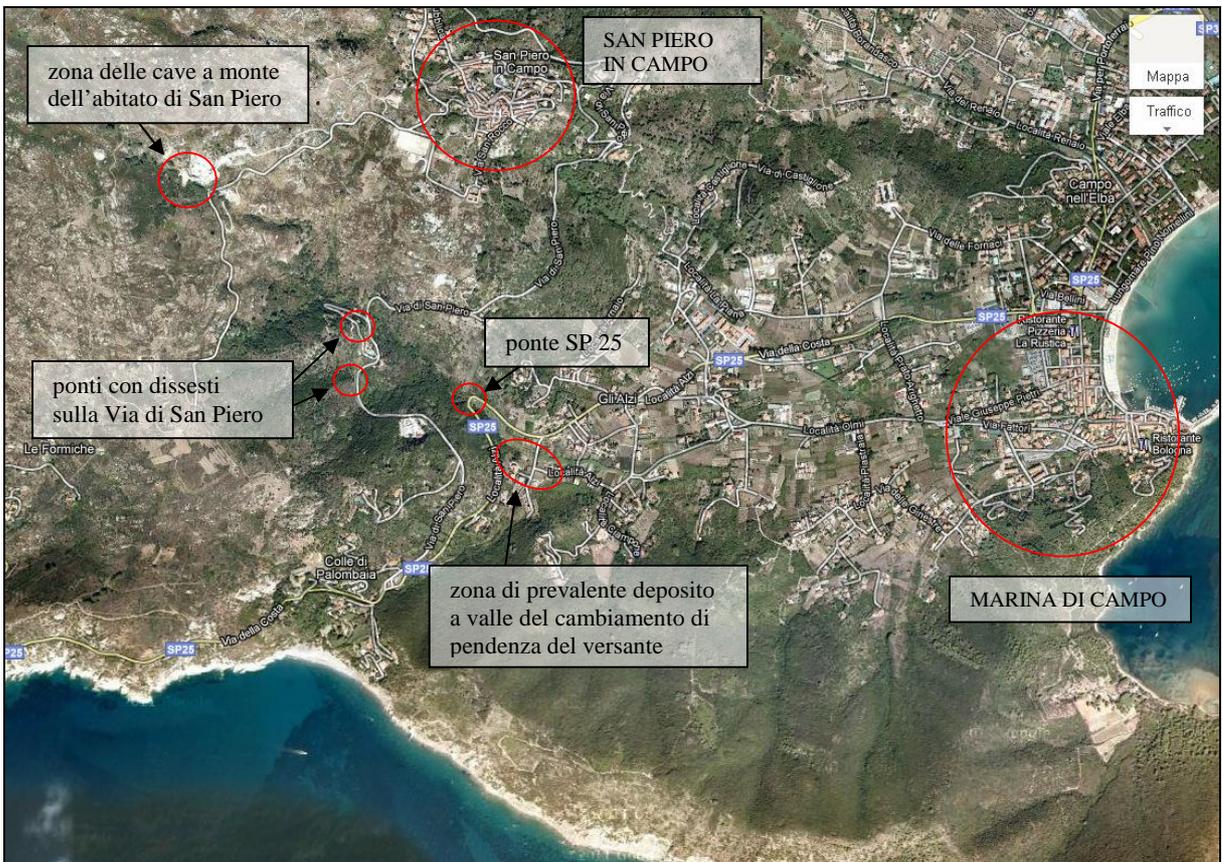
Fig.22: corografia del bacino del fosso degli Alzi con indicate le zone descritte in relazione

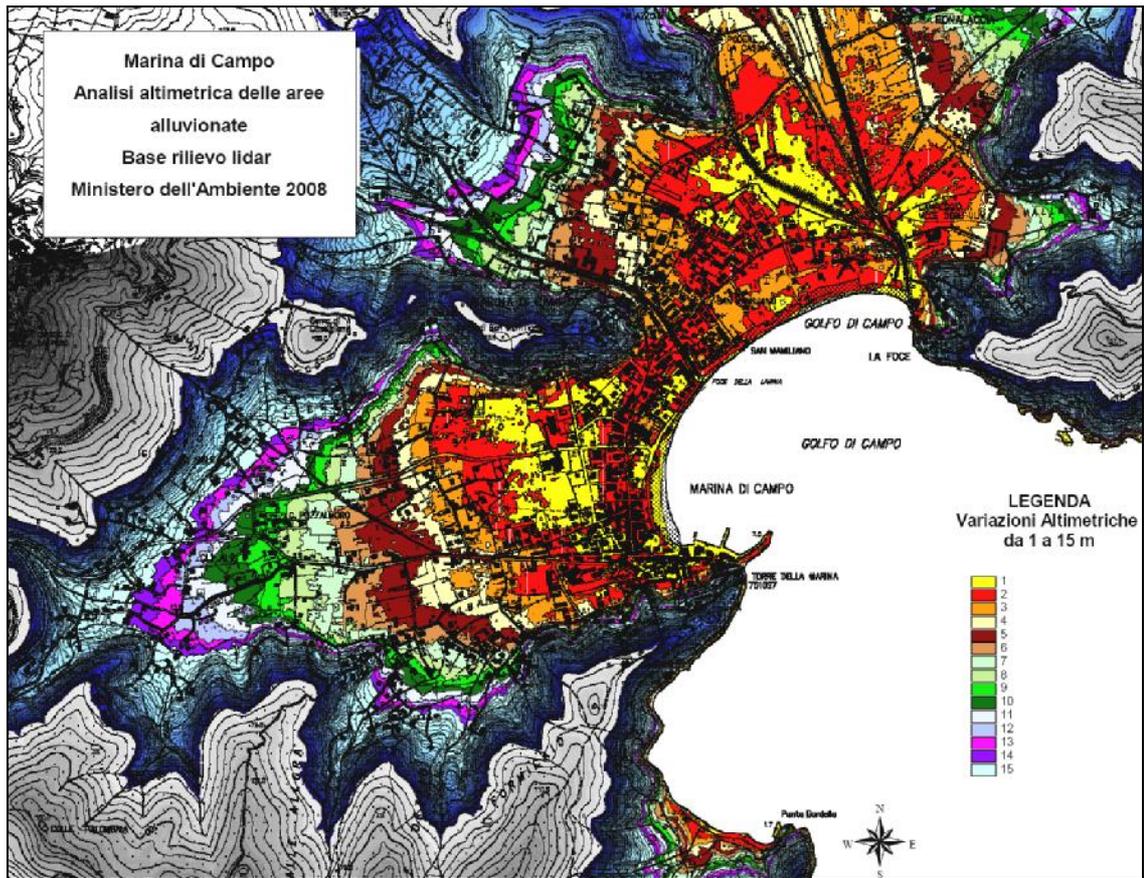
La morfologia del territorio è ben visualizzabile anche dalla ricostruzione effettuata a partire dai rilievi lidar (fig.23).

Fig. 23: base rilievo lidar

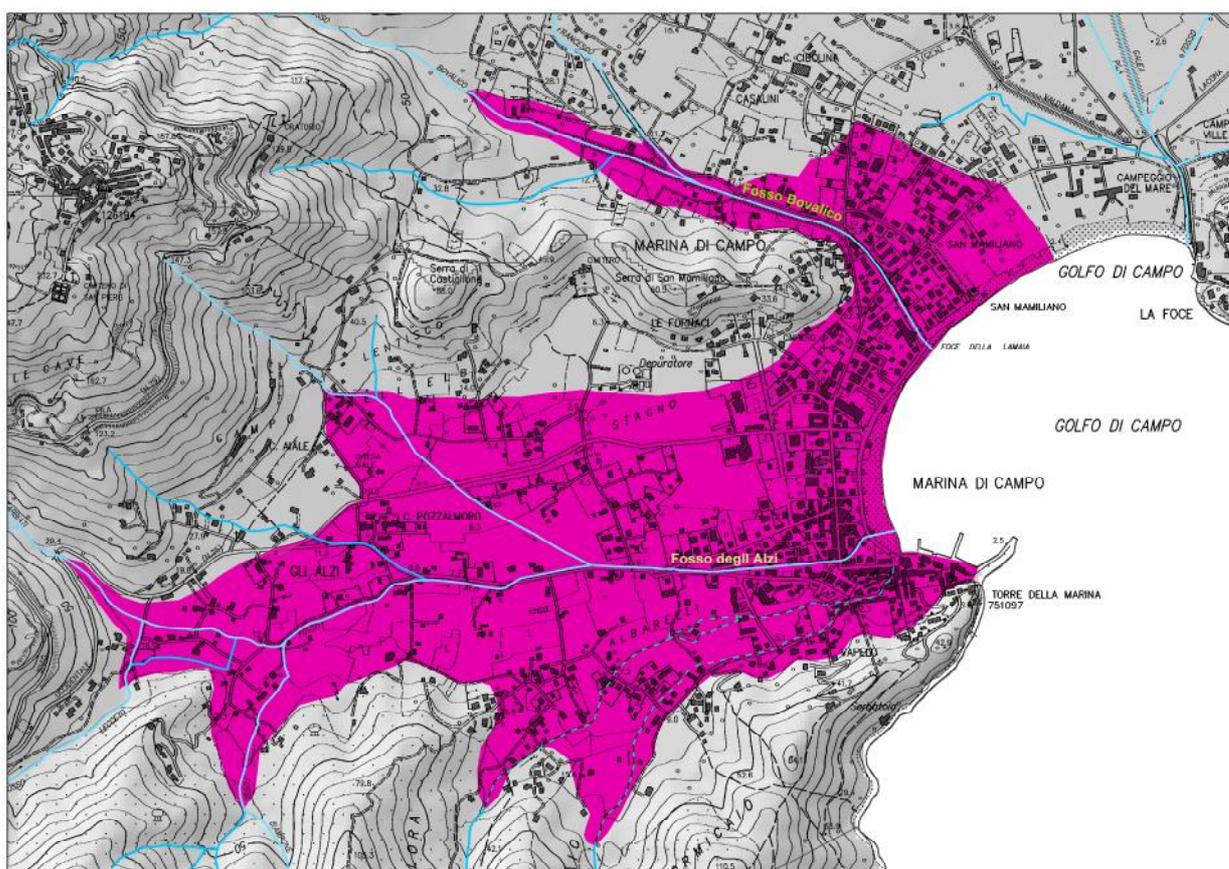
I più intensi allagamenti si sono verificati nell'urbano di Marina di Campo.

Si riportano in fig.41 i perimetri delle aree allagate individuati, che per altro confermano sostanzialmente quanto già contenuto nello Strumento Urbanistico del Comune di Campo nell'Elba adeguato nel 2009 in coerenza con il Piano di Assesto Idrogeologico del Bacino Regionale Toscana Costa.

Fig.41: Estratto Carta Tecnica Regionale con indicate le aree allagate a seguito dell'evento

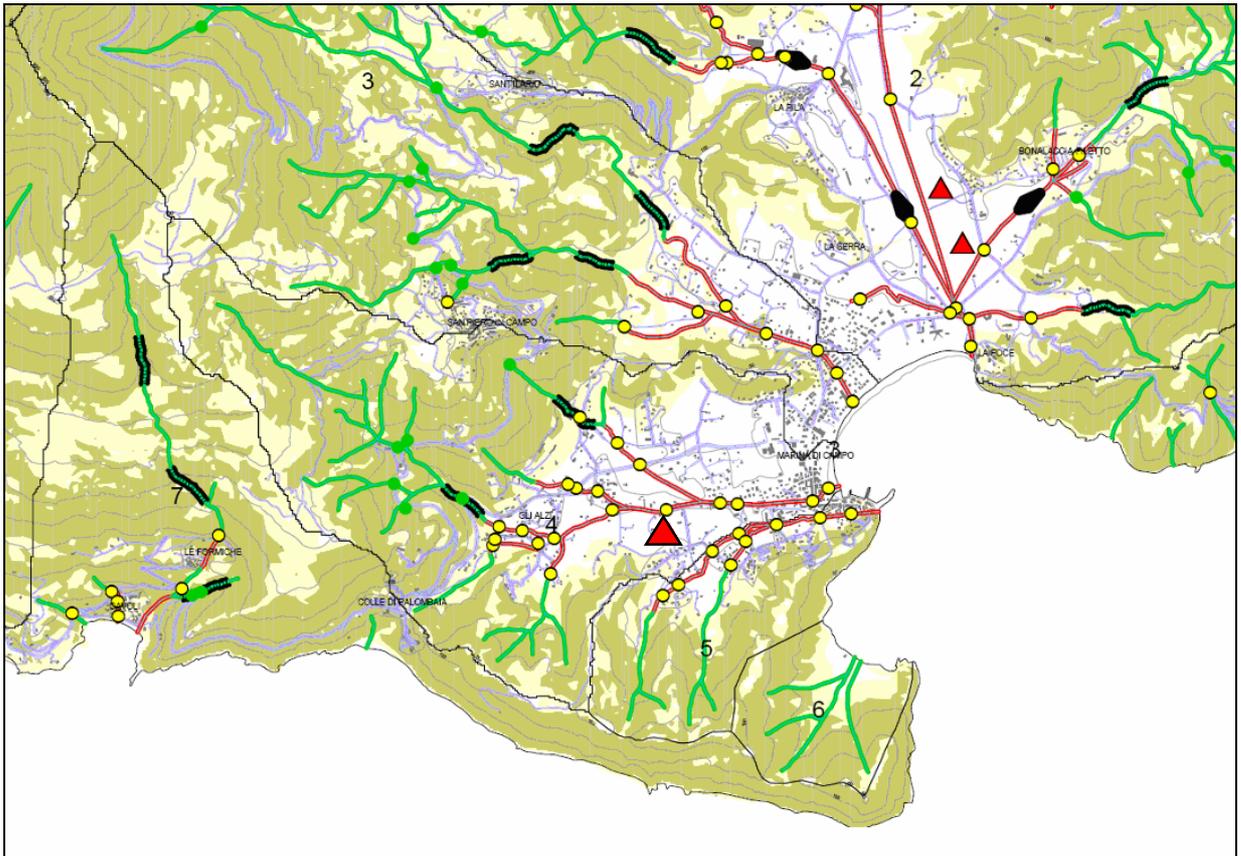
Piano che si è potuto attuare solo in parte (circa 15-20%) per carenza di risorse adeguate.

Fig.42: Piano degli Interventi definiti nel 2002 e ripresa nel Piano di Assetto Idrogeologico vigente

Un estratto del Piano degli Interventi definiti nel 2002 e ripreso nel Piano di Assetto Idrogeologico vigente è riportato in fig.42.
